# **Évaluation environnementale et économique de la méthode du tiers inférieur pour l'entretien des fossés routiers**

**ÉVALUATION ENVIRONNEMENTALE ET ÉCONOMIQUE  
DE LA MÉTHODE DU TIERS INFÉRIEUR  
POUR L'ENTRETIEN DES FOSSÉS ROUTIERS**

Pascal Monast Robineau  
Département de géomatique appliquée  
Faculté des lettres et sciences humaines  
Université de Sherbrooke

Juin 2008

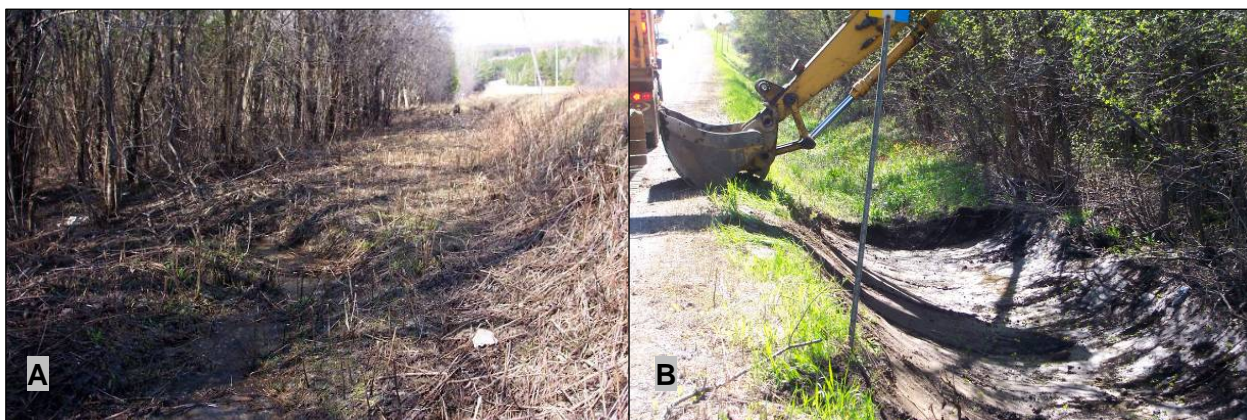
Au moment de la sélection de ce site, il était prévu que le fossé serait nettoyé à l'ide de la méthode traditionnelle à cause de l'accumulation de sédiments en amont du ponceau (figure 16A). Les profils transversal et longitudinal de ce fossé devaient être reconstruits sur les 30 m en amont du ponceau. Il est possible que l'accumulation de sédiments ait été due justement à la présence de ce ponceau qui aurait fait obstruction à la circulation de l'eau à cet endroit.

Le fossé a été nettoyé le mercredi 25 mai 2005. Lors du nettoyage des 25 m en amont du ponceau situé au mètre 30, il a été impossible de reconstruire le même profil transversal du fossé que celui dans la portion aval du ponceau et de la partie plus en amont de la zone de sédimentation. En effet, la profondeur du fossé à cet endroit est moins grande en raison de la présence du ponceau au mètre 30. D'autre part, le talus du côté opposé à la route est presque absent à cause de la faible profondeur du fossé à cet endroit (figure 16B).

**Figure 16 : Portion en amont du ponceau dans le fossé du site n° 1 : A) état du fossé avant le nettoyage (26 avril 2005); B) nettoyage de la zone d'accumulation où le talus opposé à la route est de faible hauteur (25 mai 2005)**

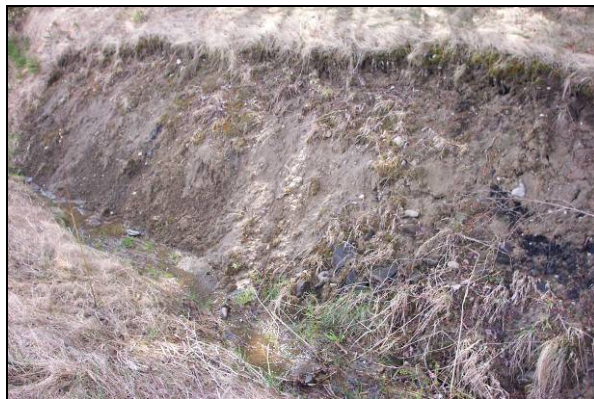
La méthode traditionnelle a été choisie pour ce site puisque le profil du fossé devait être refait sur une longueur d'au moins 25 m à cause d'un glissement qui entravait l'écoulement dans la partie amont du fossé (figure 41).

**Figure 41 : Zone d'érosion pelliculaire entre les mètres 127 et 152 dans le fossé du site no 7 (2 mai 2005)**

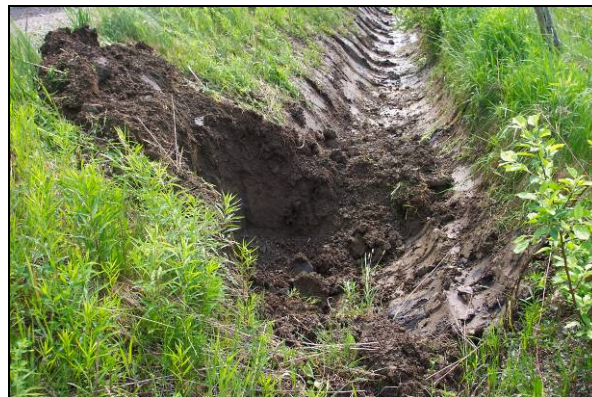
**Figure 46 : Emplacement d'un bloc qui a été enlevé au mètre 87 du site n° 8 (6 juin 2005)**

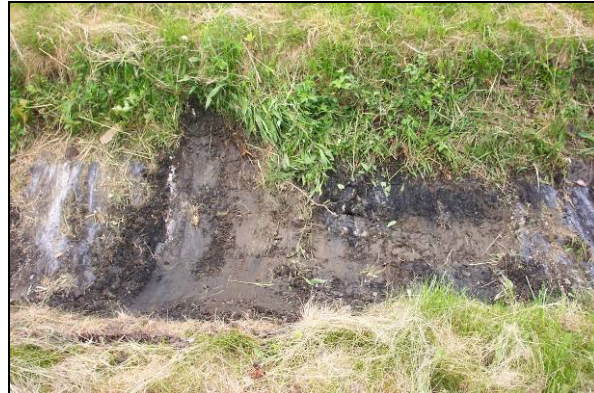
Enfin, de nombreux affleurements rocheux sont présents au fond du fossé, dans la partie amont de la rupture de pente (figure 47). Dans cette section du fossé, la pente étant plus faible, les affleurements rocheux forment à quelques endroits des micro-bassins de sédimentation.

**Figure 47 : Affleurement rocheux mis à nu au mètre 162 au site n° 8 (6 juin 2005)**

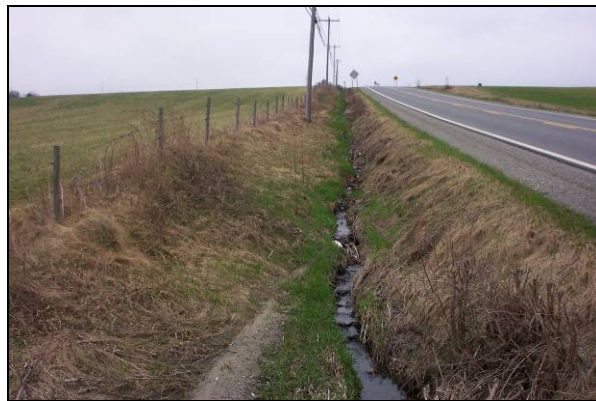
**Figure 53 : Site n° 10 vu de l'aval avant le nettoyage et sédiments déposés à l'occasion de crues (2 mai 2005).**

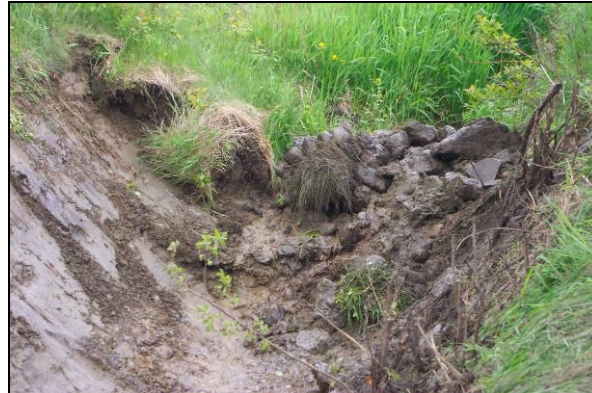
Aussi, sur la figure 54, prise lors du nettoyage du site n° 10, on peut constater la quantité de blocs qui pouvaient se trouver tout au fond du fossé. À cause de tous ces blocs, déformant le profil transversal et longitudinal du fossé, il était inévitable d'utiliser la méthode dite traditionnelle dans le but de refaire le profil initial à certains endroits. Afin de retenir les sédiments, quatre bermes filtrantes ont été installées en aval du site.

**Figure 54 : Grande quantité de blocs découverts au moment du nettoyage du site n° 10 (30 mai 2005)**

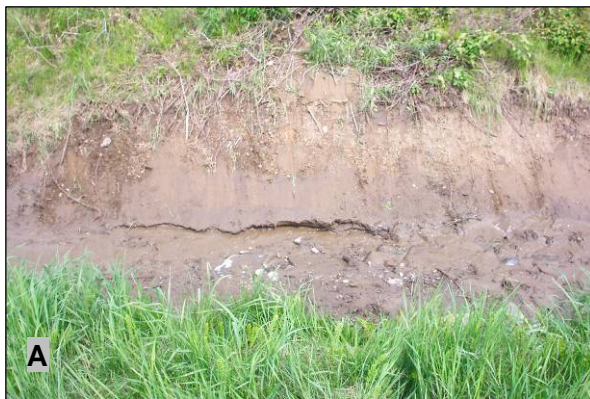
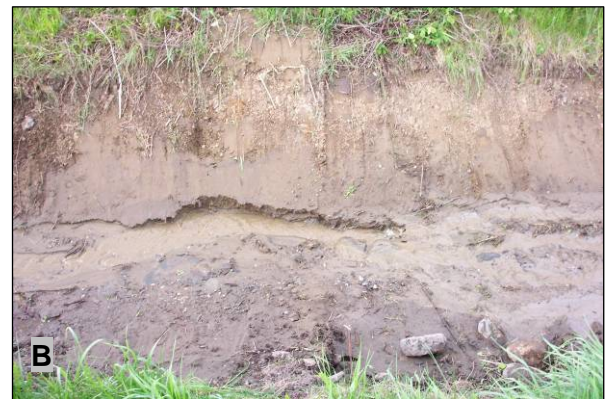
**Figure 55 : Érosion rapide au mètre 9 du site n° 10 au cours de la journée du nettoyage du fossé (30 mai 2005) : A) photographie prise à 11 h 50; B) photographie prise à 15 h 55**

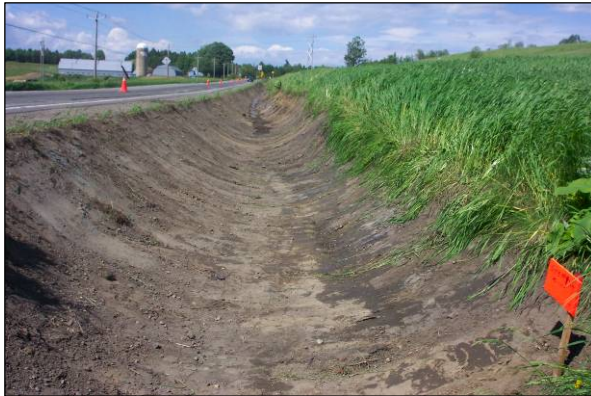
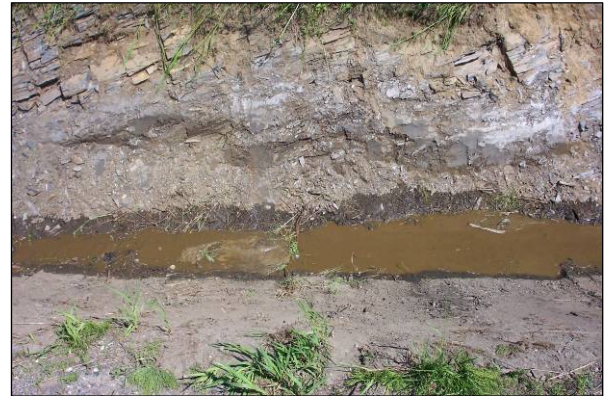
La couche de till présente à l'intérieur du fossé est parfois très mince car, à quelques endroits, des affleurements rocheux ont été mis à nu sur le talus opposé à la route (figure 59B). Enfin, il n'y a eu aucune difficulté supplémentaire durant le nettoyage de ce fossé. Étant donné que ce fossé a été nettoyé au moyen de la méthode traditionnelle, il fallait mettre en place des bermes filtrantes en aval du site afin de retenir les sédiments. Le manque d'espace pour installer les bermes vers l'aval à cause de la présence d'un ponceau à environ 10 m de la limite aval du site a entraîné l'obligation de disposer la première berme à 3 m de la limite. La seconde berme a été disposée quelques mètres plus loin et la végétation entre ces deux bermes a été laissée en place pour favoriser l'effet de filtre (figure 60).

**Figure 59 : Fossé du site n° 11 après le nettoyage à l'aide de la méthode traditionnelle (7 juin 2005) : A) profil transversal vu de l'aval du fossé; B) affleurements rocheux sur le talus du côté opposé à la route au mètre 37**

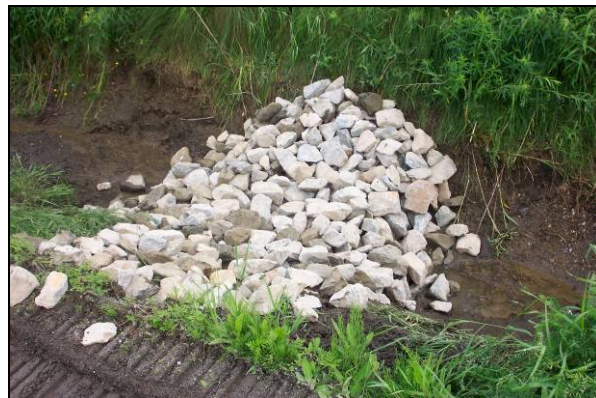
**Figure 63 : Seuil installé au mètre 28 du site n° 12 pour stabiliser l'endroit à la suite d'un petit glissement (13 juin 2005)**

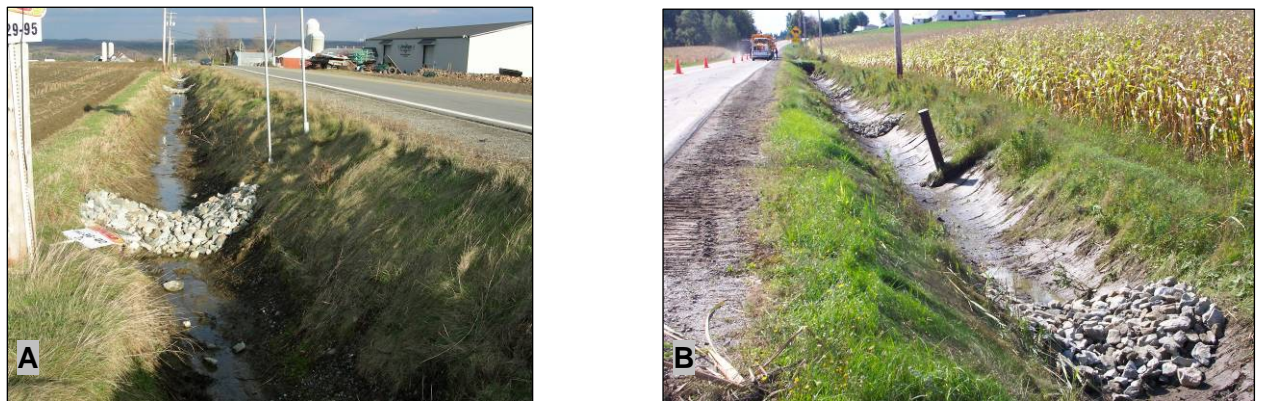
Ce fossé a été nettoyé à l'aide de la méthode du tiers inférieur bonifiée avec six seuils en pierres car ce fossé remplace celui du site n° 13. Il fallait nettoyer le site n° 14 avant la période hivernale, ce qui s'est fait le 19 septembre 2005, pour permettre la meilleure comparaison possible entre les sites de pente moyenne de 3 %. Le nettoyage devait donc être fait à l'aide de la méthode du tiers inférieur avec seuils; par contre, l'excavatrice utilisée étant inadéquate, comme c'était le cas pour le site n° 2, on n'a pas respecté exactement les limites d'un tiers inférieur (figure 71A).

**Figure 71 : Fossé du site n° 14 après le nettoyage montrant les effets d'une excavatrice surdimensionnée : A) talus du côté opposé à la route à moitié dénudé de végétation (21 novembre 2005); B) filage de Bell Canada découvert au cours du nettoyage dans la partie aval du fossé (19 septembre 2005)**

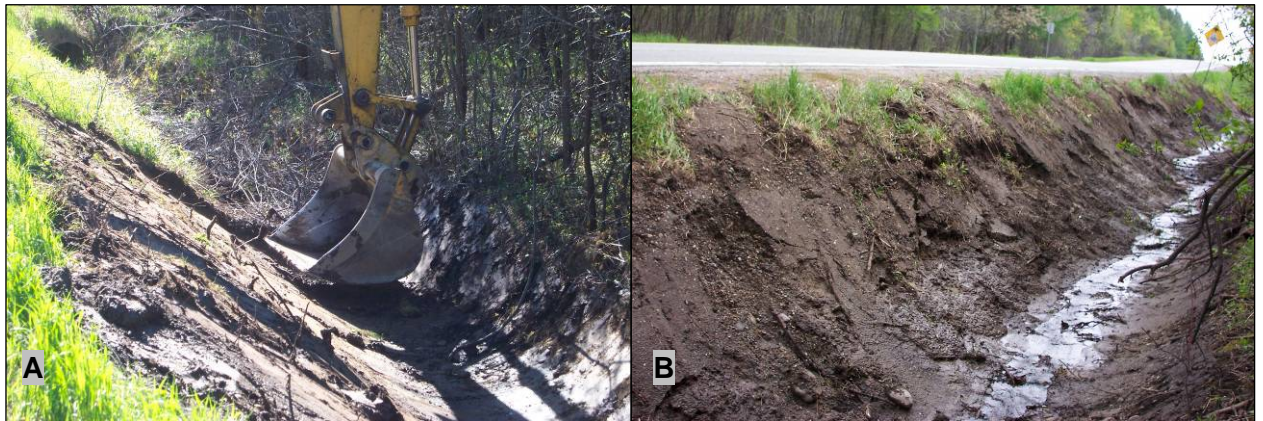
**Figure 75 : Nettoyage du fossé du site n<sup>o</sup> 1 : A) bande de végétation laissée sur le talus du côté de la route au moment du nettoyage du fossé (25 mai 2005); B) érosion par fluage sur le talus du côté de la route (29 mai 2005)**

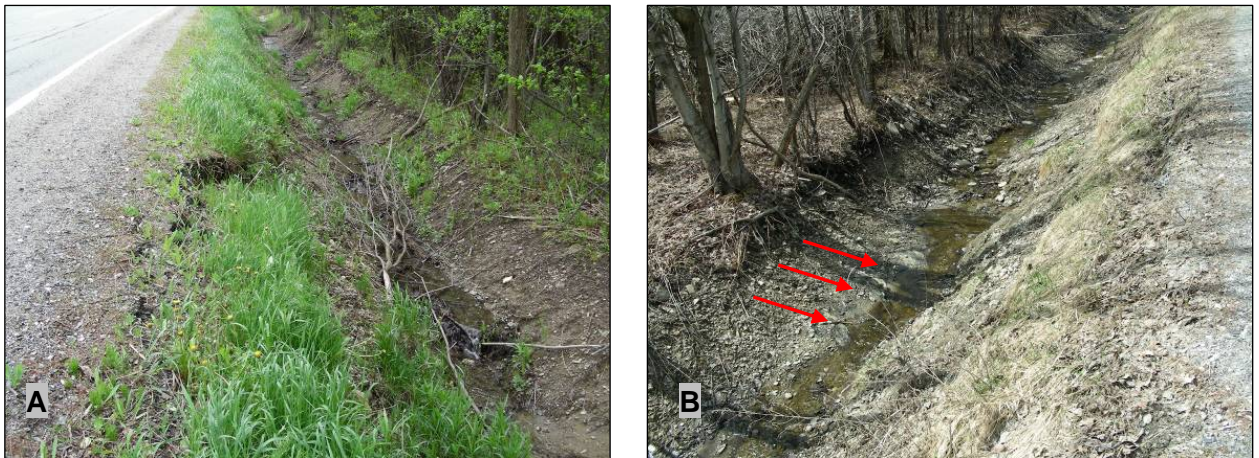
**Figure 78 : Érosion par fluage dans le fossé du site n° 1 : A) cicatrice à la limite de l'accotement entre les mètres 122 et 127 (23 mai 2006); B) déviation de l'écoulement vers le talus du côté de la route (19 avril 2006)**

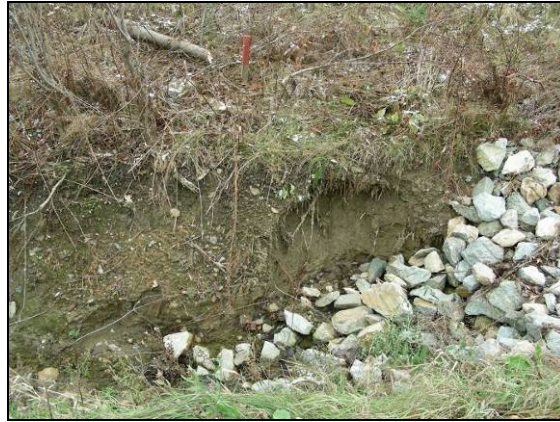
**Figure 80 : Érosion importante du talus opposé à la route du fossé du site n° 2 au mètre 187 (11 novembre 2006)**

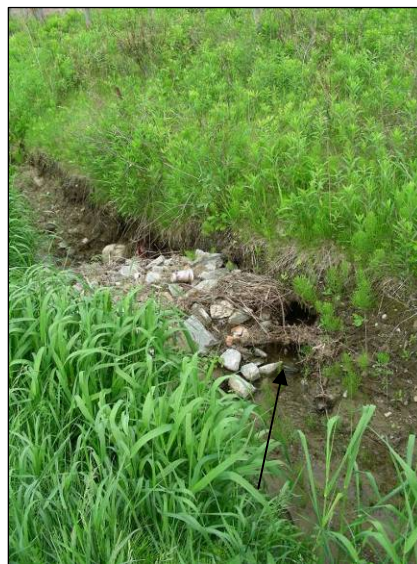
**Figure 81 : Érosion sous le talus du côté opposé à la route dans le fossé du site n° 2 entre les mètres 12 et 15 (2 juin 2006)**

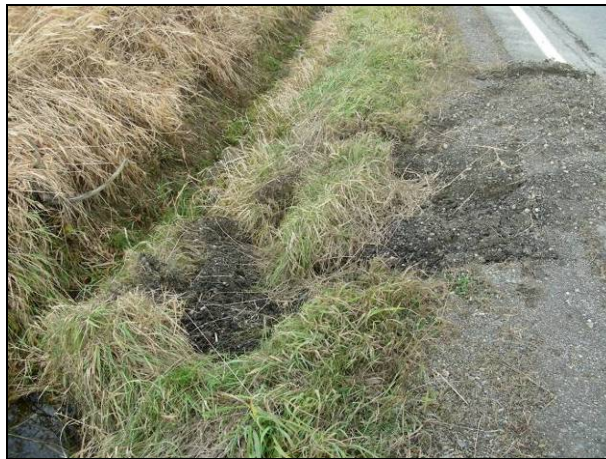
**Figure 83 : Défoncement du talus du côté de la route du site no 3 (11 novembre 2005)**

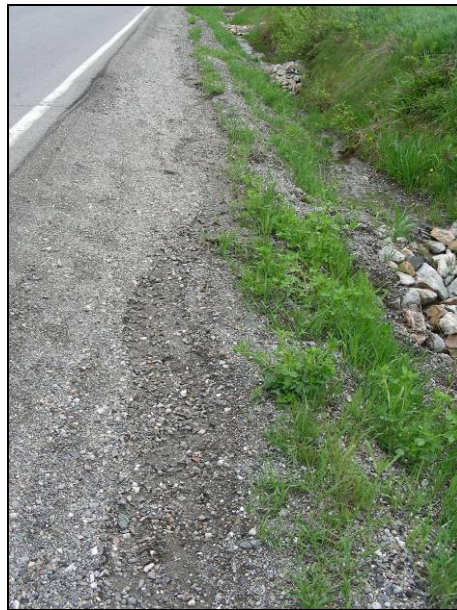
**Figure : 86 Érosion par ravinement sur l'accotement de la route dans le fossé du site no 4 (23 mai 2006)**

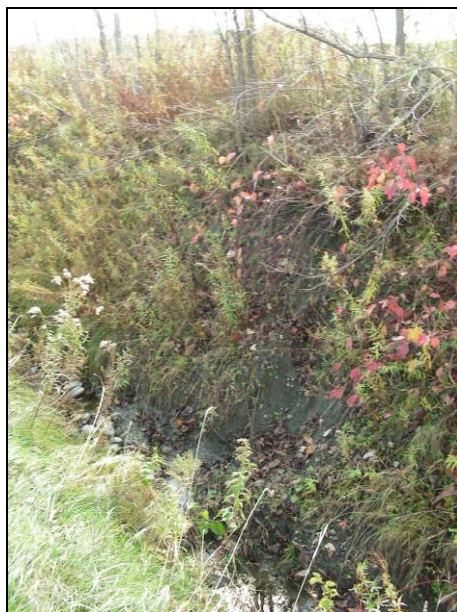
**Figure 92 : Absence de végétation sur le talus du côté opposé à la route au mètre 64 du fossé du site no 6 (13 octobre 2006)**

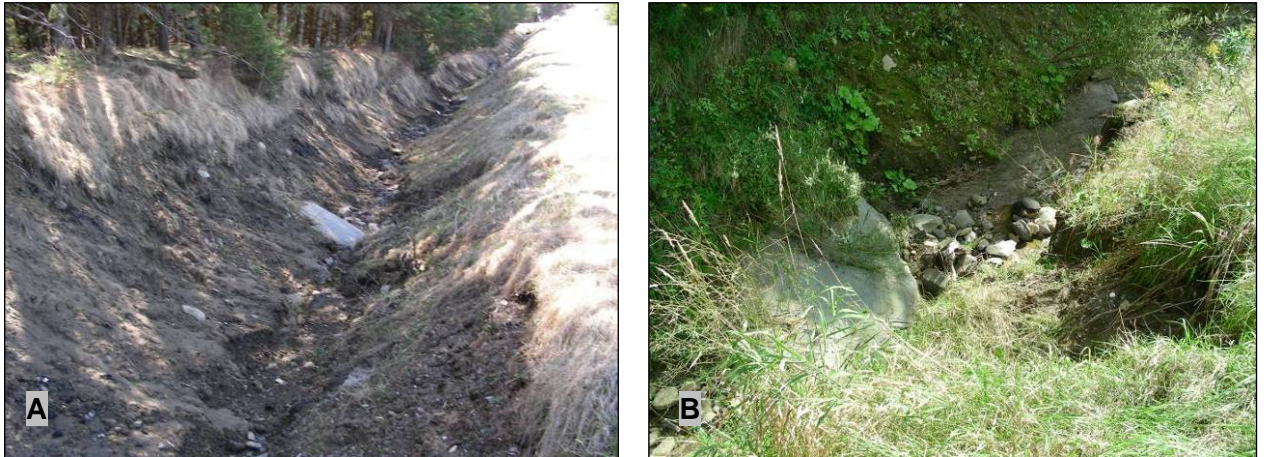
**Figure 99 : Érosion sur le talus du côté de la route au mètre 129 du fossé du site n° 7 : A) début d'érosion au printemps 2006 (23 mai 2006); B) décrochement de la végétation (23 août 2006)**

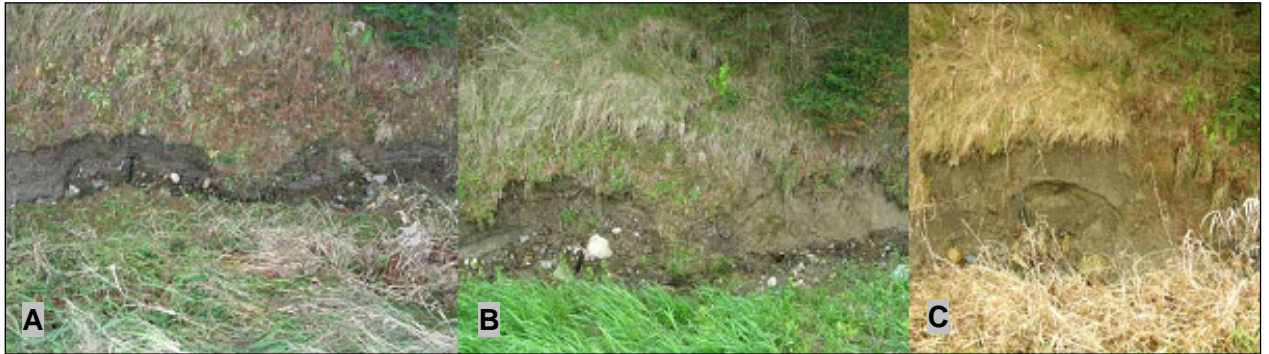
**Figure 100 : Érosion importante entre les mètres 112 et 115 du fossé du site no 7 : A) les fils de Bell Canada sont dénudés au mètre 114 (17 novembre 2005) ; B) érosion plus importante entre les mètres 113 et 115 (23 mai 2006); C) décrochement d'une portion du talus entre les mètres 112 et 115 (28 novembre 2006)**

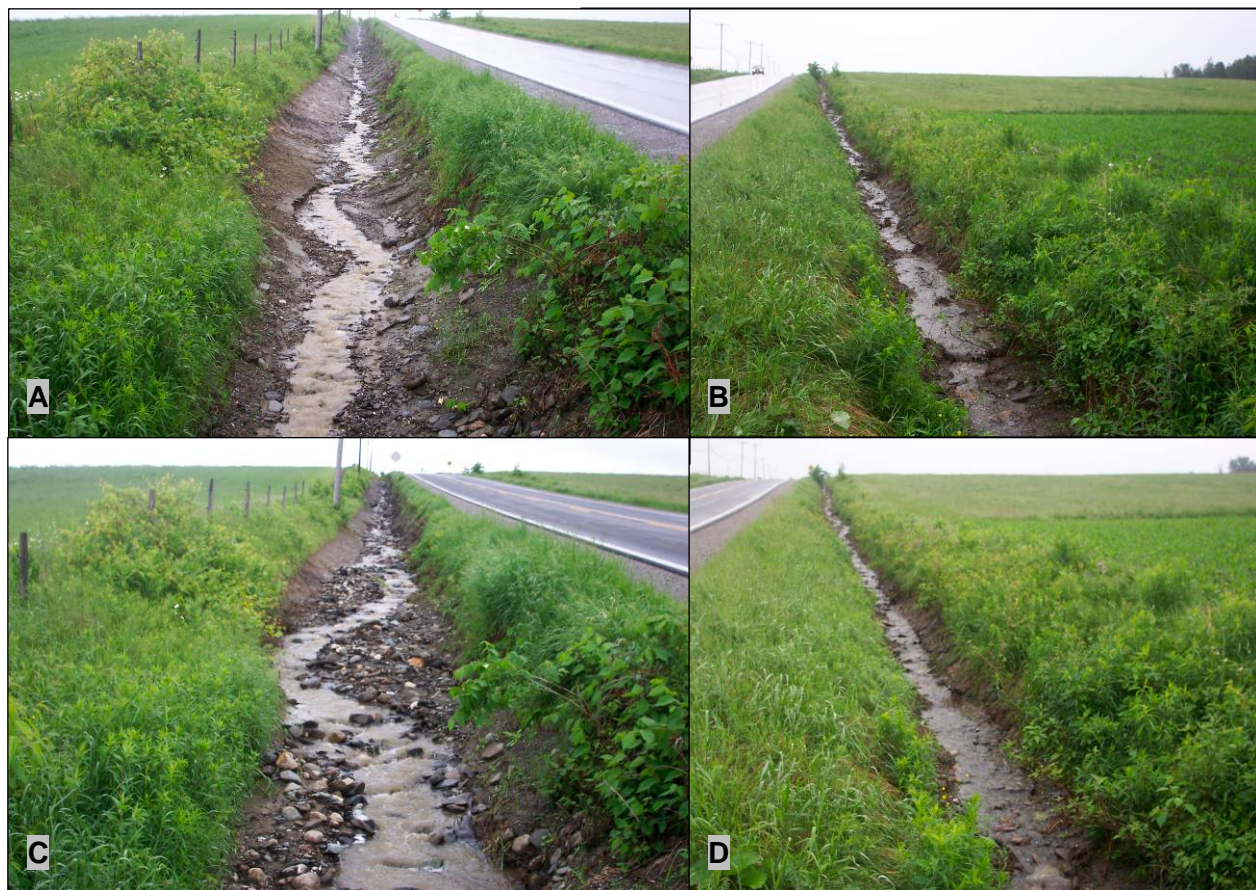
**Figure 107 : Écoulement de l'eau et érosion dans le fossé des sites n<sup>os</sup> 9 et 10 :  
A) débit moyen dans le fossé du site n<sup>o</sup> 10 (14 juin 2005); B) débit moyen dans le  
fossé du site n<sup>o</sup> 9 (14 juin 2005); C) fort débit et érosion dans le fossé du site n<sup>o</sup>  
10 (17 juin 2005); D) débit moyen et stabilité du fossé du site n<sup>o</sup> 9 (17 juin 2005)**

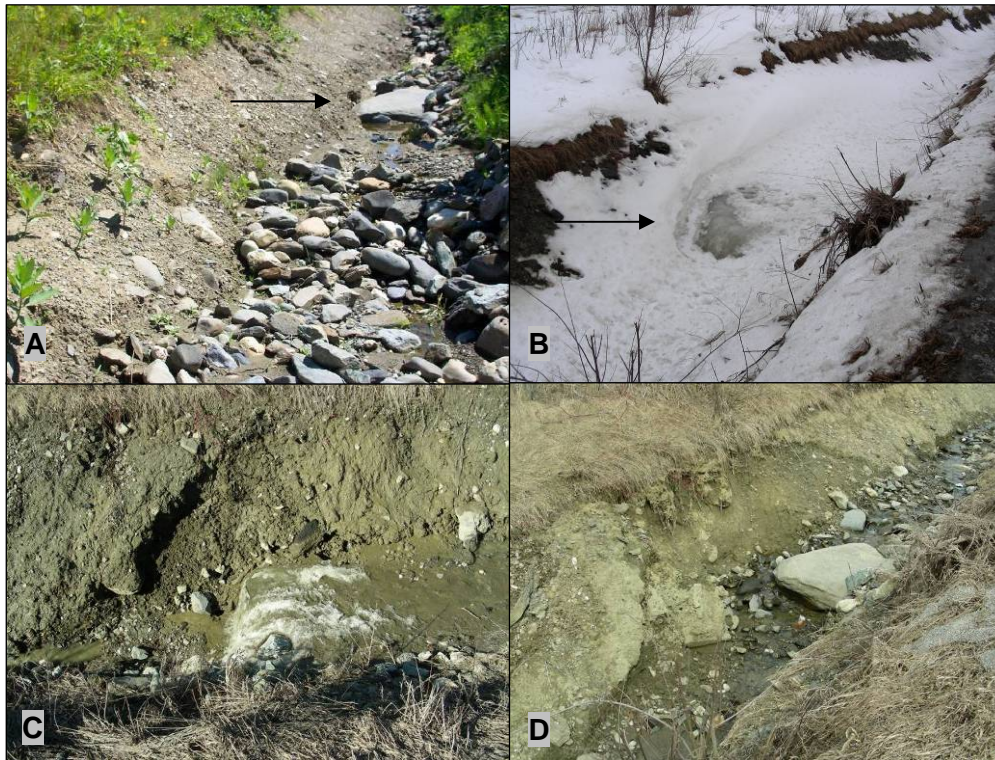
**Figure 108 : Évolution de l'érosion au mètre 90 du fossé du site n° 10 : A) état de la situation le 15 juillet 2005 (15 juillet 2005); B) formation d'une couche de glace importante sur le bloc (10 mars 2006); C) déviation de l'écoulement vers le talus opposé à la route (27 mars 2006); D) érosion sur le talus opposé à la route (12 avril 2006)**

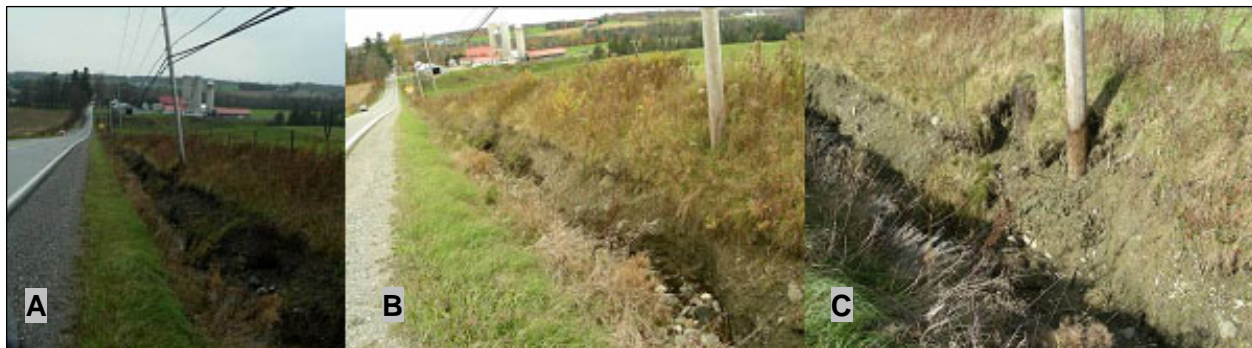
**Figure 109 : Poteau d'Hydro-Québec penché de 10° à cause de l'érosion dans le fossé du site n° 10 : A) poteau au mètre 130 (31 octobre 2006); B) érosion à la base du poteau (17 octobre 2006); C) décrochement (1<sup>er</sup> novembre 2006)**

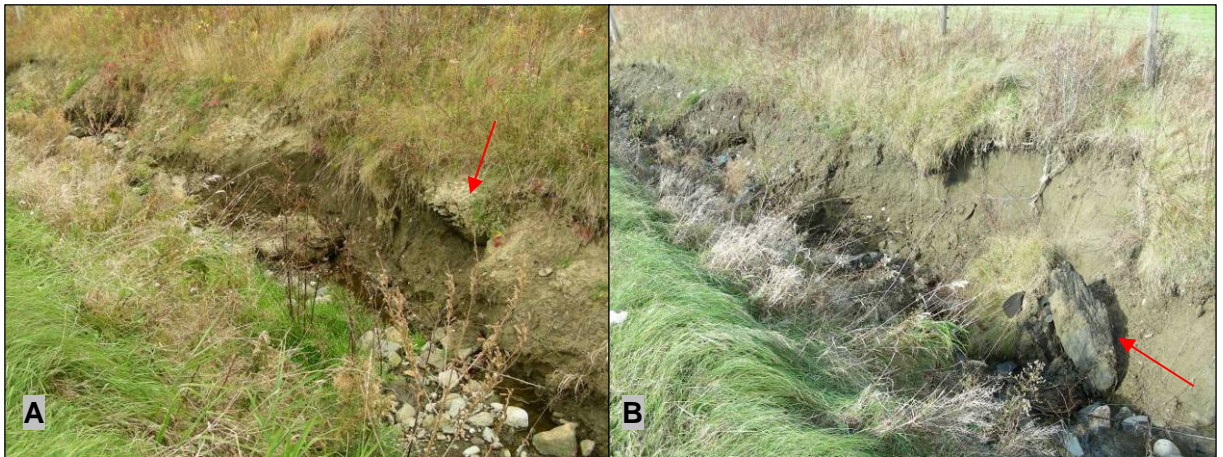
**Figure 110 : Décrochement entre les mètres 146 et 151 du site n° 10 : A) bloc en place dans le talus et érosion latérale (17 octobre 2006); B) chute du bloc et décrochement (1<sup>er</sup> novembre 2006)**

**Figure 112 : Réparation de trois sections du site n° 10 (17 novembre 2006) : A) stabilisation du talus au mètre 130; B) installation d'un seuil entre les mètres 146 et 151; C) stabilisation de l'accotement entre les mètres 165 et 168**

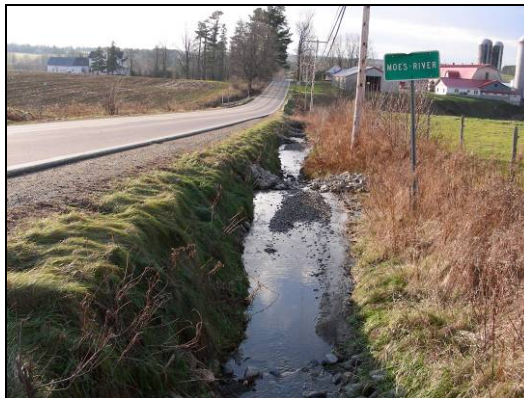
**Figure 7 : Bassins des bermes du site n° 10 exigeant un nettoyage (21 novembre 2005)**
