Examen des mortiers et de la murale  
*Les instruments de la Passion*  
Eglise Notre-Dame-des-anges  
Hôpital général de Québec

Rapport d'expertise

Mai 2021

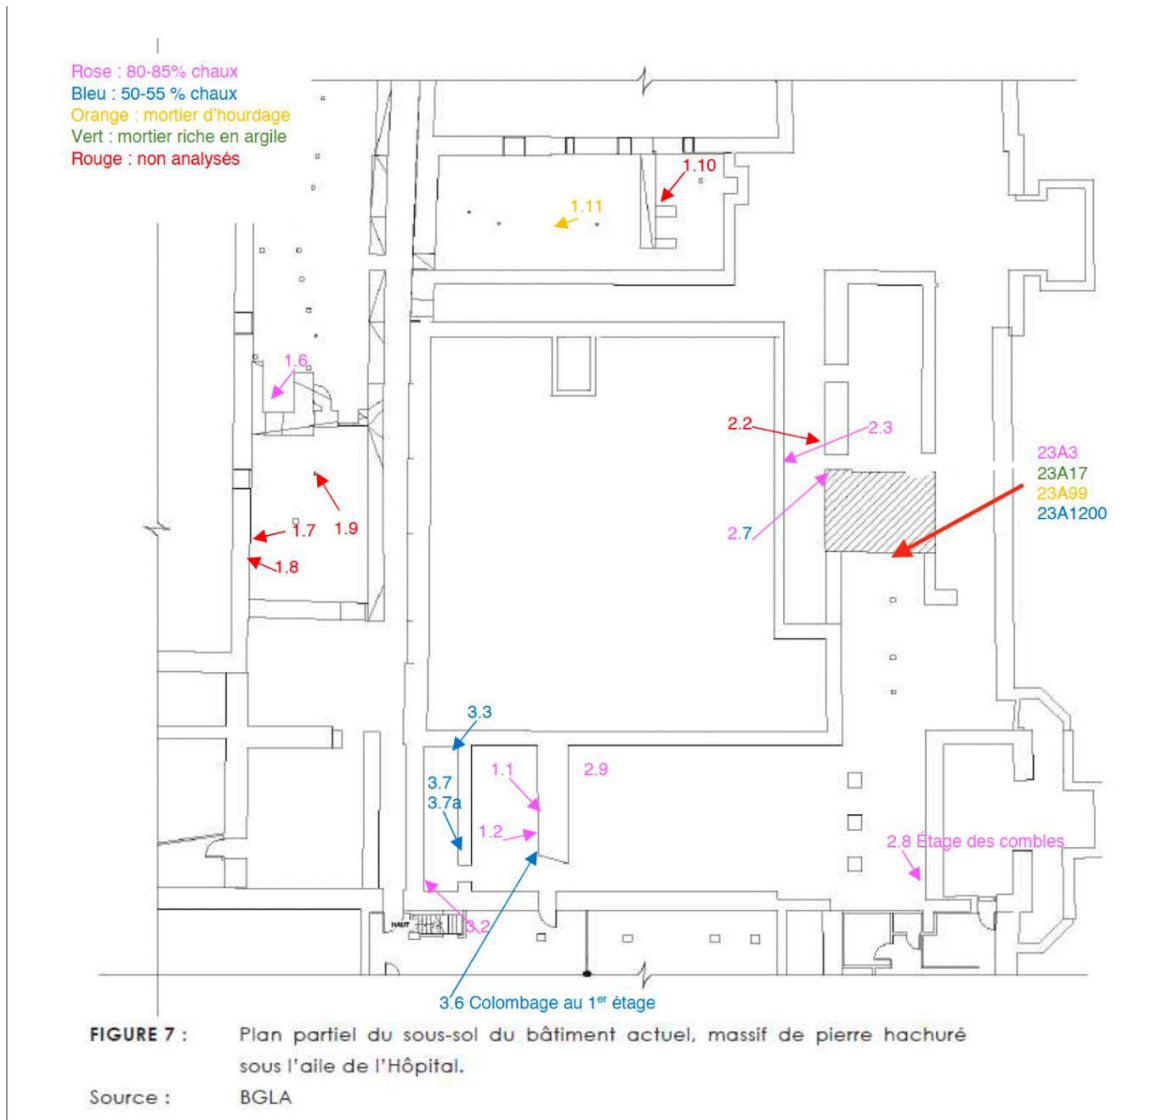
Plan 1 : Localisation des prélèvements d'échantillons de mortier (sous-sol).

Des échantillons de mortier ont été prélevés au sous-sol de la sacristie, sur la fondation du mur du retable, les murs ouest et nord et à l'intérieur du muret découvert en 1982. De plus, un échantillon a également été prélevé sur le mur de colombage, au rez-de-chaussée de la sacristie (voir le plan 1 : Localisation des prélèvements d'échantillons de mortier [sous-sol]).

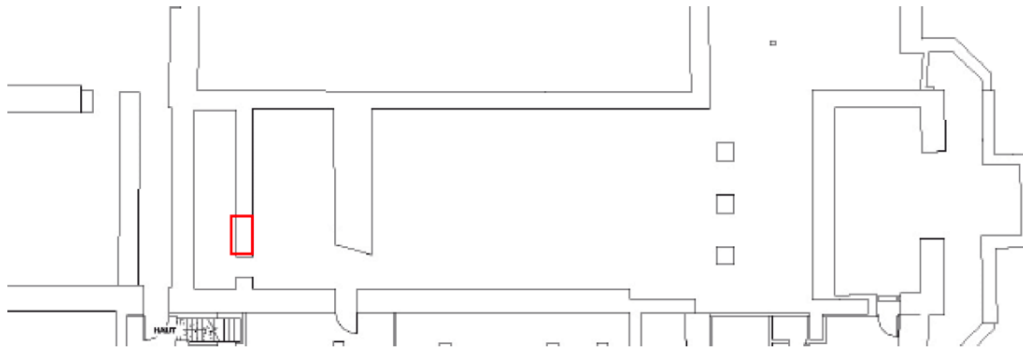
Plan 2 : Localisation de l'ouverture exploratoire sur le muret.

Une ouverture exploratoire, d'une hauteur de 50 cm et d'une largeur de 69 cm, a été pratiquée sur le muret. Le mortier de rejointoiement récent à base de ciment (1982) a été retiré à l'aide d'un ciseau à pierre et d'une massette (photo 5). Les premières pierres ont été retirées facilement, le mortier était friable sur environ 15 cm de profond. Par la suite, la densité du mortier s'est avérée beaucoup plus élevée, et ce, malgré le fait que le mortier soit mouillé. En effet, nous avons constaté que les remontées capillaires avaient imbibé tout l'intérieur du mur (photo 6). Le mortier de pose présent dans le massif a un aspect qui diffère grandement de celui de 1982. Il est très grossier – nous pouvons voir des nodules de chaux qui ont jusqu'à 7 cm de diamètre (photos 7 et 8) – et ne se brise pas avec les mains comme un mortier de chaux traditionnelle : il faut utiliser un ciseau et une massette.

L'assise de la fondation est au niveau de la nappe phréatique qui se trouve sur le plancher de béton. La maçonnerie est déposée sur 2 pièces de bois (madrier) de 15 cm de large complètement gorgées d'eau (photo 9). L'état de conservation du bois est critique : il était friable et difficile à manipuler. Pour faire un prélèvement, 2 sections d'environ 45 cm ont été taillées à l'aide d'une scie alternative. Les échantillons ont été prélevés et déposés sur une planche de bois. Ces échantillons ont été remis à Anne Delwaide du Centre d'études nordiques de l'Université Laval (photo 10), pour vérifier la possibilité d'en faire une datation par dendrochronologie. L'ouverture exploratoire a été refermée une fois que les prélèvements ont été terminés (photo 11).

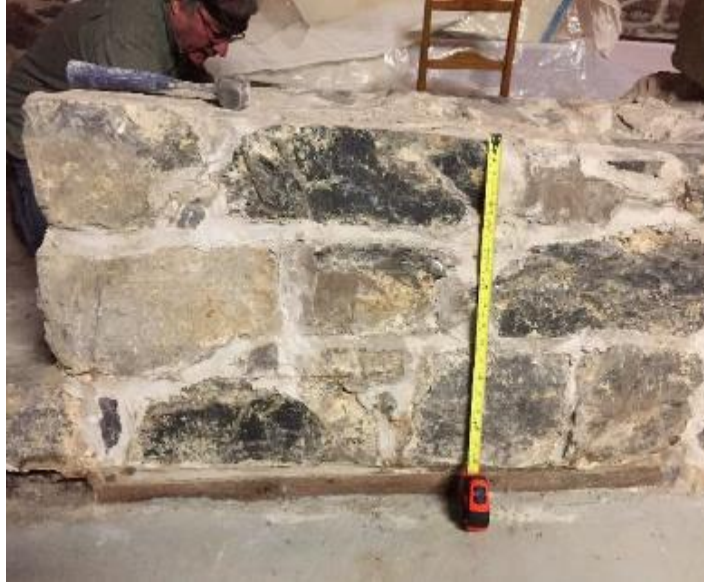
La maçonnerie de la fondation de la sacristie est composée de moellons équarris grossièrement avec un appareillage irrégulier. Deux types de pierre sont présents au niveau de la fondation, principalement du calcaire de Beauport et de la pierre noire de Québec, aussi appelée *pierre noire du Cap*. La pierre de Beauport est un calcaire gris brunâtre à grain fin de la formation de Neuville du Groupe de Trenton (photo 1). Une carrière est exploitée par les Jésuites à partir de 1651 à l'extrémité est de leur seigneurie Notre-Dame-des-Anges à Giffard<sup>1</sup>. En 1660, une carrière située près de la rivière Beauport, à la limite de la même seigneurie, est concédée à Pierre Parent<sup>2</sup>. Il s'agit de la carrière Verreault toujours en activité. C'est une des pierres les plus mentionnées dans les marchés de construction du régime français<sup>3</sup>. La pierre noire du Cap est un calcaire argileux noir extrait des assises rocheuses du promontoire de Québec et du long des falaises du Cap Diamant<sup>4</sup> (photo 2). Des cristaux de quartz ont été trouvés sur les pierres noires de la sacristie sur le mur nord; ces cristaux sont caractéristiques de la formation du promontoire de Québec (photo 3)<sup>5</sup>. Nous retrouvons la pierre noire dans de nombreux marchés de construction du régime français, où elle est utilisée comme pierre de remplissage, moellons dans les maçonneries ou pour le *pierrotage*<sup>6,7</sup>.

Photo 1 : calcaire de Beauport, muret sous la sacristie

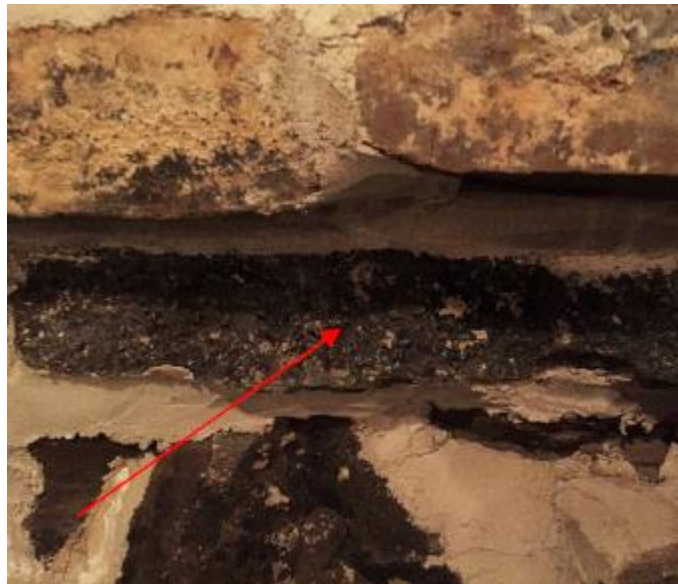
Photo 2 : pierre noire de Québec, mur nord de la sacristie

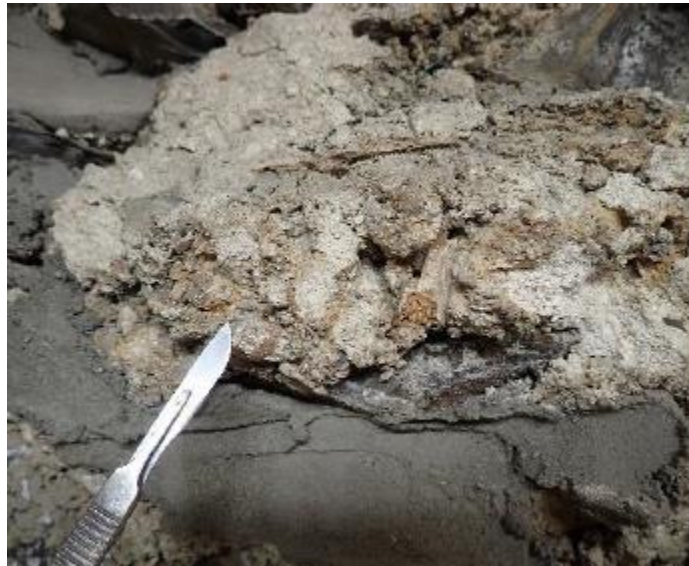
La maçonnerie de la fondation du mur du retable a subi des modifications. Nous observons des amas de débris collés dans le mortier (divers granulats et des fragments de bois recouvert d'enduit de chaux [photo 4] ainsi que des reprises de mortier à base de ciment). Nous avons sélectionné des mortiers à pâte blanche (chaux) avec des agrégats grossiers prélevés à une profondeur d'environ 10 cm.

Photo 4 : échantillon n° 1.5, avec fragments de bois, fondation du mur du retable, côté de la sacristie

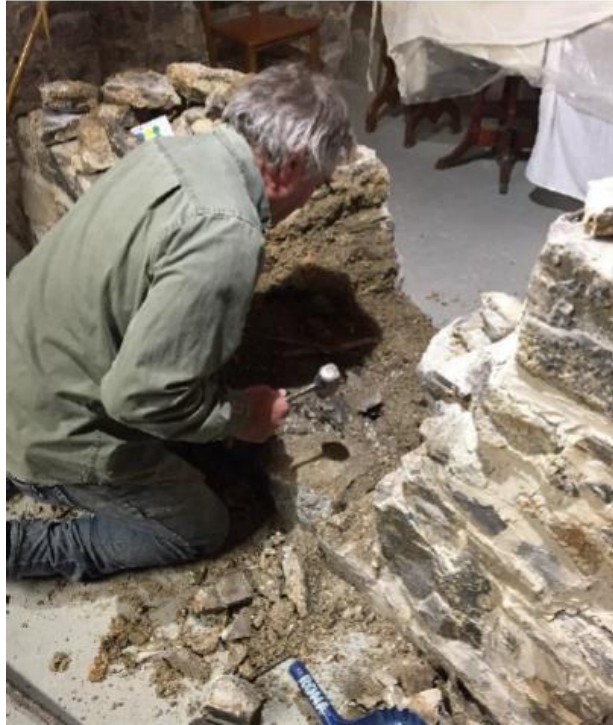
Photo 5 : ouverture exploratoire dans le muret sous la sacristie

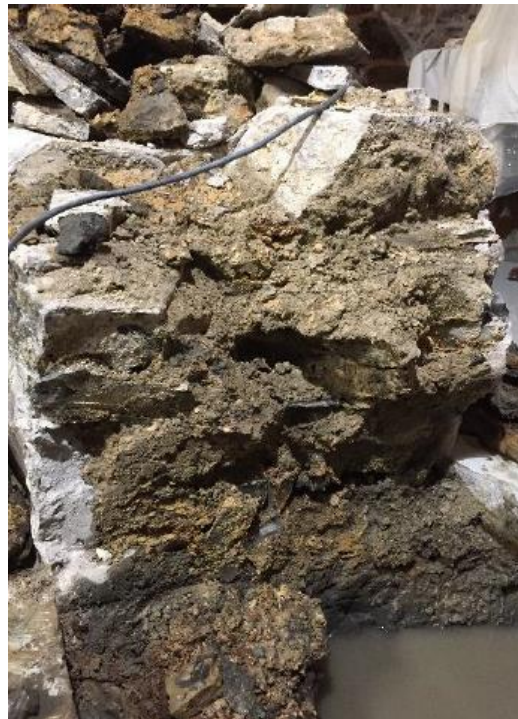
Photo 6 : remontées capillaires dans le muret

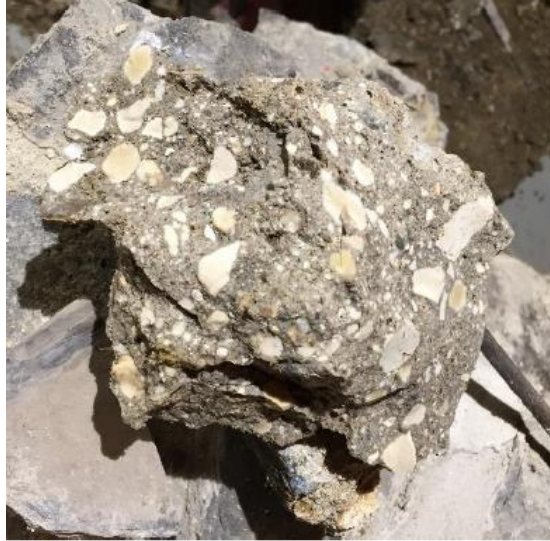
Photo 7 : mortier de pose prélevé (n<sup>os</sup> 3.7 et 3.7a) à l'intérieur du muret (humide)

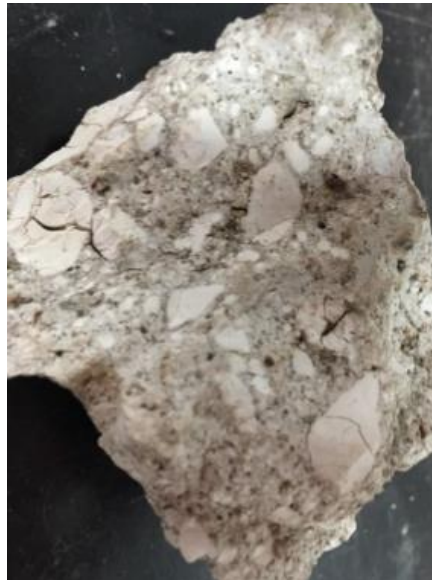
Photo 8 : mortier de pose prélevé (n<sup>os</sup> 3.7 et 3.7a) à l'intérieur du muret (sec)

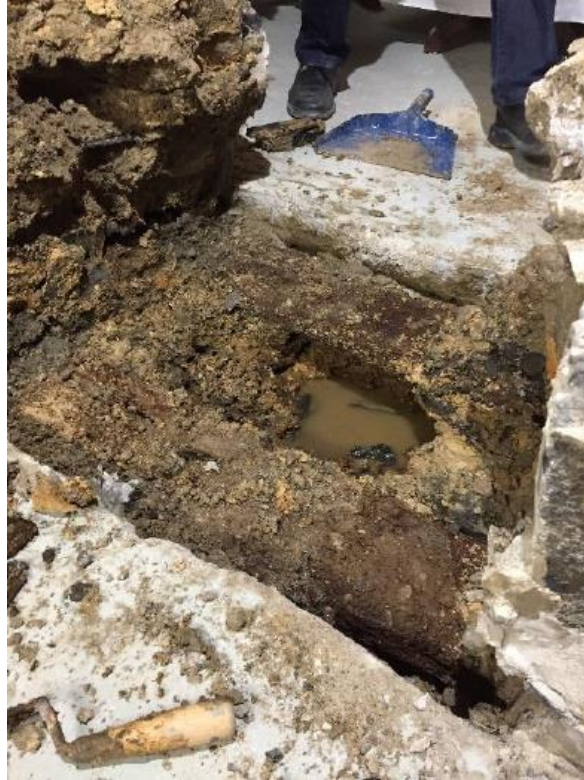
Photo 9 : deux pièces de bois sous le muret

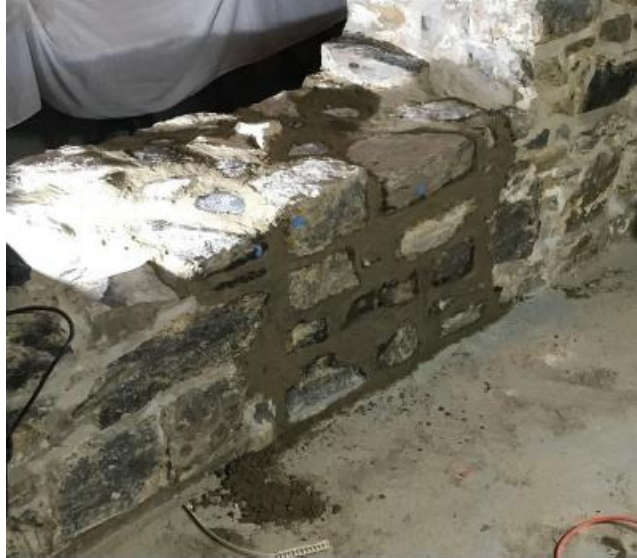
Photo 11 : muret après l'ouverture exploratoire

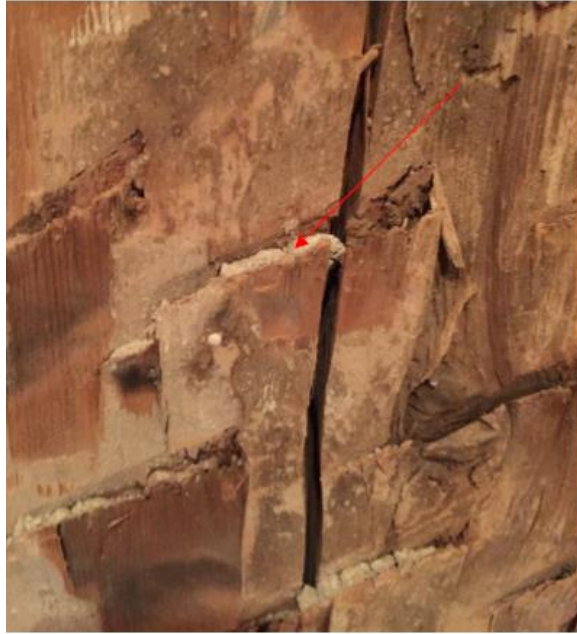
Un prélèvement de mortier a été fait sur le colombage du côté de la sacristie au rez-de-chaussée. Des armoires permettent l'accès à l'arrière du colombage (photo 12). Malgré le fait que le mortier d'origine ait entièrement été retiré en 1982, nous avons pu en trouver des traces. Un échantillon a été prélevé au creux d'une entaille d'une poutre (photo 13). Contrairement au mortier moderne, de texture et de couleur uniformes, le mortier que nous avons prélevé est brun et granuleux. La coloration brune de ce mortier fait écho à la tradition française du torchis ou du bousillage, où l'argile est utilisée comme liant. Dans notre cas, l'ajout d'argile contenant des oxydes de fer, dans le mortier pierroté, est sans doute la cause de la coloration. D'ailleurs, un autre échantillon provenant d'un mur de colombage pierroté à Montréal (n° BfFj-20 13C7) présente un taux de silicates et d'aluminates qui sont associés à l'argile, également élevé<sup>9</sup>.

Photo 13 : mortier prélevé (n° 3.6) dans une entaille de la poutre du colombage

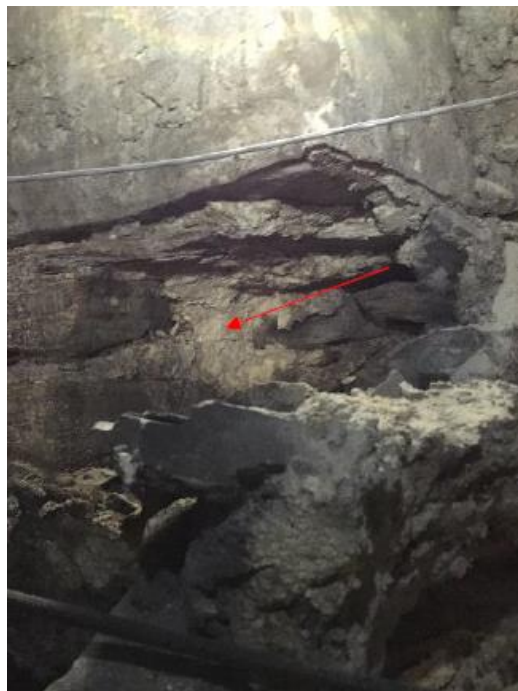
Nous avons eu accès sous l'église pour prélever un échantillon dans le massif de la fondation du mur du retable. Une pierre a été retirée pour prélever un mortier dans le massif, mais le mortier était très friable à ce niveau. Malgré plusieurs tentatives de prélèvement, les zones examinées présentaient toutes des mortiers en mauvais état (photo 14). Des analyses n'ont donc pas pu être réalisées à cet endroit.

Photo 14 : mortier prélevé (n° 2.9) dans le massif de la fondation du mur du retable, côté église

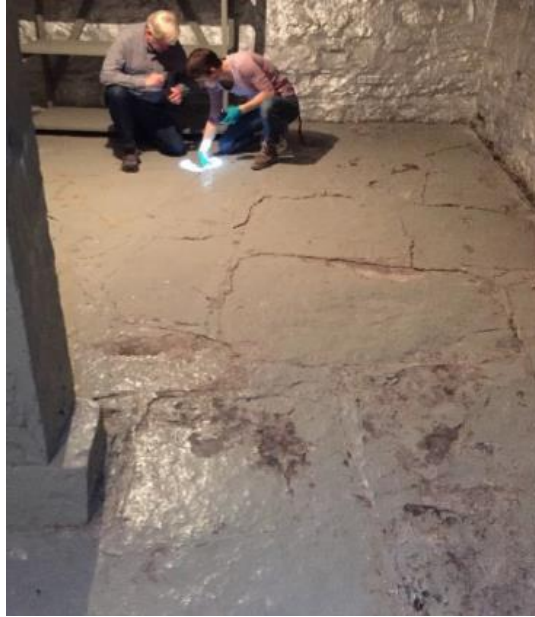
Le plancher est composé de grandes dalles de pierre de calcaire gris foncé, actuellement peintes en gris (photo 15). Un échantillon de la pierre a été prélevé et comparé avec le calcaire de Beauport. Au microscope, les deux échantillons montrent des caractéristiques morphologiques semblables (photo 16).

Photo 15 : dalle de calcaire, sous-sol du réfectoire

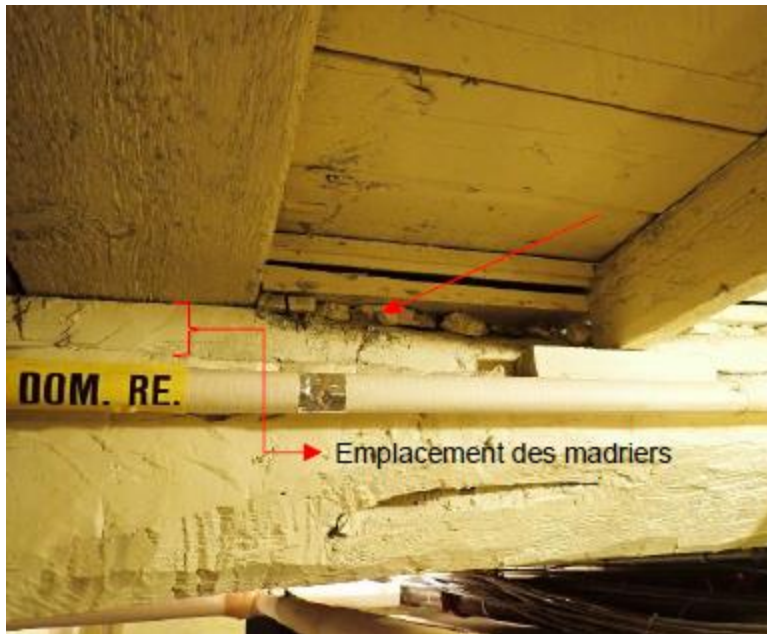
Des échantillons ont été prélevés sur le plafond de cette aile. Il nous paraissait intéressant de documenter la présence de mortier de hourdage<sup>11</sup> entre la poutre et le plancher, car malgré les modifications du plancher, le mortier est toujours en place (photo 17). Il est important de noter que la poutre en forme de « T » à l'envers était conçue pour laisser la place à une rangée de planches, aujourd'hui disparue. Nous trouvons une description de ce type de plancher dans un marché de construction de 1843 : « Les trois planchers de bas seront faits avec des madriers de trois pouces fendus en deux, embouvetés et point blanchis. Il y aura des entre<sup>12</sup> planchers avec mortier [...] »<sup>13</sup>.

Photo 17 : mortier prélevé du hourdage (n° 1.11) entre une poutre et le plancher

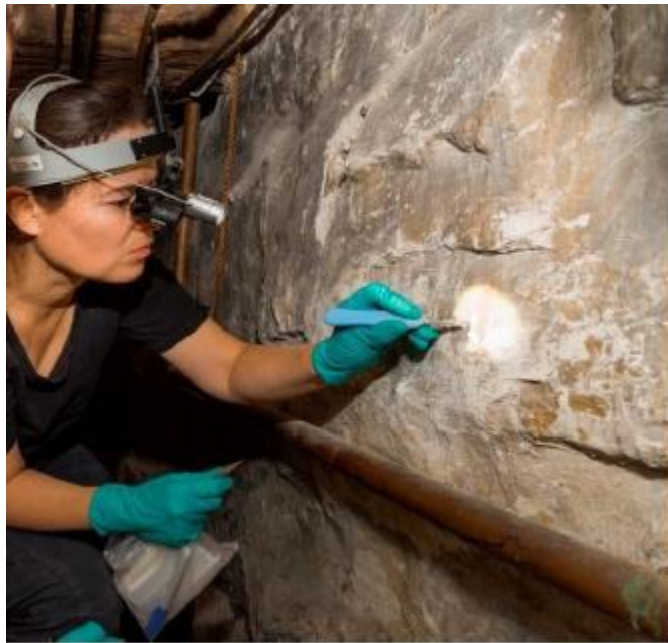
Des enduits sont présents sur les murs de l'appentis au sous-sol de l'aile de l'hôpital. Deux échantillons y ont été prélevés et analysés (n<sup>o</sup> 2.2 et 2.3). Ce sont des surfaces intactes qui n'ont pas été recouvertes de peinture aluminium. Leur état est relativement bon malgré la saleté (photo 18). L'enduit sur le mur intérieur déborde sur les poutres du plafond (photo 19), suggérant qu'il a été réalisé après le plancher du niveau supérieur. De plus, nous pouvons voir des modifications du plancher (planches de récupération) à cet endroit.

Photo 18 : échantillons prélevés de l'enduit (n° 2.2) sur le mur intérieur de l'appentis

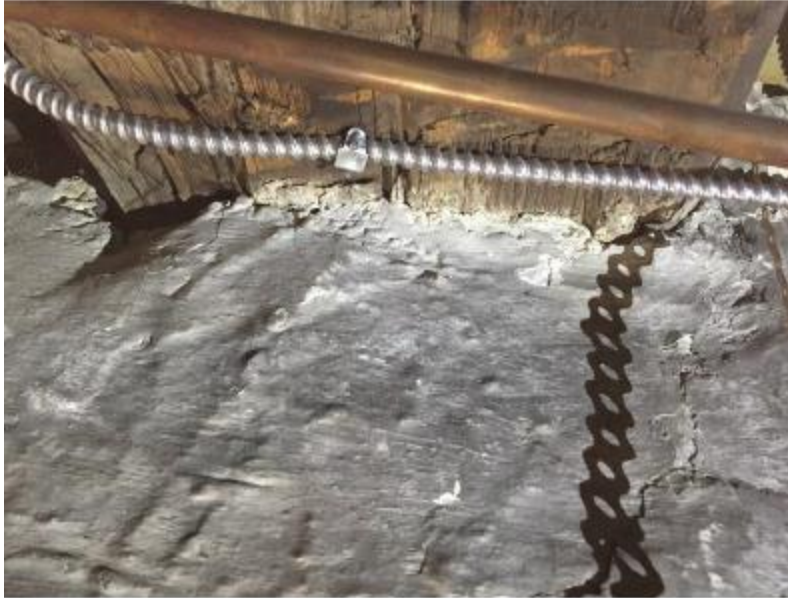
Photo 19 : enduit débordant sur la poutre du plafond, mur intérieur de l'appentis

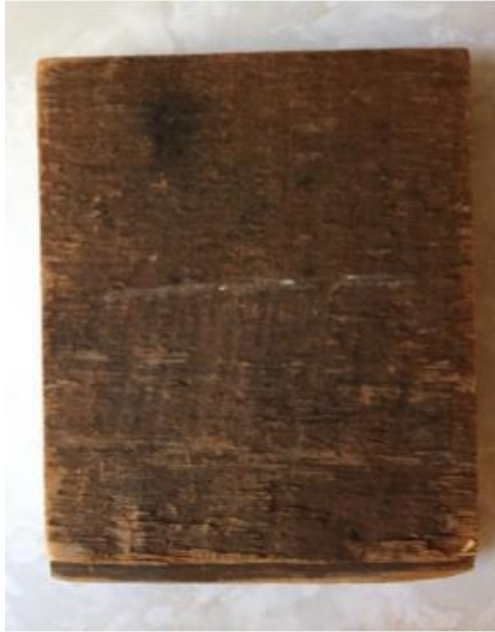
Photo 27 : marques de sciage irrégulières et légèrement inclinées sur la section de bois retirée

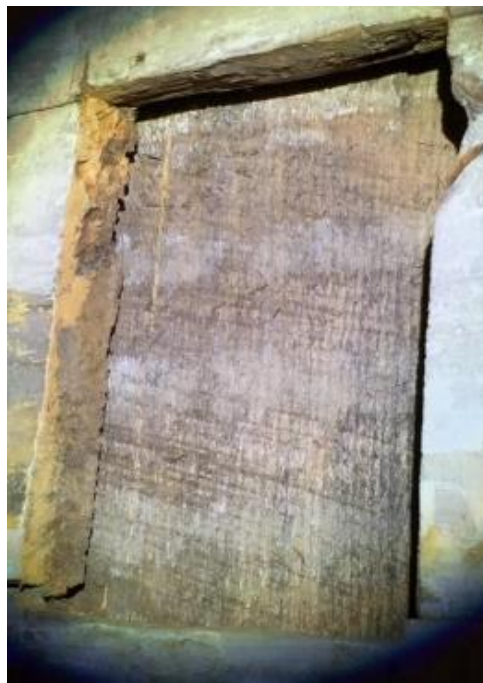
Photo 28 : marques de sciage irrégulières et légèrement inclinées sur les planches à l'arrière

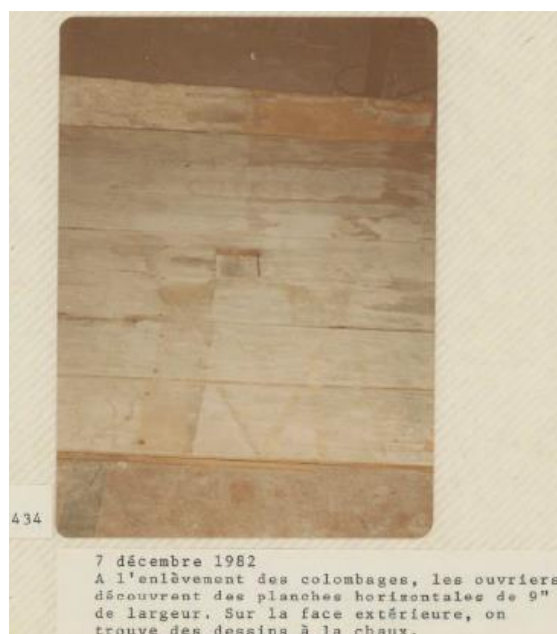
Photo 36 : Les badigeons recouvrent entièrement la surface de la murale lors de sa découverte en 1982.
