**Portrait d'érosion des traverses de cours d'eau  
dans le bassin versant de la rivière Bulstrode**

**réalisé pour la ville de**

*Victoriaville*

**Novembre 2012**

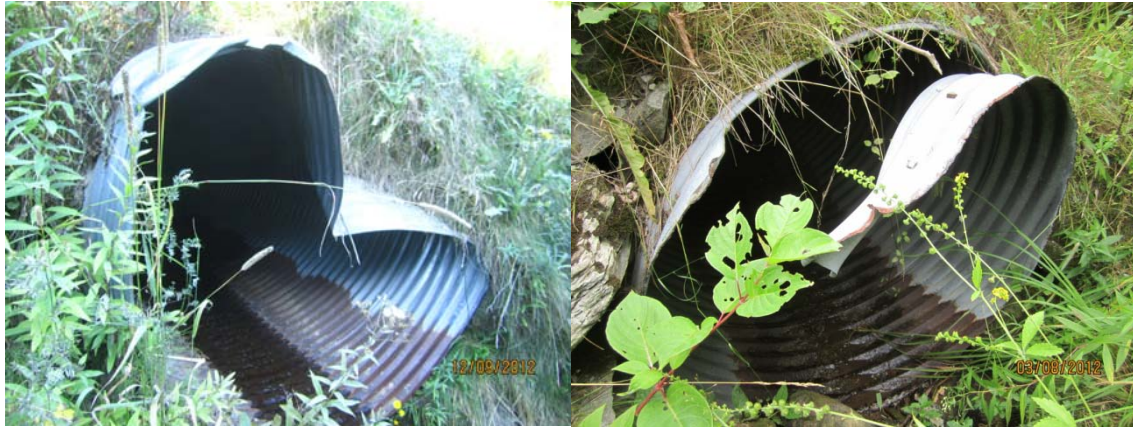
Figure 3 Défaits de l'infrastructure

En ce qui concerne l'infrastructure, les défauts de déformation, la présence de trou et de fissure s'évaluent selon leur impact sur l'utilisation de l'infrastructure. La figure 3 illustre des défauts majeurs. Ainsi, la qualité de l'installation est jugée en fonction de l'alignement des sections du ponceau les uns par rapport aux autres. Ce critère est aussi évalué dans le cas des ponceaux parallèles. Afin de favoriser la compaction entre les deux ponceaux, une distance d'un mètre doit être respectée d'un ponceau par rapport à l'autre (art. 30 du RNI). De plus, le métal (tuyau de tôle ondulé galvanisé (TTOG)), le plastique (tuyau de plastique (TP)) et le béton armé (tuyau de béton armé (TBA)) constituent des compositions reconnues pour leur durabilité. Enfin, le diamètre du ponceau est évalué en fonction de la ligne naturelle des hautes eaux (LNHE). En effet, le ponceau ne doit pas rétrécir de plus de 20% la largeur du cours d'eau mesurée à partir de la LNHE. Une autre méthode permet de déterminer si la grosseur du ponceau est adéquate par rapport au débit de l'eau. Toutefois, cette méthode n'a pas été retenue dans le cadre de présente l'étude car plusieurs paramètres doivent être notés. Il est estimé qu'une mesure de la LNHE suffit pour atteindre les objectifs de l'étude. D'ailleurs, le respect du diamètre du ponceau par rapport à la LNHE est évalué avec une pondération moindre pour cette raison (tableau 1).

| | Recommandations | Définition | Cause |
|---|---|---|---|
| 1 | Remplacer l'infrastructure | Remplacer l'infrastructure en place | L'infrastructure actuelle est déformée, trouée, fissurée, sa composition est inadéquate ou encore son diamètre est inadéquat par rapport à la ligne naturelle des hautes eaux. |

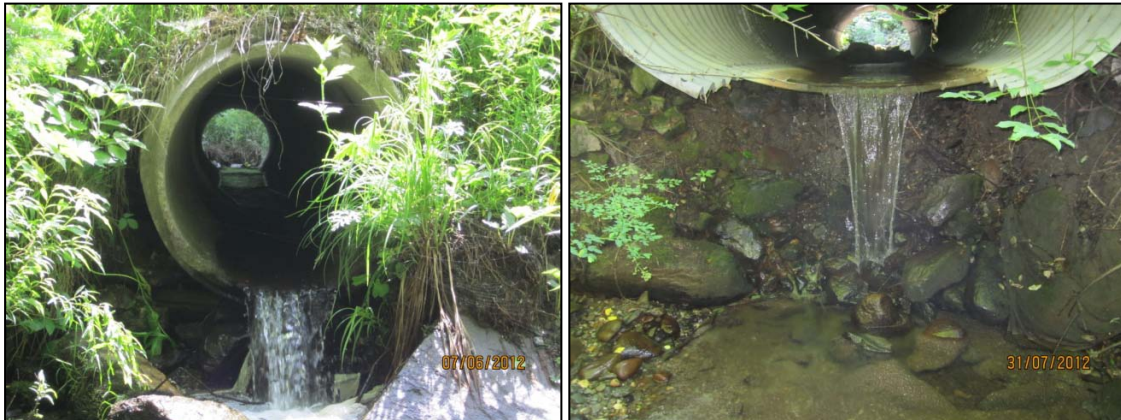
Figure 4 Chutes causant l'affouillement du lit du cours d'eau

D'autre part, les caractéristiques hydrauliques sont aussi examinées. La présence de sédiments est notée selon sa quantité dans le cours d'eau. L'affouillement correspond à l'érosion du lit du cours d'eau et se manifeste souvent par la présence d'une chute (figure 4).

| | Recommandations | Définition | Cause |
|---|---|---|---|
| 2 | Améliorer l'infrastructure | Ajouter un revêtement en pierres ou du matériau, éliminer l'infiltration d'eau | Des sections de l'infrastructure sont déplacées. Les ponceaux parallèles ne présentent pas 1 m entre eux. Il y a affouillement du lit du cours d'eau. |

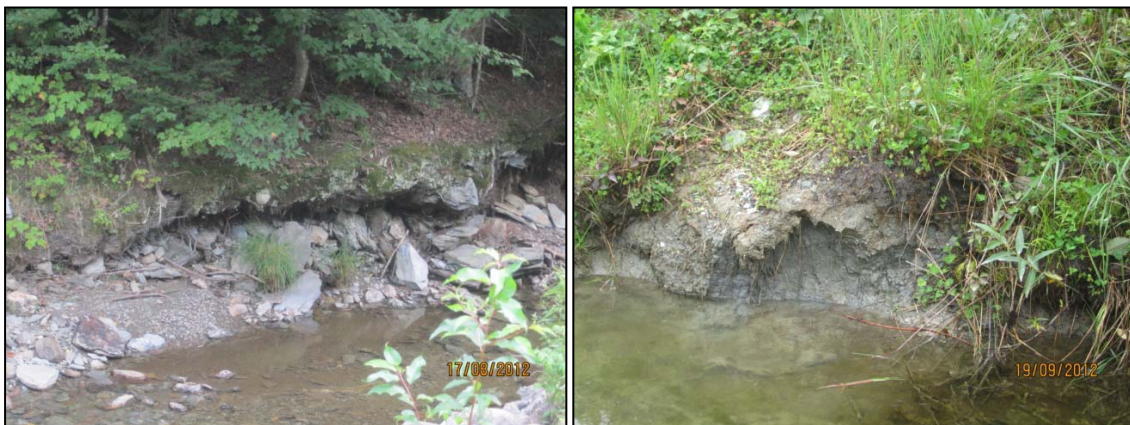
Figure 5 Érosion des berges

L'érosion des berges s'observe de part et d'autre du cours d'eau. Elle correspond à l'apport de sédiments par le détachement de matériaux issus des berges (figure 5). Selon les observations au terrain, 28% des traverses ont présenté une érosion des berges du cours d'eau. Cependant, la ville de Victoriaville a mandaté Poly-Géo afin de réaliser une validation au terrain des segments de la rivière Bulstrode et du ruisseau Gobeil dans la partie en amont du bassin versant. Cette validation révèle que seulement 5% du secteur en amont de la rivière Bulstrode cause de l'érosion. De même, l'infiltration se définit par l'eau circulant en dessous du ponceau et causant ainsi l'érosion de sédiments lors du passage du cours d'eau.

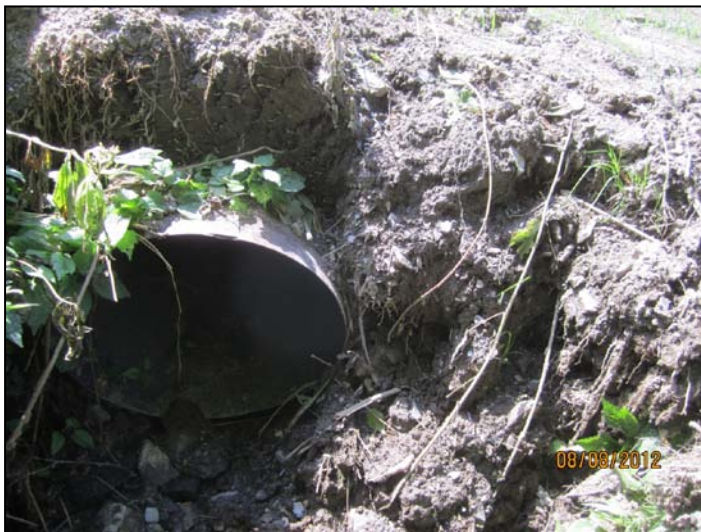
Figure 6 Absence d'enrochement

Puis, les caractéristiques du remblai sont évaluées sur le terrain. La stabilisation du remblai est inadéquate lorsque l'eau de ruissellement s'écoule sur le talus de remblai en emportant sur son passage le matériau du chemin. De surcroît, la pente du talus doit être adoucie afin que le matériau du chemin reste en place.

De plus, l'érosion du chemin se manifeste lorsque le profil du chemin n'a pas une forme convexe qui permettrait à l'eau de s'évacuer du chemin. De même, la hauteur du remblai doit être adéquate selon le diamètre du ponceau. Quant à l'enrochement, il doit couvrir plus de 85% de la hauteur du tuyau et assurer la stabilisation de l'infrastructure.

| | Recommandations | Définition | Cause |
|---|---|---|---|
| 4 | Stabiliser le remblai | Adoucir la pente du remblai ou ajouter un enrochement adéquat | Les sédiments atteignent le cours d'eau. |

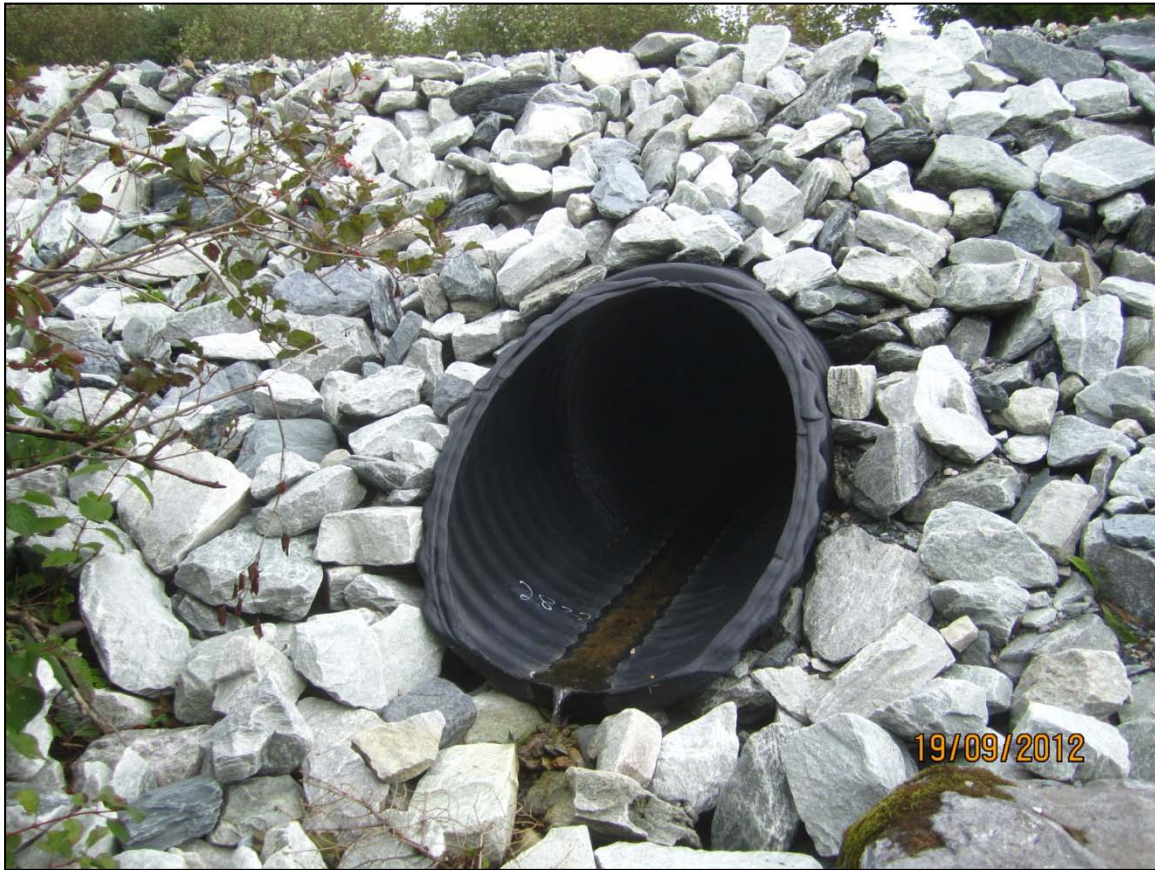
Figure 9 Ponceau aménagé dans le cadre du projet d'éoliennes

De façon sommaire, les ponceaux visés par le projet d'éoliennes ne provoquent pas de problème de sédimentation. Ces ponceaux sont caractérisés par une stabilisation de remblai remarquable (figure 9). En effet, de grosses roches sont utilisées pour l'enrochement des ponceaux. De plus, ces roches sont aussi utilisées dans le lit du cours d'eau, ce qui permet d'empêcher la sédimentation. Toutefois, pour certains ponceaux, beaucoup de sédiments ont été observés dans le cours d'eau. En effet, dans le but d'obtenir un état de référence, une étude de caractérisation a été réalisée pour chacune des traverses de cours d'eau. Cette étude indique que les sédiments observés, sont de source naturelle, c'est-à-dire qu'ils étaient présents sur place avant les travaux.

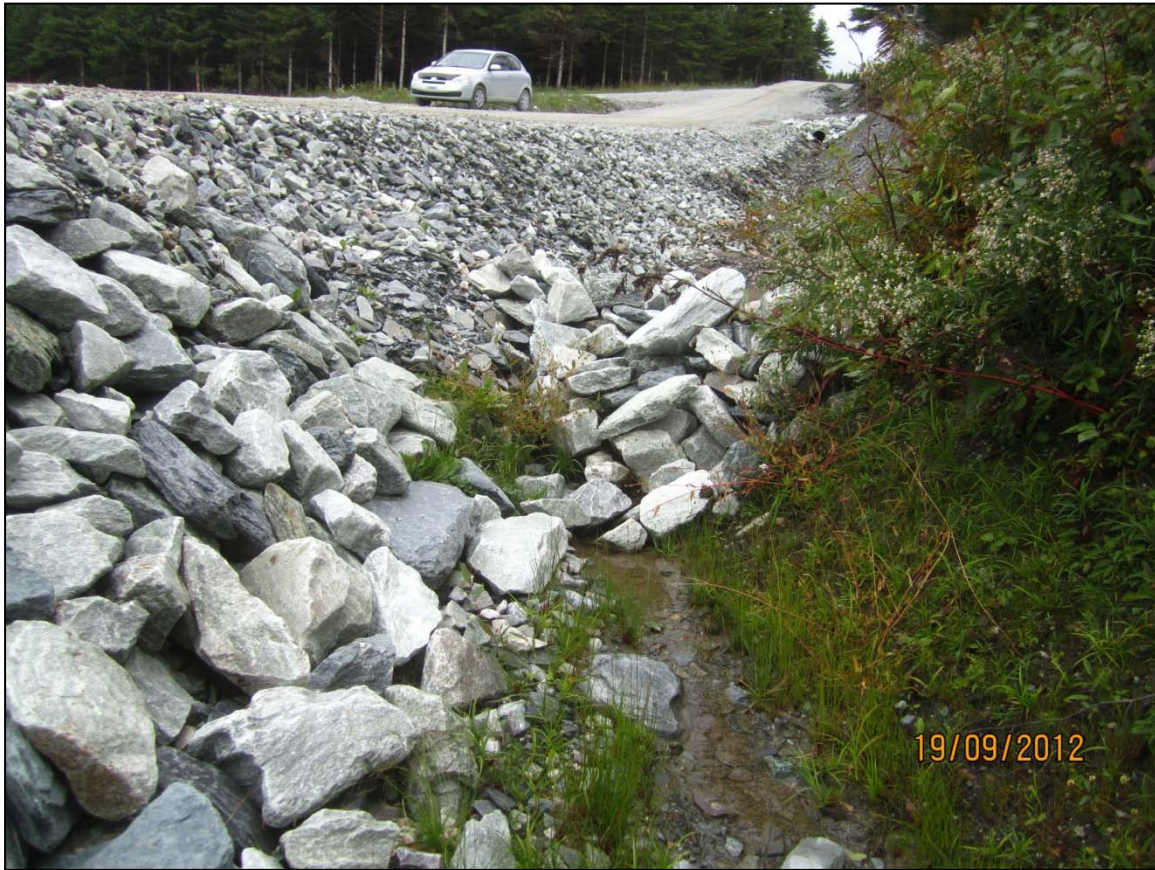
Figure 10 Présence d'une barrière rocheuse dans un fossé de drainage

Une autre observation concerne les barrières de sédimentation. En fait, pour la majorité des ponceaux observés sur le terrain, les eaux de fossés n'étaient pas détournées et se déversaient ainsi directement dans le cours d'eau. Toutefois, un des ponceaux aménagés dans le cadre du projet d'éoliennes a montré la présence d'une barrière rocheuse aménagée de façon à ce que les eaux de fossés ne connectent pas directement avec le cours d'eau. Cette situation favorise la protection du cours d'eau et empêche alors les sédiments d'atteindre le cours d'eau.

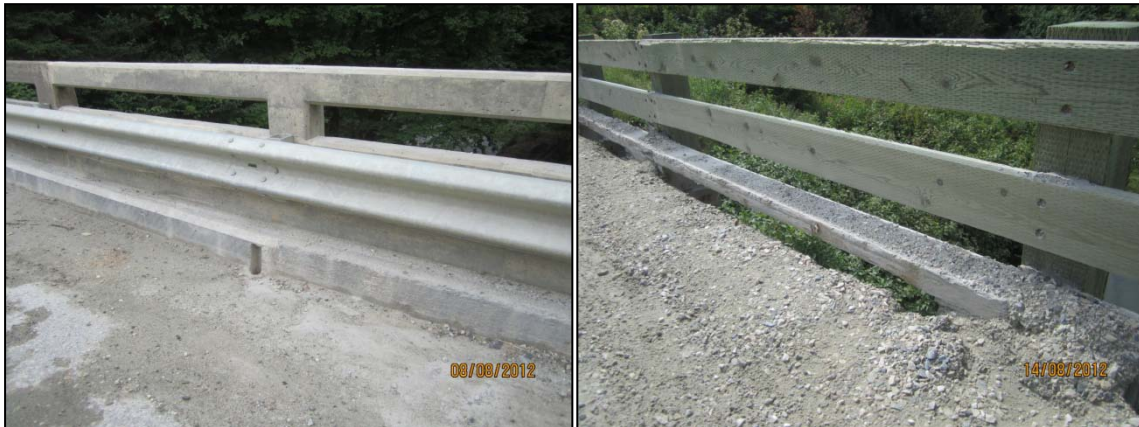
Figure 11 Comparaison des ponts avec présence et absence de chasse-roues

Selon la Norme relative aux ponts sur les terres du domaine de l'État, les ponts doivent être dotés de chasse-roues d'une hauteur minimale de 40 cm sur les côtés de l'ouvrage. Basé sur les visites au terrain, ces structures retiennent les sédiments déplacés lors de l'utilisation de l'ouvrage (figure 11). Dans un même ordre d'idées, les ponts construits à l'aide de planches espacées sur la surface de roulement contribuent à l'apport de sédiments dans les cours d'eau.
