Les Mines Belmoral Ltée Causes et prévisibilité de l'effondrement

COMMISSION D'ENQUÊTE SUR LA TRAGÉDIE DE LA MINE BELMORAL
ET LES CONDITIONS DE SÉCURITÉ DANS LES MÎNES SOUTERRAINES

**Rapport final sur les circonstances,
les conditions préalables
et les causes de la tragédie
du 20 mai 1980**

Mars 1981

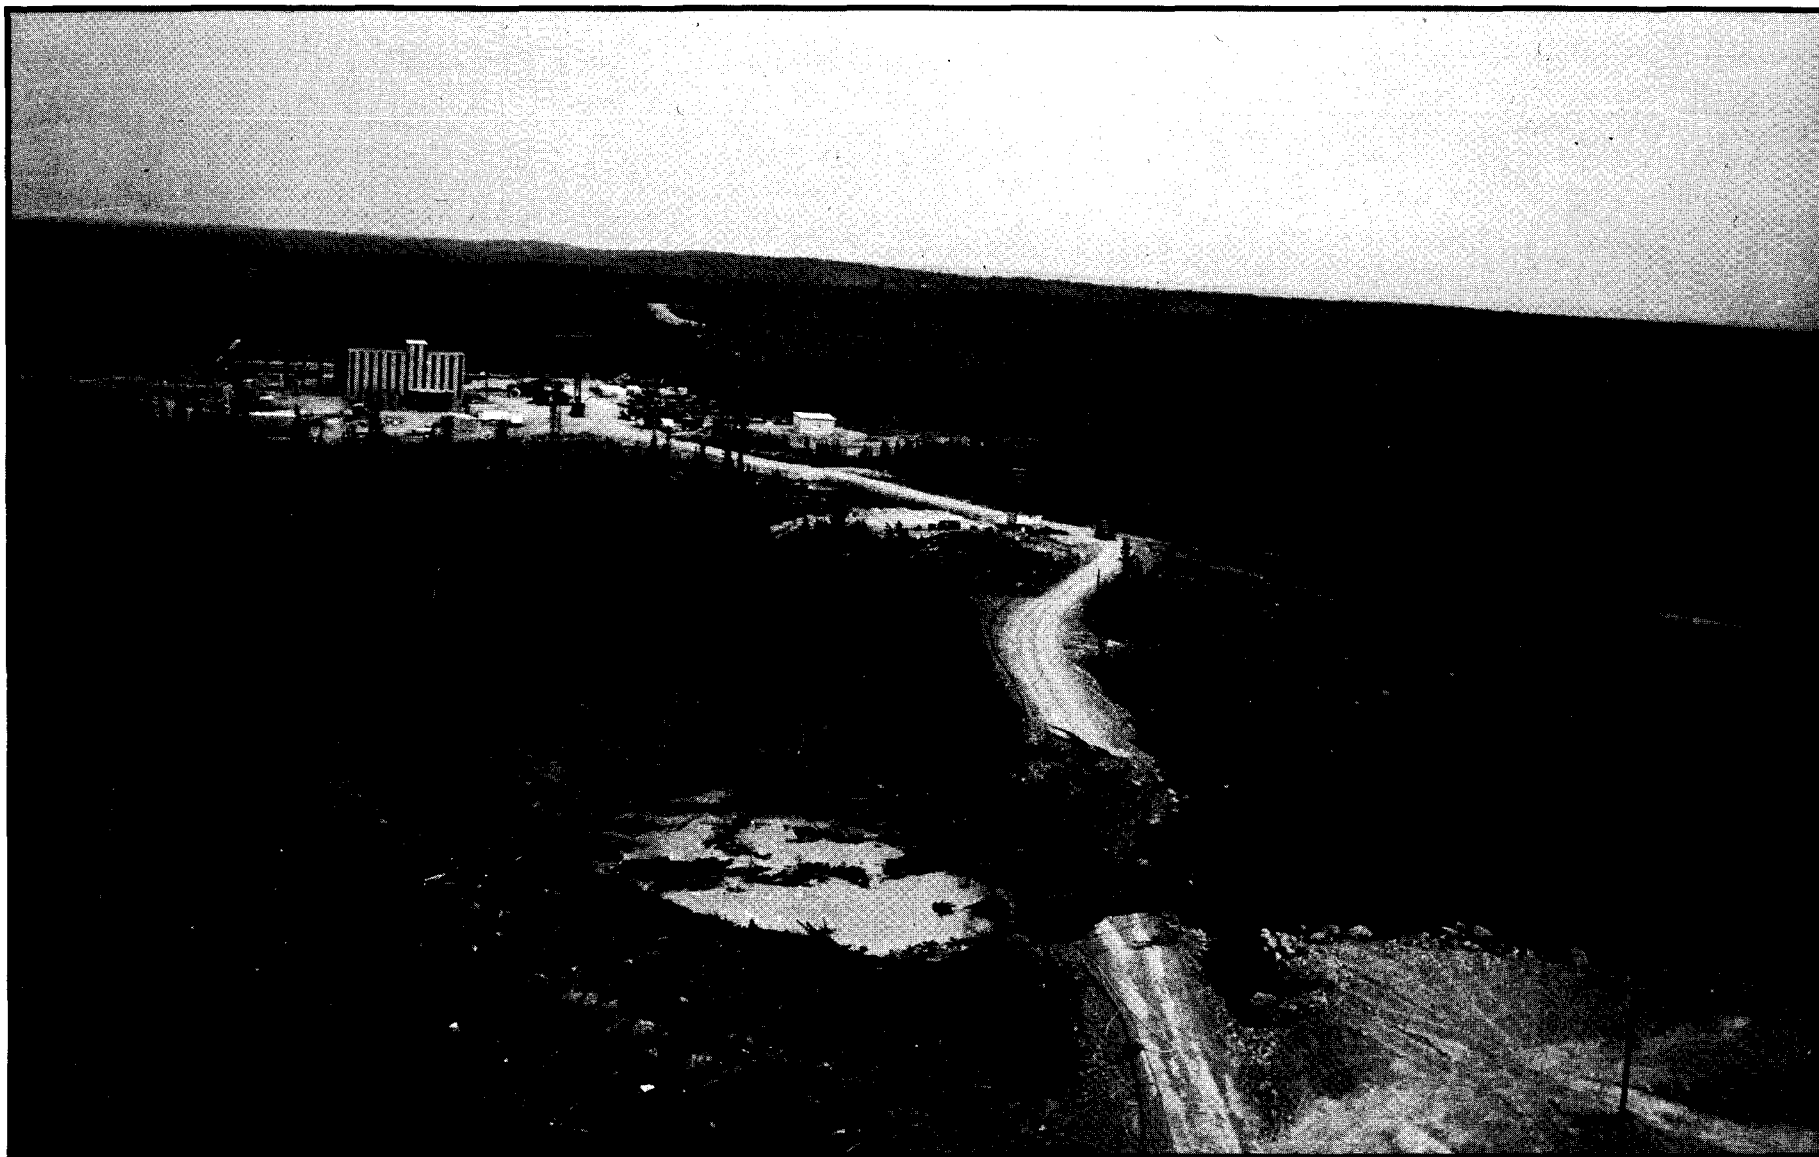
Photo # 6

Vue aérienne du cratère le 21 mai 1980

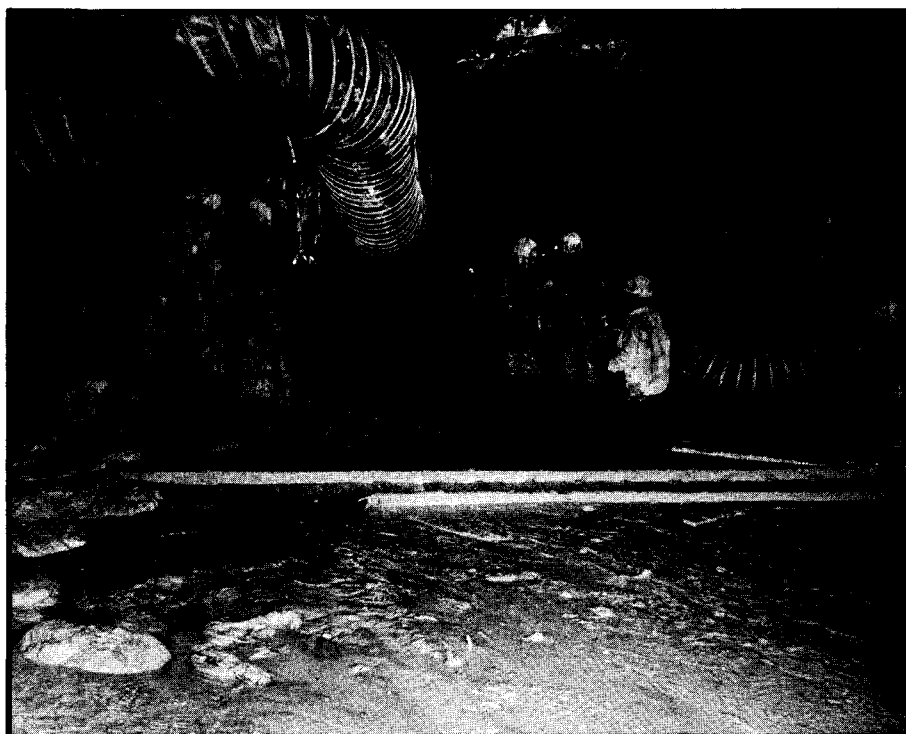
Photo # 8

Travaux d'extraction de la boue aux environs du niveau 350

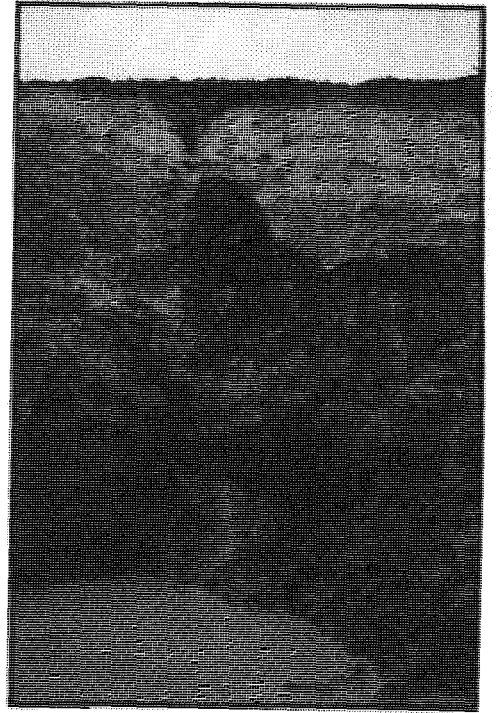
Photo # 10

Une partie du cratère d'effondrement
montrant la paroi verticale au sud
après nettoyage, octobre 1980

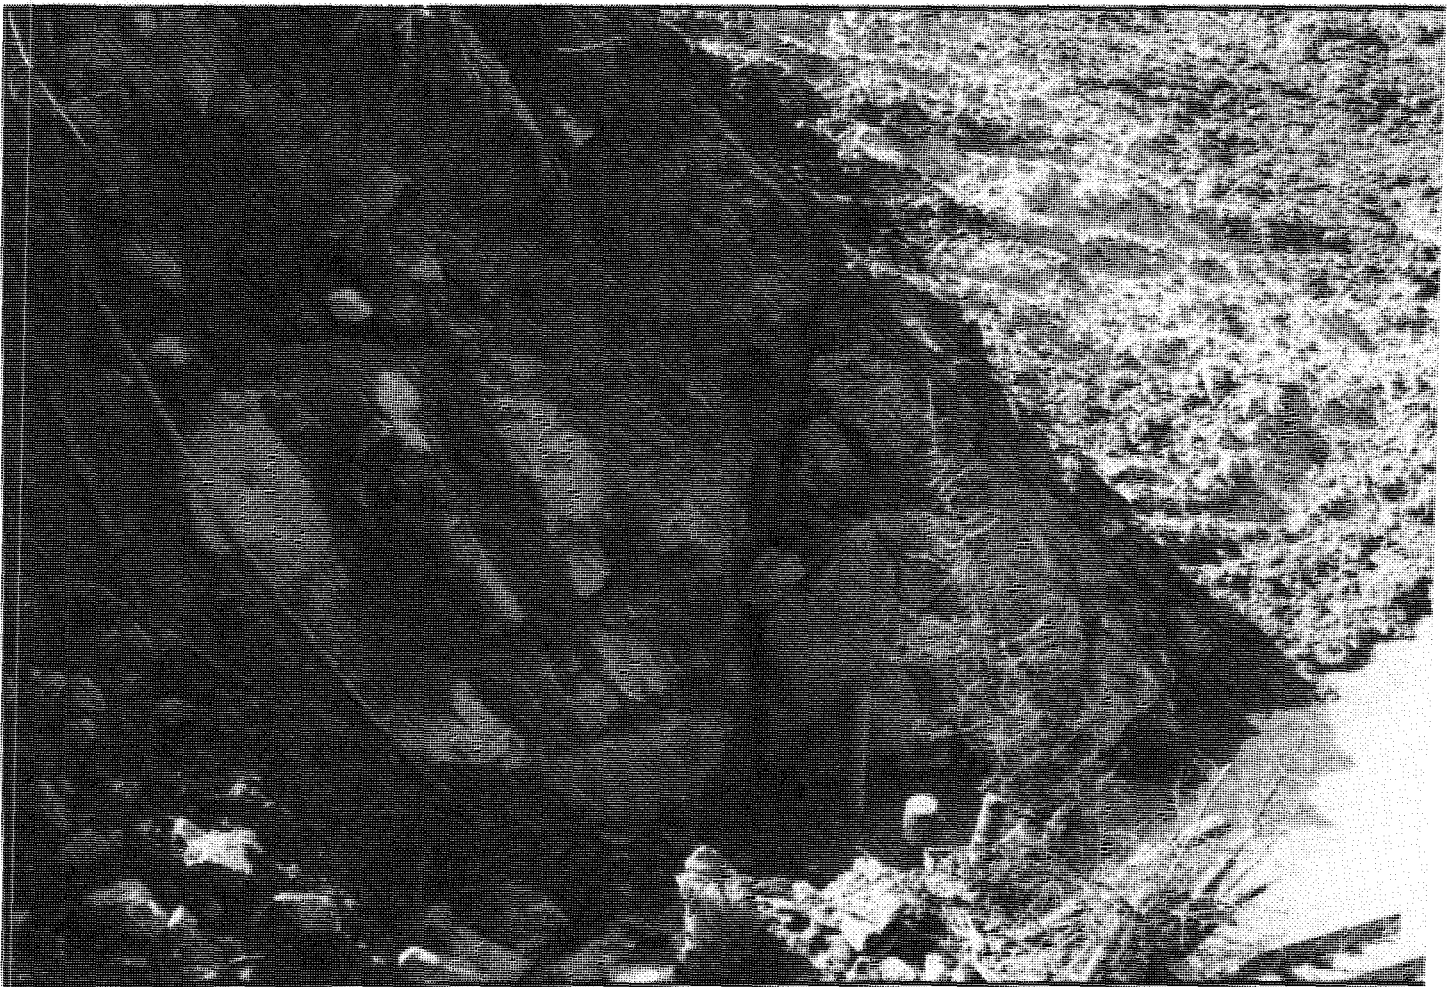
Photo # 9

Une partie de la paroi rocheuse du cratère montrant
un bloc qui se dégage, septembre 1980

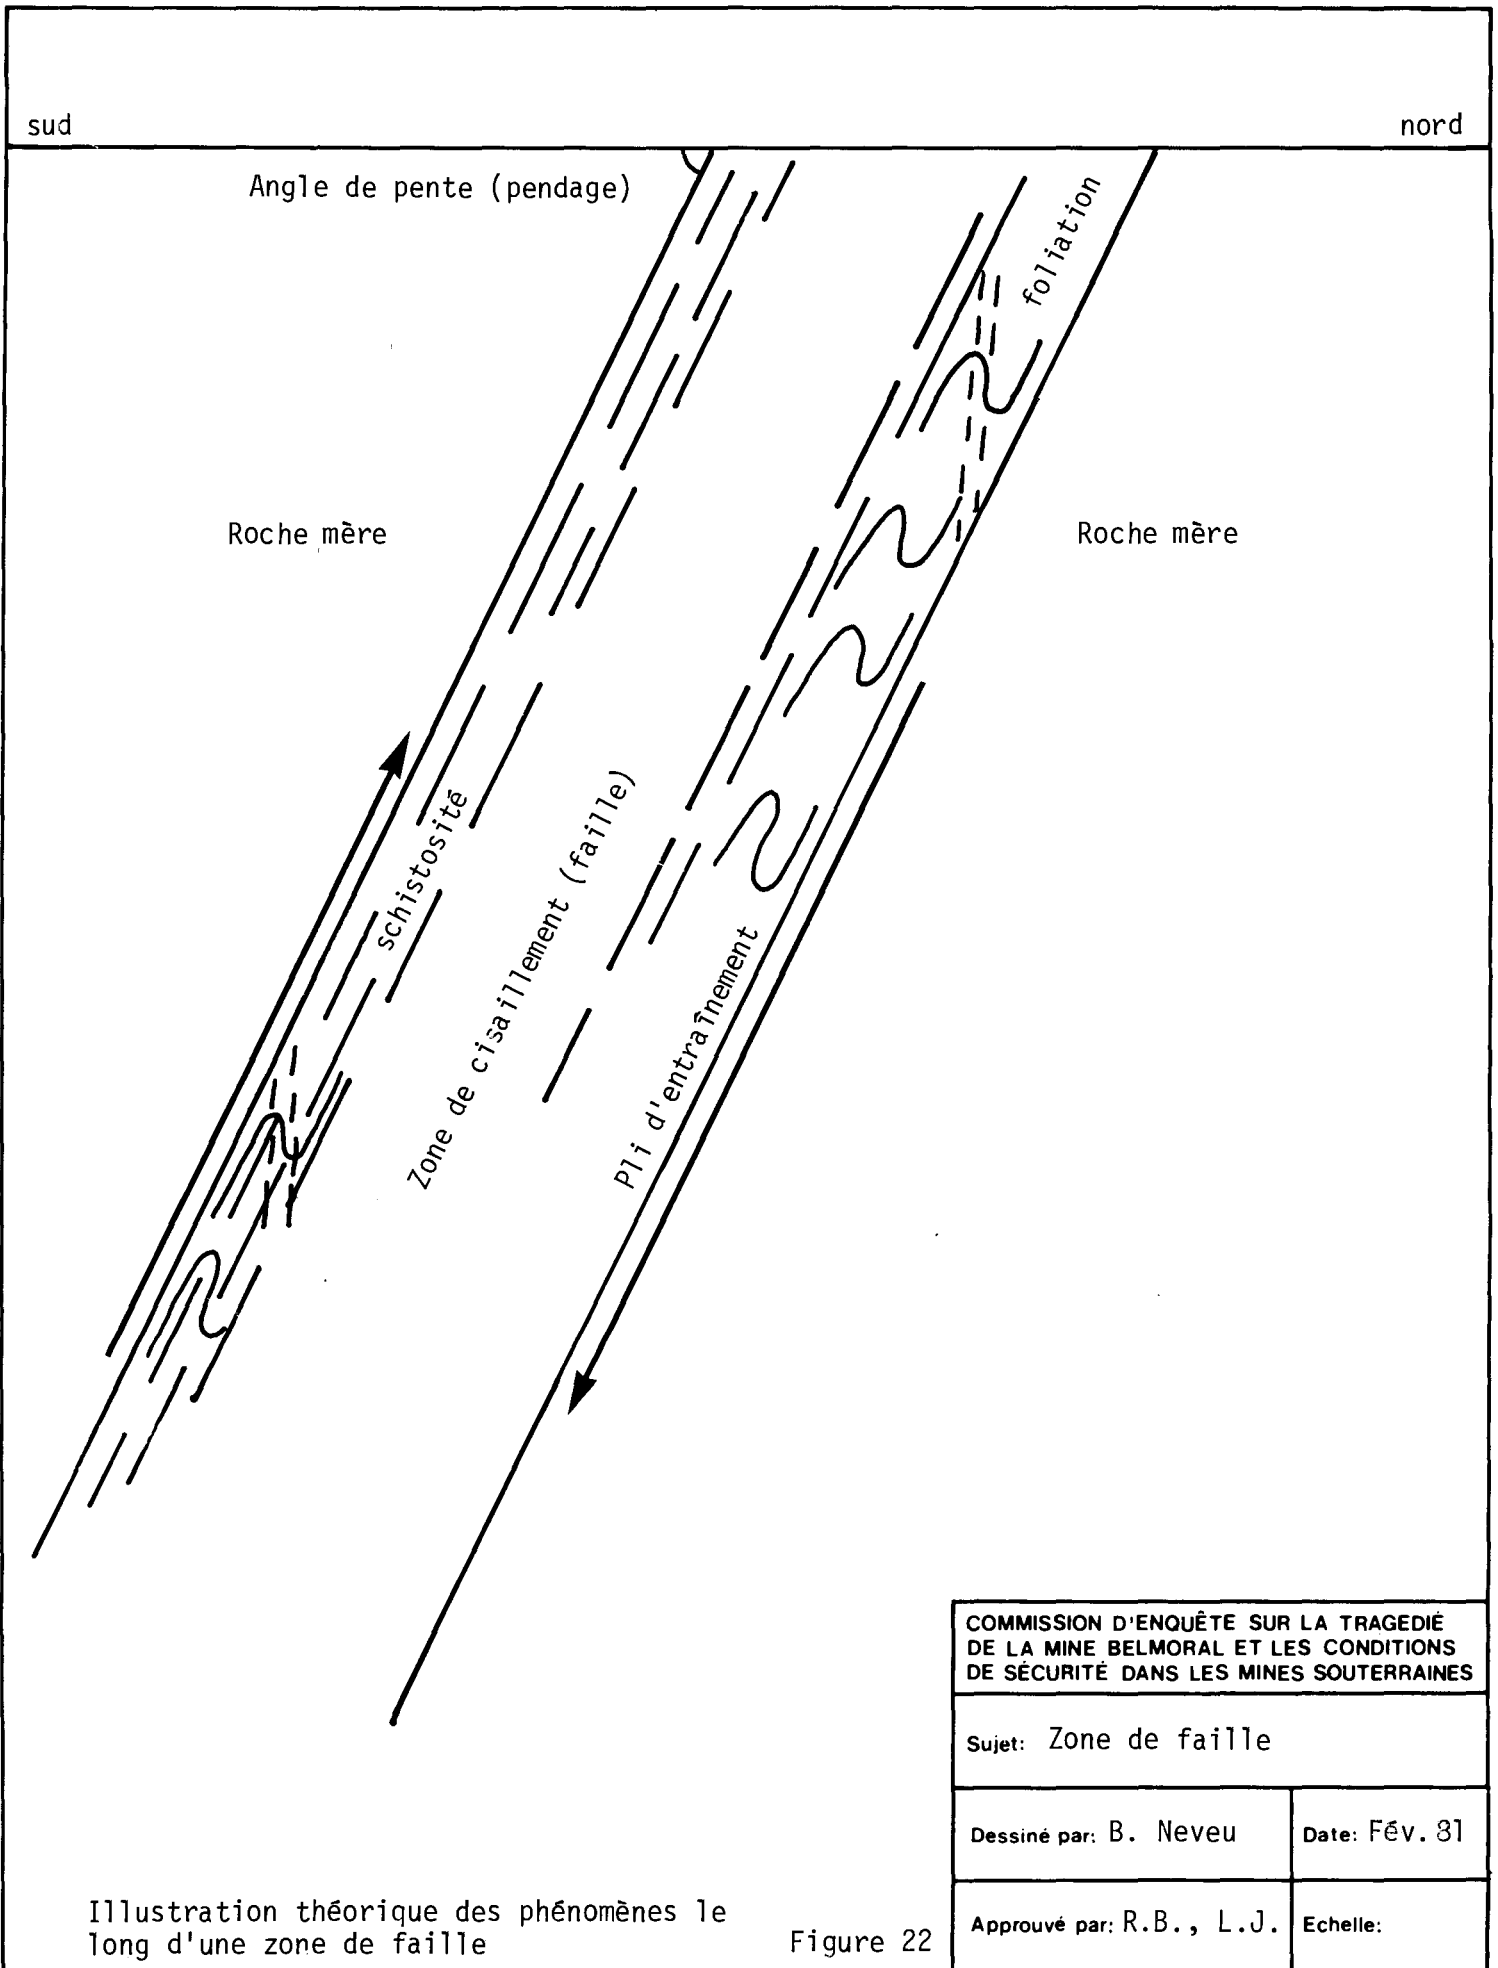
Figure 22

«Cet éboulement de la roche est dû à la masse de la roche qui ne peut être supportée à cause du manque de cohésion entre les feuilles schisteuses.

Illustration théorique des phénomènes le long d'une zone de faille

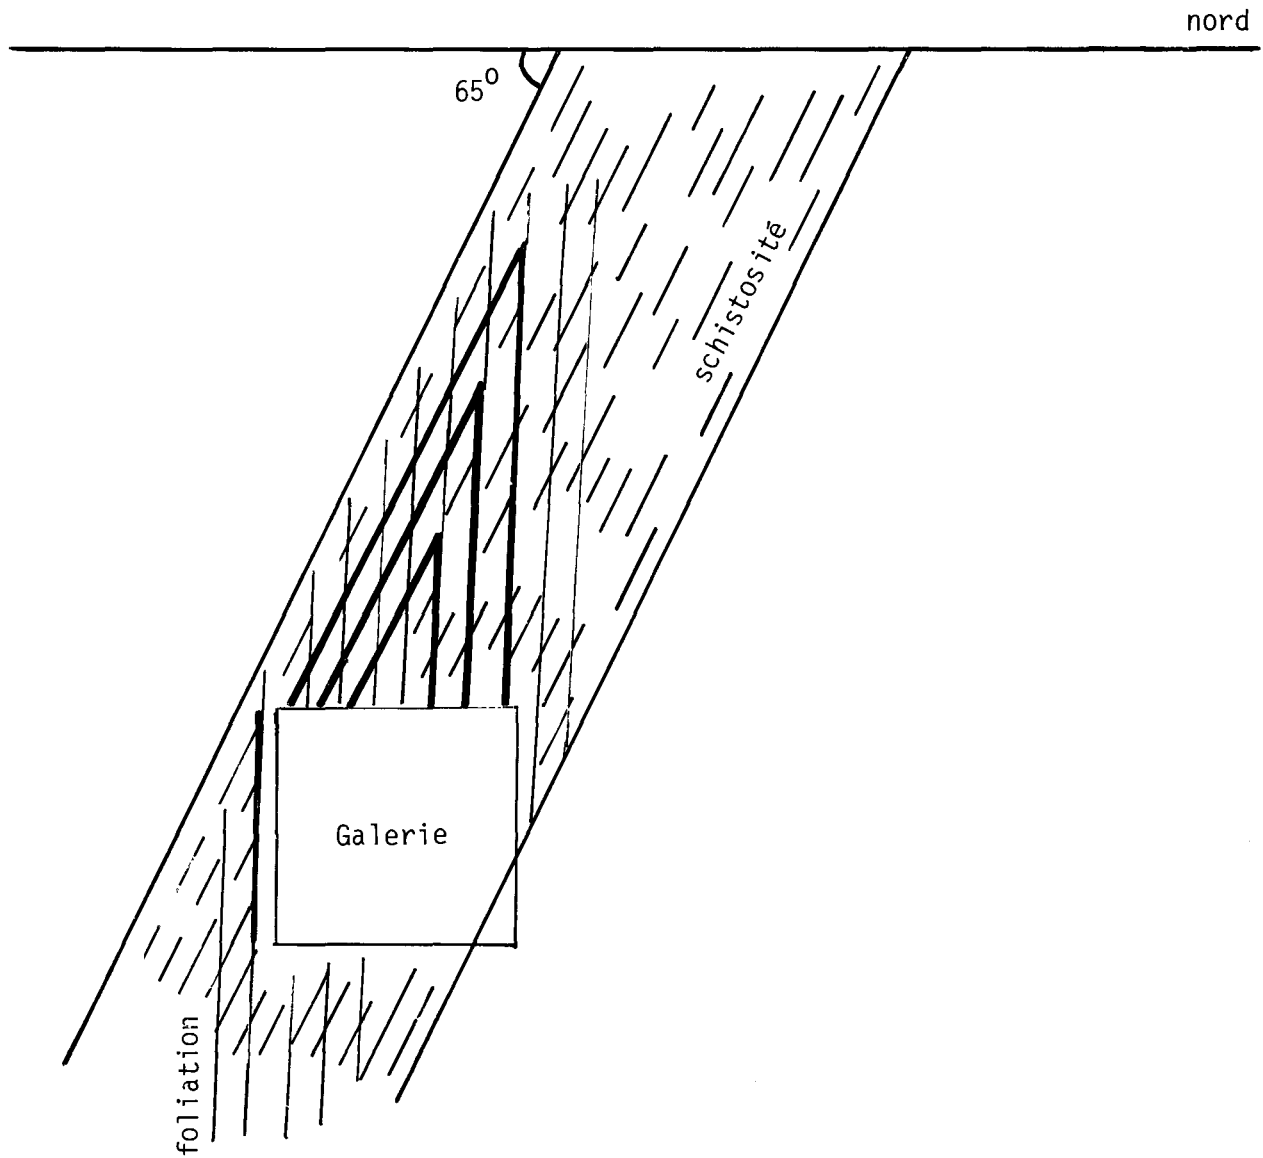
Figure 23

foliation et schistosité:
 Patron d'écaillage d'un toit
 selon les principes de la
 mécanique des roches

«La théorie et la pratique démontrent qu'une galerie instable comme celle-ci verra ses parois s'écailler (peeling) sur toute la largeur de la zone de cisaillement, son plafond, devenu plus large, prendre la forme d'un pignon plus ou moins pointu selon l'angle des plans de faiblesse et acquérir un état d'équilibre à un moment donné: il semble que ce phénomène pourtant bien connu ait été mal évalué par les dirigeants de la compagnie au moment d'adopter une méthode d'exploitation ou de modifier la méthode déjà adoptée suite à l'expérience acquise au cours des travaux.

«Dans un cas comme celui-ci, la méthode d'extraction utilisée doit prévoir suffisamment de piliers durant l'extraction pour ne pas laisser chance à l'effondrement avant le remplissage qui doit suivre presque immédiatement. Aucun remplissage n'avait encore été effectué dans l'un ou l'autre des chantiers d'abattage qui s'agrandissaient par la chute continue du plafond qui cédait continuellement. Au niveau 1 du chantier 7 (galerie 1-7) la zone de cisaillement est plus épaisse qu'ailleurs d'où la plus grande facilité d'éboulis, le plafond ayant une plus grande superficie non supportée, la vitesse d'effondrement devient plus accentuée d'où la perte rapide du contrôle du chantier. N'eut-été l'approche de la surface et du mort-terrain, le chantier aurait pu se remplir de roche libérée et l'ensemble aurait pu se stabiliser.

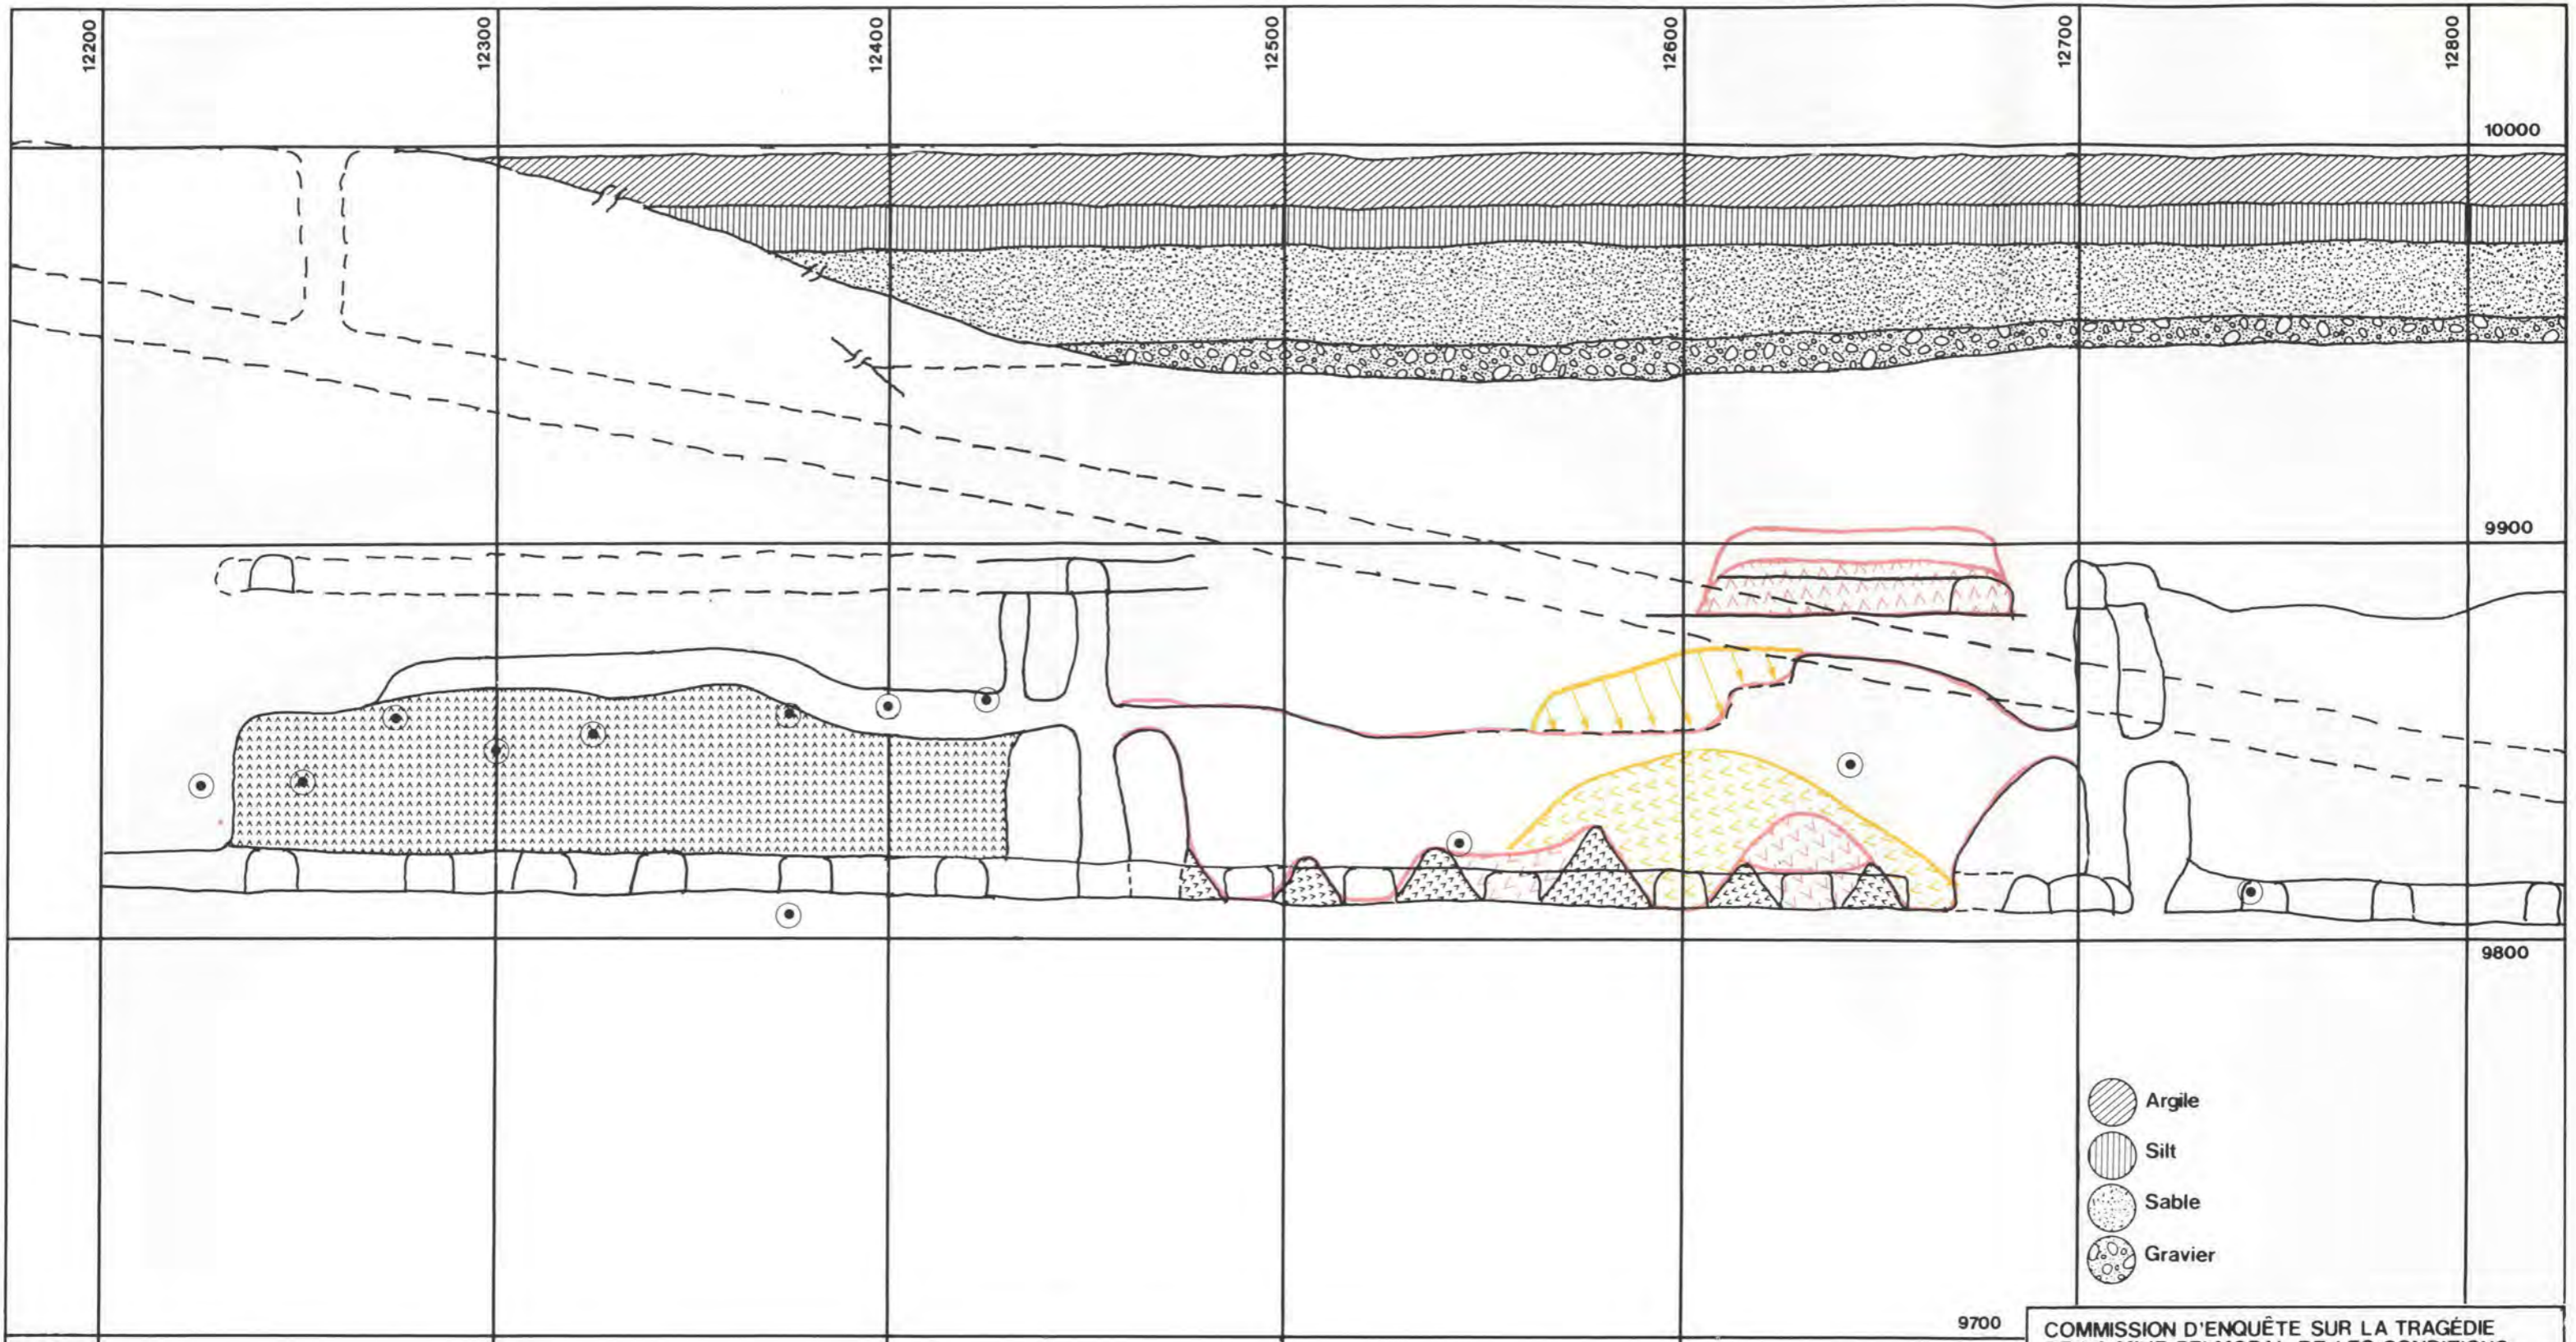
Figure 26
Effondrement dans l'éponte
supérieure du chantier 2-7,
avril 1980

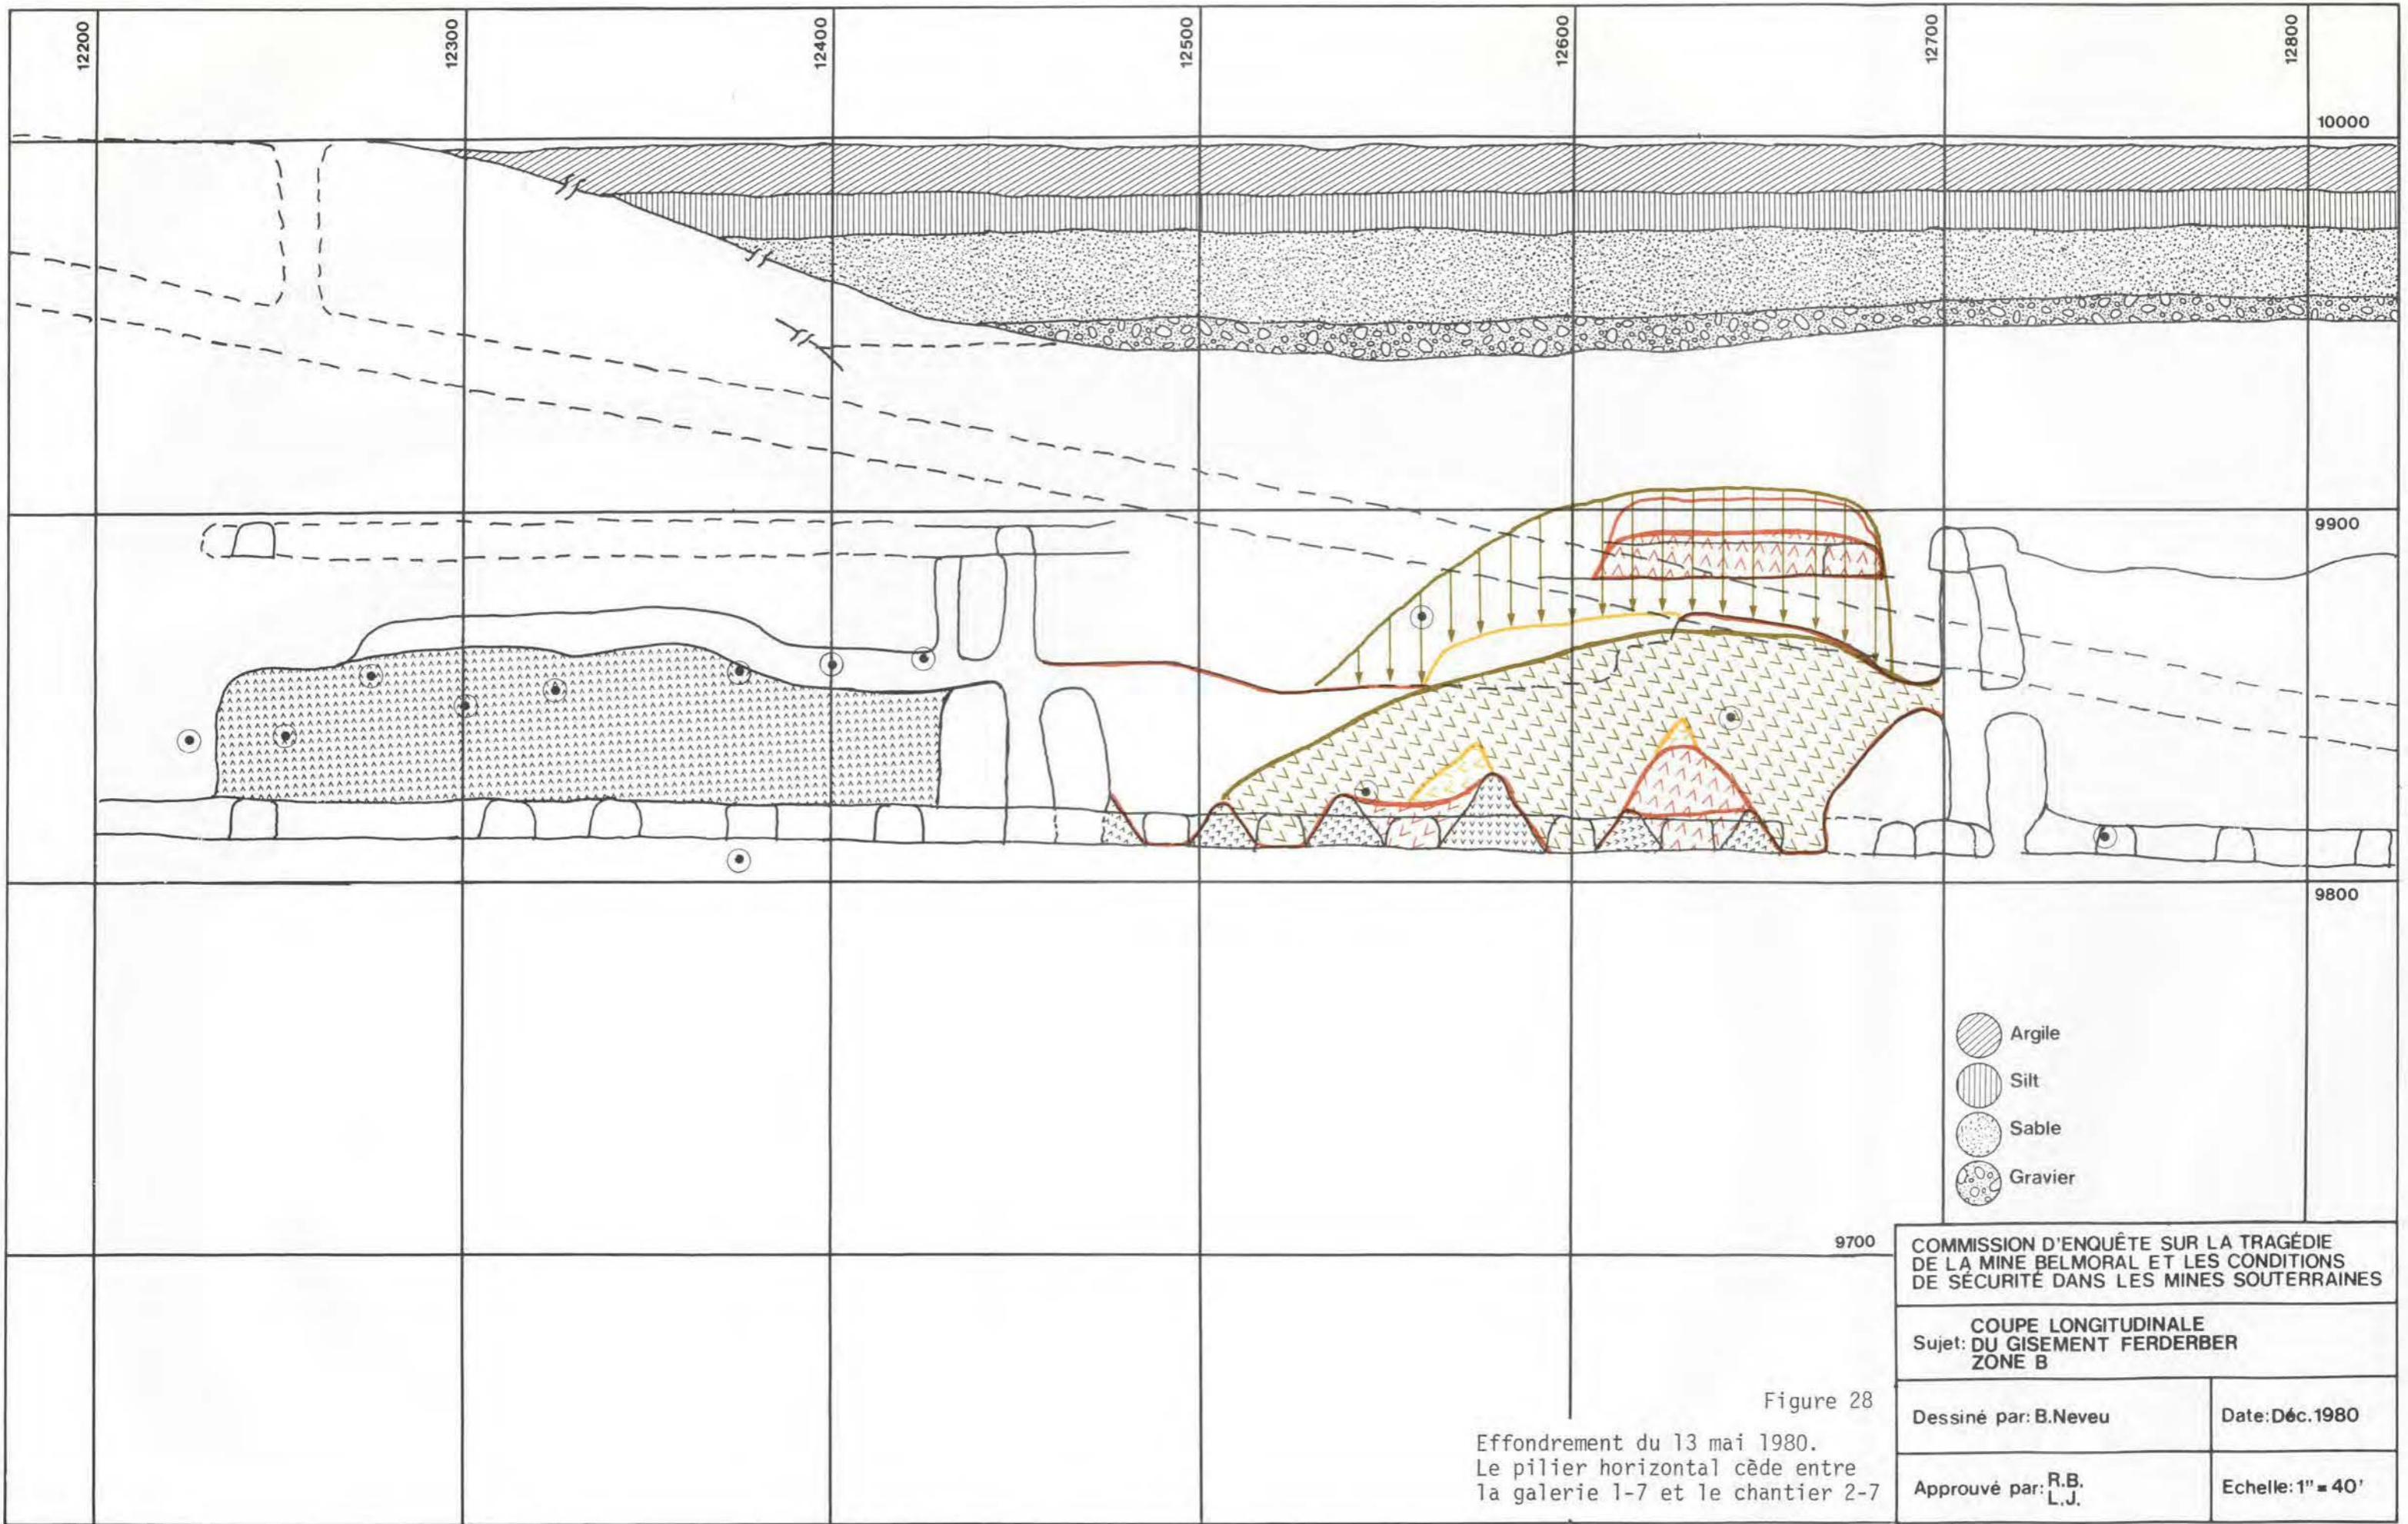
Figure 28
Effondrement du 13 mai 1980.
Le pilier horizontal cède entre
la galerie 1-7 et le chantier 2-7

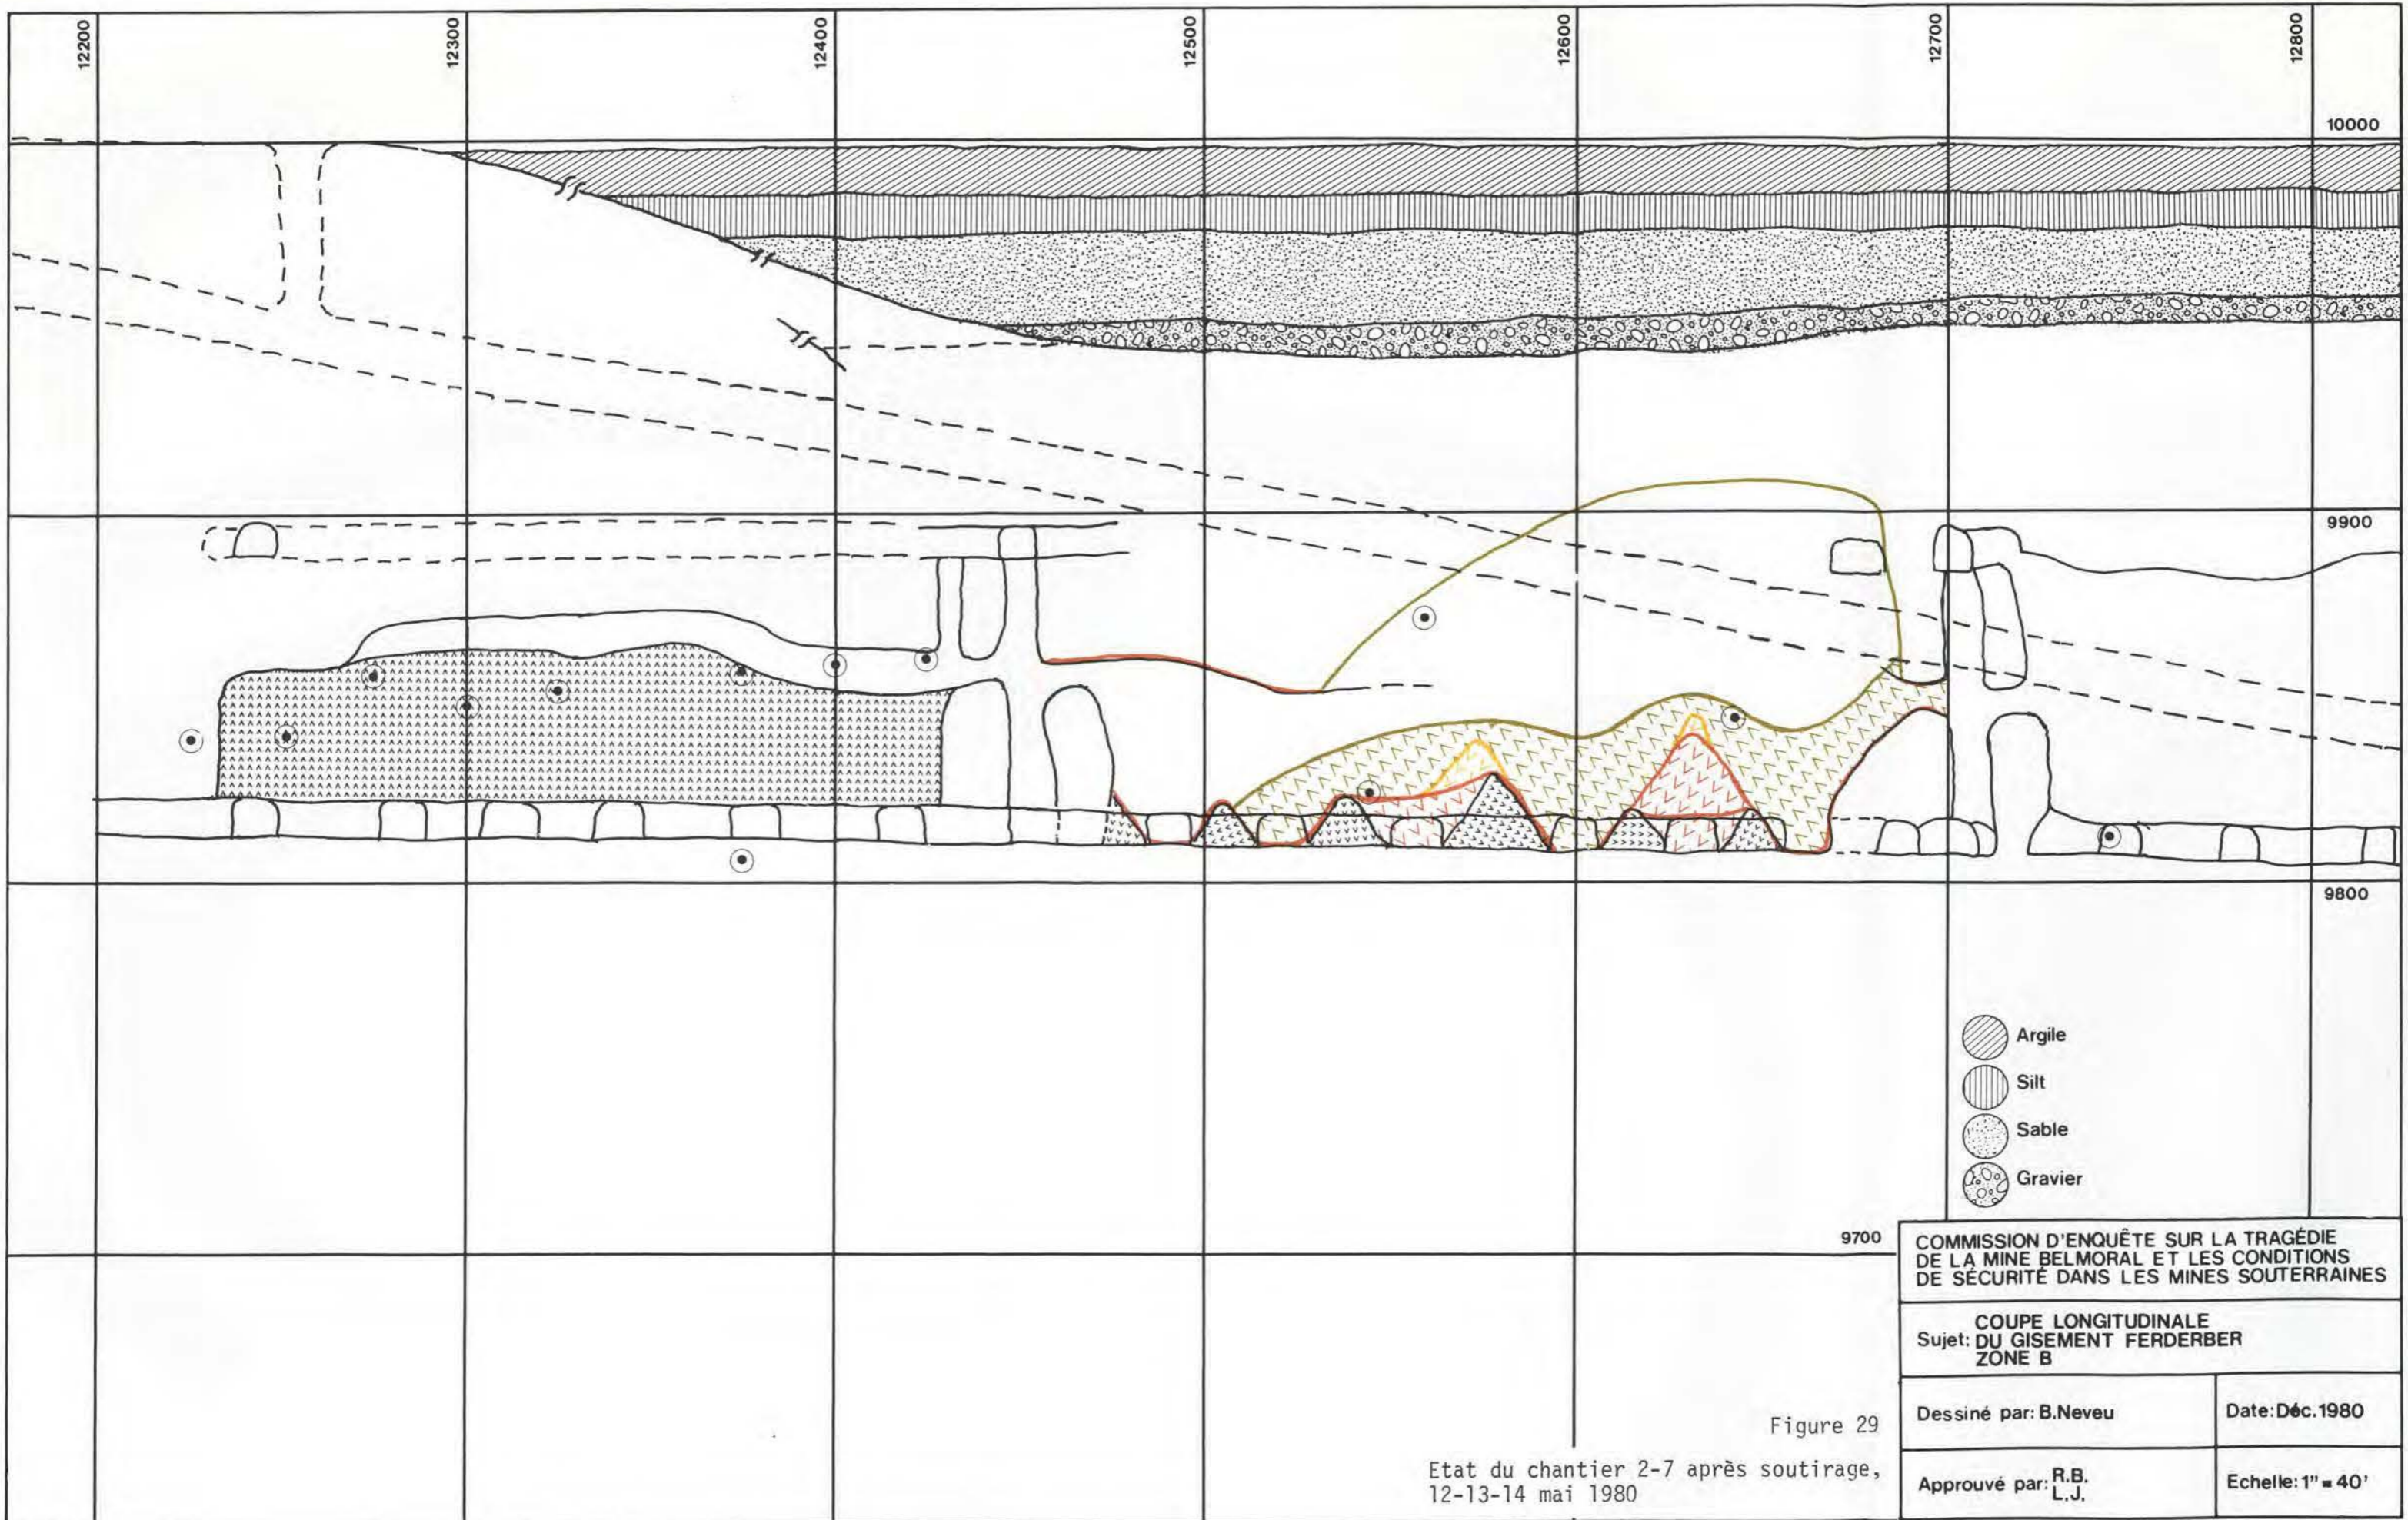
Figure 29
Etat du chantier 2-7 après soutirage,
12-13-14 mai 1980
