Les Mines Belmoral Ltée Causes et prévisibilité de l'effondrement

COMMISSION D'ENQUÊTE SUR LA TRAGÉDIE DE LA MINE BELMORAL
ET LES CONDITIONS DE SÉCURITÉ DANS LES MÎNES SOUTERRAINES

**Rapport final sur les circonstances,
les conditions préalables
et les causes de la tragédie
du 20 mai 1980**

Mars 1981

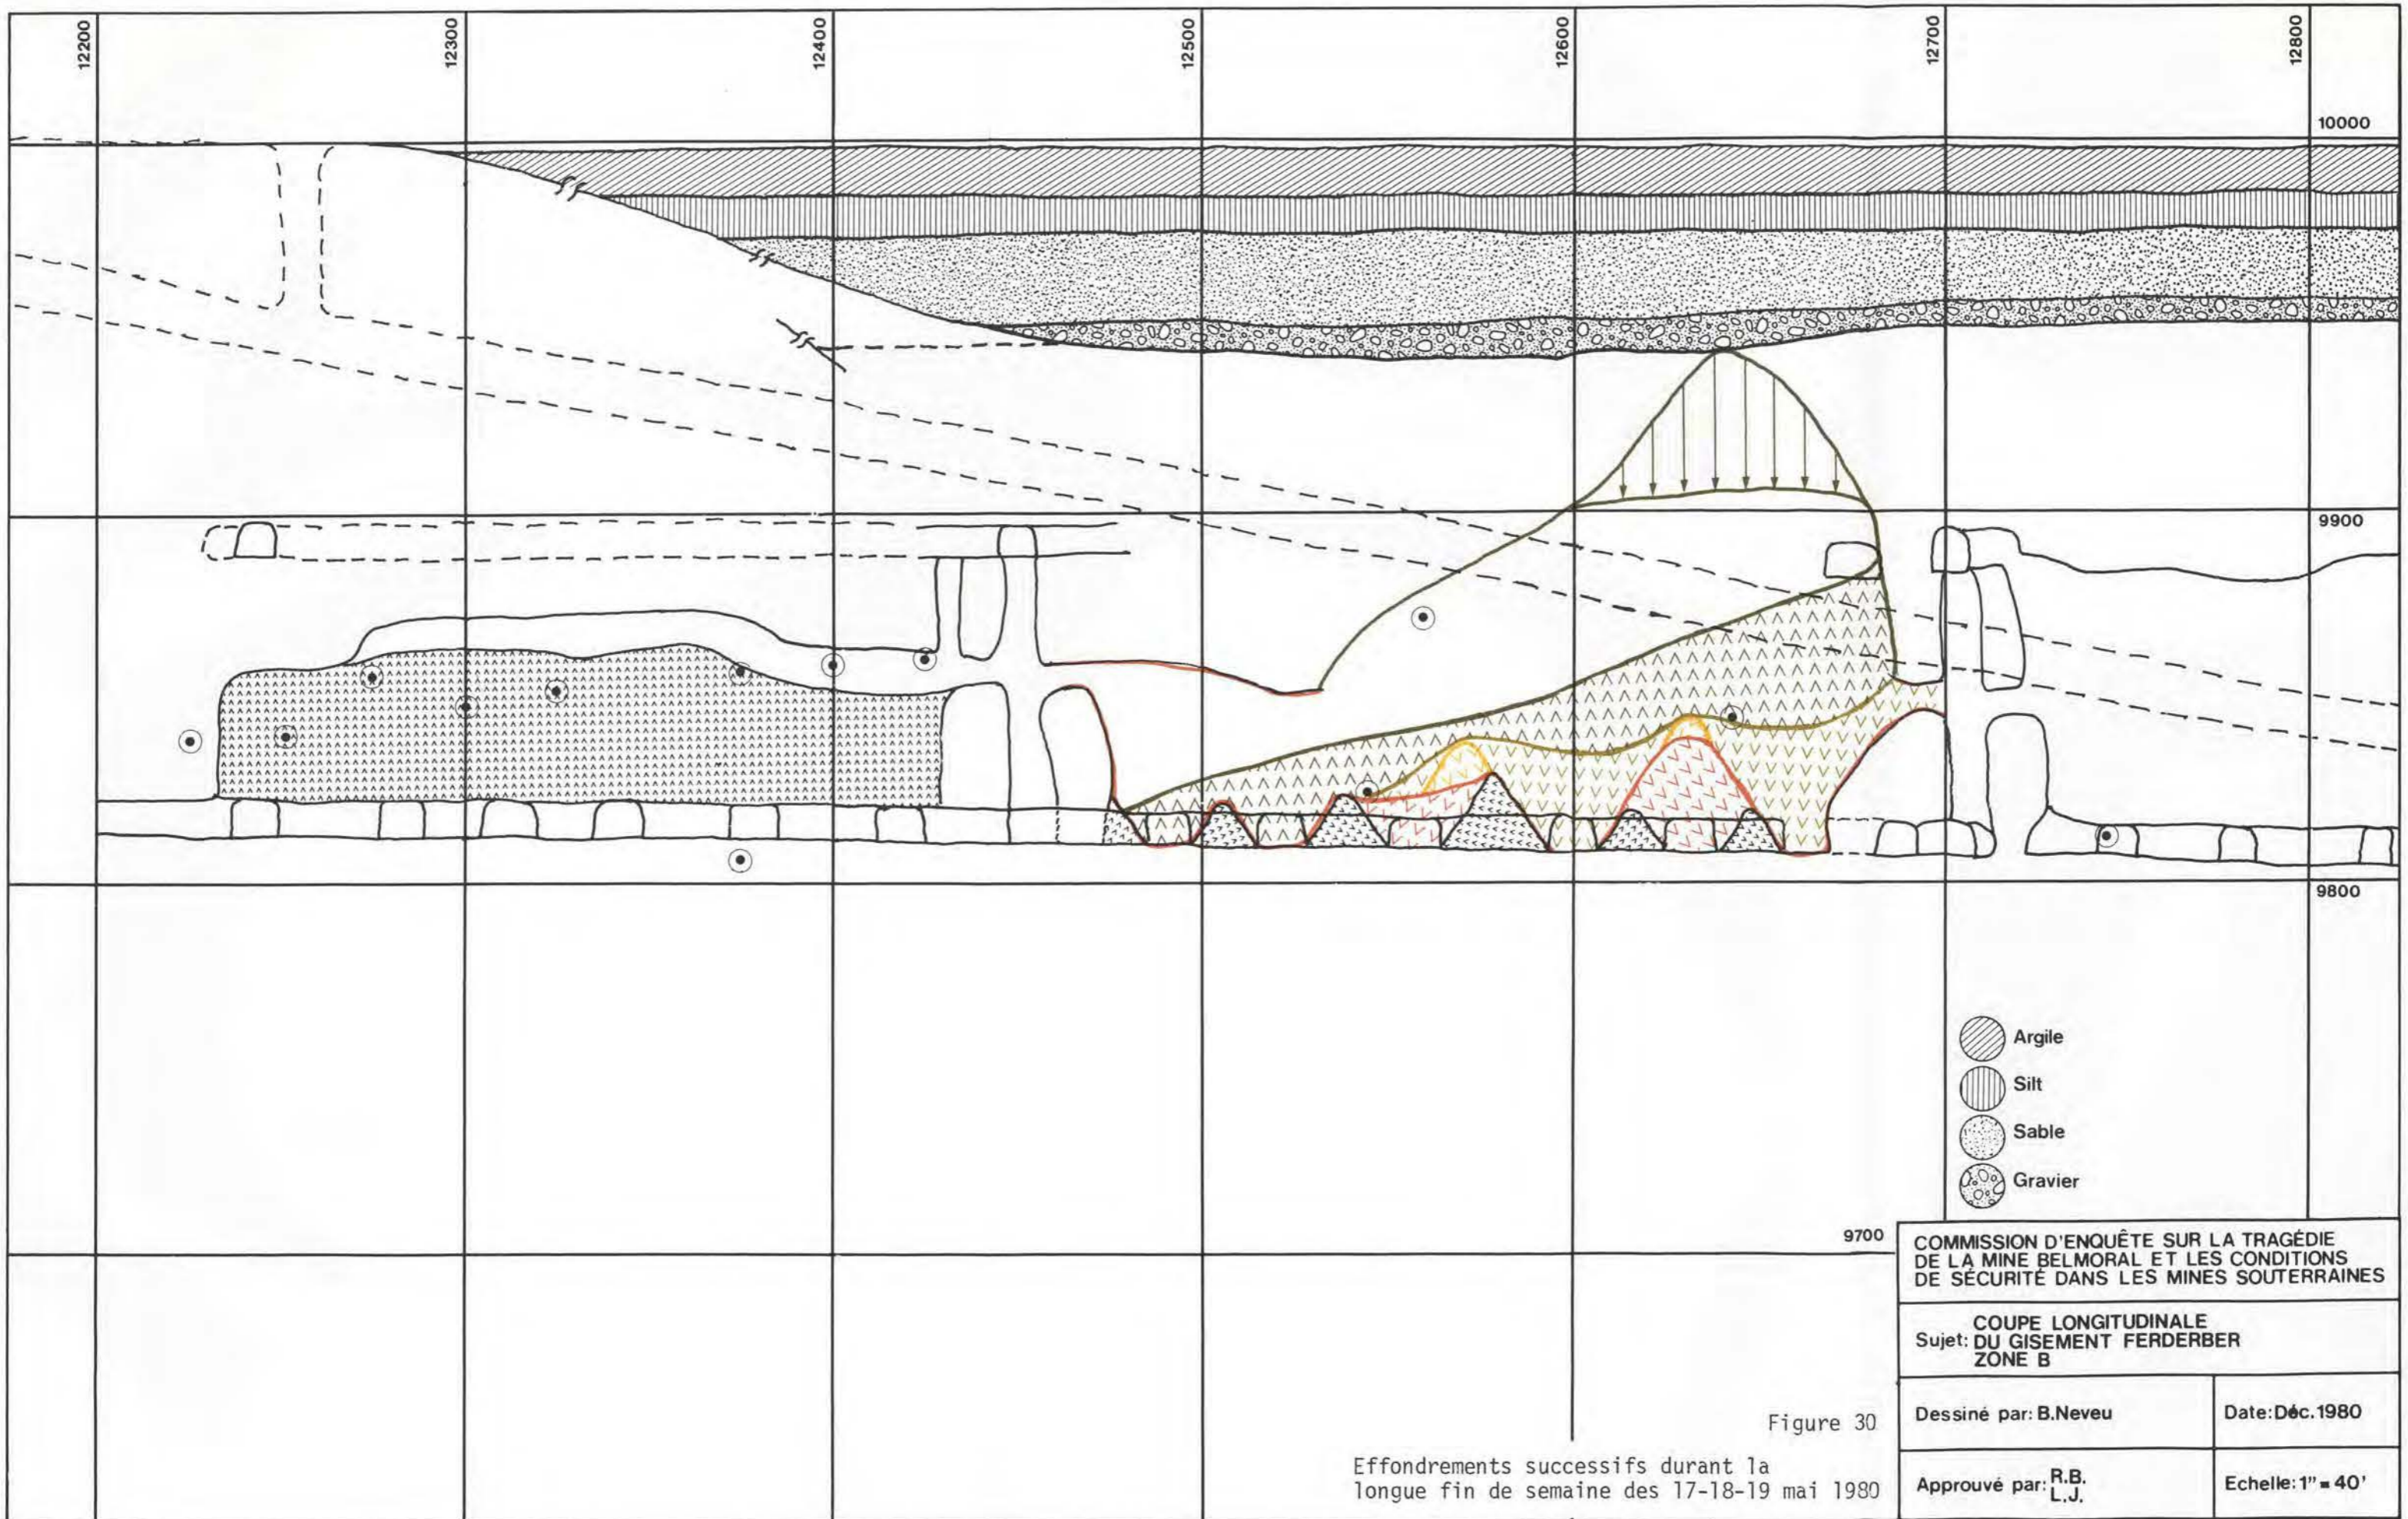
Figure 30

Effondrements successifs durant la
longue fin de semaine des 17-18-19 mai 1980

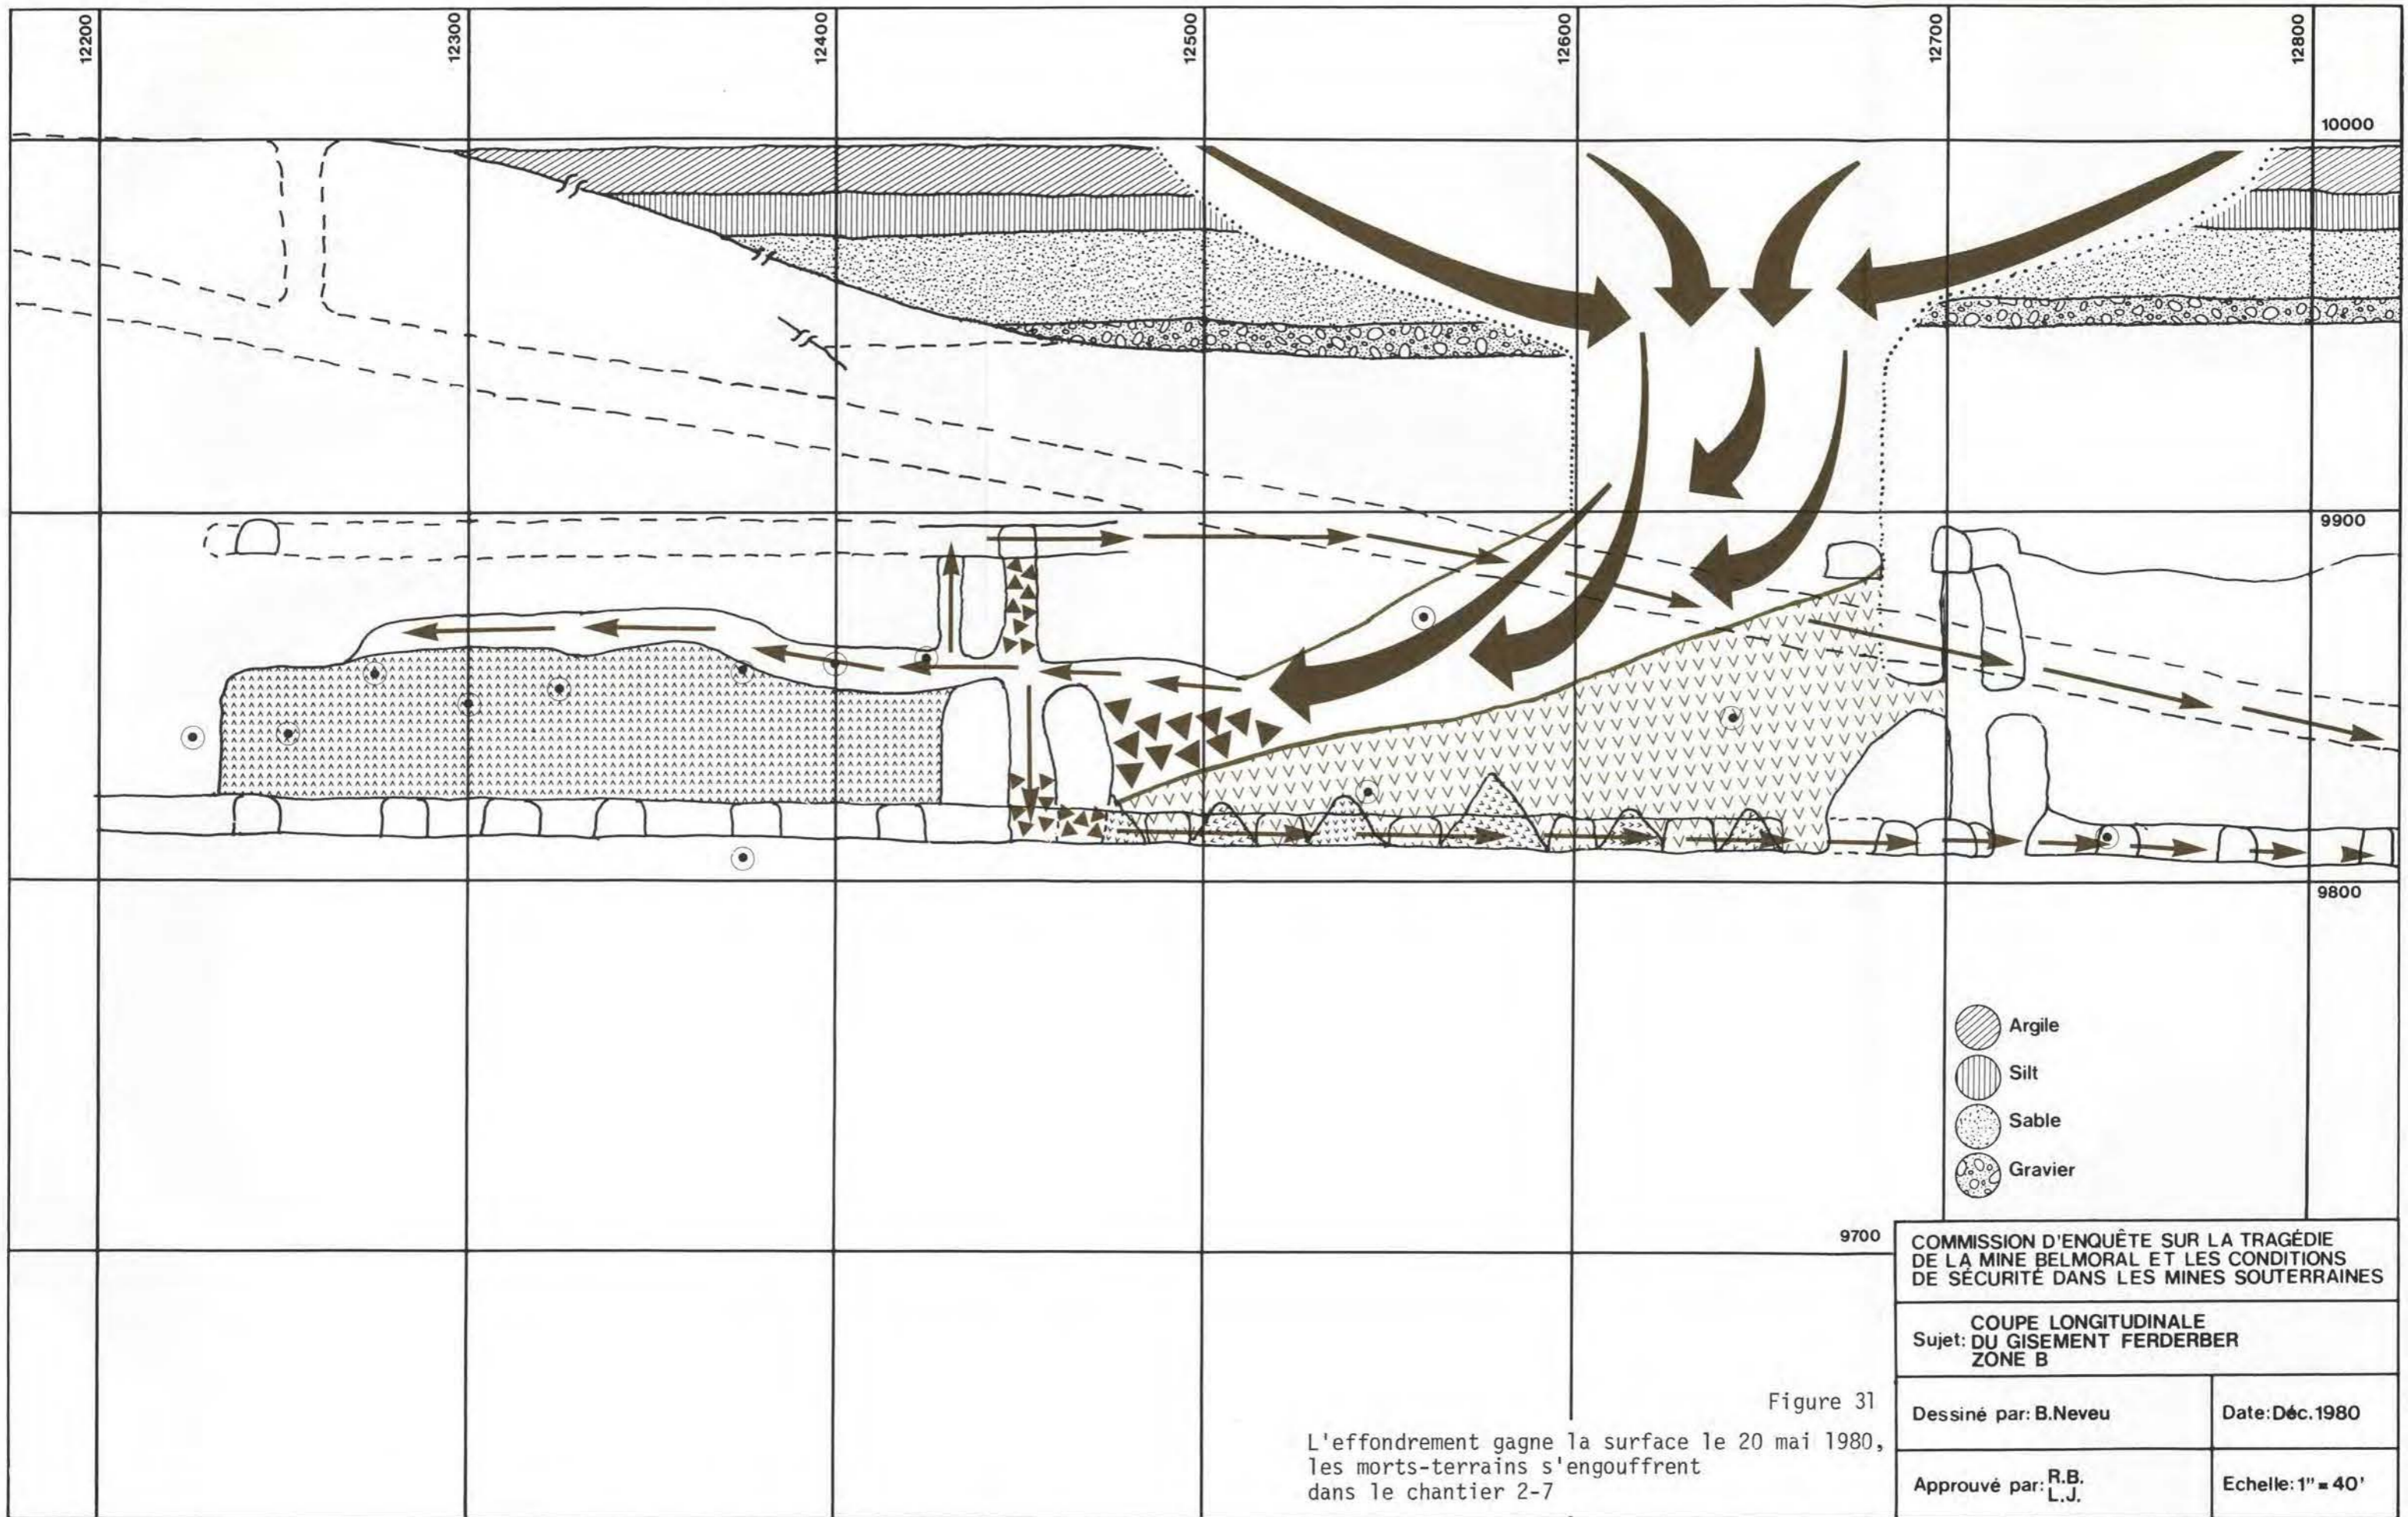
Figure 31
L'effondrement gagne la surface le 20 mai 1980, les morts-terrains s'engouffrent dans le chantier 2-7

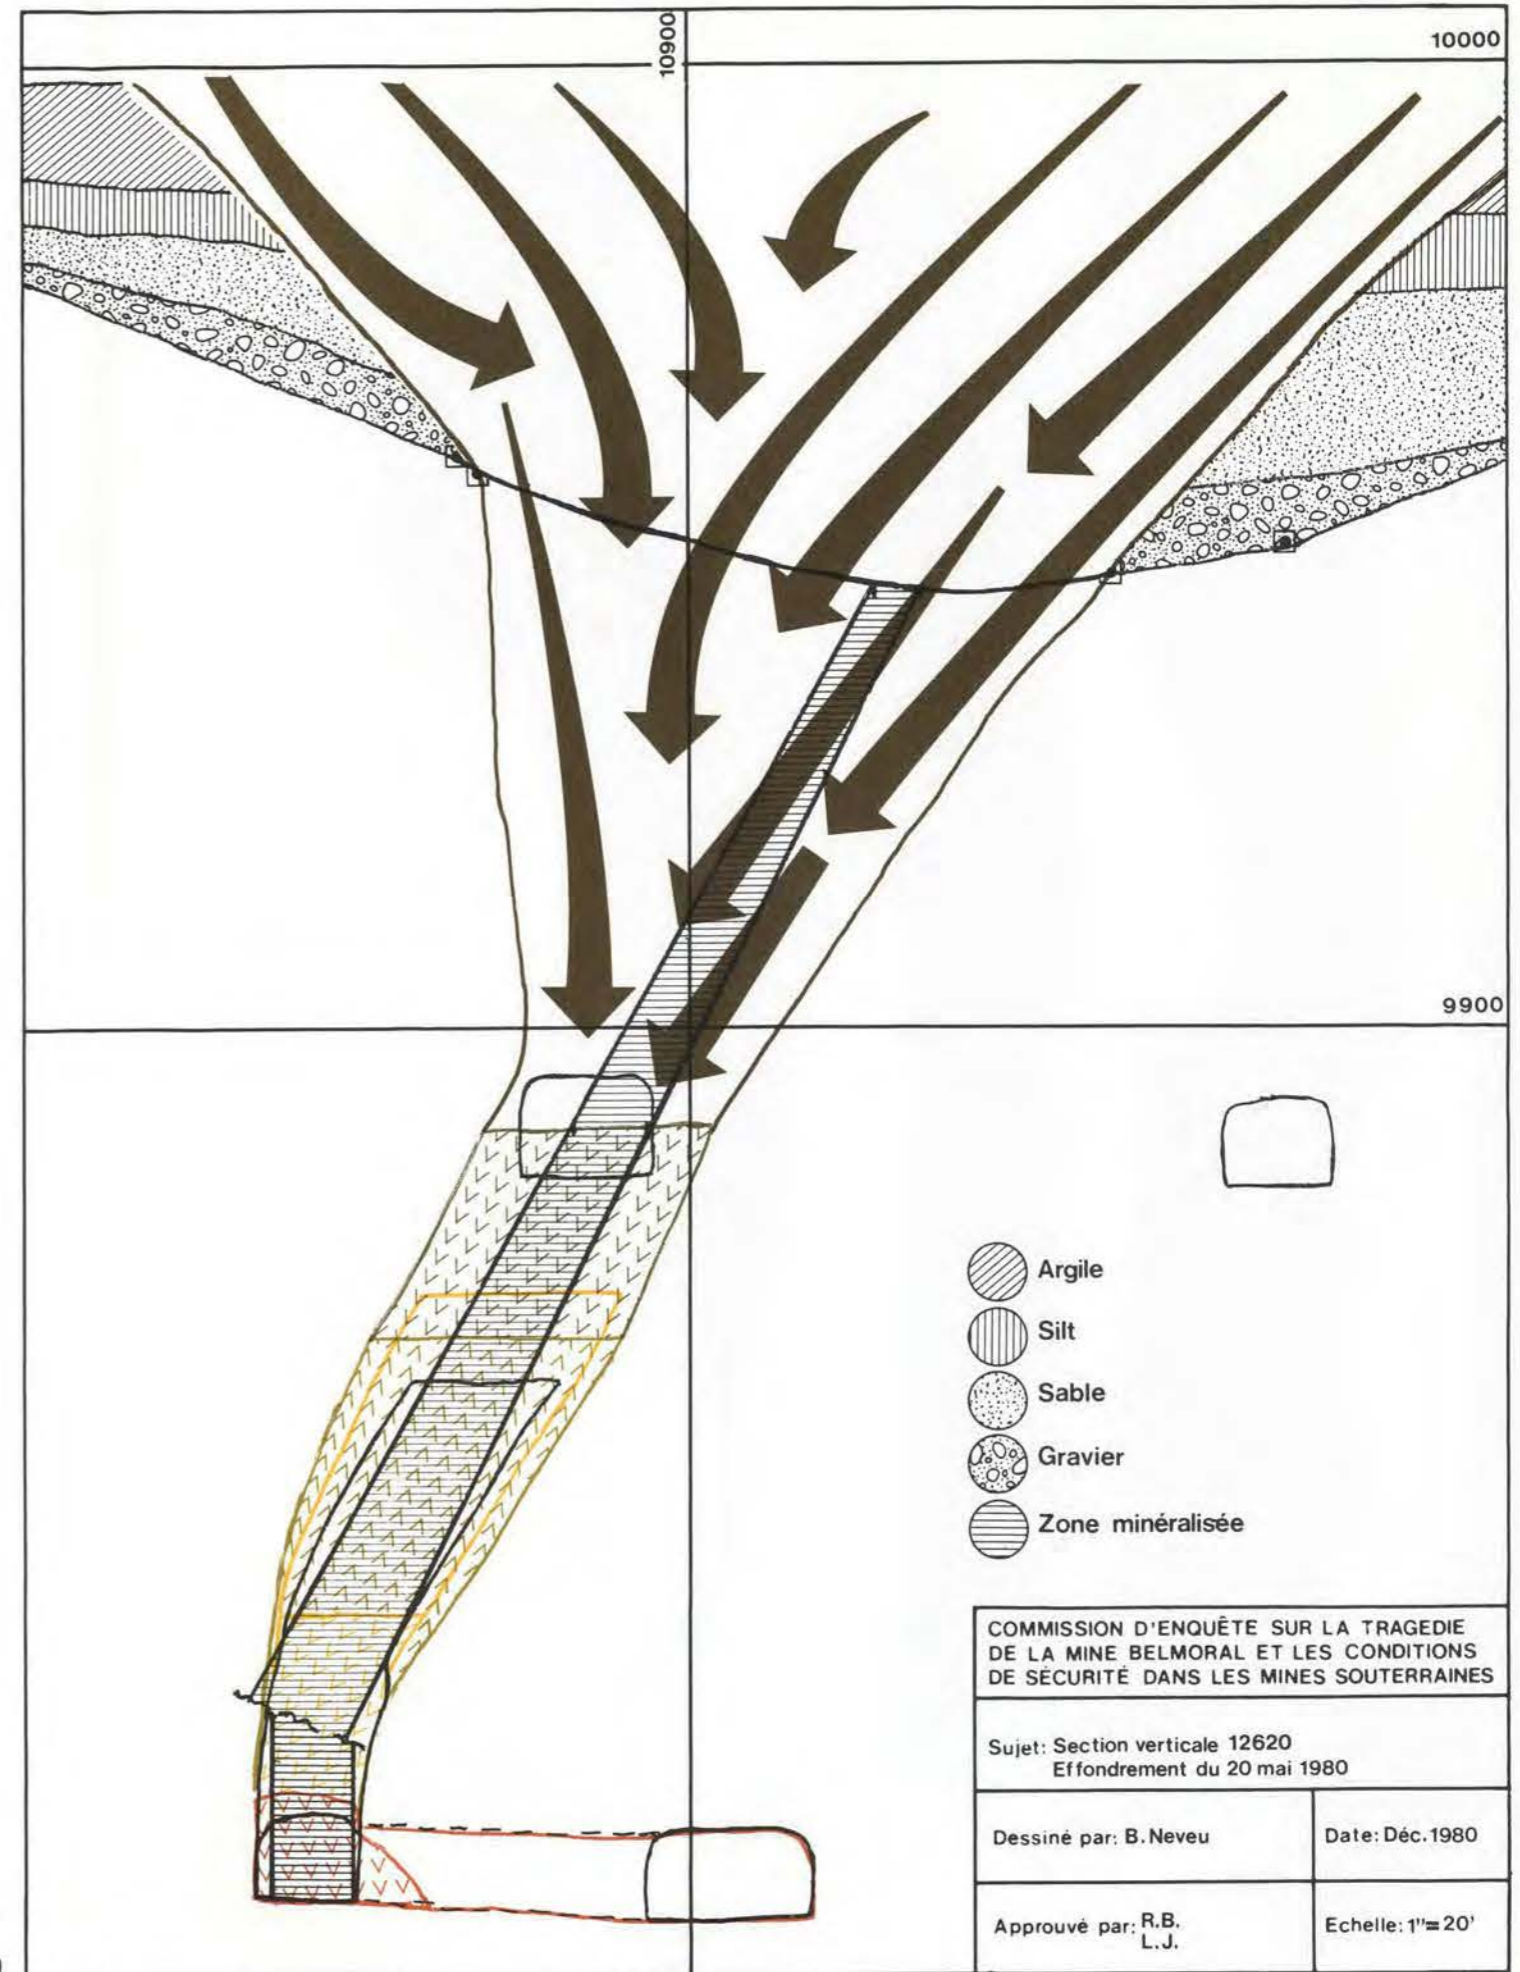
Figure 36
Effondrement du 20 mai 1980

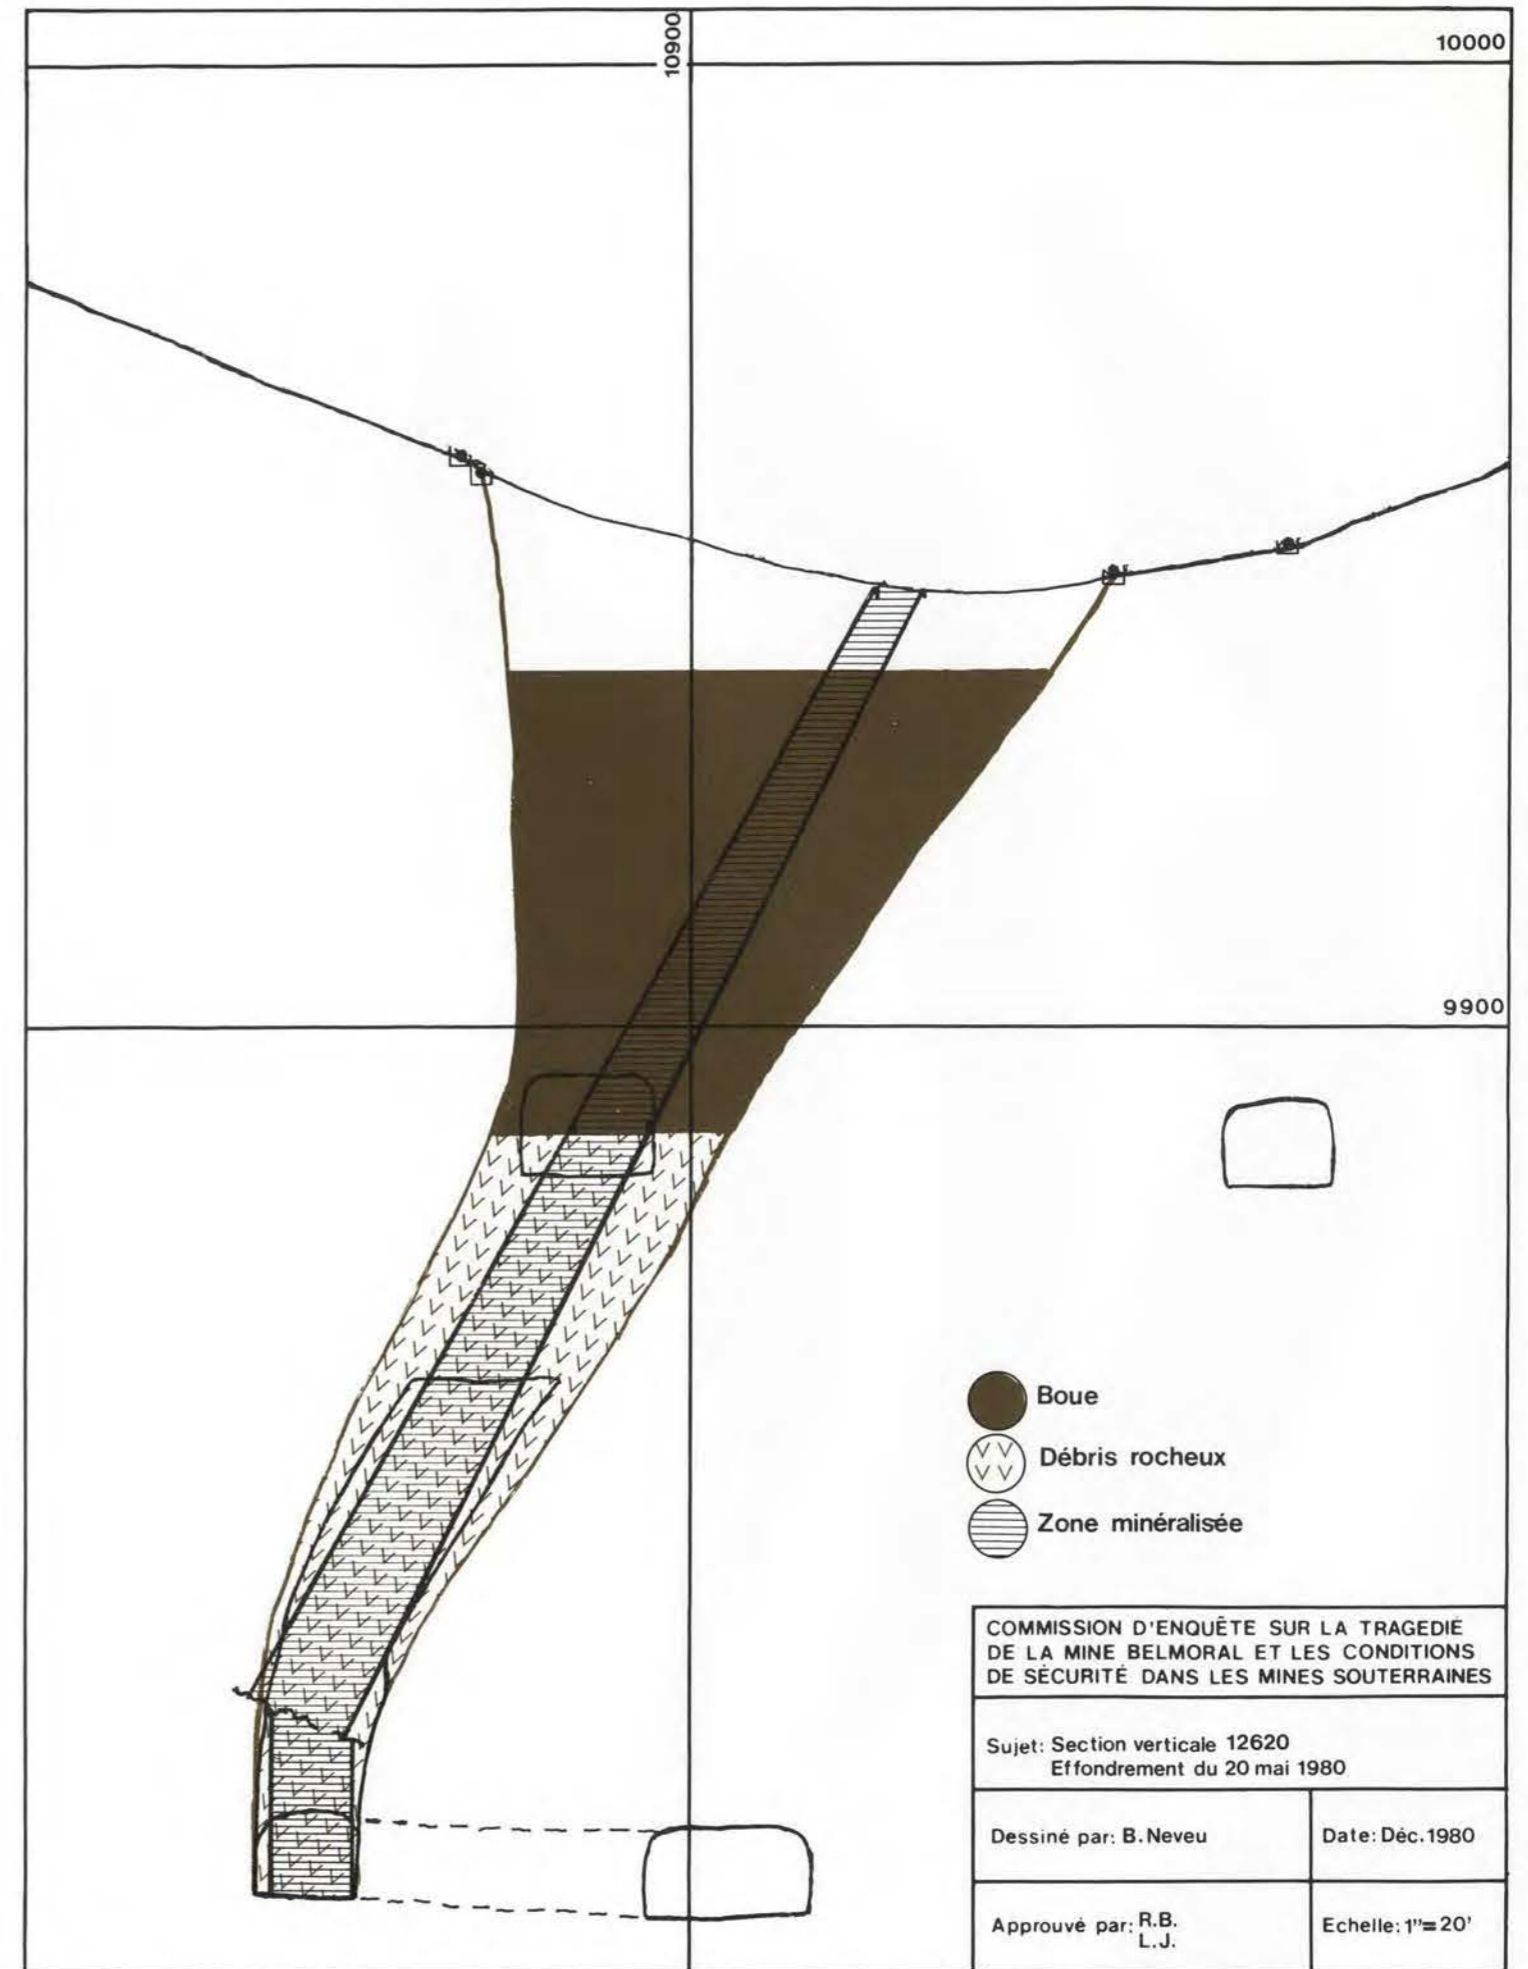
Figure 37

Aspect de la boue après stabilisation
en mai 1980
