Commission d'enquête sur la
tragédie du pont de la rivière
Sainte-Marguerite à Sept-Îles

Rapport final

De la table à dessin à la catastrophe

Septembre 1985

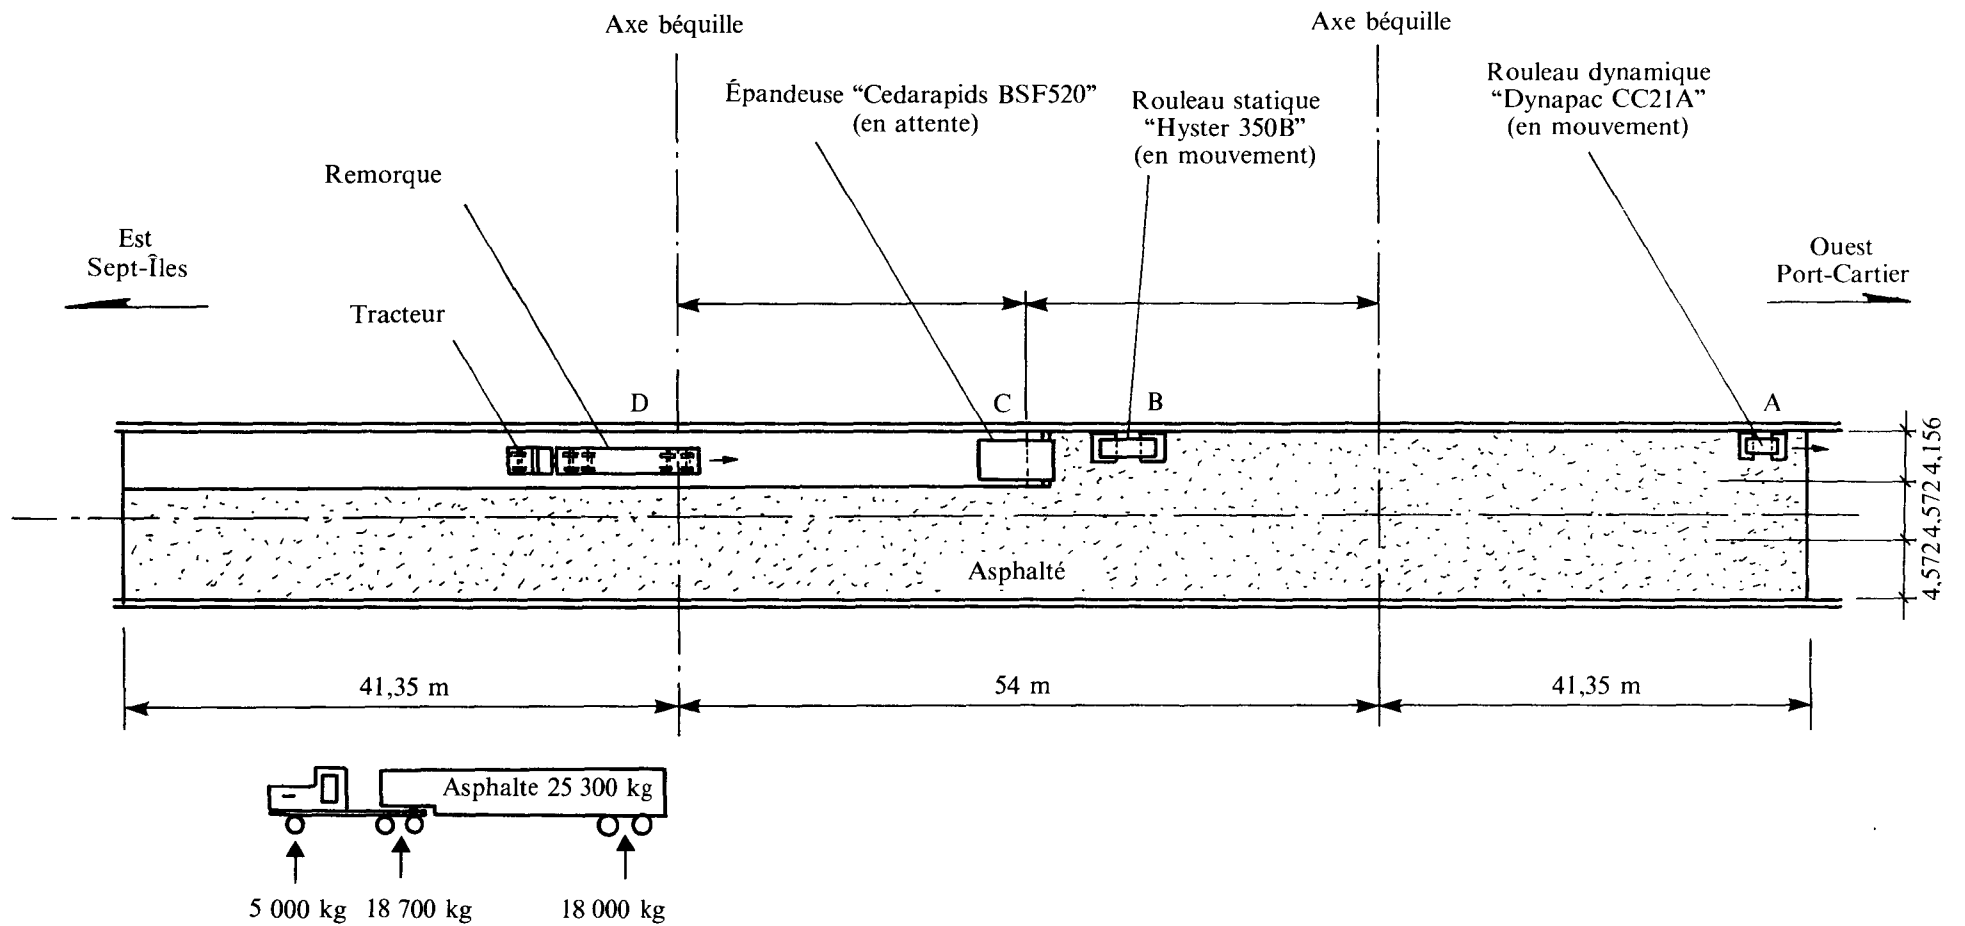
Fig. 2.1 Charges sur le pont lors de l'effondrement

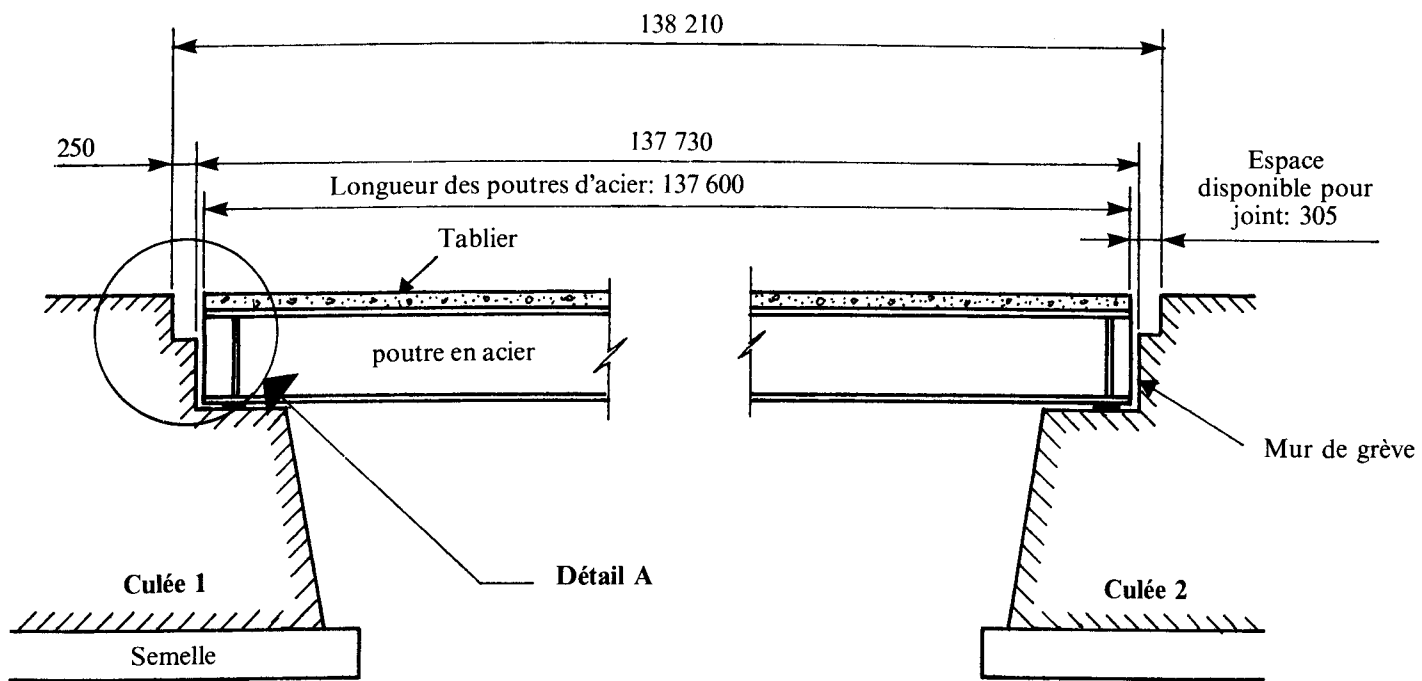
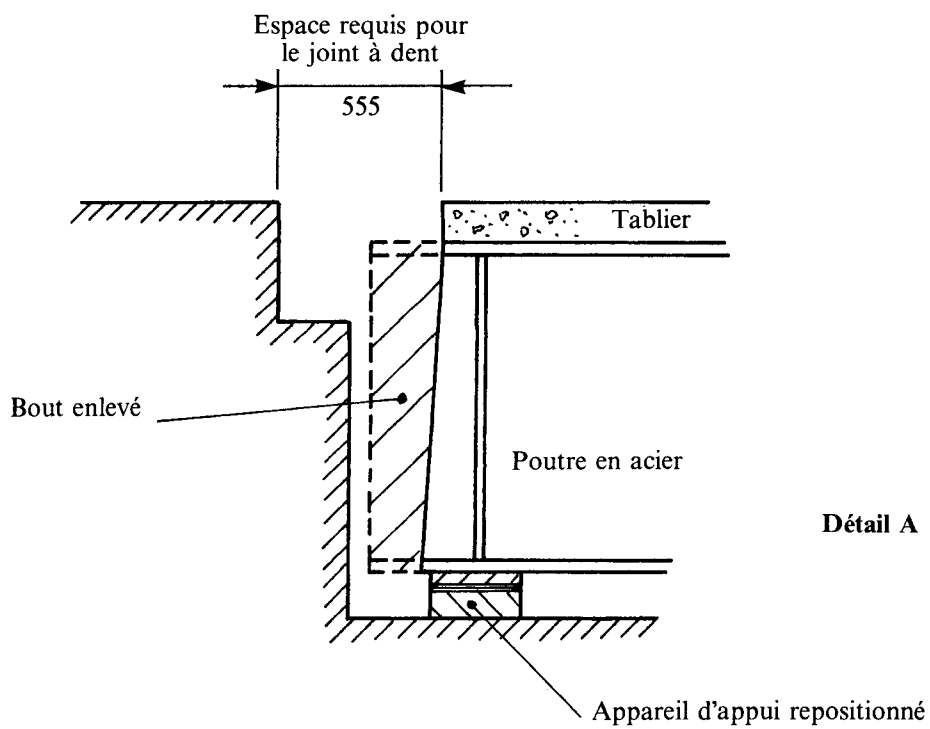
C'est cette divergence importante entre les plans de charpente de béton et ceux de structure d'acier qui a compliqué les travaux d'érection que nous allons maintenant étudier.

Fig. 3.19 Espace insuffisant pour le joint à dents

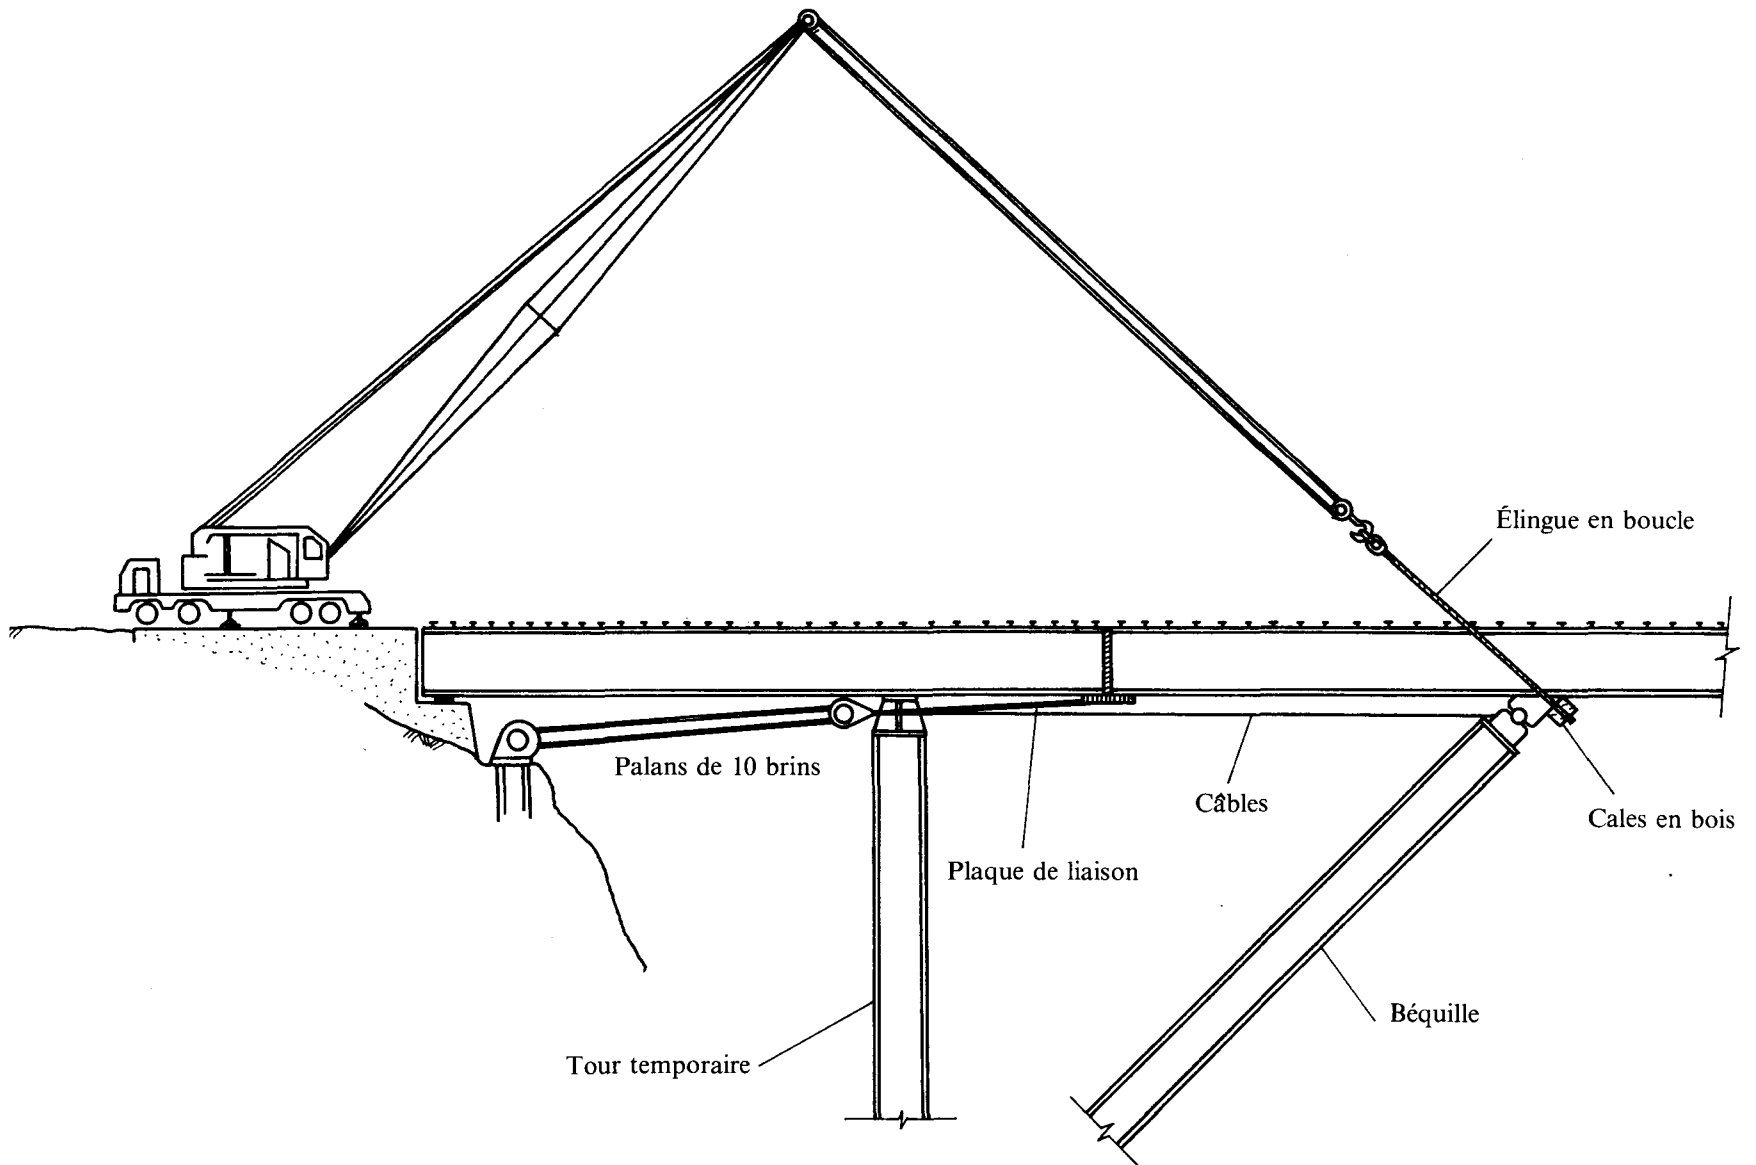
La norme ACNOR Z-150 (Grues mobiles) interdit de se servir des grues autrement que comme instrument de levage. Ceci veut dire qu’une grue doit servir à soulever un poids d’intensité déterminée ou de grandeur connue. On ne peut pas avec une grue, par exemple, essayer d’arracher un pieu enfoncé dans le sol car, ne connaissant pas la résistance du pieu, on pourrait appliquer une force telle que l’arrachement subit du pieu pourrait causer le renversement complet

Fig. 3.20 Premier tirage, côté Sept-Îles

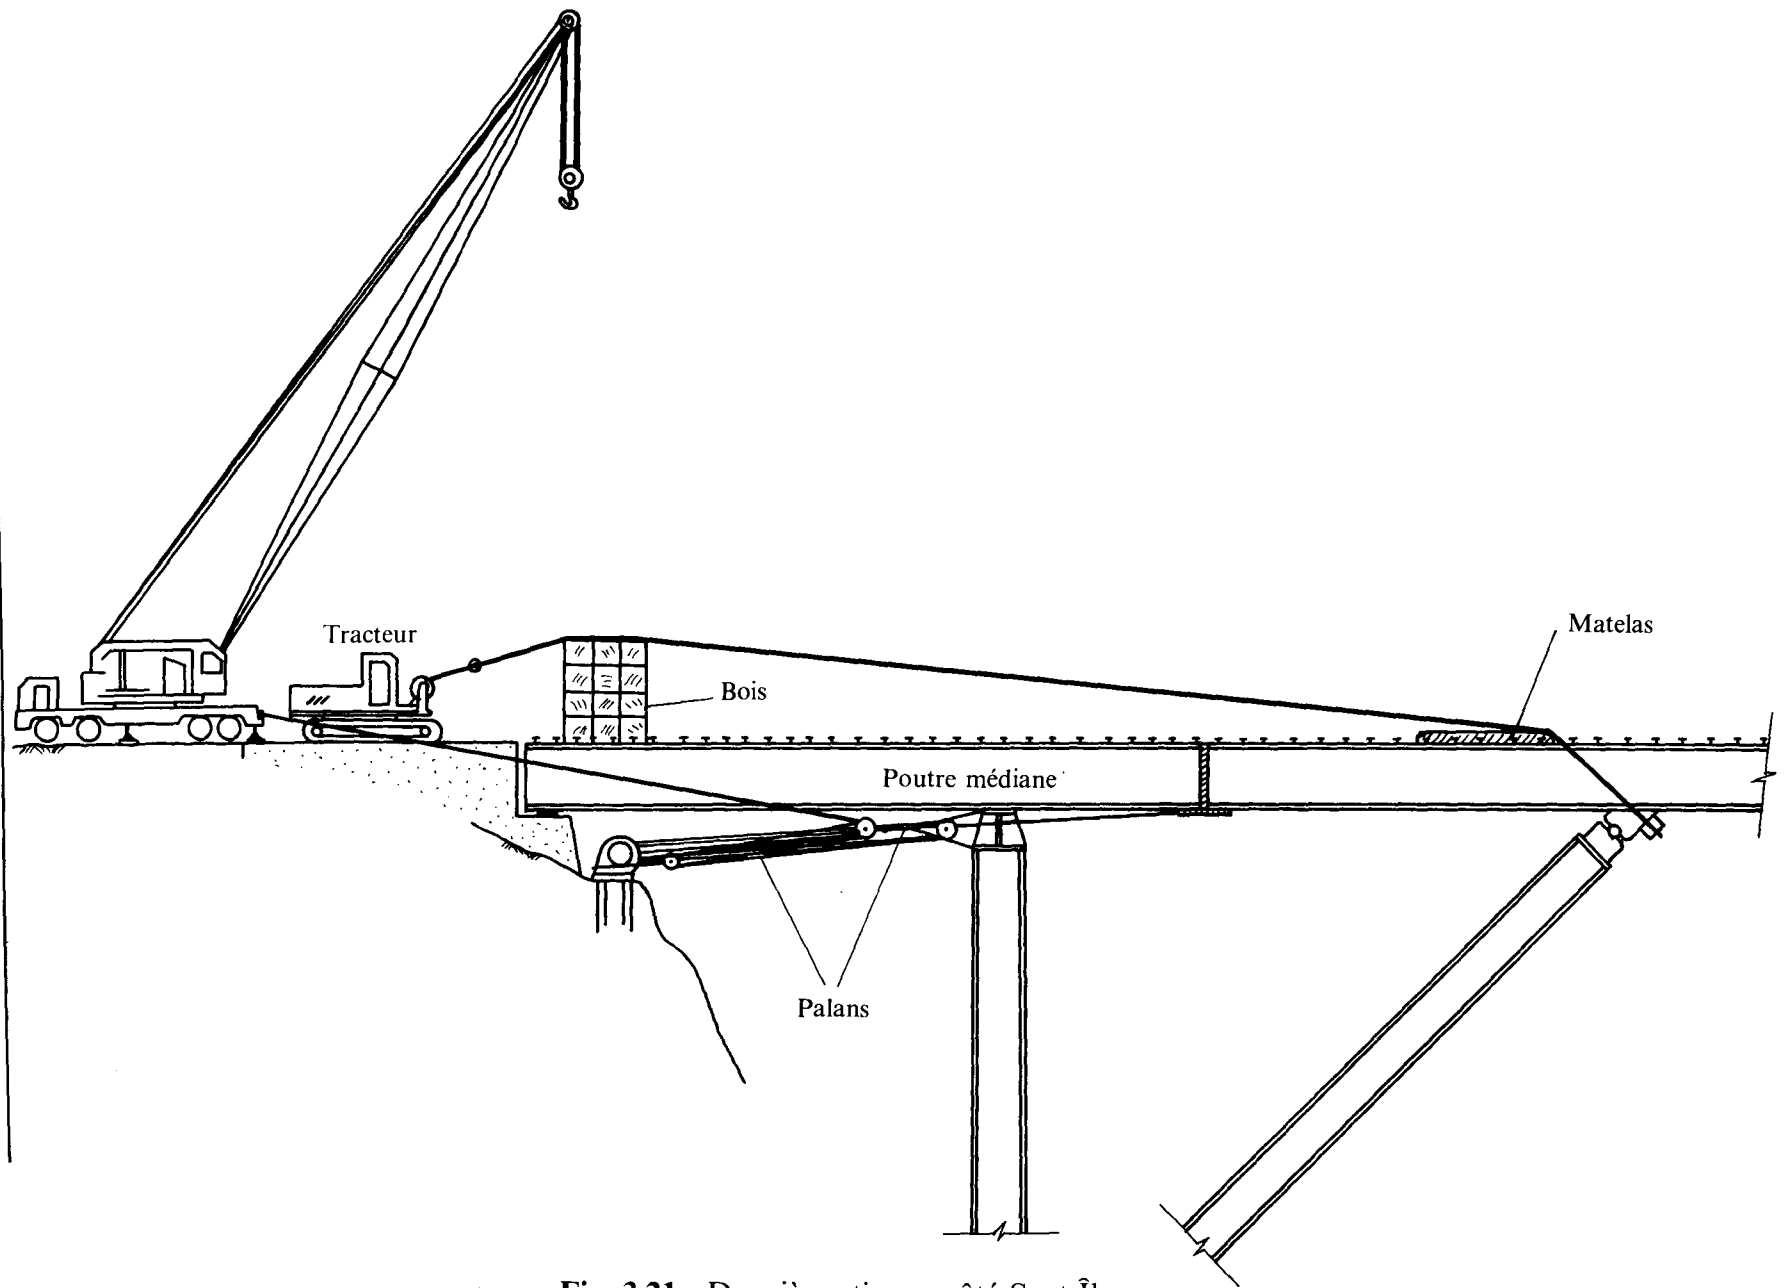
Après le montage des poutres de rive et intermédiaires, l'espace disponible est trop court pour permettre l'installation des poutres centrales. Il faut reculer de nouveau la structure côté Sept-Îles. Pour réussir cette opération, on utilise cette fois un tracteur D-8 qui tire sur une élingue attachée à la poutre numéro 3 (Fig. 3.21); cette élingue est attachée à la poutre de la même façon que celle montrée à la figure 3.20. Elle glisse sur des matelas de bois coincés entre les goujons de la semelle supérieure de la poutre intermédiaire et passe par-dessus un poinçon ("crib") construit avec des pièces de bois de 12"×12" en Sapin

Fig. 3.21 Deuxième tirage, côté Sept-Îles

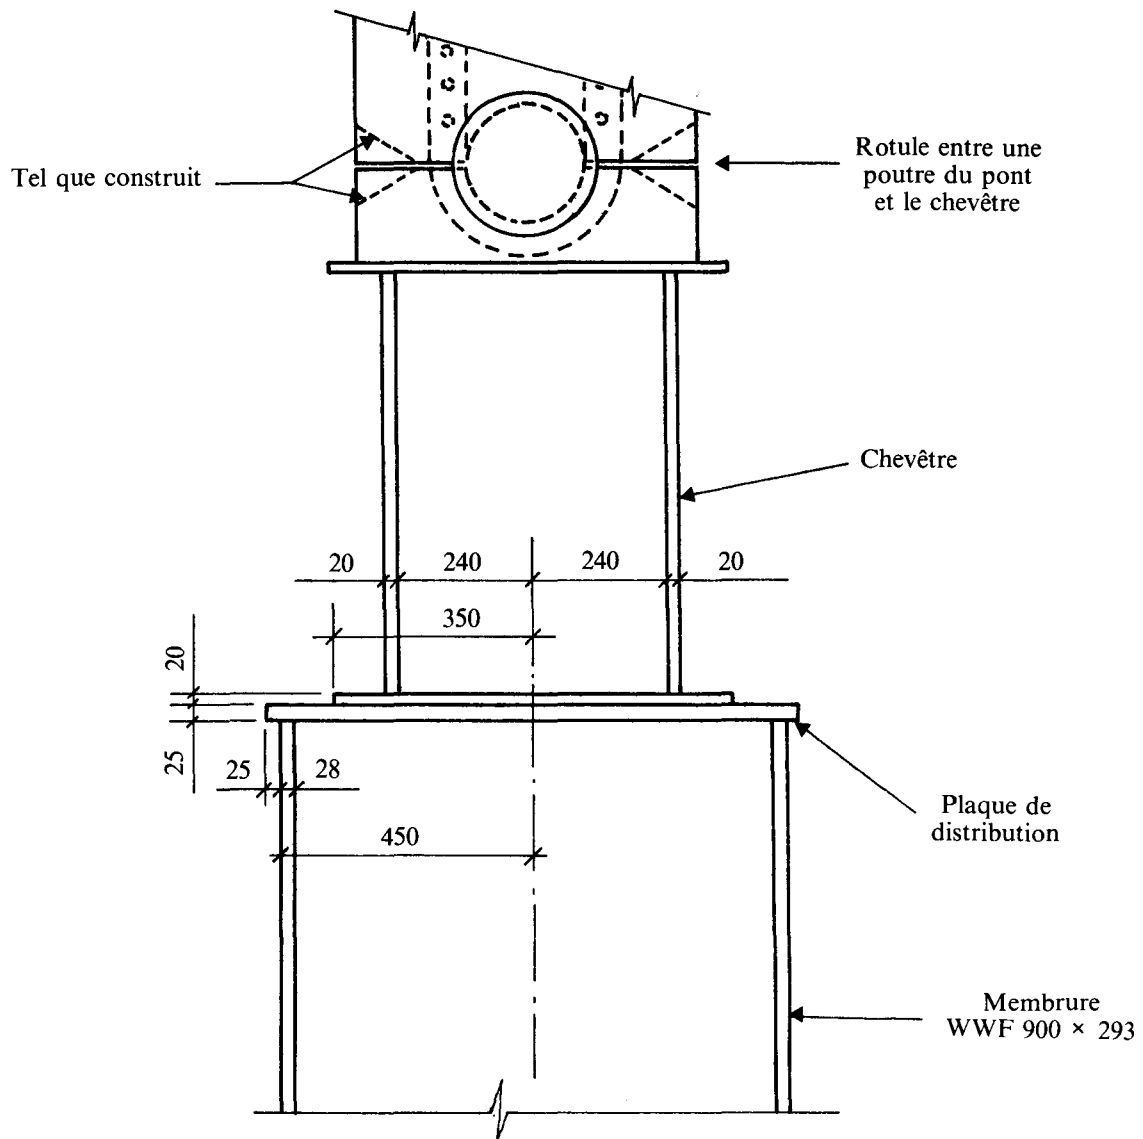
À notre avis, si le dessin avait été refait au complet, le concepteur aurait réalisé que les âmes du chevêtre n'étaient pas alignées avec les semelles des béquilles, mais qu'elles reposaient sur une plaque de 25 mm appuyée elle-même sur une âme de 11 mm. Un croquis

Fig. 3.24 Joint entre le chevêtre et une béquille

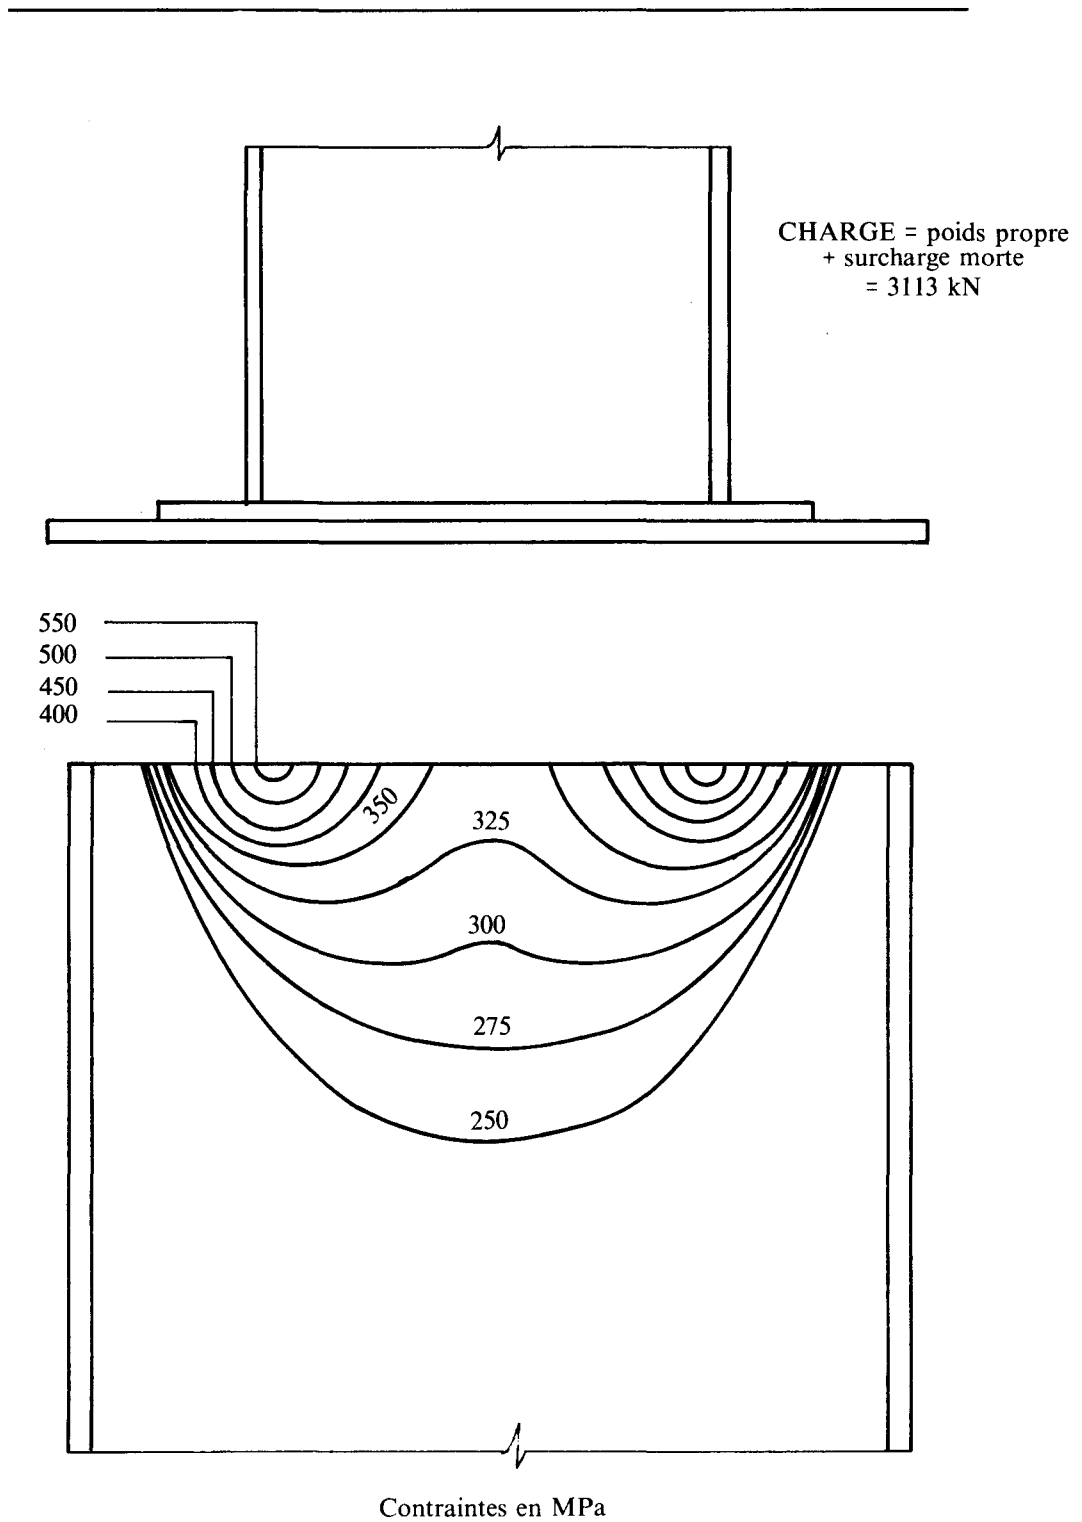
Ces experts ont vérifié les contraintes dans l'âme de la béquille. Ils ont trouvé que l'âme non raidie de la béquille ne peut supporter qu'une contrainte de 69 MPa. Avec un tel ensemble, le code imposerait une limite de 263 MPa. Comme la contrainte de contact était estimée à

Fig. 3.26 Distribution élastique des contraintes dans l'âme de la béquille (méthode des éléments finis)

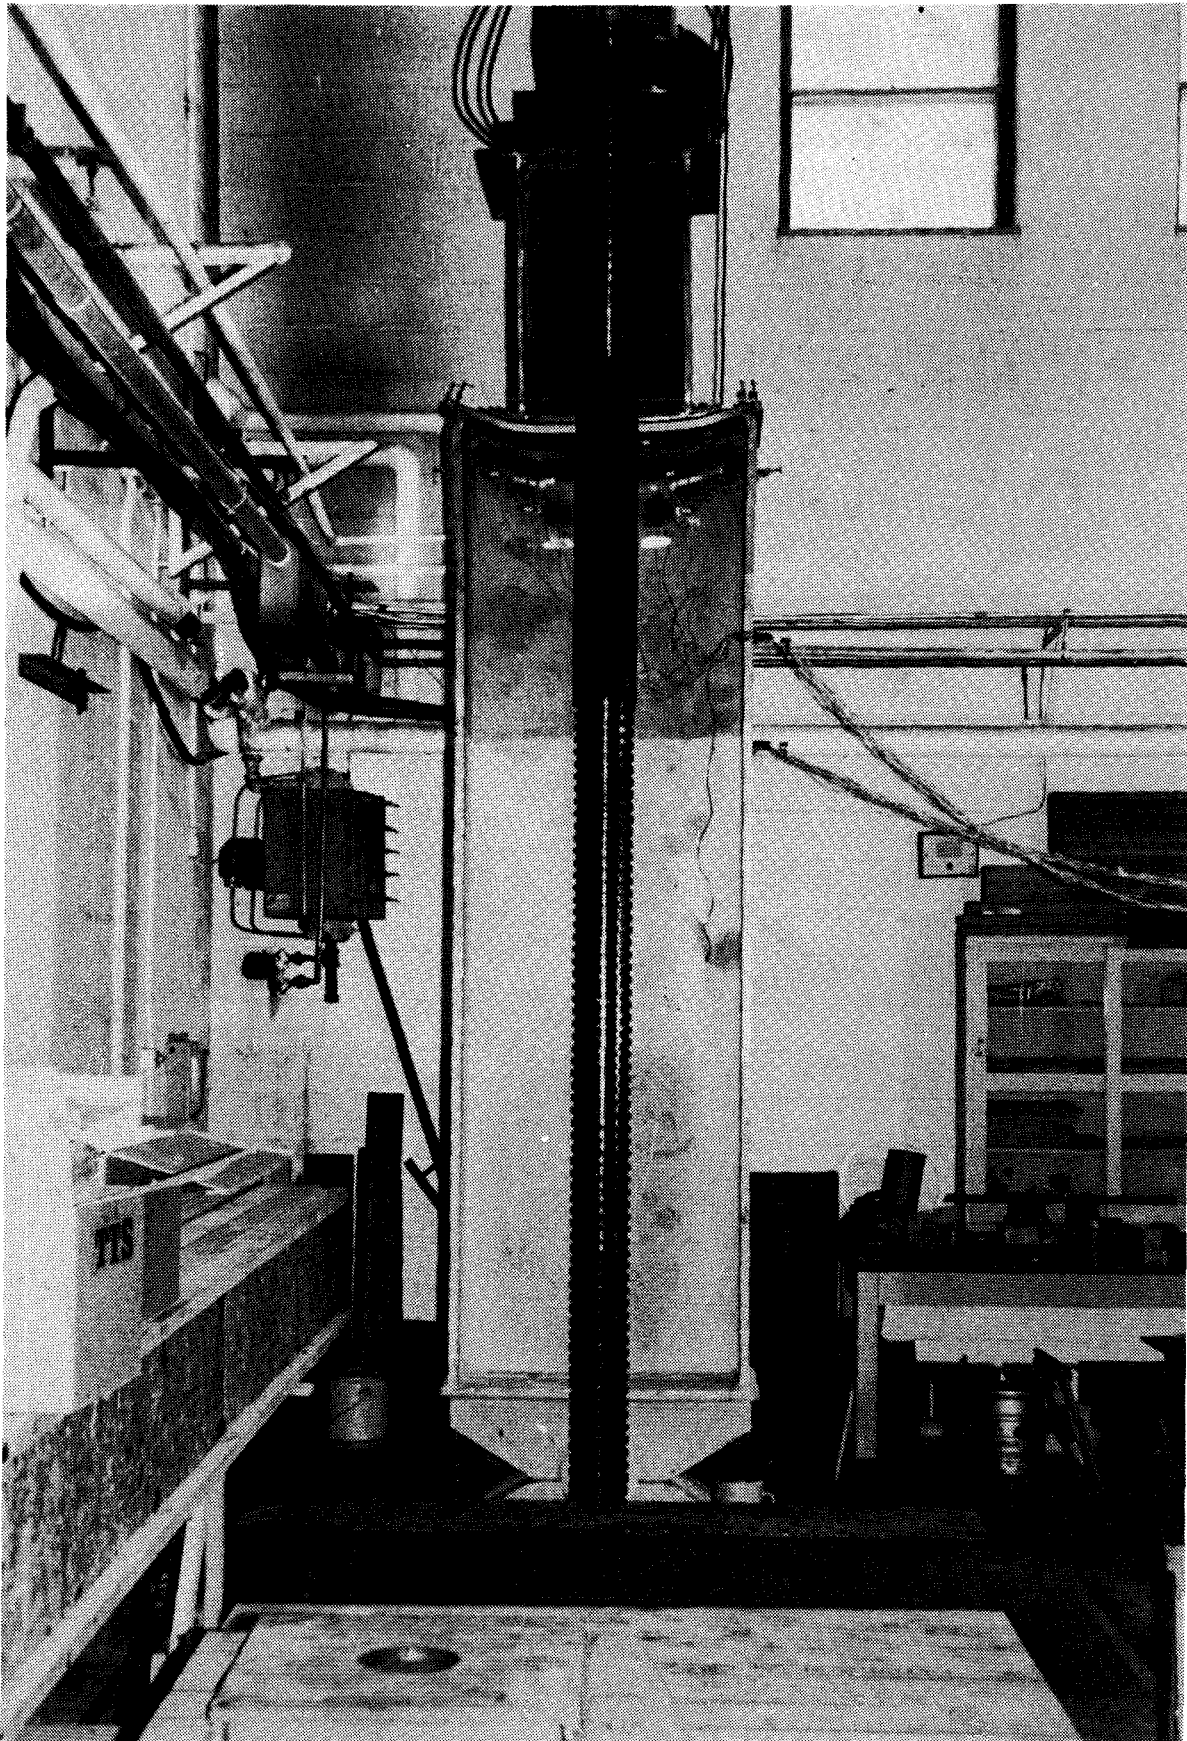
Photo 3.4 Vue générale de la béquille après l'essai (charge de rupture de 3265 kN)

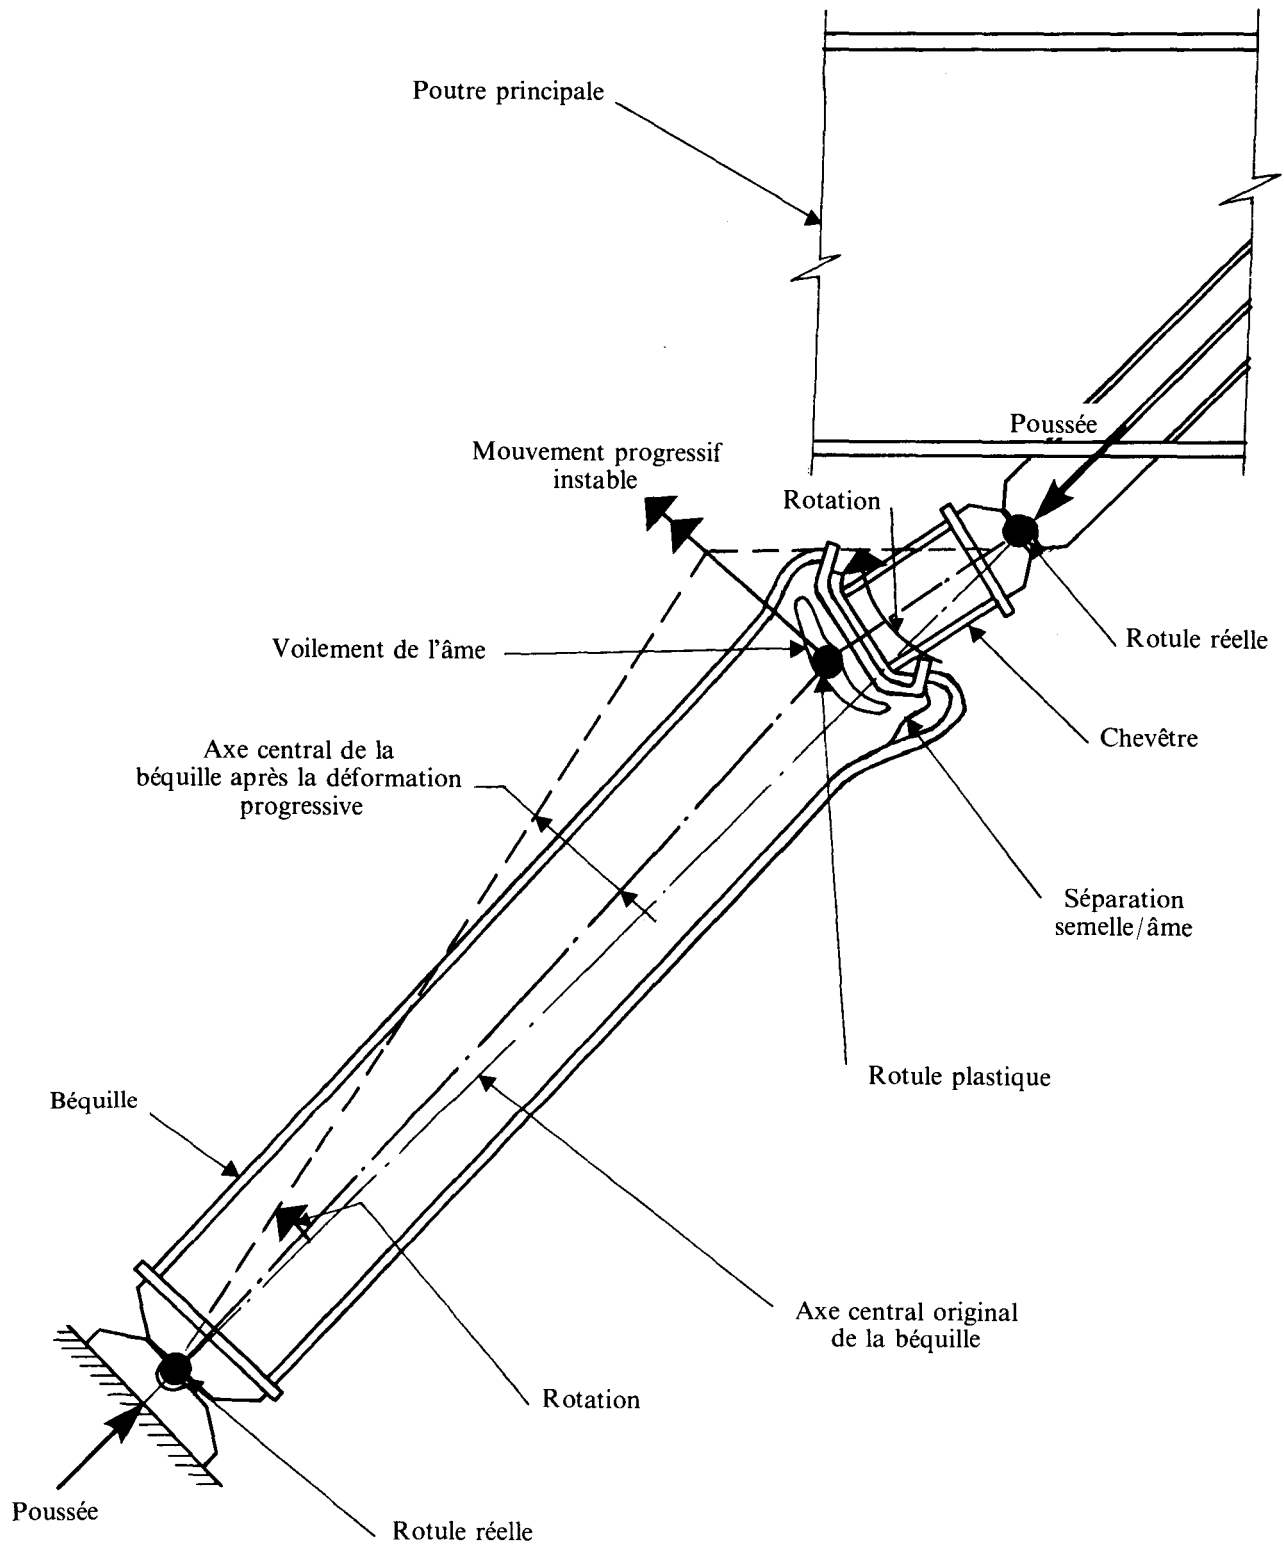
Ce mécanisme de rupture observé au chantier et revu lors de ces essais apparaît au rapport de DBS; nous le reproduisons à la figure 3.35.

Fig. 3.35 Mécanisme de rupture

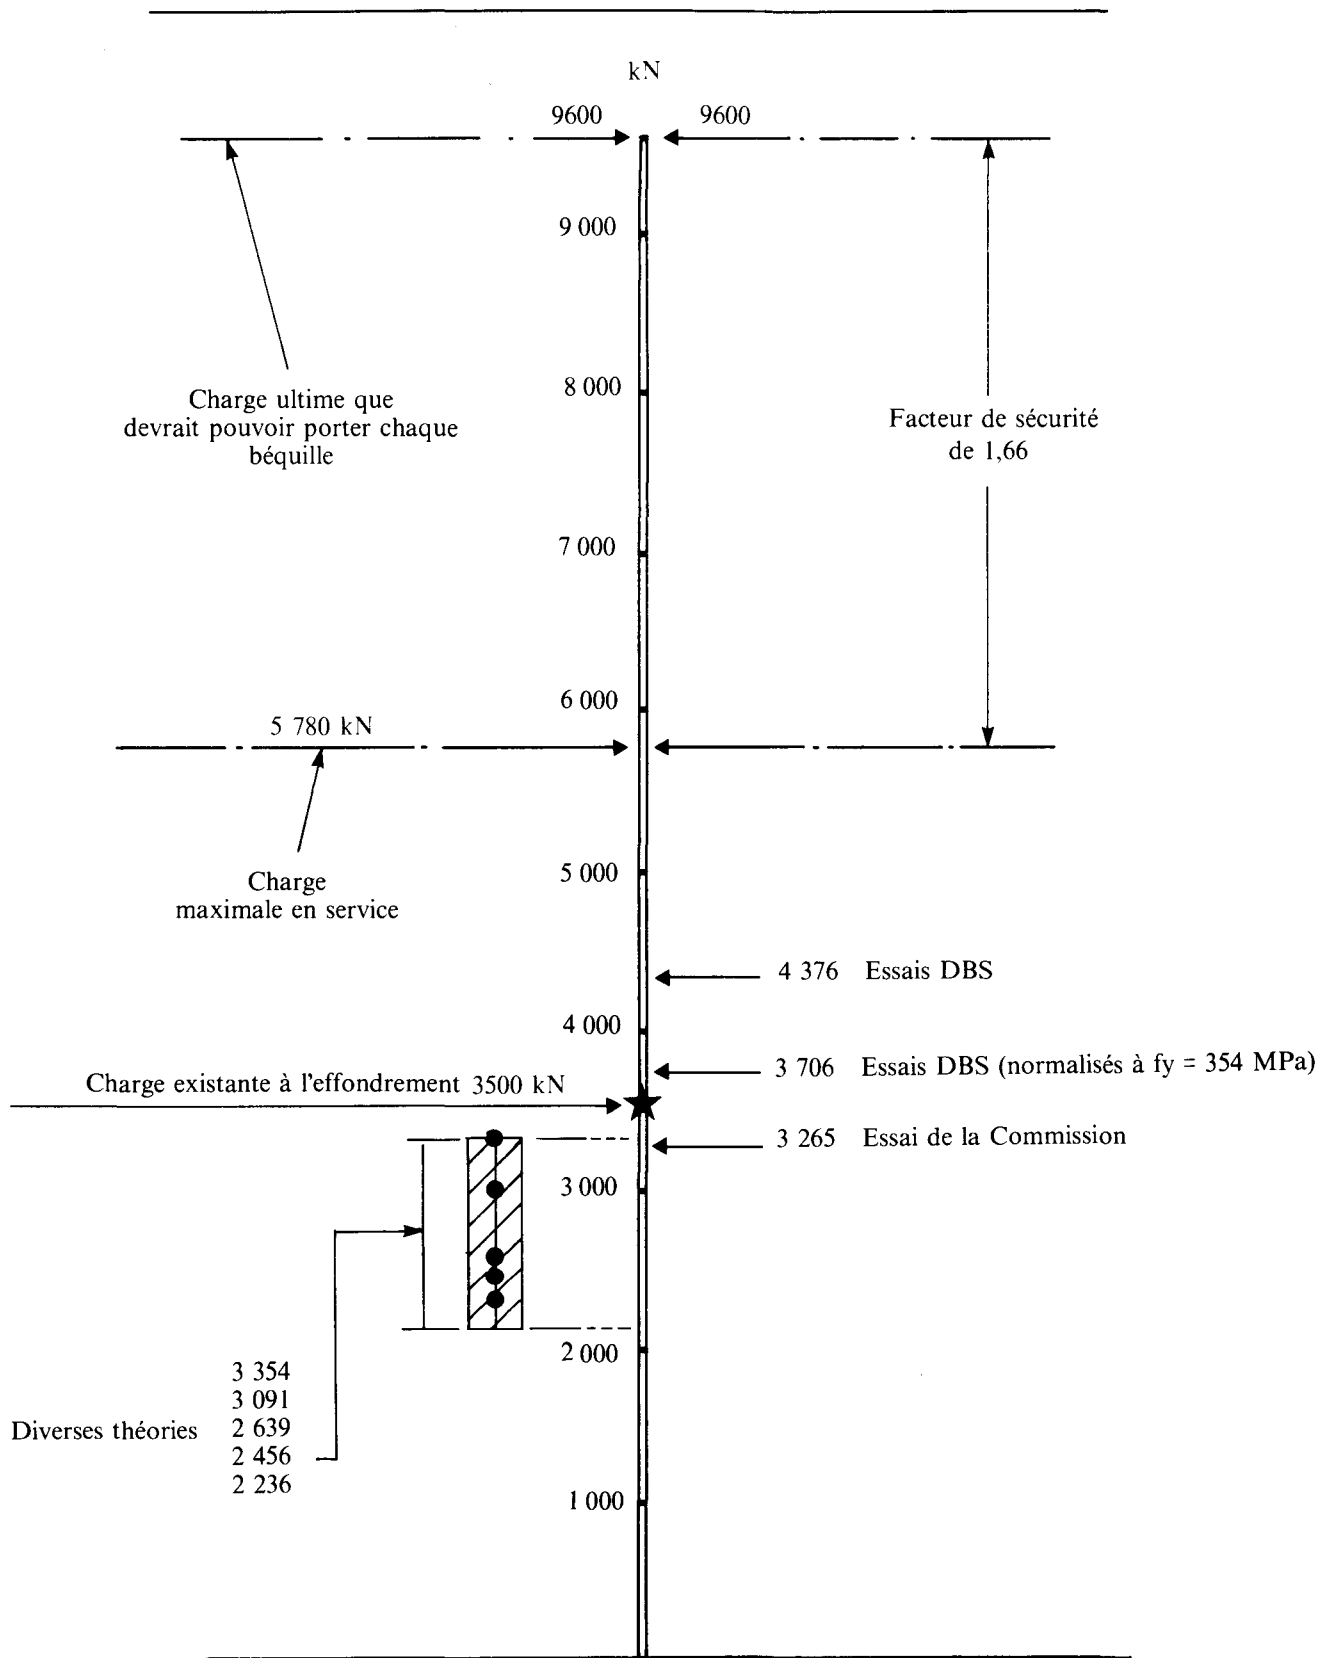
Essentiellement, on s'aperçoit que selon le niveau de théorie utilisée, on obtient une valeur qui s'approche des valeurs expérimentales. On peut comparer les valeurs théoriques aux valeurs obtenues, soit 3 265 kN par la Commission et 3 706 kN, valeur déduite des essais de DBS. L'écart entre les deux est à peine de 10%, ce qui est une indication que les deux groupes d'essais ont été conduits sur des structures comparables. Cet écart peut être partiellement expliqué par la différence de raideur dans les chevêtres. Le chevêtre de DBS a des raidisseurs qui font toute la hauteur du chevêtre et qui sont soudés tout le tour contrairement à ce qui a été fait par la Commission, qui a respecté le plus possible les plans du chevêtre. L'effet du surplus de raideur est difficilement évaluable. À l'aide des calculs de l'expert de DBS, la Commission a établi que le raidisseur d'extrémité entraînerait la plastification d'une longueur supplémentaire de semelle de chevêtre, et cela nécessitait une surcharge de 77 kN. L'effet du raidisseur d'extrémité peut donc expliquer 20% de l'écart entre les deux groupes de résultats.

Fig. 3.37 Capacité des béquilles: théorique, expérimentale et requise (kN)

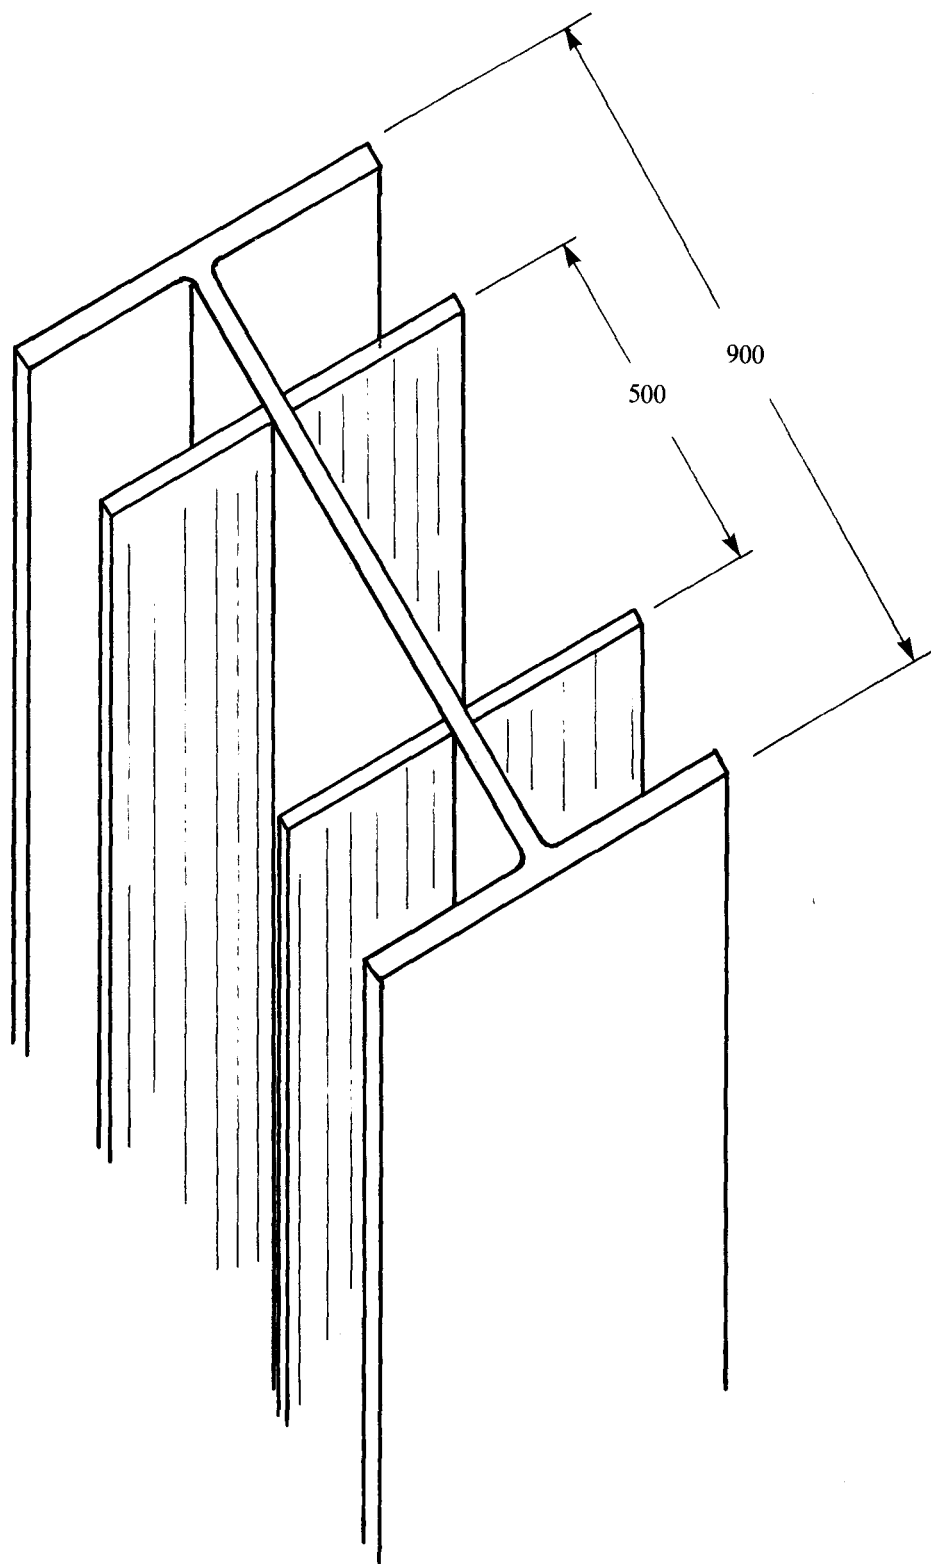
C'est donc dire que l'assemblage chevêtre-béquilles réalisé au pont de la rivière Sainte-Marguerite était au moins de 2,8 fois trop faible.

Fig. 3.38 Béquille avec raidisseurs
