**Commission d'enquête sur la tragédie de la mine  
Belmoral et les conditions de sécurité dans les mines  
souterraines.**

**Volume 2**  
**Le sauvetage minier**

Commission d'enquête sur la tragédie  
de la mine Belmoral et les conditions  
de sécurité dans les mines souterraines

Novembre 1981

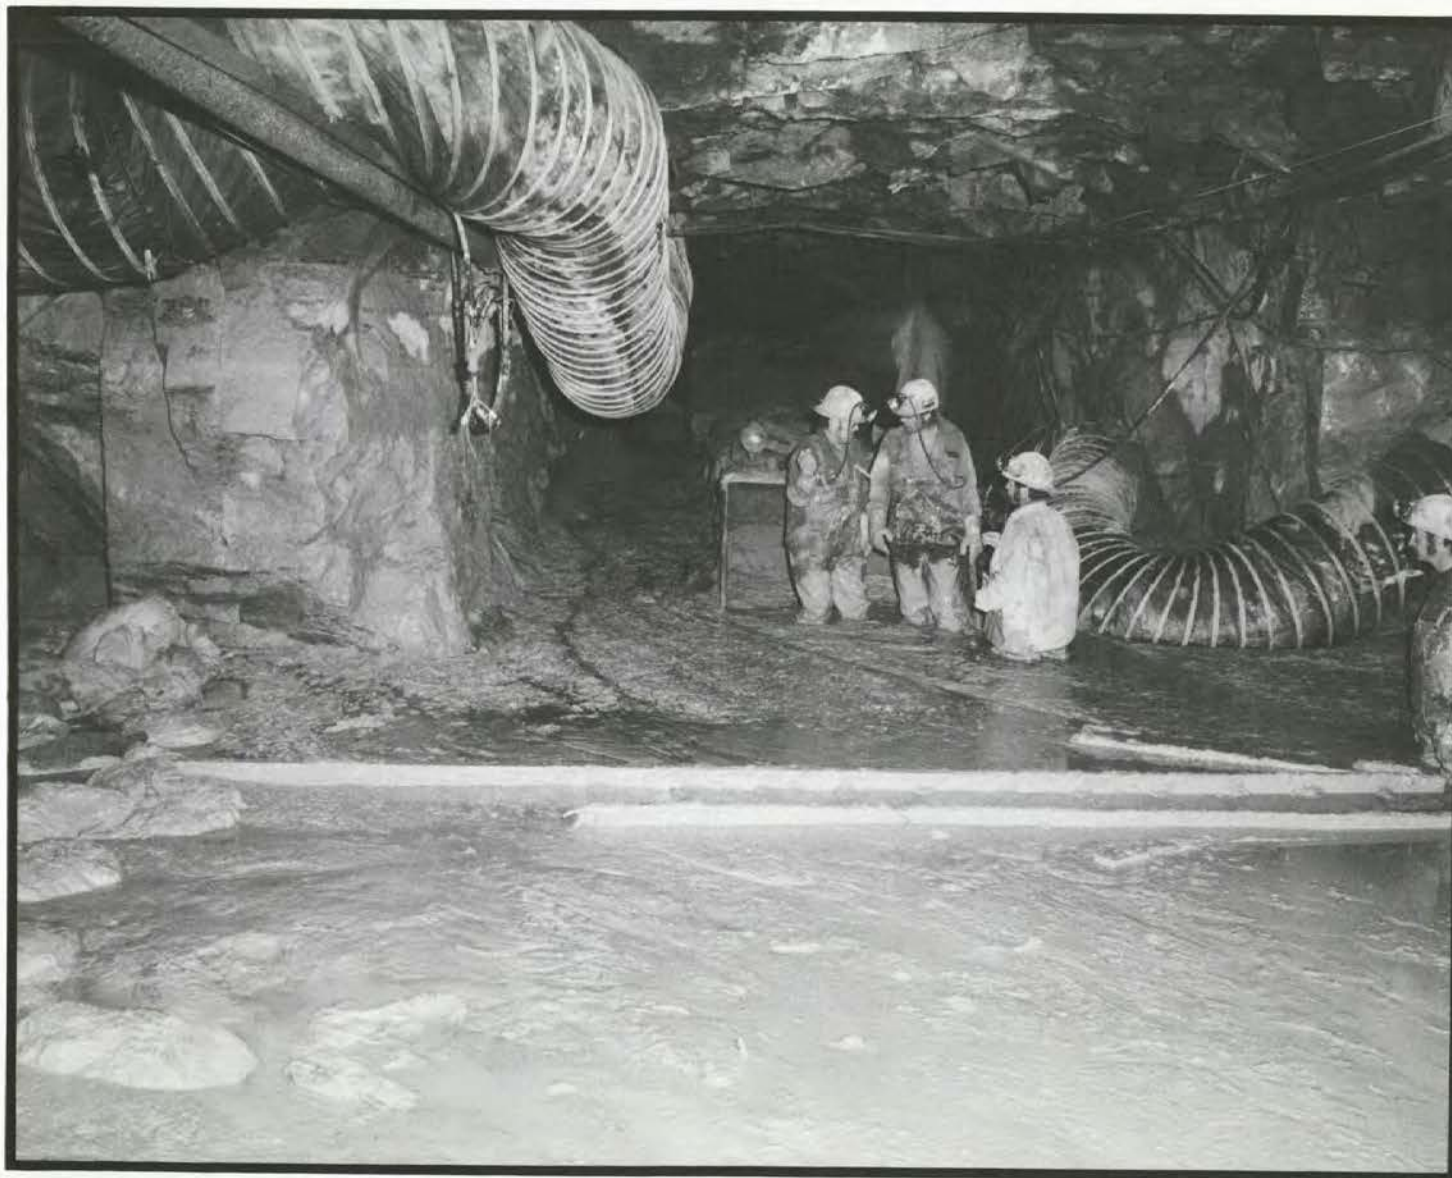
Photo # 5

Aspect de la boue à l'intersection de la rampe  
et du travers-banc du niveau 350.

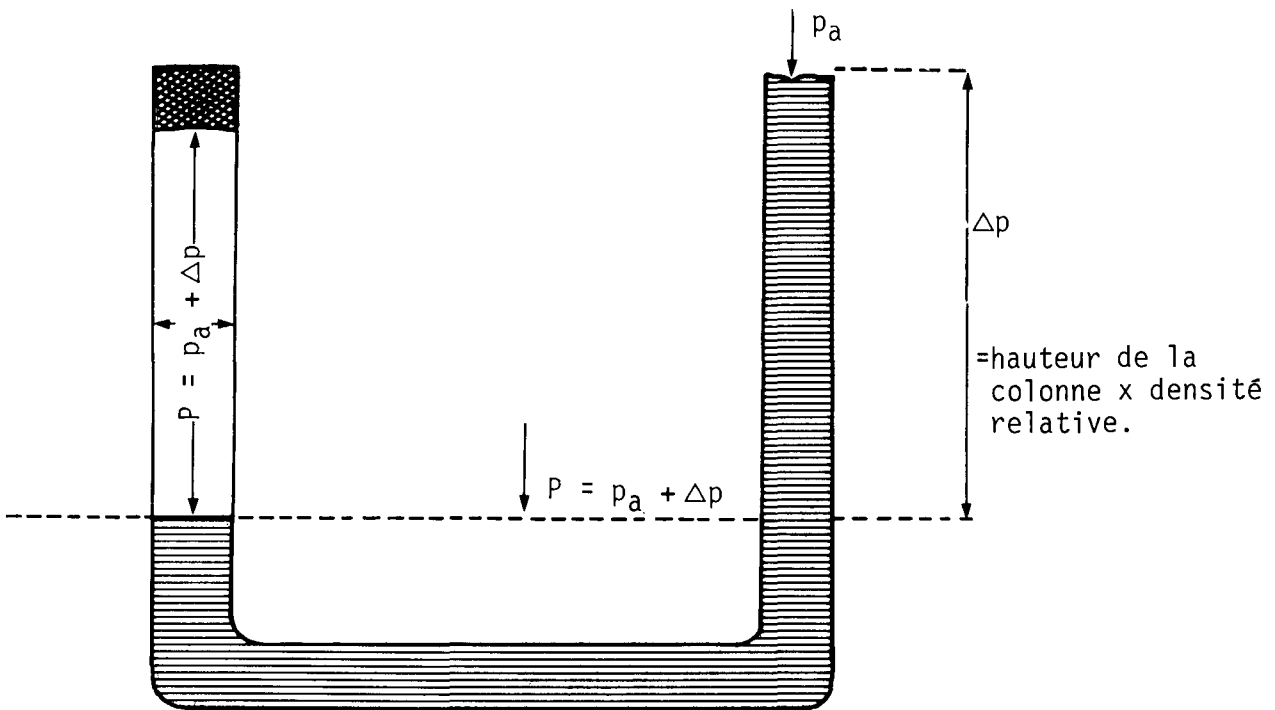
Pression à l'intérieur d'un vase communicant bloqué à une extrémité.

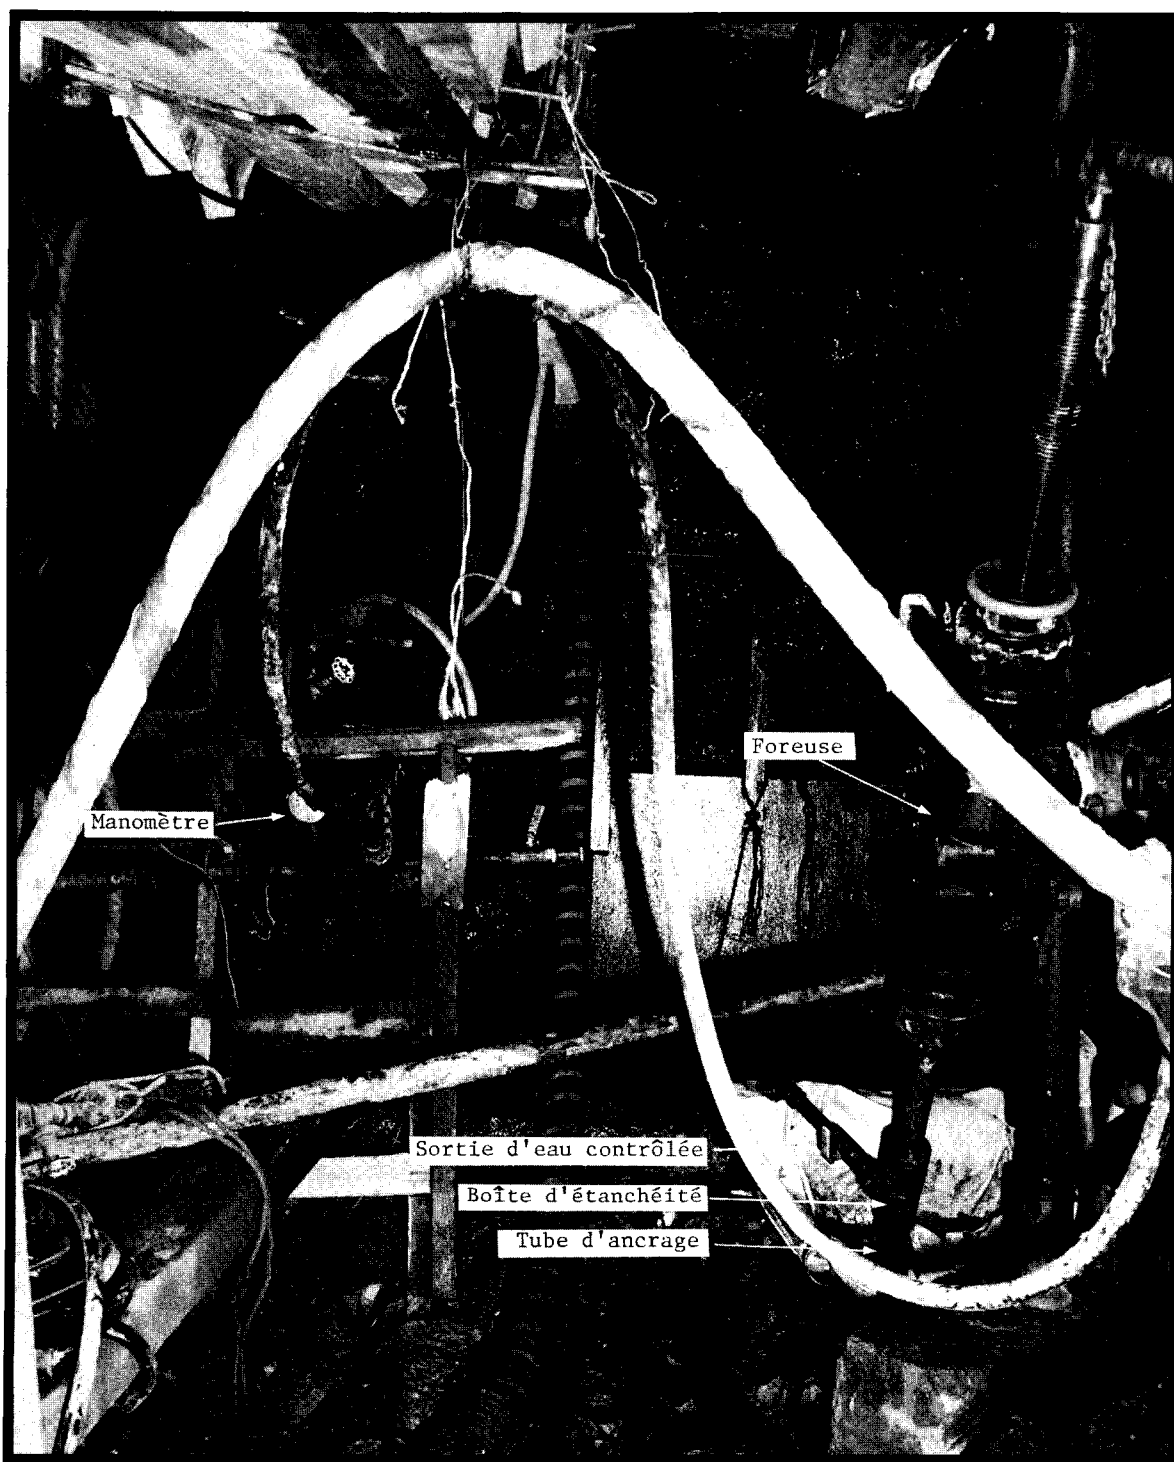
Photo # 6

Photo montrant l'encombrement dans la monterie au niveau 350 durant le forage du premier trou.

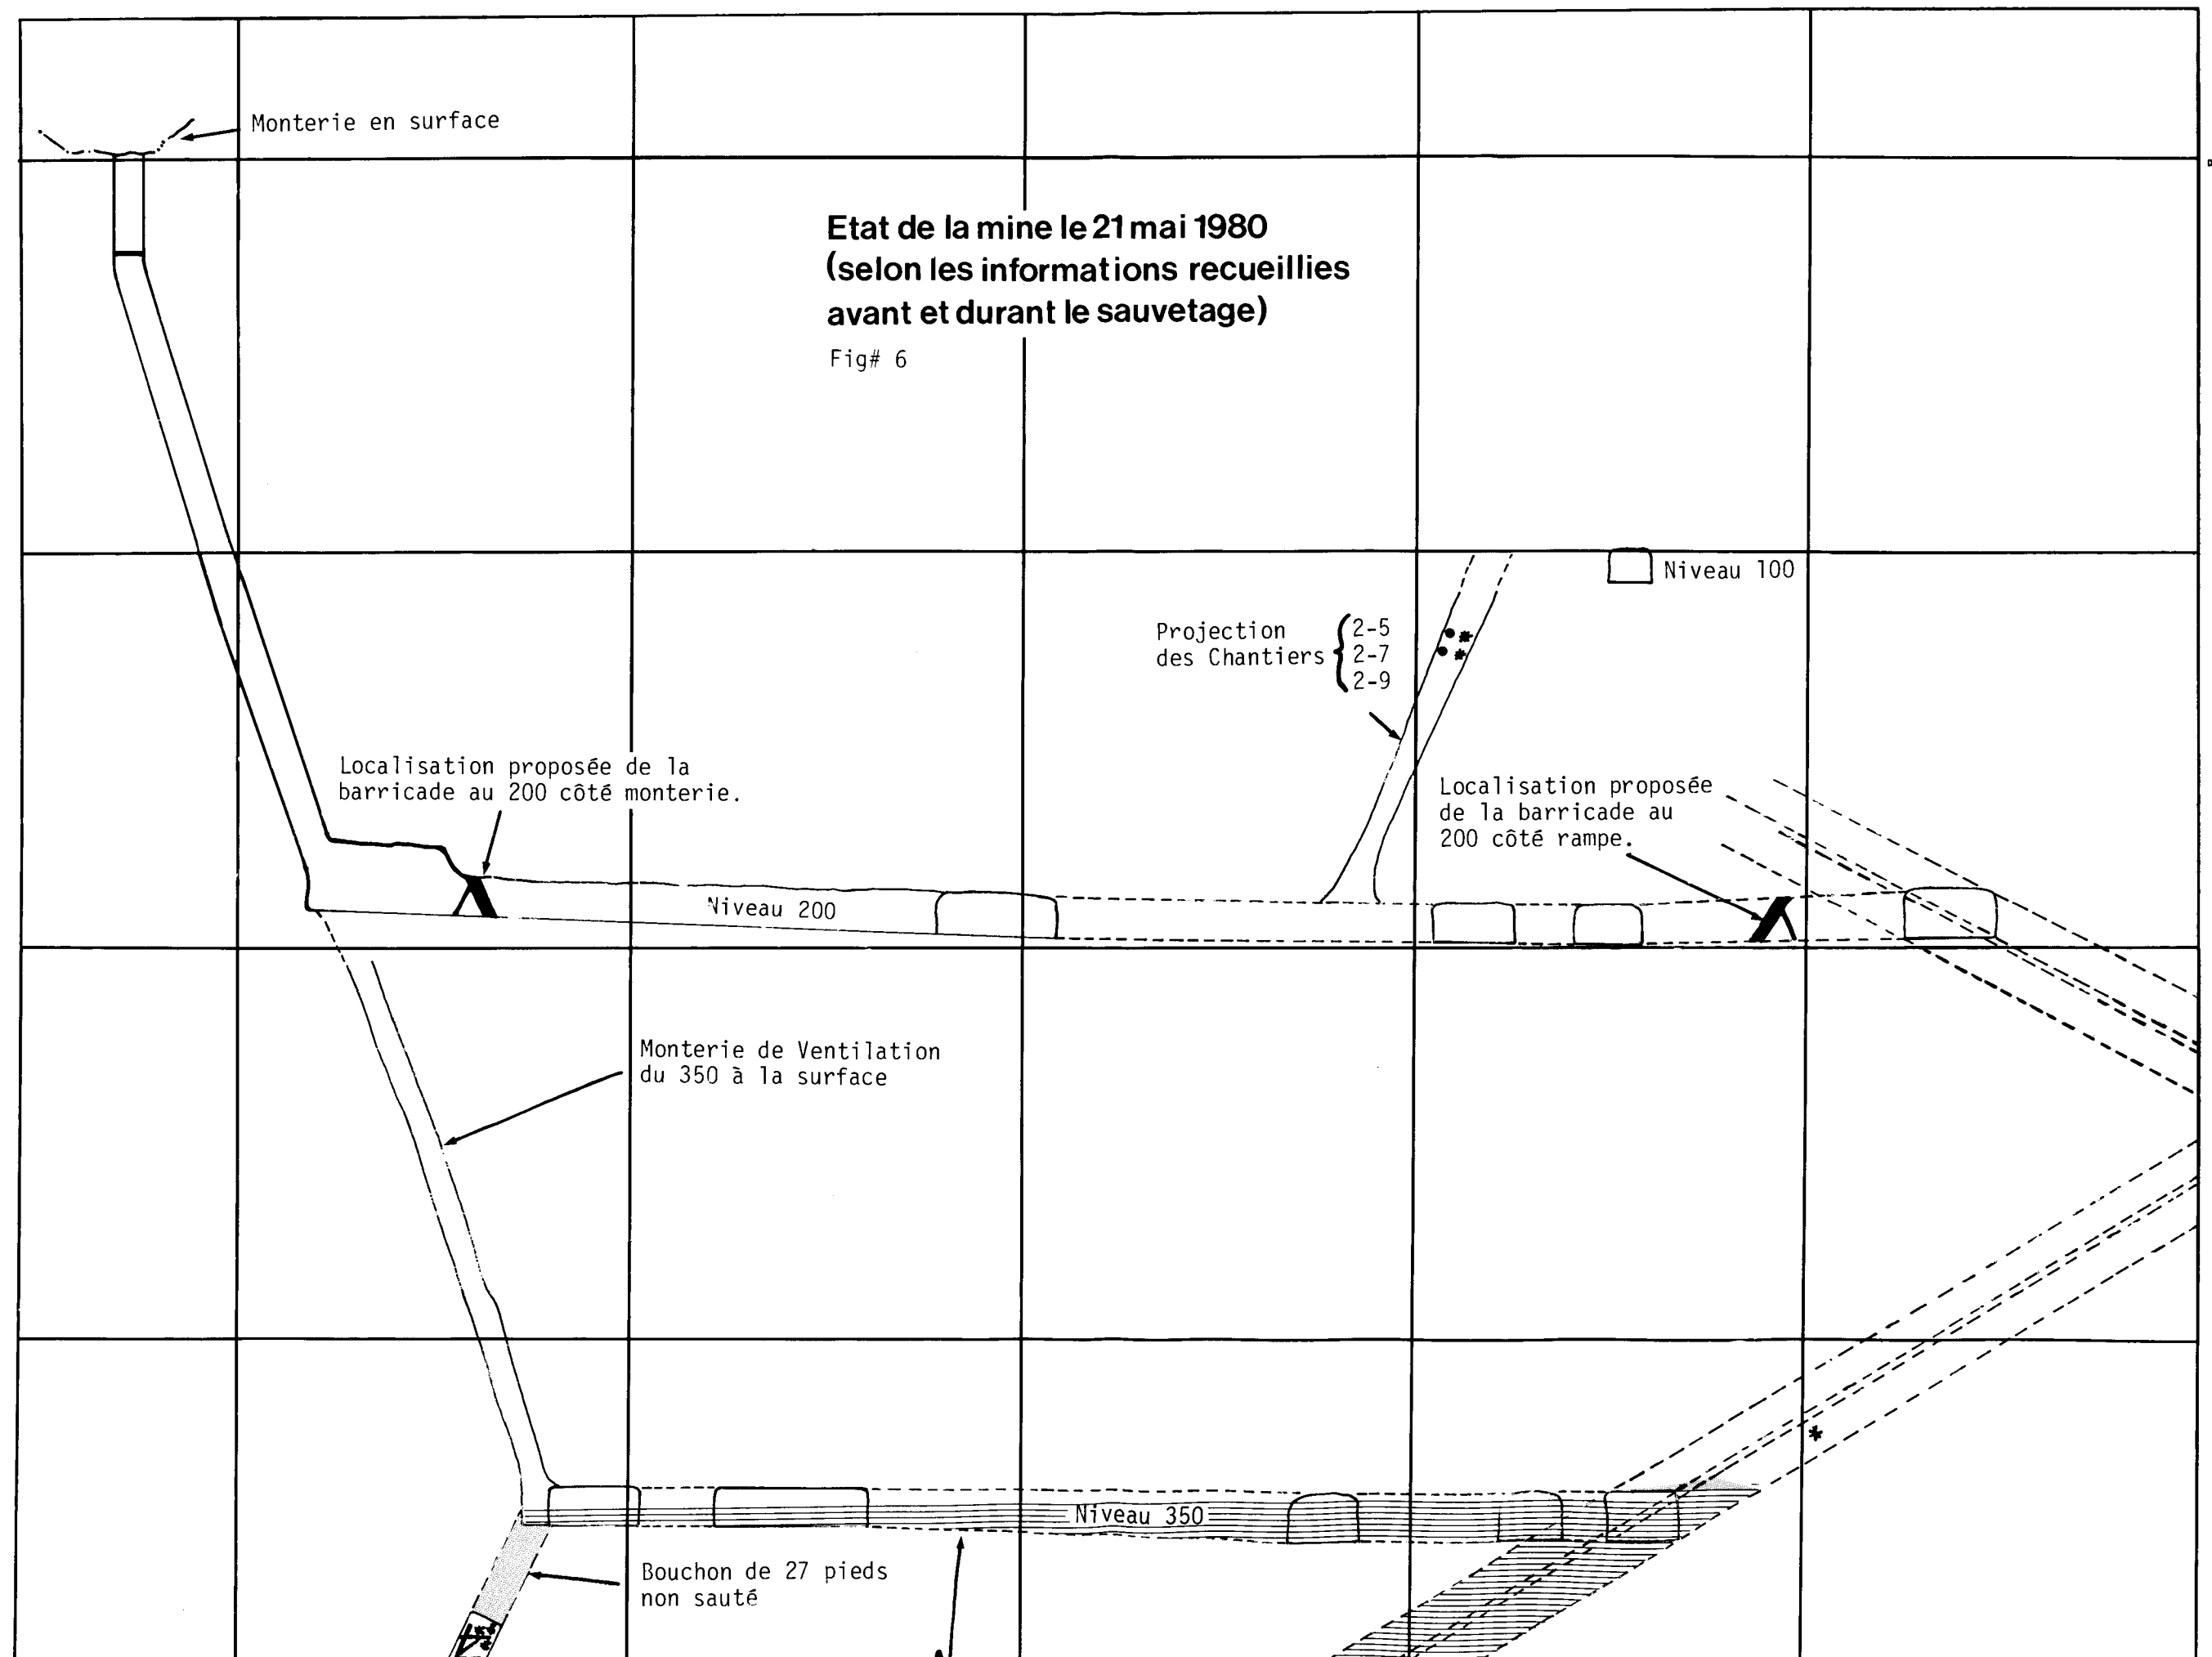
Fig# 6

Etat de la mine le 21 mai 1980  
(selon les informations recueillies  
avant et durant le sauvetage)

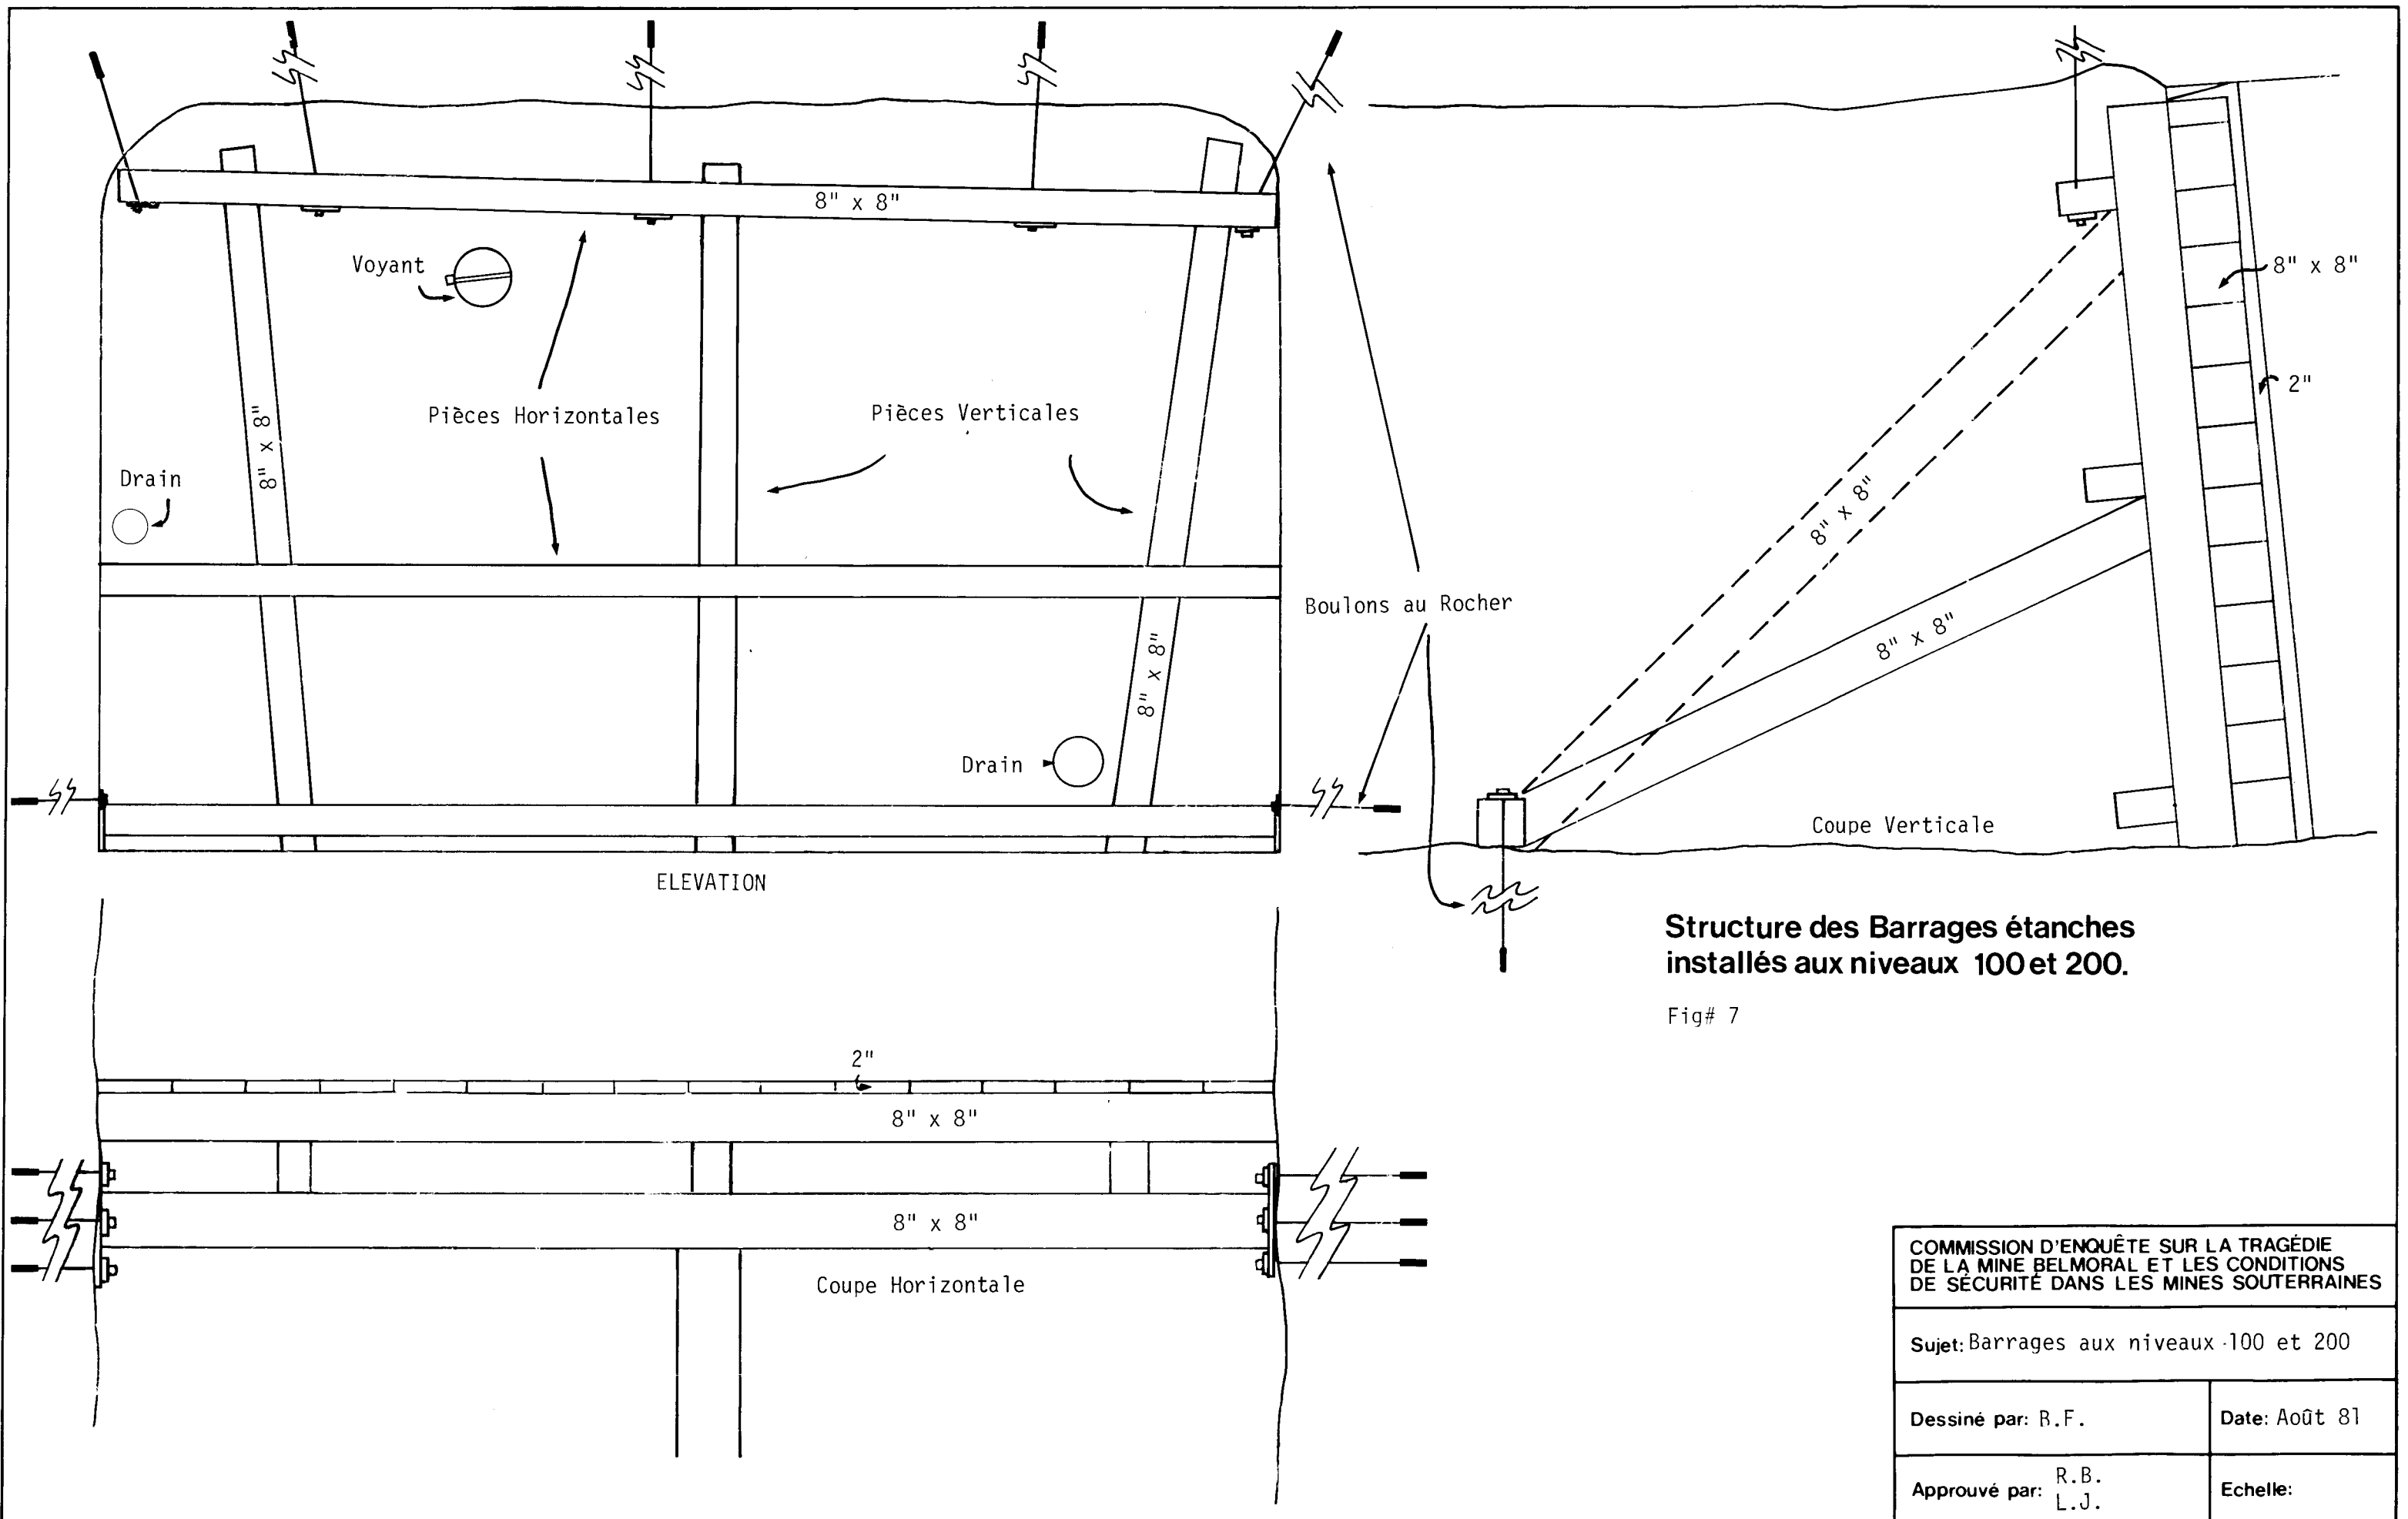
| Sujet: Barrages aux niveaux 100 et 200 | |

Le danger de liquéfaction de la boue, à cause de la présence d'une grande quantité d'eau, était toujours présent. La digue du niveau 100 devait être construite de façon étanche et pouvoir résister à une pression dynamique totale maximum de 480 tonnes.

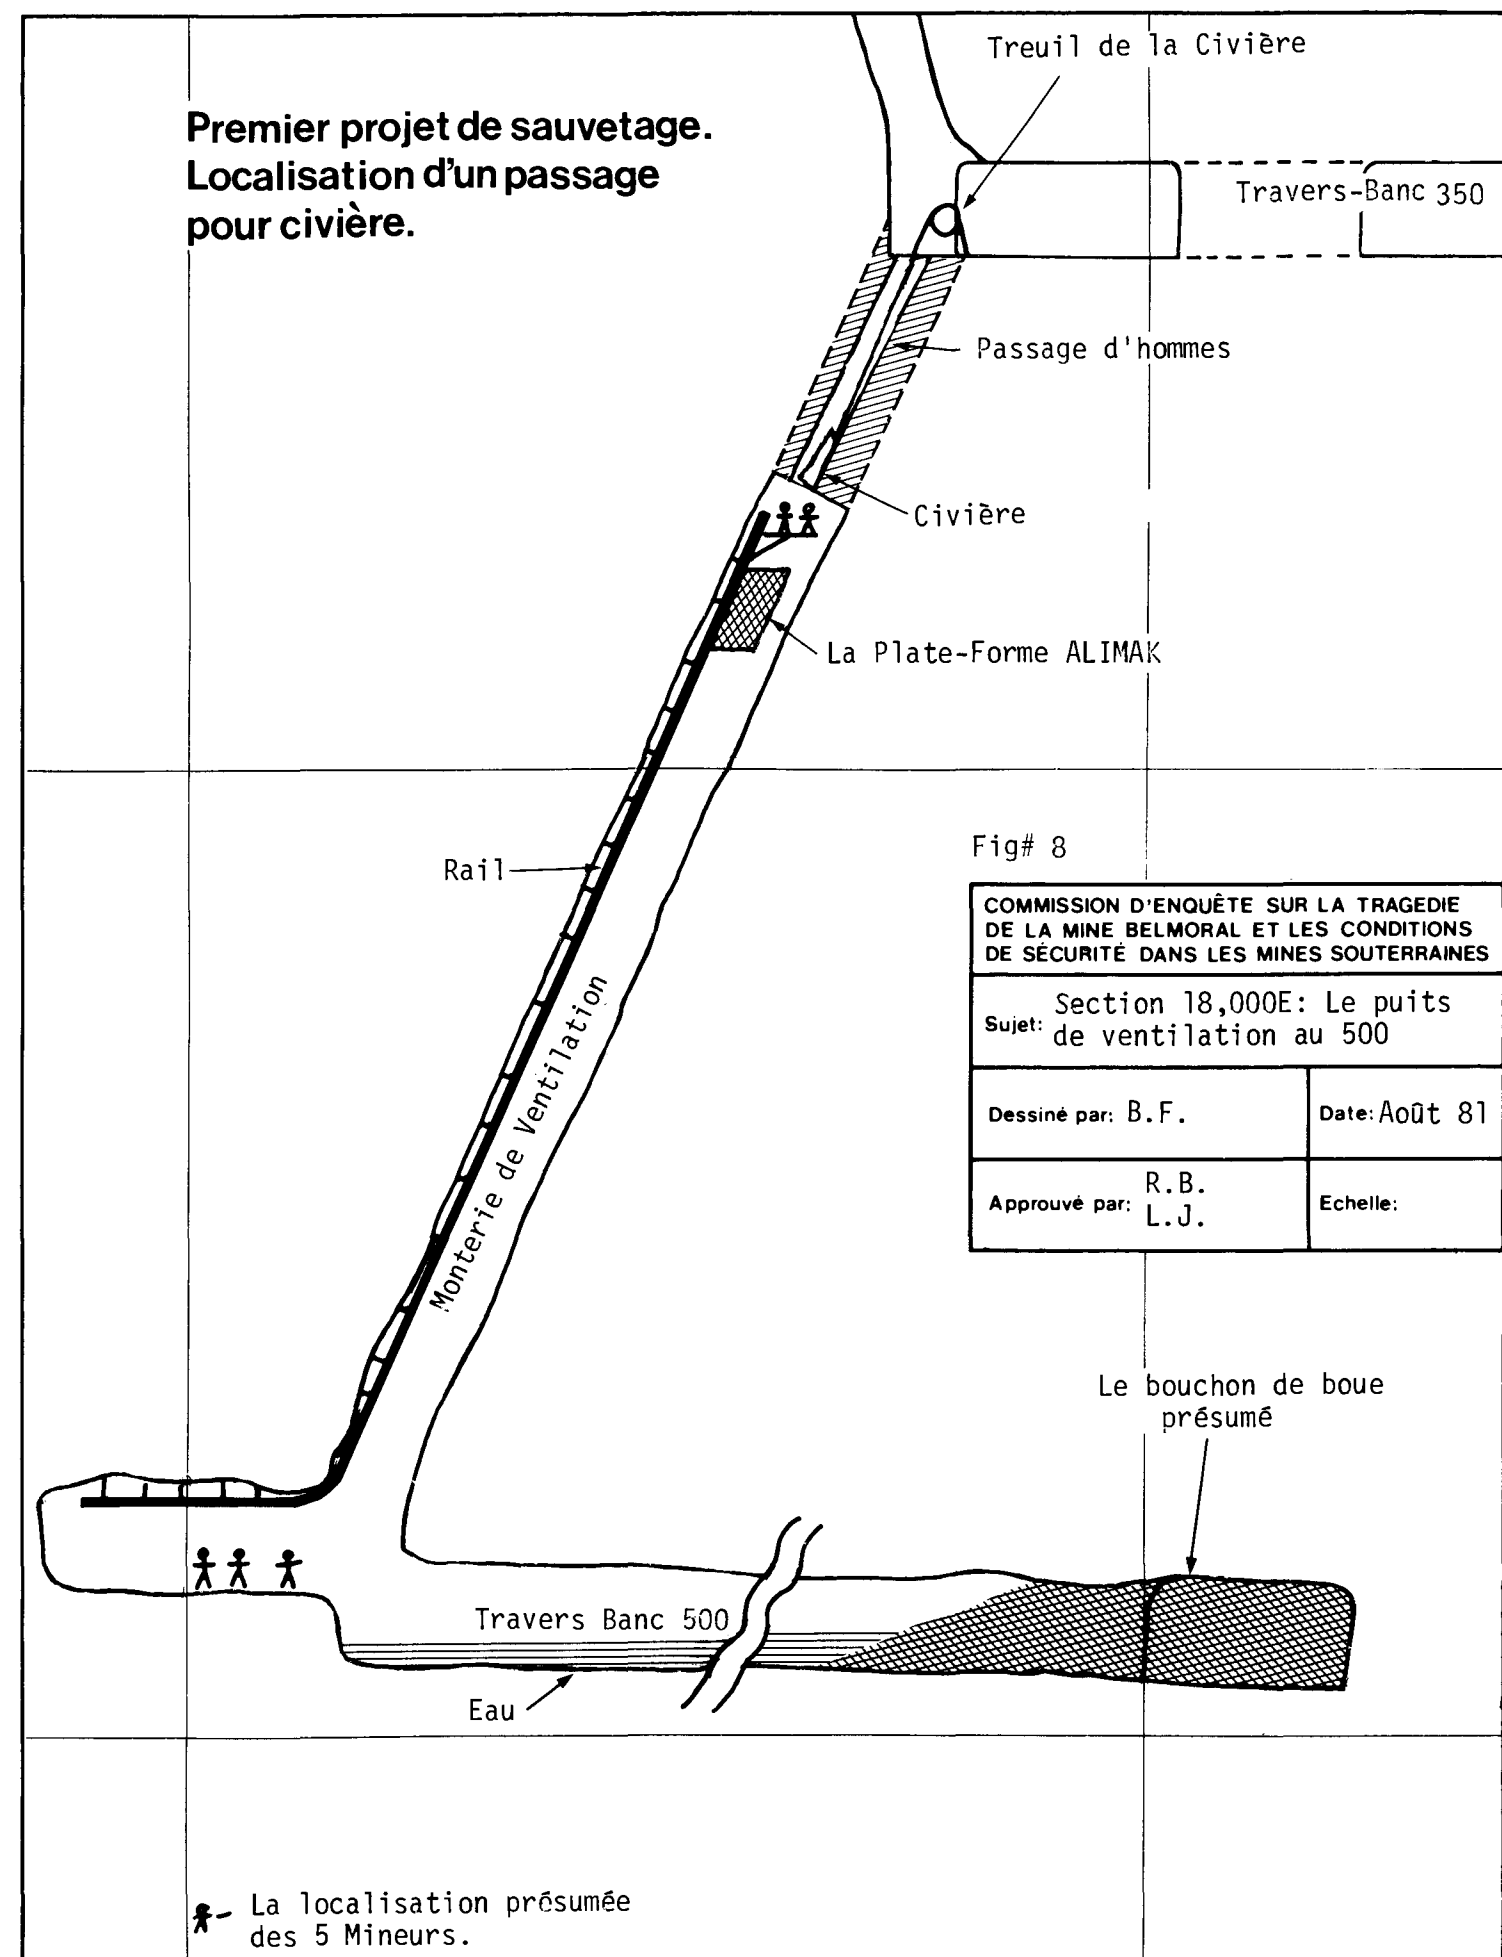
Les mineurs, les foreurs au diamant avec monsieur Legault en tête, lui qui est coordonnateur des opérations de sauvetage, se rendaient compte du danger d'une pression de 100 à 115 p.s.i. sur le bouchon

**Premier projet de sauvetage.**  
**Schéma indiquant**  
 : la localisation des mineurs.  
 : le bouchon ancré au 500.  
 : le premier trou de 2" de  $\phi$ .

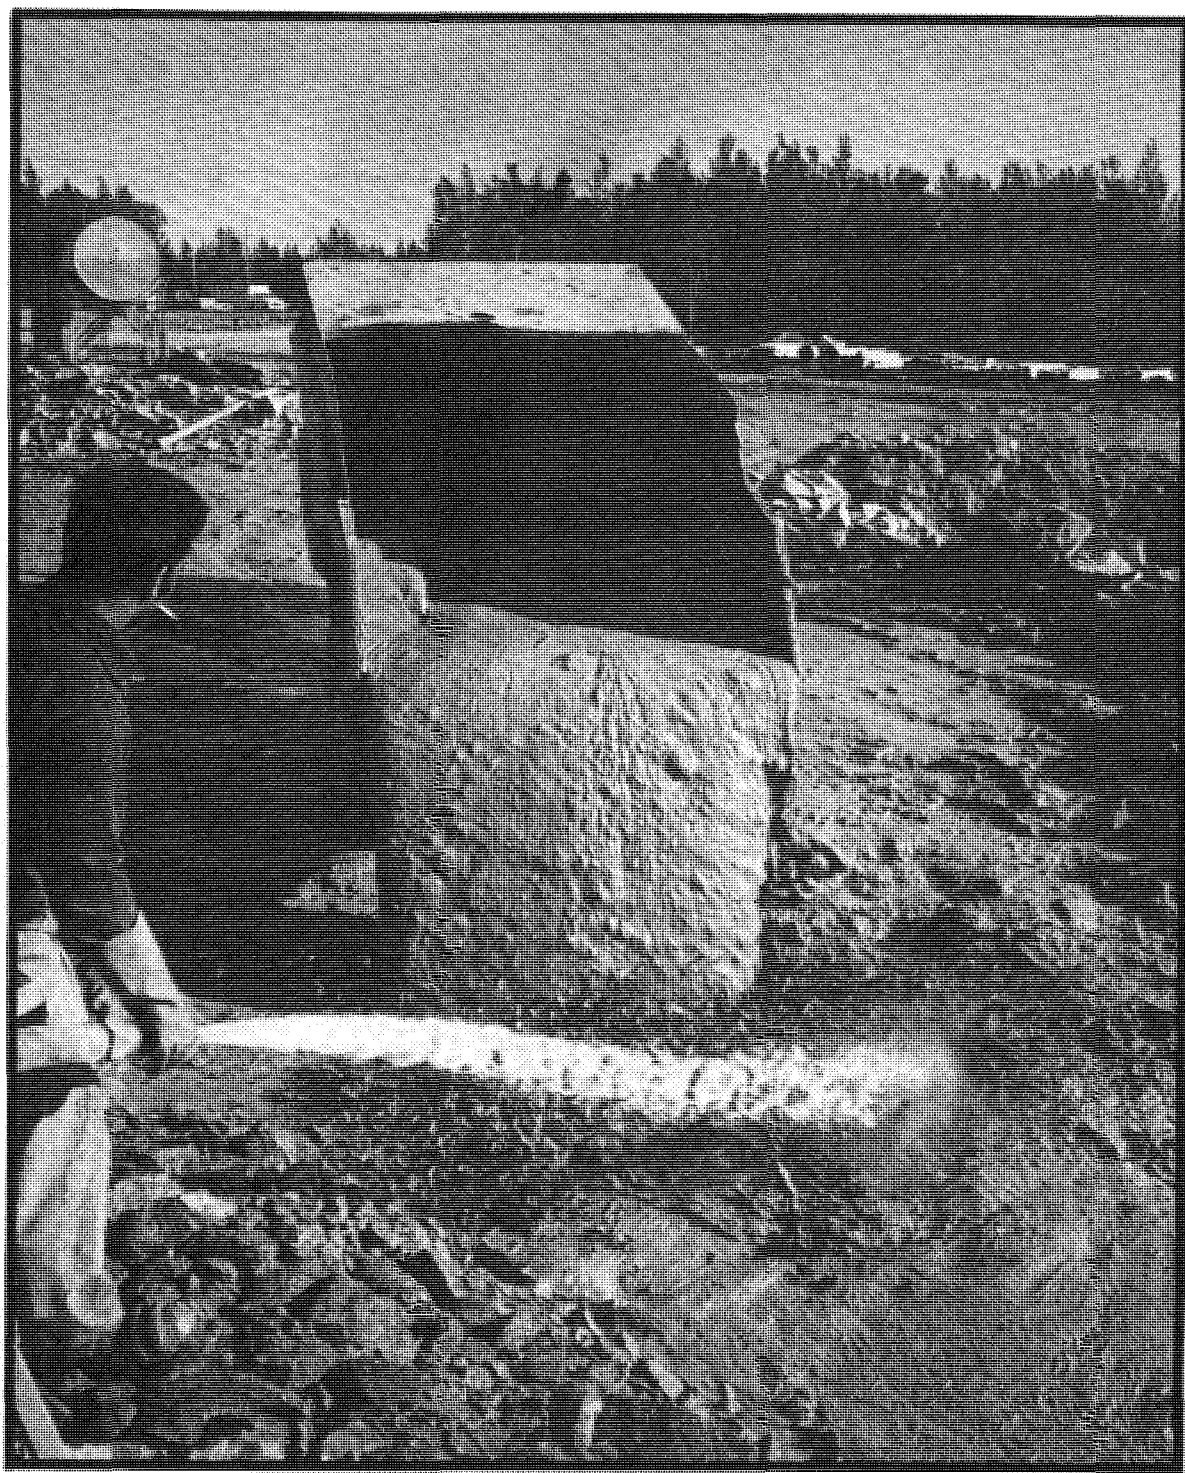
Photo # 9

Photo d'un camion déchargeant son contenu et indiquant  
que la boue a une densité approximative de 1.6
