**Suivi d'étude de vibrations transmises
Par la circulation routière
Chemin des Patriotes Nord
Municipalité de Mont-Saint-Hilaire**

Mars 2010

Secteur mécanique des roches
Service géotechnique & géologie

Québec, le 9 mars 2010

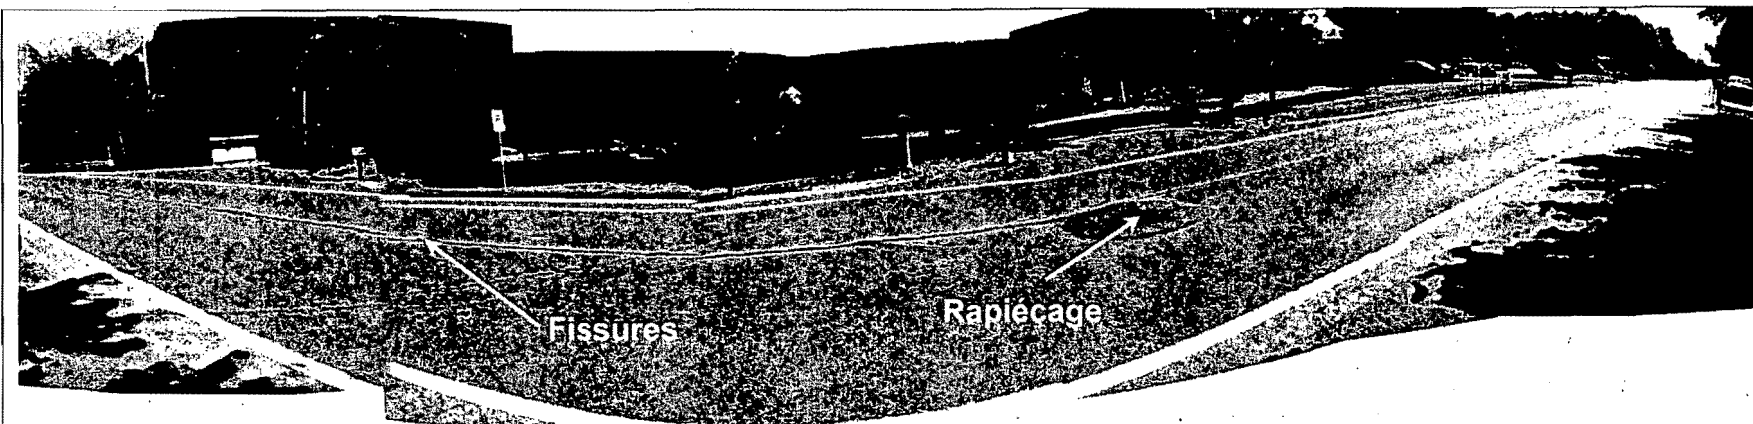
| Site (# civique) | État du pavage | Photos |
|---|---|---|
| 1 (1197) | Fissure longitudinale au centre et rapiéçage dans la voie direction sud * | 1 |

Cependant en y regardant de plus près, l'intensité des vibrations en direction Nord a diminué significativement, mais celle des véhicules en direction Sud a augmenté. L'intensité maximale passe de 1,02 mm/s en 2006 à 1,32mm/s en 2009. Selon toute vraisemblance, le rapiéçage effectué dans la voie en direction Sud n'est pas étranger à ce phénomène. En fait, on soupçonne que le rapiéçage correspond à une déformation dans le pavage causée par un problème de fondation de la chaussée ou du soutirage. Il va de soit que tant que ce problème ne sera pas corrigé, il sera difficile de réduire l'intensité des vibrations générés par les véhicules circulant en direction Sud. *

Photo 1 : Vue de l'état du pavage de la route 133 en face de la résidence du 1197.

* La situation a été corrigée depuis. Voir l'annexe 3 qui présente les correctifs apportés suite aux relevés de septembre 2009.

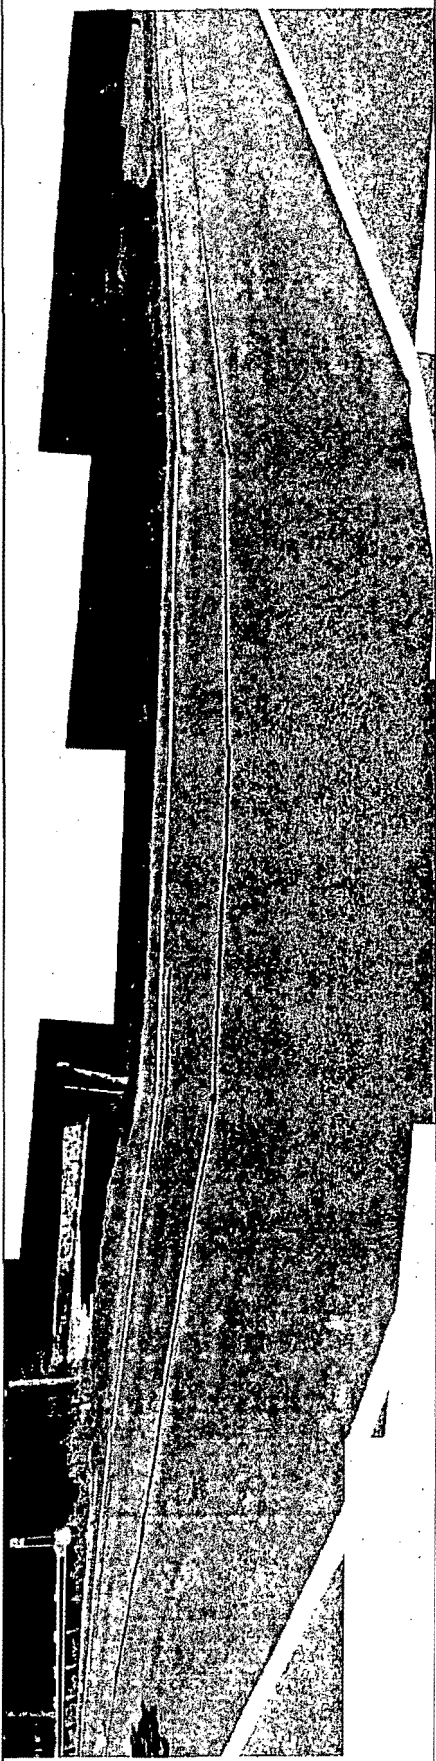
| Site (# civique) | État du pavage | Photos |
|---|---|---|
| 3 (1631) | Fissures longitudinales. au centre et près de la ligne de rive(Nord) | 6 |

Comparativement au relevé de 2006 (tableau 3a) on observe une diminution significative des intensités mesurées. En fait, seuls les camions de type semi remorque génèrent des intensités de vibrations perceptibles depuis la réfection du pavage. Toutefois ces intensités sont inférieures à 0,5 mm/s alors qu'elles dépassaient 1 mm/s en 2006. De plus en 2006 la fréquence d'événements perceptibles était de 11 événements par heure comparativement à 4 événements par heure en 2009. Selon les relevés de comptage de la circulation, environ 78 véhicules lourds auraient circulé pendant la séance d'enregistrement.

Photo 6 : Vue de l'état du pavage devant la résidence sise au numéro civique 1631, Chemin des Patriotes.

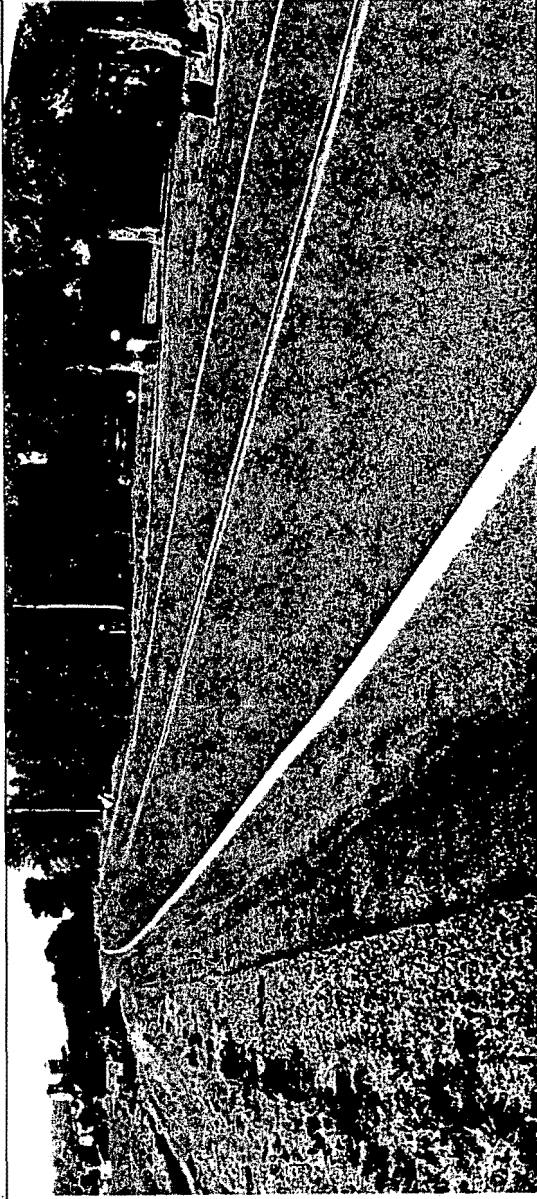
| Site (# civique) | État du pavage | Photos |
|---|---|---|
| 4 (1805) | Fissure longitudinale | 8 |

En résumé, on ne peut conclure en une amélioration de la situation malgré la réfection du pavage. A priori, on s'explique difficilement les résultats car contrairement au relevé de 2006, où plusieurs fissures transversales étaient observées à la surface du pavage, l'uni du pavage, suite à sa réfection en 2009, était en parfaite condition. Par ailleurs, il s'avère que ce sont les véhicules qui circulent en direction Nord, soit la voie la plus éloignée de la résidence, qui génèrent les intensités les plus élevés.

En analysant plus particulièrement les photographies du secteur, il semble y avoir une dépression dans le profil de la chaussée au sud de la résidence. Cette dépression correspondrait à un ponceau au droit d'un ravin. Cette déformation dans le profil de la chaussée pourrait expliquer les vibrations générées.

Selon toute vraisemblance, en circulant en direction Nord, les véhicules lourds au sortir de la dépression agissent un peu comme un buteur sur l'argile ce qui a pour effet d'augmenter le champ de contraintes dans le sol. Cela se traduit par des vibrations plus intenses. Il y aurait peut être lieux d'investiguer d'avantage ce secteur pour tenter d'améliorer le profil de la route, ou encore, la structure de la chaussée. *

Photo 8 : Vue de l'état du pavage en face de la résidence sise au 1805.

* La situation a été corrigée depuis. Voir l'annexe 3 qui présente les correctifs apportés suite aux relevés de septembre 2009.

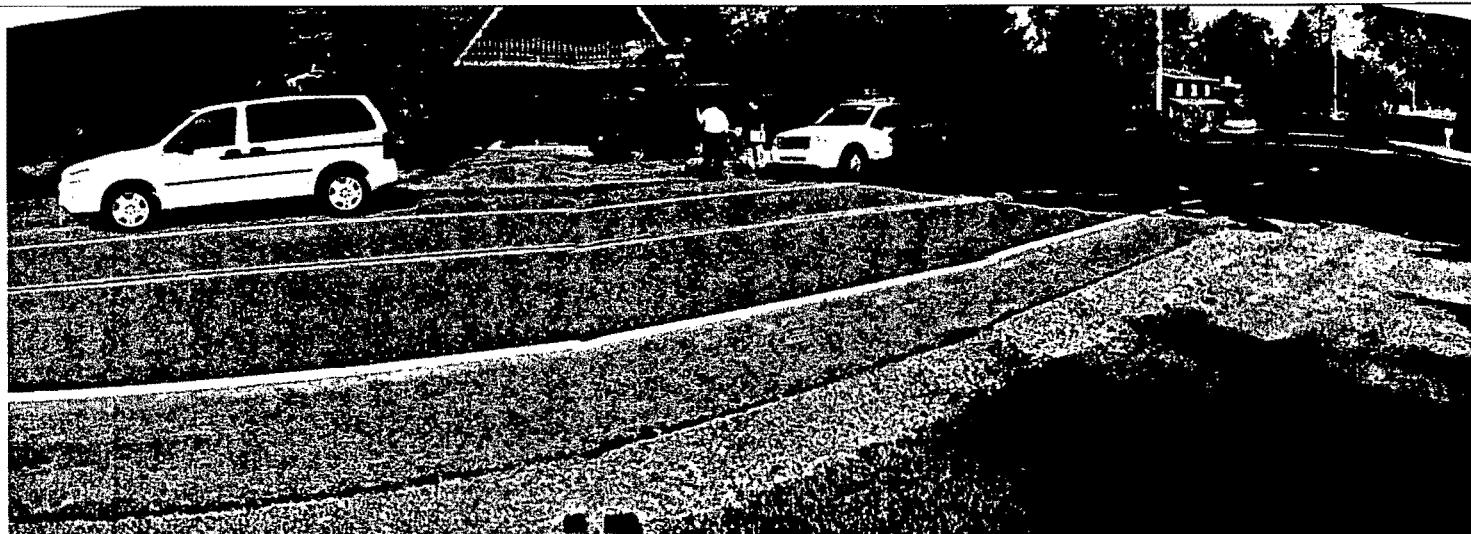
| Site (# civique) | État du pavage | Photos |
|---|---|---|
| 5 (1841) | Fissure longitudinale | 10 |

Comme c'était la première fois que ce site était investigué, nous ne pouvons le comparer avec des résultats obtenus en 2006. Toutefois bien que ce site ne se retrouve qu'à environ 150 mètres au nord du site situé au 1805, les résultats sont quant à eux fort différents. D'un autre côté, cette distance est suffisante pour atténuer les vibrations générées au site 1805, ce qui tend à confirmer notre hypothèse sur la

présence de la dépression comme étant à l'origine de l'émission des vibrations lors du passage des véhicules lourds.*

Photo 10 : Vue de l'état du pavage en face de la résidence sise au 1841.

* Voir l'annexe 3 qui présente les correctifs apportés suite aux relevés de septembre 2009.
