A. M. Vaysburd - B. Bissonnette

Commission d'enquête
sur le viaduc
de la Concorde

Inspection

Examen du dossier d'inspection du viaduc de la Concorde

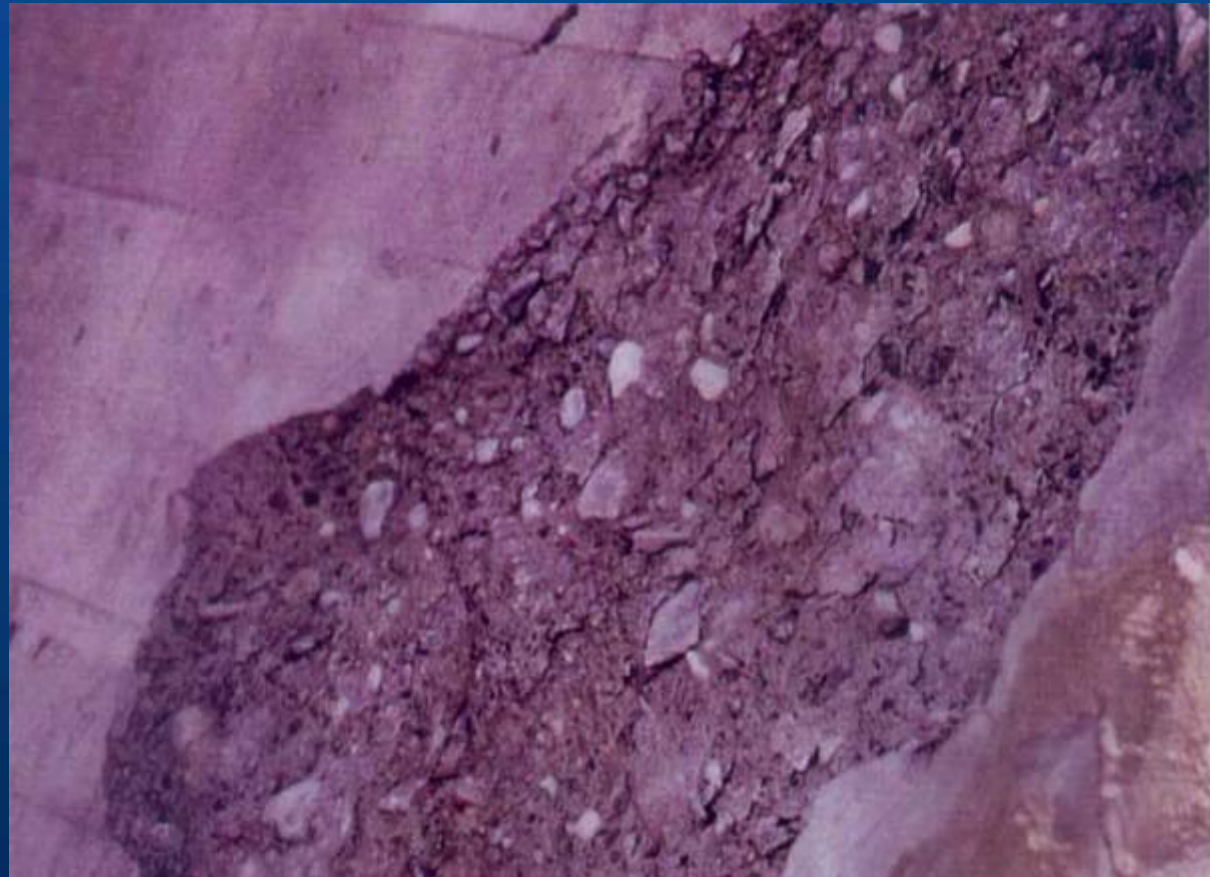
Photo 3.2.1 c)- Écaillage important du fût d'une culée.

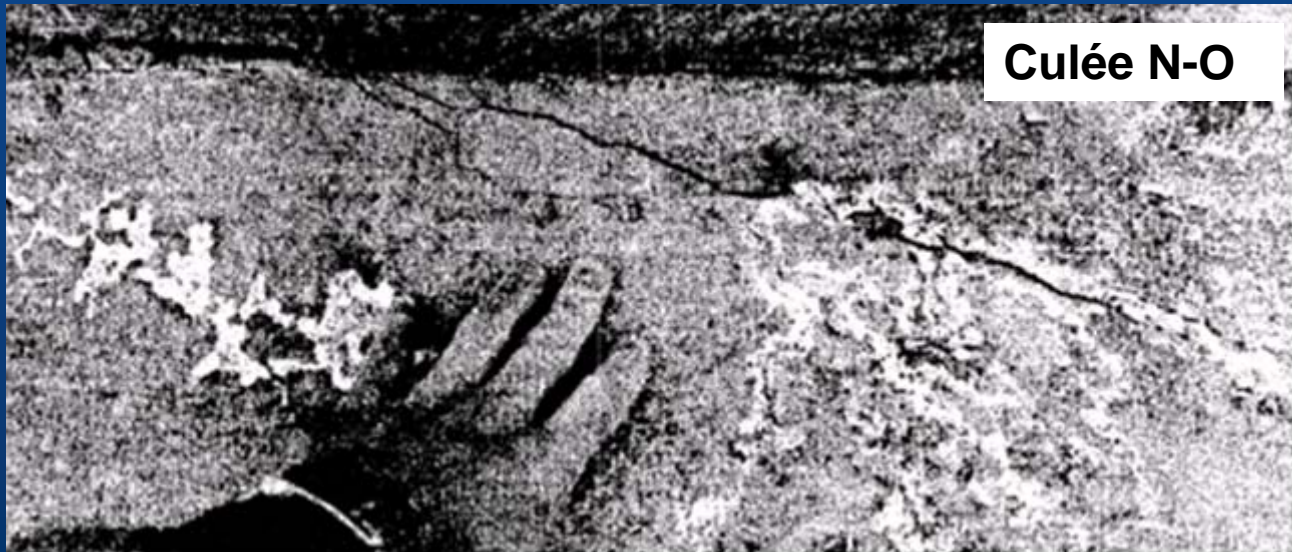
Photographie d'une fissure jointe au Rapport d'Inspection Générale de 1999

- Aucune information quantitative dans le rapport
- Aucun commentaire

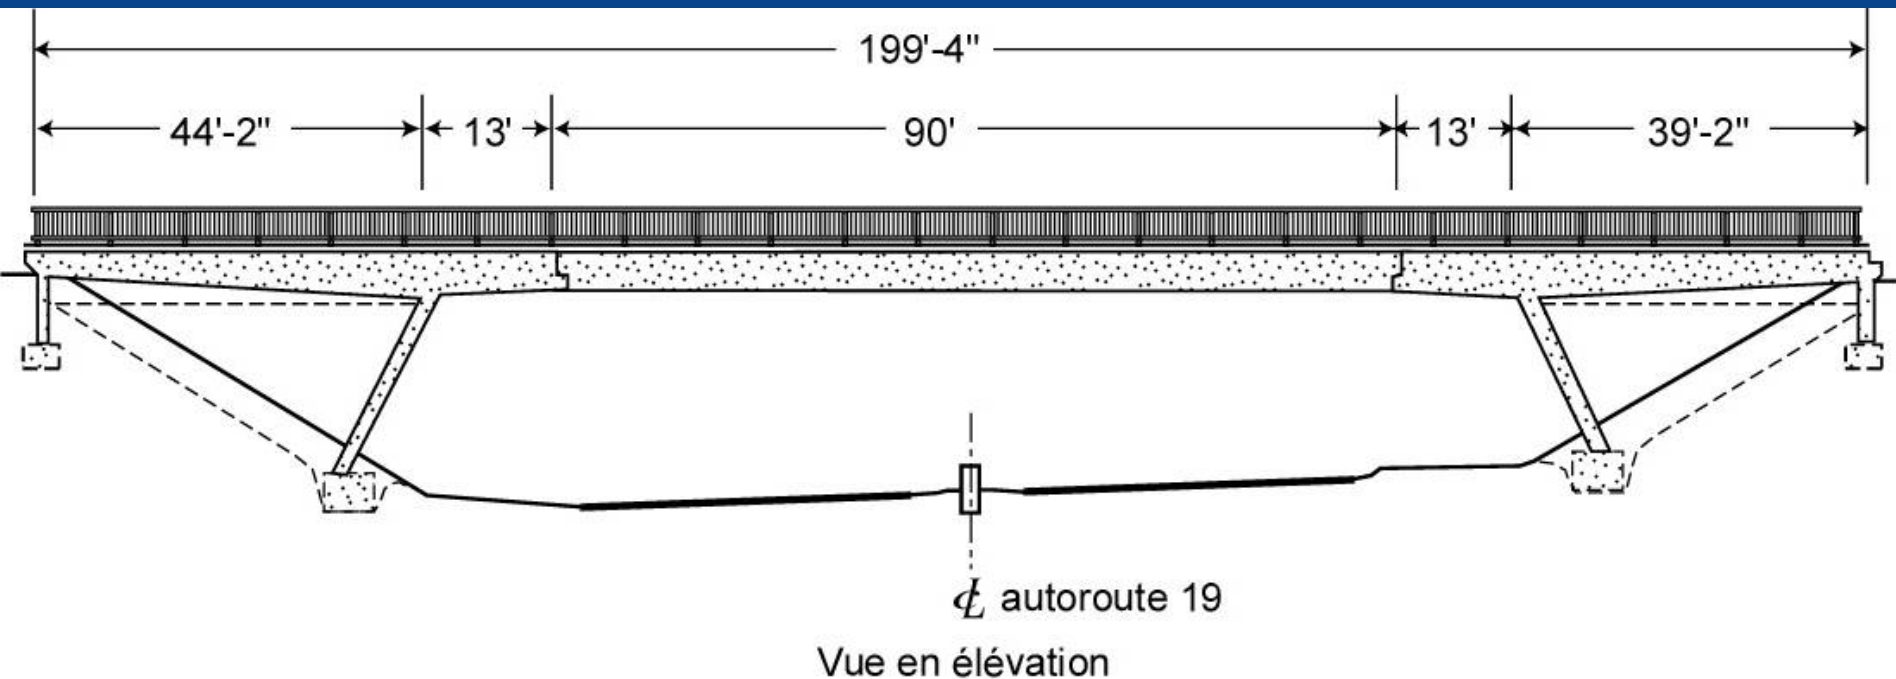
La description des éléments structuraux a changé au fil des rapports

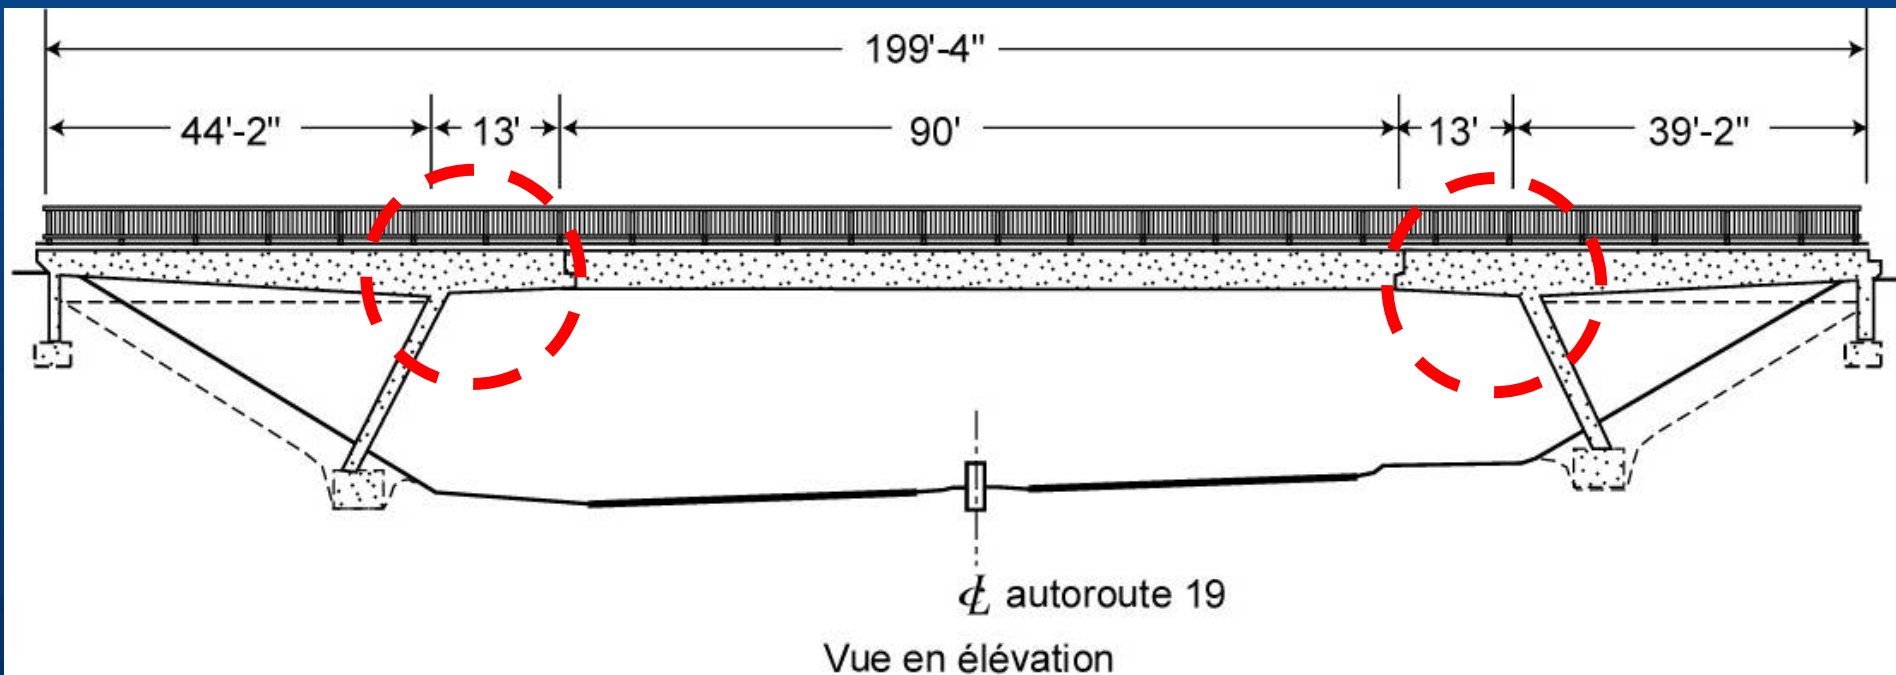
Viaduc de la Concorde: culées de configuration particulière

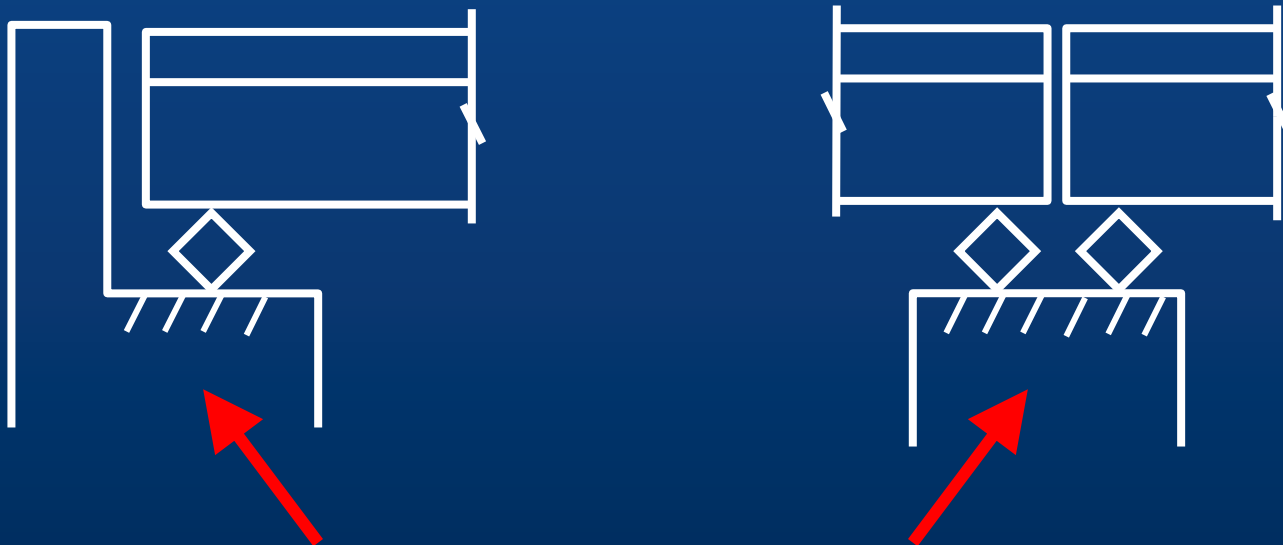
Même lorsque les porte-à-faux des culées étaient considérés comme des dalles (travées 1 et 3), les assises étaient considérées comme celles de culées ordinaires (éléments **secondaires**)

Assises d'éléments de support massifs

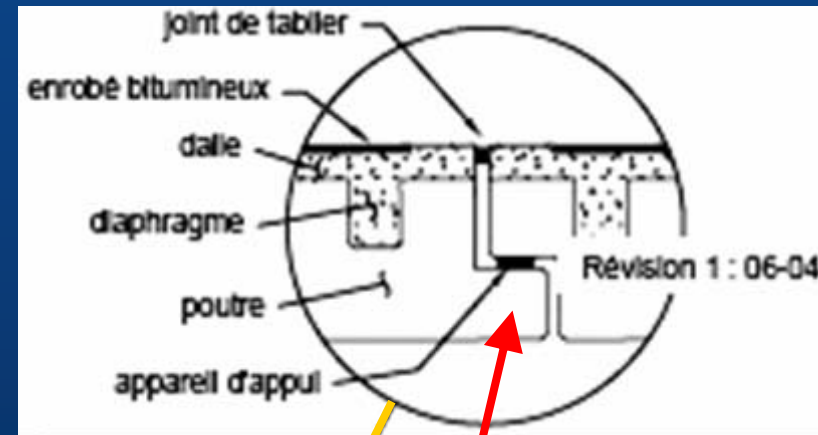
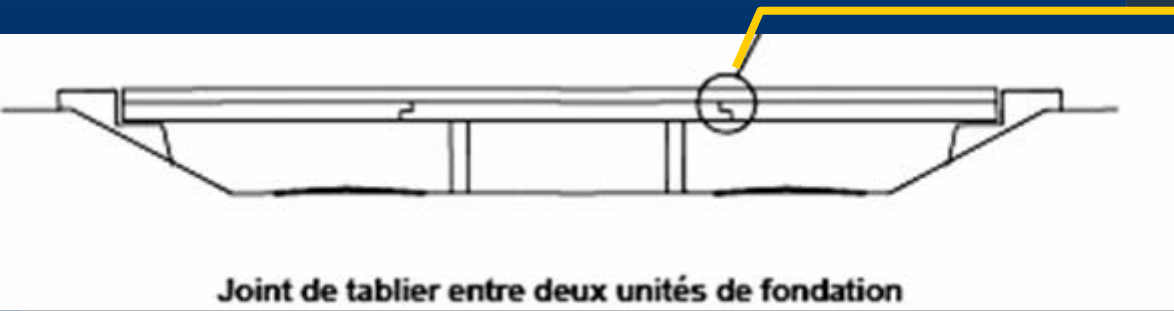
Les **assises** constituaient l'extrémité des dalles en porte-à-faux et auraient conséquemment dû être traitées comme des éléments primaires

**extrémité de
la dalle**

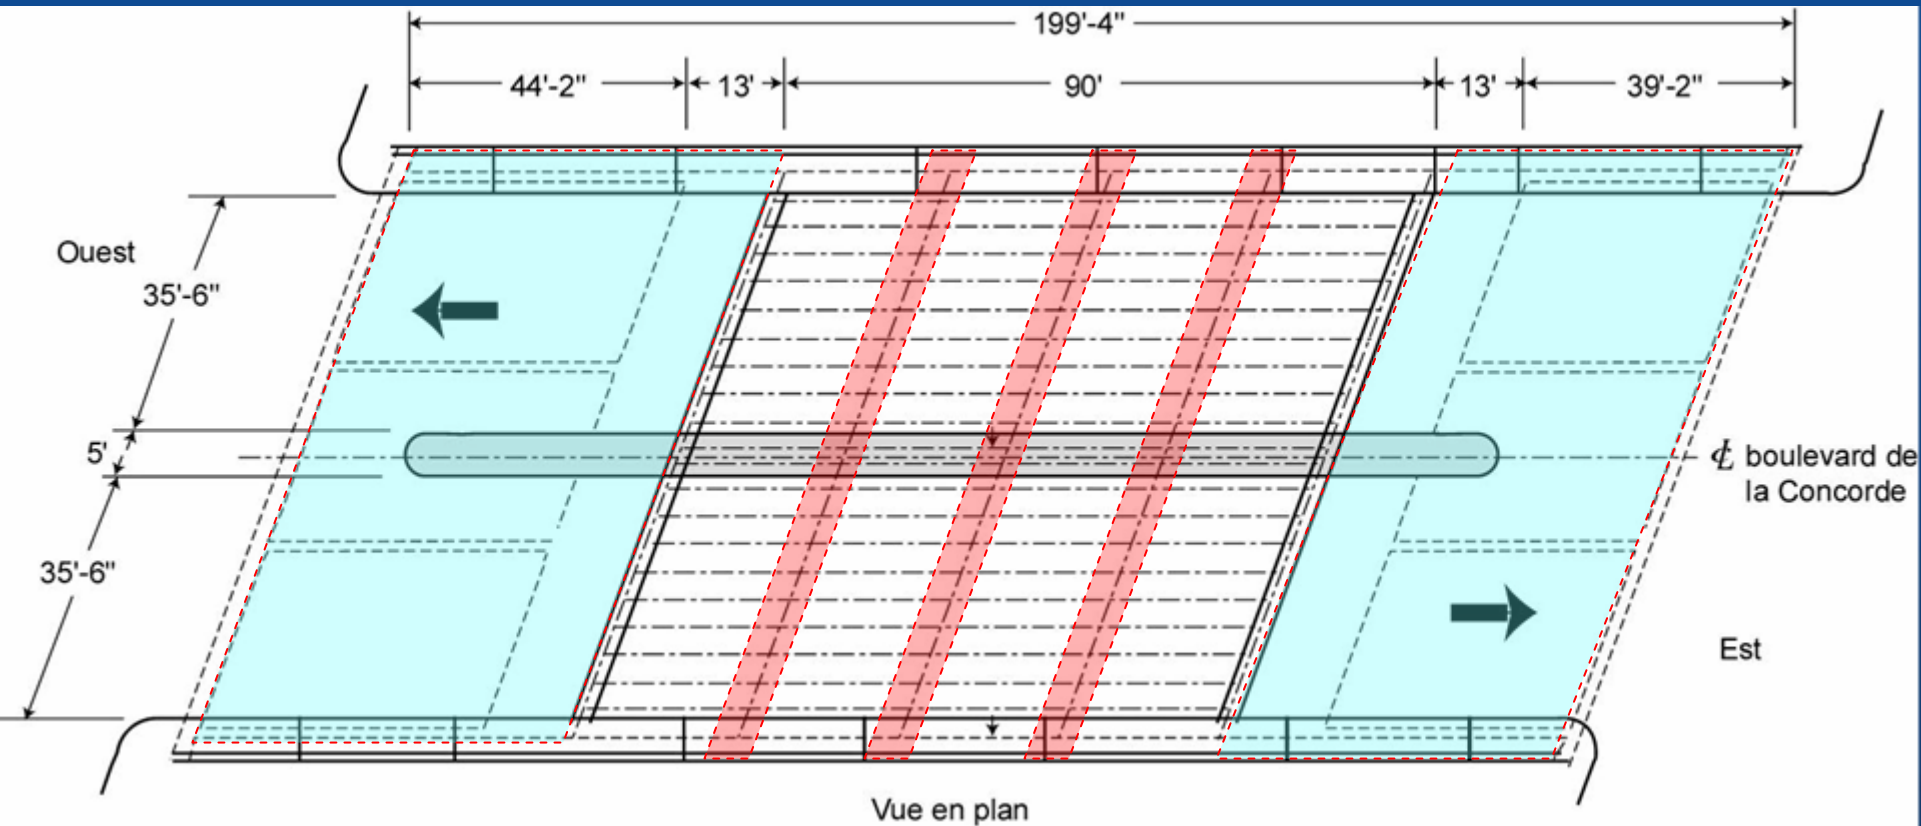
Description des diaphragmes (...)
