**Rapport**  
sur les causes techniques de l'effondrement  
de poutres de béton lors de la construction  
du pont d'étagement du boulevard du Souvenir  
au-dessus de l'autoroute 15, Laval, Québec

Octobre 2000

**Robert Tremblay, Ph.D., ing.**

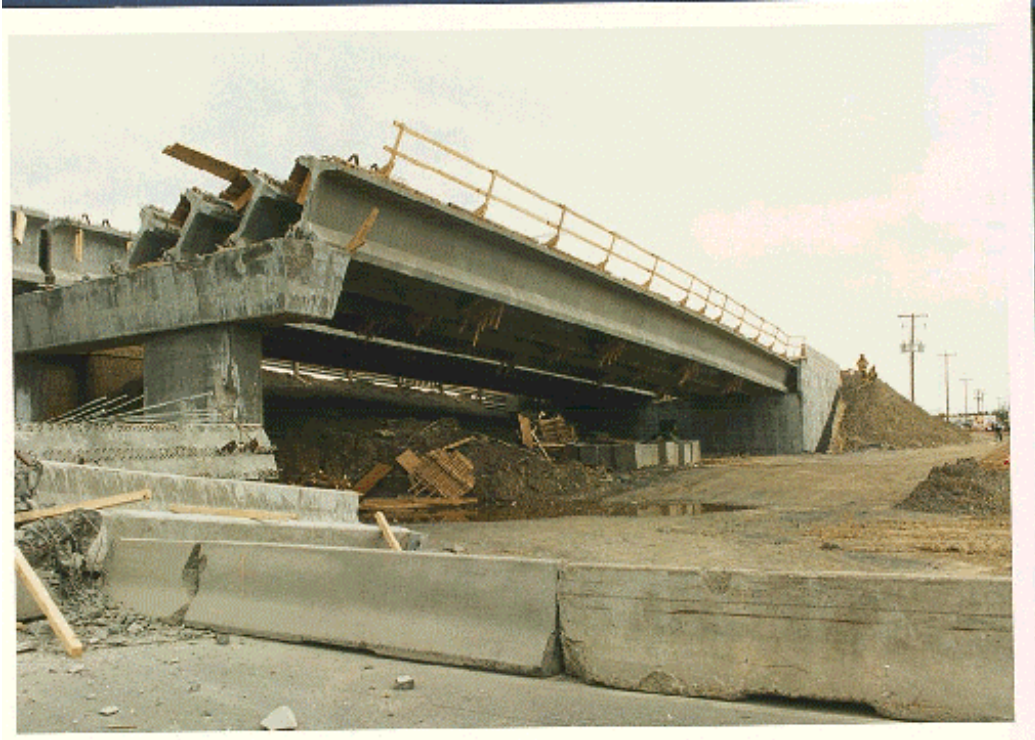
Les figures 3.3 à 3.6 et 3.14 montrent que les poutres des travées 1 et 4 se sont déplacées vers le sud sur les appareils d'appui mais qu'elles ont été freinées par le mur de garde aux culées 1 et 5. Les figures 3.7 et 3.8 montrent que la poutre 1 des travées 2 et 3 est tombée au sud des piles qui la supportaient. La semelle inférieure des poutres 1 tombées au sol se retrouve du côté sud. Les figures 3.9 et 3.10 montrent que les poutres 2 à 4 des mêmes travées sont tombées entre les piles et leur semelle inférieure est située du côté nord. On remarque de plus que la poutre 1 est située sous la poutre 2 dans les deux travées.

**Figure 3.3** Vue des poutres 1 à 4 de la travée 4 (Photo SQ-B11)

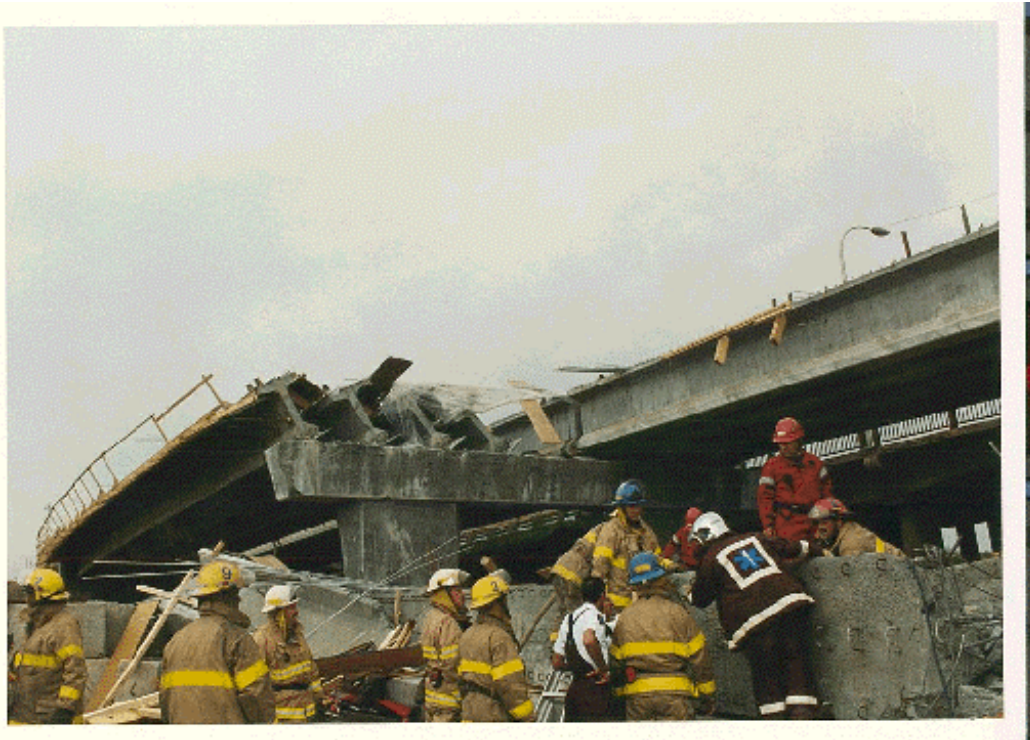
**Figure 3.5** Vue des poutres 1 à 4 de la travée 1 à la pile 2 (Photo SQ-B12)

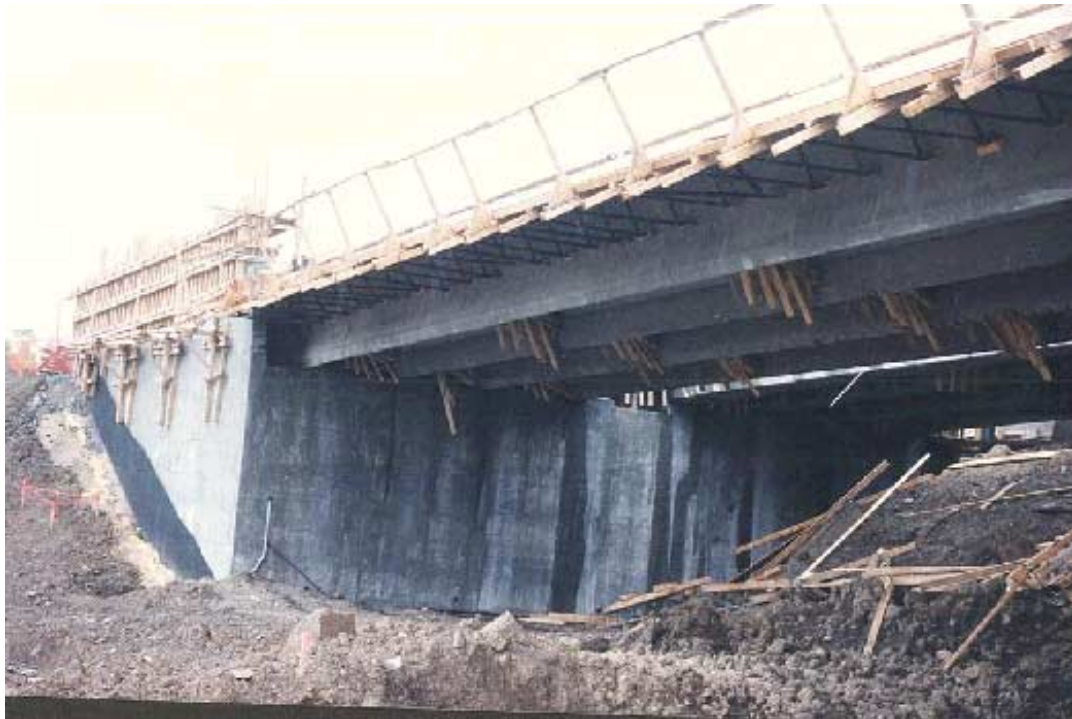
**Figure 3.6** Vue des poutres 1 à 4 de la travée 1 à la culée 1 (photo pom.26)

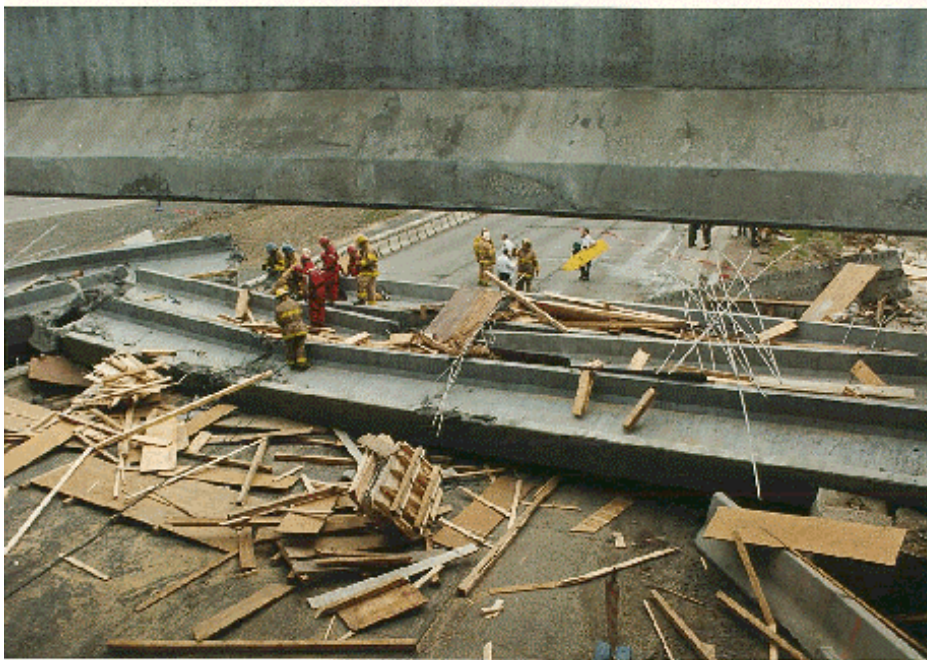
**Figure 3.9** Vue vers le sud des poutres 2 à 4 de la travée 2 tombées sur la voie sud de l'autoroute 15 (photo SQ-B31)

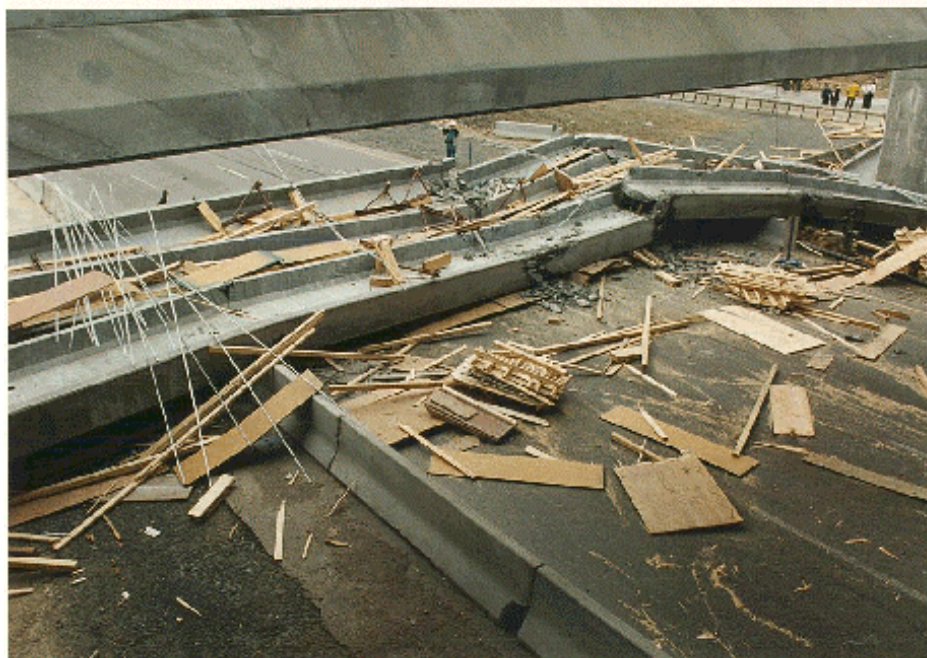
**Figure 3.10** Vue vers le sud des poutres 2 à 4 de la travée 3 tombées sur la voie nord de l'autoroute 15 (photo SQ-B37)

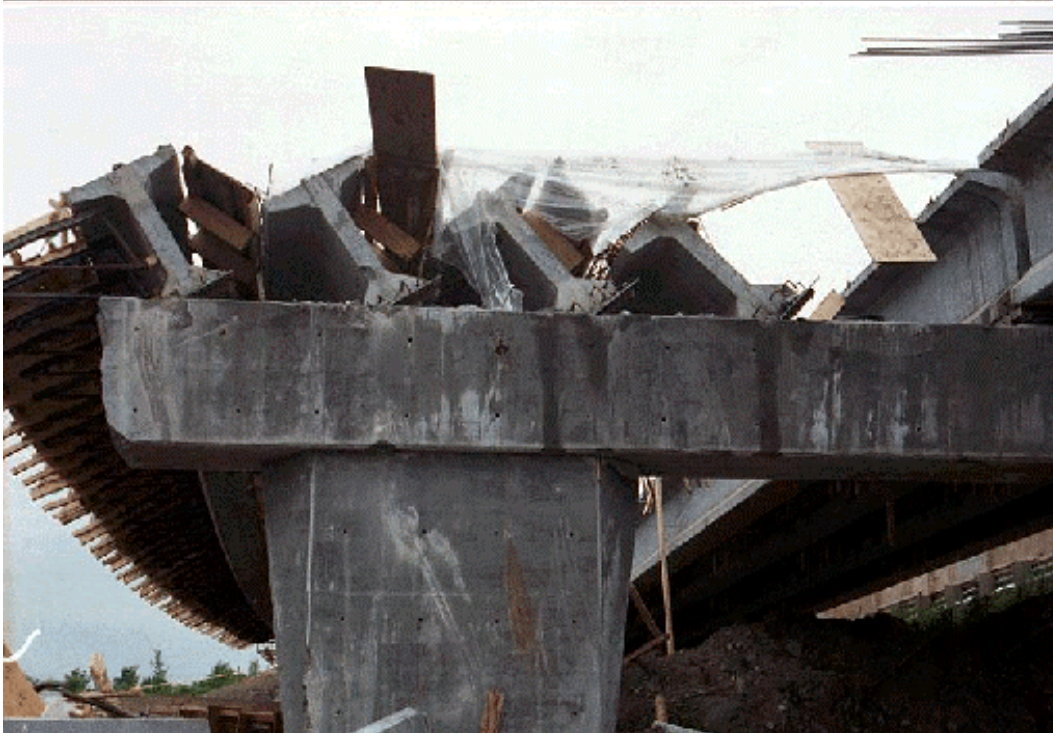
**Figure 3.14** Vue rapprochée du bout des poutres de la travée 1 à la pile 2  
(photo 308.2.20)

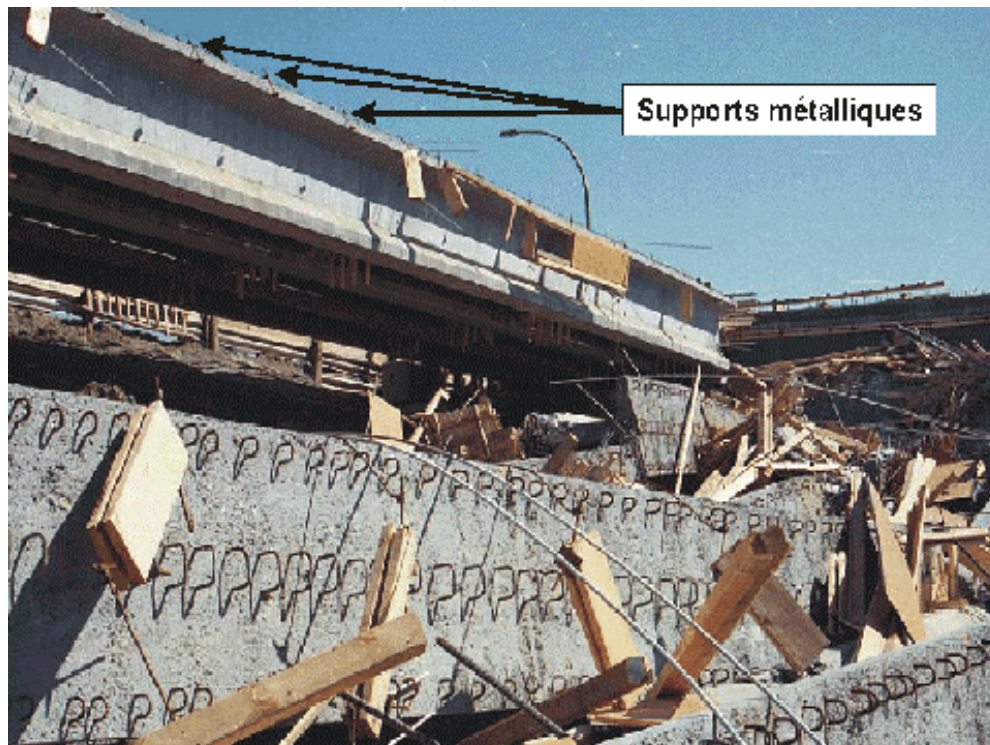
**Figure 3.16** Flexion des tiges métalliques qui supportaient le coffrage de la dalle (photo 330.2.12)

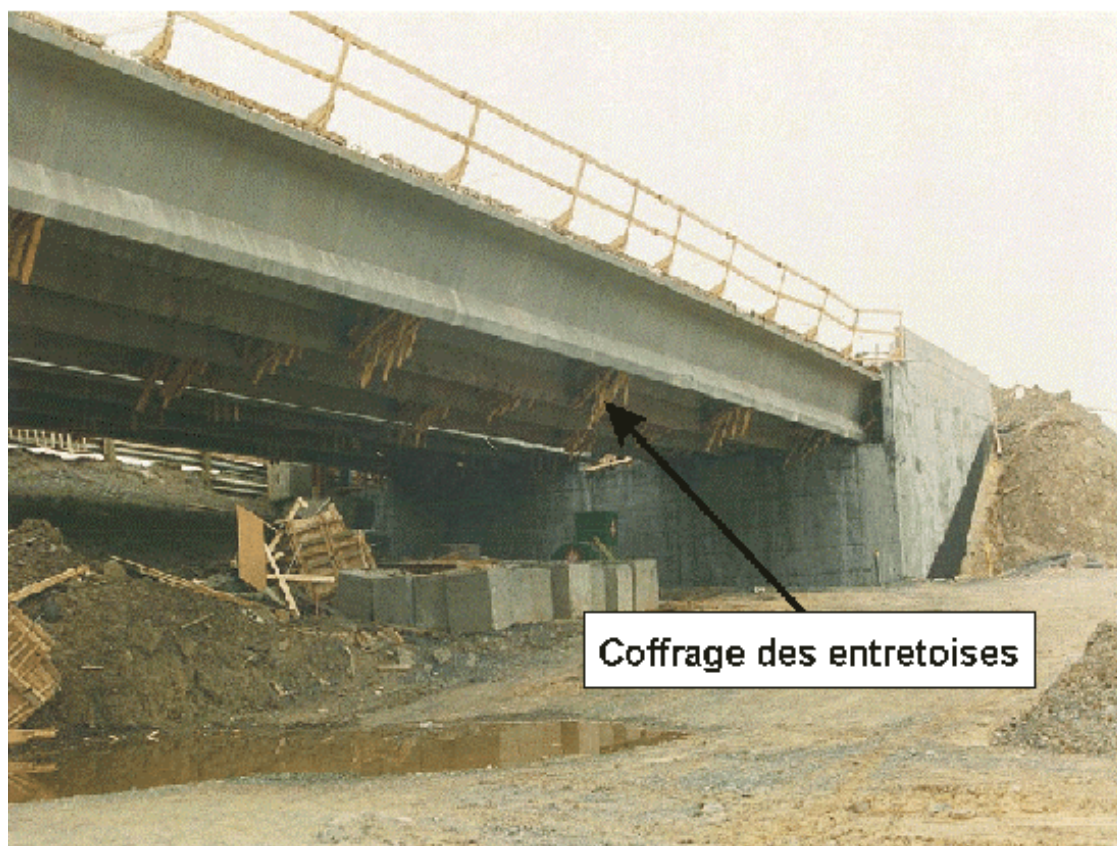
Sur la figure 3.17, on note que les coffrages des entretoises intermédiaires entre les poutres 1 à 4 se sont déformées en cisaillement mais sont toujours en place entre les poutres. De par leur construction, ces coffrages se sont déformés comme un mécanisme sans pouvoir offrir de résistance significative au mouvement relatif des poutres.

**Figure 3.17** Déformation des coffrages des entretoises entre les poutres de la travée 4 (photo SQ.B22)

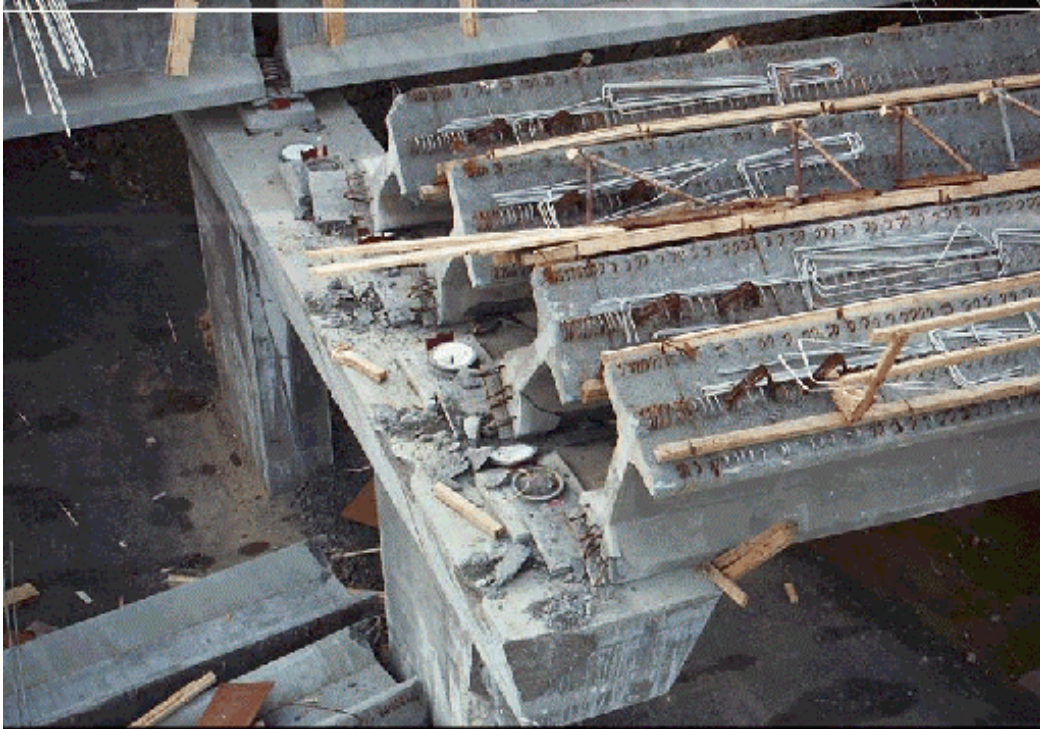
La figure 3.18 montre la position relative des poutres, des plaques supérieures et pots des appareils d'appui à la pile 4. Les quatre plaques supérieures des appuis se sont déplacées latéralement vers le sud et se sont inclinées dans la même direction, pour finalement heurter le chevêtre. Les poutres, qui n'étaient pas soudées aux plaques supérieures, ont poursuivi le mouvement amorcé, en glissant le long des plaques supérieures des appuis.

**Figure 3.18** Vue de l'extrémité des poutres 1 à 4 à la pile 4 (photo 308.3.13)

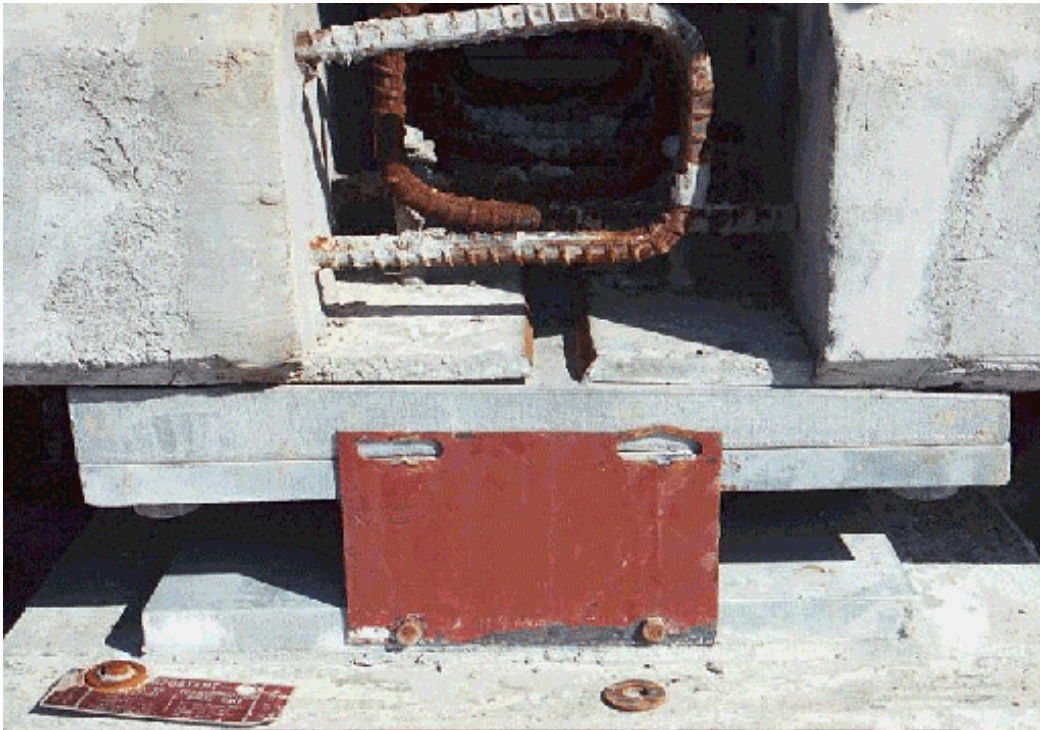
La figure 3.20 montre le côté sud de la poutre 5 à la pile 4. On voit que les boulons des plaques de transport ont été cisailés suite au mouvement vers le bas de la plaque supérieure. Ce mouvement a été causé par la rotation de l'appareil d'appui vers le sud.

**Figure 3.20** Poutre 5 à la pile 4 (photo 330.8.09)

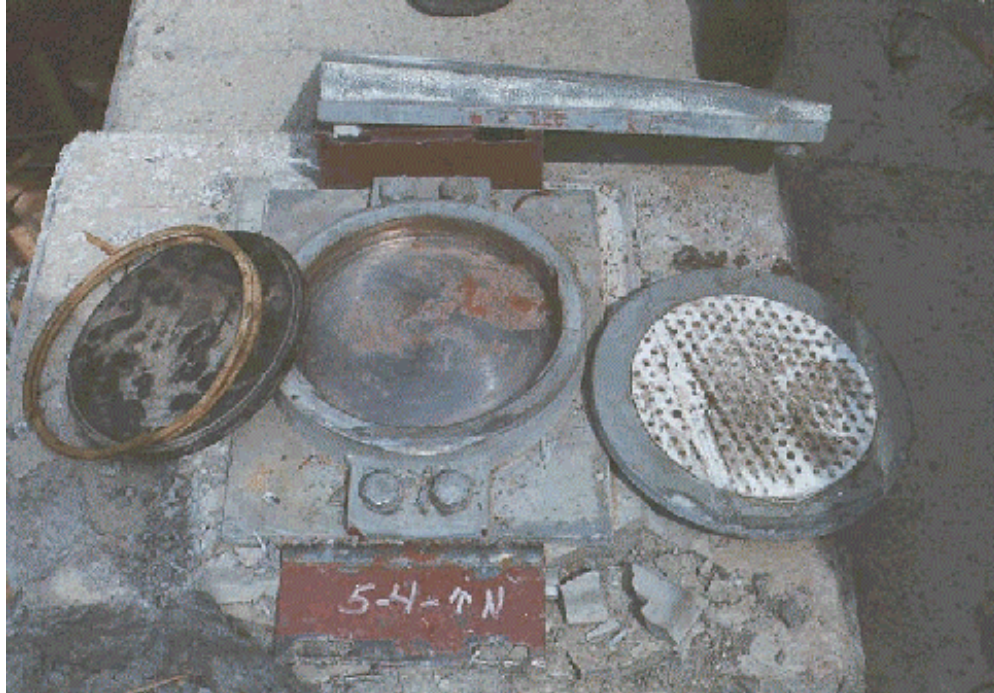
Sur la figure 3.22, on remarque les mêmes caractéristiques qu'à la pile 4 : plaque de transport pliée du côté sud, trous oblongs déchirés dans la plaque de transport du côté nord, stries dans le disque de PTFE et marques sur le côté sud du piston.

**Figure 3.22** Composantes de l'appareil d'appui de la poutre 4 à la culée 5  
(photo 280.5.07)

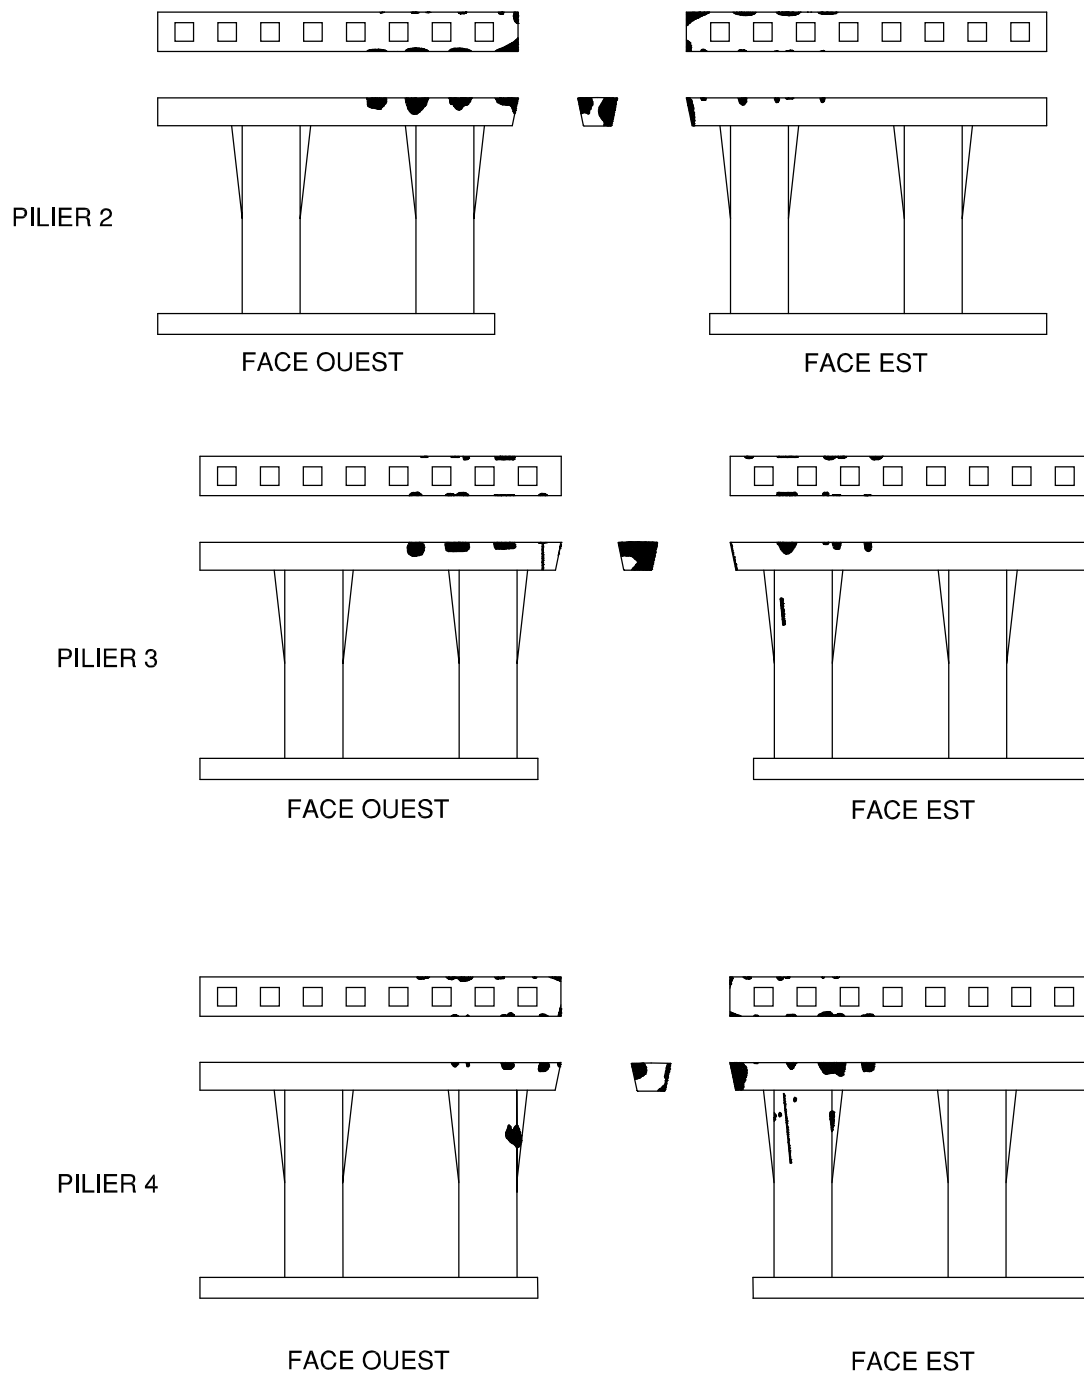
**Figure 3.28** Vue des dommages aux piles

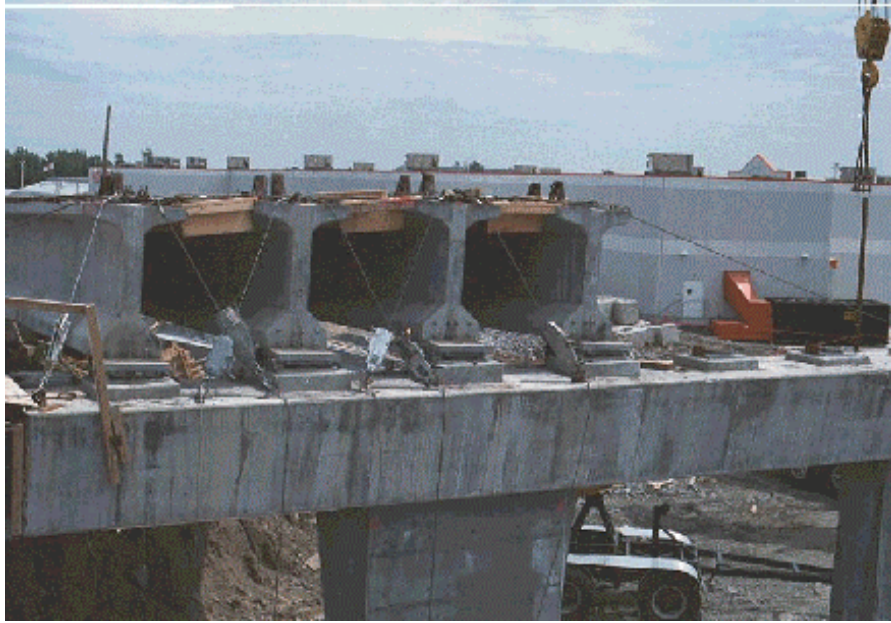
**Figure 3.30** Rotation vers le sud des poutres 5 à 8 à la pile 4  
(photo 280.7.02, vue vers l'est après enlèvement des  
poutres de la travée 3 et les poutres 1 à 4 de la travée 4)

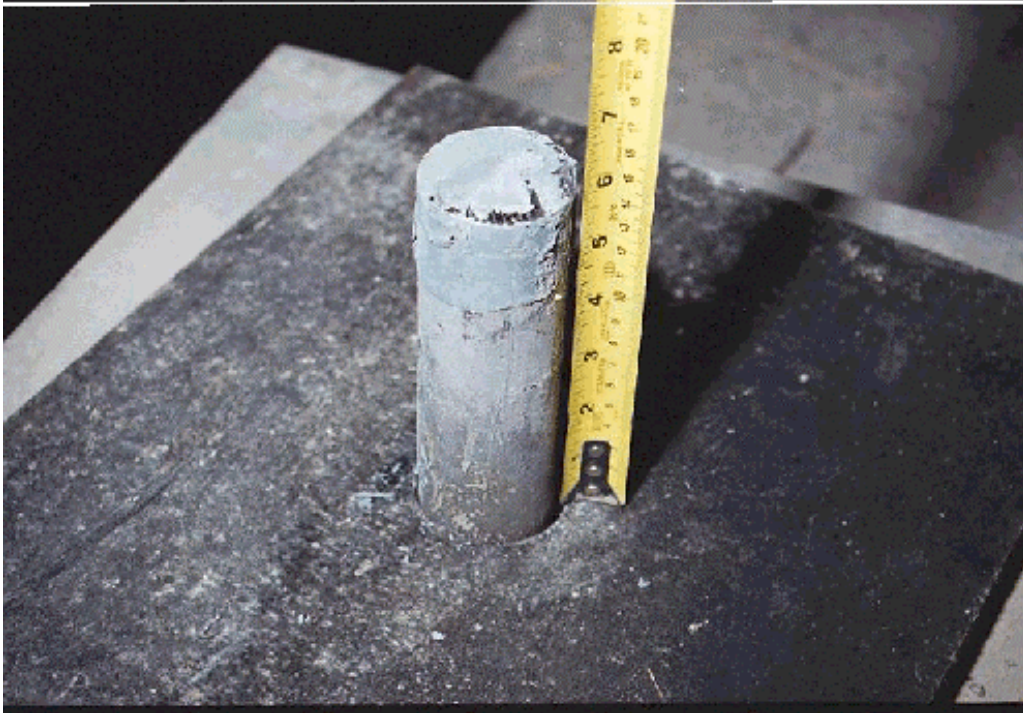
La rotation diminue vers la culée 1 à cause de la présence des tiges d'ancrage verticales qui étaient insérées dans les poutres 5 à 8 à cet appui (figure 3.31). La faible tolérance entre le diamètre des tiges et celui des trous dans les poutres empêchait, à toutes fins utiles, la rotation des poutres à la culée 1.

**Figure 3.31** Tige d'ancrage des poutres 5 à 8 à la culée 1 (photo 280.9.18)
