PROJET DE RESTAURATION DU BASSIN VERSANT DE LA RIVIÈRE BULSTRODE À L'AMONT DU RÉSERVOIR BEAUDET

Analyse par photo-interprétation du segment central de la
rivière et validation au terrain

Rapport préliminaire présenté au Service de
l'environnement de la Ville de Victoriaville

Août 2012

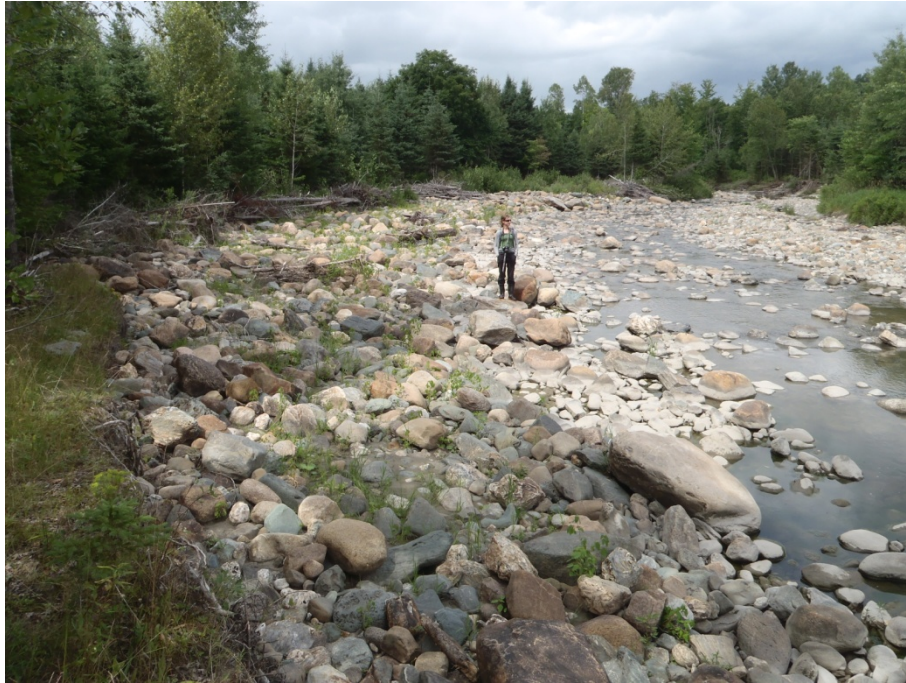
Certains indices montrent le rôle important des glaces. C'est le cas au PK 47,9 où de gros blocs poussés par les glaces se sont empilés sur la rive gauche pour former une crête d'environ 1 m de hauteur (photo 1). La taille maximale des blocs est de 1,3 m de diamètre. Des arbres déracinés, échoués dans la partie supérieure de la rive auraient été apportés par les courants (ou les glaces) pendant la crue. Au PK 46,4, plusieurs arbres basculés dans le lit du cours d'eau portent les marques de la poussée des glaces.

Photo 1 : Rive gauche de la Bulstrode au PK 47,9. Accumulation de blocs glacielle située en rive concave du cours d'eau. En rive opposée, les matériaux se composent surtout de cailloux.

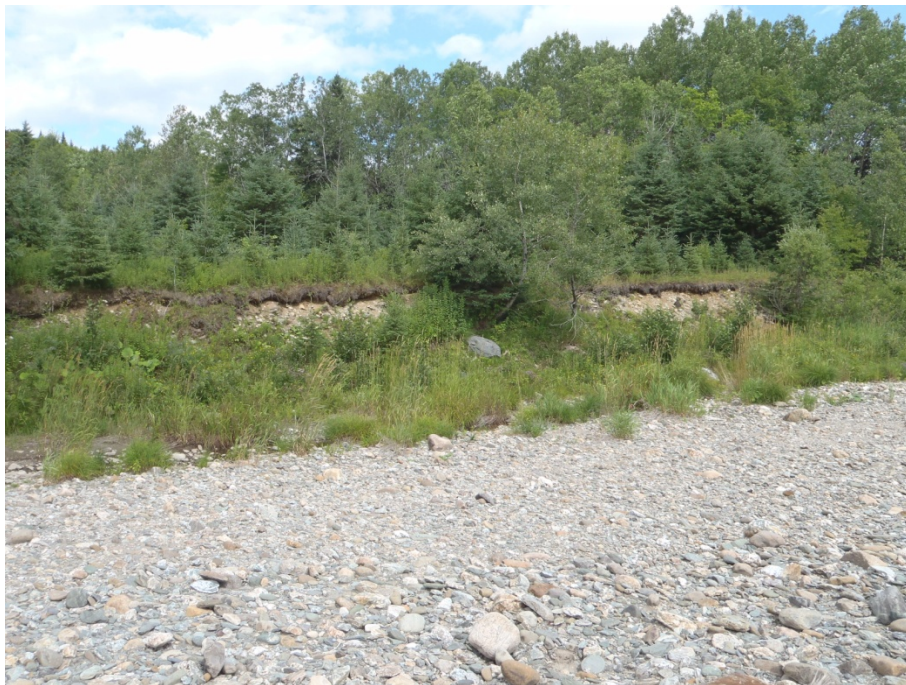
Photo 2 : Rive droite de la Bulstrode au PK 46,4. Légère érosion dans la portion supérieure du talus composé de sable et gravier. Un pavage de cailloux en contrebas du talus riverain protège la rive contre l'érosion en dehors des périodes de hautes eaux.

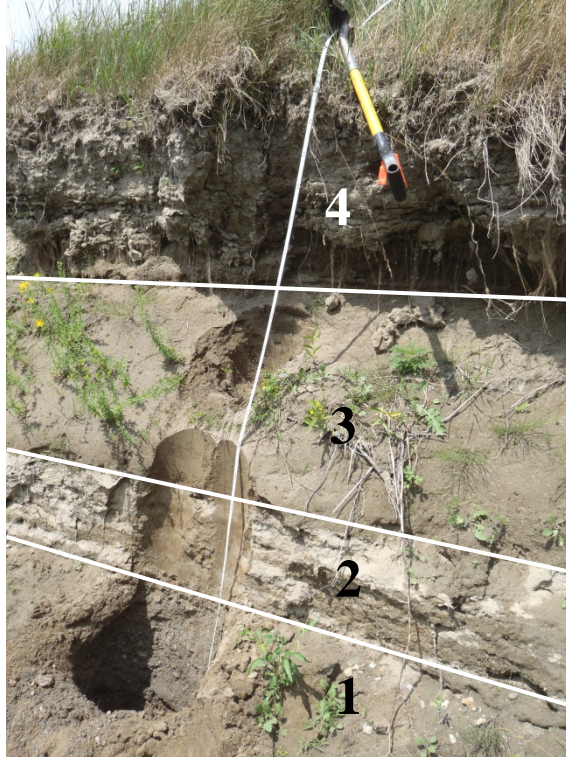
Photo 3 : Rive gauche de la Bulstrode au PK 18,5. Dans l'ensemble, les talus riverains des secteurs à méandres de la Bulstrode se composent de matériaux silto-sableux. Dans le talus de 2,3 m de hauteur montré ici, on observe, du bas vers le haut, une couche de sable moyen-grossier avec du gravier (1), un lit de sable fin avec du silt (2) et des couches de silt comprenant des proportions variables d'argile et de sable fin (3 et 4). Le niveau de la rivière est situé à quelques dizaines de centimètres plus bas que la couche 1.

Les talus érodés, hauts de 2 à 3 m, se composent de silt sableux comprenant des traces d'argile et de gravier (photos 3, 8 et 9). Ils sont parfois complètement dénudés, mais le plus souvent partiellement recouverts par les portions éboulées du couvert végétal (photo 8).

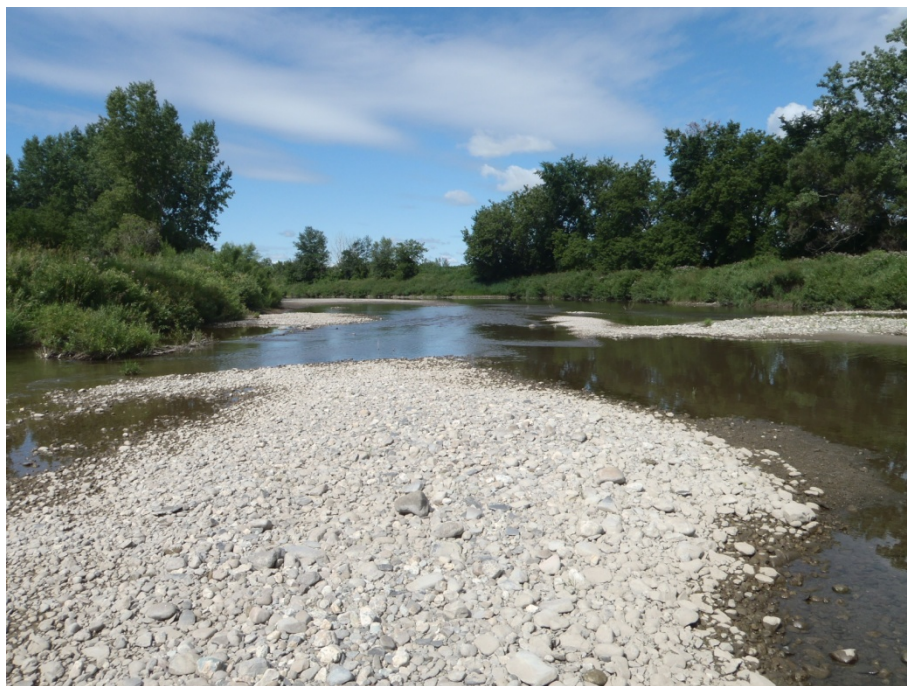
Photo 4 : Banc caillouteux et graveleux situé au PK 21,6 de la Bulstrode.

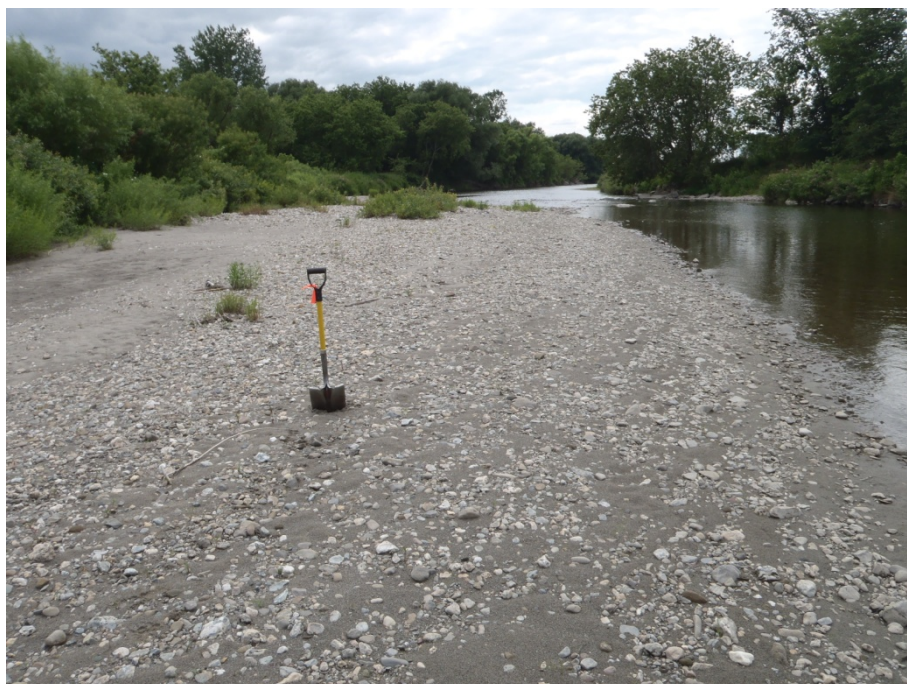
Photo 5 : Banc de sable et gravier situé au PK 19,9 de la Bulstrode.

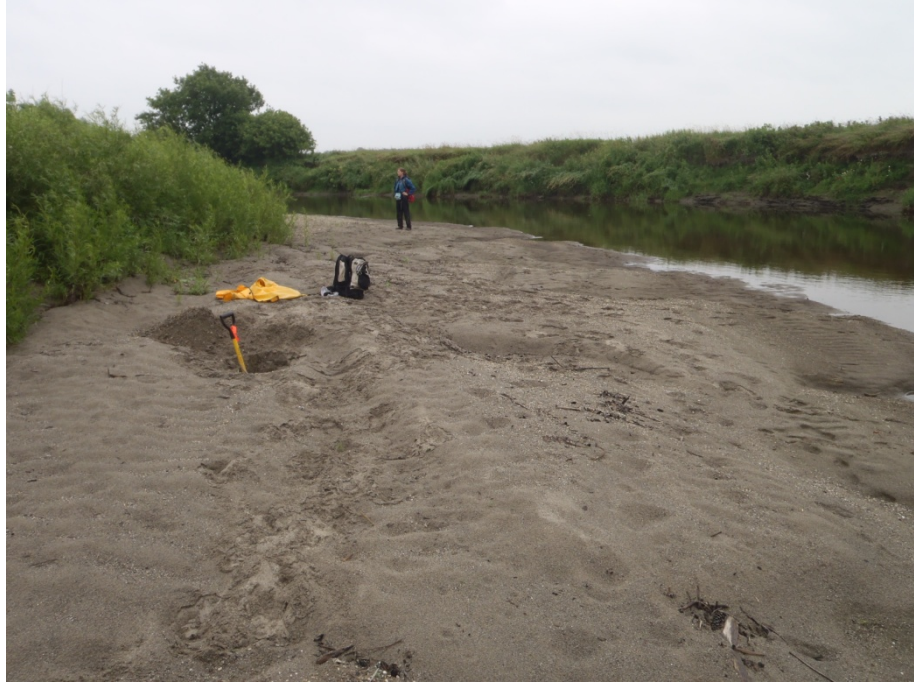
Photo 6 : Banc de sable situé au PK 13,3 de la Bulstrode.

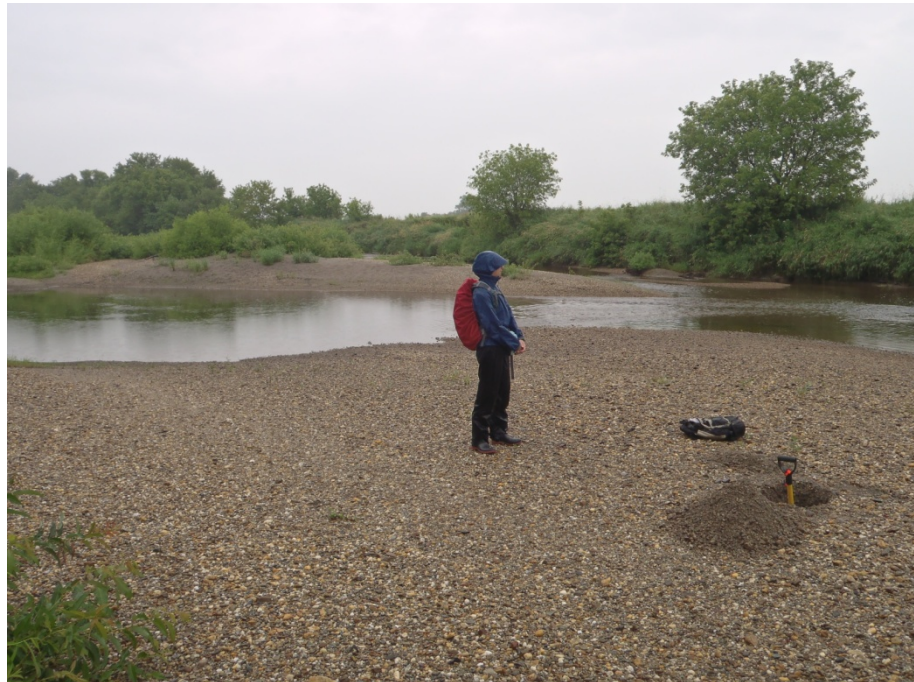
Photo 7 : Banc de sable et gravier situé au PK 12,7 de la Bulstrode.

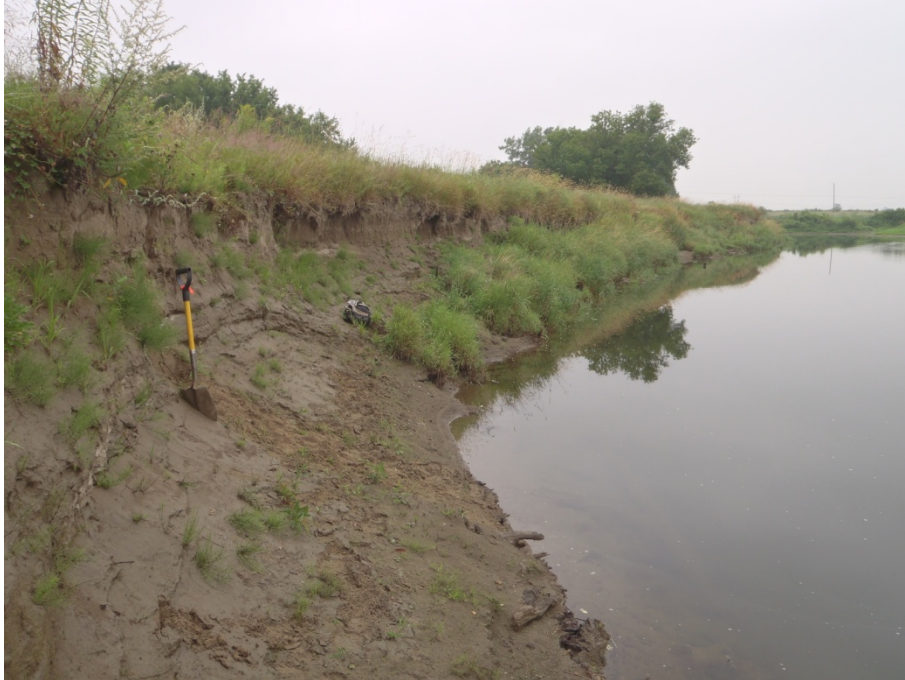
Photo 8 : Rive gauche de la Bulstrode au PK 13,3. Dans ce segment de rivière, les rives concaves érodées sont en grande partie dénudées, mais par endroits la couche végétale éboulée recouvre le pied des talus.

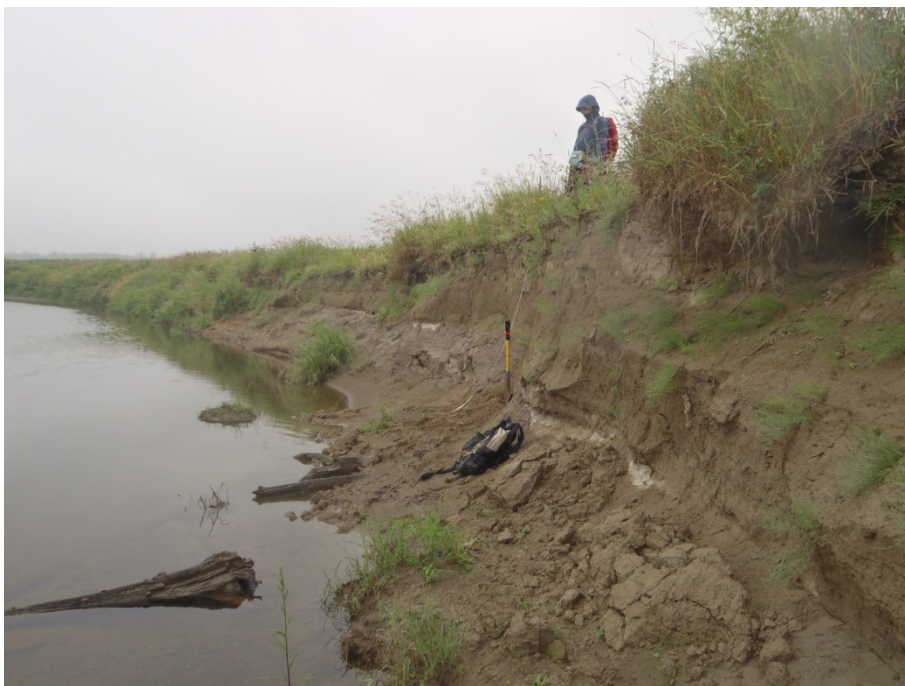
Photo 9 : Rive gauche de la Bulstrode au PK 13,8. Talus dénudé de 2,4 m de hauteur composé de silt et sable fin.

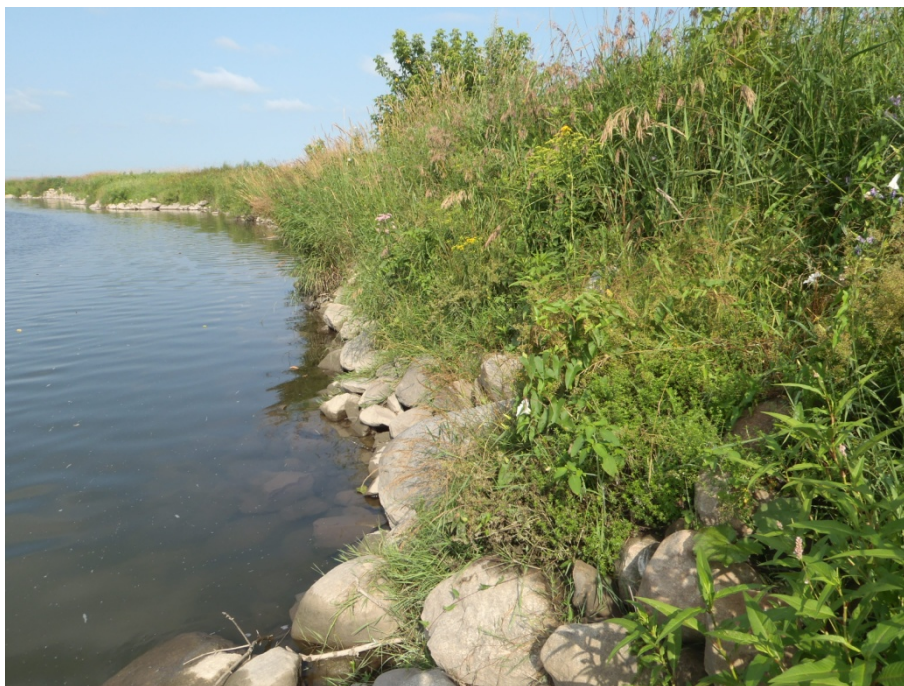
Dans plusieurs cas, la mise en place de ces matériaux de protection a réussi à stabiliser la rive et la végétation et a recolonisé une bonne partie du talus (photo 10). À certains endroits, par contre, l'érosion semble avoir repris suite à l'éboulement des matériaux grossiers dans le cours d'eau (photos 11 et 12). Bien que ces matériaux de protection ralentissent le recul des rives au moins temporairement, ils ne semblent toutefois pas régler définitivement les problèmes d'érosion.

Photo 10 : Rive droite de la Bulstrode au PK 19,3. Reprise de la végétation dans un segment de rive concave où des matériaux de protection ont été mis en place au cours des dernières années.

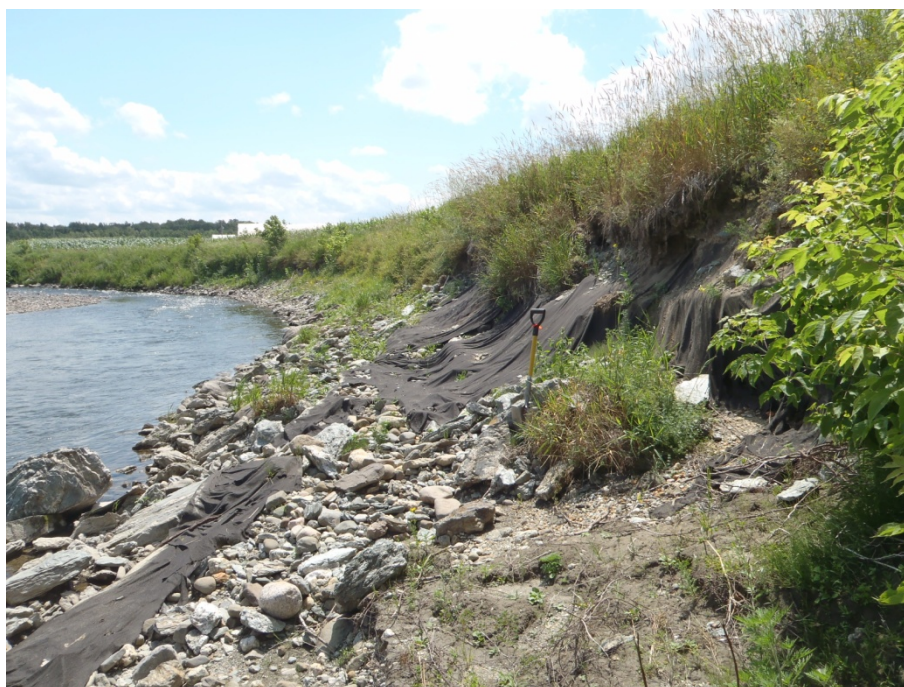
Photo 11 : Rive gauche de la Bulstrode au PK 21. Reprise de l'érosion dans un talus qui avait été « stabilisé » à l'aide d'une membrane géotextile et de cailloux et blocs.

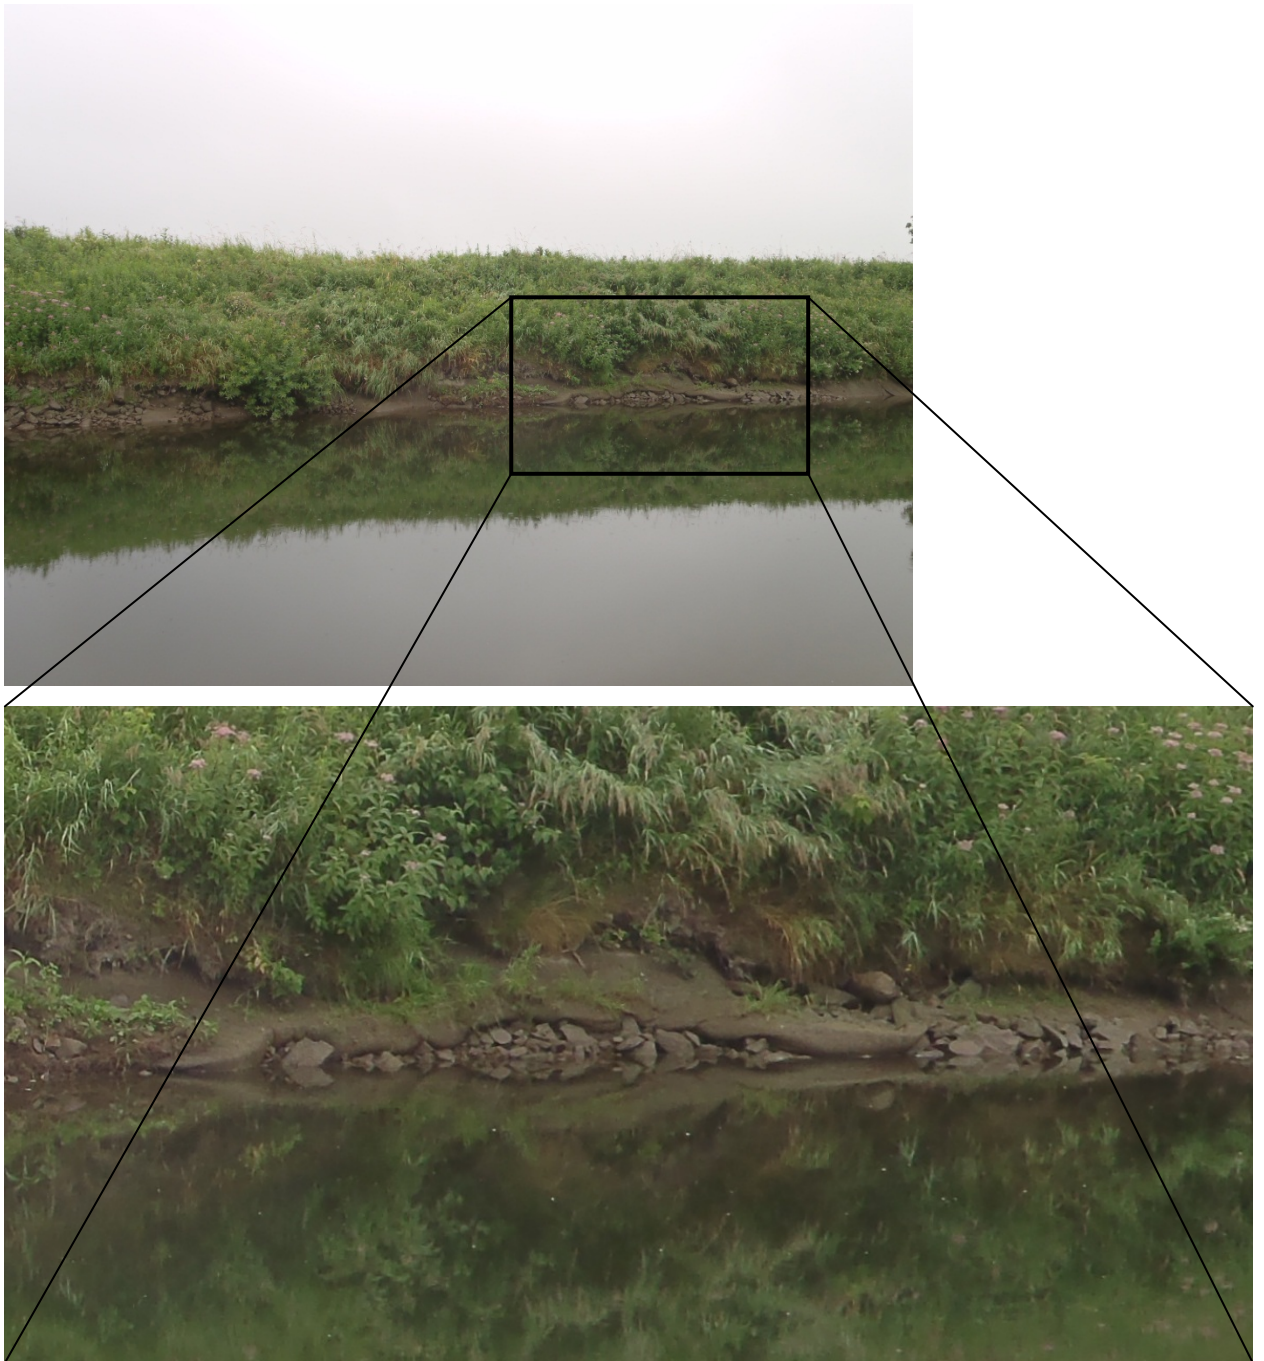
Photo 12 : Rive gauche de la Bulstrode au PK 14. Dégradation d'un ouvrage comportant une membrane géotextile. Le déchaussement de la végétation observé au-dessus de l'ouvrage laisse croire que l'érosion reprendra à court terme dans la partie supérieure de la rive.

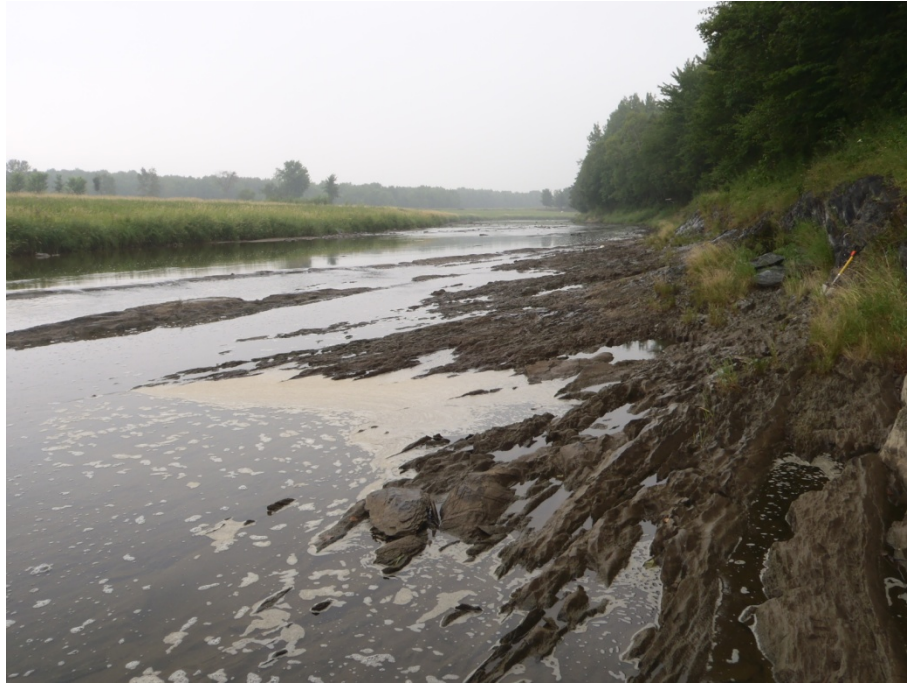
Photo 13 : Rive gauche, secteur du PK 3. La roche en place (dont le litage est apparent sur la photo) forme le lit de la rivière Bulstrode à plusieurs endroits dans le segment aval.

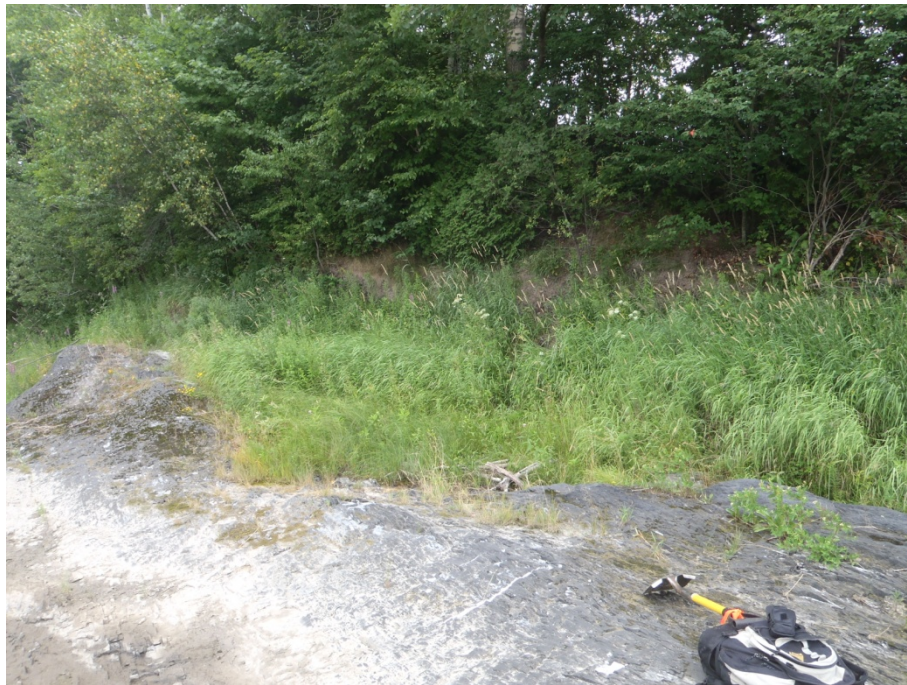
Photo 14 : Rive gauche de la Bulstrode au PK 2,4. Talus de 3,5 m de hauteur composé d'une couche d'environ 2,5 m d'épaisseur de sable avec un peu de silt qui recouvre le roc. La couche de sable (partiellement dénudée ici) est parfois érodée lors des fortes crues. La pelle et le sac à dos (à l'avant-plan sur la photo) reposent sur le roc.

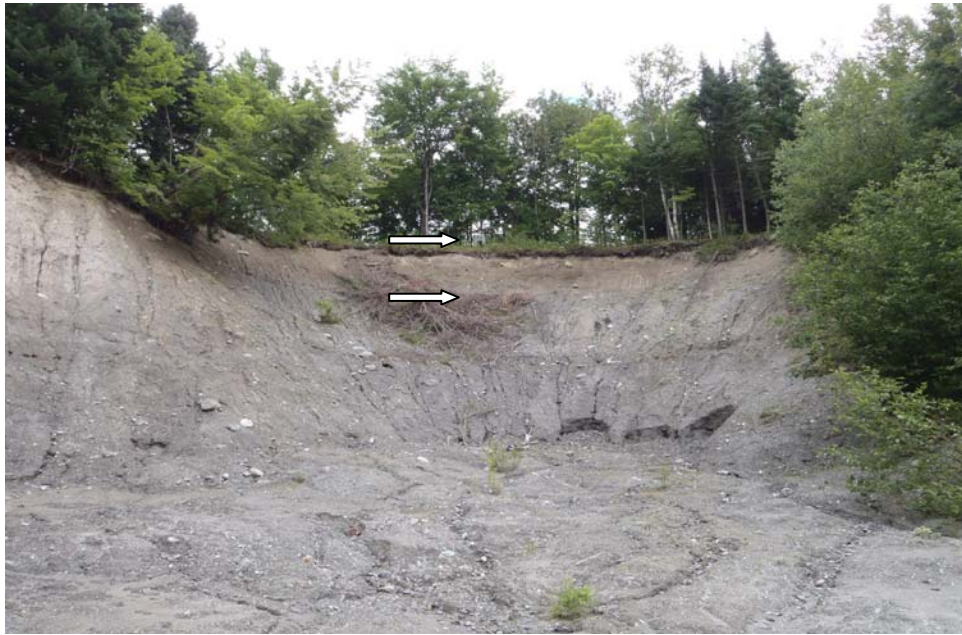
Au PK 5,7, l'érosion est plus sévère et semble s'être produite par glissement³ aux dépens de matériaux beaucoup plus fins que les deux autres sites. La cicatrice du glissement, haute d'environ 20 m, montre une couche de 3 m de matériaux sableux recouvrant plus de 14 m de matériaux silto-argileux comprenant une faible proportion d'éléments grossiers (gravier, cailloux et blocs) (photo 15). Les couches superficielles qui se sont affaissées sont probablement d'origine glacio-lacustre. Les matériaux éboulés recouvrent l'ensemble du versant et rejoignent le cours d'eau. Au niveau de la rivière, la fraction fine des matériaux n'a pas encore été évacuée par les courants, ce qui laisse croire que des glissements se seraient produits assez récemment. L'absence de végétation à la surface des matériaux éboulés indique que les sols ne sont pas encore stabilisés. De l'eau qui forme une résurgence à la base de la couche de sable (voir flèche du bas, photo 15), a creusé des rigoles et provoqué de petits décrochements dans le versant.

Lors de nos relevés, l'érosion superficielle était toujours active au droit du glissement du PK 5,7 et fournissait des sédiments silto-argileux au cours d'eau. À moyen terme, aucun risque n'est envisagé pour les résidences ou infrastructures routières. Par contre, des mesures pourraient être prises pour limiter les interventions en bordure des talus. Un suivi pourrait cependant être réalisé, tous les cinq ans, afin de documenter la progression des talus en érosion dans ce secteur du ruisseau Gobeil.

Photo 15 : Rive droite du ruisseau Gobeil au PK 5,7. La flèche du haut pointe une personne sur le rebord du talus. La flèche du bas indique le contact entre une unité sableuse de 3 m d'épaisseur et les matériaux silto-argileux occupant la base du versant. Une résurgence entre les deux couches a creusé de nombreux sillons à la surface des matériaux fins et du till, provoquant quelques petits décrochements.

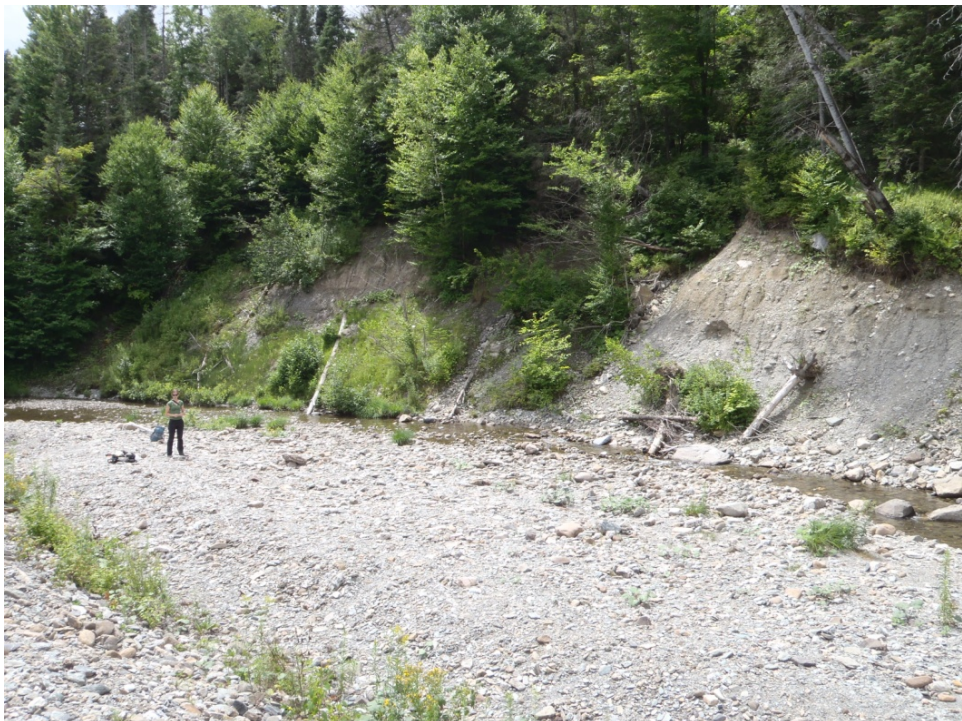
Aux deux sites le plus en amont, l'érosion a provoqué des éboulements² au droit de talus composés de till. La hauteur des portions en érosion est de 12-13 m pour la rive située au PK 9,2 et de 6-7 m au PK 8,1 et leur largeur moyenne est d'environ 50 m. À ces sites, l'érosion est très nette, mais les talus ne semblent plus actifs depuis quelques années (photo 16).

Photo 16 : Rive gauche du ruisseau Gobeil au PK 8,1. Des éboulements se sont produits par endroits dans des dépôts de till localisés sur les rives concaves. Ici, le talus ne semble pas avoir été sollicité depuis un certain temps : les matériaux éboulés ont été délavés de leur fraction fine par les courants, une accumulation de matériaux grossiers s'est formée sur la berge et la végétation se réimplante au pied du talus.
