PROJET DE RESTAURATION DU BASSIN VERSANT DE LA RIVIÈRE BULSTRODE À L'AMONT DU RÉSERVOIR BEAUDET

Analyse par photo-interprétation du segment central de la
rivière et validation au terrain

Rapport préliminaire présenté au Service de
l'environnement de la Ville de Victoriaville

Août 2012

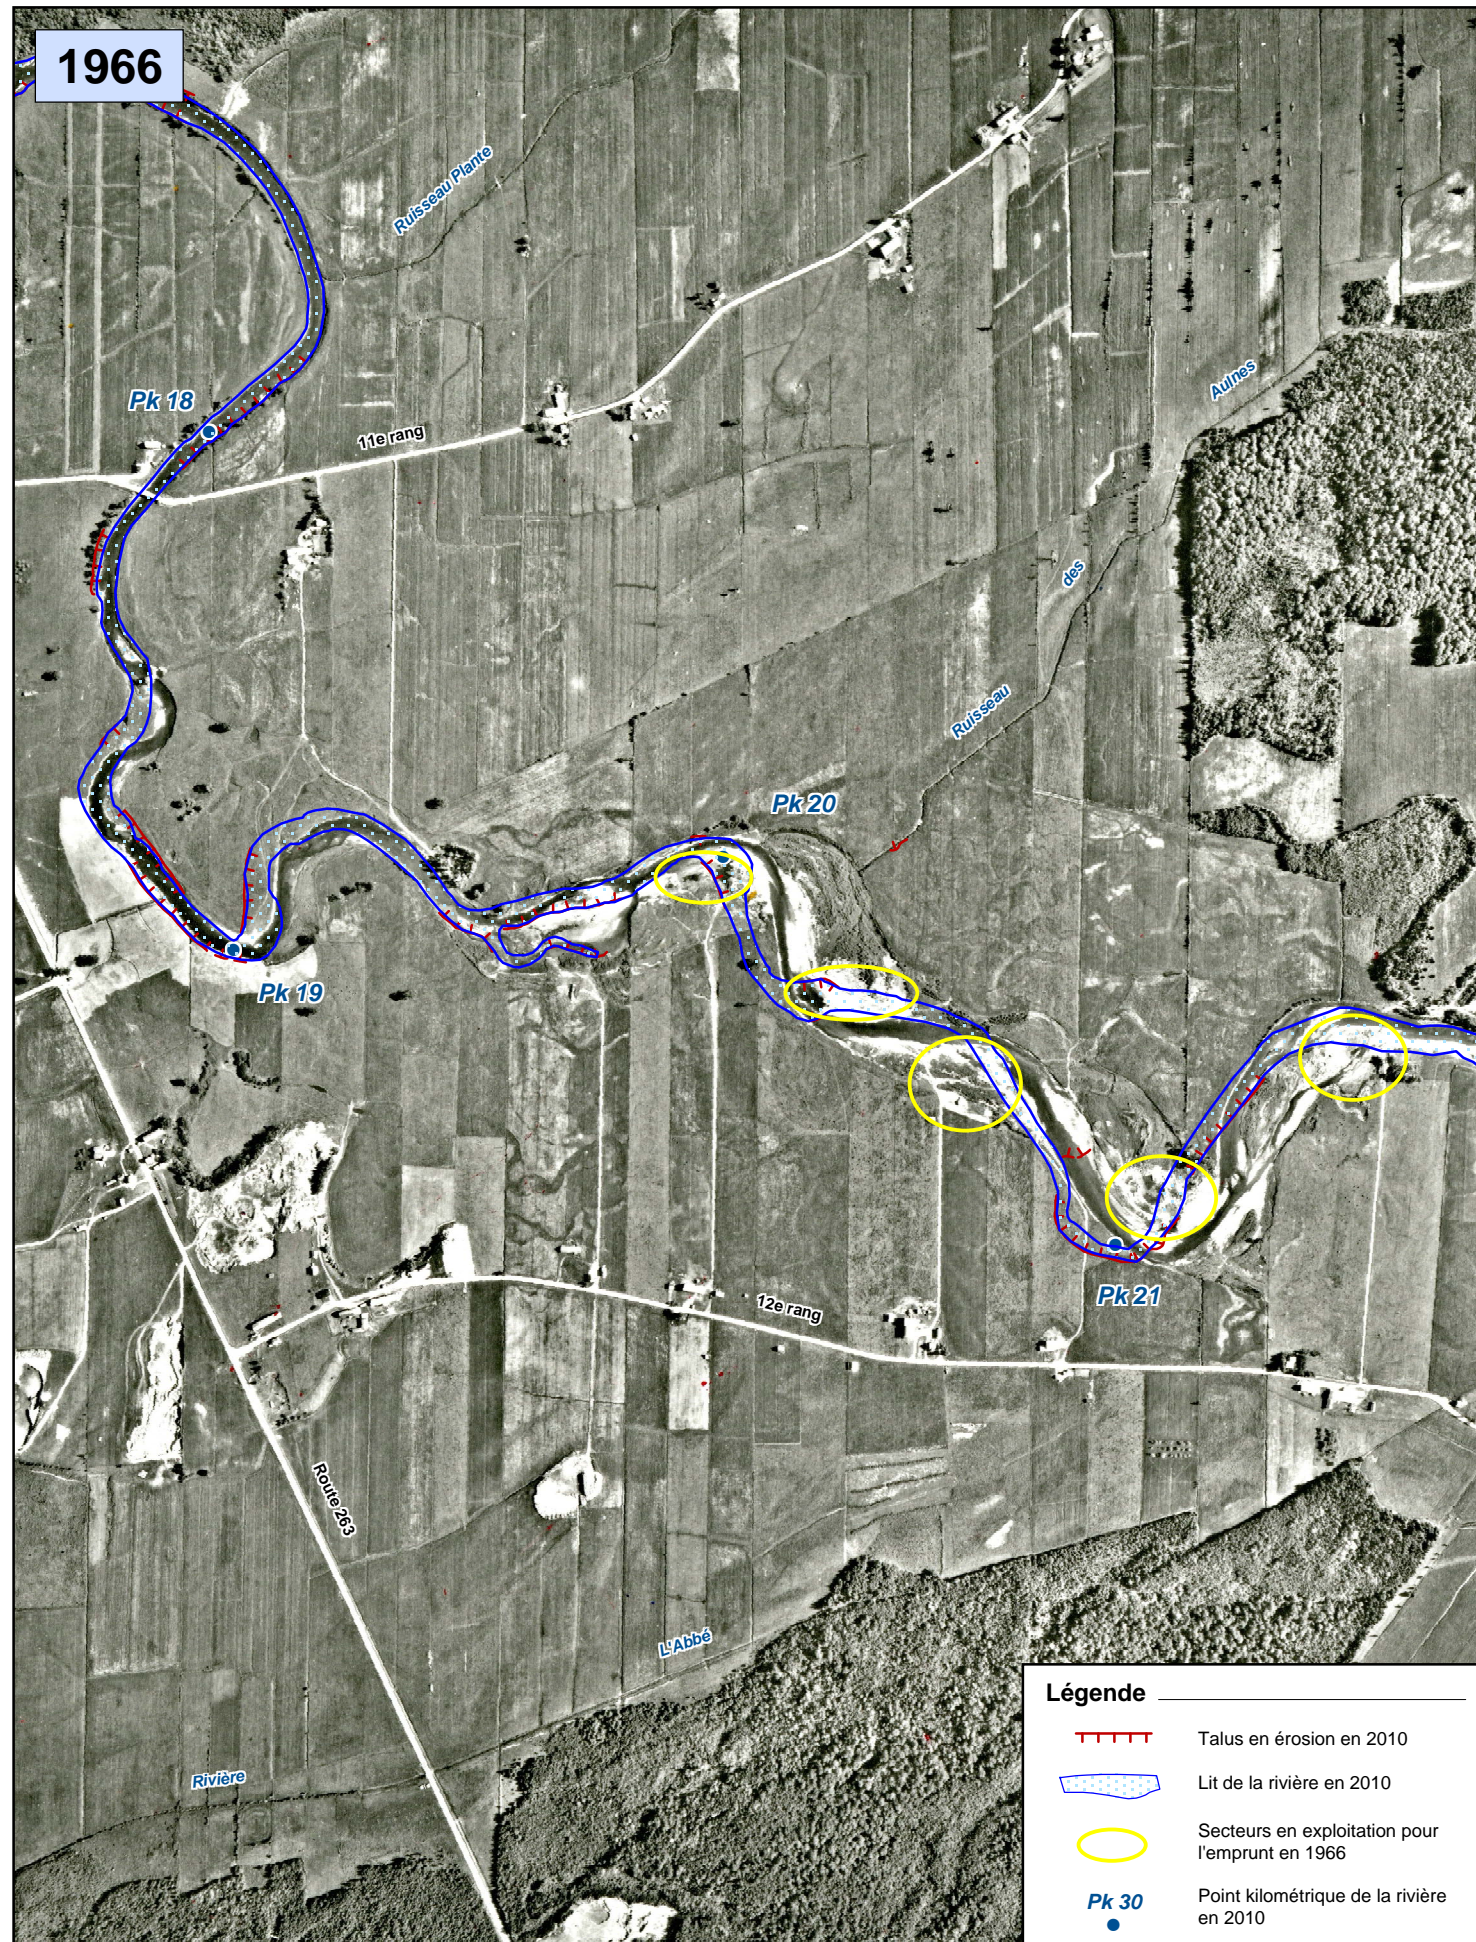
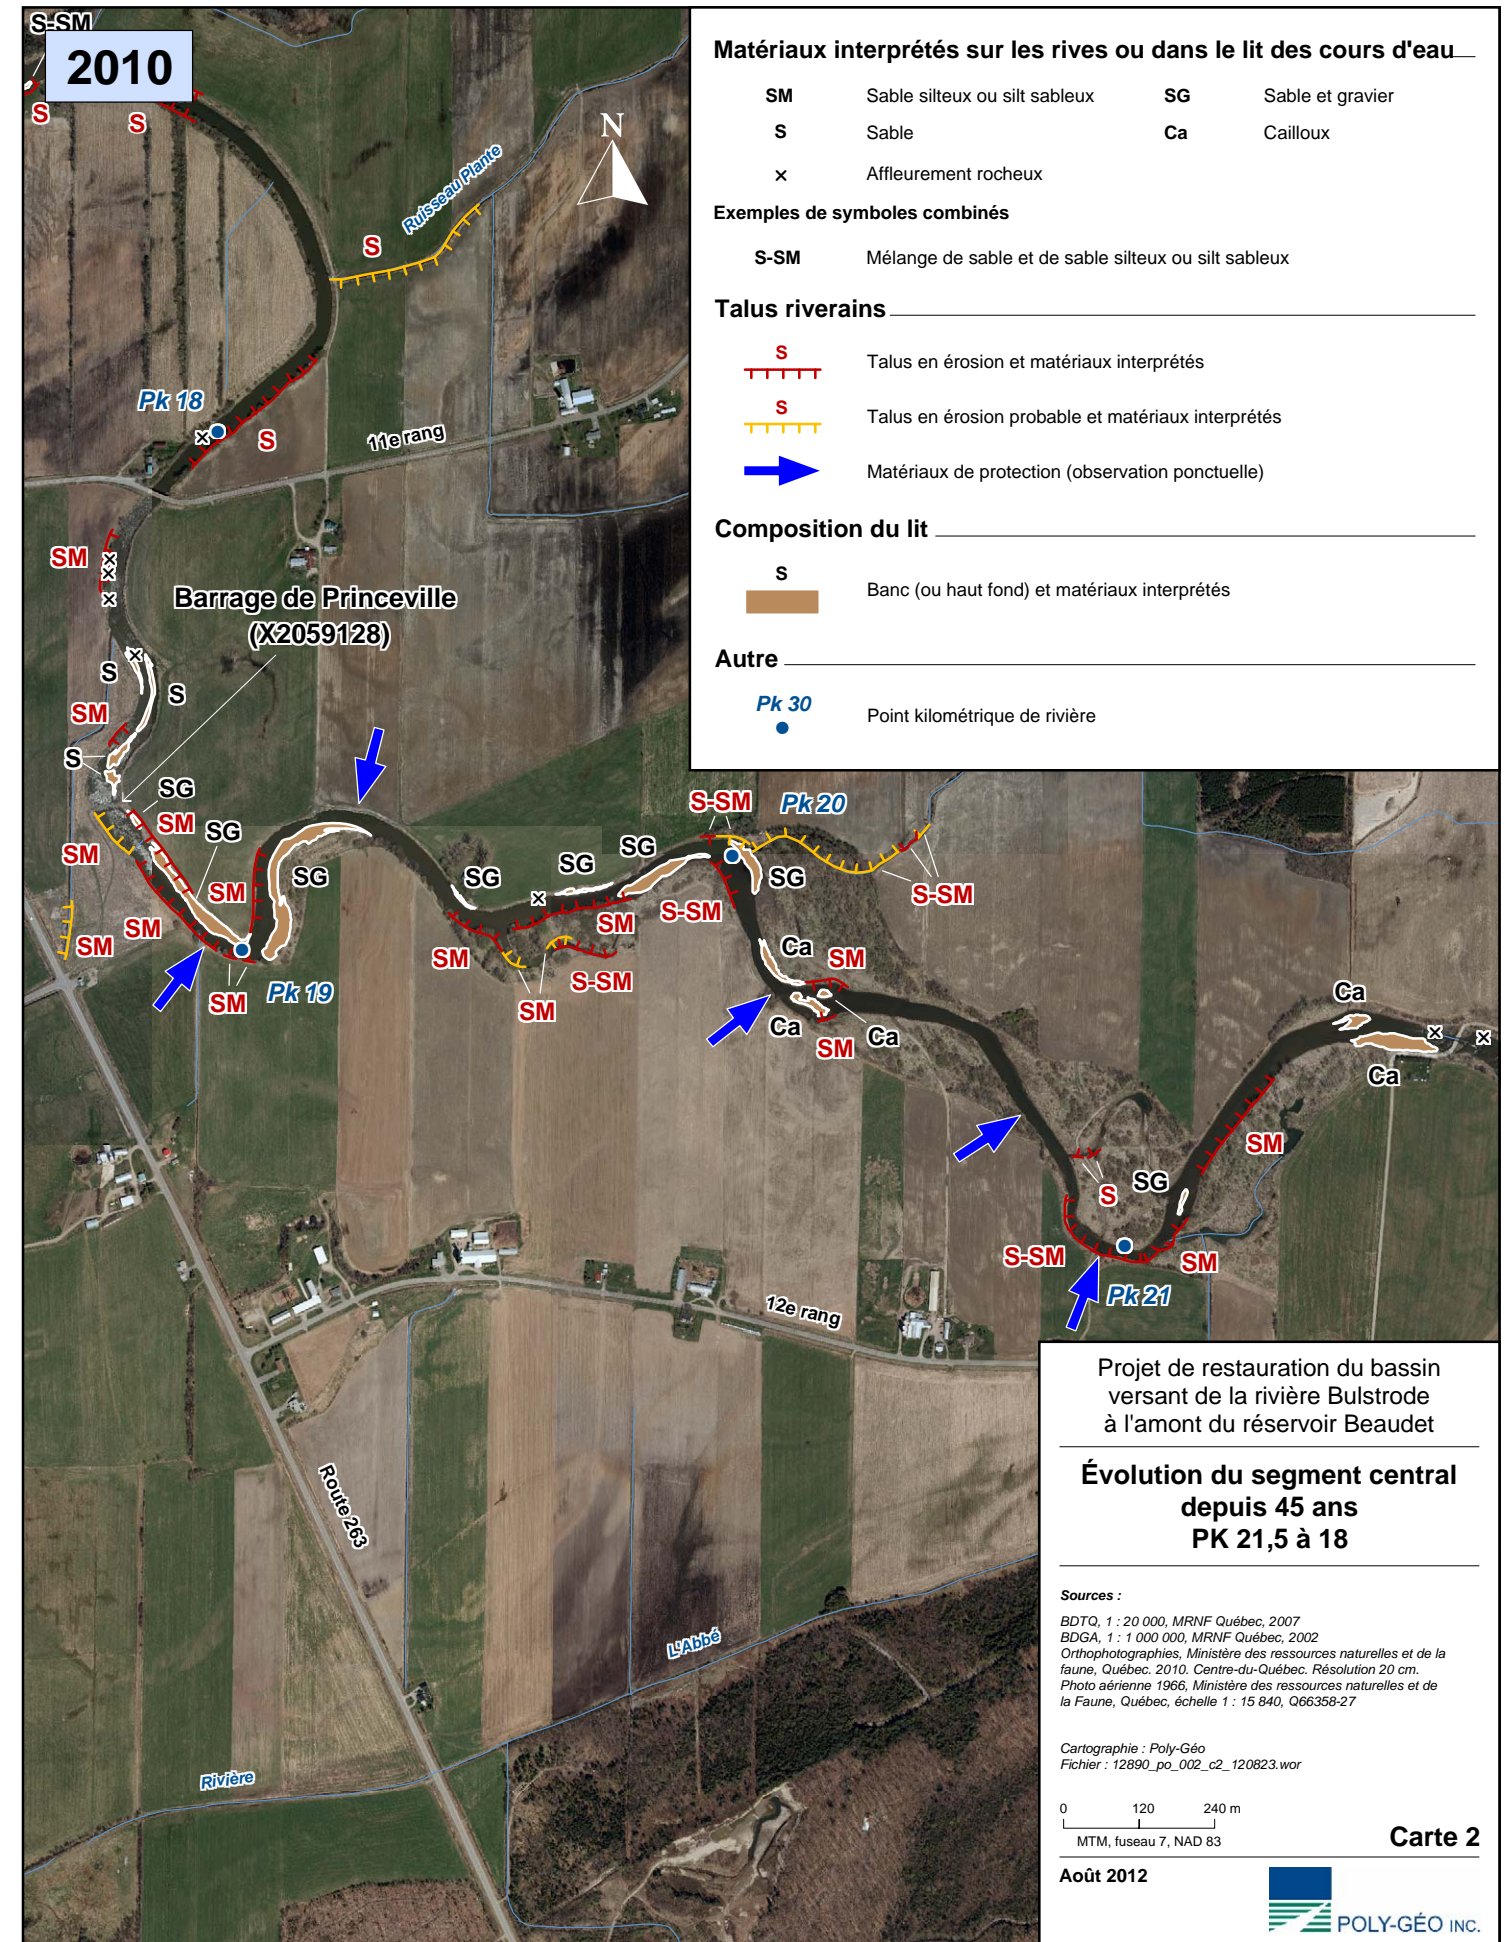
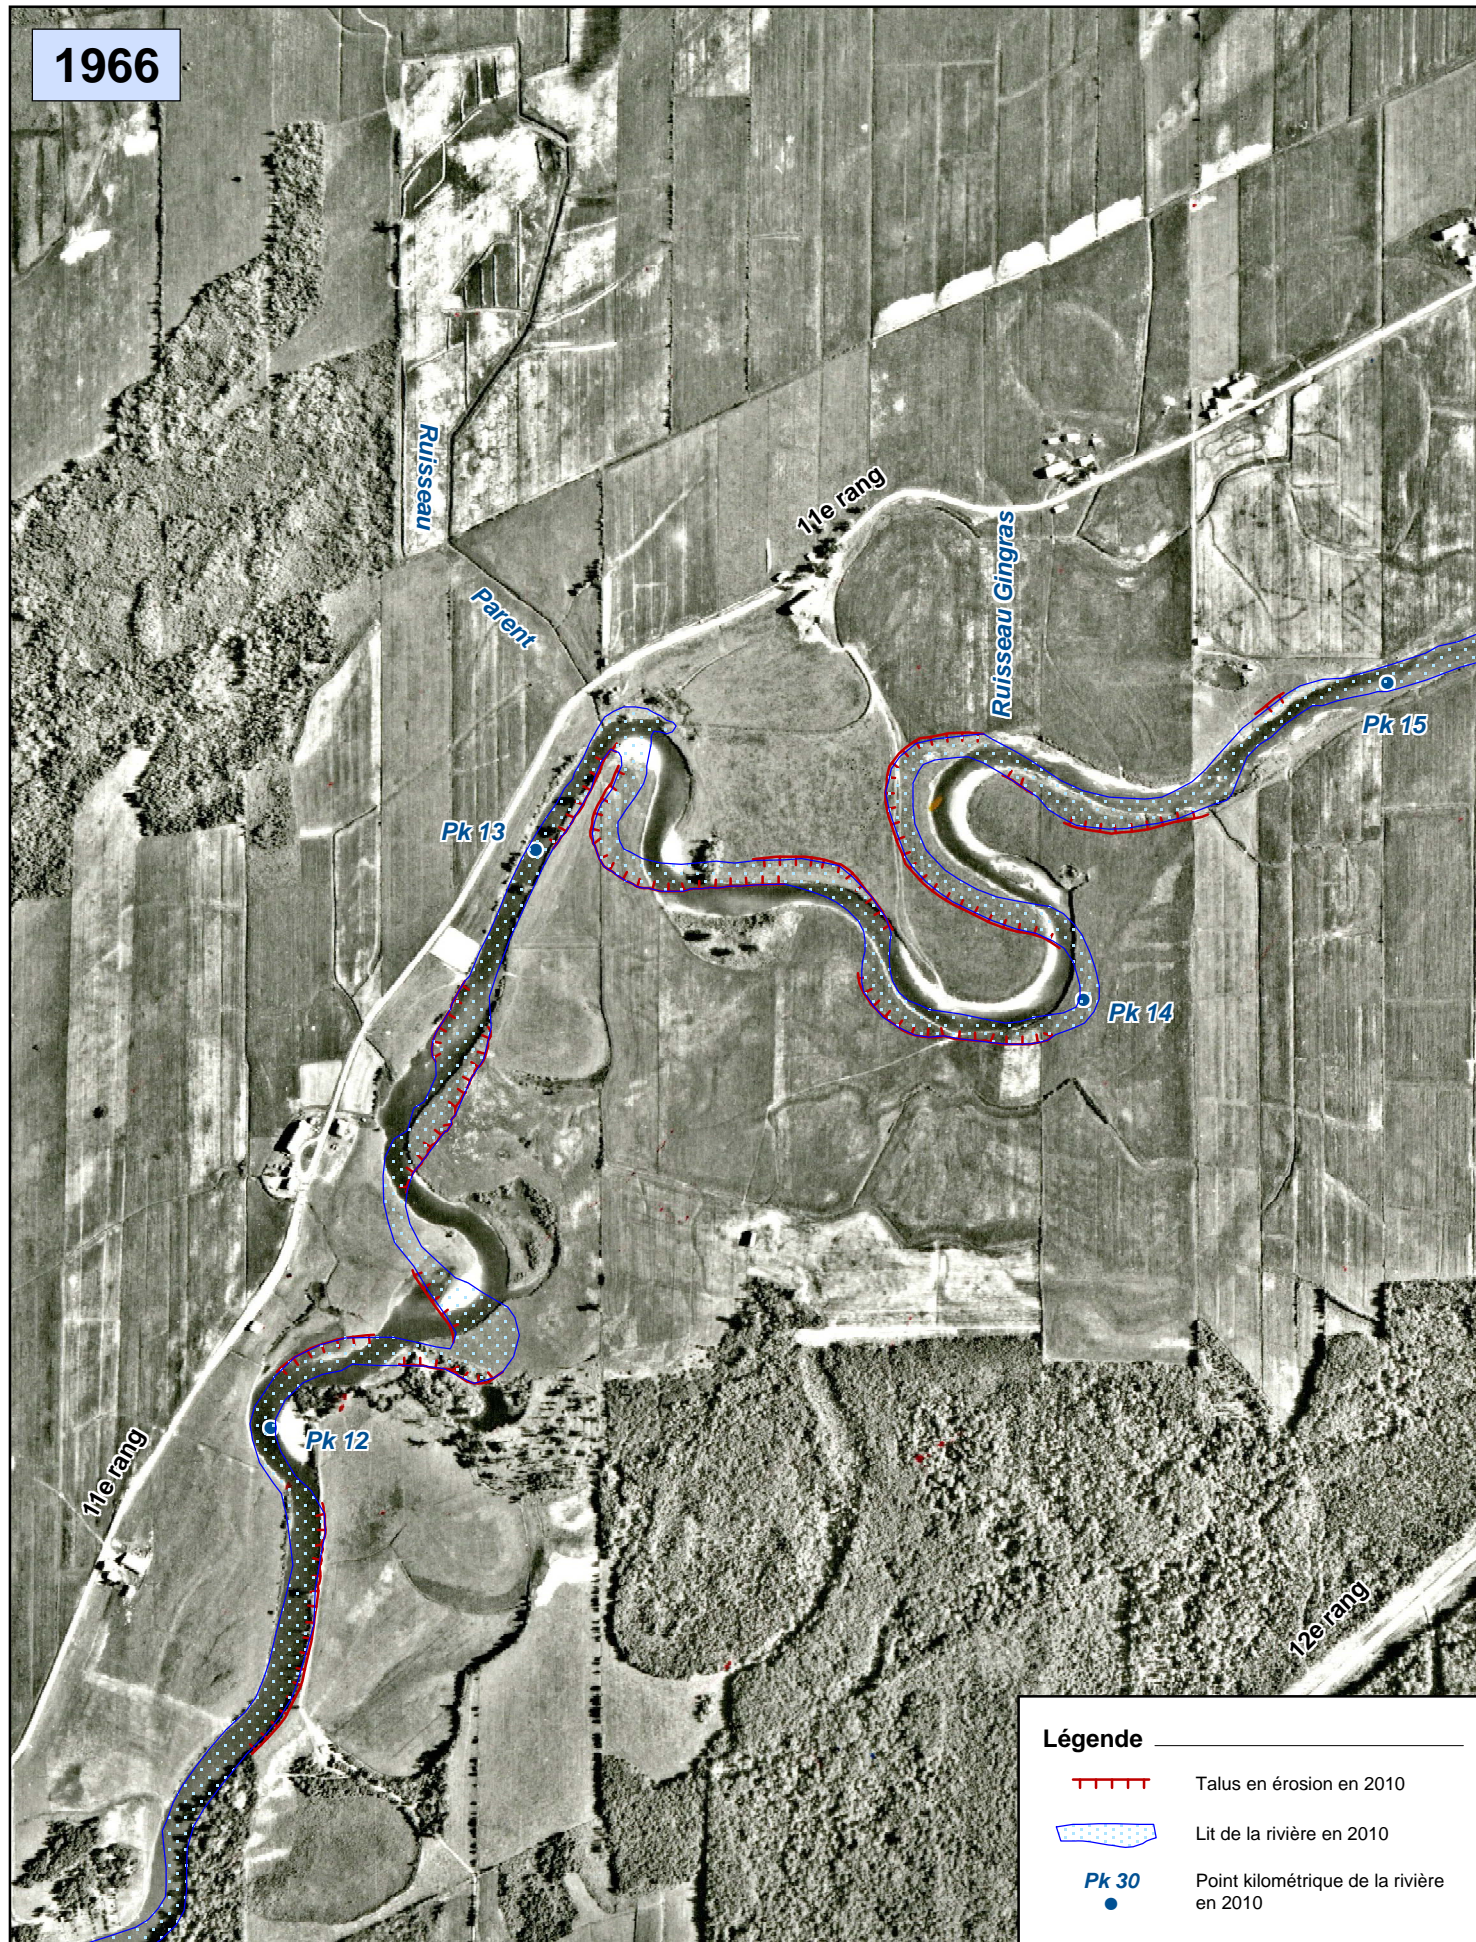
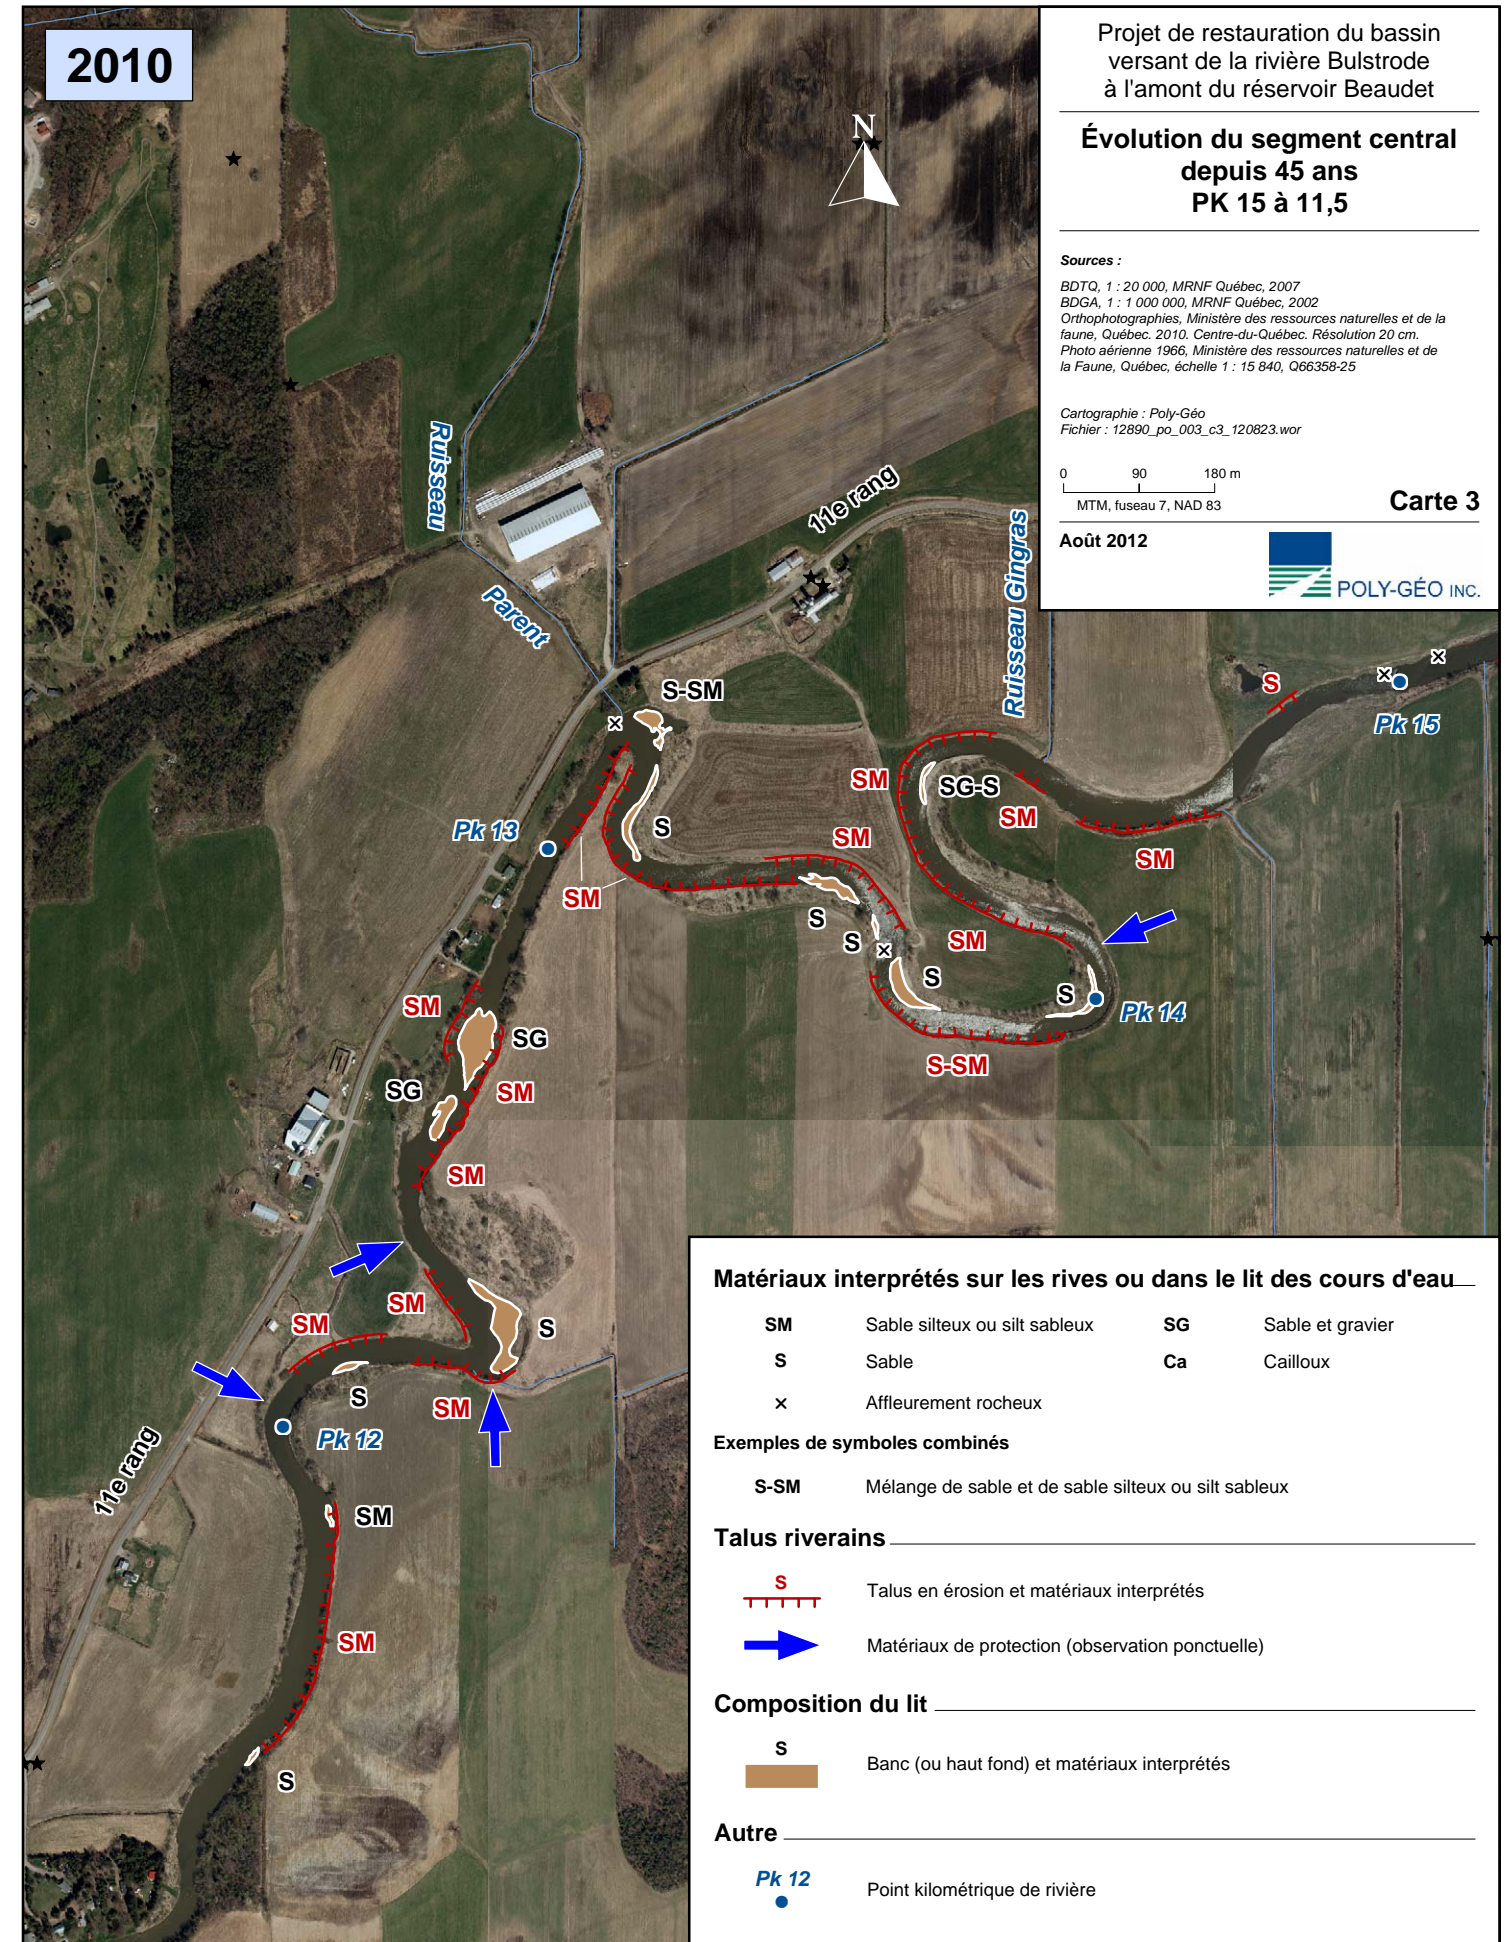
Les modifications survenues entre 1966 et 2010 dans le lit des deux secteurs à méandres du segment central de la rivière Bulstrode sont illustrées sur la carte 2 (PK 21,5 et 18) et la carte 3 (PK 15 et 11,5). Afin de faciliter l'identification des changements de la configuration du cours d'eau, le tracé de la rivière et la délimitation des rives en érosion identifiées en 2010 ont été reportés sur le fond photographique de 1966.

- ✓ Dans les deux secteurs à méandres, bien que la longueur totale de rives en érosion soit demeurée sensiblement la même au cours de la période, on observe une migration importante des méandres et des bancs d'alluvions :

- Au droit de la plupart des rives concaves, les reculs des talus riverains sont de l'ordre de 40 à 70 m (correspondant à un taux de recul de 1 à 1,5 m/an). Les reculs les plus spectaculaires sont observés en rive droite, près du PK 19,2 et du PK 14,3, et en rive gauche face aux PK 21, 20,2 et PK 13,3. La boucle en forme de tête d'épingle du PK 13,3 se serait amincie d'environ 60 m. Lors de nos relevés de terrain, la bande de terre émergée ne mesurait plus qu'une quinzaine de mètres dans sa portion la plus étroite. À ce rythme, la bande de terre sera court-circuitée d'ici 10 ou 15 ans et les courants attaqueront ensuite directement la rive droite un peu au nord du PK 13.

- Sur les rives convexes, dans les secteurs propices à la sédimentation, les basses terrasses et les bancs d'alluvions se sont déplacés jusqu'à 50 à 80 m vers l'aval. Les modifications les plus probantes se situent en rive droite vers les PK 21, 20,2, 14,3 et 12,3. D'autre part, la superficie des bancs dénudés sur le lit de la rivière entre les PK 15 et 13 semble avoir diminuée depuis 1966.
