**Suspension du contrat pour les travaux de planage  
de rue, la pose d'enrobé bitumineux et la  
reconstruction de bordures et de trottoirs (PCPR),  
dans les arrondissements de Montréal-Nord et  
d'Anjou (appel d'offres 320201)**

**(art. 57.1.10 Charte de la Ville de Montréal)**

Le 22 septembre 2015

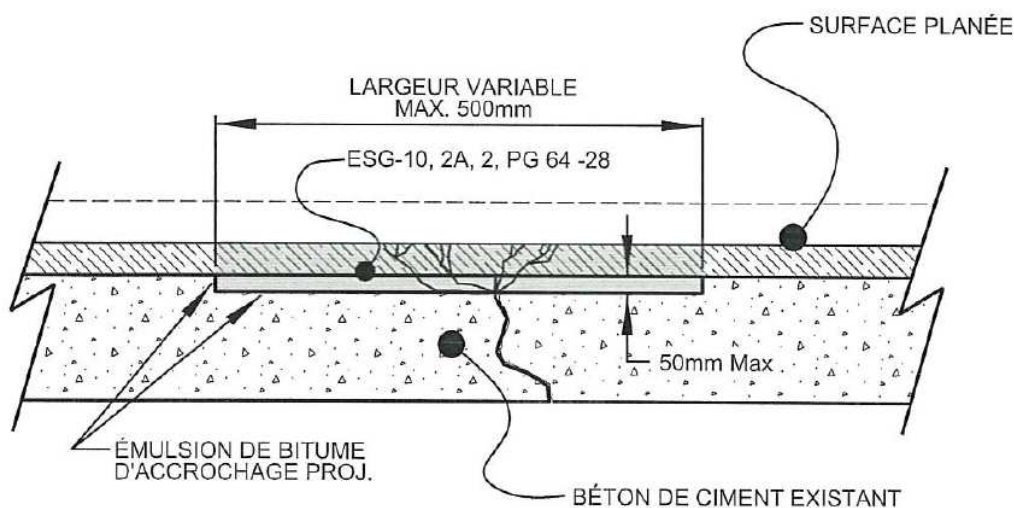
## RÉPARATION DE LA FONDATION EN BÉTON FISSURÉE

La figure suivante est le croquis de la réparation en profondeur d'une fondation en béton fissurée, tel que présenté dans le devis technique (Cahier V – Devis technique Voirie – Croquis M.V.C 43A) :

Si le défaut se rend aux matériaux de fondation ou à la dalle de béton, l'entrepreneur devra faire une correction en profondeur. Dans le cas d'une fondation granulaire comme sur la rue observée, l'entrepreneur doit enlever la section du revêtement qui est instable, abaisser la surface de 40 mm, compacter la pierre, mettre le liant et poser une couche d'enrobé ESG-10, 2A, 2, PG-64-28.

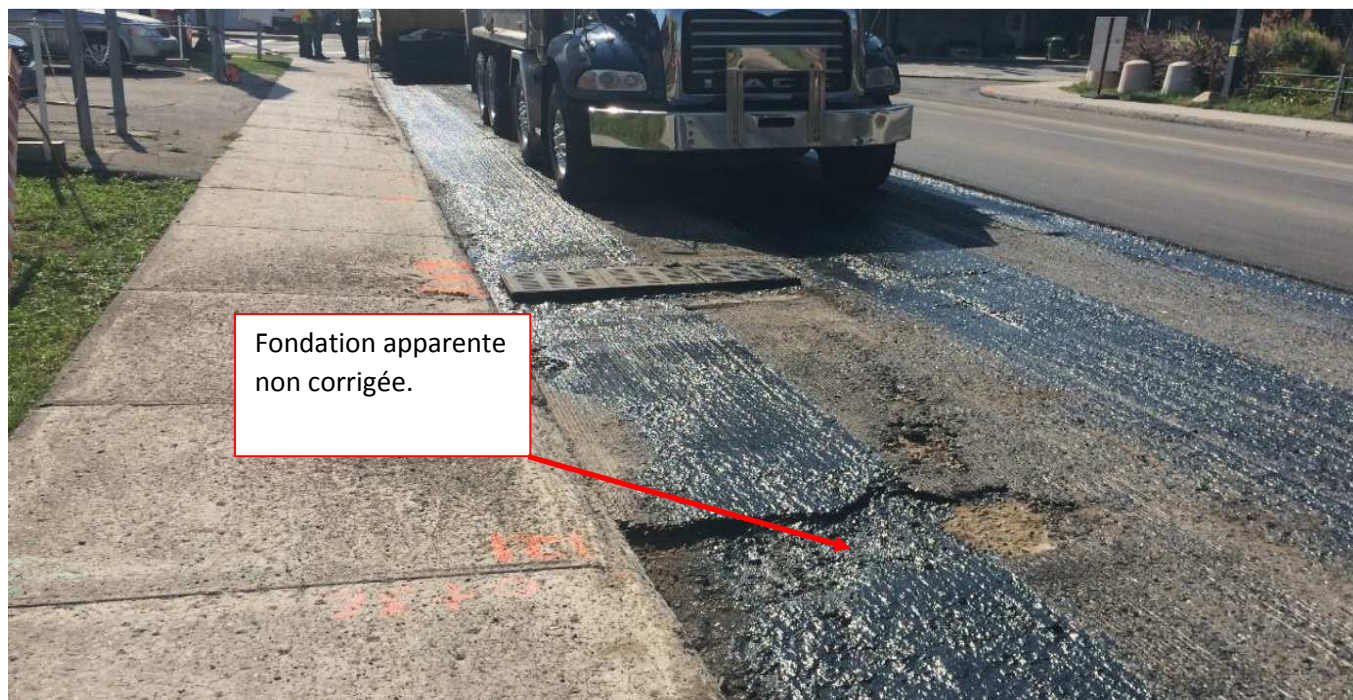
En marchant sur la rue Monselet qui est en cours de pavage, l'ingénieur du Bureau de l'inspecteur général constate qu'à certains endroits, une correction de surface a été effectuée alors que la majorité des autres surfaces planées qui sont fissurées ou dont la fondation est apparente **n'ont reçu aucune correction**. Voir les photos ci-après.

- Photo # 1 prise par le Bureau de l'inspecteur général le 17 septembre 2015 sur la rue Monselet et illustrant un exemple de défaut non corrigé qui atteint la fondation.

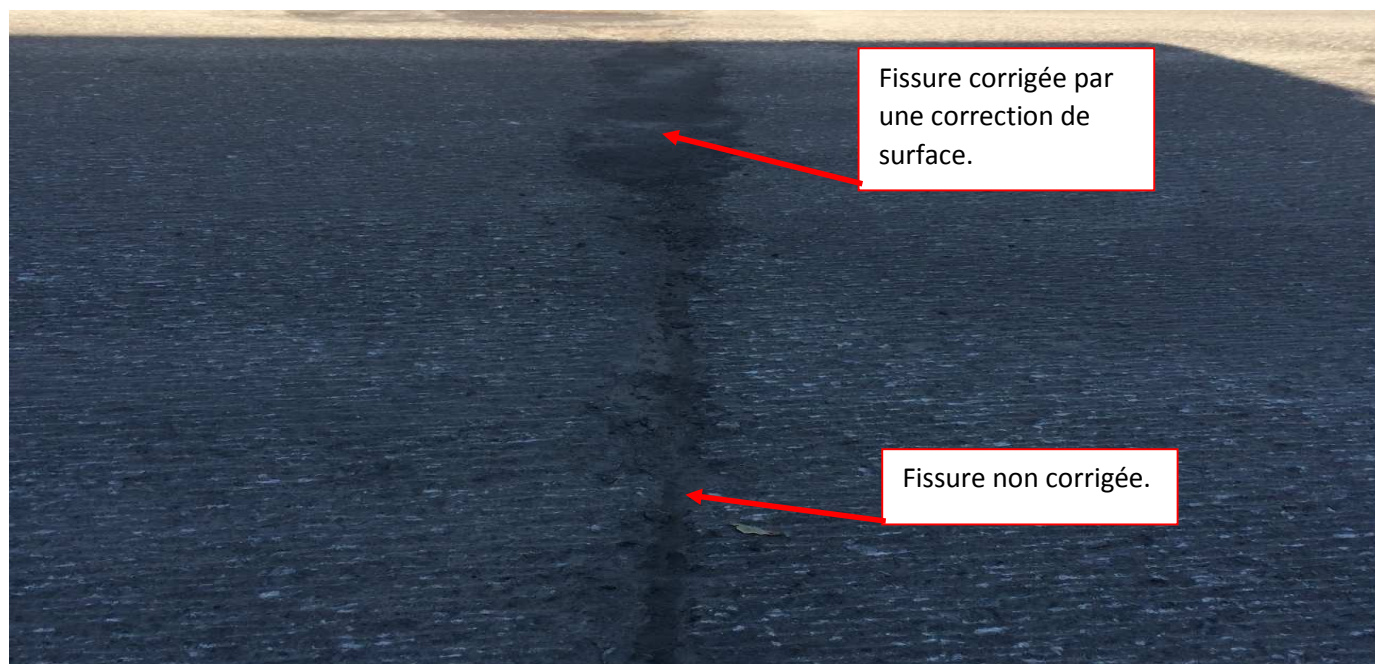
- Photo # 2 prise par le Bureau de l'inspecteur général le 17 septembre 2015 sur la rue Monselet et illustrant un défaut non corrigé.

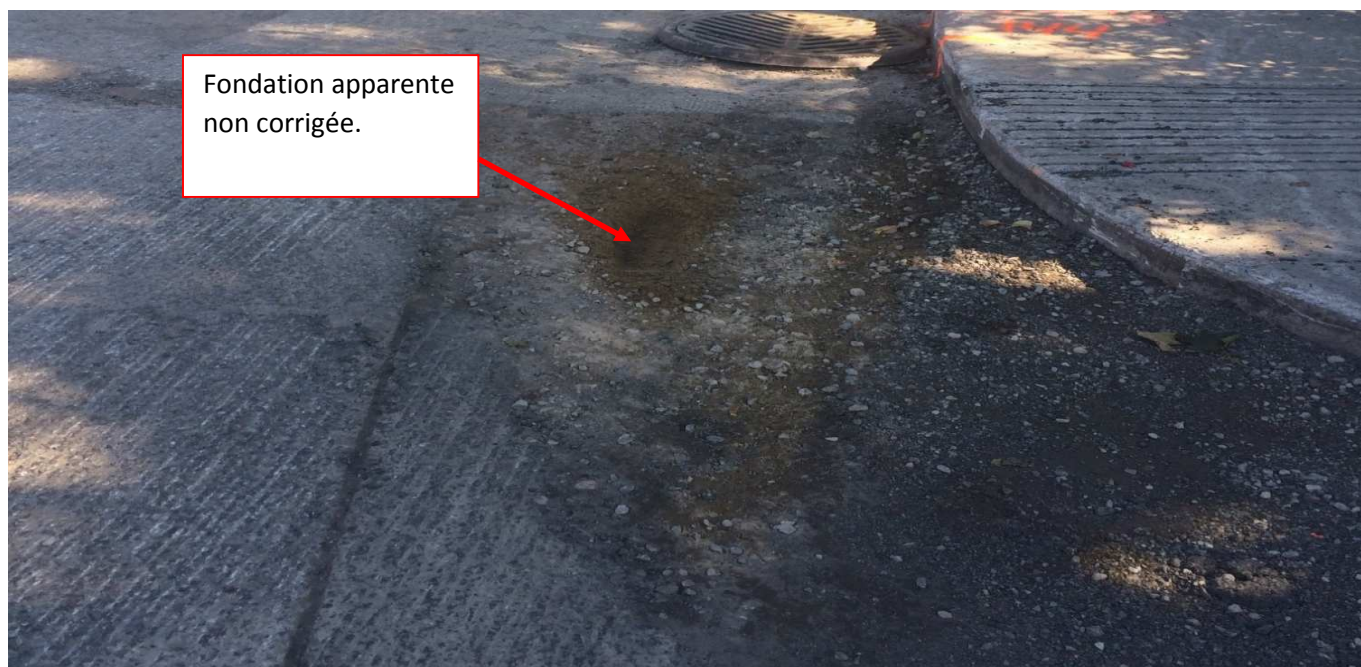
- Photo # 3 prise par le Bureau de l'inspecteur général le 17 septembre 2015 sur la rue Monselet et illustrant un défaut non corrigé qui atteint la fondation.

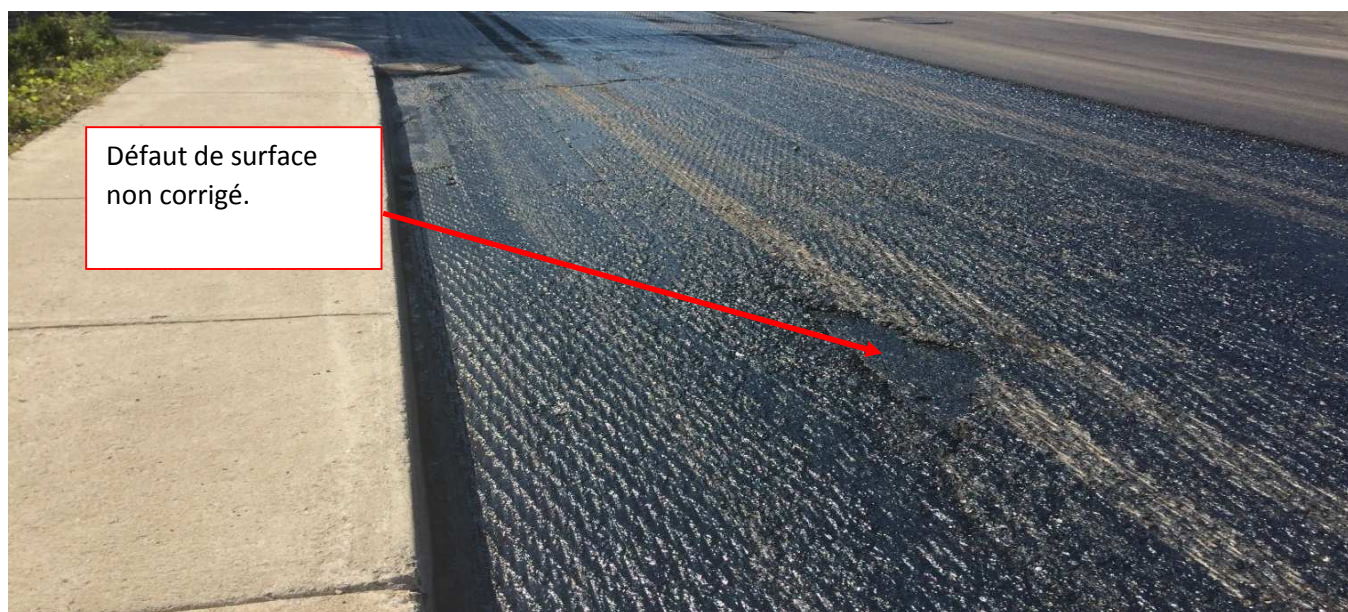
- Photo # 4 prise par le Bureau de l'inspecteur général le 17 septembre 2015 sur la rue Monselet et illustrant un défaut de surface non corrigé.

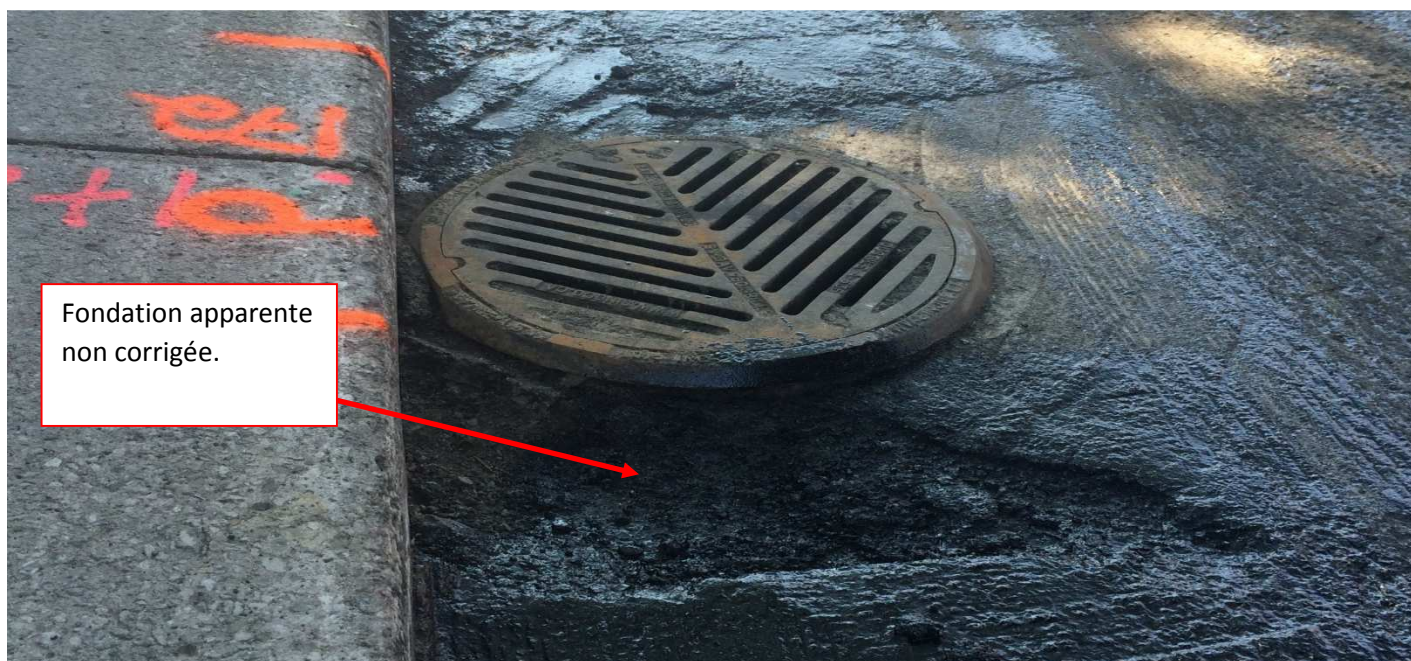
- Photo # 5 prise par le Bureau de l'inspecteur général le 17 septembre 2015 sur la rue Monselet et illustrant un défaut non corrigé qui atteint la fondation.

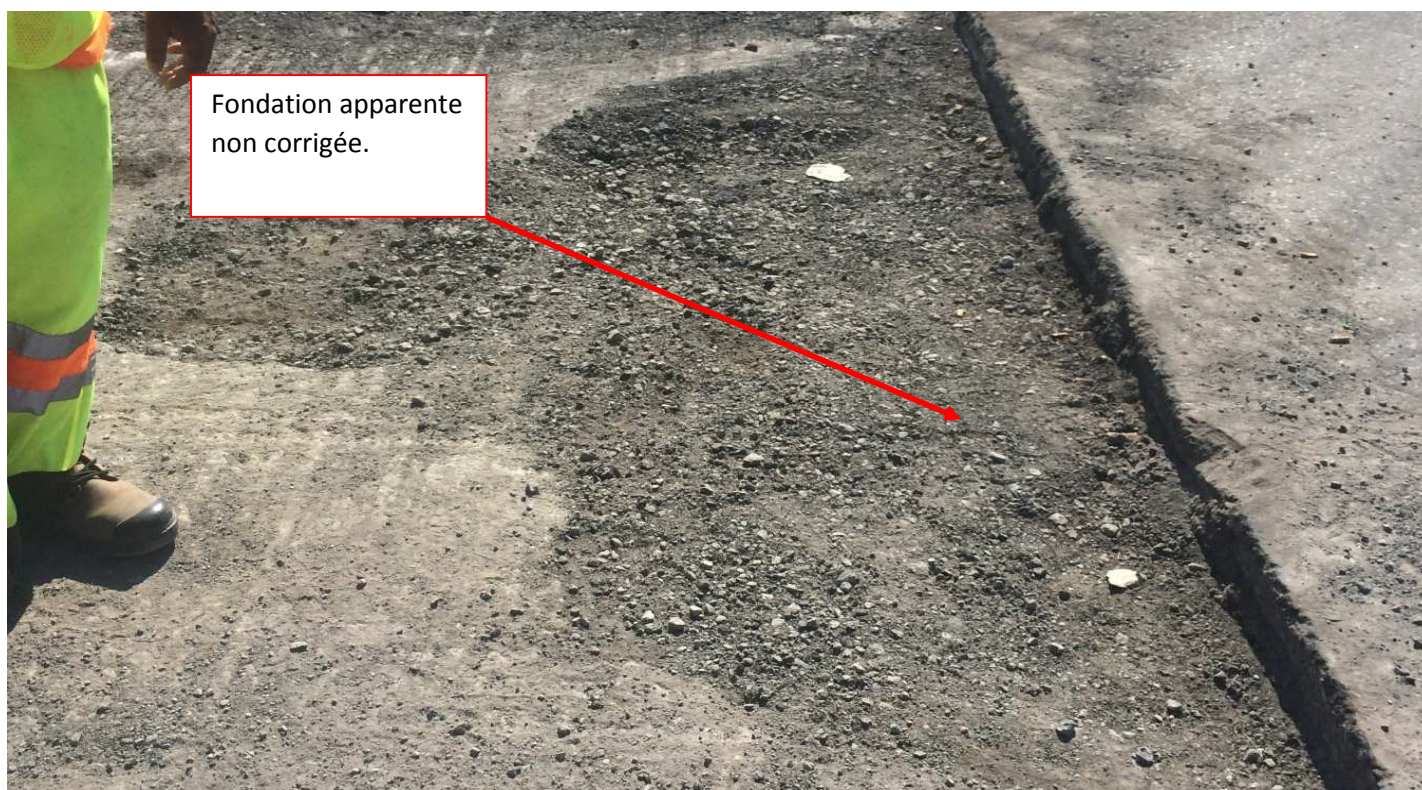
- Photo # 6 prise par le Bureau de l'inspecteur général le 17 septembre 2015 sur la rue Monselet et illustrant un défaut non corrigé qui atteint la fondation.

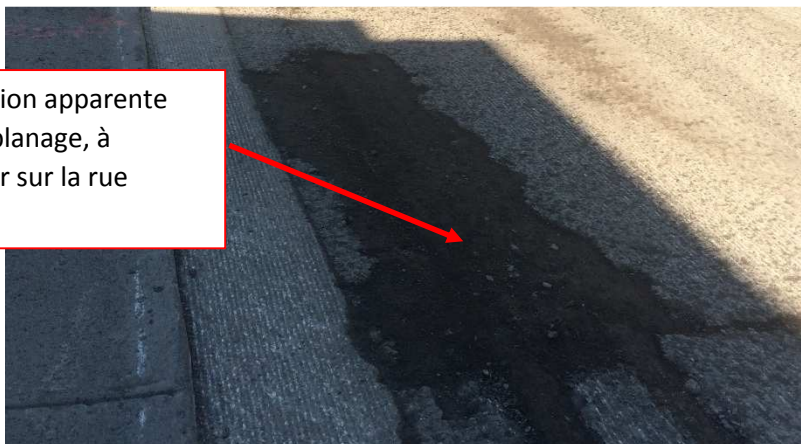
Fondation apparente après planage, à corriger sur la rue Prieur.

- Photo # 7 prise par le Bureau de l'inspecteur général le 17 septembre sur la rue Prieur et illustrant un défaut dont la fondation est apparente et nécessitant une correction en profondeur.

Il répond que ce genre de défaut où l'on voit la fondation peut être réparé par une couche de surface, sans problème. Il ne prévoit donc pas effectuer de correction de surface ou en profondeur comme il est mentionné dans le devis. L'ingénieur du Bureau demande alors de parler à la personne qui lui a fourni cette information. Il dit que c'est l'information reçue par le surveillant responsable. Rencontré par l'ingénieur du Bureau, le surveillant responsable est du même avis que son surveillant sur les lieux. L'ingénieur du Bureau lui montre alors les dispositions du devis qui indiquent clairement que ce genre de défaut doit être réparé. Il hésite et finit par confirmer que ce genre de défaut doit être réalisé par des corrections en profondeur mais que l'information qu'il avait reçu « *des concepteurs* » de la Ville est que le but du PCPR n'était pas de corriger la fondation. Il dit que le PCPR « *c'est pour « patcher » pour une durée de 4 ou 5 ans* » avant que des travaux majeurs soient lancés par la Ville pour refaire la fondation.
