EN003528

RAPPORT D'ENQUÊTE

**Accident ayant causé le décès d'un travailleur
de l'entreprise J.P. Signalisation 2000 inc.
le 13 avril 2005
au kilomètre 33,5 de l'autoroute 15 Sud à Mirabel**

Date du rapport : 14 juin 2005

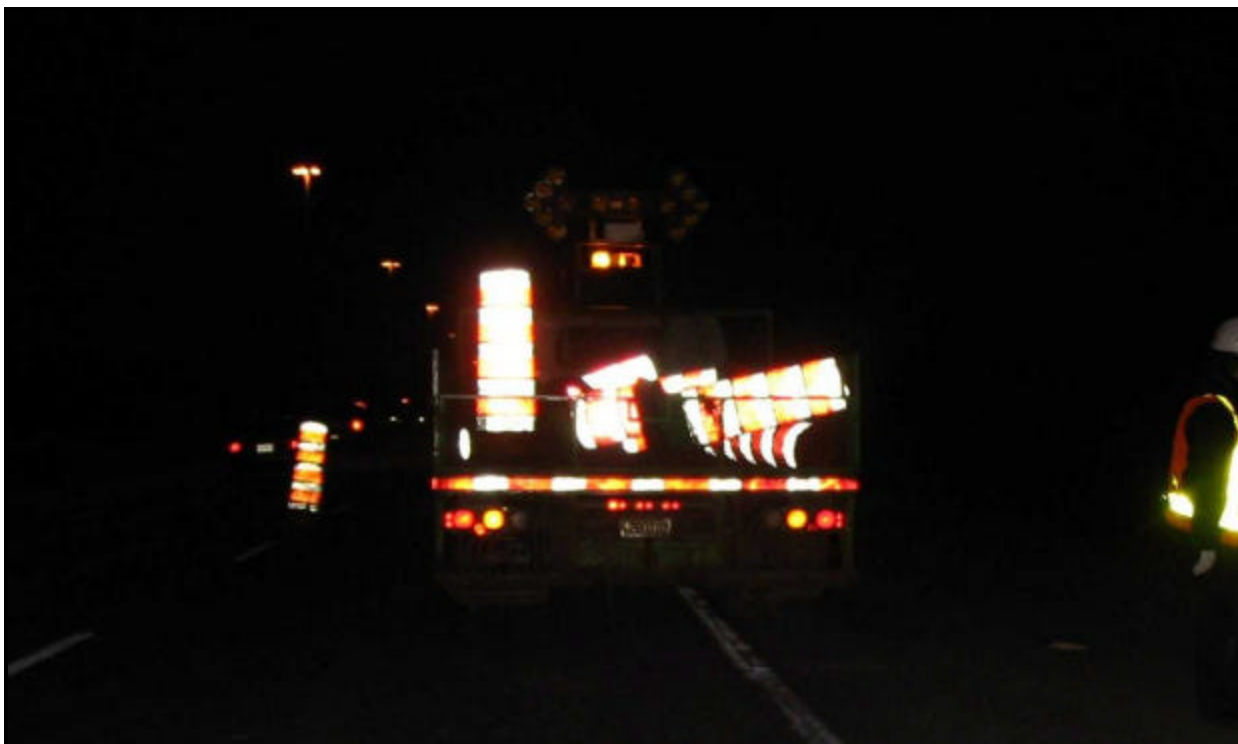
*photo 1,
scène de l'accident survenu le 2005/04/13*

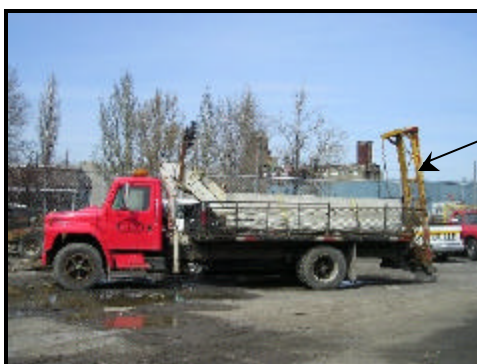
photo 3
atténuateur d'impact

l'atténuateur
d'impact est
abaissé lors
des travaux

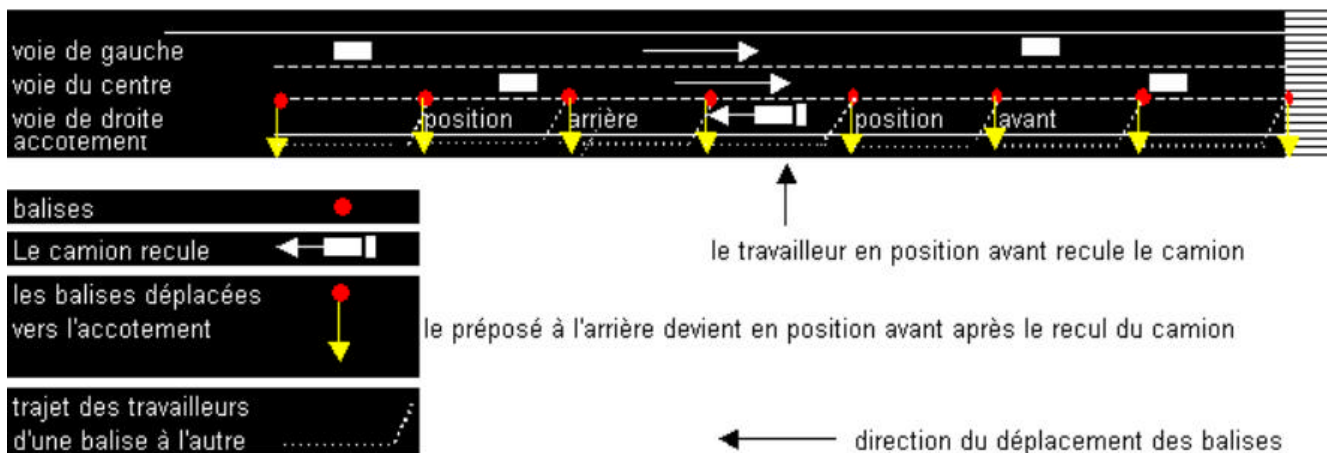
croquis 1
méthode de travail

Le retrait des balises se fait par une méthode en alternance faisant qu'un travailleur se retrouve alternativement à l'avant puis à l'arrière du camion. La voie est rouverte de l'aval vers l'amont dans le sens contraire de la circulation. Le camion des préposés à la signalisation est positionné dans le sens de la circulation et il doit être reculé à mesure que les balises sont retirées. Les travailleurs procèdent comme suit :

- l'un des travailleurs recule le camion laissant entre 4 et 10 balises à l'avant du camion;
- pendant qu'un travailleur retire les balises à l'avant, le travailleur qui a reculé le camion déplace les balises à l'arrière du camion;

- quand le travailleur qui retire les balises à l'avant du camion arrive à la hauteur de ce dernier, il y monte et le recule;
- en reculant le camion, il passe devant son collègue et parcourt une distance variant entre 4 et 10 balises derrière ce dernier;
- le travailleur qui était à l'arrière du camion se retrouve à l'avant. Une fois qu'il aura retiré les balises jusqu'au camion ce sera à son tour de le reculer;
- et ainsi de suite jusqu'au retrait de toutes les balises.

Cette méthode de travail met en danger le préposé travaillant à l'arrière du camion, le plaçant à la merci d'un conducteur effectuant une manœuvre de recul alors que le préposé continue à déplacer des balises sans qu'il y ait de convention de communication entre lui et le conducteur. Au surplus, cette méthode a été appliquée la nuit alors que le niveau d'éclairage est faible.

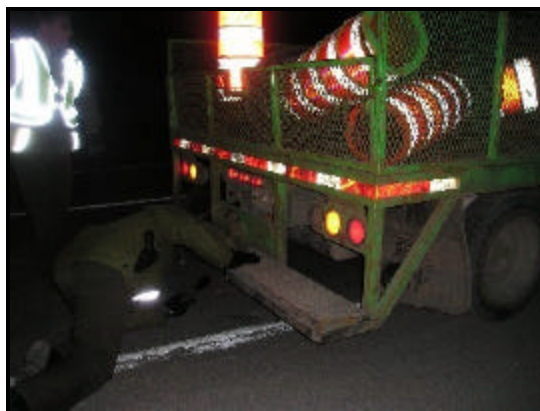
Le préposé 2 recule le camion en se guidant à l'aide des rétroviseurs. Alors qu'il cherche à repérer son collègue dans les rétroviseurs, tout en continuant à reculer, il sent le camion monter sur quelque chose qu'il croie être une balise. Il avance le camion pour le dégager, (photo 6).

photo 6
le camion recule sur le préposé 1

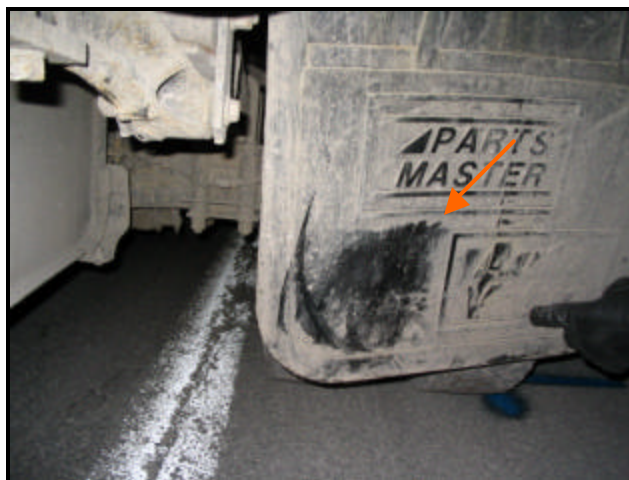
- les roues avant et arrière droites du camion sont sur l'accotement, (photos 7, 8 et 9);
- il y a des traces de frottement sur le garde boue arrière droit, (photo7);

photo 7
traces sur le garde boue arrière droit

- les traces de frottement sur le garde-boue des roues arrière droites correspondent à la position des pieds alors que les traces sur le réservoir de carburant sont alignées avec les taches laissées sur la voie de droite par les blessures à la tête;

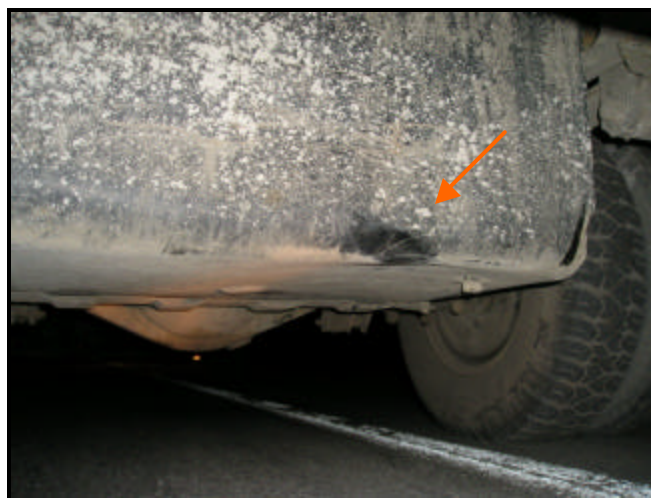
- il y a des traces de frottement sur le réservoir de carburant (photo 8);

photo 8
traces sur le réservoir de carburant

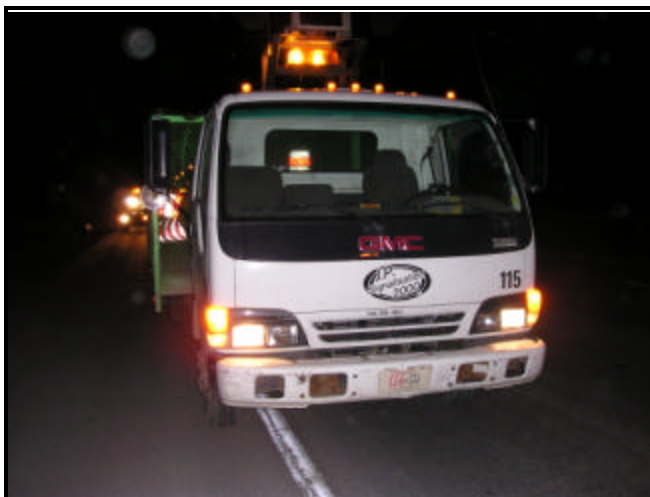
photo 9

- le camion est aligné avec la ligne continue de l'accotement, (photo 9);

alignement du camion par rapport à la route

- les roues arrière droites du camion sont à l'intérieur de l'accotement;
- au moment de l'accident, le préposé 1 ne voit pas venir le camion pour les raisons suivantes :
