**GESTION DES RISQUES DE GLISSEMENT DE TERRAIN  
LIÉS AUX PLUIES DES 19 ET 20 JUILLET 1996  
AU SAGUENAY – LAC-SAINT-JEAN**

**BILAN DE LA COLLABORATION DU  
SERVICE DE LA GÉOTECHNIQUE ET DE LA GÉOLOGIE  
DIRECTION DU LABORATOIRE DES CHAUSSÉES  
MINISTÈRE DES TRANSPORTS DU QUÉBEC**

**Rapport soumis au  
BUREAU DE RECONSTRUCTION ET DE RELANCE  
DU SAGUENAY – LAC-SAINT-JEAN**

**Décembre 1999**

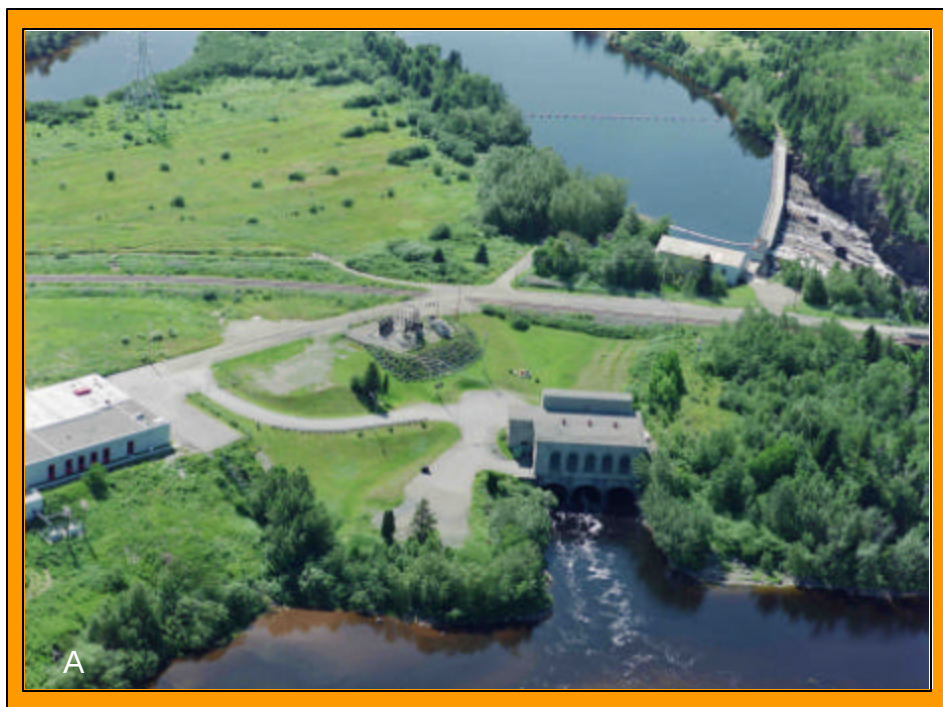
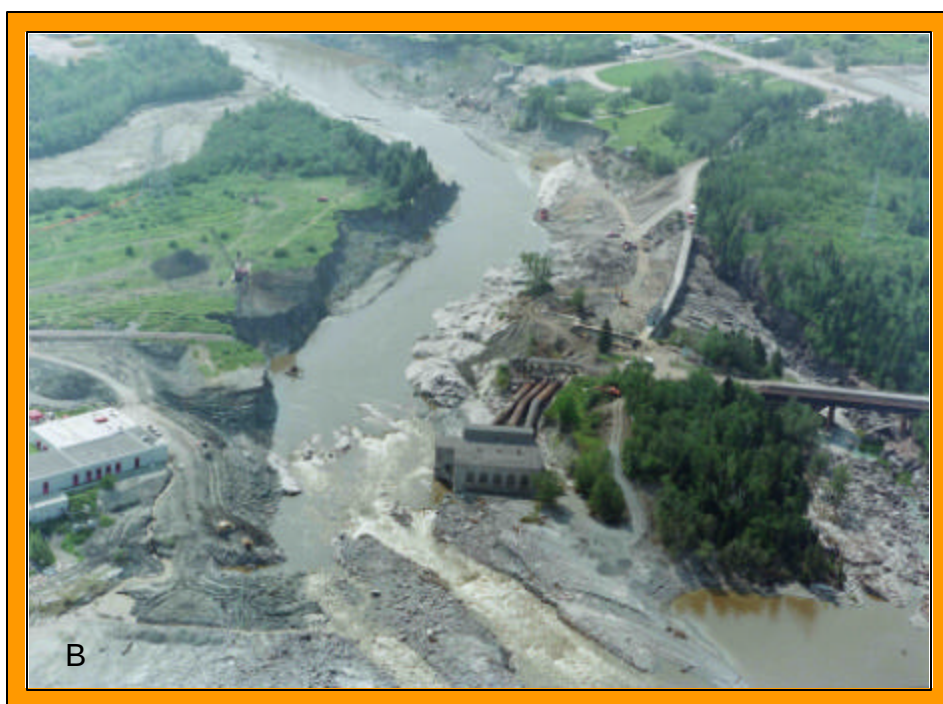
Figure 4 : Secteur du barrage Pont-Arnaud (rivière Chicoutimi) avant (A) et après (B) les événements de juillet 1996.

Commentaire : Le contexte est similaire à celui de la figure 3. À cause de la dénivelée entre l'amont et l'aval du verrou rocheux, l'érosion régressive s'est étendue sur une distance de 1,2 km vers l'amont, menaçant ainsi les éléments situés dans le secteur (voir figures 5 et 6).

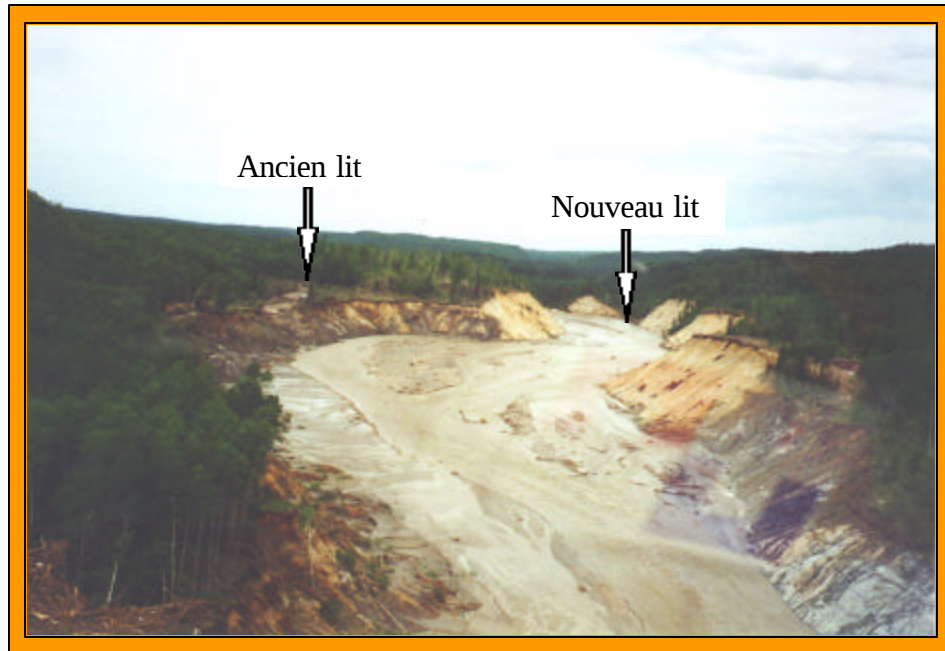
Figure 10 : Nouveau lit de la rivière des Ha! Ha!, creusé environ 10 mètres plus bas que l'ancien dont le niveau était contrôlé par le roc affleurant aux

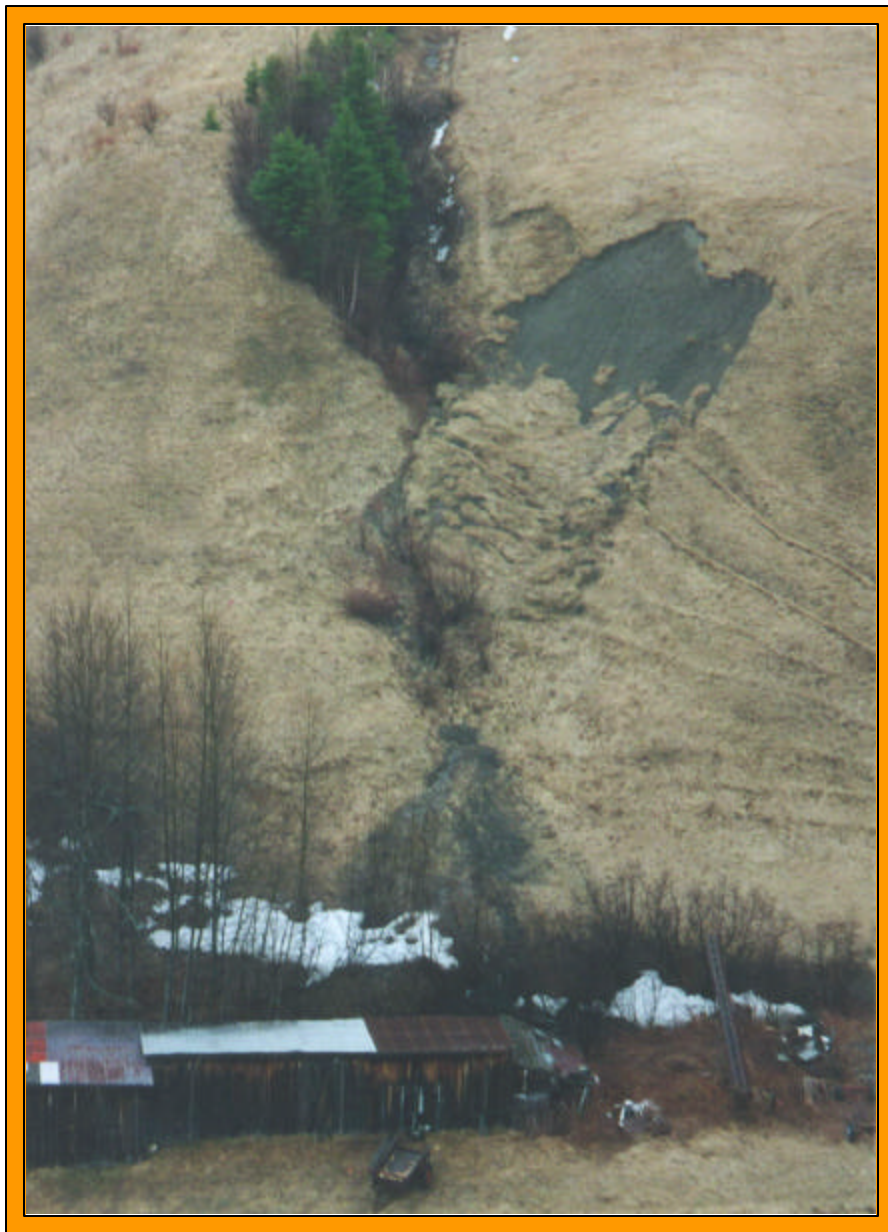
Les sols impliqués sont constitués la plupart du temps par la partie superficielle et altérée du dépôt argileux et se limitent parfois au décollement de la couverture végétale (figure 14). Cette portion superficielle des sols est plus perméable et présente des caractéristiques mécaniques différentes des matériaux intacts situés plus en profondeur. Ce changement dans les propriétés contrôle la majeure partie de la position du plan de rupture qui adopte alors une forme plus ou moins plane parallèle à la pente, ce qui provoque un mouvement des débris par translation.

Figure 14 : Glissement superficiel où pratiquement seul le couvert végétal a été impliqué; affluent du ruisseau Rouge, La Baie.

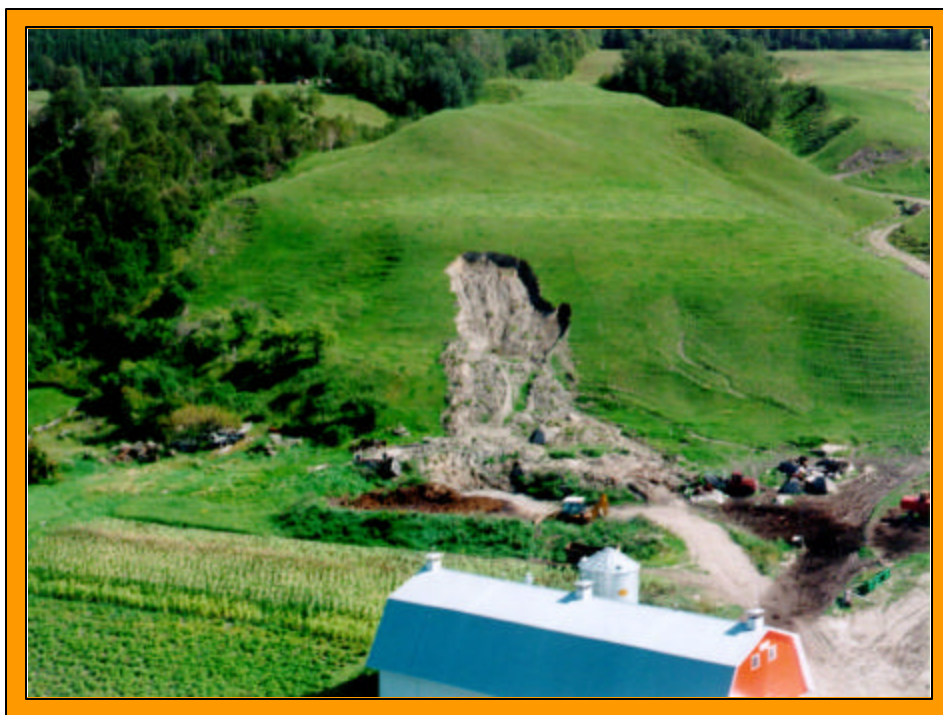
Figure 23 : Exemple de coulée de boue en terrain non boisé; boulevard Grande-Baie Sud, La Baie.

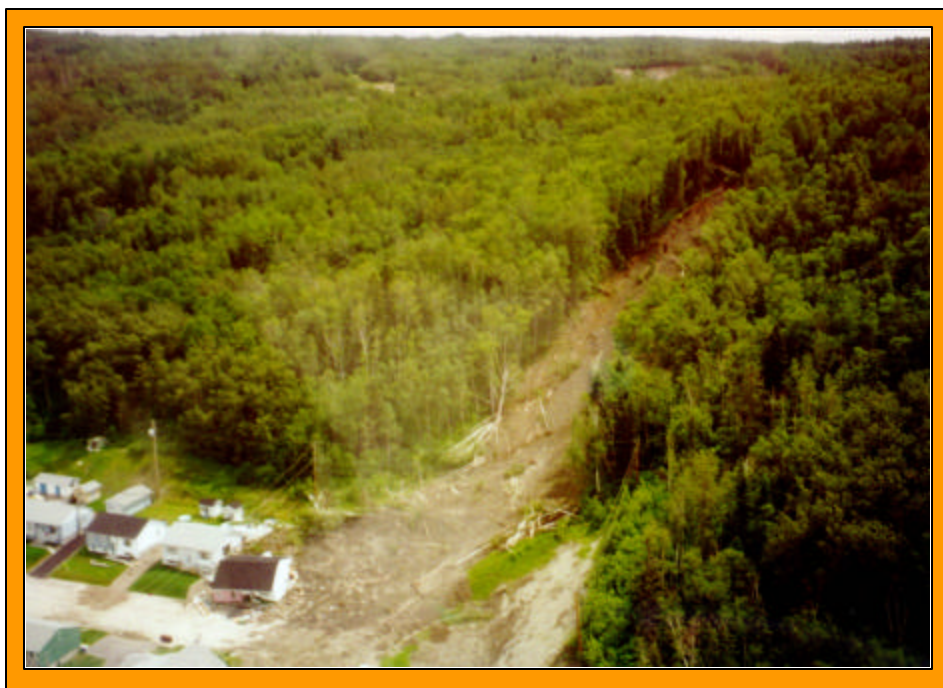
Figure 24 : Exemple de coulée de boue en terrain boisé; rue Henry-McNicoll, La Baie.

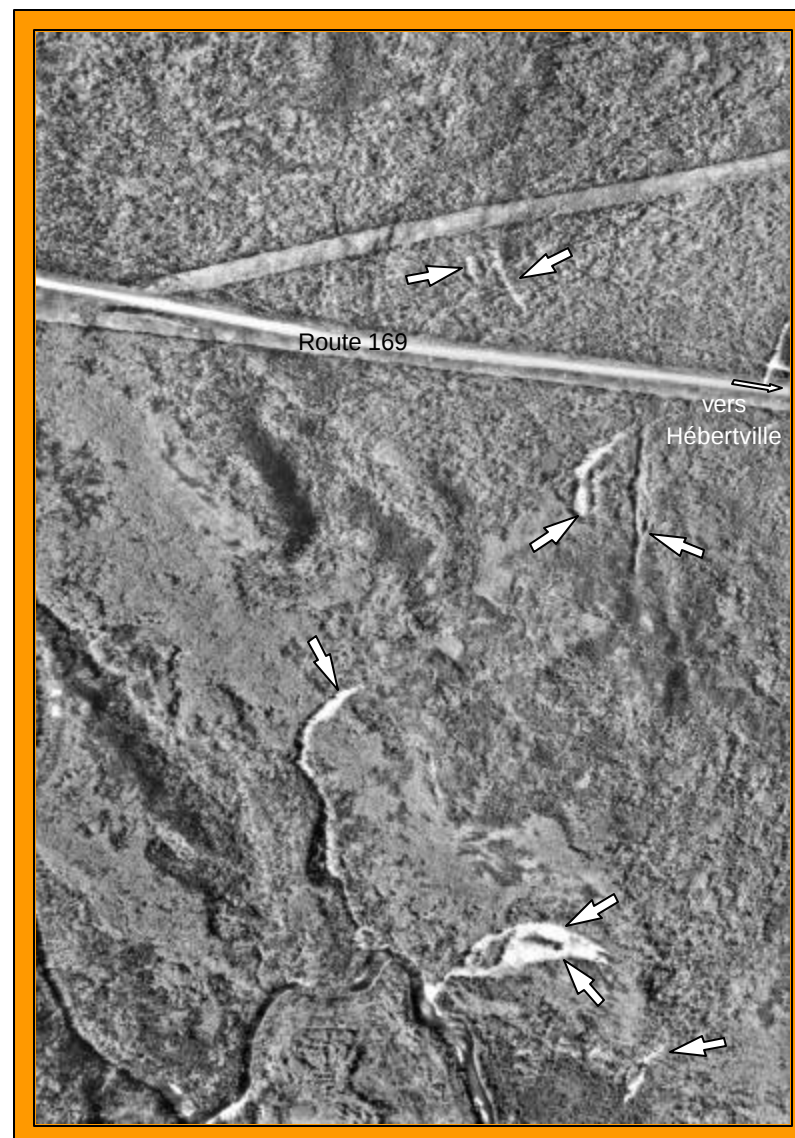
Figure 30 : Photographie aérienne montrant les couloirs laissées par des coulées de débris de juillet 1996; route 169, parc des Laurentides.

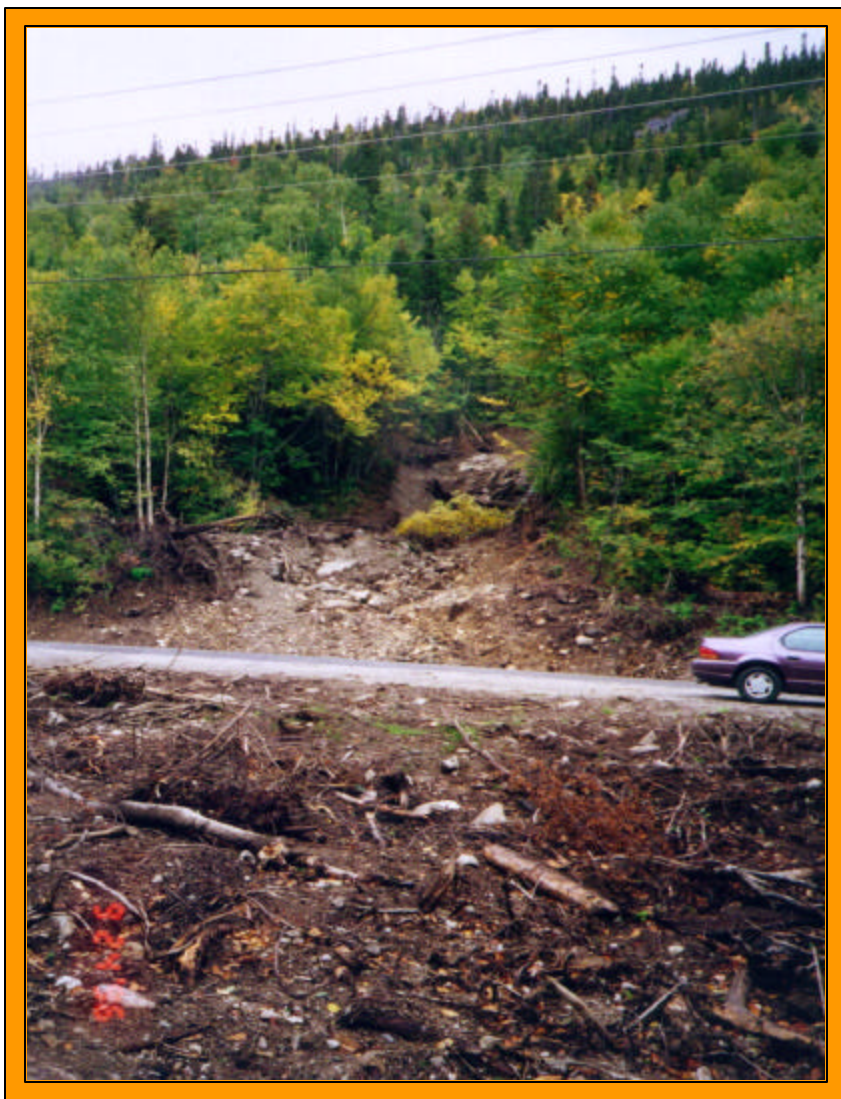
Figure 34 : Coulée de débris dont les matériaux glissés ont encombré entièrement la route 170.

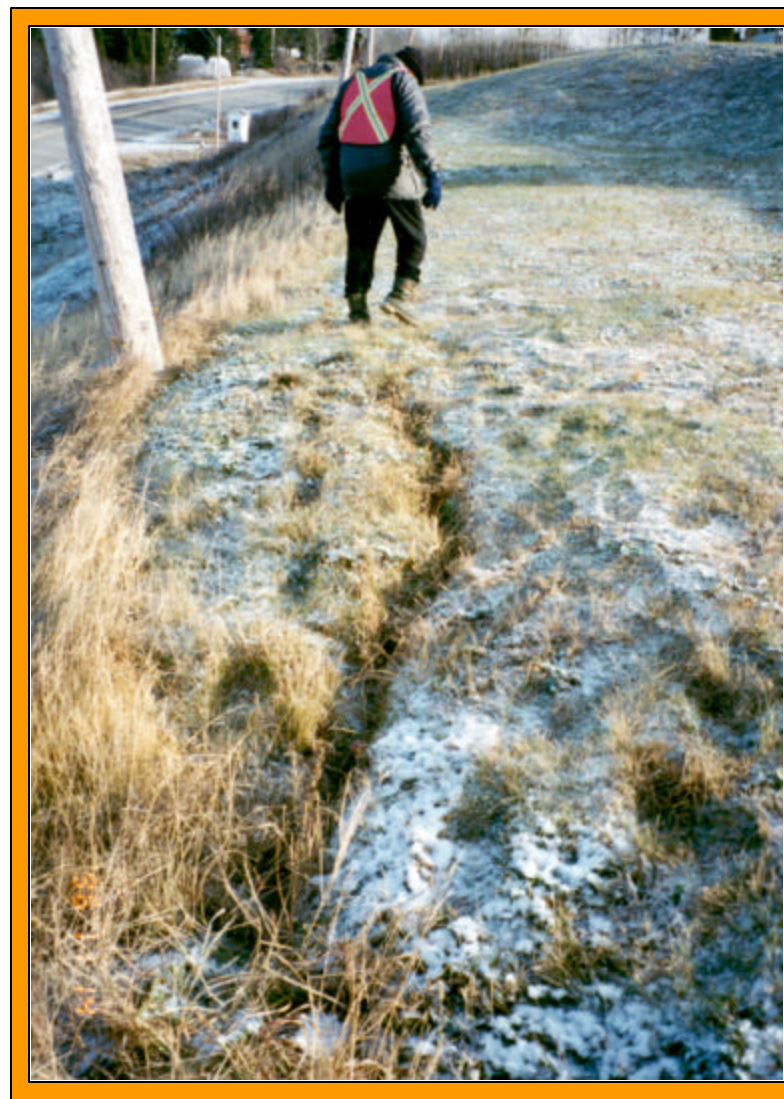
Figure 35 : Exemple d'une fissure dans un talus instable; Auberge des Battures, route 170, La Baie.

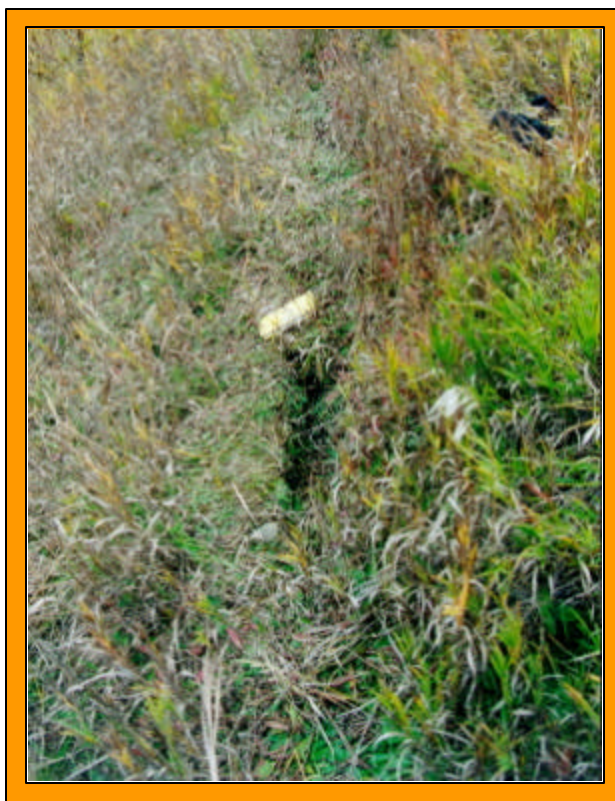
A : Fissure de traction, au sommet du talus (près du calepin de notes)

Figure 46 : Fissures dans le talus ; rue des Bouleaux, La Baie.

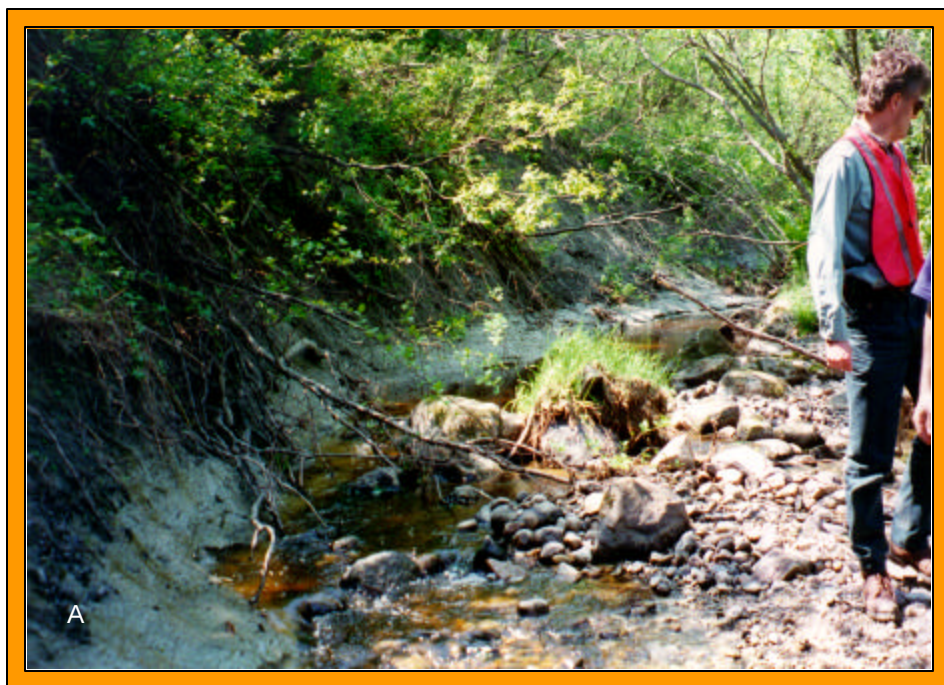
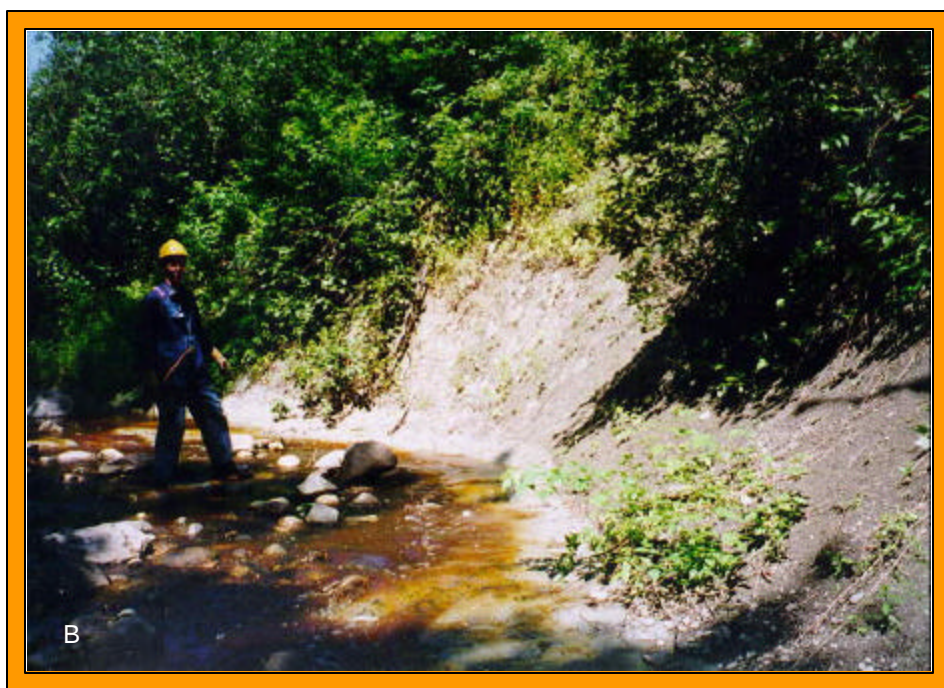
Figure 63 : Exemples d'érosion du pied des talus dans le ruisseau Morissette (zone 2, fig. 53).

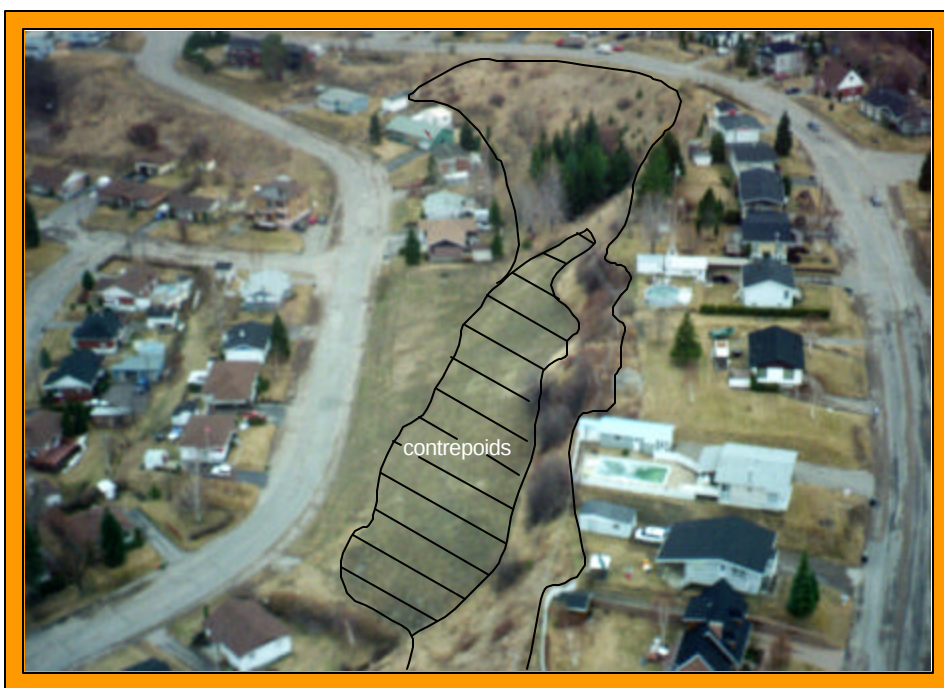
Figure 80 : Exemple de zone à probabilité faible de glissement de terrain.
