*SURVEILLANCE ARCHEOLOGIQUE AU 343, RUE SAINT-PAUL,
QUEBEC (CEET-123)*

Surveillance archéologique au 343, rue Saint-Paul, Québec (CeEt-123)

Ethnoscop, 2014

Cette étude (ISBN 978-2-89552-121-1) a été réalisée dans le cadre de l'Entente de développement culturel intervenue entre le ministère de la Culture et des Communications du Québec et la Ville de Québec.

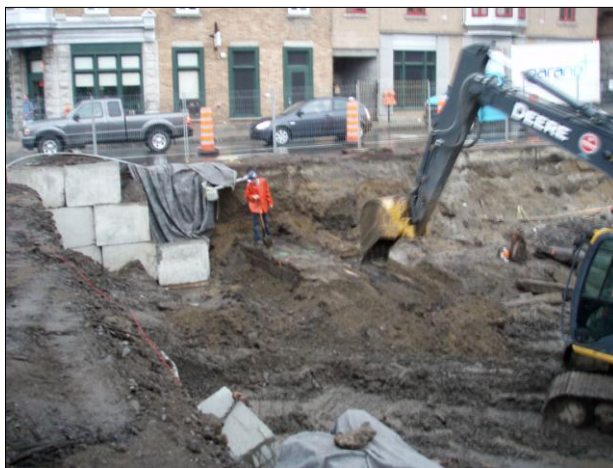
L'excavation a nécessité un agrandissement d'environ 2,00 m vers le nord, soit dans le trottoir de la rue Saint-Paul, afin d'installer un mur de blocs de béton qui a fait office d'étaisonnement (photo 1).

Photo 1 Angle des rues Saint-Paul et des Vaisseaux-du-Roi, travaux d'étaisonnement

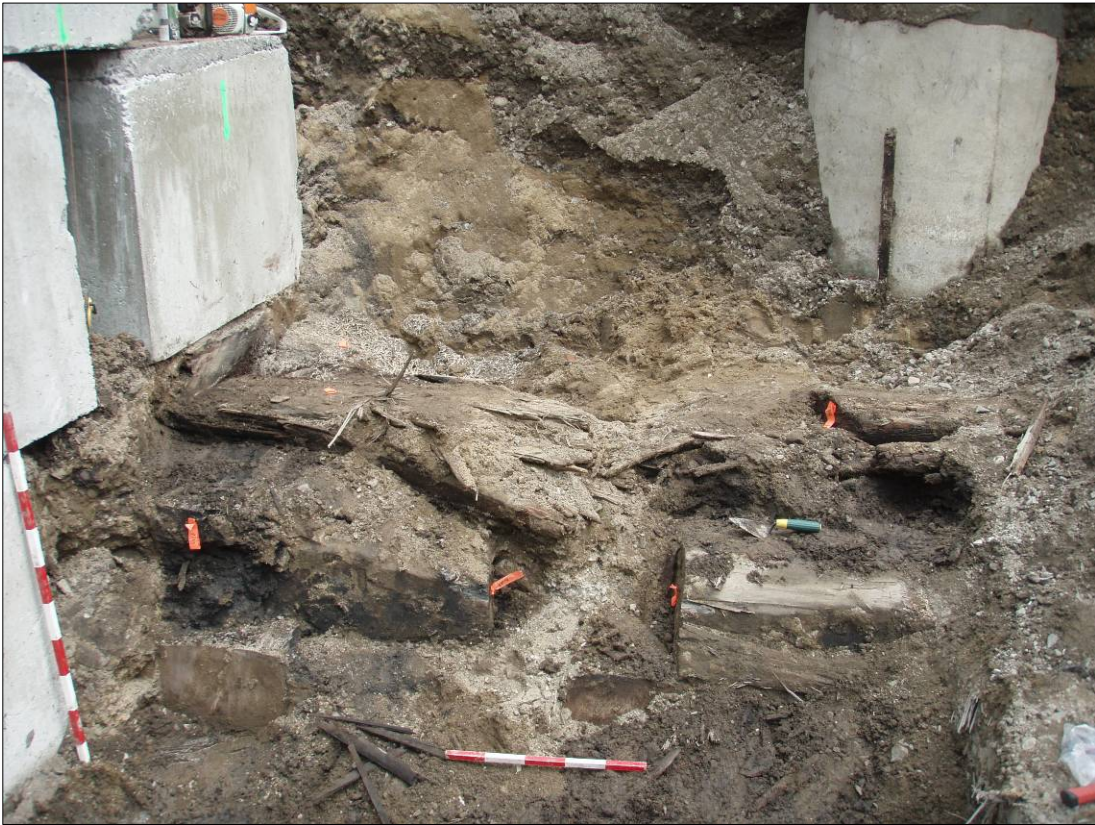
Parmi les dépôts à l'est de la sous-opération, des pièces de bois équarries et mortaisées ont été extraites pêle-mêle. Sous le plancher de béton 16A9, des pièces de bois partiellement décomposées sont apparues, semblant former un quadrillage. Ces pièces de bois faisaient partie de la cale de construction du chantier naval du Roy, cale dont d'autres vestiges sont aussi présents dans les sous-opérations 16C et 16D (plan 4) et qui se prolonge encore plus au sud, sous les sols toujours en place (photo 2). En surface de l'ensemble, les extrémités de cinq pièces de bois ont été aperçues. Après leur dégagement, plusieurs autres pièces de bois se sont révélées être empilées en un quadrillage. Au total, dans les sous-opérations 16A, 16C et 16D, 78 pièces de bois *in situ* ont été dégagées et décrites.

Photo 2 Cale de construction, P39 à P45 en place, vue vers l'est

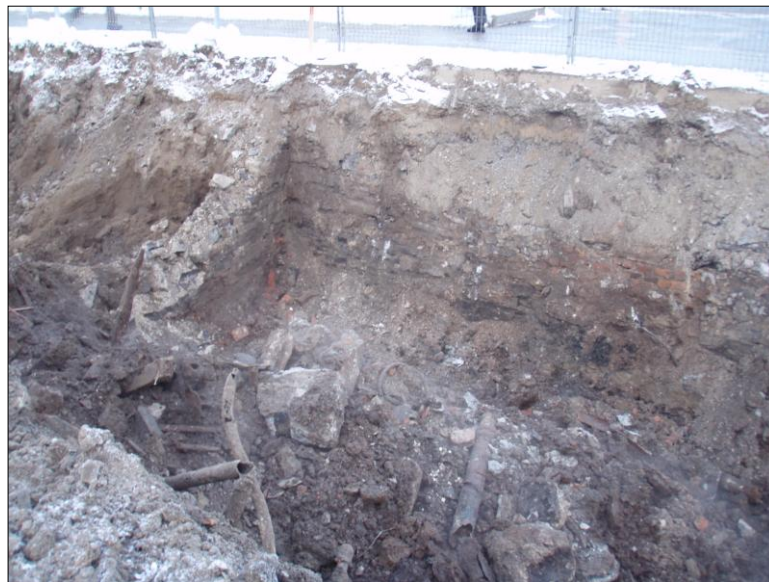
Photo 3 Coin formé par les murs 16B5 et 16B10, vue vers le nord-ouest

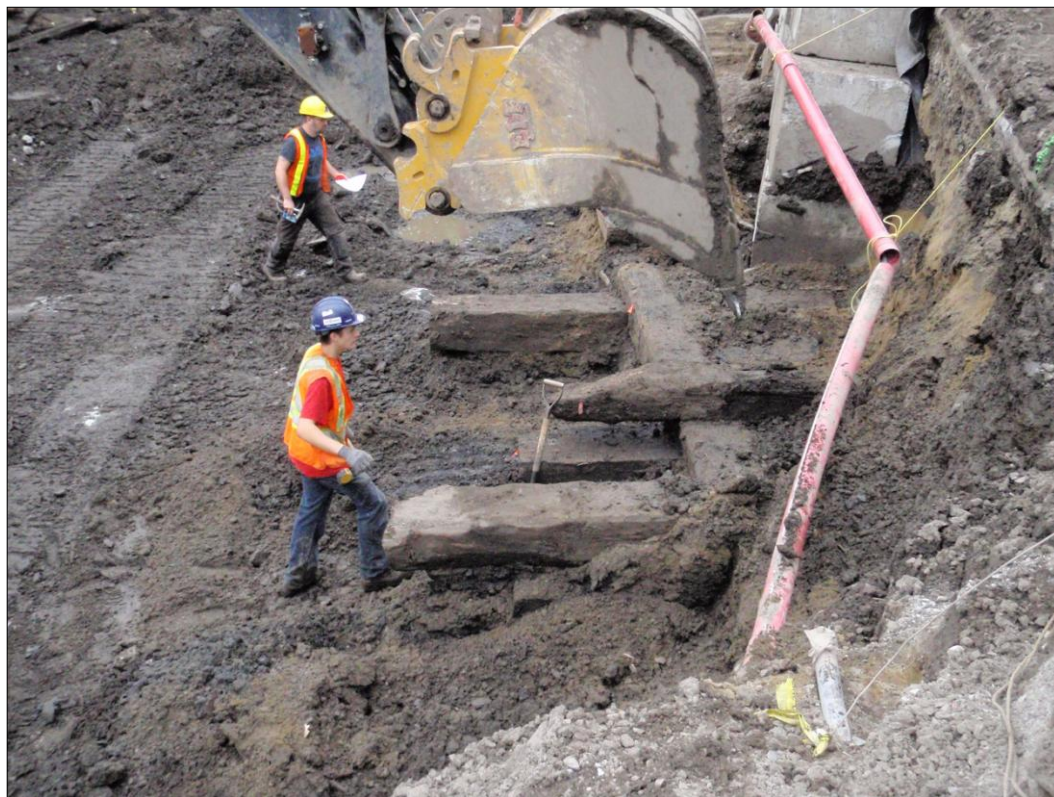
Photo 4 Sous-opérations 16C et 16D, vue générale de l'installation du mur de blocs de béton

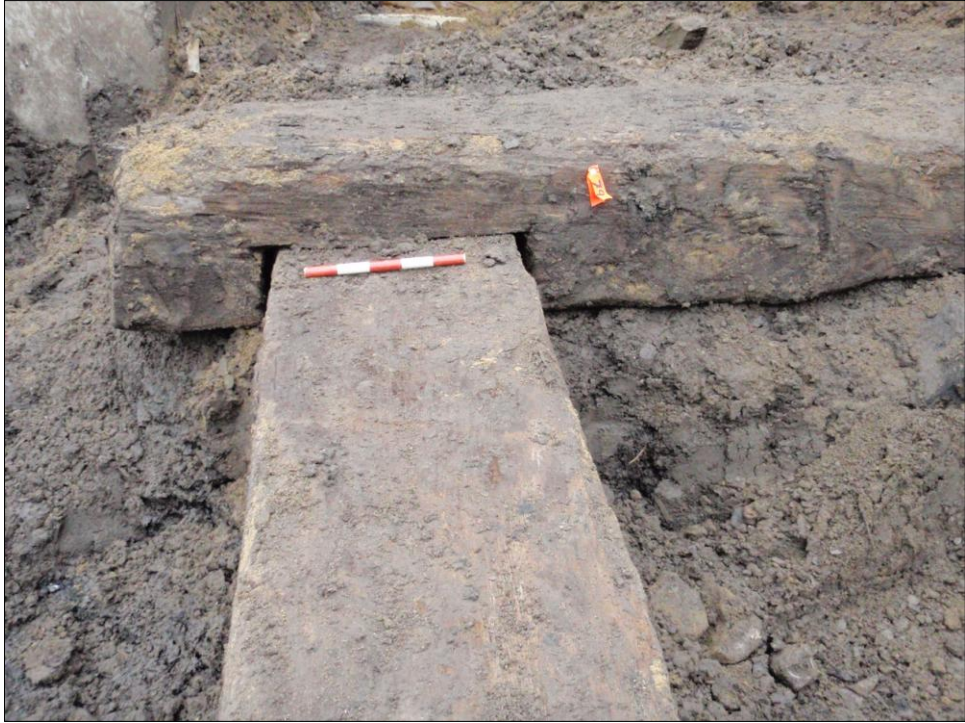
↑ **Photo 5** Cale de construction, sous-
opérations 16C et 16D, jonction de la
longarine P79 et du chantier de grillage
P54, vue vers l'est

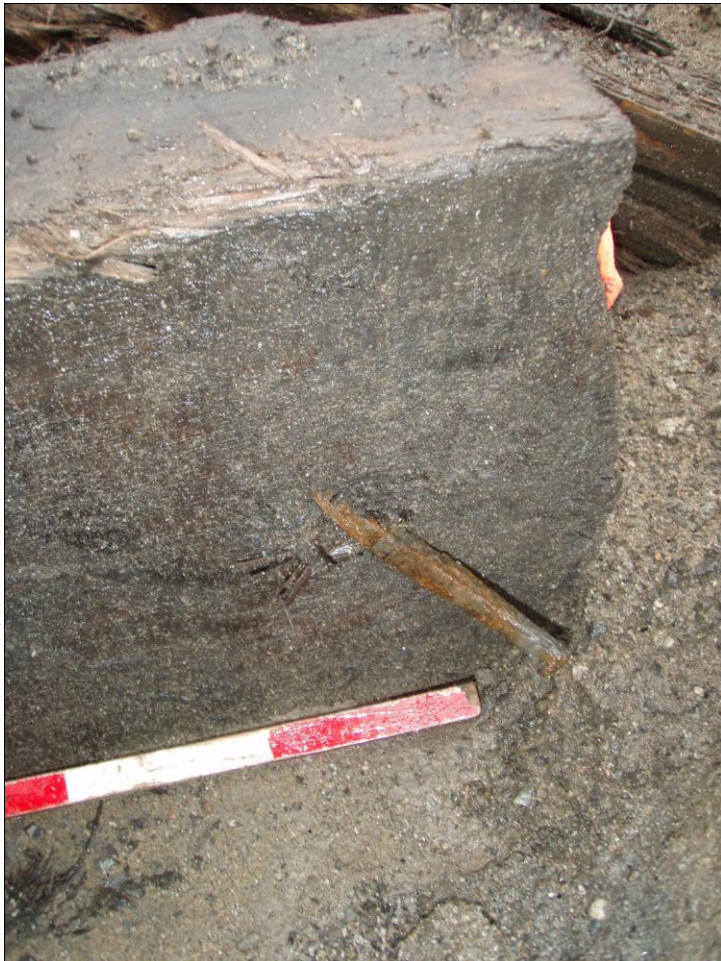
← **Photo 6** Cale de construction, sous-
opérations 16A et 16C, carvelle dans une
pièce de bois

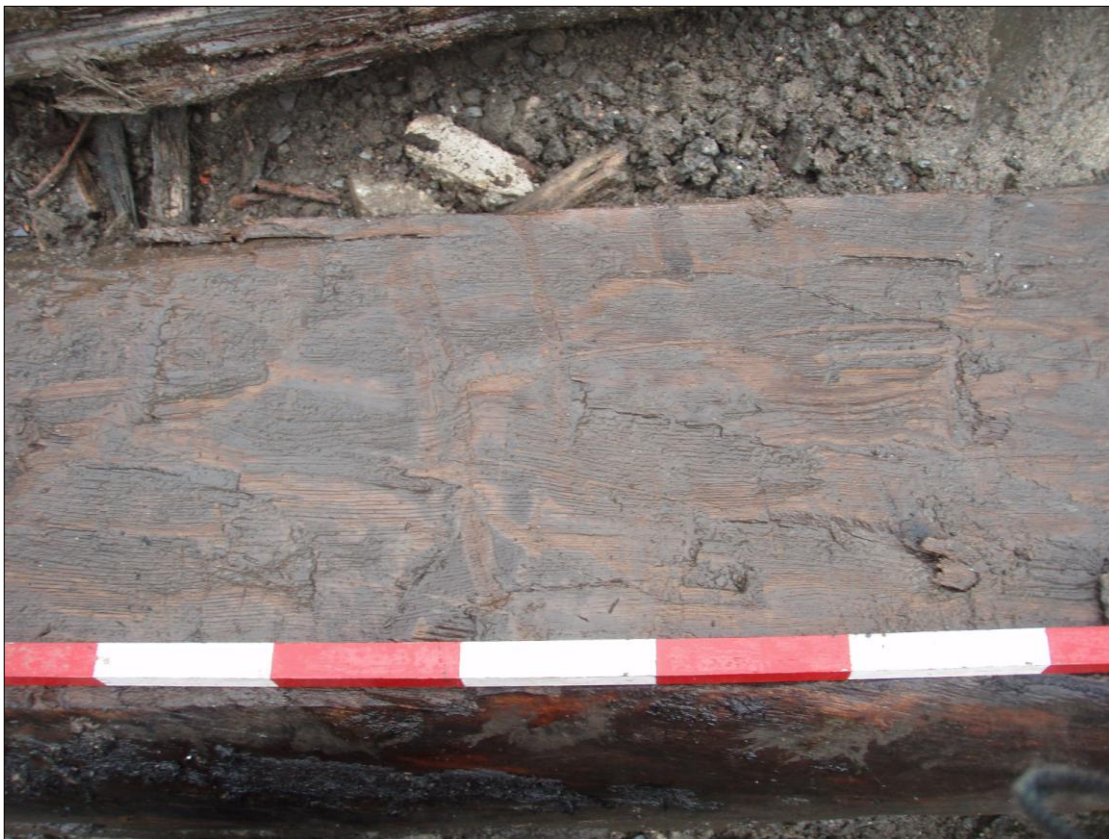
Localisée dans la partie est de l'opération 16, la cale de construction 16A8, 16C8 et 16D8 a été mise au jour lors de l'agrandissement de l'excavation vers le trottoir ouest de la rue des Vaisseaux-du-Roi, à l'été 2011. Cette cale était constituée de pièces de bois mortaisées et couplées en quadrillé (photo 4) aux pièces immédiatement sous-jacentes (photo 5), avec parfois des carvelles (photo 6). Les pièces étaient équarries, certaines en portent les marques (photo 7).

Photo 7 Cale de construction, sous-opérations 16A et 16C, longarine P40, traces d'équarissage

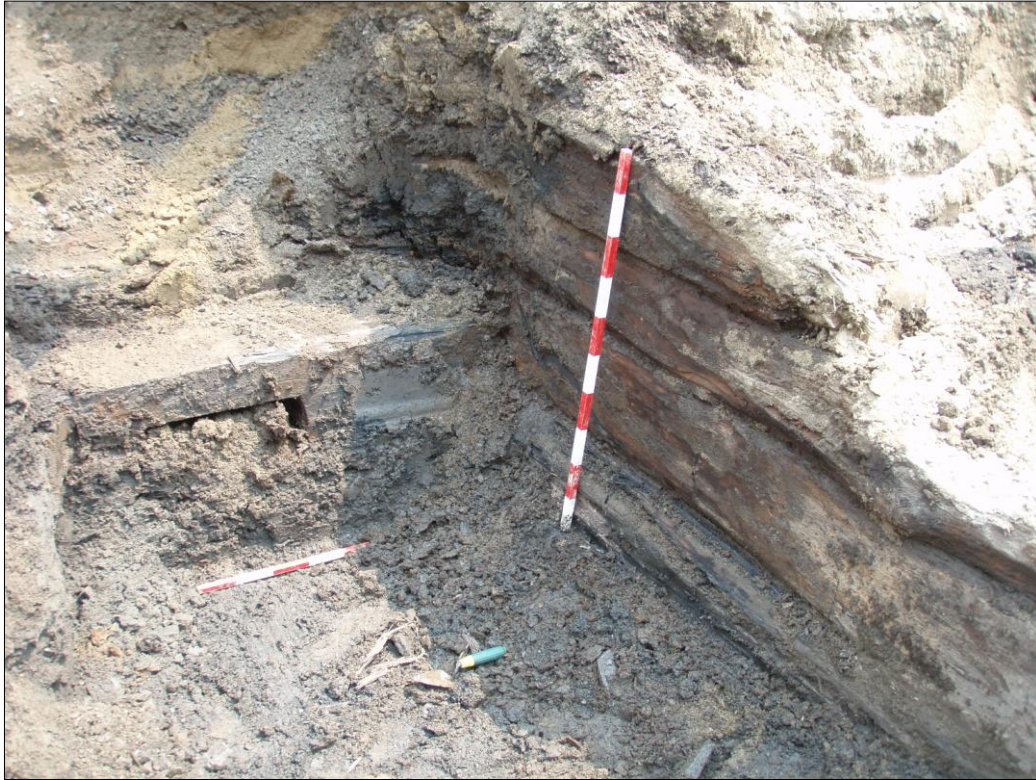
Photo 8 Cale de construction, sous-opérations 16A et 16C, pièces P28, P29 et autres, vue vers l'est

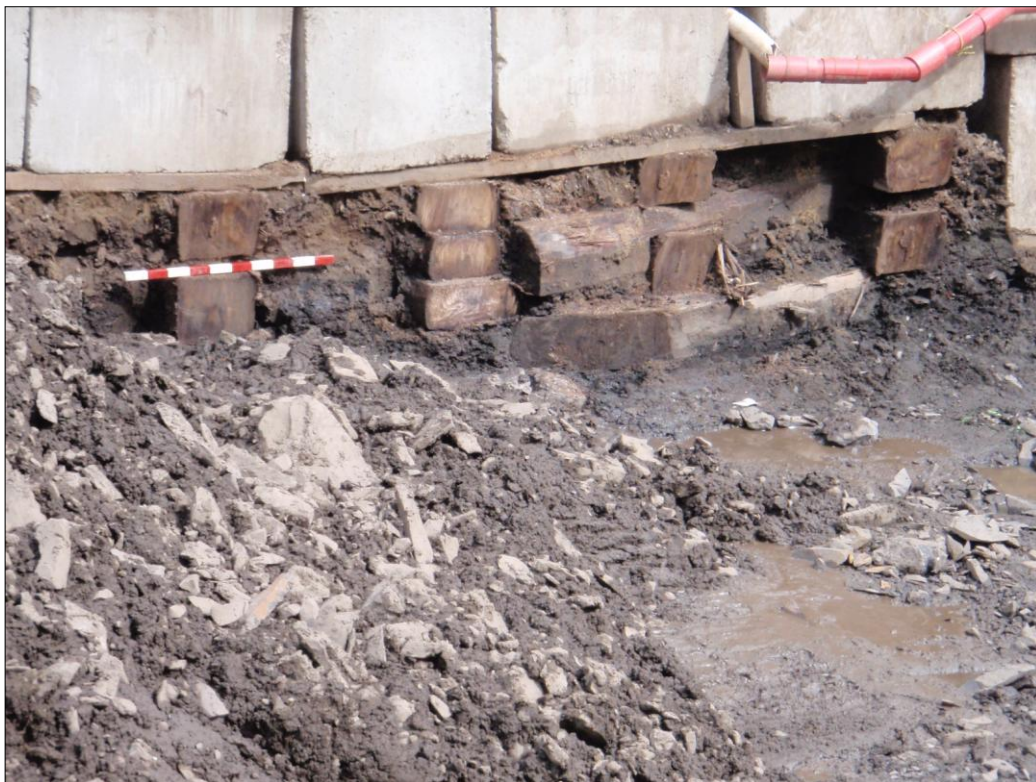
Photo 9 Pièces de bois coupées mais préservées à l'est du trottoir ouest de la rue des Vaisseaux-du-Roi, vue vers l'est
