**RAPPORT SUR LES CAUSES
TECHNIQUES DE L'EFFONDREMENT
DU PONT D'ÉTAGEMENT DE LA
CONCORDE (P-14146)**

Rapport du ministère des Transports sur les causes techniques de l'effondrement du pont d'étagement du boulevard de la Concorde

P-14146

Juillet 2007

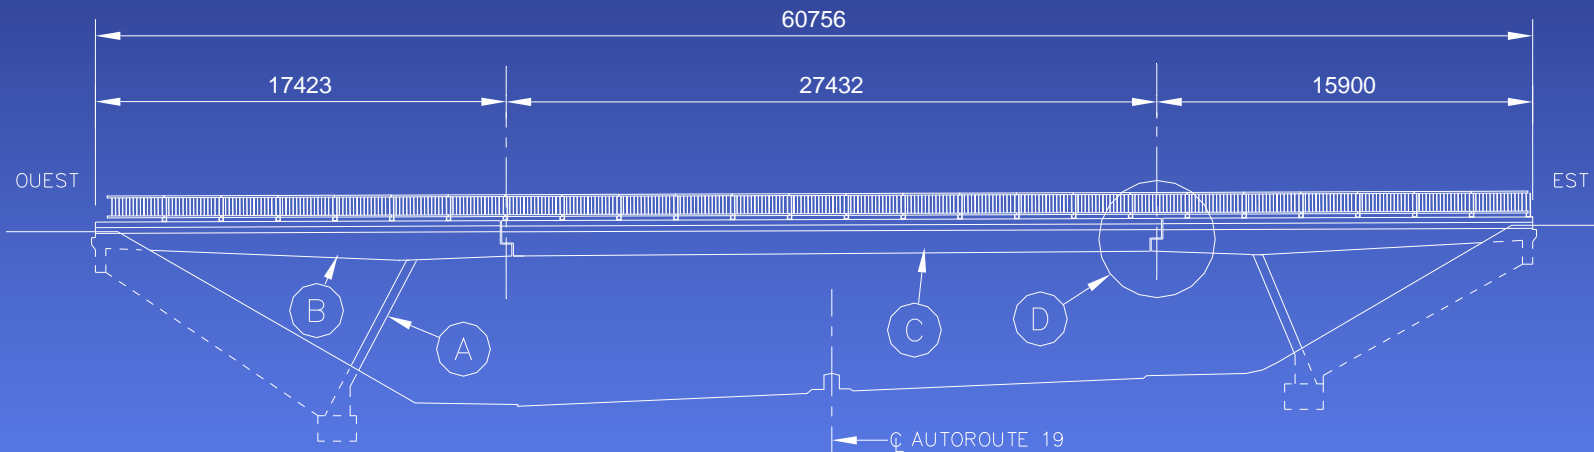
ÉLÉVATION

- ❑ Présence de deux points d'appuis de type « chaise » au-dessus de la travée centrale;
- ❑ La présence de joints de tablier dans l'axe des appuis de type « chaise »;
- ❑ Difficulté d'inspection du détail de la chaise;
- ❑ La difficulté d'accès au détail de la chaise lors des travaux de réparation;

- ❑ L'absence de redondance structurale dans l'éventualité d'une rupture de la dalle épaisse (ouvrage isostatique);
- ❑ La présence de poutres-caissons de faible dimension qui ne peuvent pas être inspectées de l'intérieur.

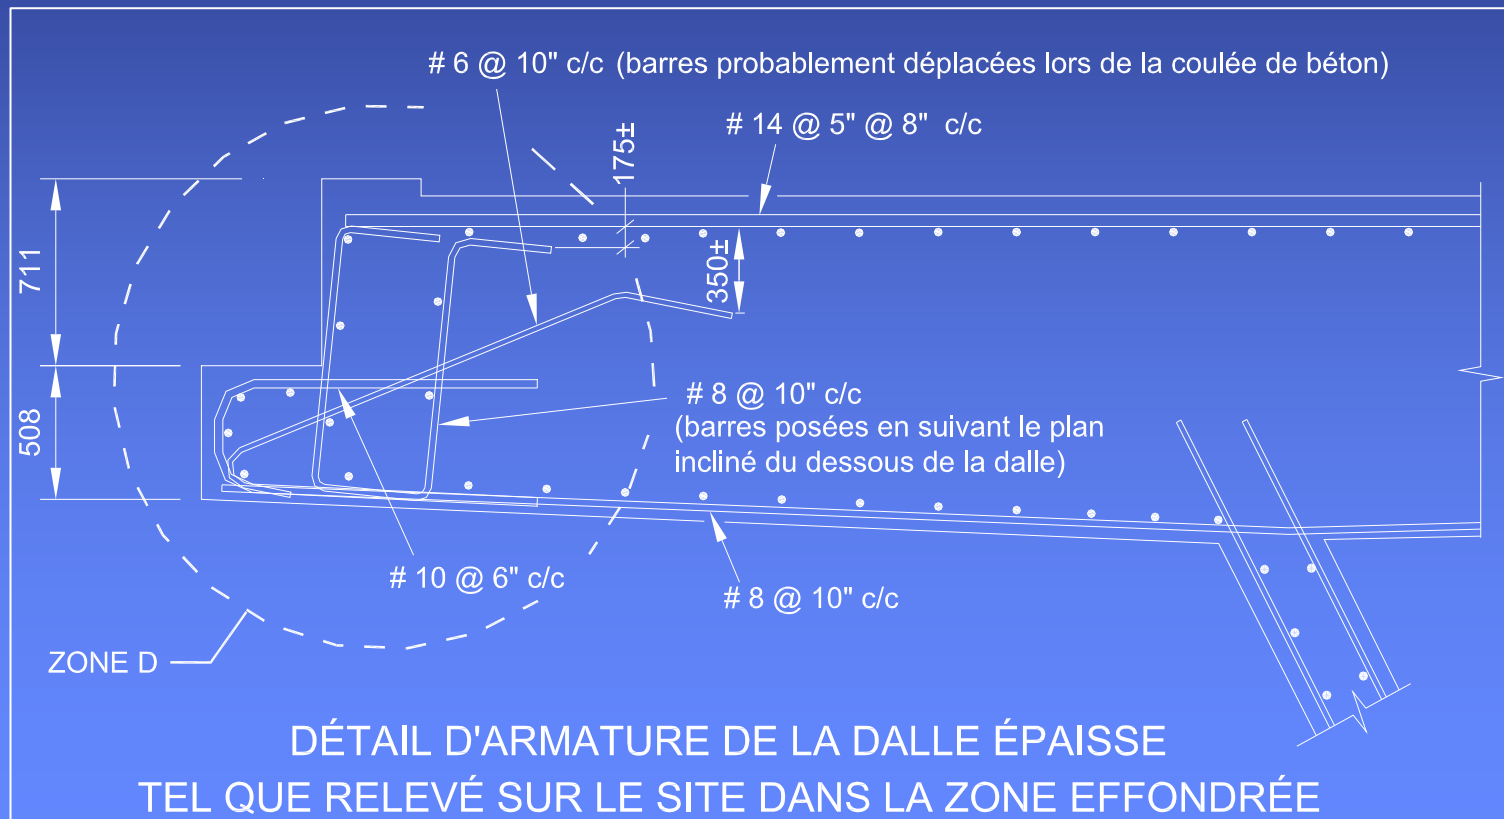
- ❑ Déficience majeure de la fabrication et de la mise en place de l'armature à la chaise;

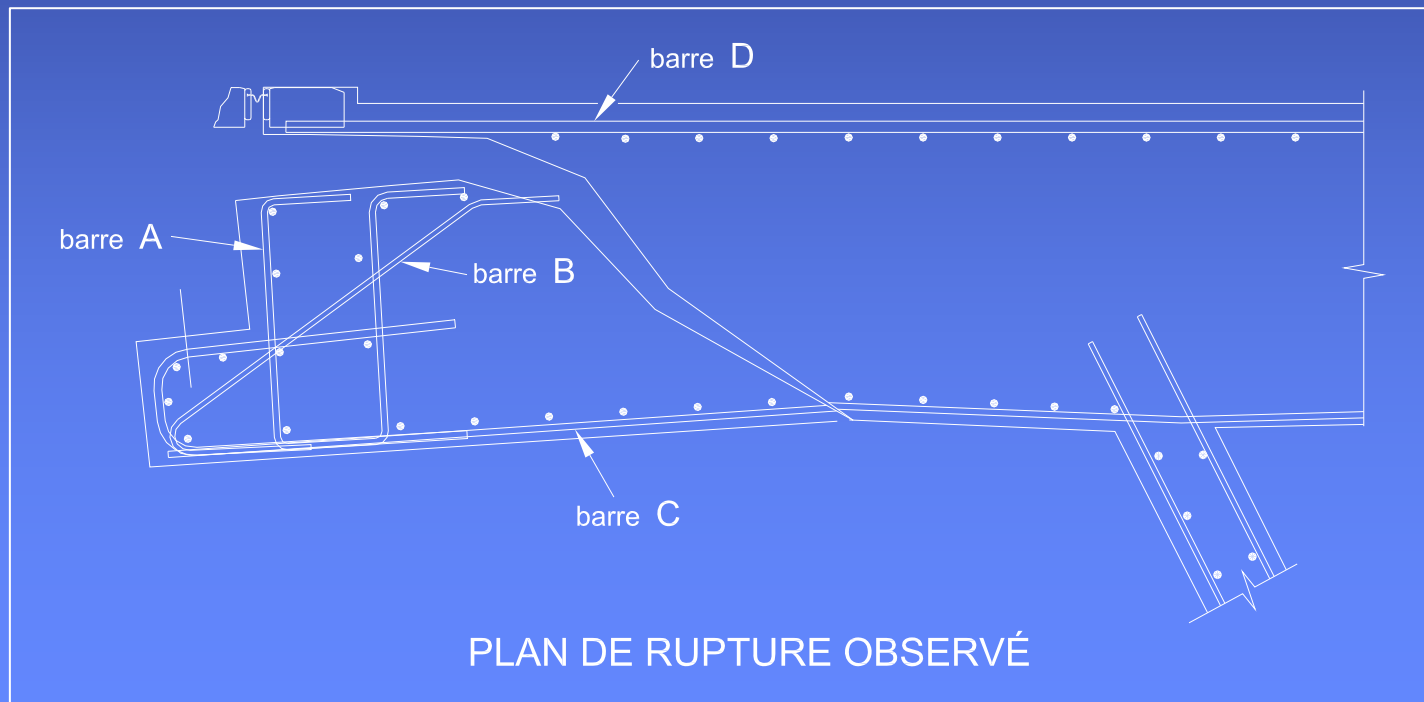
- ❑ Effondrement subit sans signes avant-coureurs permettant un temps de réaction normal;
- ❑ Aucune barre d'armature d'importance ne traverse le plan de rupture;

- ❑ Par rapport à une situation idéale pour 1970:
 - Les étriers A sont trop courts, ils devraient être au dessus des barres #14 (D);
 - Les barres #14 devraient se terminer par un crochet, tel que démontré avec justesse dans «Concrete detailing practice» de 1967;
 - Les barres inclinées (B) devraient se prolonger au dessus de la barre #14 (D):
- ❑ Le béton semble sain structurellement mais déficient en termes de durabilité.
