Rapport sur les causes techniques de l'effondrement du viaduc de la Concorde

Rapport complémentaire sur le viaduc de Blois

Rédigé par :

Mai 2007

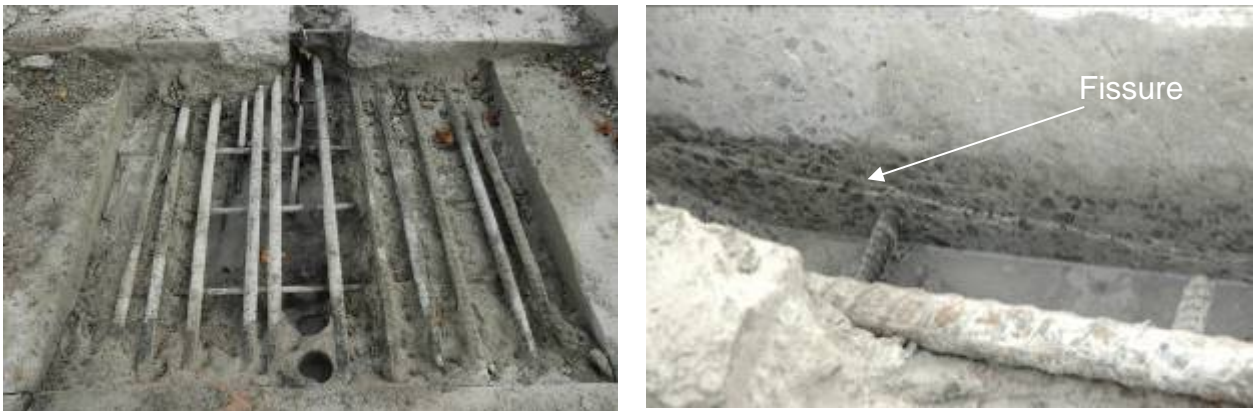
Figure 3.2 – Fenêtres d'observation sur de Blois (DSC5625 CEVC010953 et DSC5632 CEVC010960)

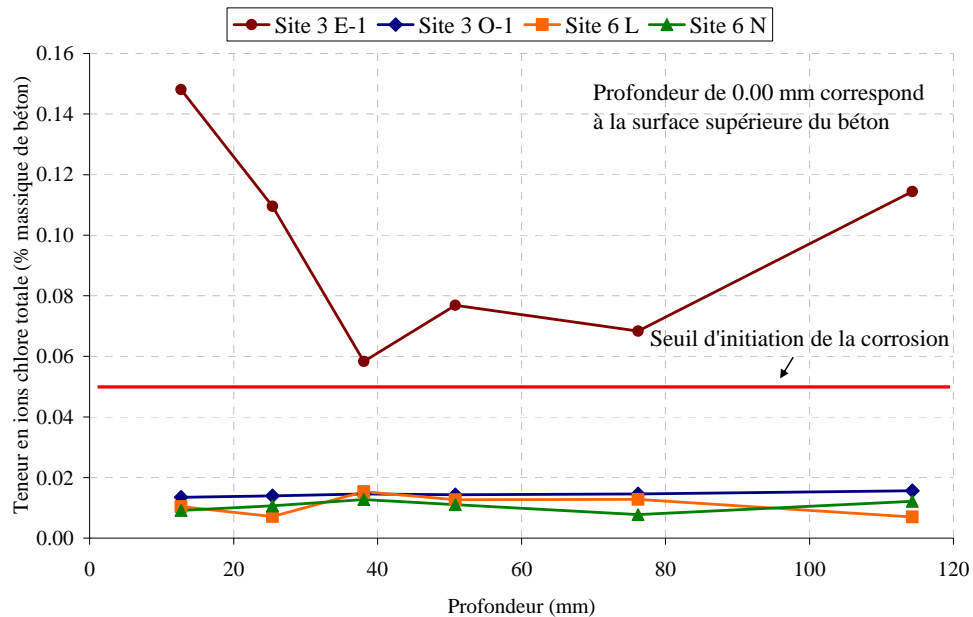
Des profils de la teneur totale en ions chlorure (solubles dans l'acide) ont été réalisés pour les sites d'échantillonnage situés dans la dalle pleine du porte-à-faux (voir Figure 4.2). Une seule carotte semble avoir été contaminée par les ions chlore, soit la carotte 3 E-1. Celle-ci a été extraite du centre du viaduc, à 1,72 m du joint. La carotte 3 O-1, non contaminée, a été prélevée à 1,33 m du joint. Il est possible que l'importante disparité entre les concentrations en chlorures des deux carottes, qui ont été prélevées à proximité l'une de l'autre, soit due à la présence d'un défaut localisé dans le revêtement bitumineux. Il est également possible que cette différence soit reliée à la réparation du béton. La présence d'un treillis, qui constitue un indice d'une réparation, a été observée sur la carotte 3 O-1. Une différence de coloration du béton a de plus été observée entre les carottes 3-E1 et 3 O-1.

Figure 4.2 – Profils de chlore des sites 3 et 6 – Carottes verticales

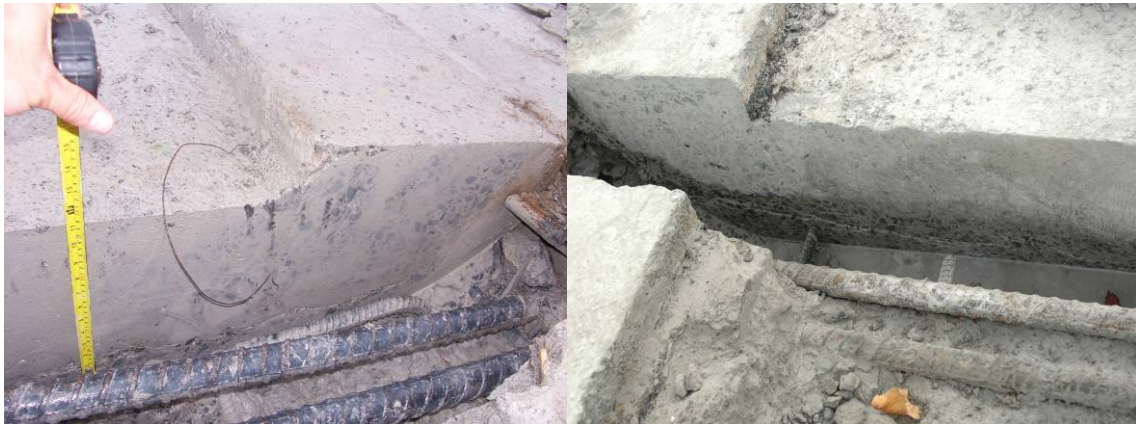
La présence d'une large fissure longeant le plan déterminé par la partie supérieure des suspentes a été observée dans la fenêtre centre-ouest (Figure 6.2). Cette fissure est positionnée au même endroit que la surface de rupture du porte-à-faux sud-est du viaduc de la Concorde. Aucune fissure n'a été détectée dans les autres fenêtres.

Figure 6.2 – Fissure le long des suspentes dans la fenêtre centre-ouest (gauche : face nord et droite : face sud)

D'après les résultats, la présence de fissuration serait également beaucoup plus limitée sur le viaduc de Blois. Un plan de fissuration a été observé à un seul endroit, au centre de la culée ouest, à proximité du joint. Dans trois autres fenêtres, aucune fissure n'a été détectée.

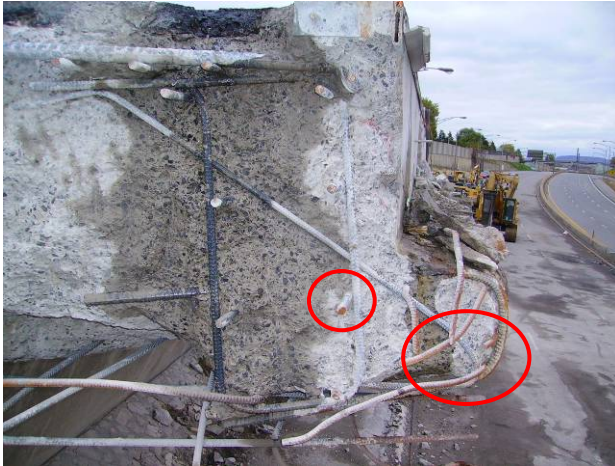
Porte-à-faux nord-est Concorde montrant la position de la suspente en U par rapport au joint, la position de la partie basse de la barre diagonale et la barre #7 sur laquelle s'appuie la diagonale.

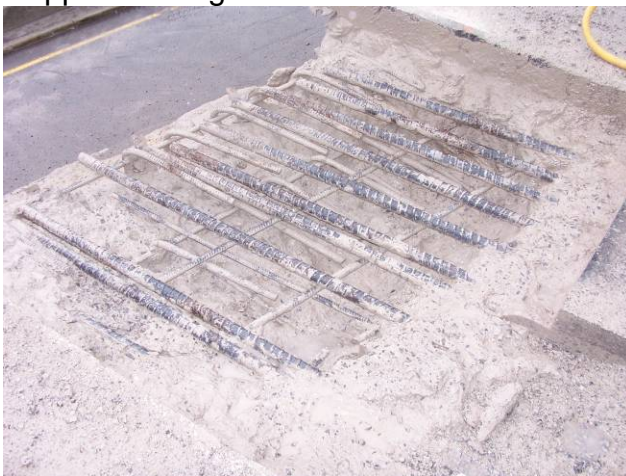
Fenêtre nord-ouest sur Concorde montrant l'uniformité de la longueur des ancrages des suspentes en U

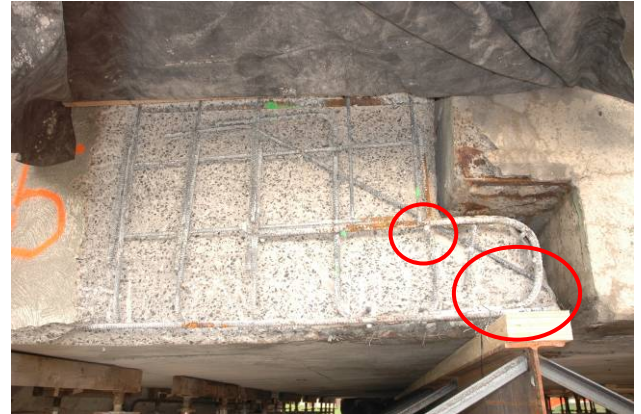
Porte-à-faux sud-ouest de Blois montrant la position de la suspente en U par rapport au joint, la position de la partie basse de la barre diagonale et la barre #7 sur laquelle s'appuie la diagonale.

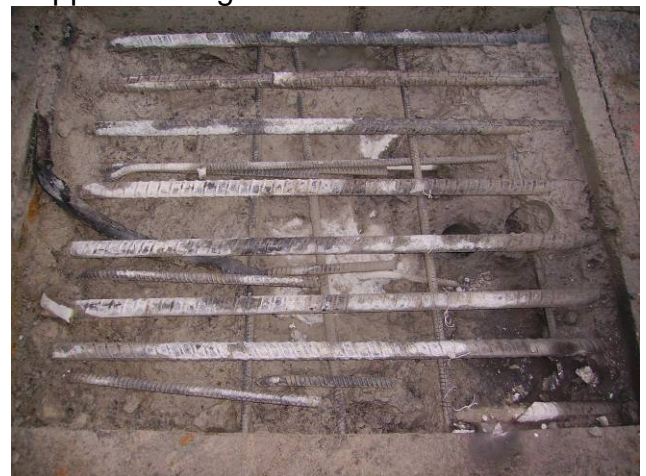
Fenêtre nord-est sur de Blois montrant la différence de longueur des ancrages des suspentes en U

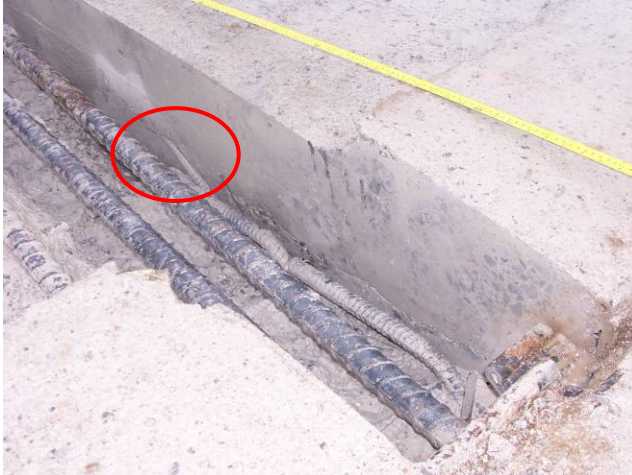
On observe également en quelques endroits que la partie horizontale de la diagonale est parfois plus haute que les suspentes en U ou à la même hauteur.

Diagonale plus élevée que la suspente en U sur de Blois (fenêtre centre-ouest)
