# Glissement de terrain du 10 mai 2010

Saint-Jude, Montérégie

Rapport sur les caractéristiques et les causes

Novembre 2011

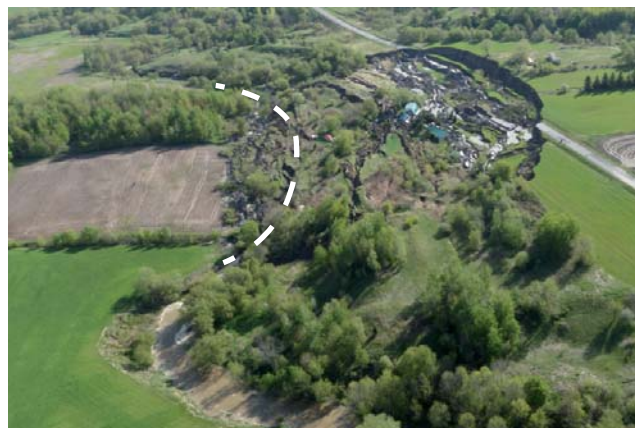
Figure 2.5 Lit de la rivière Salvail (ligne en pointillés blancs) complètement obstrué par les débris du glissement.

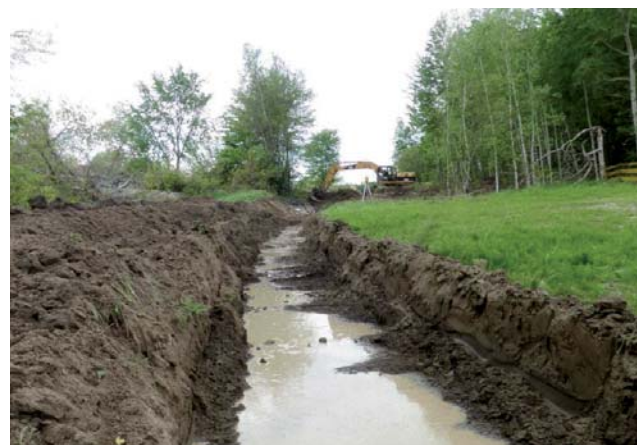
Figure 2.9 Canal creusé à l'extrémité des débris du glissement de manière à limiter la hausse du niveau d'eau en amont.

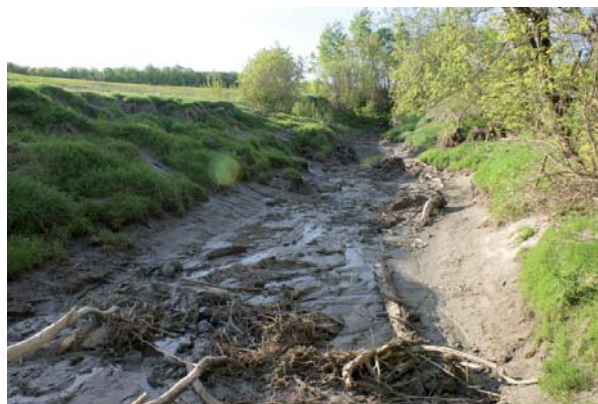
Figure 5.1 Photographie du lit asséché de la rivière Salvail, prise vers l'aval, à une cinquantaine de mètres en aval du glissement.

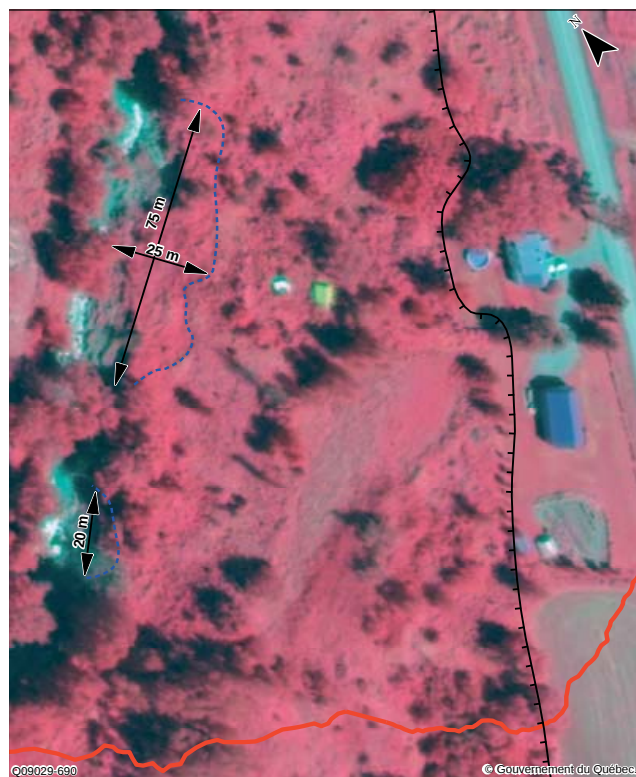
Figure 5.4 Agrandissement de la photographie aérienne d'août 2009 d'un secteur instable en pied de talus.

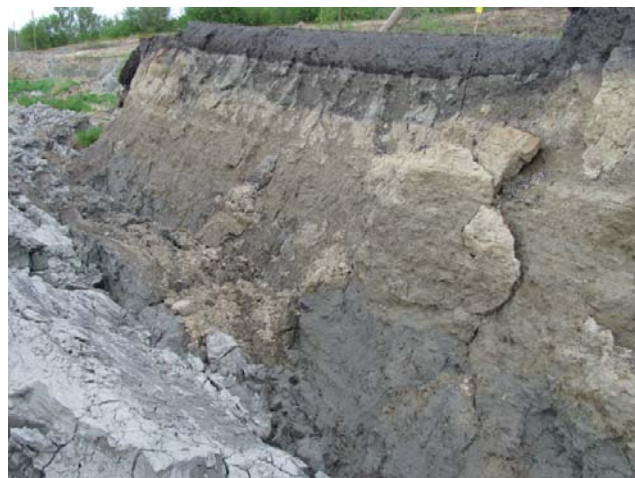
Figure 5.5 Photographie d'une tranche de terrain dans les débris, montrant l'unité A (en gris brunâtre) surmontée de la fondation de la route.

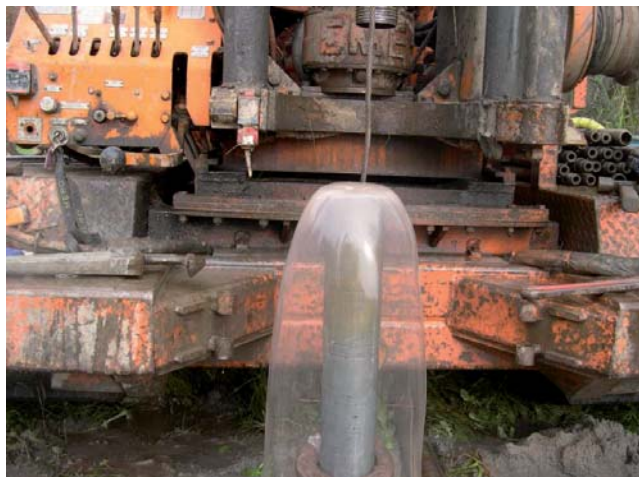
leurs des pressions mesurées représentent donc une colonne d'eau artésienne d'environ 15 m par rapport au fond de la vallée et d'environ 8 m par rapport au terrain naturel où sont installés les piézomètres. La figure 5.8 donne un exemple des conditions artésiennes rencontrées au niveau du till lors des forages près du fond de la vallée. Des valeurs de pressions d'eau similaires ont été observées au droit des nids Z32082 et Z32083.

Figure 5.8 Eau jaillissante observée lors d'un forage jusqu'au till, en pied de talus.

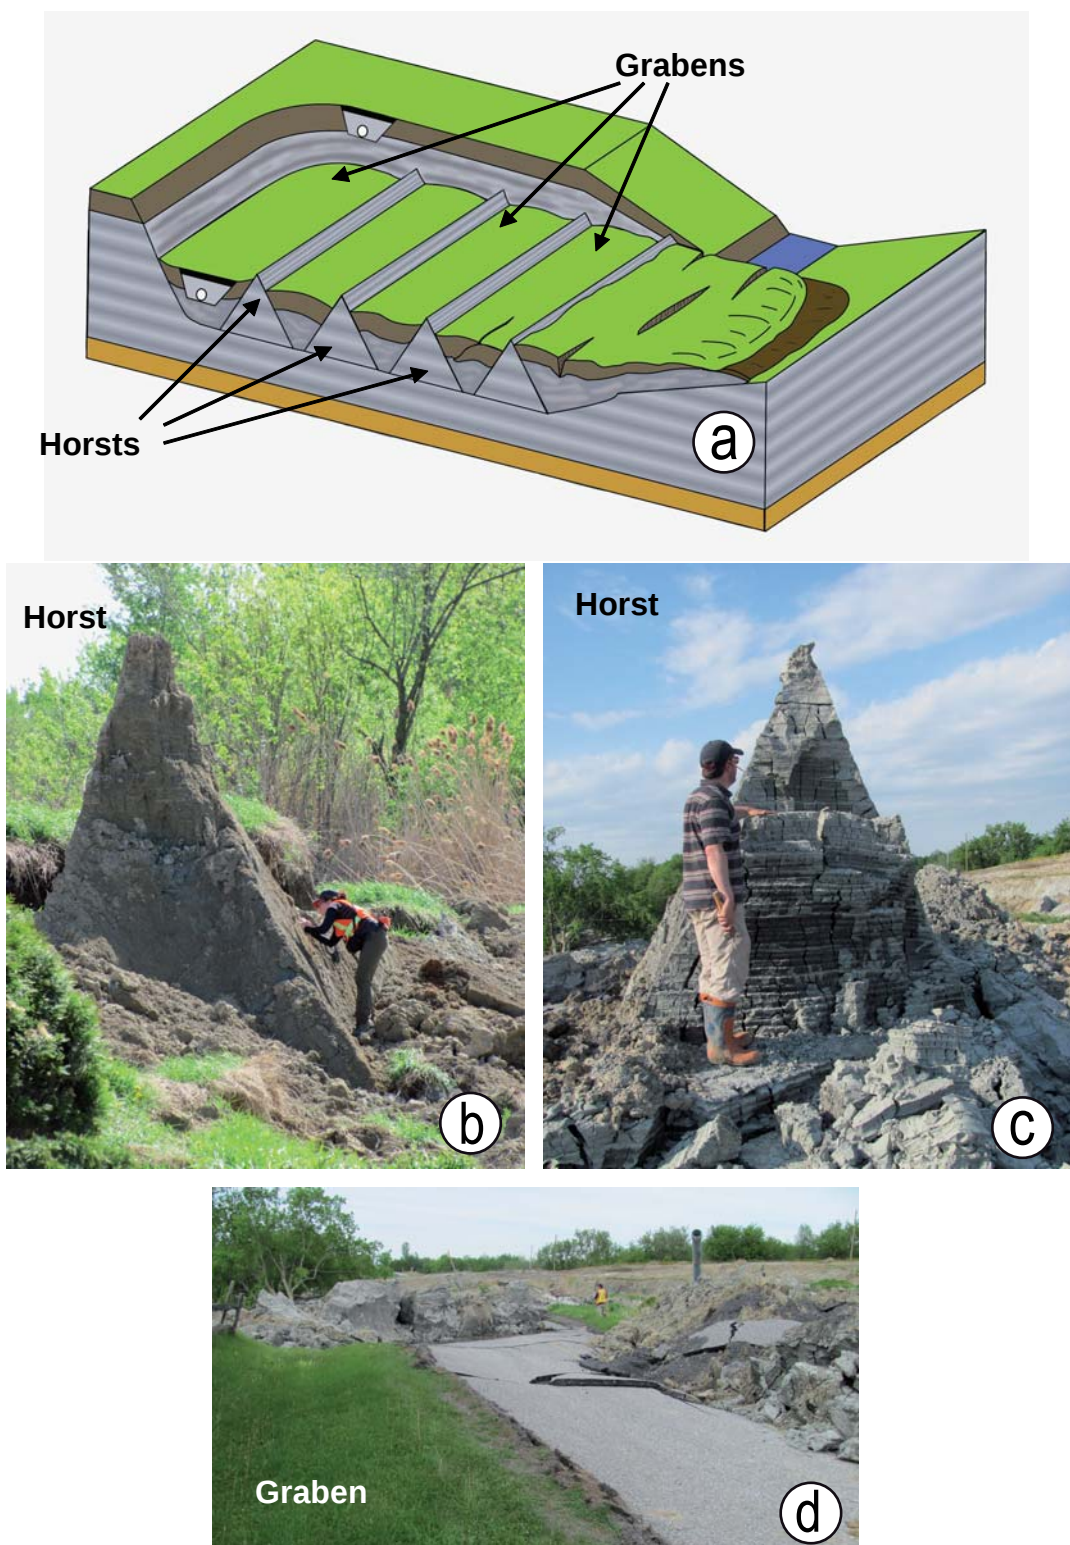
Figure 6.4 En a) croquis représentant un glissement de terrain de type « étalement » avec des horsts et des grabens. Les photographies en b), c) et d) sont des exemples pris à l'intérieur du glissement de terrain de Saint-Jude.

Le pendage observé aux failles apparaissant à la surface des horsts était d'environ  $60^\circ$  (figures 6.4, A.7, A.8 et A.9). En surface, les failles montraient généralement, sur le côté aval des horsts, un plaquage de sol brunâtre et des stries de glissement indiquant un mouvement vers le bas du graben situé en aval (figures 6.6 et 6.7). Aussi, le pendage des rubanements, qui est subhorizontal ( $\approx 1^\circ$  vers la rivière) sur le sol intact, variait sur les têtes des horsts avec une inclinaison de  $0^\circ$  à  $15^\circ$  vers l'arrière (figures 5.7 et 6.4). Cette observation confirme le caractère principalement horizontal du mouvement, mais indique aussi un certain basculement des horsts par endroits. Cette légère inclinaison a probablement été induite par l'interaction entre les blocs de sol, soit durant le mouvement des débris ou lorsqu'ils se sont arrêtés.

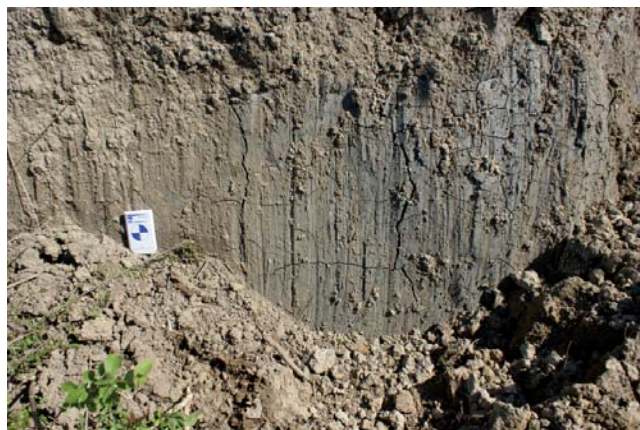
Figure 6.6 Photographie des stries de glissement et de la patine brunâtre à la surface d'un horst.

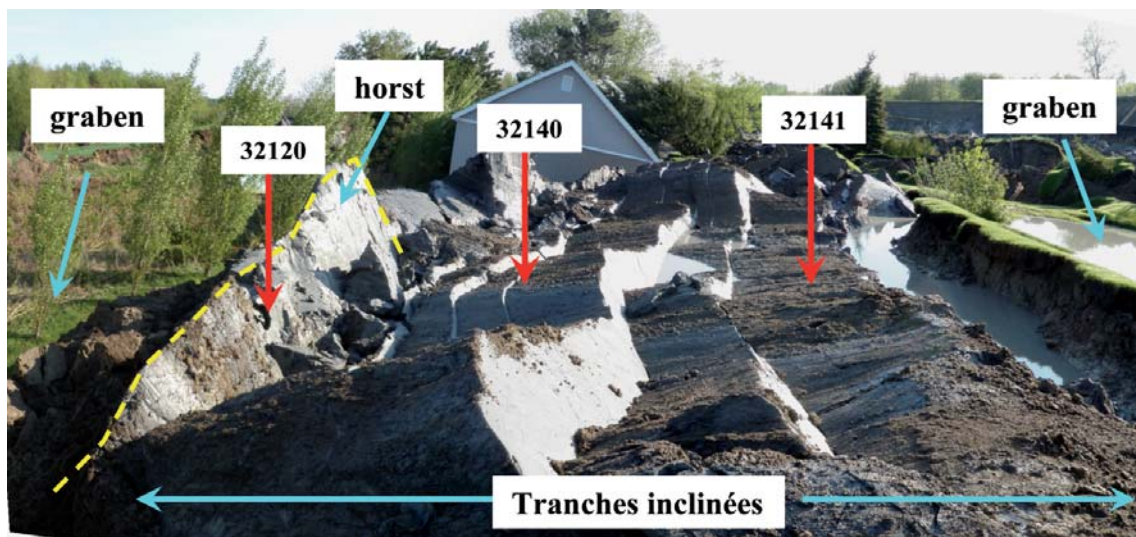
En plusieurs endroits, les tranches de sol inclinées vers l'arrière (figure 6.7) ont été observées directement en amont de horsts (figures 6.7 et A.6). Parfois, il a été observé que des pointes de horsts situés dans la partie amont du mouvement avaient été cisailées puis poussées par ces tranches de sol inclinées sur le graben voisin situé en aval. Ces mouvements expliquent en partie la position légèrement inclinée des strates de sol dans certains horsts. En d'autres endroits, les tranches de sol inclinées chevauchaient les grabens. Elles ont aussi été observées à la base des dernières tranches de terrain qui ont glissé le long de l'escarpement arrière (figure A.6 et 2.3). De telles formes de terrain sont rarement observées dans un étalement latéral. À notre connaissance, des structures comparables dans des débris de glissement fortement rétrogressifs auraient déjà été observées dans un étalement à Rigaud (Carson, 1979a et 1979b) et possiblement à Lemieux, en Ontario (Brooks et coll., 1994). Cependant, leur mode de formation n'est pas encore élucidé.

Figure 6.7 Photographie des tranches inclinées vers l'arrière. Les flèches rouges indiquent la position des forages et sondages C32120, CF32140 et CFZ32141.

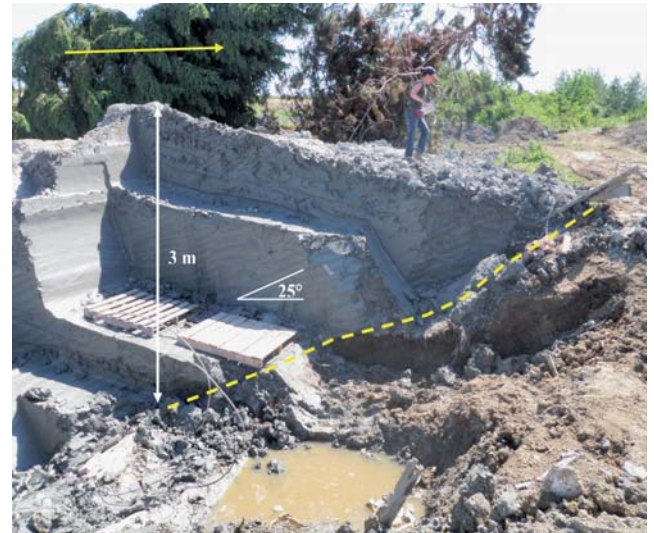
Figure 6.9 Photographie des tranches inclinées (à gauche) qui ont chevauché le graben (à droite) au niveau de la tranchée n° TE32155 réalisée juste au sud de la résidence. La ligne en pointillés jaunes indique la position du plan de chevauchement et la flèche jaune la direction du mouvement des débris. Remarquez au niveau des tranches le rubanement incliné vers l'arrière d'environ 25°.

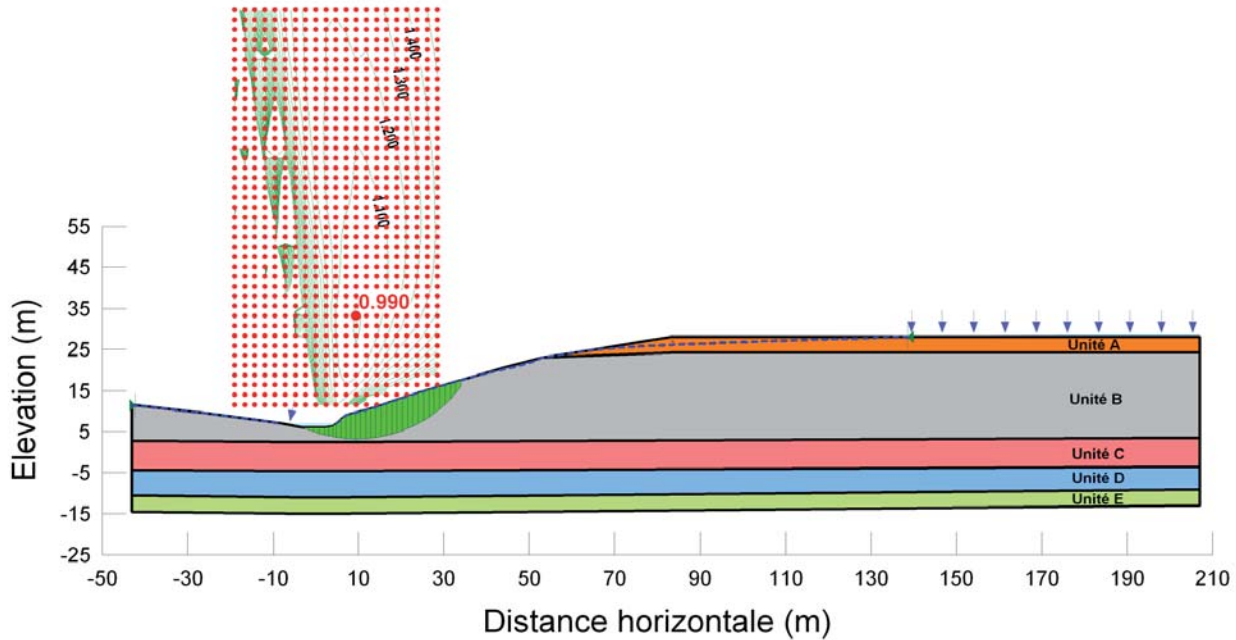
- le cercle de rupture le plus critique pour une première rupture circulaire donne un coefficient de sécurité (F) de 0,99 et remonte environ jusqu'à la moitié de la hauteur du talus. En considérant un coefficient de sécurité plus petit que 1,05, l'analyse montre qu'il est possible d'avoir des glissements circulaires qui mobiliseraient jusqu'à 75 % de la hauteur du talus;
- à cause des pressions interstitielles (u) élevées sous le lit de la rivière, les sols argileux localisés directement à cet endroit ont des contraintes effectives très faibles, voire pratiquement nulles, ce qui engendre des valeurs de résistance au cisaillement très faibles au pied des talus.

Figure 7.8 Coefficient de sécurité minimum en condition drainée, pour une surface de rupture circulaire, avec la méthode de Bishop dans Slope/W.

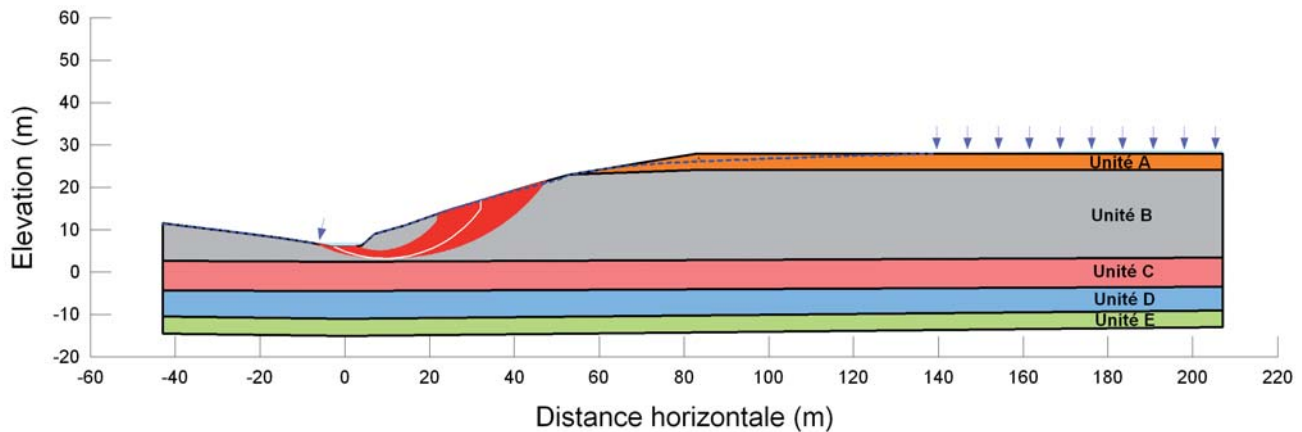
Figure 7.9 Représentation graphique en rouge de la zone où passent les cercles de rupture dont le coefficient de sécurité global est inférieur à 1,05, en condition drainée avec la méthode de Bishop dans Slope/W. La ligne blanche surimposée à cette zone indique la position du cercle le plus critique représenté à la figure 7.8.

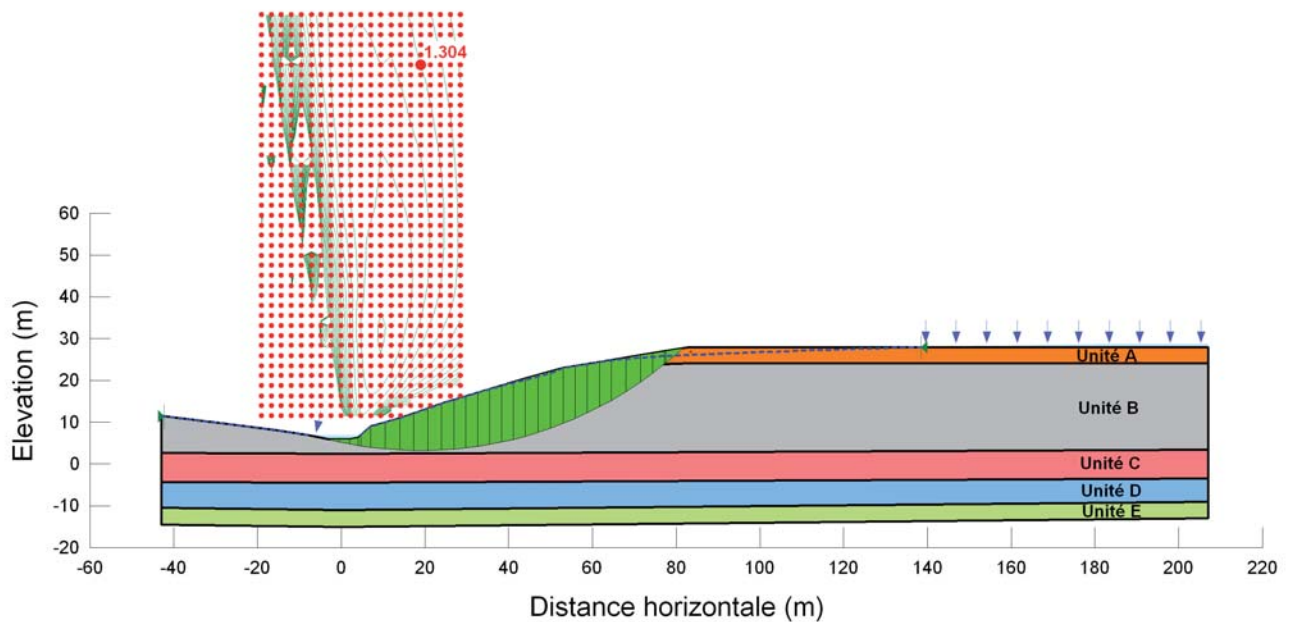
Figure 7.10 Coefficient de sécurité en condition drainée, pour une surface de rupture circulaire qui englobe tout le talus, avec la méthode de Bishop dans Slope/W.

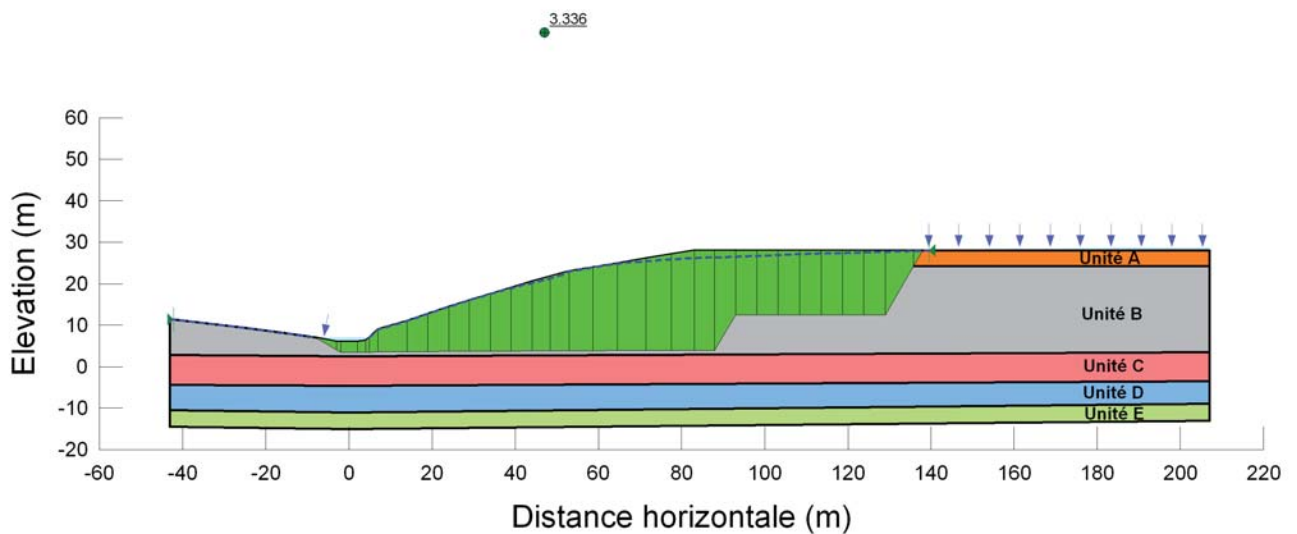
Figure 7.11 Coefficient de sécurité en condition drainée, le long de la surface de rupture observée, selon la méthode de Morgenstern-Price dans Slope/W.

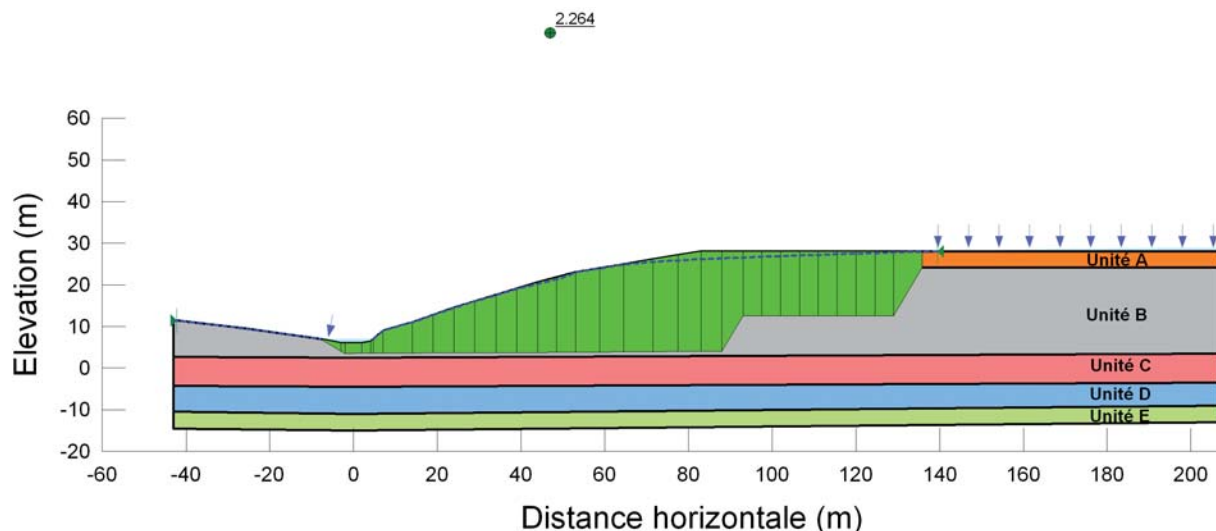
Figure 7.12 Coefficient de sécurité en condition non-drainée, le long de la surface de rupture observée, selon la méthode de Morgenstern-Price dans Slope/W.

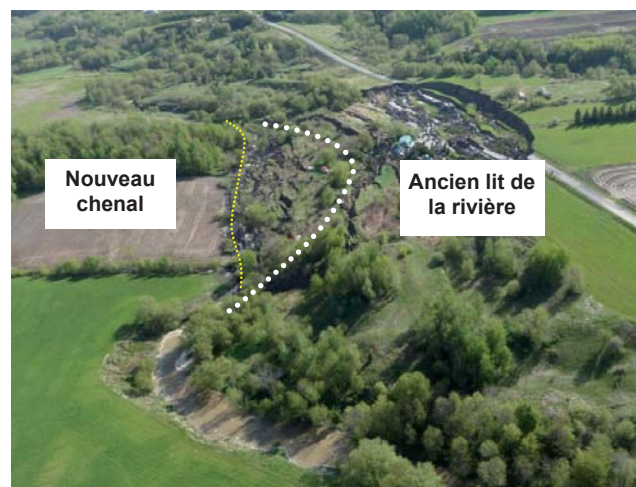
Figure 9.4 Vue des débris du glissement qui ont complètement rempli le lit de la rivière Salvail et position approximative du nouveau chenal. Photo prise vers le nord.

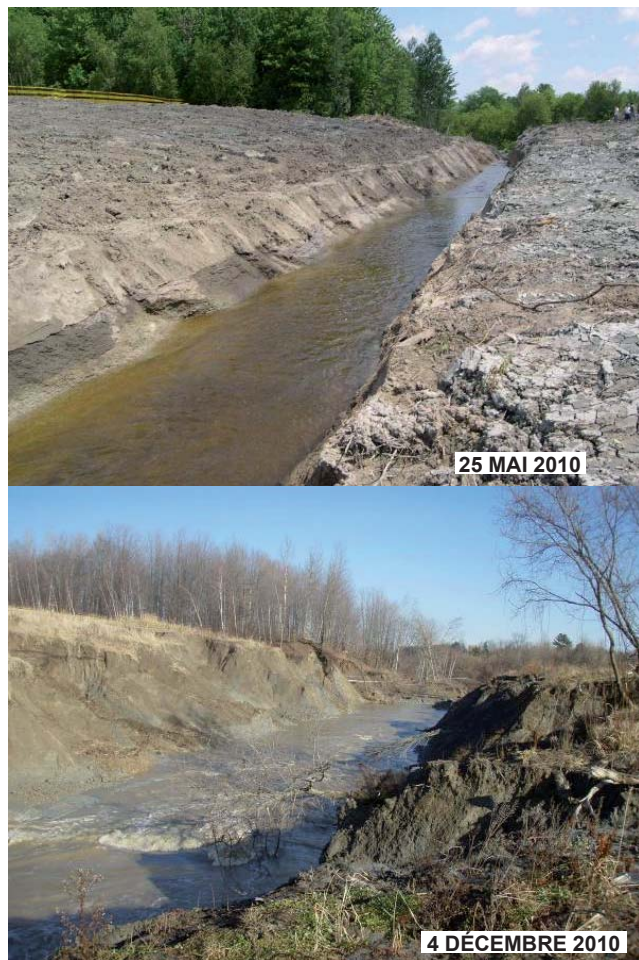
Figure 9.5 Photos montrant l'évolution du canal du 25 mai au 4 décembre 2010.
