**Expertise sur l'état du béton et des barres  
d'armature en PRFV du pont P-11591 situé  
sur l'autoroute 20 est à Val-Alain**

# **EXPERTISE SUR L'ÉTAT DU BÉTON ET DES BARRES D'ARMATURE EN PRFV DU PONT P-11591 SITUÉ SUR L'AUTOROUTE 20 EST À VAL-ALAIN**

Rapport d'expertise

N/Dossier SMI : MC-15-008/BC-15-095  
Québec, le 18 janvier 2016

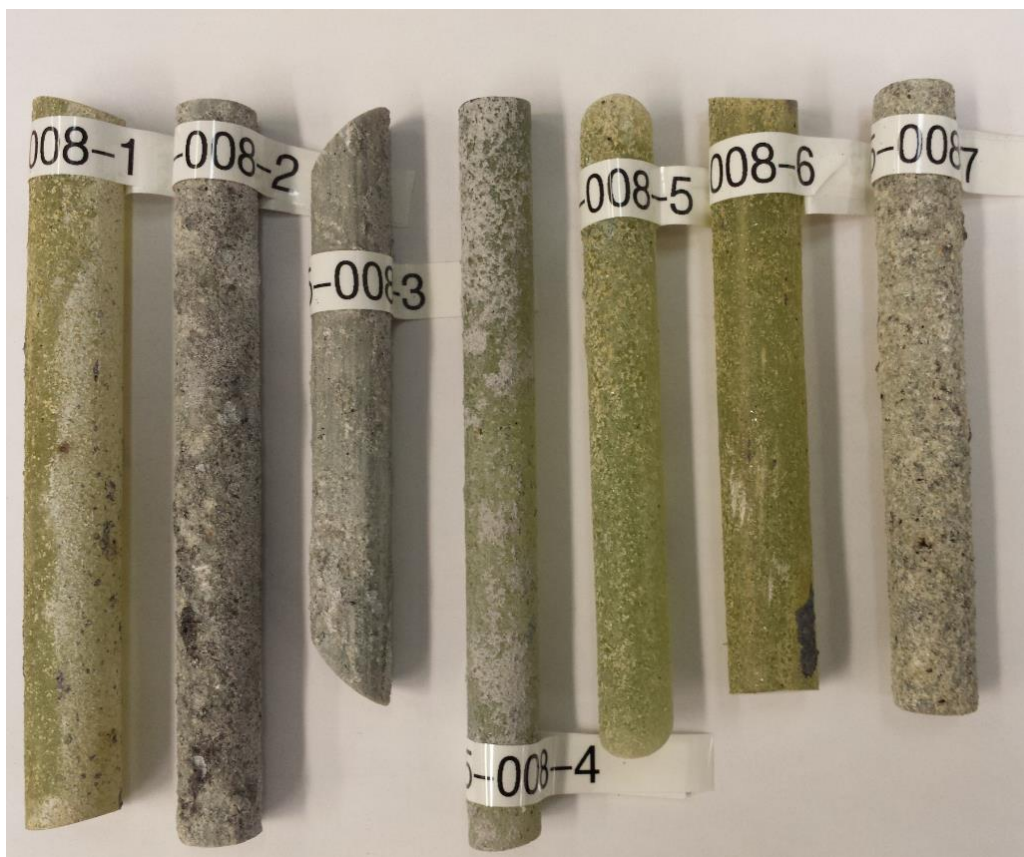
La figure 3 permet de constater visuellement une différence de couleur entre les barres droites (grisâtre) et les barres courbes (verdâtre). De plus, la quantité de grains de sable constatée sur les barres courbes au niveau de l'enrobage est nettement inférieure à celle des barres droites.

**Figure 3 – Échantillons de barres d'armature en PRFV provenant des carottes de béton C1 et C3**

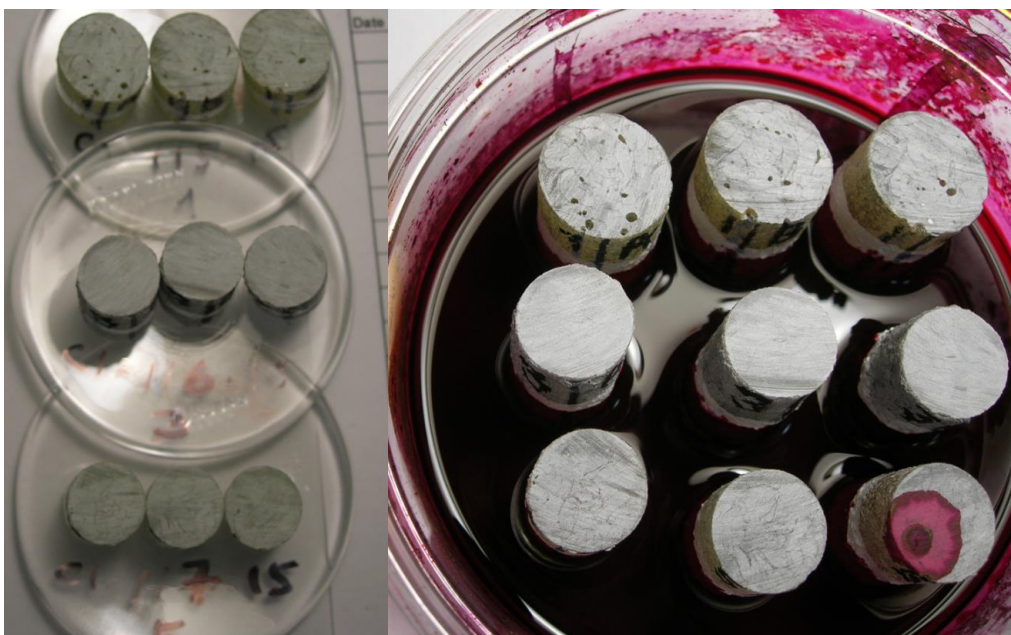
La présence de cavités sur toute la longueur des échantillons MC-15-008-1 a été observée visuellement (voir première rangée figure 5). En raison du diamètre important de ces cavités ( $> 0,90$  mm), la solution de trempage n'a pas traversé l'échantillon par capillarité malgré la présence de porosités évidente.

**Figure 5 – Photos avant et après les essais de porosité des barres MC-15-008-1, MC-15-008-3 et MC-15-005-5**

Pour l'échantillon MC-15-008-3 (voir deuxième rangée figure 5), aucune porosité n'a été observée. Par comparaison, au moins un point a été observé après 15 min de trempage dans la solution sur au moins un des triplicatas des échantillons de barres droites « référence » (MC-15-001).

En conclusion, des vides plus importants sont observables sur les échantillons de barres courbes par rapport aux échantillons de barres droites. Étant donné l'absence de fissuration dans les échantillons et la géométrie des vides observés, les porosités des barres droites et courbes ont probablement été générées lors de la fabrication de celles-ci et non pas en raison d'une dégradation dans le temps du matériau.

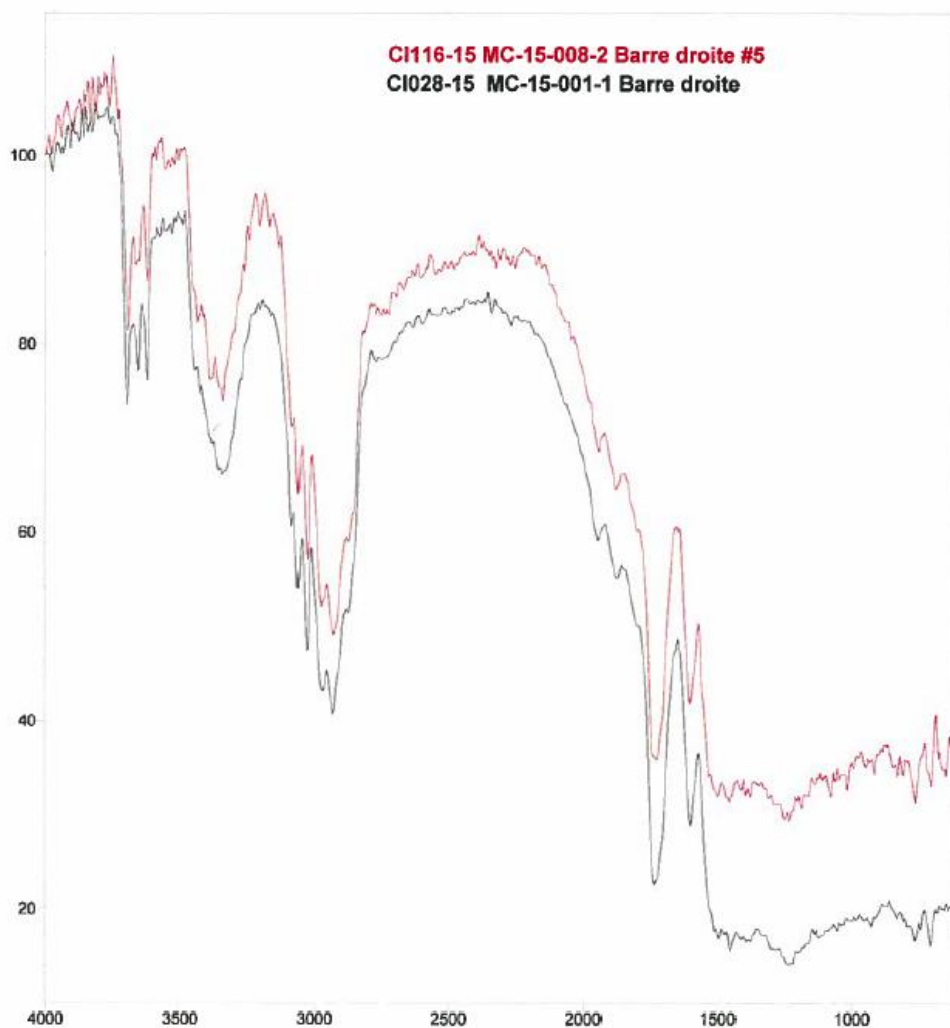
**Figure 6 – FTIR de la barre droite MC-15-008-2**

Le spectre FTIR de la barre droite identifiée MC-15-008-2 a été comparé au spectre FTIR d'une barre droite référence (MC-15-001-1) issue du même lot de fabrication (voir figure 6). Les deux spectres ne présentent aucune différence notable. Par conséquent, l'échantillon ne semble pas avoir subi de dégradation. En effet, les deux spectres ne présentent pas de différence en ce qui a trait à la plage de longueur d'onde s'étendant de  $3000\text{ cm}^{-1}$  à  $3500\text{ cm}^{-1}$ , c'est-à-dire dans la région principalement associée à des bandes d'absorption infrarouge (IR) correspondant aux groupements hydroxyles (-OH). Un changement sur le plan du contenu en groupements hydroxyles est un indicateur de la présence de possibles réactions d'hydrolyse des liaisons ester de la chaîne polymère (Mufti, Onofrei, & et coll., 2007).

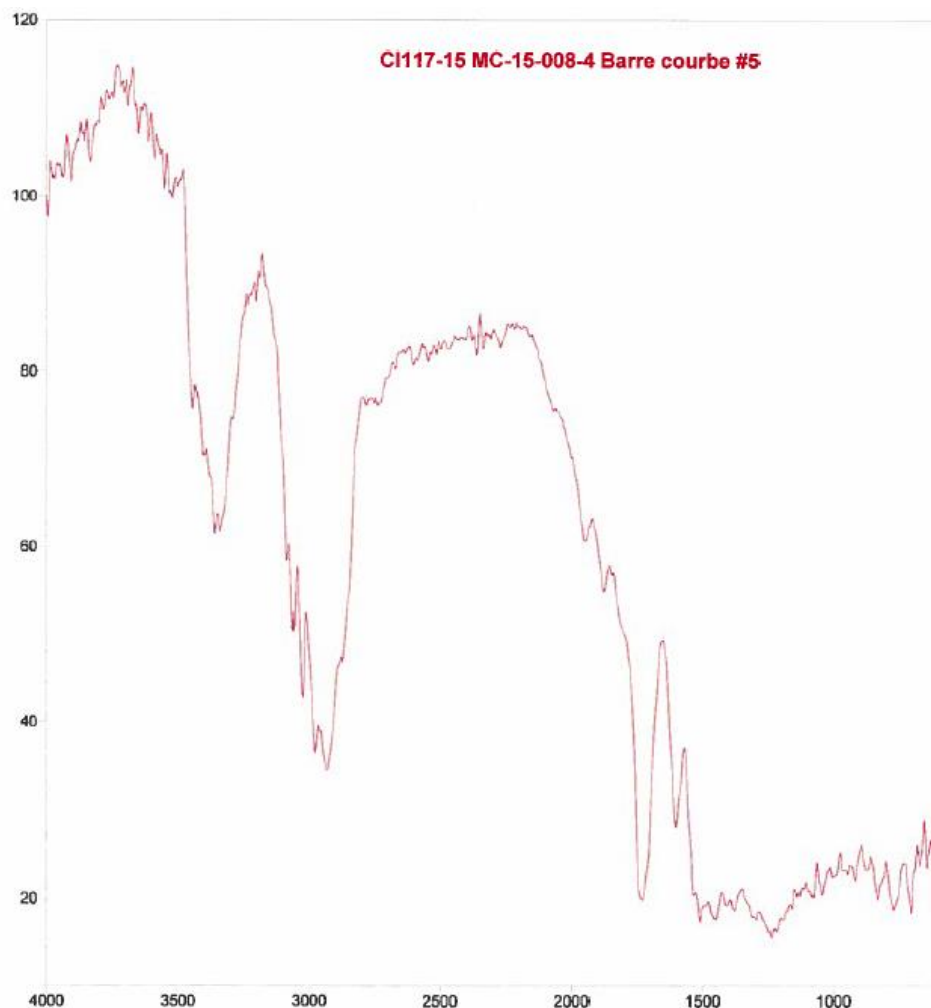
**Figure 7 – FTIR de la barre courbe MC-15-008-4**

Quant au spectre FTIR de la barre courbe identifiée MC-15-008-4, celui-ci n'a pu être comparé au spectre FTIR d'une barre courbe référence (MC-15-001-1) faute d'échantillons (voir figure 7). Aucune conclusion ne peut en être tirée. Toutefois, le spectre FTIR obtenu servira à titre de référence future.

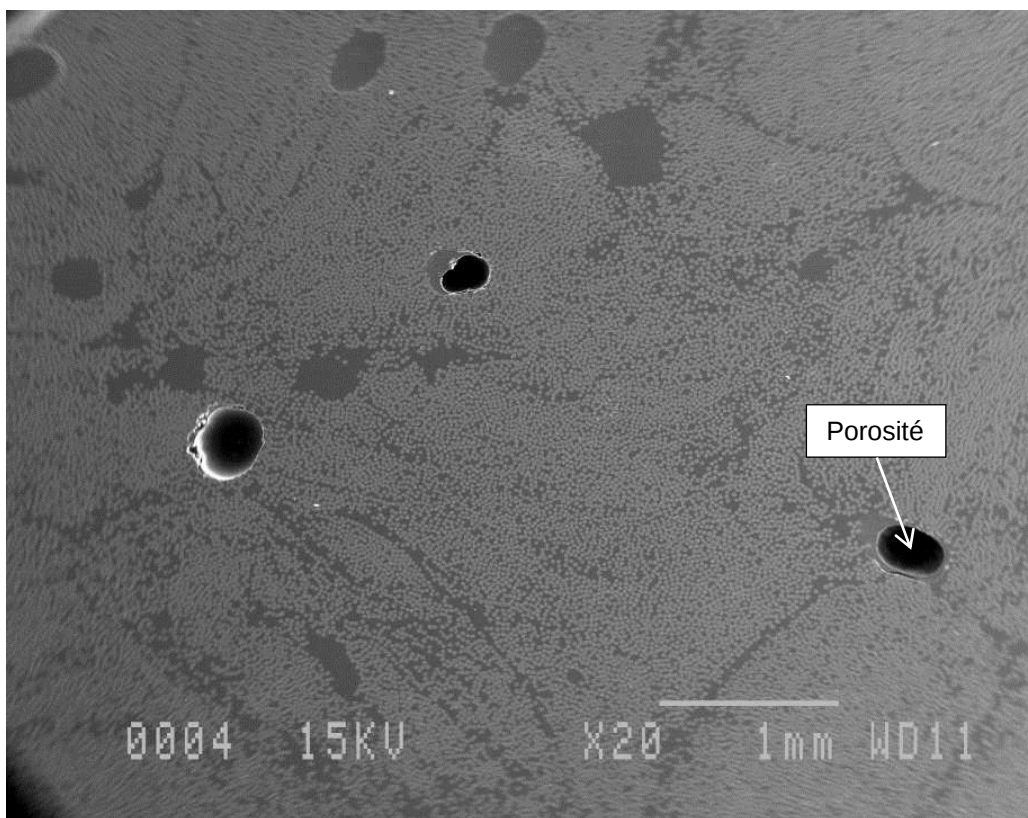
La présence de porosité dans un échantillon a des conséquences sur les performances mécaniques (cohésion des fibres et de la matrice) et pourrait avoir un impact sur la durabilité à long terme du matériau.

De plus, la répartition des fibres n'est pas uniforme comme en témoigne l'image 9.

Figure 9 – Image au MEB d'une vue générale de la coupe transversale de l'échantillon MC-15-008-6 (barre courbe)

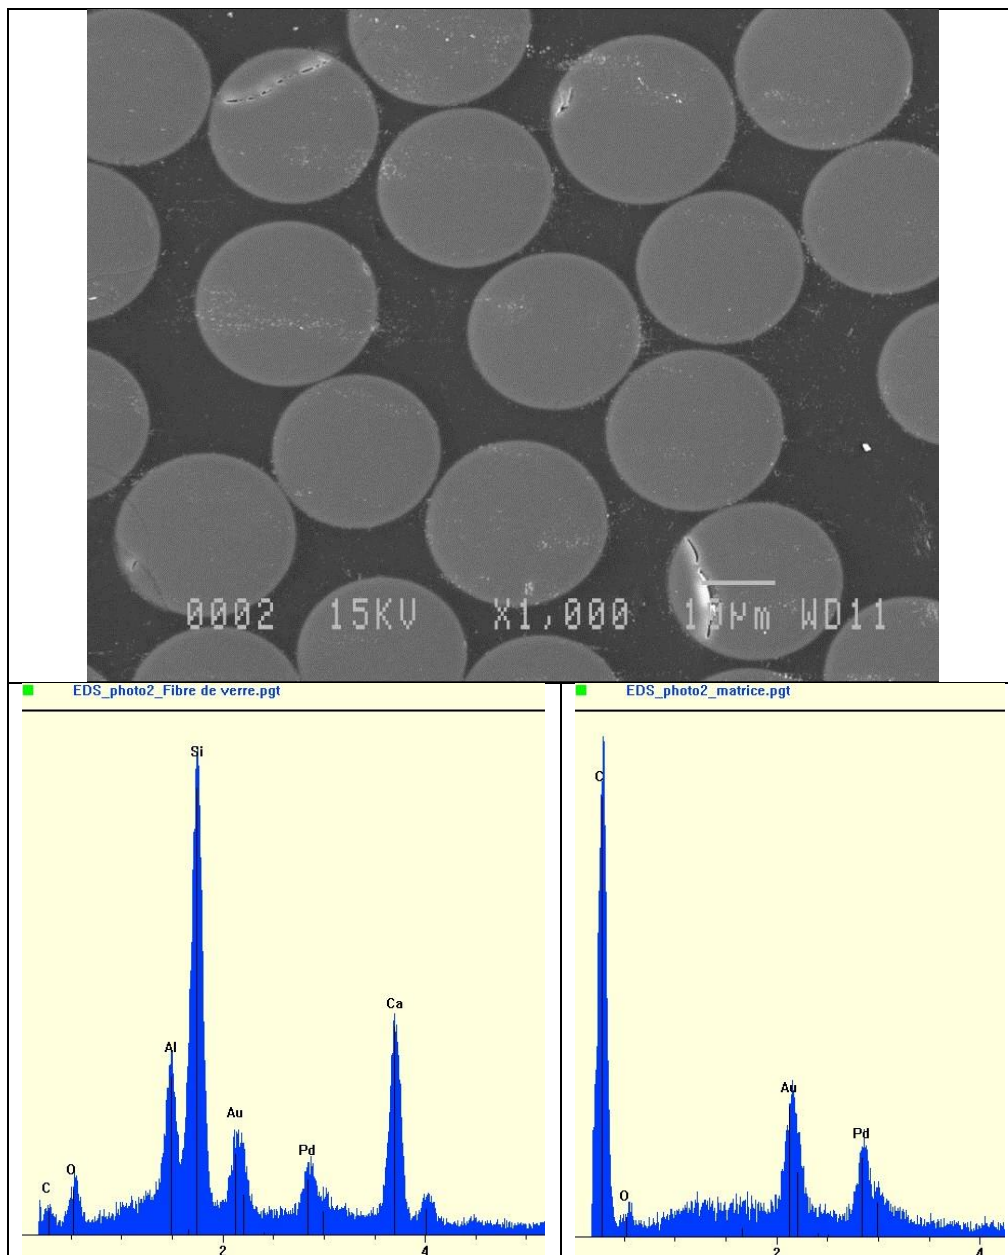
La figure 10 montre une image de l'échantillon MC-15-008-6 à fort grossissement (1000X). L'image a été obtenue avec le mode d'imagerie en électrons secondaires du MEB. Aucun signe de détérioration (fissuration, pertes de section des fibres de verre) n'est visible au niveau de la matrice et des fibres de verre. De même, l'interface fibres-matrice ne présente aucun décollement.

**Figure 10 – Fort grossissement au MEB des fibres de verre et de la matrice de l'échantillon MC-15-008-6 (barre courbe) et spectre EDS des fibres de verre et de la matrice**

Des analyses EDS ont été effectuées sur les fibres de verre et sur la matrice polymère de l'échantillon MC-15-008-6 (voir figure 10). Le spectre obtenu pour les fibres de verre est typique de celles-ci et présente des pics caractéristiques de Si, de Ca, d'Al et d'O conformes à ce qui est attendu (voir section 6.2.8). Le spectre EDS de la matrice polymère présente quant à lui un pic caractéristique de C typique de ce que l'on retrouve dans le cas d'un polymère (squelette d'un polymère formé majoritairement de carbone).

Aucun pic de potassium (K) ou de sodium (Na) n'a été détecté à la suite des différentes analyses de spectrométrie EDS sur l'échantillon MC-15-008-6, et ce, tant au niveau de la matrice que du pourtour des fibres de verre. L'échantillon ne présente donc pas d'ions alcalins potentiellement nuisibles au matériau. De plus, aucun pic de Si n'a été détecté dans la matrice aux environs immédiats des fibres de verre. La présence de Si indiquerait le cas échéant, une certaine dissolution des fibres de verre.

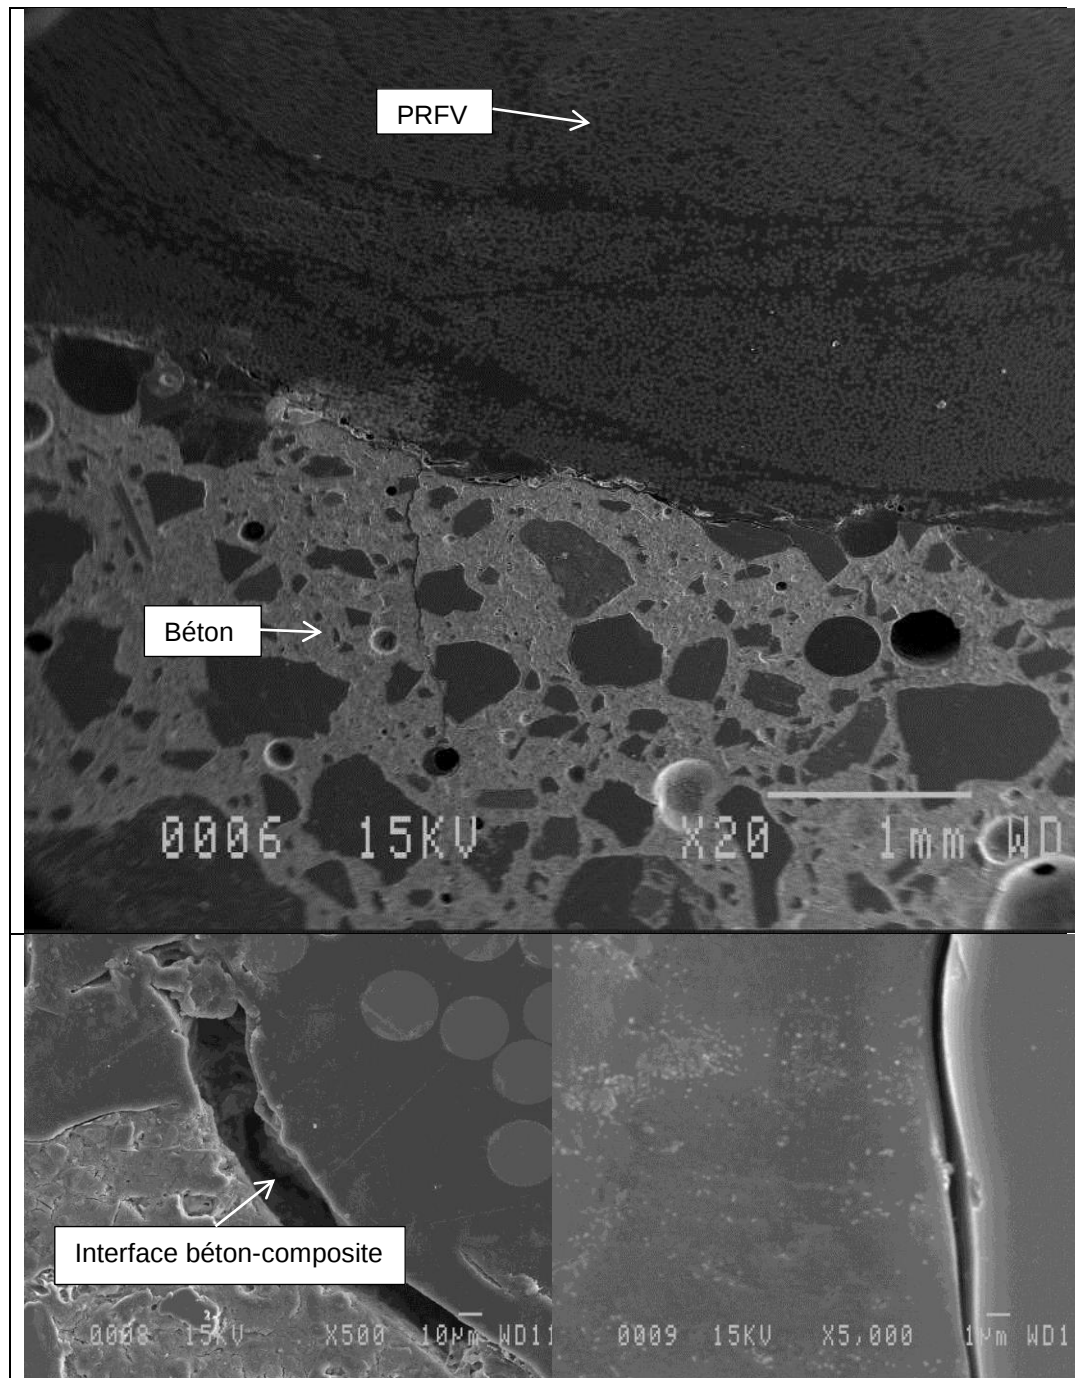
Au niveau de l'interface béton-composite, un léger décollement variant entre 0,5  $\mu\text{m}$  et 25  $\mu\text{m}$  a été mesuré à l'aide du logiciel ImageJ (voir figure 11). Il est toutefois impossible de déterminer si ce décollement découle des conditions d'exposition de la barre (humidité et alcalinité du béton, cycles de gel-dégel, efforts mécaniques, etc.) ou s'il résulte plutôt de la coupe transversale de l'échantillon.

**Figure 11 – Interface béton-composite de l'échantillon MC-15-008-6 (barre courbe)**

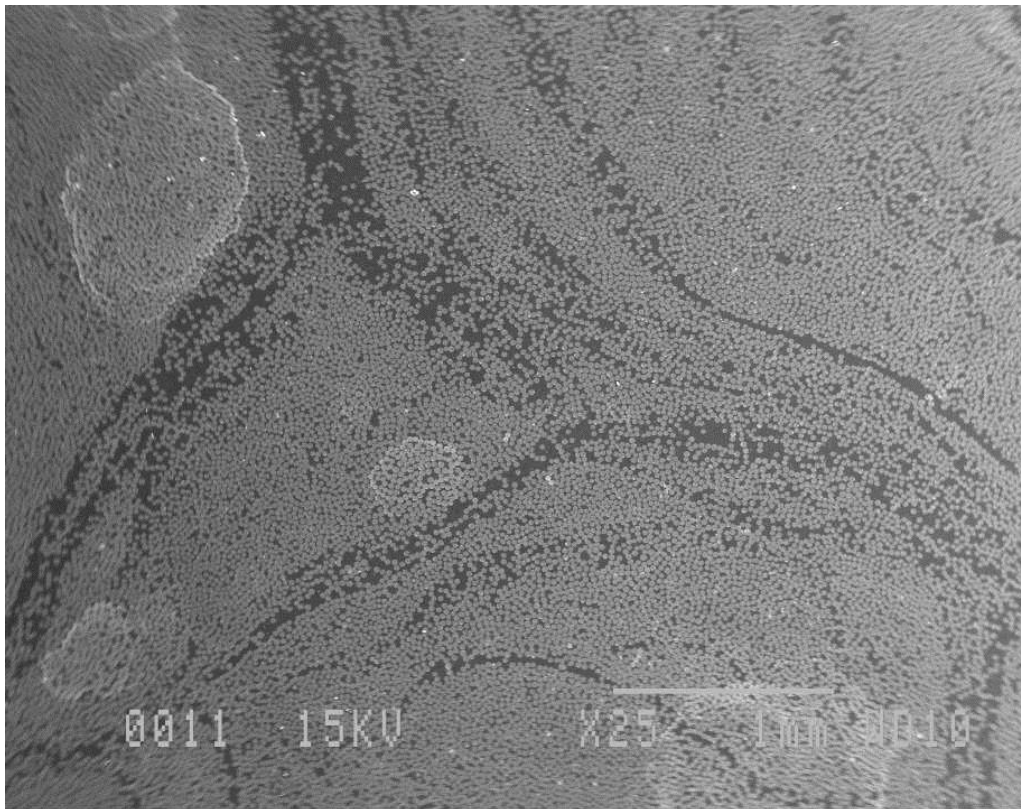
**Figure 12 – Vue générale au MEB de la barre MC-15-008-7 (barre droite)**

La figure 12 est une vue générale de l'échantillon MC-15-008-7. Contrairement à l'échantillon MC-15-008-6, l'échantillon MC-15-008-7 ne présentait aucune porosité visible.

Il est également possible d'observer une concentration de fibres de verre plus importante dans l'échantillon de barre droite comparativement à l'échantillon de barre courbe. Cette observation concorde avec les résultats obtenus à la section 6.2.6 (Taux de fibres).

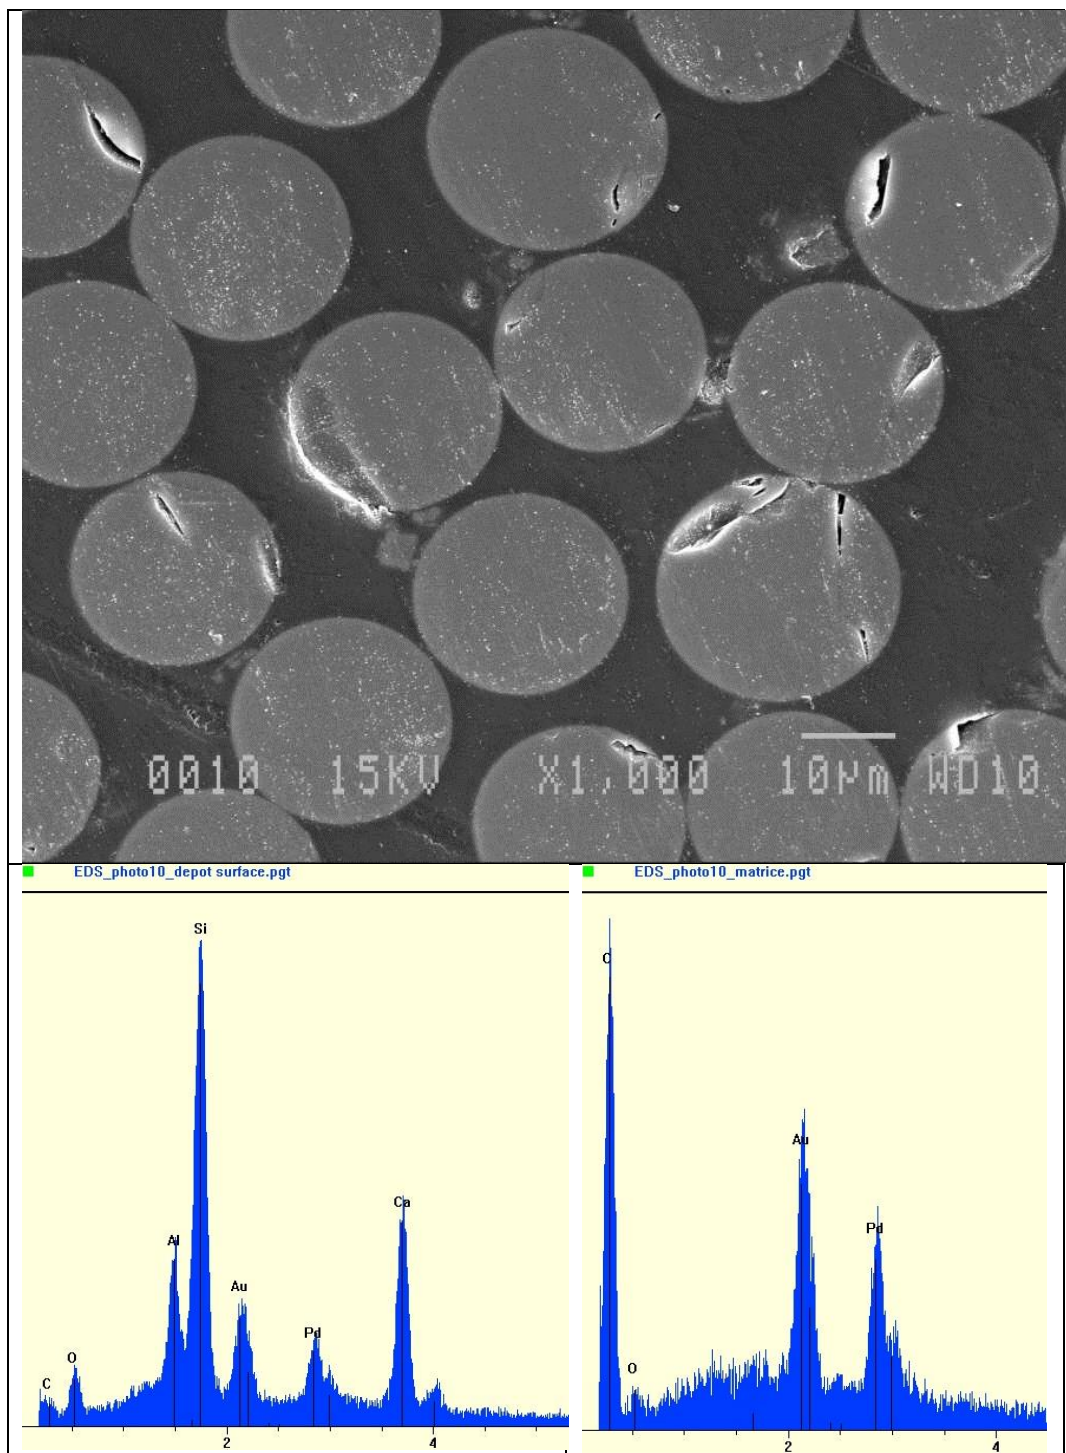
La figure 13 montre une image à fort grossissement (1000X) de l'échantillon MC-15-008-7. L'image a été obtenue avec le mode d'imagerie en électrons secondaires du MEB. Aucun signe de détérioration (fissuration, pertes de section des fibres de verre) n'est visible au niveau de la matrice et des fibres de verre. De même, l'interface fibres-matrice ne présente aucun décollement. Certains éclats sont visibles sur les fibres de verre, mais ces derniers sont probablement issus de la découpe de l'échantillon et/ou de son polissage étant donné la nature fragile du matériau. De légers artefacts de polissage sont également visibles.

**Figure 13 – Fort grossissement au MEB des fibres de verre et de la matrice de l'échantillon MC-15-008-7 (barre droite) et spectre EDS des fibres de verre et de la matrice**

Les spectres EDS des fibres de verre (pics de Si, de Ca, d'Al et d'O) et de la matrice (pic de C) sont conventionnels et présentent encore une fois des pics caractéristiques conformes à ce qui est attendu pour ces matériaux. Aucun ion alcalin ( $\text{Na}^+$ ,  $\text{K}^+$ ) n'a été détecté sur les spectres EDS de la matrice. En ce qui concerne l'anion hydroxyde  $\text{OH}^-$ , ce dernier n'est pas détectable par EDS pour les raisons mentionnées précédemment.

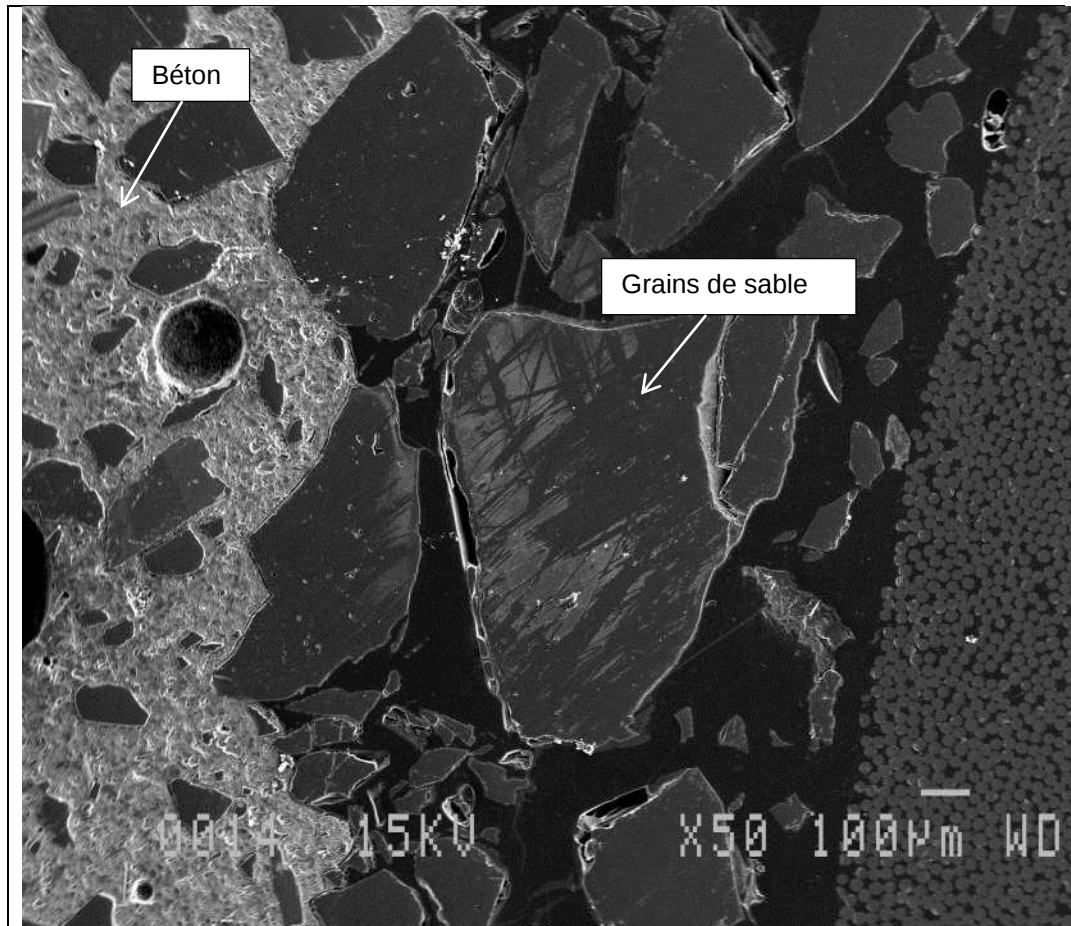
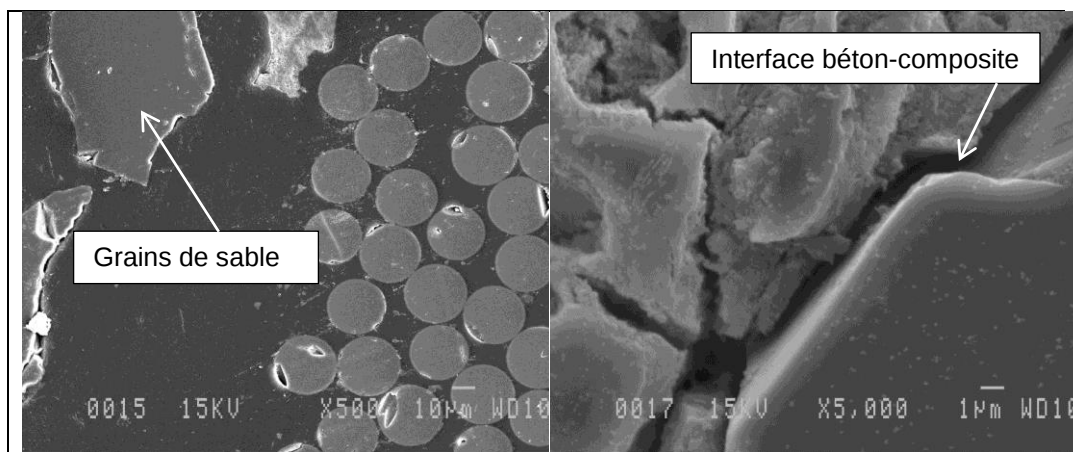
**Figure 14 – Interface béton-composite de l'échantillon MC-15-008-7 (barre droite)**

Comparativement à l'échantillon MC-15-008-6 (barre courbe) où un décollement allant jusqu'à 25 µm a été constaté, un décollement minime d'au plus 2 µm est observable à certains endroits au niveau de l'interface béton-composite de l'échantillon de barre droite MC-15-008-7 (voir figure 14). De plus, l'enrobage de grains de sable en périphérie de la barre droite ne présente aucun décollement avec le composite. Cet enrobage est essentiel afin d'assurer une adhérence adéquate de la barre dans le béton.

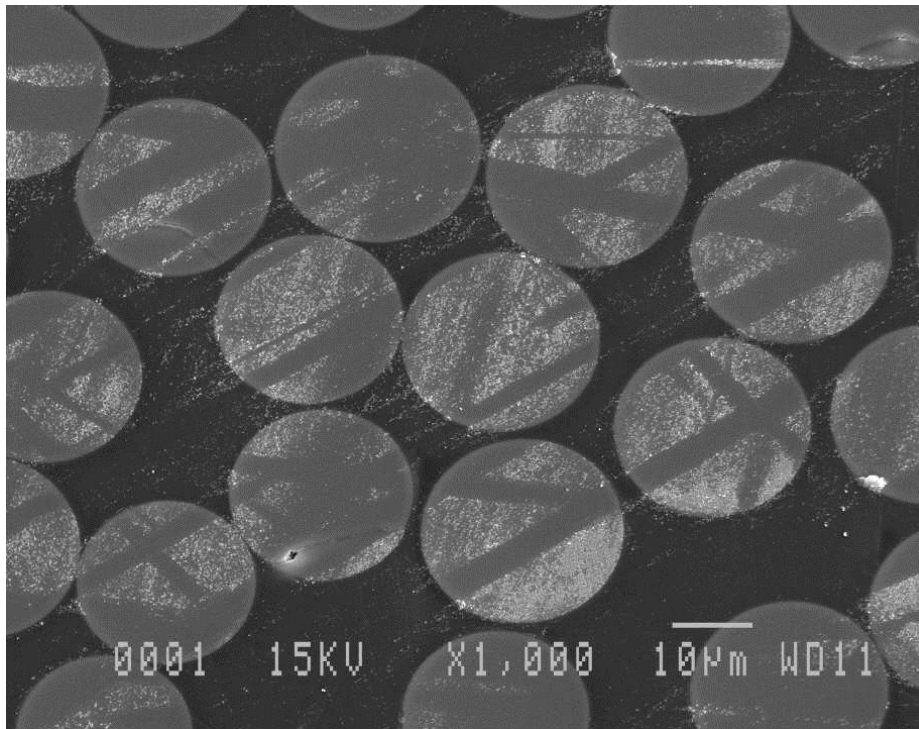
**Photo 1 – Barre courbe MC-15-008-6 (artefacts de polissage visibles)**

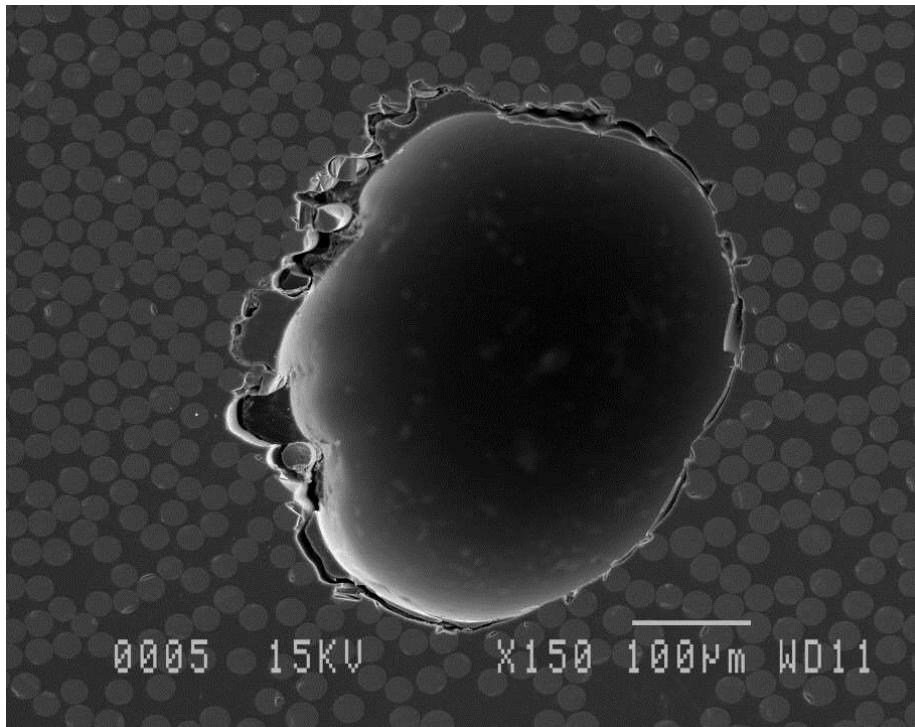
**Photo 3 – Porosité de la barre courbe MC-15-008-6**

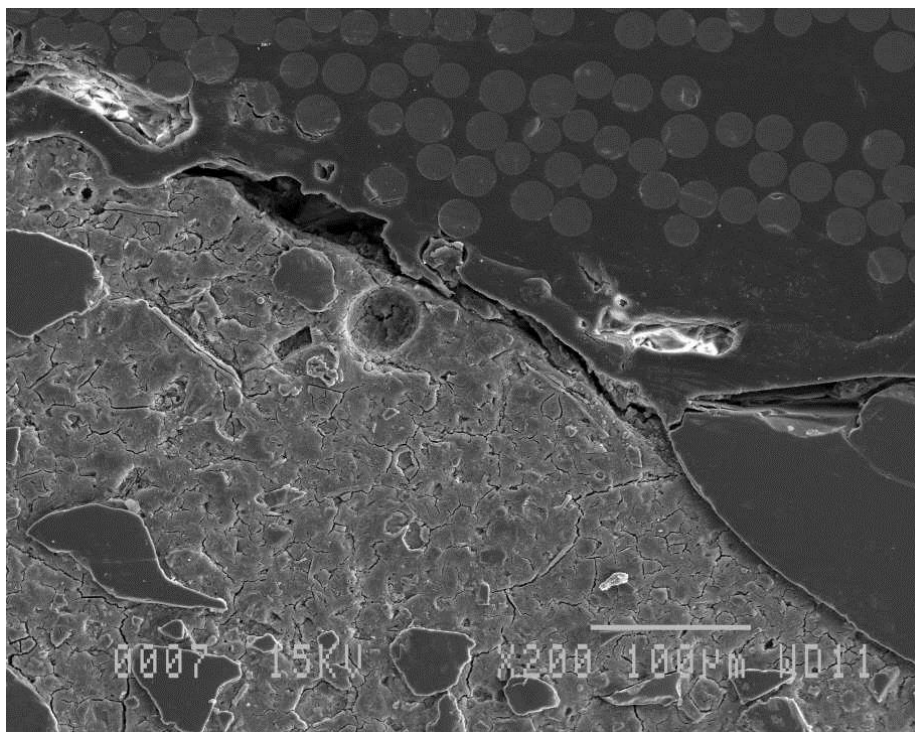
**Photo 4 – Interface composite-béton de la barre courbe MC-15-008-6**

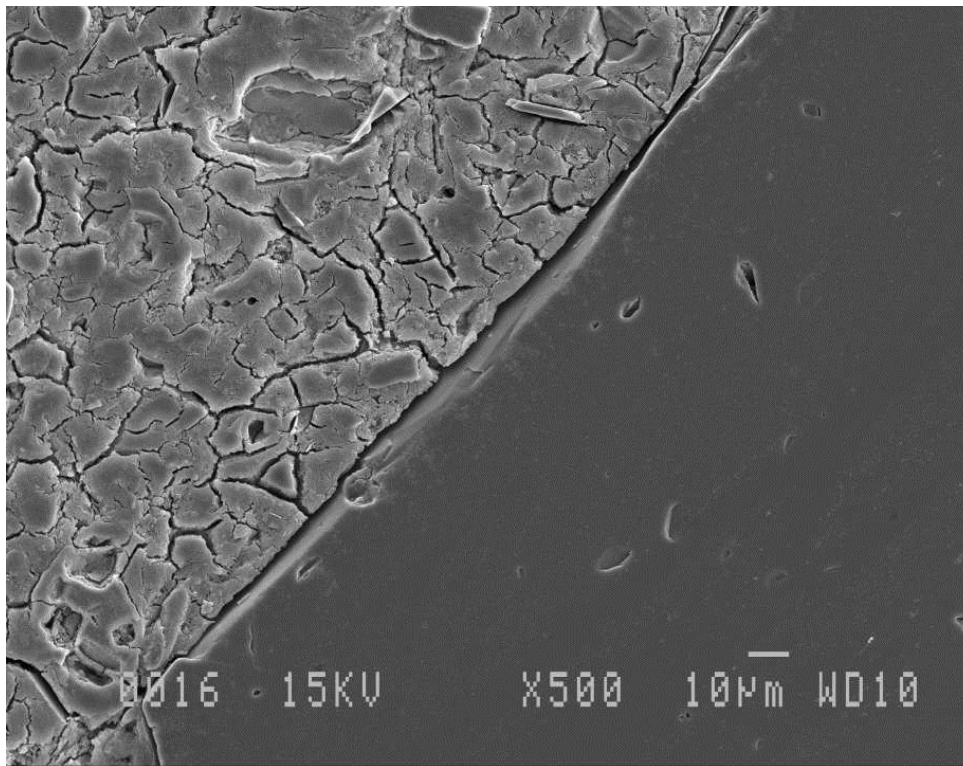
**Photo 5 – Interface composite-béton de la barre droite MC-15-008-7**
