# **Caractérisation de l'état des bandes végétales riveraines et de l'érosion du secteur urbain et minier, Ville de Thetford Mines**

**Présenté à la Ville de Thetford Mines**

**Janvier 2015**

**Groupe de concertation des bassins versants de la zone Bécancour (GROBEC), 2015.**

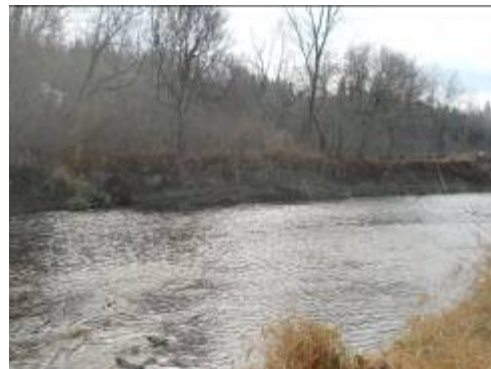
**Sapement** : Destruction d'un relief par la base. Le sapement est discernable sur la majorité des orthophotographies lorsqu'il n'y a pas de couvert forestier.

**Figure 3** Sapement, Riv. Bécancour section Aval

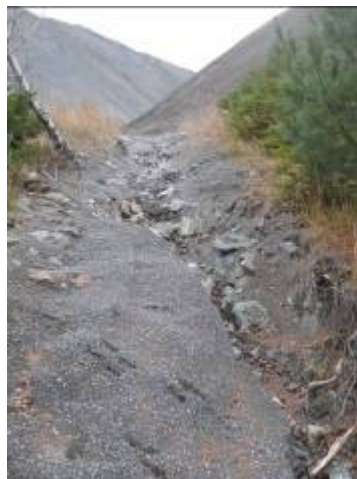
**Ravinement** : Formation de ravins, de rigoles, par les eaux de pluie, sur les pentes déboisées.

**Figure 4** Ravinement rivière Bécancour section centre

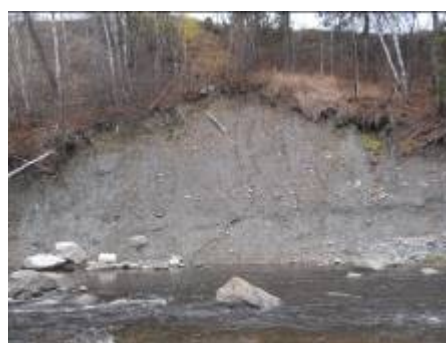
**Décrochement de talus** : Affaissement d'un talus dans le cours d'eau. Le décrochement de talus est facilement discernable sur les orthophotographies. Il est souvent de petite taille et peut résulter du sapement de la berge.

**Figure 5** Décrochement, rivière Bécancour section centre

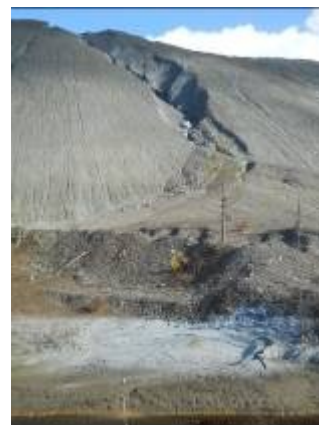
**Écoulement préférentiel** : Chenal principal d'écoulement de l'eau sur les haldes. Souvent situés aux jonctions des haldes ou des versants de celles-ci.

Figure 6 Écoulement préférentiel, Halde de la mine Black Lake

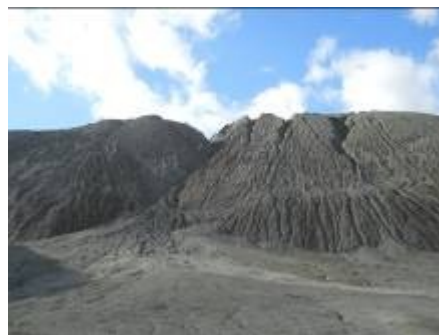
**Halde active : ravinement** : Zone de formation de ravins, de rigoles, par les eaux de pluie, sur les pentes des haldes dénudées de végétation. Souvent en amont des haldes.

Figure 7 Ravinements, halde de la mine Normandie

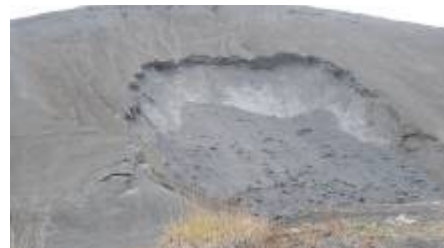
**Halde active : décrochement** : Zone de décrochement généralement située au pied des haldes. Démonstre une instabilité de la pente. La quantité ( $m^3$ ) de matériau qui se décroche est souvent considérable.

Figure 8 Décrochement, halde de la mine Crabtree BC1#1

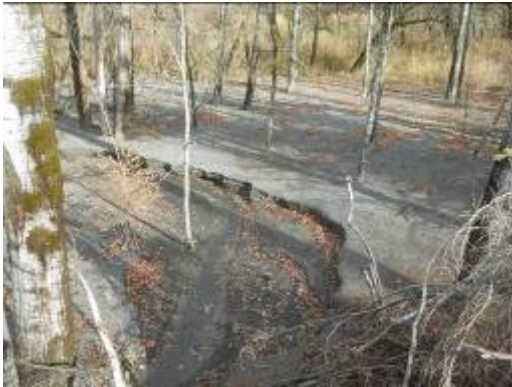
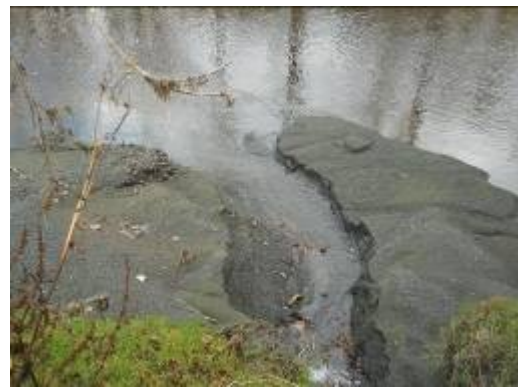
**Apport direct de sédiments au cours d'eau :** Zone d'apport de sédiments directement au cours d'eau. Souvent en relation avec un processus érosif en amont (ravinement ou décrochement) ou un écoulement préférentiel.

**Figure 9** Apports directs de sédiments au cours d'eau, Riv. Bécancour, secteur Normandie

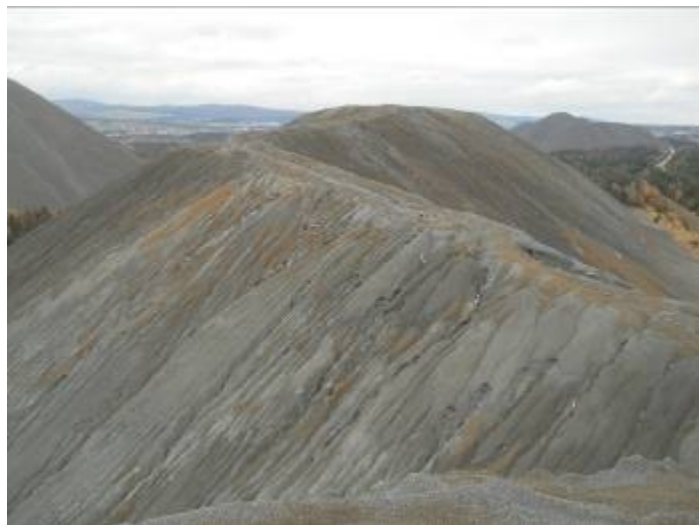
**Figure 10** Érosion, Halde de la mine Crabtree BC1#1

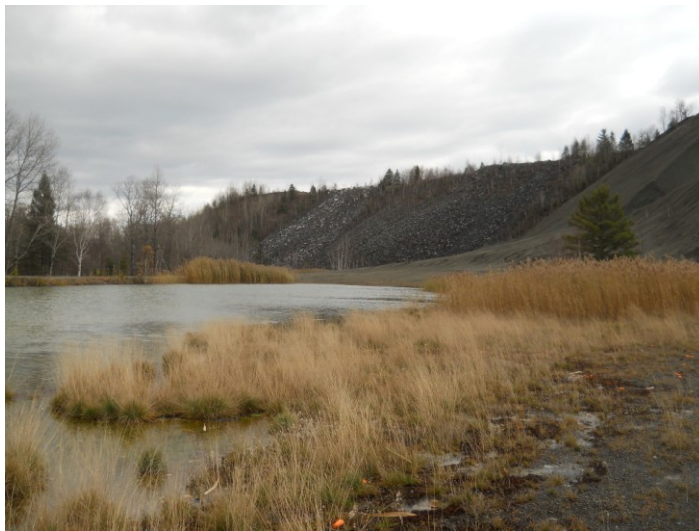
**Figure 35 Bassin de sédimentation, Secteur de la mine Normandie**

Afin de limiter l'apport d sédiments au cours d'eau, l'intégration de bassins de sédimentation en marge des haldes est un option envisageable à court terme, particulièrement sur les terrains miniers. Les présentes analyses ont permis d'identifier 3 bassins de sédimentation dans la section rivière Bécancour à l'aval de Black Lake. Leur comblement sédimentaire affecte cependant l'efficacité et un entretien est nécessaire. La mise en place de bassins de sédimentation supplémentaires à des endroits stratégiques et leur entretien récurrent pourraient permettre de réduire l'apport sédimentaire aux cours d'eau.
