Protection des berges du fleuve Saint-Laurent, phase III  
Secteur Notre-Dame-de-la-Garde

SUPERVISION ARCHÉOLOGIQUE (2016)

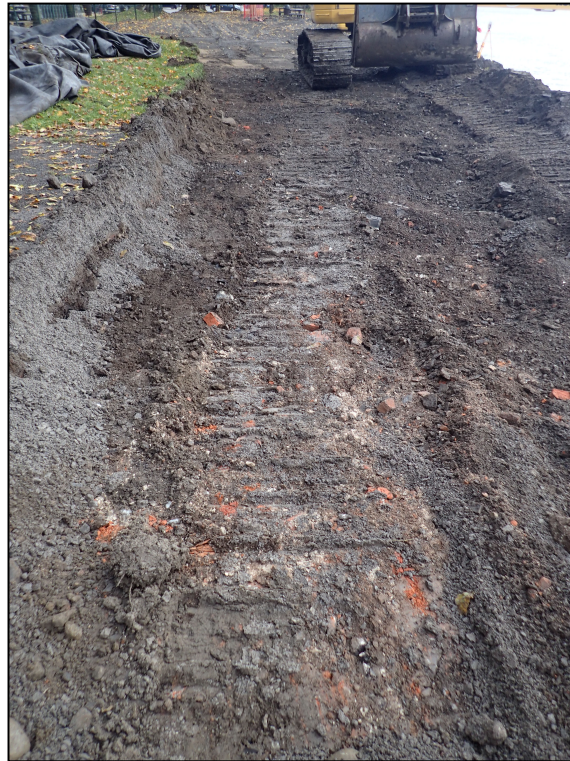
La surface du talus de la sous-opération 11A est composée d'éclats de schiste avec quelques débris de béton et quelques zones enrochées de gros blocs arrondis. Des racines, des souches, des briques, et divers déchets y sont mélangés, ainsi que quelques fragments de pièces de bois équarries d'une vingtaine de centimètres de côté. Un sentier de gravier, bordé de gazon et d'équipements de parc sur dalles de béton, longe son sommet. Les excavations dans la pente du talus ont généralement été superficielles, et n'ont exposé que le même remblai hétérogène que l'on percevait en surface. Au sommet du talus, sous la tourbe et le terrassement de surface faisant une trentaine de centimètres d'épaisseur, les excavations ont montré la présence d'un épais remblai argileux grisâtre mélangé à une grande quantité de fragments de schiste. À l'endroit du sentier, un gravier mélangé à de la poussière de pierre remplace le terrassement (figure 15). À un endroit, une concentration de débris de démolition, comprenant briques, mortier et pierres calcaires, remplace le remblai argileux (figure 16), mais aucune trace de bâtiment en place n'a été observée.

Figure 16. Concentration de débris de démolition au sommet du talus, vers le nord-est (photo ARTE6-PA270020).

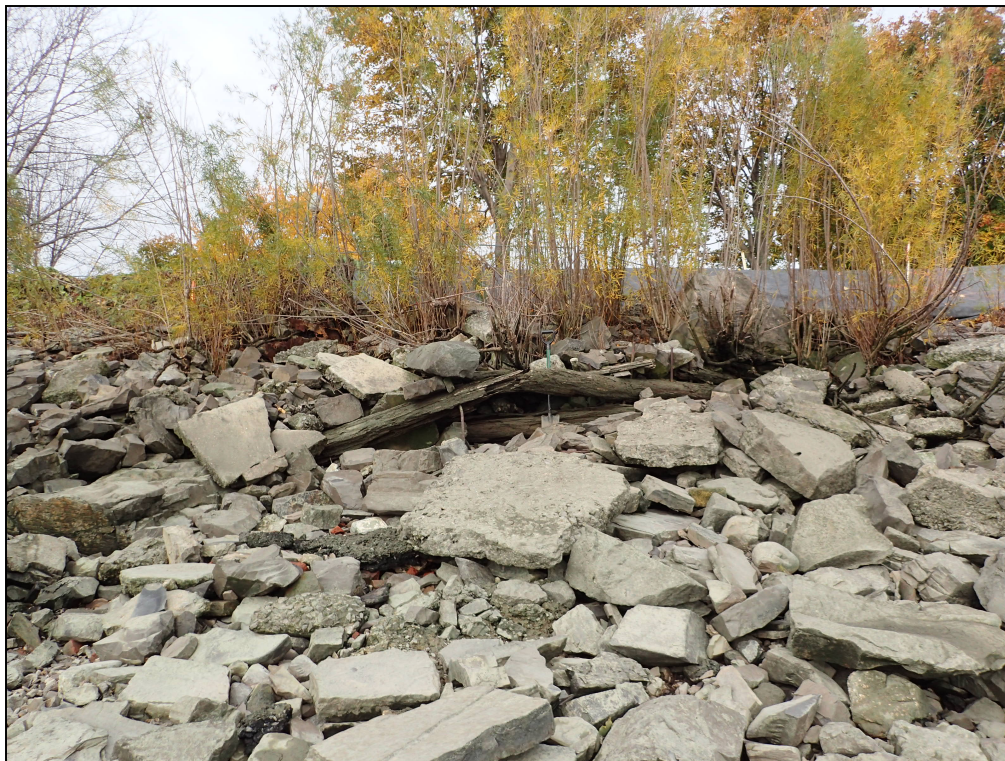
Des pièces de bois assemblées ont été enregistrées dans le haut de la pente du talus, entre le chaînage 0+033 et 0+037 (figures 17 à 19). Enregistré sous le numéro 11A100, il s'agit d'un assemblage de deux pièces de bois superposées disposées parallèlement au fleuve, et de deux pièces, aussi

superposées, placées dans un angle de 135° par rapport aux premières (figure 20). Son sommet se trouve à une altitude variant entre 2,55 et 2,85 m. Les pièces de bois sont équarries et font 0,25 m de côté. Quatre longs spikes tréfilés de 2,5 cm de diamètre sont fichés dans les pièces orientées vers le nord (figure 21). Le côté intérieur de l'assemblage (soit vers le nord-est) est comblé de grosses pierres de schiste, de béton, et de déchets d'asphalte, de briques et de métal. Malgré un décapage de surface, la poursuite de l'assemblage vers le sud-ouest n'a pu être mise au jour – il semble qu'il ait été détruit, comme le suggère la présence de pièces de bois épars. Les travaux ne nécessitaient pas de dégager davantage le vestige vers le nord, et celui-ci a pu être conservé après que sa surface ait été décapée. Il fut recouvert d'une membrane de géotextile avant d'être remblayé de dépôt meuble, puis l'enrochement a été posé par-dessus.

Tant dans son assemblage que dans sa composition, le vestige ressemble en tout point au quai érigé entre la sous-opération 11B et le bassin Brown (figure 22), avec lequel il semble d'ailleurs aligné. L'orientation de ses deux parties est en effet à peu de choses près parallèle avec les parties existantes de ce quai. Une photographie de 1945 montre cette structure dans le secteur de la sous-opération 11B, sous la forme d'un quai plus léger que celui qui subsiste encore au sud-ouest (figure 23). On peut également deviner sa présence sur des photographies aériennes de la deuxième moitié du XX<sup>e</sup> siècle (figure 24).

Figure 19. Vestige de quai 11A100, vers le nord-ouest (photo ARTE4-PA250118).

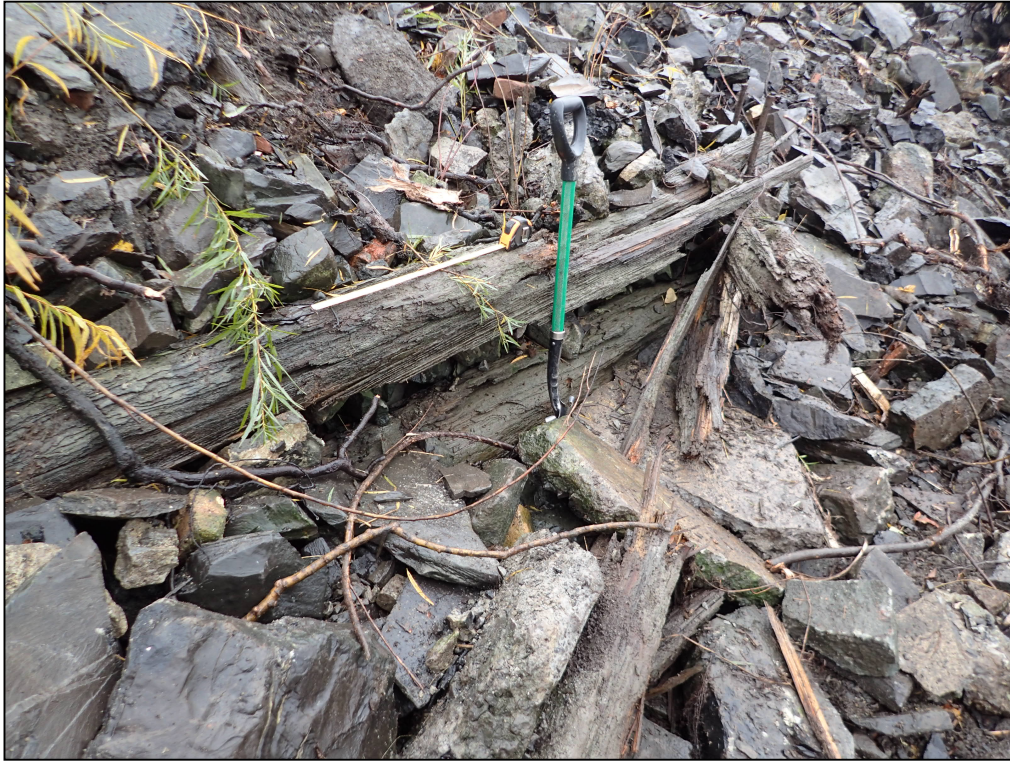
Figure 20. Agencement entre les deux parties de l'assemblage 11A100, vers le nord (photo ARTE4-PA260127).

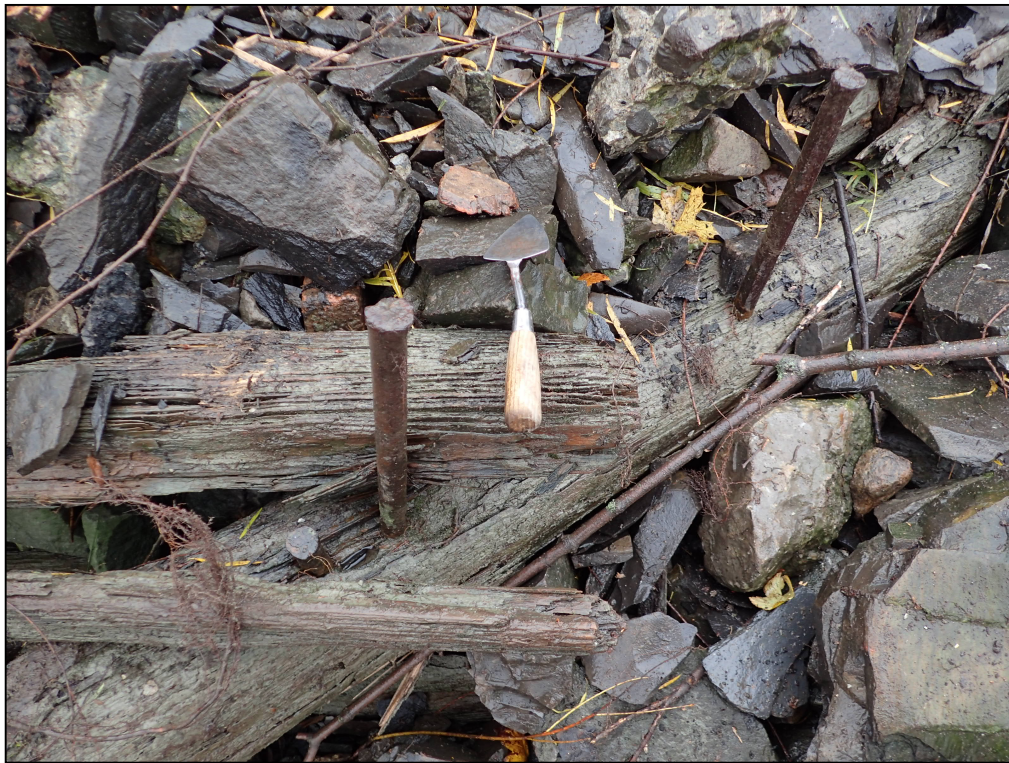
Figure 21. Coin de l'assemblage 11A100, vers le nord-ouest (photo ARTE4-PA260132).

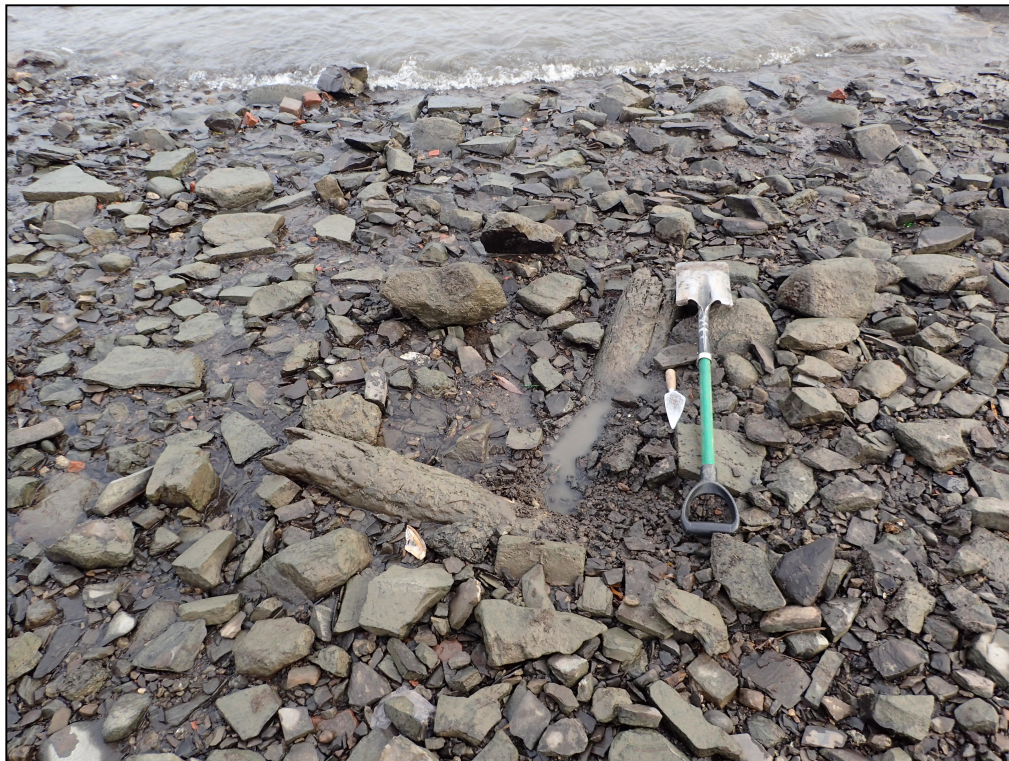
À marée basse furent observées deux autres pièces de bois enfoncées dans le sol et disposées à angle droit, situées au sud-est de la limite des travaux, et à une altitude de 1,0 m sous le niveau géodésique. Les deux pièces sont incomplètes, ne permettant pas d'en évaluer la longueur originale, ni de voir leur relation (figure 25). Chacune fait 0,20 m de largeur. Aucun clou n'a été observé, et il était impossible d'être assuré que ces pièces étaient en place. À elles seules, elles ne permettaient pas de présumer de la présence d'un ancien élément de quai. Ces deux pièces ont été conservées.

Figure 25. Pièces de 11A200 en place, vers le sud-est (photo ARTE4-PB020144).

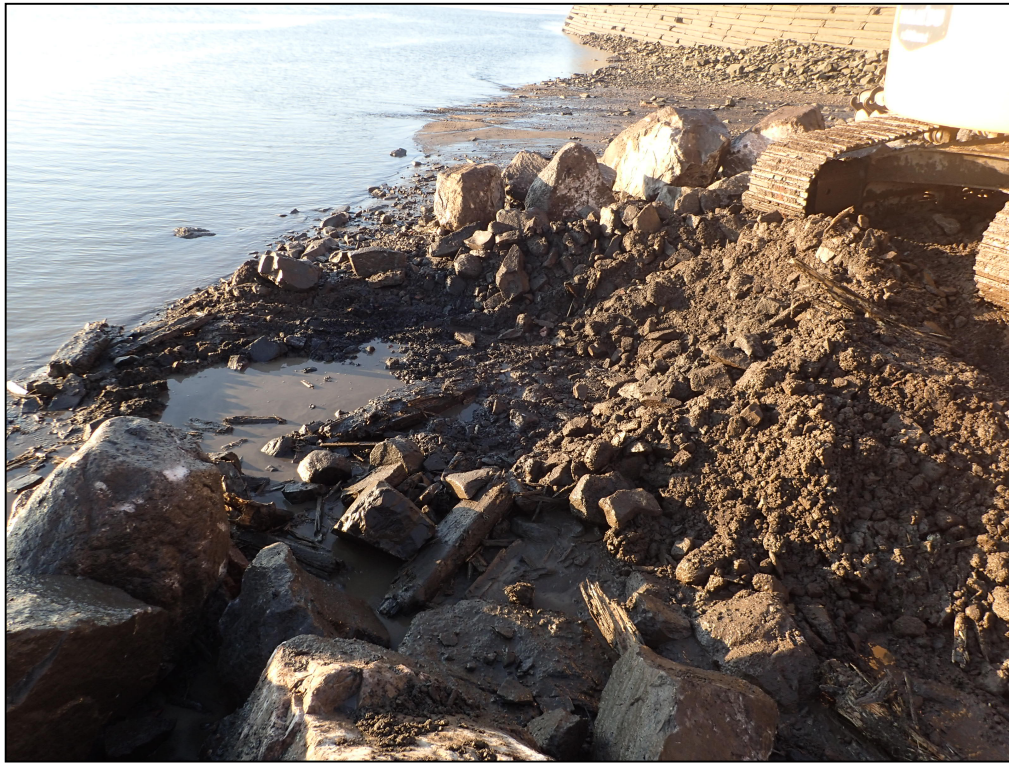
L'excavation de la clé au nord-ouest de cet ensemble, faite partiellement en l'absence de l'archéologue, a toutefois mené à l'arrachement de ce qui serait la poursuite de cet élément vers le nord-ouest (figure 26). De gros clous forgés, faisant 15 cm de longueur et 1,5 cm de côté, étaient

Figure 26. Arrachement de la poursuite de l'assemblage 11A200, vers le sud-ouest (photo ARTE4PB080157).

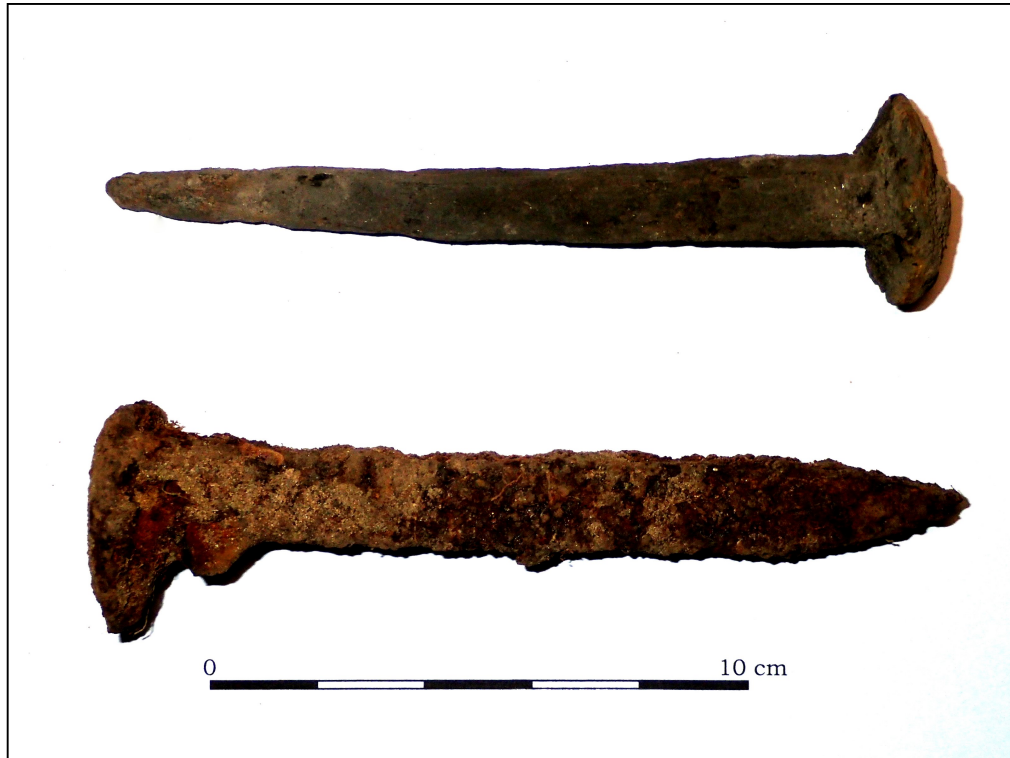
visibles sur les pièces de bois observées dans les déblais (figure 27). Plus loin, à 4 m puis à 10 m à l'ouest de ces pièces, se trouvaient deux autres ensembles de poutres équarries superposées, placé selon la même orientation nord-ouest / sud-est, à une altitude de surface variant de 0,2 à 1,2 m sous le niveau géodésique. L'ensemble a été enregistré comme 11A200 (figures 17 et 18). Mises au jour à marée montante, ces pièces de bois n'ont pu être observées *in situ*, mais ont pu être localisées. Outre les clous, aucun artefact n'a été observé dans les déblais d'excavation.

Figure 27. Clous forgés trouvés en association avec 11A200.

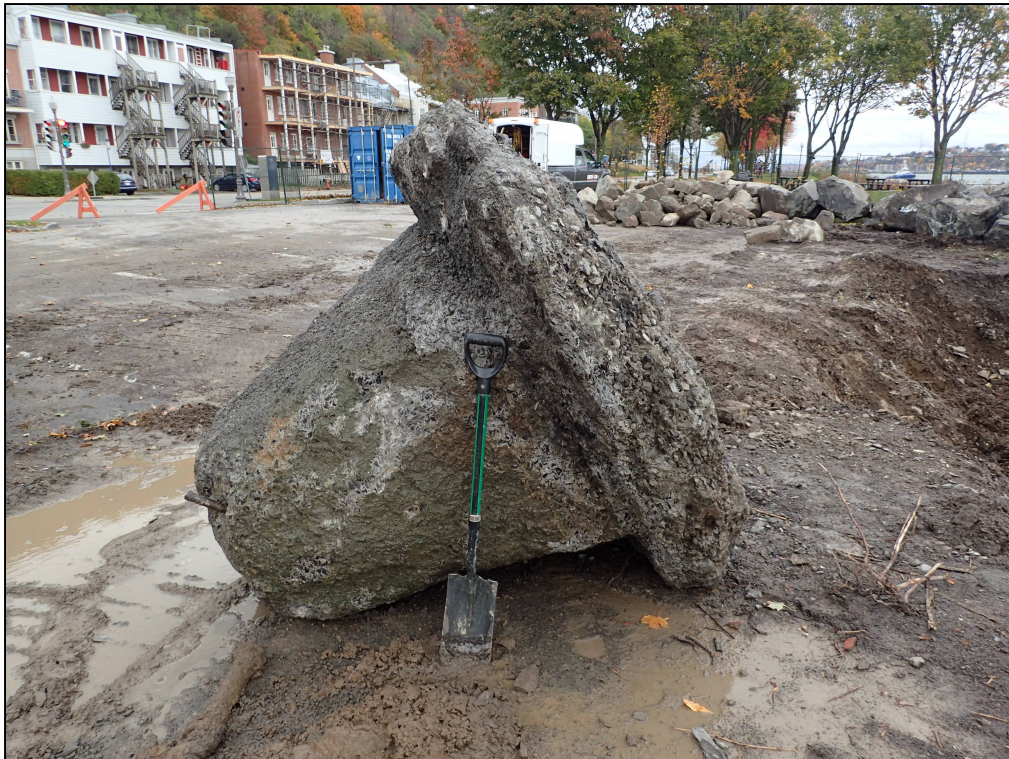
Figure 33. Base d'ancrage en béton, vers le nord-est (photo ARTE4-PA180093).

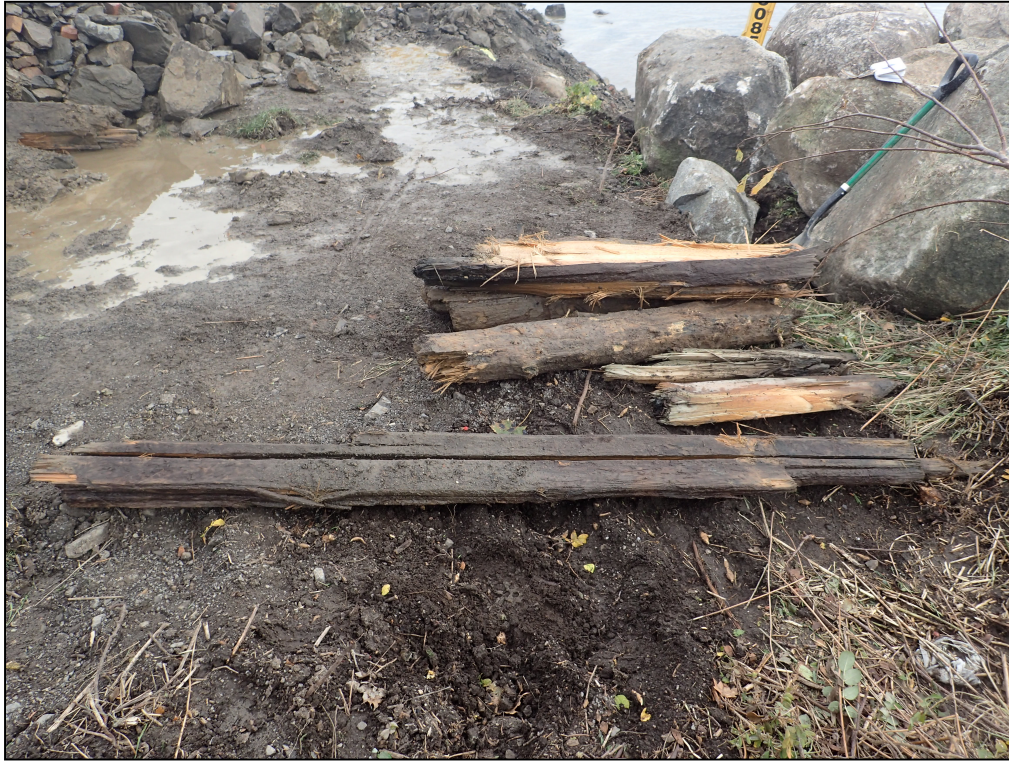
Figure 34. Pièces de bois 11B100 extraites de la clé (photo ARTE6-PA200030).

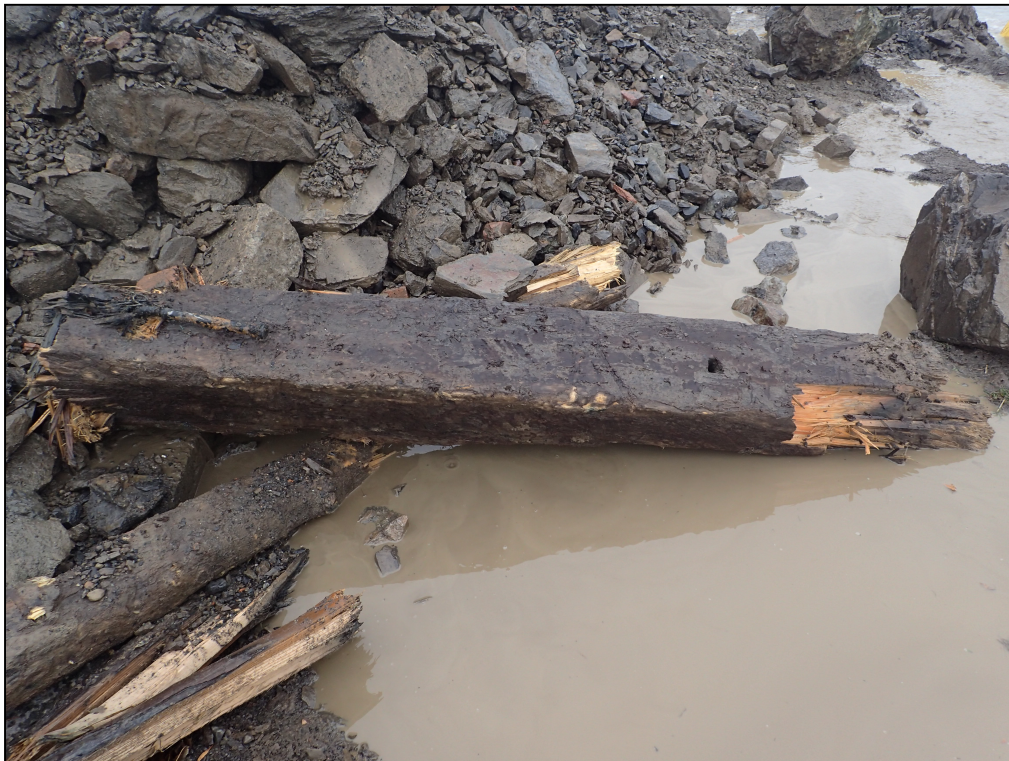
Figure 23. Pièce de bois 11B100 extraite de la clé (photo ARTE6-PA200024)
