**COMPTE RENDU DES VISITES EFFECTUÉES  
EN 2006 DANS LE BASSIN HYDROGRAPHIQUE  
DU RUISSEAU SAINT-ANDRÉ (ZEC MARTIN-VALIN)  
DANS LE BUT DE LOCALISER LES FRAYÈRES  
D'OMBLES DE FONTAINE (*SALVELINUS FONTINALIS*)**

Jean Tanguay

Ministère des Ressources naturelles et de la Faune

Jonquière, novembre 2007

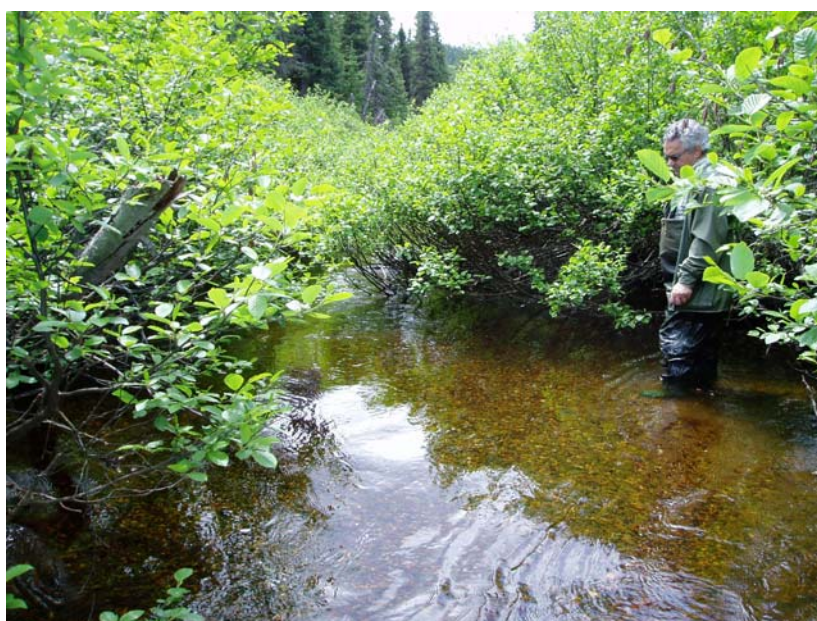
Entre STW et STR

STW à STT	Gravier et sable		Très beaux sites potentiels de fraye
STT à STR	Galets, blocs, cailloux et taches éparses de gravier		Courant plus rapide
ST6		Une vingtaine à environ 20 m en aval	Ancienne traverse de cours d'eau; des deux côtés de la rive, on retrouve une falaise de sable d'au moins 10 mètres de haut (photo). Source majeure de sédiments. Les vestiges des anciens ponceaux de bois sont encore présents.

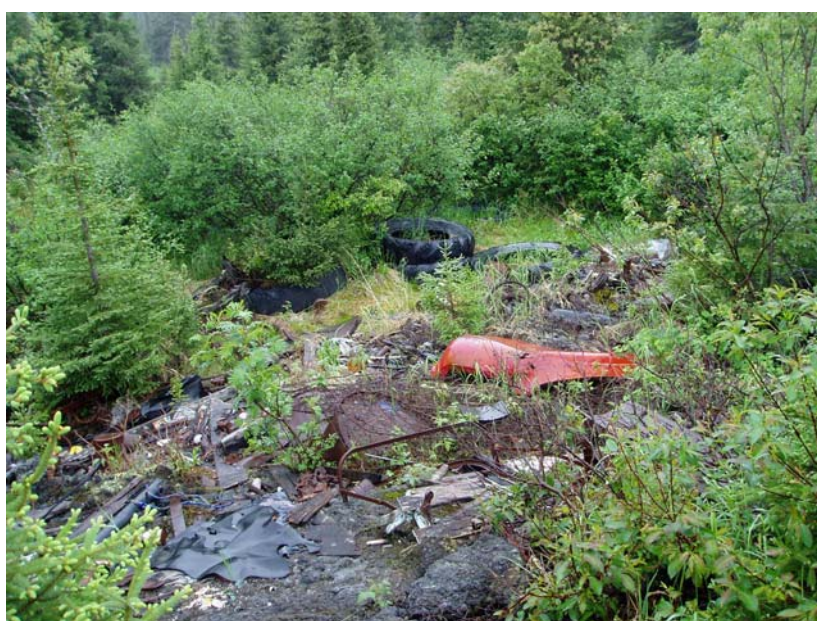
Ancien dépotoir près de ST4

- Considérer la partie amont de ce bassin entre les stations 095 et STN comme un site faunique d'intérêt et exiger qu'aucune nouvelle traverse de cours d'eau n'y soit aménagée;
- Demander qu'aucun chalet ne soit construit sur le bord des ruisseaux faisant partie de ce bassin;
- Faire nettoyer le dépotoir illégal localisé près de ST4 et restaurer le site.

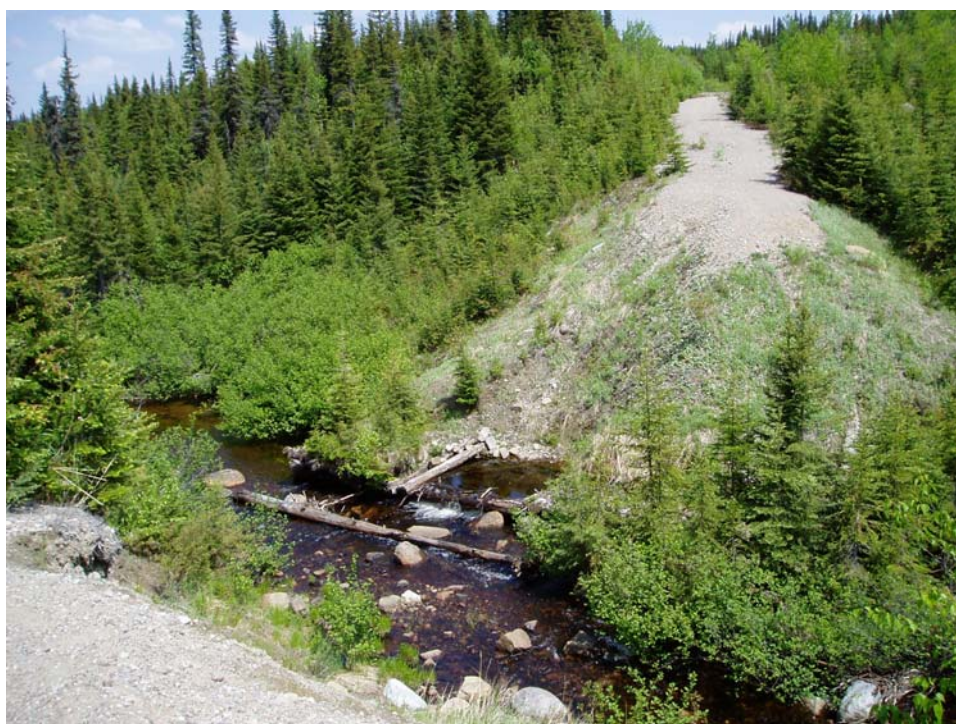
Site ST6  
Photo prise à partir de la rive gauche

Comme le démontrent les photos fournies à l'annexe 2, les falaises de sable bordant le site ST6 menacent l'intégrité de toutes les frayères localisées en aval. Vestige de travaux forestiers datant de plusieurs années, cette ancienne traverse de cours d'eau était constituée de ponceaux de bois enterrés de plus de 10 mètres de sable et de gravier. Il est fort probable que les ponceaux se soient bouchés et que l'eau ait emporté toute la couche supérieure de matériaux fins. Si on se fie à la végétation qui pousse sur les pentes de ces falaises, la rive droite paraît assez bien stabilisée, mais la rive gauche continue de déverser des sédiments dans le ruisseau. L'ensemble du site ne semble pas être à l'équilibre, un peu d'eau passe dans les anciens ponceaux mais, s'ils étaient obstrués de nouveau, l'eau éroderait la rive gauche et déstabiliserait encore plus la falaise.

- Stabiliser les sites ST6, T5 et T8;
- Stabiliser le ponceau localisé en aval de STW, ajout de canaux de dérivation, enlever les ornières et modifier les pratiques d'entretien;
- Remplacer le ponceau T9;
- Regarder la possibilité d'enlever les structures situées aux sites ST4, ST2 et ST3.

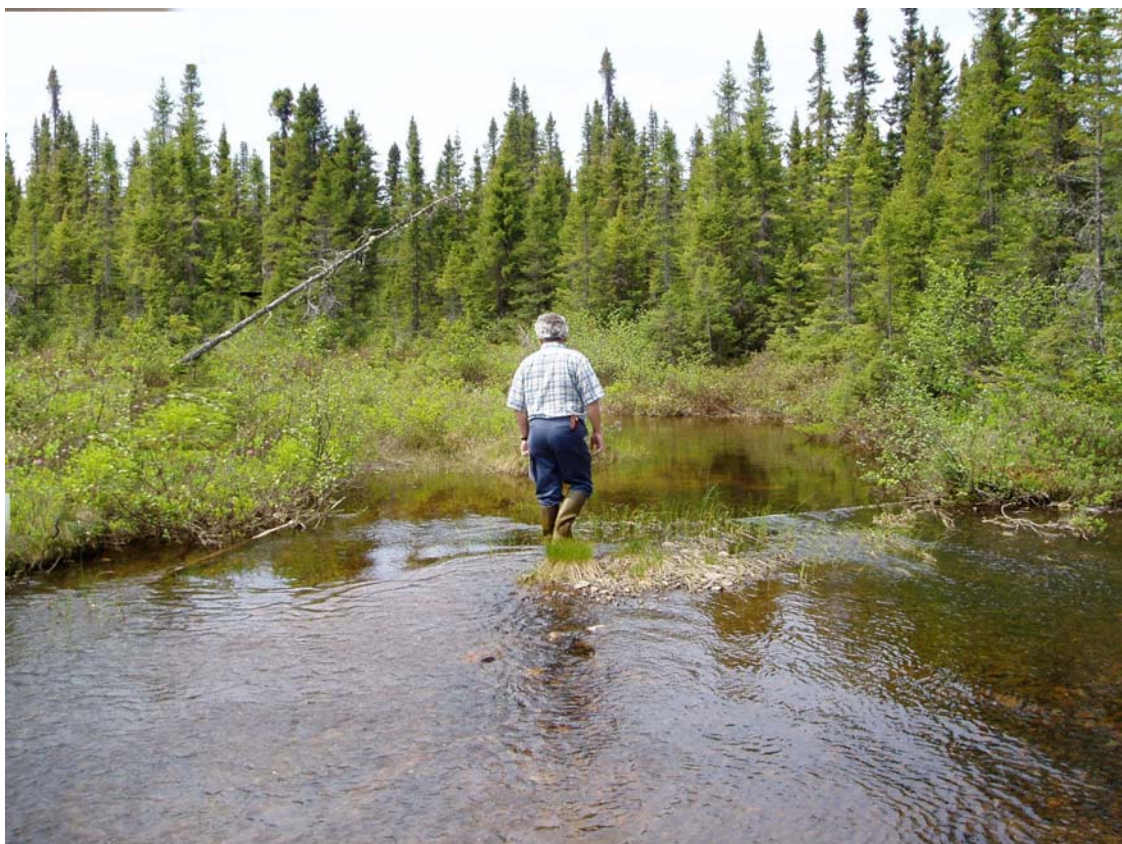
Entre 088 et 090

Toute la moitié amont de ce cours d'eau a été visitée en juin, puis en octobre. Ce tronçon présente un très bel habitat pour la reproduction de l'omble de fontaine, surtout entre les sites 084 et 097 (tableau 3). De plus, à certains endroits, le cours d'eau s'élargit pour former de petits étangs pouvant constituer d'intéressants sites d'élevage pour les jeunes ombles. Au total, nous y avons compté plus de 400 reproducteurs d'omble de fontaine.
