Entente de développement culturel

*SITE PATRIMONIAL DE LA VISITATION :
INVENTAIRE ET SURVEILLANCE ARCHÉOLOGIQUES
À L'ÉGLISE DE SAINTE-FOY EN 2015
(CeEt-26)*

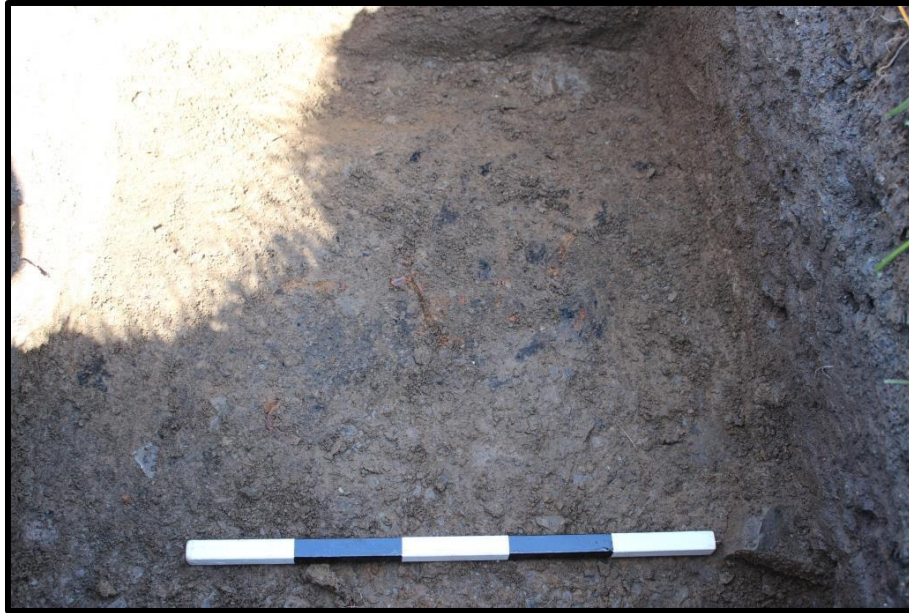
Photo 3 : Lentille de charbon de bois à la surface de la couche d'occupation, dans le sondage 9D, vers le nord.
(Photo : M. Goyette, Ville de Québec, A-15-04-15).

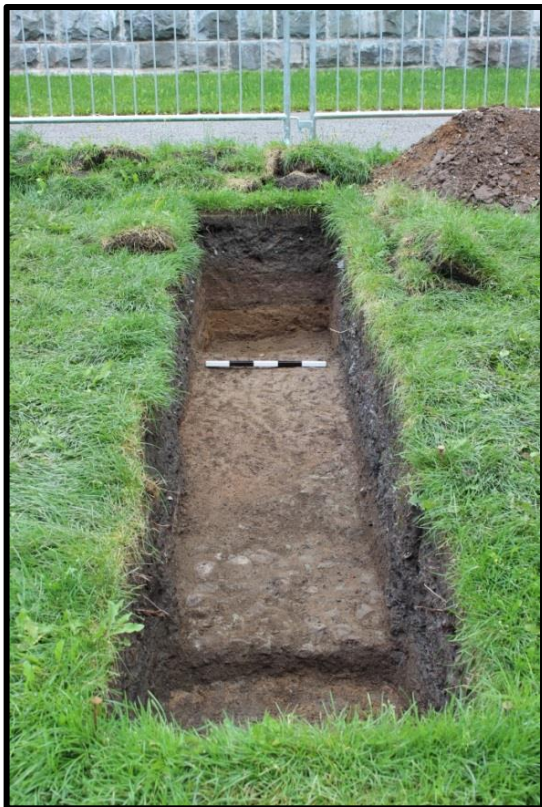
Photo 7 : Couche d'éclats de grès vert localisés dans la partie sud du sondage 9L, vers le sud.
(Photo : M. Goyette, Ville de Québec, A-15-04-36).
