ÉTUDE DES BIOTOPES URBAINS ET PÉRIURBAINS DE LA CMM

Annexe : Analyse préliminaire de l'aménagement du site du garage municipal de Ville de Laval

Janvier 2008

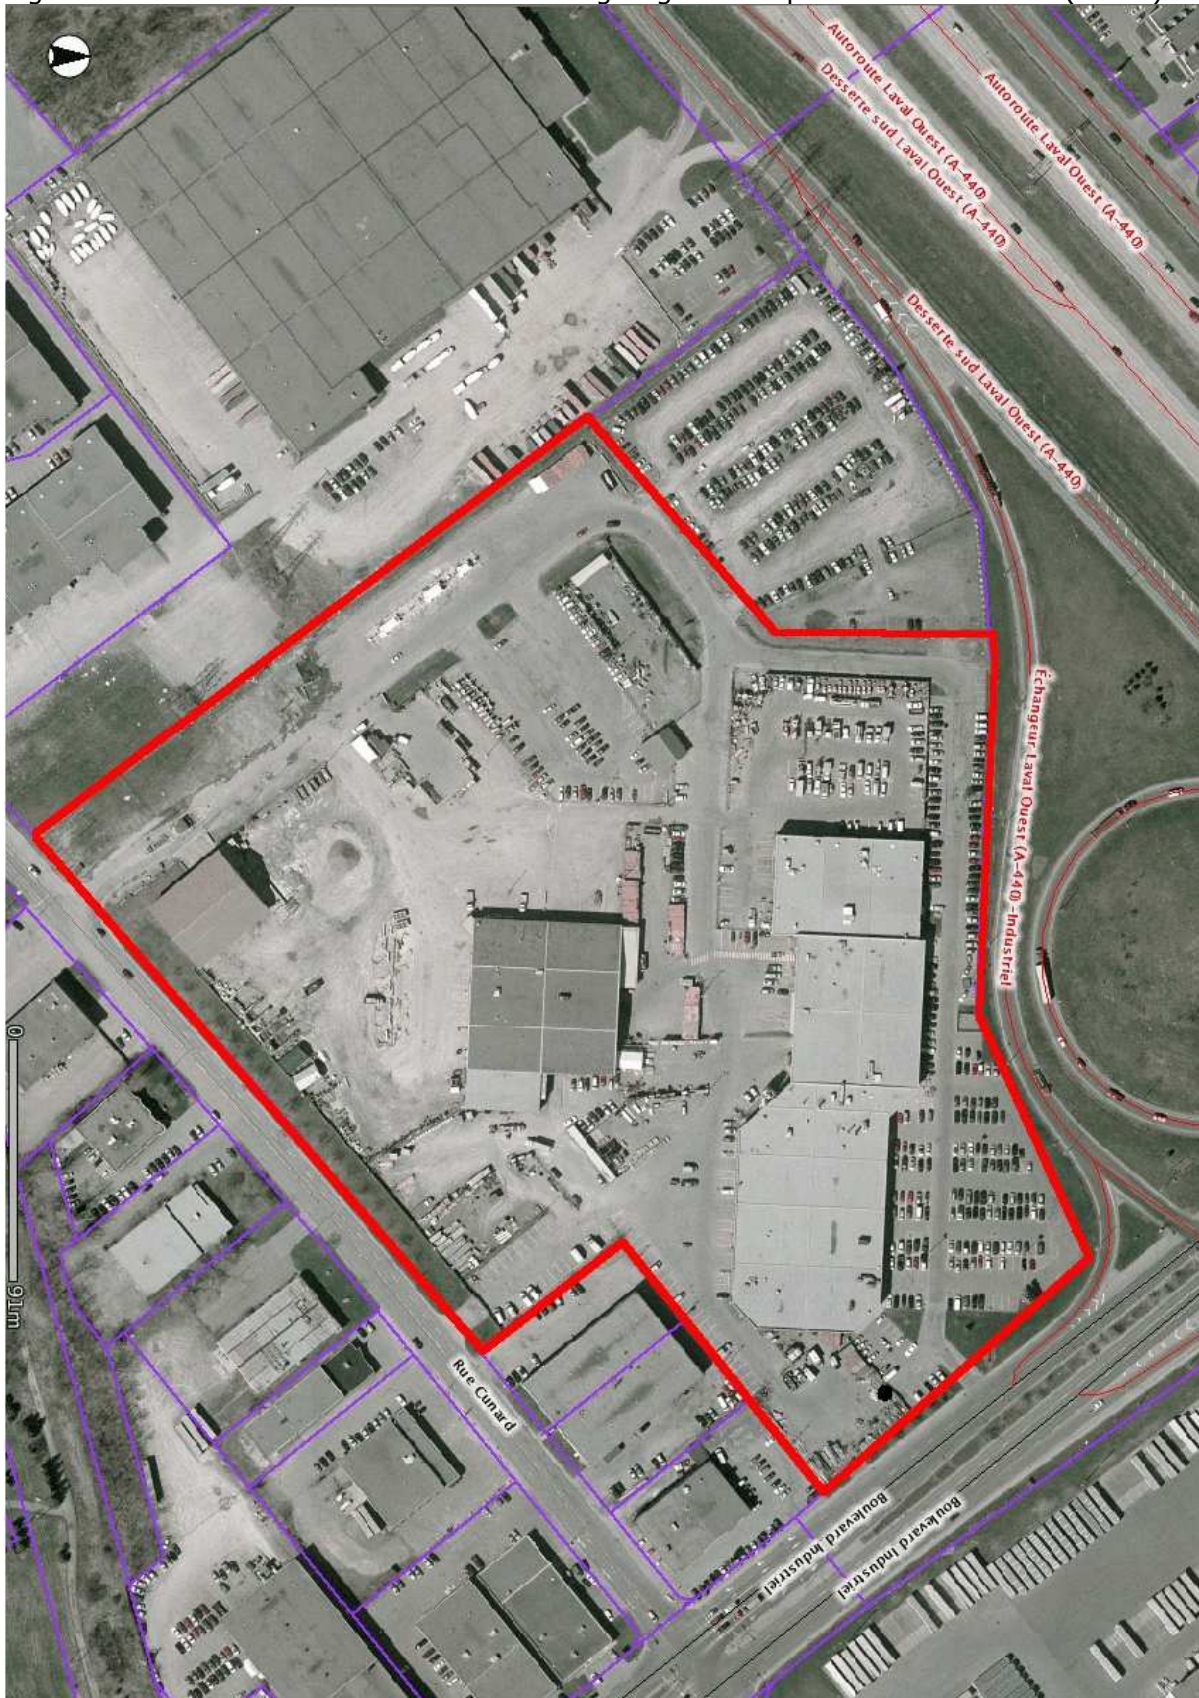
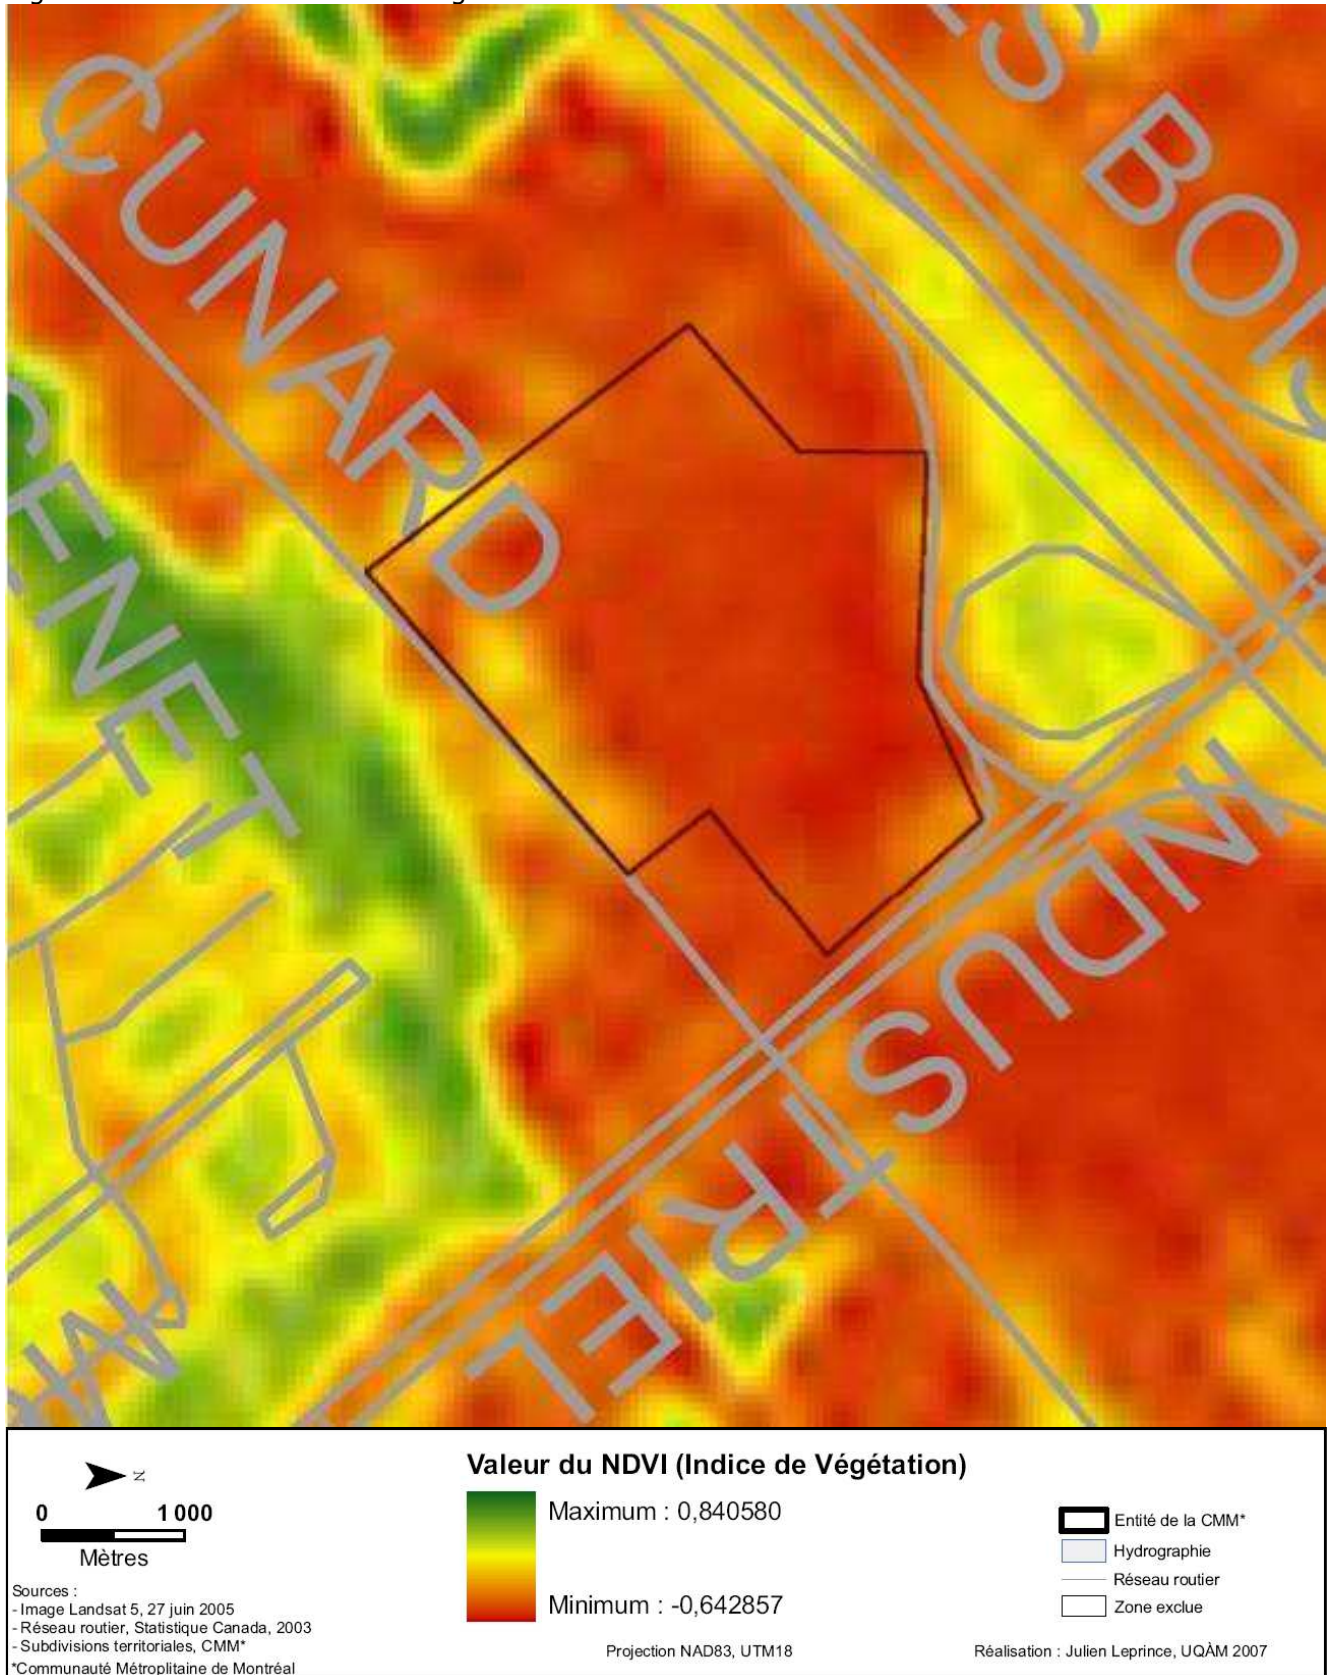
Figure 1. Photo aérienne récente du site du garage municipal de Ville de Laval (GMVL)

Tel que nous pouvons le constater sur les figures 1 et 2, le garage municipal de Ville de Laval (GMVL) est un exemple de site où l'on se trouve confronté à une minéralisation du sol très étendue. Un tel terrain produit, nous le savons, un fort pourcentage de ruissellement des eaux de pluie et il nous conduit donc à un problème de gestion de ces eaux de surface.

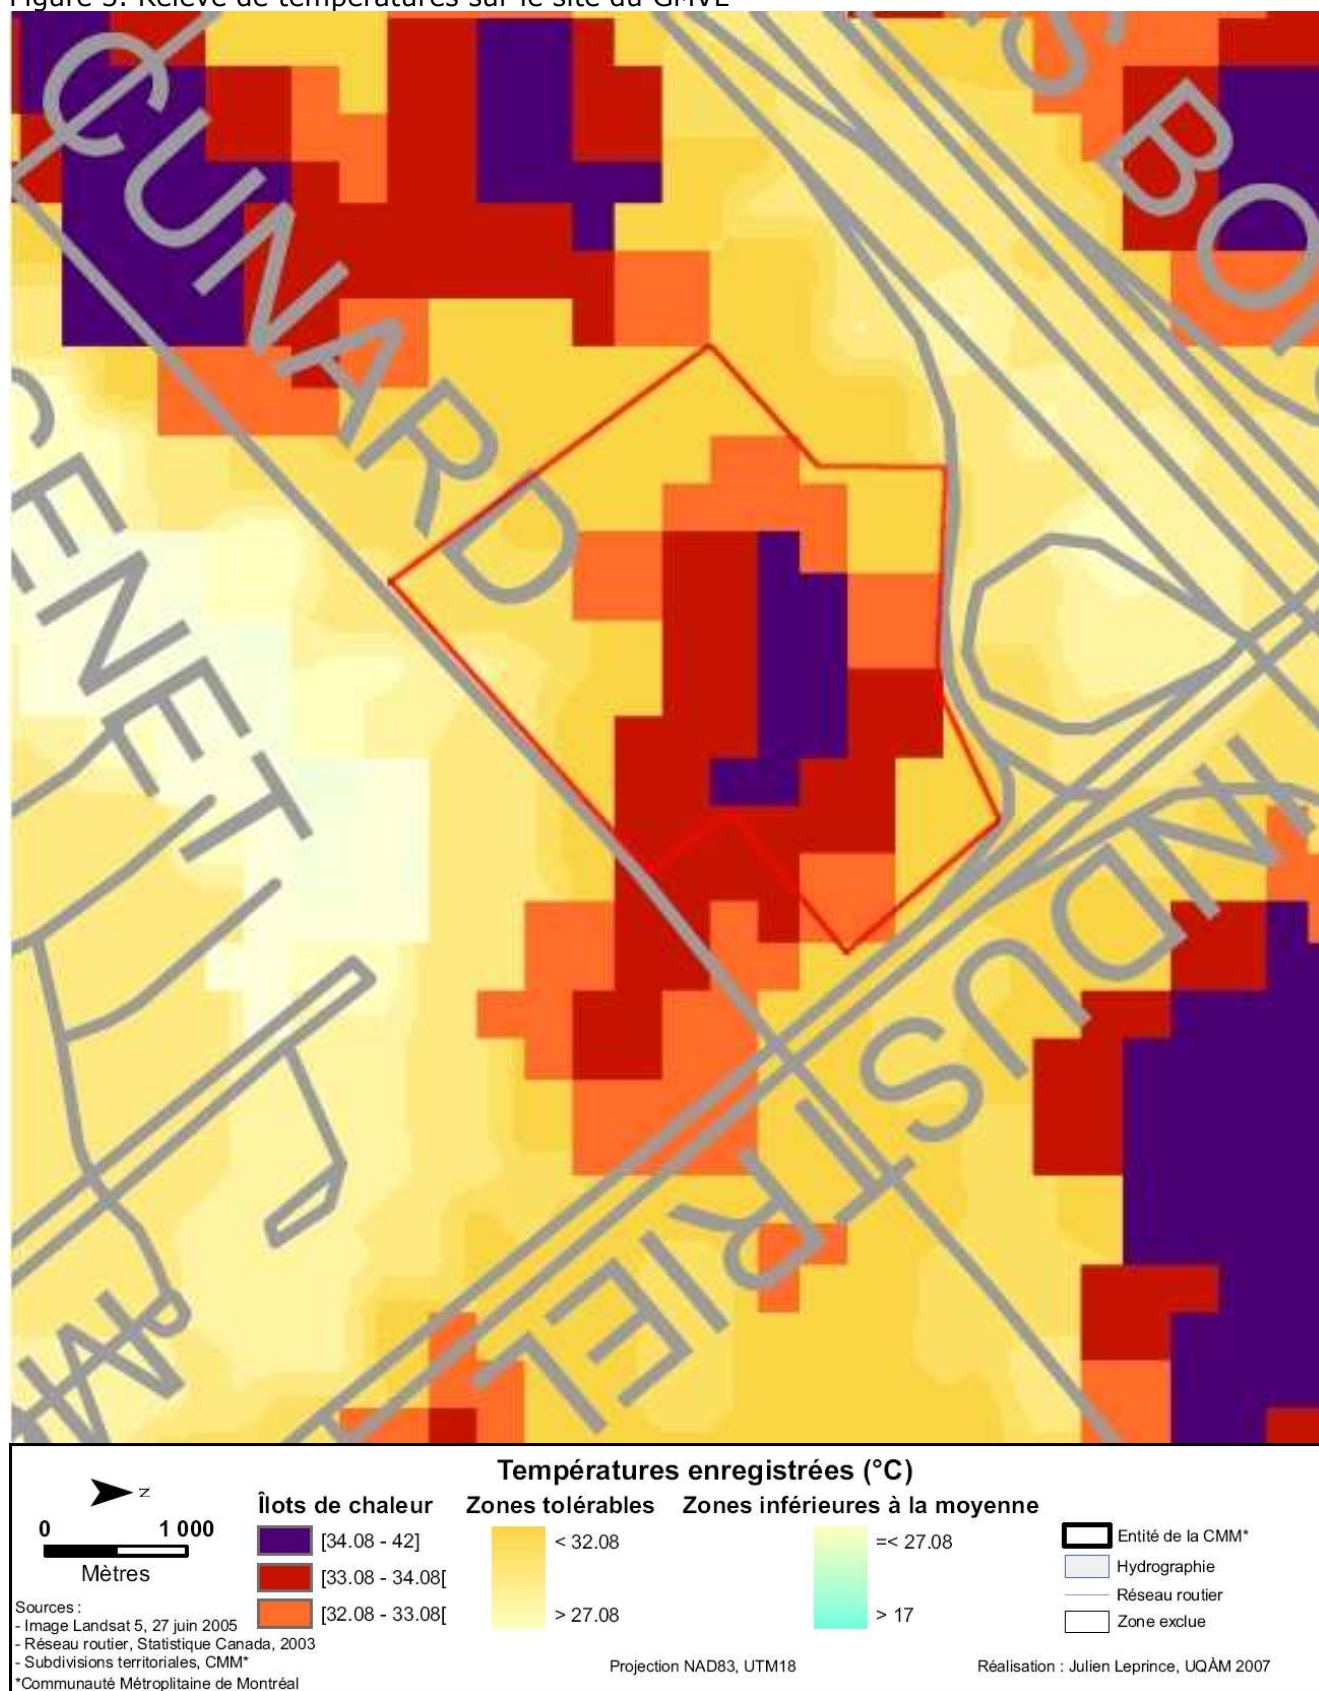
Figure 3. Relevé de températures sur le site du GMVL

De plus, tel que nous le confirme la figure 3, les grandes surfaces minéralisées peuvent entraîner la formation d'îlots de chaleur. La chaleur accablante sur le site du garage municipal de Laval est d'ailleurs relevée, par le personnel qui y travaille, comme rendant les pauses à l'extérieur peu reconstituantes.

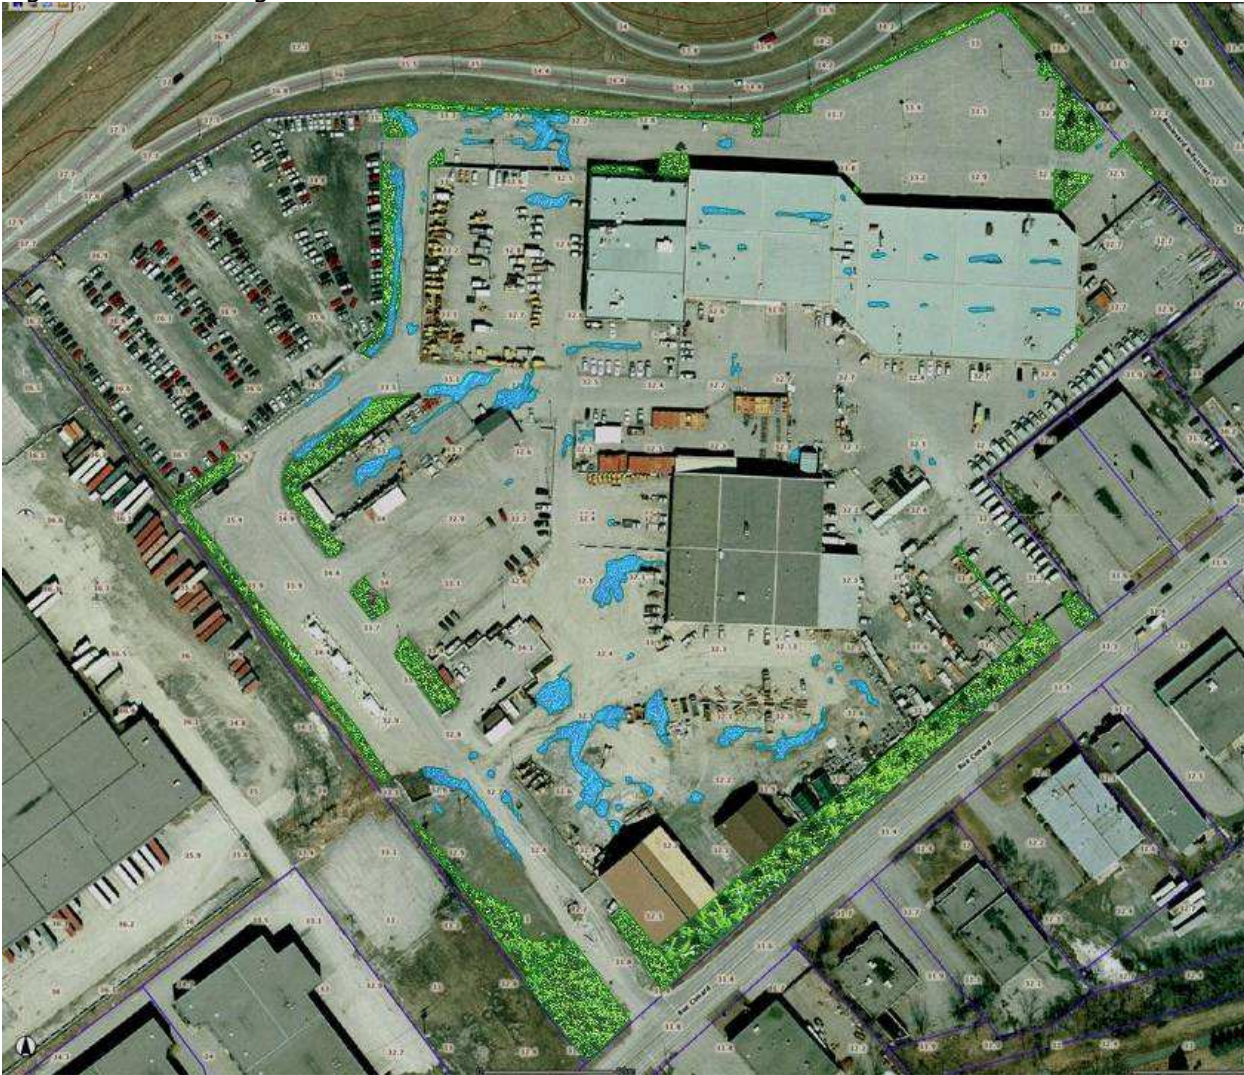
Figure 8. Zones végétalisées et d'accumulation d'eau sur le site du GMVL

La figure 8 montre les zones végétalisées du site ainsi que des zones évidentes d'accumulation d'eau visibles sur une photographie aérienne prise au printemps 2005. On peut constater que les zones vertes ne couvrent qu'une petite fraction de la surface et que les zones d'accumulation d'eau sont nombreuses et dispersées.

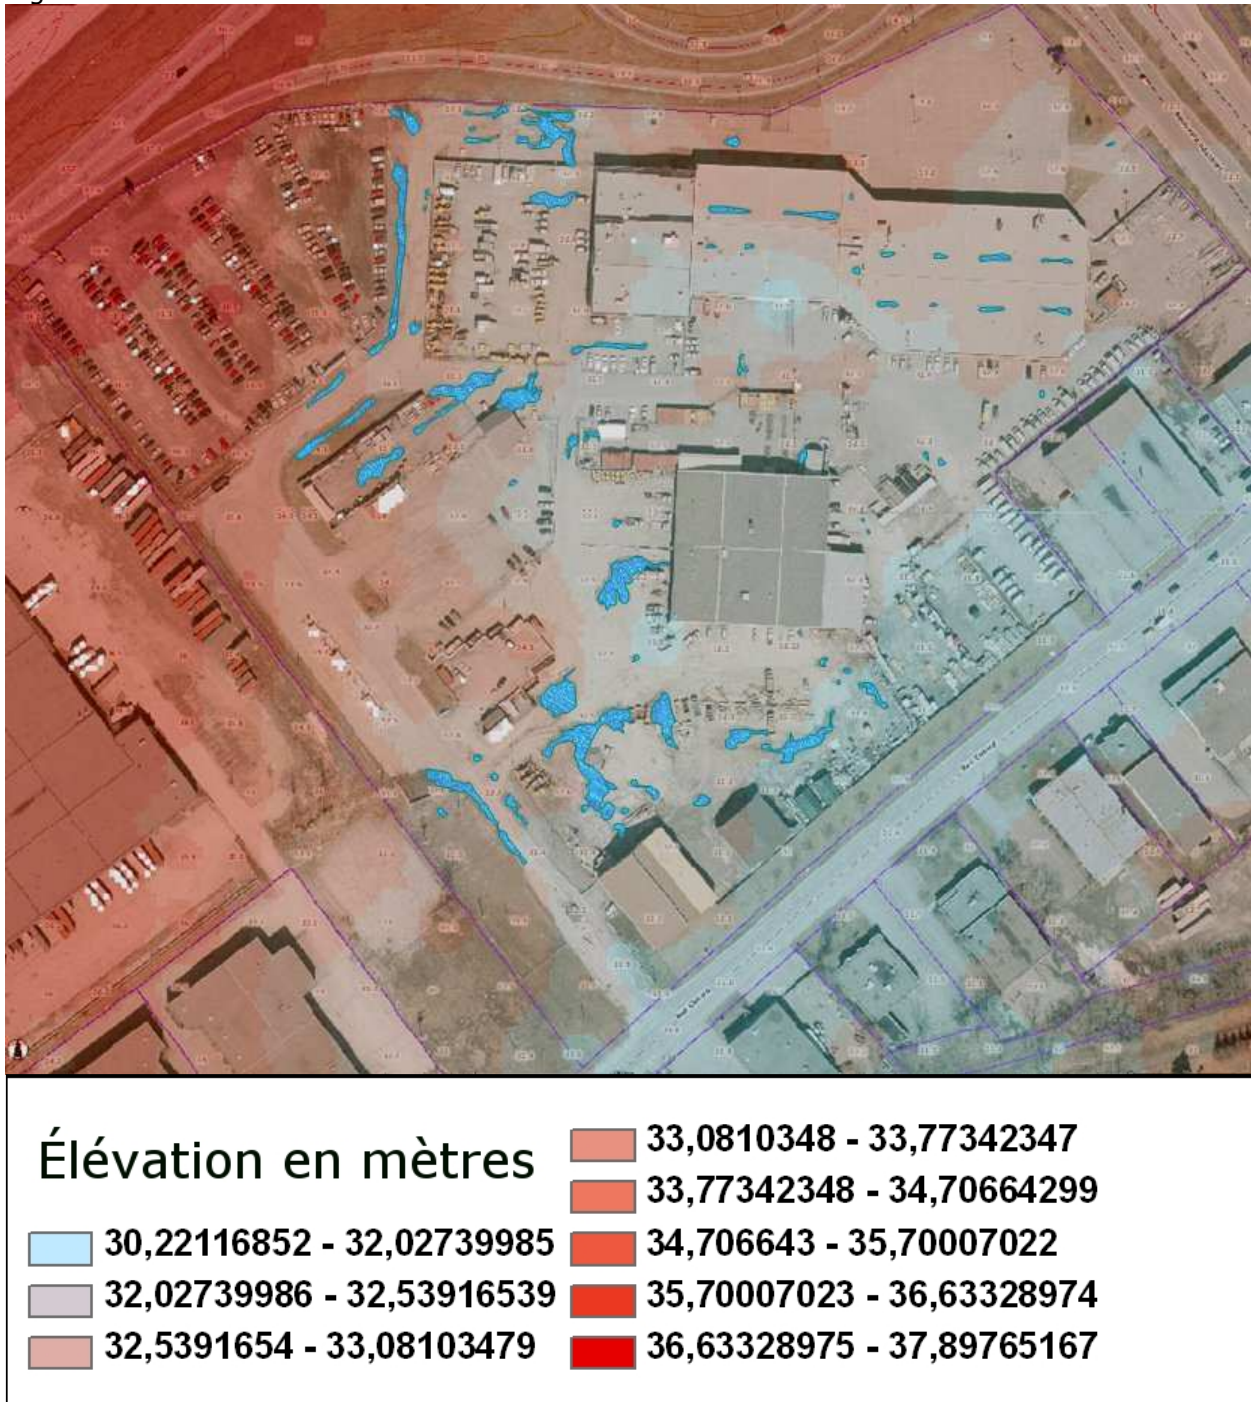
Figure 9. Courbes de niveau et accumulation d'eau sur le site du GMVL

Afin de mieux visualiser la configuration du terrain, nous avons procédé à la modélisation du relief sur le site (figure 9). Ville de Laval nous a fourni des points cotés, que l'on peut d'ailleurs distinguer sur les photos et dont les coordonnées ont été traitées par M. Robert Cissokho du département de géographie de l'Université de Montréal. On constate sur cette image, bien que le relief soit très peu accentué, qu'il existe malgré tout un gradient général du nord-ouest vers le sud-est du site.

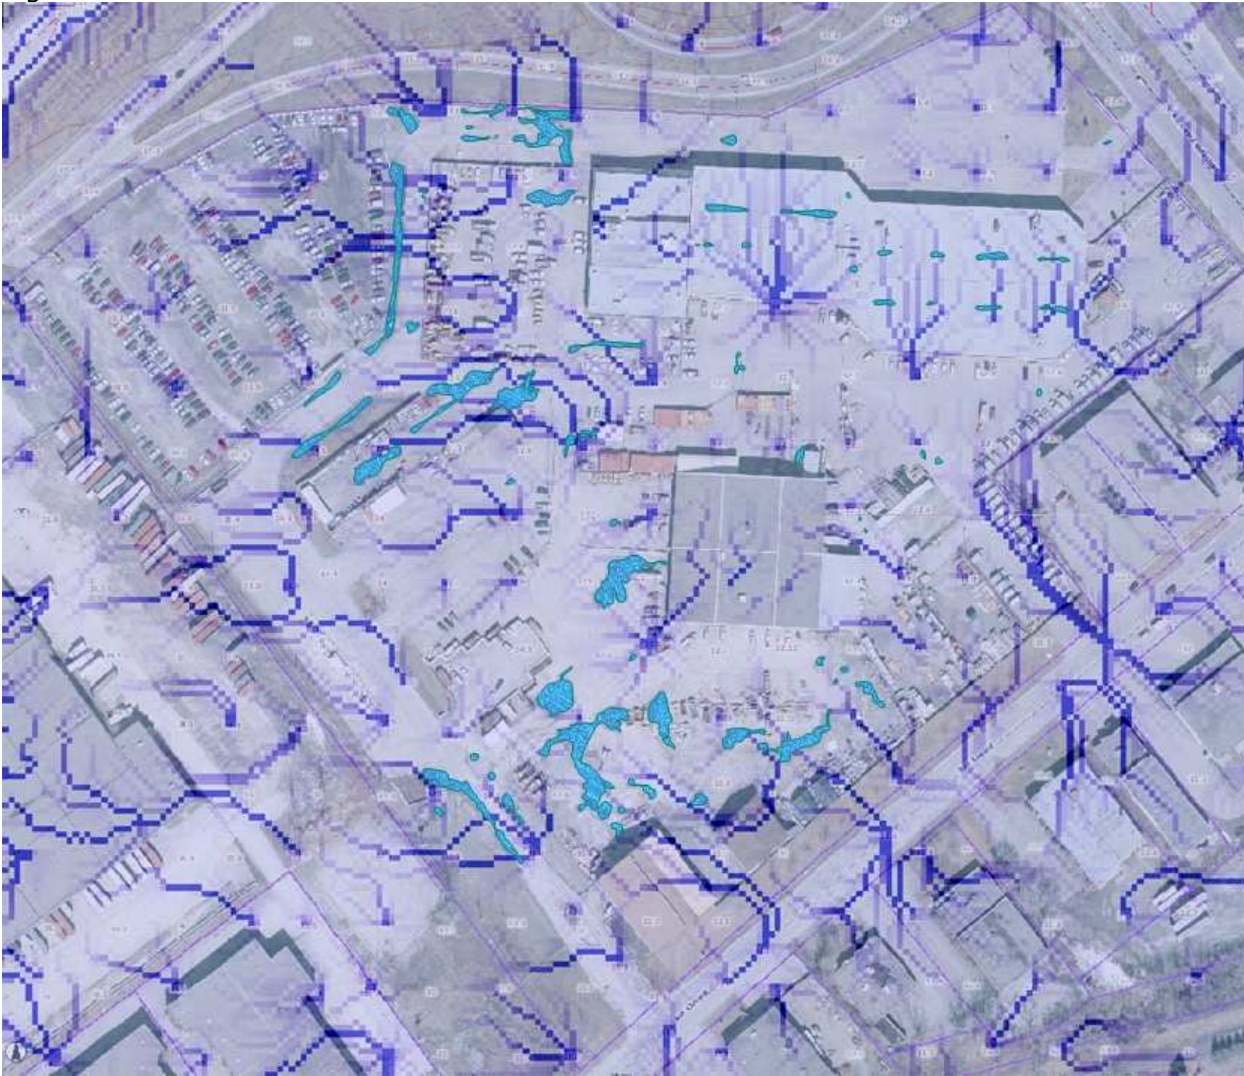
Figure 10. Accumulation d'eau et ruissellement simulés sur le site du GMVL

Ensuite, nous avons fait dresser une nouvelle carte (figure 10) qui simule le ruissellement de surface en fonction du relief. L'épaisseur des traits bleus y représente l'intensité de l'accumulation d'eau. Nous lui avons superposé à nouveau l'emplacement des flaques d'eau résiduelles observées sur la photographie ou de leurs cernes demeurés sur le sol. Cette simulation ne peut évidemment pas tenir compte de la présence d'obstacles physiques tels que les bâtiments, mais nous renseigne sur les tendances générales de façon plus précise que les simples courbes de niveau de la figure précédente.

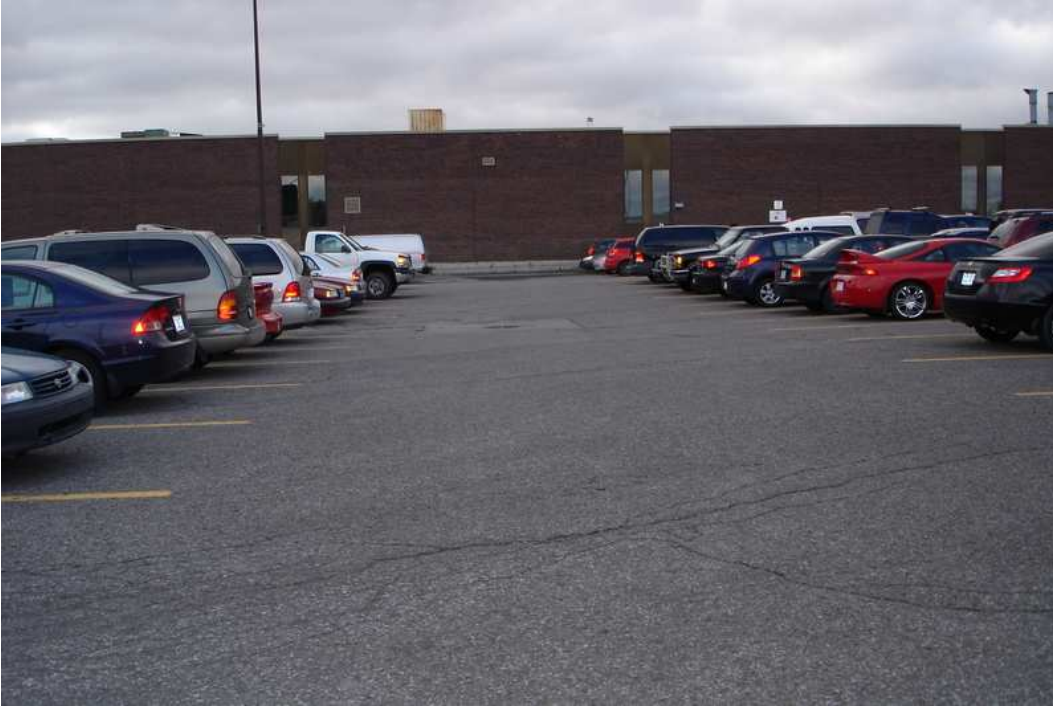
Figure 11. Vue du site du GMVL

L'image suivante (figure 11), nous présente une perspective assez représentative du garage municipal de Ville de Laval. Nous pouvons constater qu'il n'y a aucune végétation en vue, que l'espace est dédié aux véhicules qui disposent de voies de circulation très larges et que les eaux de ruissellement sont dirigées vers des puisards pour être évacuées vers le système d'égouts. Dans de telles conditions, il paraît possible et efficace de sacrifier un peu de l'espace de circulation pour le transformer en bassins de rétention (figure 12 et 13). En outre, la présence d'arbres autour de ces bassins produirait de l'ombrage qui pourrait contribuer à diminuer la température ambiante.

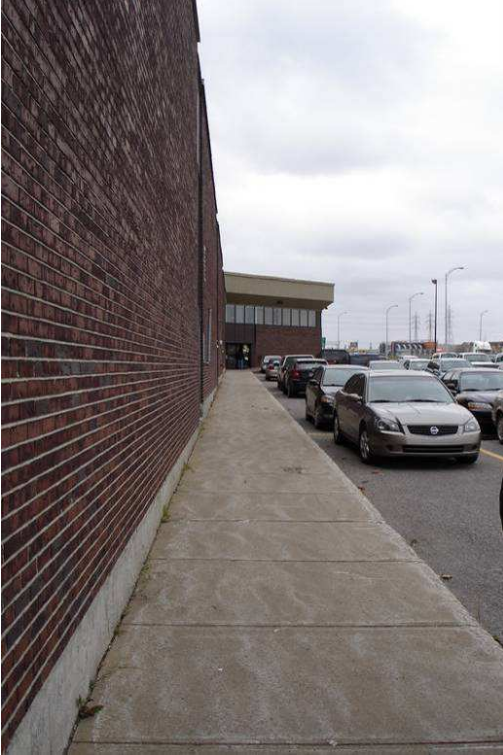
Figure 14. Autre vue du GMVL

Nous pouvons constater que le mur de briques est nu, qu'il est directement lié au trottoir et que ce dernier est lui aussi directement lié à l'espace de stationnement. Un aménagement alternatif pourrait fournir de bien meilleurs résultats, tout au moins en ce qui concerne la gestion des eaux de ruissellement et le contrôle de la température ambiante. L'ouverture d'une bande de terre à la base du mur, telle que la présente la figure 15, permettrait d'infiltrer une fraction de l'eau qui ruisselle sur le mur ou qui est évacuée du toit lors des orages. Il devient également possible d'y implanter des plantes grimpantes qui, en se répandant sur le mur, offriraient de nombreux avantages, dont un renforcement de l'isolation thermique du bâtiment en été.

De plus, l'ouverture d'une deuxième bande de terre, entre le trottoir et le stationnement, permettrait aussi l'infiltration d'une fraction de l'eau de ruissellement. Il devient alors possible de planter de la végétation, des arbres en particulier car ils ajouteraient aussi de l'ombre. Ce type d'aménagement existe au Québec, mais il est progressivement abandonné, du moins à Montréal, car il semble que l'entretien de la pelouse, qui s'y trouve généralement, demande un travail jugé trop important par les services municipaux concernés. Cette problématique ne nous paraît pas incontournable car il demeure possible d'envisager le remplacement du gazon par des plantes couvrant le sol qui ne demandent pas ce niveau d'entretien ou de transférer la responsabilité de l'entretien en question aux résidents ou aux entreprises qui jouxtent ces aménagements.

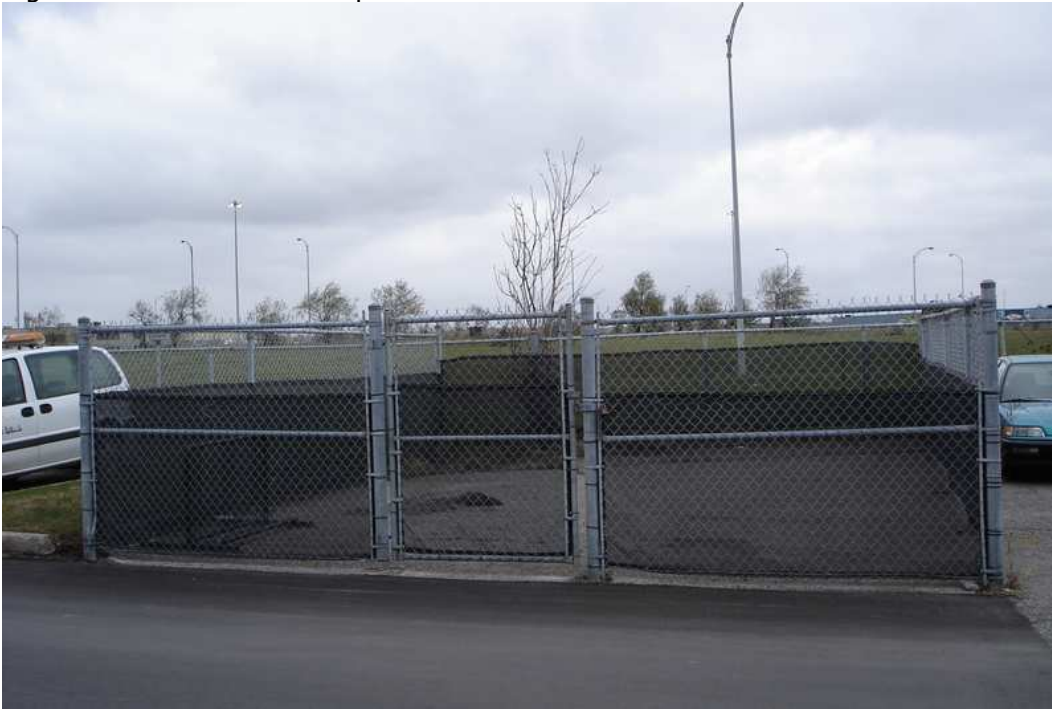
Figure 17. Stationnement pour vélos et motos du site du GMVL

La figure suivante (figure 17) nous présente l'espace de stationnement réservé aux bicyclettes et aux motos. Cette zone, à deux pas de l'entrée principale, est fort peu aménagée, tant au niveau esthétique qu'environnemental. Le sol y est asphalté et la clôture est nue, sans végétation qui s'y accroche et la recouvre. Il nous semblerait judicieux, en plus de dissimuler cette clôture, d'installer à même le sol, à la place de l'asphalte, une structure poreuse mais capable de supporter le poids des véhicules et des personnes. Les figures 18, 19 et 20 nous montrent à cet effet quelques options envisageables.

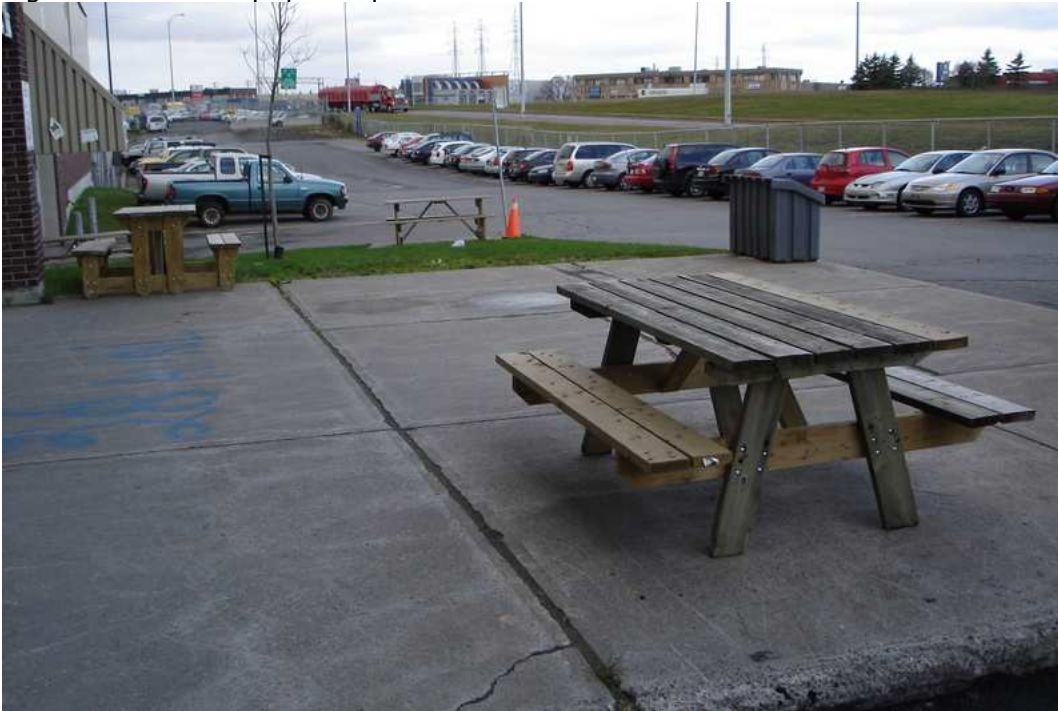
Figure 21. Aire de pique-nique devant l'entrée du bâtiment administratif du GMVL

Mentionnons justement qu'un dallage a été placé sous les tables visibles en arrière plan de la figure 21 qui se trouvent sur la plate-bande gazonnée. L'idée est donc assimilée! Par contre, une grande quantité de ciment a été répandue, inutilement à nos yeux, et devrait être remplacée par une nouvelle plate-bande renforcée par un dallage.

Il faut aussi saluer la présence sur cette image du second arbre planté sur le site au cours des dernières années. Cet arbre amènera certes un peu d'ombre et rendra l'entrée du bâtiment plus accueillante, mais on peut aussi imaginer l'ajout d'une autre structure. La treille de la figure 22 en est un exemple. Étant donné que la croissance des plantes grimpantes est généralement assez rapide, on peut espérer un impact visuel et un ombrage dans un beaucoup plus proche avenir. De plus, la structure pourrait vraisemblablement être couverte l'hiver et former ainsi une sorte de sas protégeant du vent, de la neige ou de la pluie les personnes qui entrent et sortent du bâtiment administratif. Il serait aussi possible d'installer ce genre de structure pour ombrager les aires de pique-nique là où l'on ne peut planter des arbres.

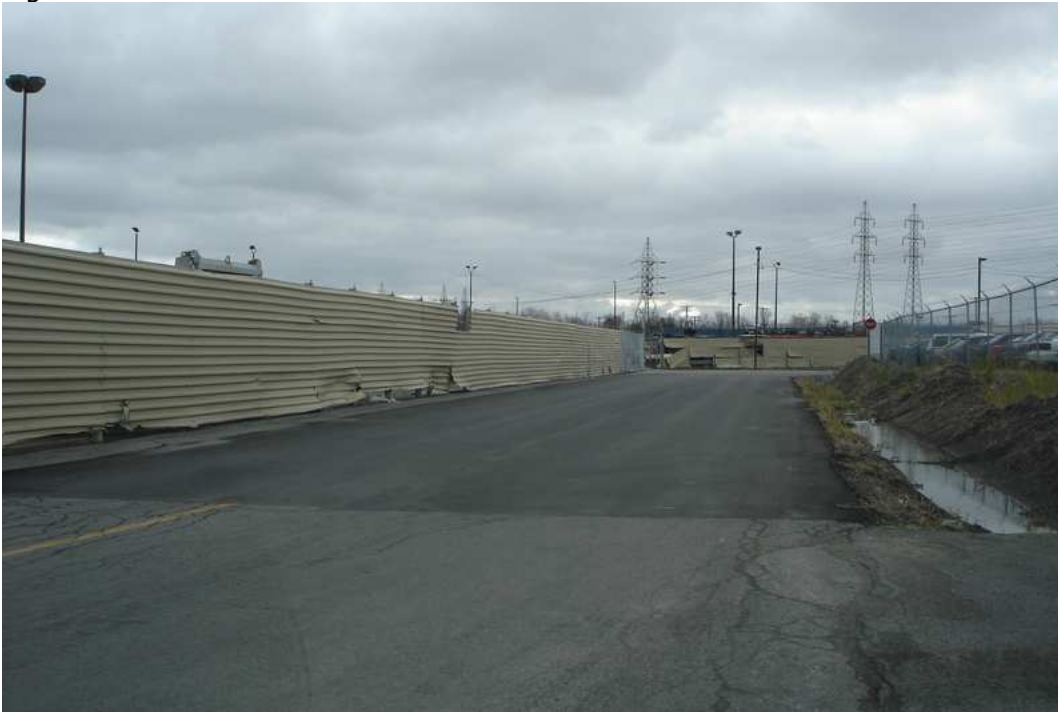
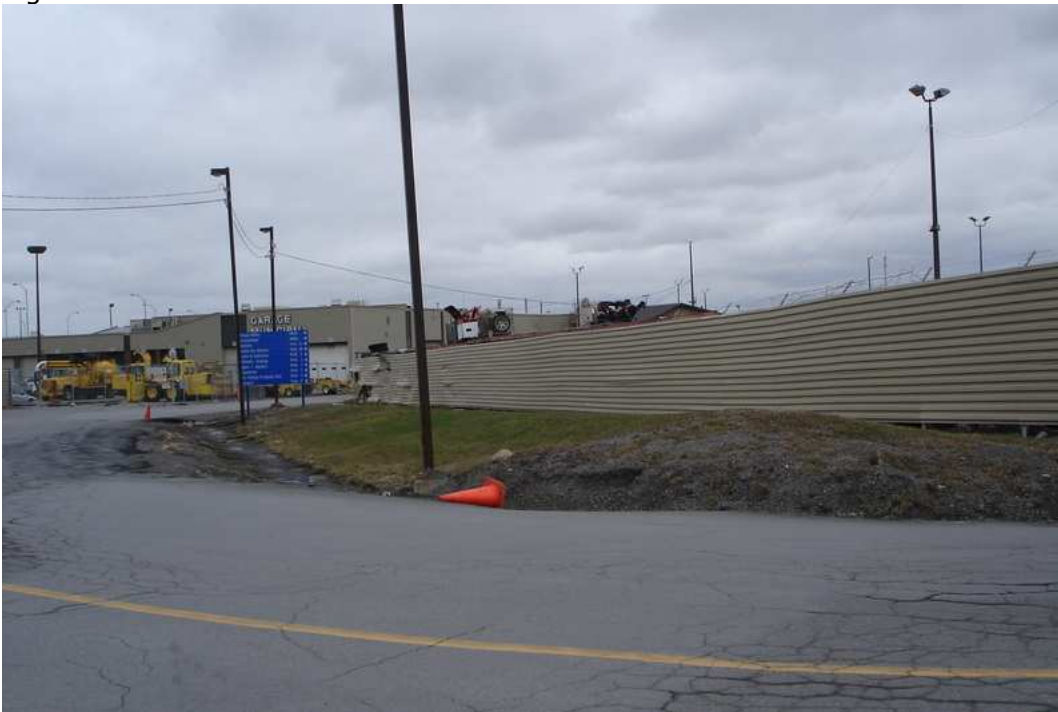
Les chemins d'accès au garage municipal nous montrent quelques lacunes dans leur aménagement, du moins au niveau de l'utilisation de la végétation. Un fossé de drainage récemment agrandi (sur la droite de la figure 23) met en évidence l'importance du ruissellement dans cette zone, au nord-ouest du site. Cette constatation est corroborée par la simulation illustrée à la figure 10.

De plus, ces canaux d'infiltration pourraient être bordés d'arbres. La figure 24 nous permet de visualiser l'espace disponible dans certains cas. La figure 23 nous montre aussi la grande largeur de la route. Une telle largeur est-elle véritablement nécessaire? Sinon, il serait possible de créer, du côté de la palissade, une nouvelle plate-bande, laquelle, même passablement réduite, offrirait l'occasion d'introduire des plantes grimpantes qui pourraient

L'emploi de tels canaux demeure valable, toutefois, dans tout le site du garage municipal, ils sont peu associés à des végétaux de milieux humides. Ces végétaux, les quenouilles par exemple (*Typha latifolia*), peuvent faciliter la biodégradation de certains contaminants grâce aux micro-organismes qu'elles hébergent autour de leurs racines⁶. Il est à noter que certaines plantes sont malheureusement exotiques et envahissantes, c'est le cas des phragmites (*Phragmites australis*), et il faut donc s'informer et demeurer vigilant afin d'éviter autant que possible leur survenue et leur propagation. De l'information pertinente au sujet des espèces exotiques envahissantes se trouve sur de fort nombreux sites internet dont celui du Réseau canadien d'information sur la biodiversité⁷.

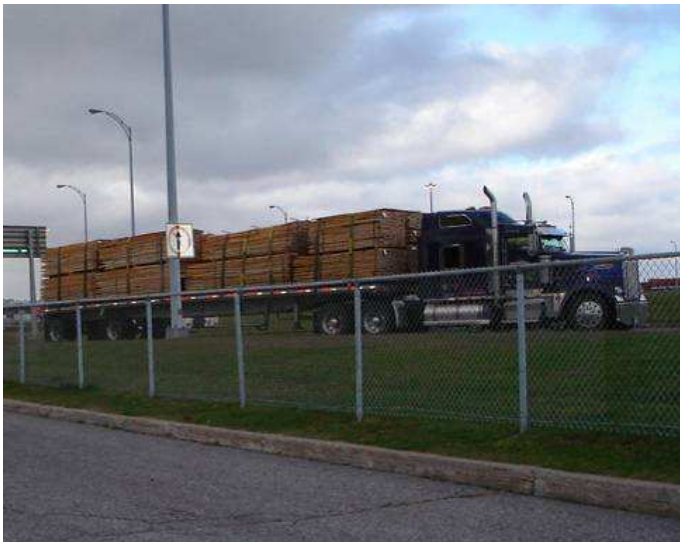
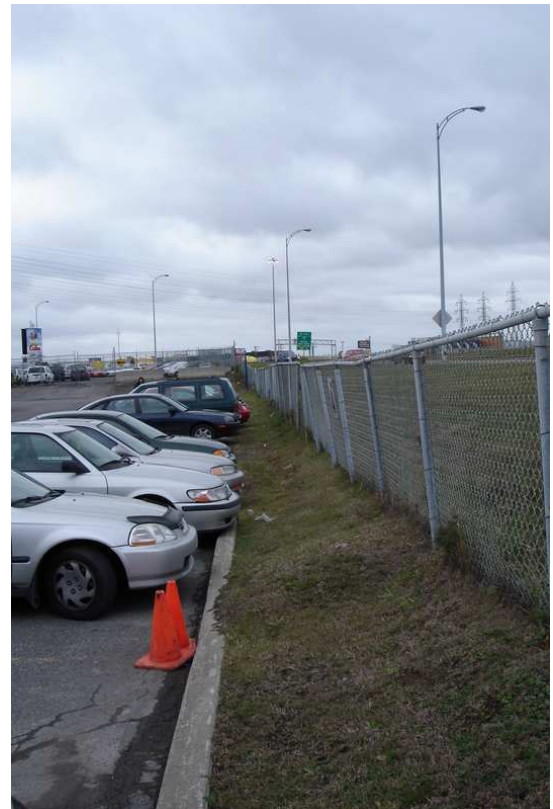
Les figures 25 et 26 présentent l’étroite bande de terre qui borde l’autoroute à la limite nord du site. Il paraît difficile à priori d’aménager cet espace exigu devant la clôture; toutefois, quelques options s’offrent à nous malgré tout.

Il est certes possible de couvrir le grillage avec des plantes grimpantes. C'est sans nul doute l'intervention la plus simple et la moins onéreuse, mais la hauteur de l'écran de verdure ne dépassera pas la clôture et il faudra attendre quelques années avant que les résultats soient convaincants.

Une alternative consisterait à planter une haie de saules à partir de boutures (figure 27). L'IRBV pratique ce type d'intervention avec succès dans de nombreuses conditions. Deux avantages s'offrent alors. D'une part l'effet est presque immédiat, les boutures produisant des feuilles dès la venue du printemps. D'autre part, la hauteur maximale de la haie peut dépasser les deux mètres. De plus, là où l'espace au sol est assez large (figure 26), nous recommandons l'installation d'une barrière anti-bruit (figure 28). La proximité immédiate de l'autoroute justifie l'emploi de cette technique utilisant des boutures de saules. Il est d'ailleurs possible d'en voir un exemple de réalisation à Laval, le long de l'autoroute 15 et bientôt de chaque côté de l'autoroute 25 à l'entrée du Pont Pie-IX.

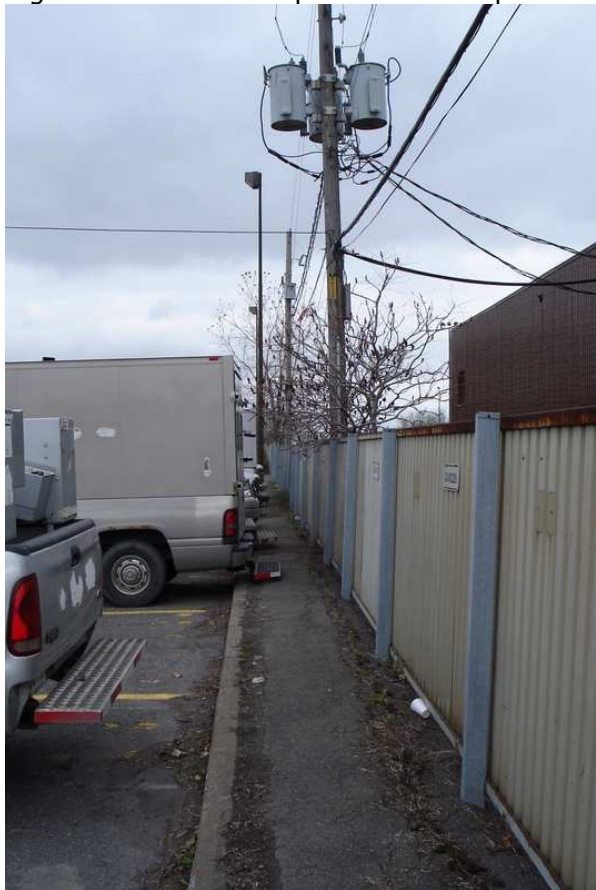
Figure 29. Vue d'une plate-bande asphaltée sur le site du GMVL

La figure 29 montre un autre emplacement adéquat pour l'installation d'une haie de saules. Il n'est pas rare de découvrir d'anciennes bandes gazonnées que l'on a recouvertes d'asphalte à cause des difficultés d'entretien qu'elles représentaient. Dans le cas présent, une haie de saules réglerait avantageusement le problème car l'entretien requis après plantation est très faible passée la première année.

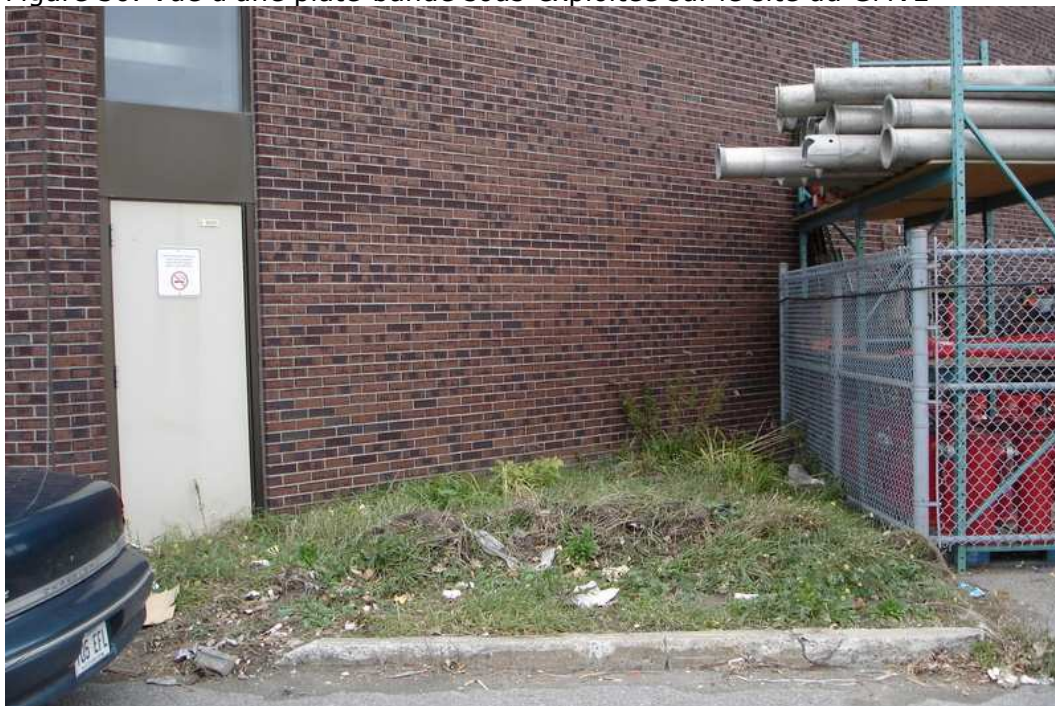
Figure 30. Vue d'une plate-bande sous-exploitée sur le site du GMVL

La figure 30 nous montre une petite plate bande tout à fait sous-exploitée à cet égard, qui devrait d'autant plus accueillir de telles plantes que ce vaste mur de briques est idéal pour cet usage. D'autres endroits pourraient être réaménagés dans la même optique.

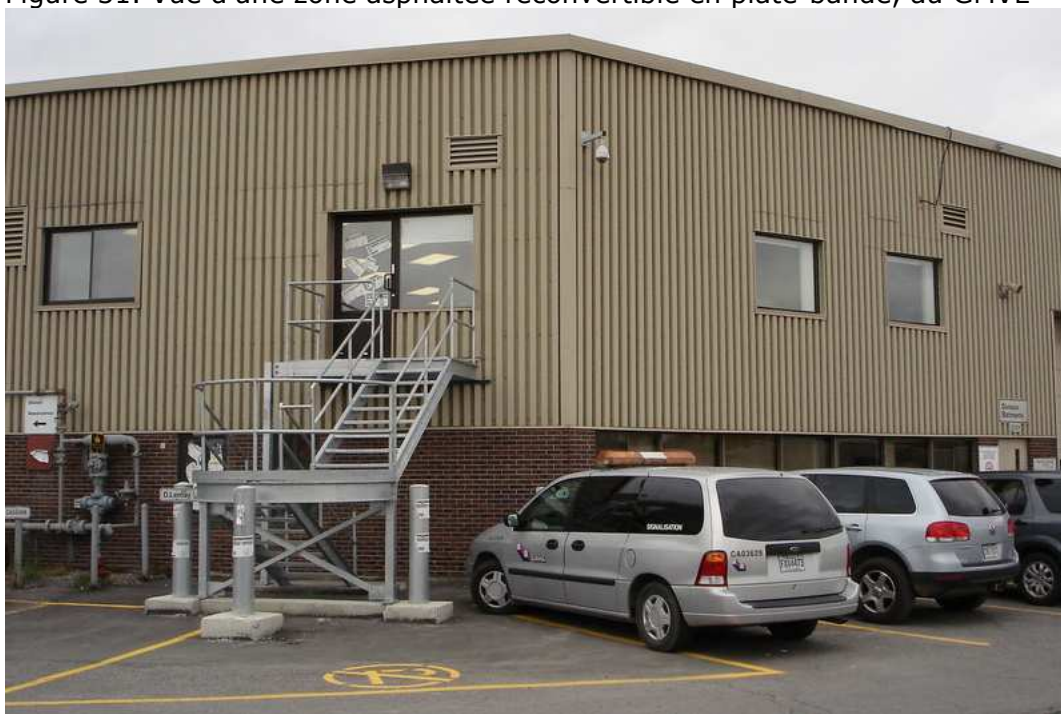
Figure 31. Vue d'une zone asphaltée reconvertible en plate-bande, au GMVL

La figure 31 nous montre un espace interdit au stationnement qui pourrait fort bien être reconverti en plate bande et héberger lui aussi une plante grimpante. Celle-ci pourrait avantageusement coloniser une partie de l'escalier et de ce mur exposé au sud. La structure de tôle semble offrir assez de relief pour permettre aux plantes de s'arrimer sans problème. Il est probable qu'à long terme une taille d'entretien soit requise de temps à autre, mais on peut obtenir des résultats tout à fait satisfaisants (figure 32).
