Rapport synthèse

Sécurité des piétons en milieu urbain : enquête sur les aménagements routiers aux intersections

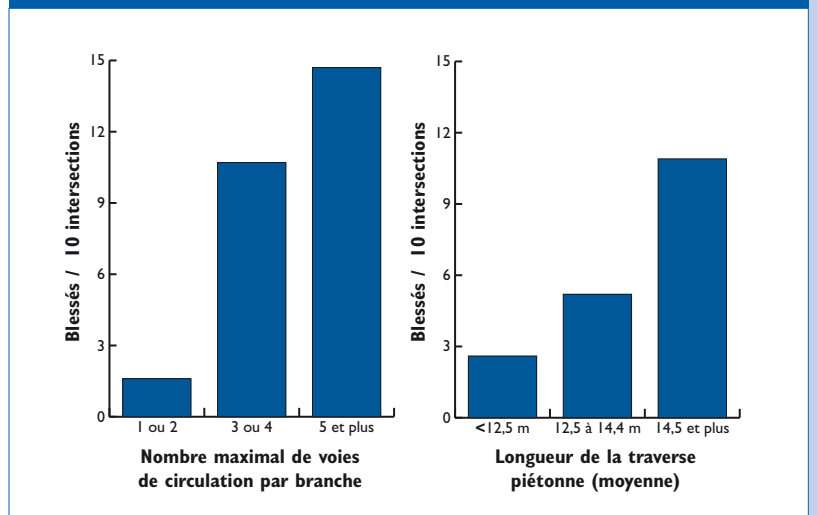
Figure 2
Nombre de piétons blessés par intersection (1999-2008), selon le nombre de voies de circulation et la longueur de la traverse piétonne

Aux intersections majeures, il y a 11 fois plus (RTI=11,41; IC95 % : 7,14-18,24) de piétons blessés et 22 fois plus (RTI=21,68; IC95 % : 14,66-32,05) d'occupants de véhicules à moteur blessés qu'aux intersections locales. La largeur de la rue, la longueur de la traverse piétonne et le nombre de voies de circulation sont associés au nombre moyen de piétons et d'occupants de véhicules à moteur blessés aux intersections (Figure 2). Les intersections dotées de passages pour piétons ont davantage de piétons blessés que les intersections sans passage pour piétons (RTI=4,20; IC95% : 2,88-6,12). Le nombre de piétons blessés est particulièrement élevé lorsqu'au moins une branche a plus de 2 voies de circulation (Figure 3).

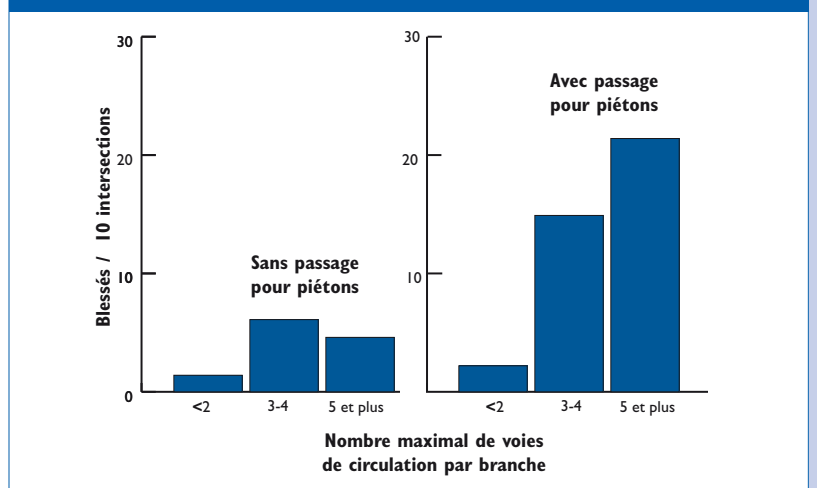
Figure 3
Nombre de piétons blessés aux intersections (1999-2008), selon le nombre de voies de circulation et la présence d'un passage pour piétons

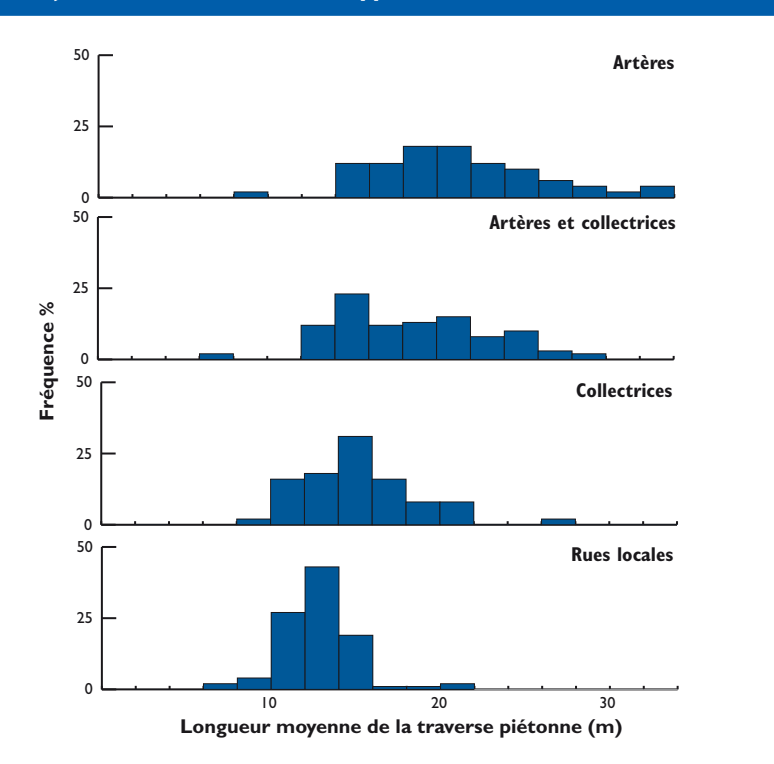
Figure 1
Longueur moyenne de la traverse piétonne aux intersections majeures et locales, selon le type de rues

Les intersections majeures ont en moyenne des rues plus larges (15,0m contre 10,4m, p<0,01) et des traverses piétonnes plus longues (18,8m contre 12,7m, p<0,01) que les intersections locales (Figure 1). Le nombre de voies dédiées à la circulation motorisée, incluant les voies dans les deux sens (ex. vers l'est et vers l'ouest), est plus élevé aux intersections majeures qu'aux intersections locales (3,8 contre 1,7 par branche, p<0,01). Presque la moitié (48 %) des intersections majeures ont au moins une branche ayant cinq voies de
