# L'audit de **potentiel piétonnier** de la **RUI Mercier-Est**

# **L'audit de potentiel piétonnier de la RUI Mercier-Est**

2011

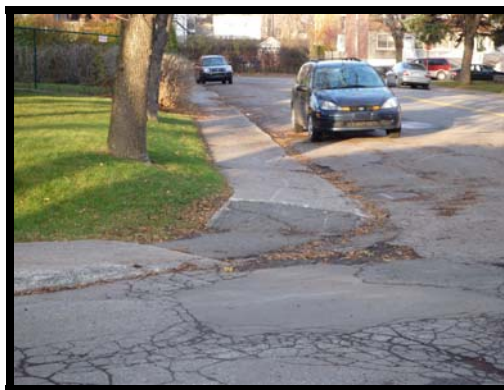
- La majorité des trottoirs aux intersections disposent de bateaux pavés<sup>7</sup>.
- Seulement 17 % des tronçons disposent d'un seul trottoir (ex. : rue Dubuisson); les autres tronçons ayant des trottoirs de chaque côté. Plus du tiers des trottoirs sont dans un mauvais état (bosses, dénivellations imprévues et fentes assez importantes). Certains bateaux pavés sont dans un très mauvais état (ex. : rue Rameau).

*Bateau pavé de l'une des intersections de la rue Rameau*

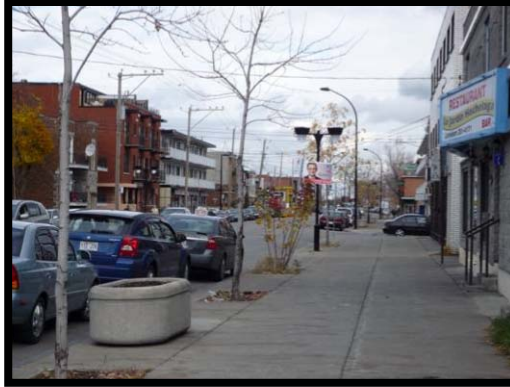
*Trottoir large avec mobilier urbain sur la rue commerciale Hochelaga*

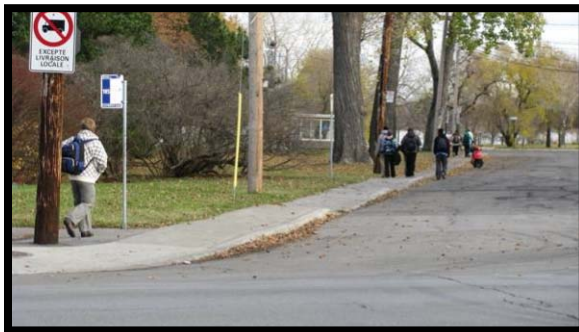
- Près de 13 % des tronçons ont des trottoirs de moins de 1,2 mètre (20 tronçons). Les trottoirs sont d'une largeur standard d'environ 1,7 mètre.
- Moins de 16 % des tronçons disposent d'une bordure formant un espace tampon entre la voie de déplacement pour le piéton et la chaussée (25 tronçons), ces trottoirs ont une largeur de 2,4 mètres. En plus d'offrir un espace supplémentaire entre les piétons et la circulation routière, l'espace tampon peut aussi accueillir du mobilier urbain (ex. : lampadaire à l'échelle du piéton) et des plantations qui améliorent la qualité de vie.

*Trottoirs communs dans le secteur de la RUI Mercier-Est*

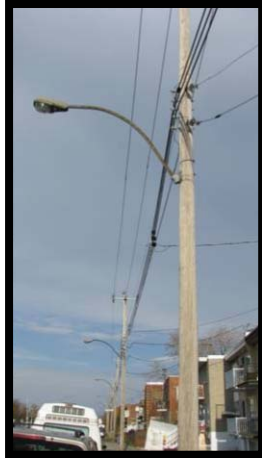
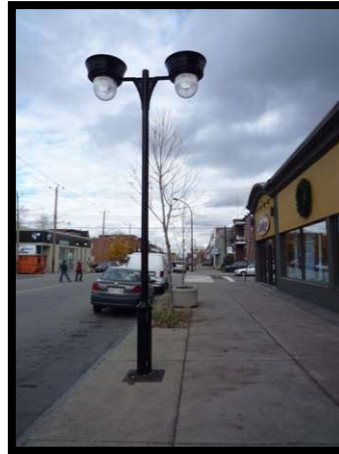
- 15 % des tronçons disposent de mobilier urbain autre que des lampadaires. Il s'agit de différents types de mobilier urbain tels que des poubelles (12 % des tronçons), des bancs (13 % des tronçons), des tables de pique-nique (4 % des tronçons) et des téléphones publics (4 % des tronçons) installés le long des trottoirs.
- 90 % des tronçons disposent de lampadaires offrant un éclairage routier (type col de cygne) et seulement 9 % des tronçons offrent un éclairage à l'échelle du piéton (éclairage bas).
- Les trottoirs situés sur au moins 16 % des tronçons disposent d'un éclairage insuffisant.

*Lampadaire orienté de type routier (col de cygne) et  
lampadaire offrant un éclairage à l'échelle du piéton  
(éclairage bas)*

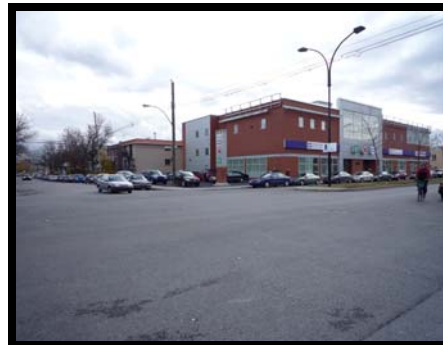
- Seulement 20 % des tronçons ont un panneau indiquant la limite de vitesse (50 km/h dans la majorité des cas).
- Plus de 69 % des rues sont à double sens. Elles ont en général quatre voies (109/158 tronçons), incluant les voies de stationnement.
- Les rues à sens unique sont aussi larges que les voies à double sens, soit quatre voies de circulation incluant le stationnement.

*Intersection large d'un point de vue  
de piéton*

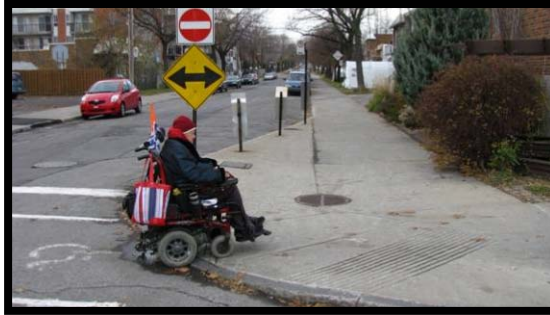
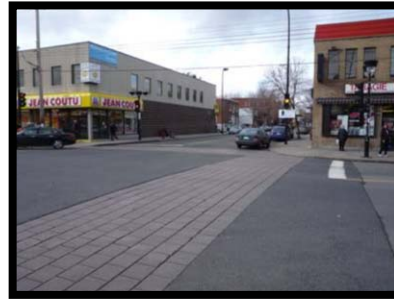
*Mesures favorables à la traverse des piétons*

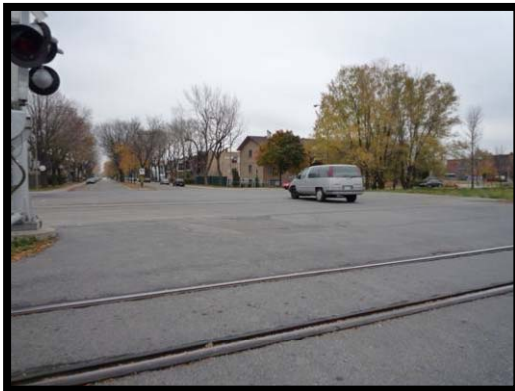
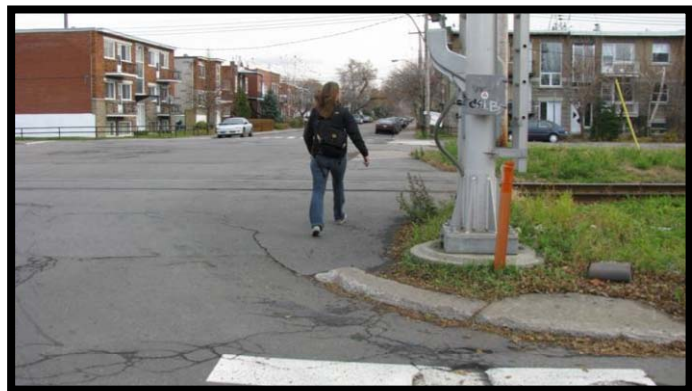
- On retrouve du marquage au sol ou des passages texturés à une traverse de piétons sur 25 % des tronçons et ce marquage est en bon état.
- Seulement 25 % des tronçons disposant d'un panneau d'arrêt ont aussi une ligne d'arrêt peinte au sol à l'intention des véhicules.

*Certaines rues ont peu de marquage au sol et leurs configurations rendent les déplacements à pied quelquefois périlleux*

- Améliorer l'encadrement de la circulation aux intersections et implanter de nouvelles mesures d'apaisement de la circulation.
- Élargir les trottoirs pour augmenter la convivialité, améliorer le confort et ajouter du mobilier urbain.
- Favoriser la diversification des commerces et examiner la possibilité de modifier la distribution de ceux-ci sur le territoire afin de rendre accessible une offre plus variée et mieux répartie.
- Améliorer l'entretien global du secteur permettant ainsi d'en rehausser l'attrait.
- Envisager des mesures de mitigation aux abords de la rue Notre-Dame afin de réduire l'impact de la pollution par le bruit dans le secteur.
- Créer de nouveaux liens cyclables axés sur les déplacements actifs à l'intérieur du secteur.
- Améliorer la desserte intrasectorielle du réseau d'autobus et examiner la possibilité d'augmenter la fréquence de passage de certains autobus.

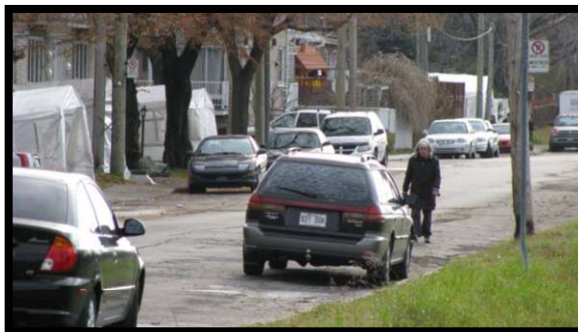
*Trottoir présent d'un seul côté de la rue*

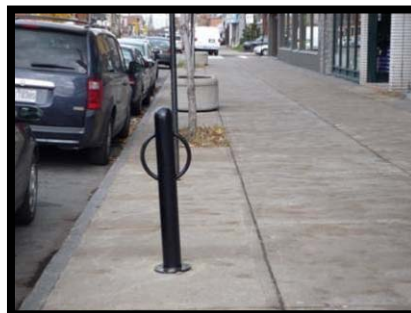
*Exemple de support à vélo*

- 20 % des tronçons disposent d'arrêts de transport collectif et un peu plus du tiers d'entre eux comptent un abri et un banc.
- Il y a quatre trajets d'autobus qui traversent le secteur. Trois de ces trajets mènent au métro. Ces circuits d'autobus ont une faible fréquence (20 à 30 minutes)
- Les voies cyclables sont peu nombreuses (cinq tronçons) et sont principalement signalées par du marquage au sol.
- Une seule piste cyclable de type récréatif existe dans le quartier. Elle traverse le parc Bellerive.
- La présence de supports à vélo est tout aussi faible. De tels supports ont été répertoriés sur seulement cinq tronçons.

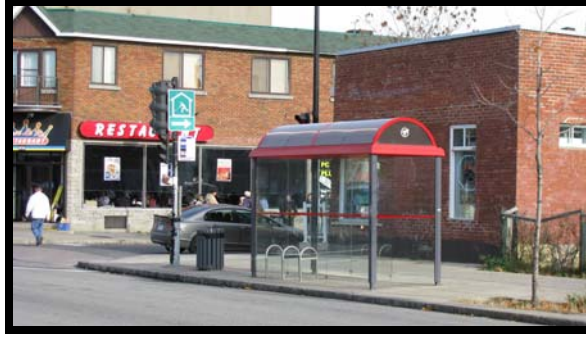
*Arrêt d'autobus disposant d'un abribus, d'un banc et d'une poubelle*
