**ANALYSE DES CONDITIONS  
D'ÉCOULEMENT HIVERNAL  
DANS LE LAC DU DÉLAISSÉ  
(RIVIÈRE MONTMORENCY)**

*Rapport de recherche No R-799*

*Mars 2005*

**des Municipalités de Boischatel  
et de Sainte-Brigitte-de-Laval,  
de l'Arrondissement de Beauport (Ville de Québec)  
et de la compagnie Boralex Énergie Inc.**

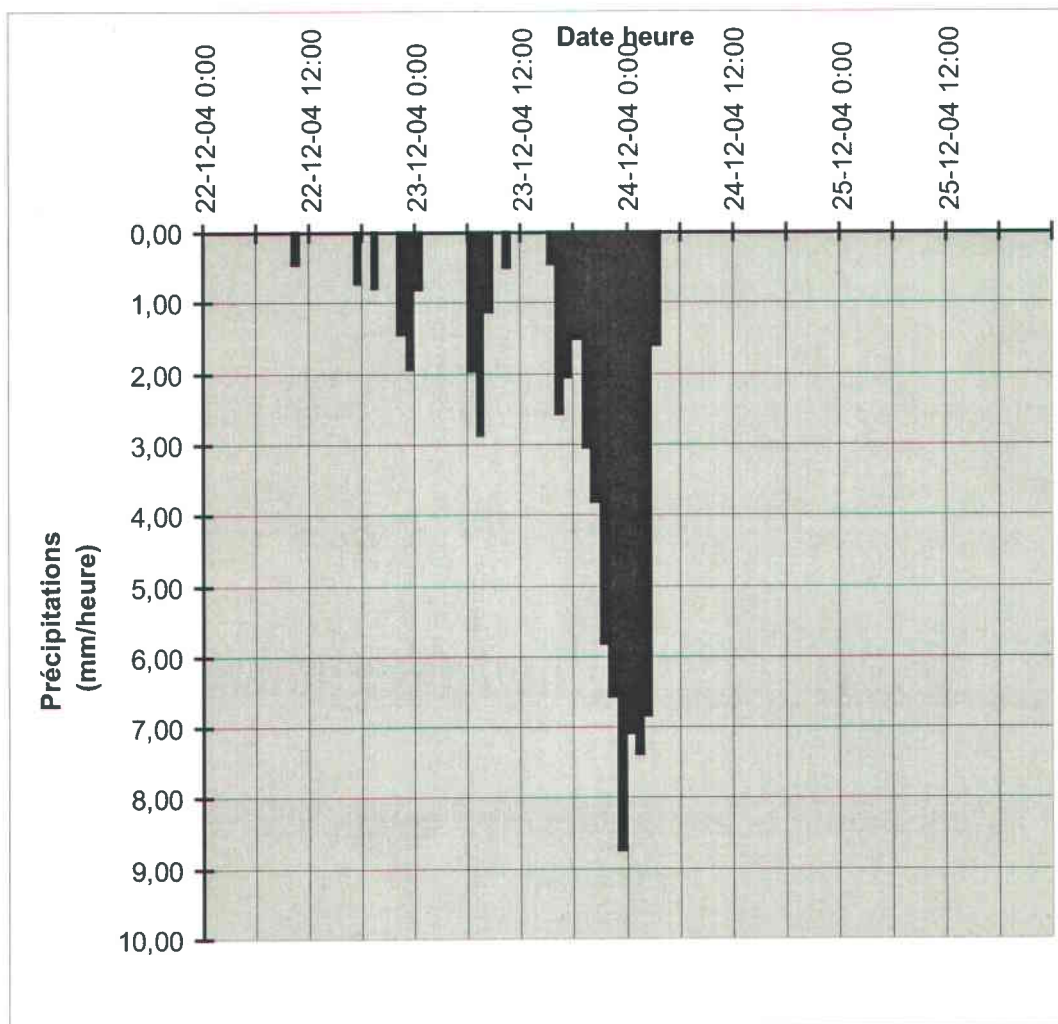
Figure 3 : Précipitations horaires à la Forêt Montmorency entre le 22 et le 26 décembre 2004

Les relevés météorologiques à la station de la Forêt Montmorency permettent d'identifier le facteur majeur de déclenchement de la débâcle du 24 décembre. Par sa localisation très loin en amont du bassin, cette station est en effet représentative des conditions prévalant dans la majeure partie du bassin supérieur de la rivière. Les conditions météorologiques qui ont eu cours dans la semaine précédant la débâcle sont représentées à la Figure 3.

C'est à partir de la soirée du 23 décembre que, si l'on se fie aux températures, la précipitation a commencé à tomber sous forme de pluie au rythme moyen de près de 5 mm/h avec des pointes à 9 mm/h pour un total de 60 mm après 13 heures. Une telle quantité d'eau ajoutée sans doute à plusieurs millimètres de ruissellement de fonte qui s'écoule sur un sol gelé limitant l'infiltration créent des conditions favorables à l'occurrence d'une crue subite, phénomène très typique de la rivière Montmorency.

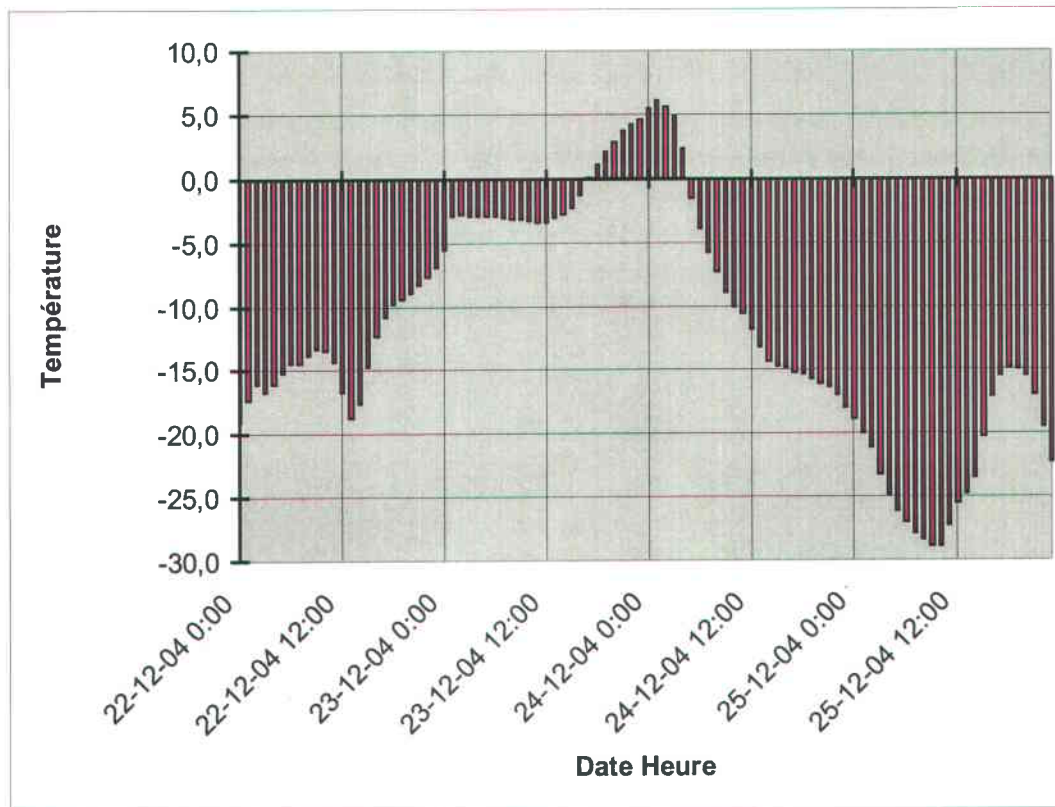
**Figure 4: Température horaire à la station de la Forêt Montmorency - 22 au 26 décembre 2004**

Par ailleurs, les conditions de température sont une très bonne indication de la forme qu'ont pu prendre ces précipitations : neige ou pluie. De plus, une température relativement chaude sur une période prolongée est de nature à « mûrir » le stock de neige et produire du ruissellement qui s'ajoute alors à la précipitation qui ne s'infiltré pas. La Figure 4 montre les températures horaires ayant prévalu durant la même période à la tête du bassin versant.

Il est remarquable de constater que les températures supérieures à 0°C (max. à 6°C) n'ont prévalu que durant une courte période de 11 heures comprise entre le 23 décembre à 18H00 et le 24 décembre à 5H00. C'est au sein de cette fenêtre de température que l'apport de chaleur a pu contribuer à la fonte de neige, du moins au mûrissement du stock présent dans le haut du bassin, ce qui est suffisant pour produire un ruissellement de fonte assez significatif, mais certainement insuffisant à lui seul (durée trop courte) pour occasionner le déclenchement de la débâcle. Par contre, 10 mm de précipitations (environ 10 mm) sont tombées entre le 22 au soir et le 23 au matin sans doute sous forme de neige mouillée, près du stade de mûrissement.

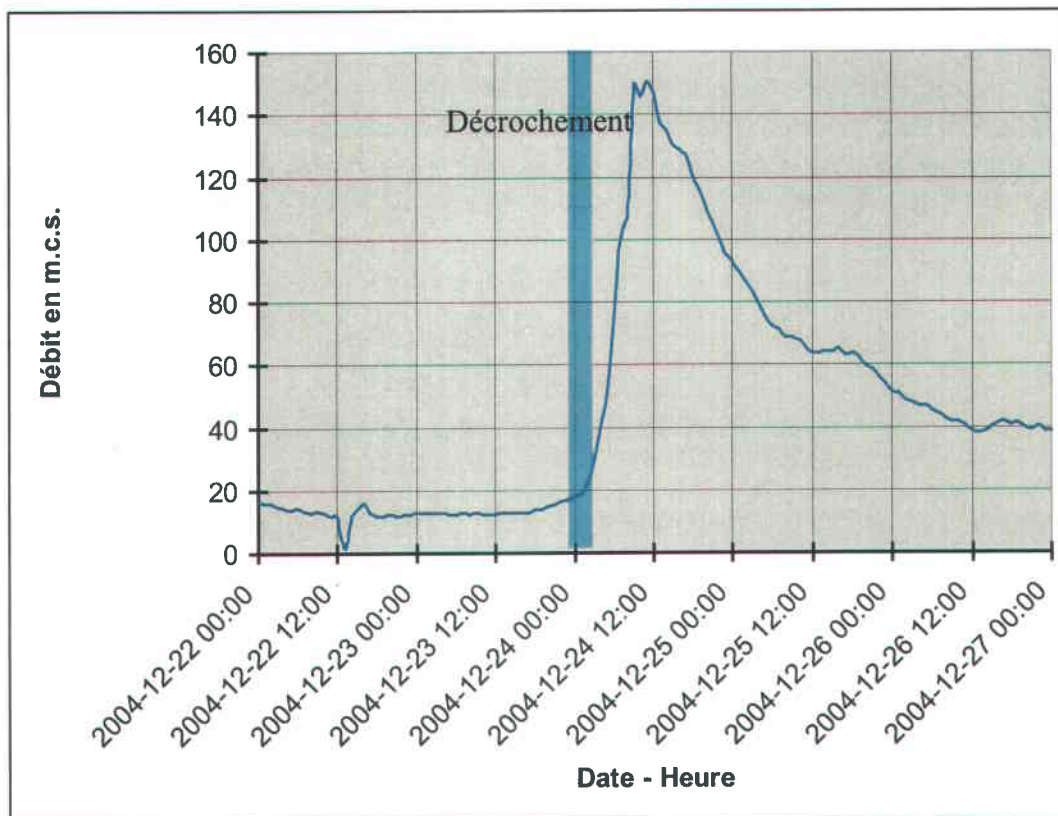
Figure 5 : Débit horaire à la station 051001 – 22 au 27 décembre 2004

Du point de vue de la débâcle, il est intéressant de déterminer la période précise où a pu être déclenchée la débâcle car cette donnée indique le débit qui a été nécessaire pour ce faire. Dans le même ordre d'idée, on peut aussi déterminer la débit qui a permis d'évacuer la glace sur l'ensemble du parcours du décrochement jusqu'au lac du Délaissé.

Pour déduire le *débit déclencheur de la débâcle*, lequel est observé avec un délai à la station, il faut appliquer le décalage de 4 heures à la série observée. De plus, plus on remonte en amont du bassin, plus la superficie contribuant au ruissellement diminue. À la hauteur du km 35, assumons que le bassin versant est réduit d'un tiers. Pour déterminer le débit, il faut d'abord se décaler sur la série hydrologique d'une durée équivalente au temps de transfert de l'onde, soit 4 heures approximativement. Si le décrochement s'est produit entre 23h00 le soir du 23 décembre et 3h00 le 24, alors le débit à la station variait entre 30 et 80 m<sup>3</sup>/s. Transposé au km 35, on a une fourchette de débit déclencheur comprise entre 20 et 57 m<sup>3</sup>/s au km 35.

Quant au *débit évacuateur de la débâcle*<sup>1</sup>, il peut être estimé inférieur au 150 m<sup>3</sup>/s atteint en pointe vers 11h00, la journée du 24 décembre. Il faut immédiatement mentionner que la notion de débit évacuateur est relativement nouvelle, sa première mention ayant été faite dans Morse *et al.* (2002), qui l'avaient estimé voisin de 200 m<sup>3</sup>/s pour la Montmorency. Par contre, l'épaisseur du couvert de glace, son état de mûrissement et d'autres facteurs morphologiques et/ou hydrométéorologiques peuvent influencer cette valeur en hausse ou à la baisse. Dans le cas présent, le premier débit estimé (entre 20 et 57 m<sup>3</sup>/s) permet de déterminer le débit déclencheur mais on sait que la glace n'a pas dévalé jusqu'au lac du Délaié et qu'elle s'est arrêtée à la hauteur du secteur des Îlets. C'est trois heures plus tard que l'évacuation complète s'est faite. À cette hauteur, la taille du bassin est réduite de 6% par rapport à la station de mesure. Donc, à 10h00 du matin à la station (compte tenu du décalage de la série), le débit était rendu à 140 m<sup>3</sup>/s (94% de 150 m<sup>3</sup>/s à la station), soit tout prêt du maximum observé. Par contre, ce débit est sans doute surévalué étant donné que cette nouvelle débâcle a sans doute été accompagnée du relâchement d'une bonne quantité d'eau accumulée en amont de l'embâcle.

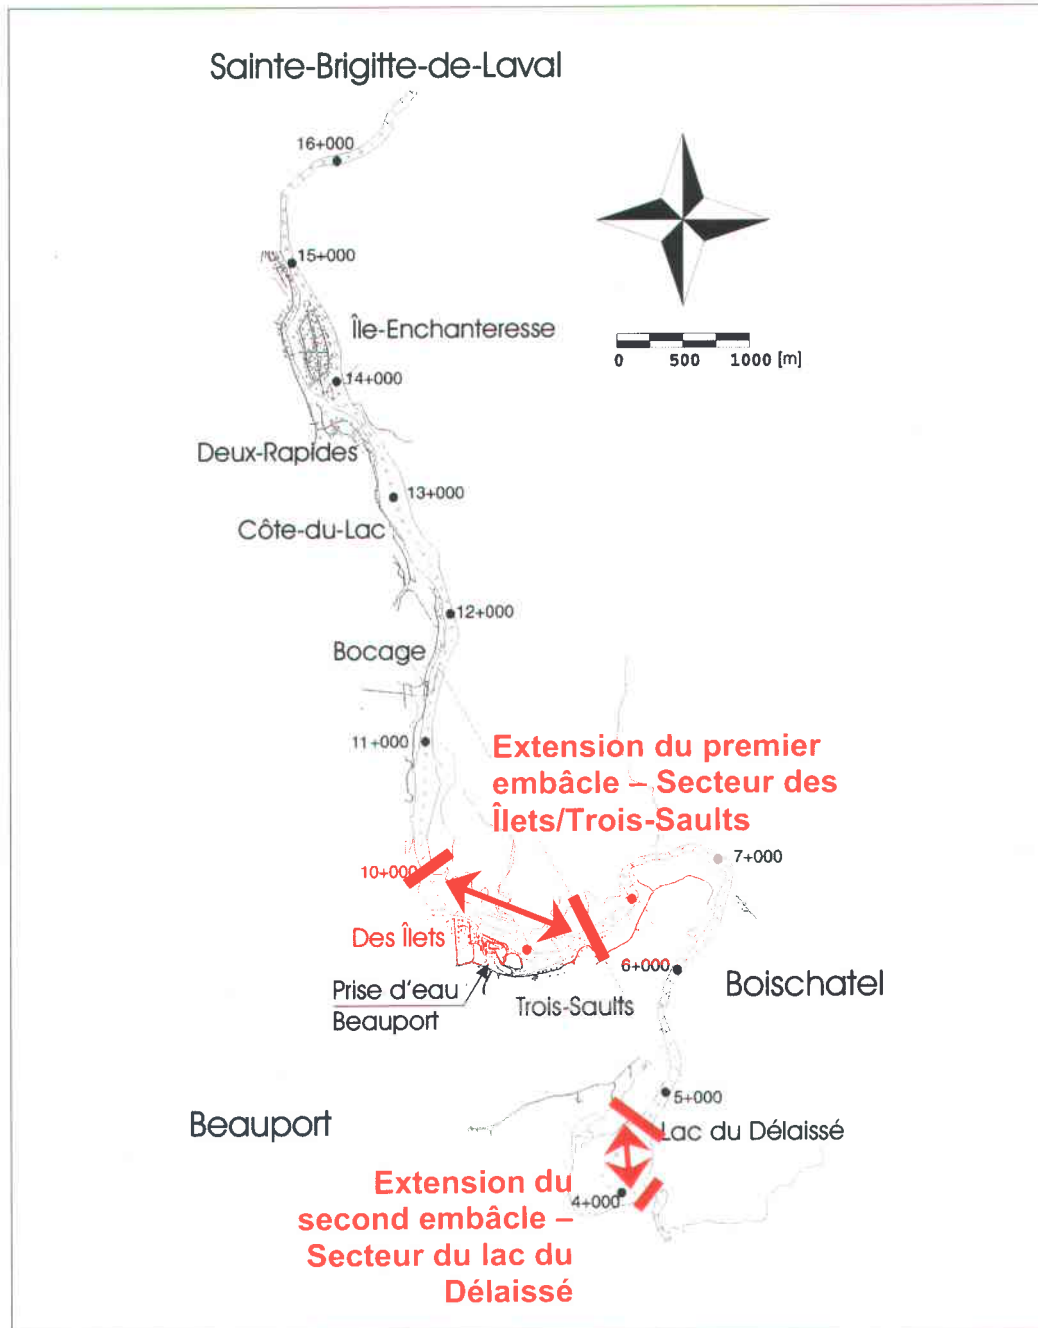
Figure 6 : Vue d'ensemble des zones d'embâcles entre l'Île-Enchanteresse et le lac du Délaiissé en décembre 2004 - Repères kilométriques (D'après Leclerc et al. 2001)

D'après les témoignages de résidents, un embâcle temporaire s'était formé vers 1h00 le 24 au matin à la hauteur du secteur des Îlets/Trois-Saults, à 5 km de la station 051001. L'accumulation de glace est restée sur place pendant 2-3 heures avant de décrocher à nouveau vers le lac du Délaissé. Normalement, la débâcle hivernale sur la rivière Montmorency provient d'un décrochement du couvert de glace à la hauteur du km 35, distance mesurée depuis l'embouchure, soit un tiers de la longueur totale du cours d'eau. En transposant en durée de transfert de la glace laquelle accompagne normalement l'onde de crue (environ 110 km en 12 heures), on peut

compter 4 heures environ entre le moment du décrochement au point le plus éloigné (km35) et l'arrivée de la glace à la hauteur du secteur des Îlets (km 5). Le premier décrochement se serait donc produit pour l'ensemble du tronçon entre le km 35 et le km 5 entre 23h00 le soir du 23 décembre et 3h00 le 24, soit en moyenne à 21h00 le 23 (voir la Figure 6).

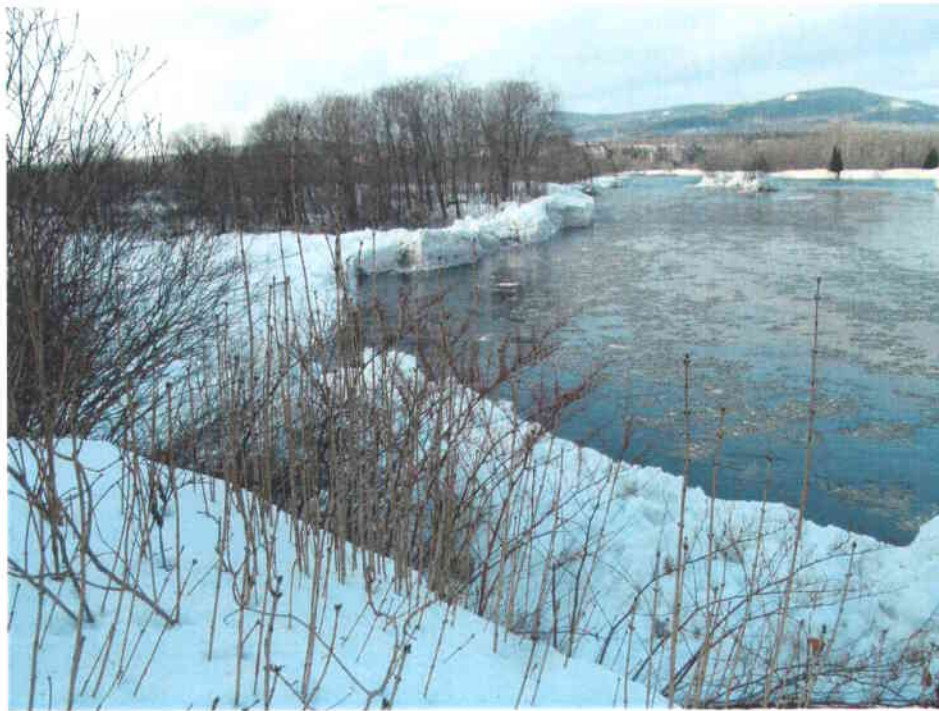
**Figure 7 : Murs de cisaillement (dépôts de glace riveraine) dans le secteur des Îlets au maximum du débit – 24-12-2004 11h30**

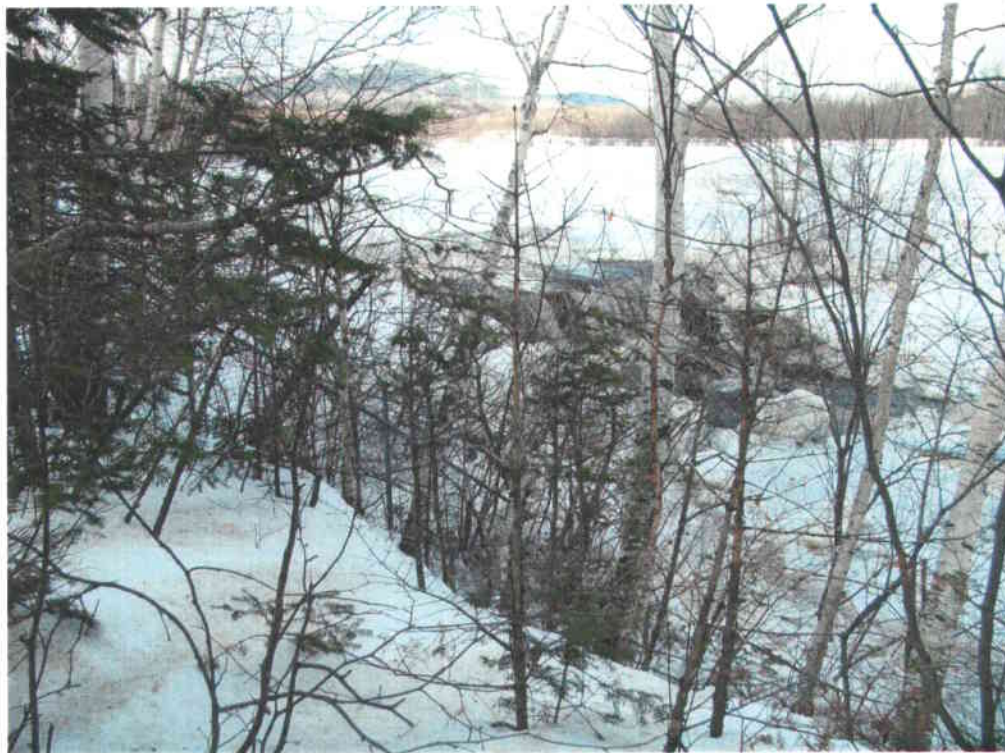
**Figure 8 : Affouillement partiel observable derrière la digue fusible aval du fossé de ceinture**

Il est également à noter que la présence de digues fusibles au pourtour du fossé de ceinture et leur résistance à l'érosion due au gel de leur matériaux constitutifs ont pu prolonger l'effet de

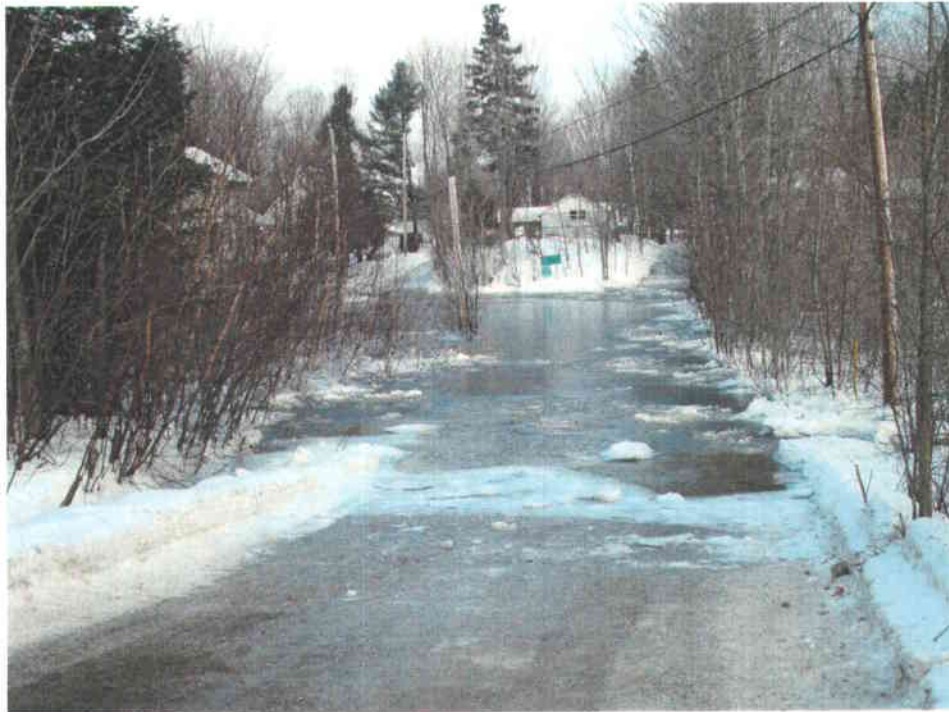
Figure 9 : Chemin d'accès au secteur résidentiel des Îlets inondé le 24 décembre à 10h00

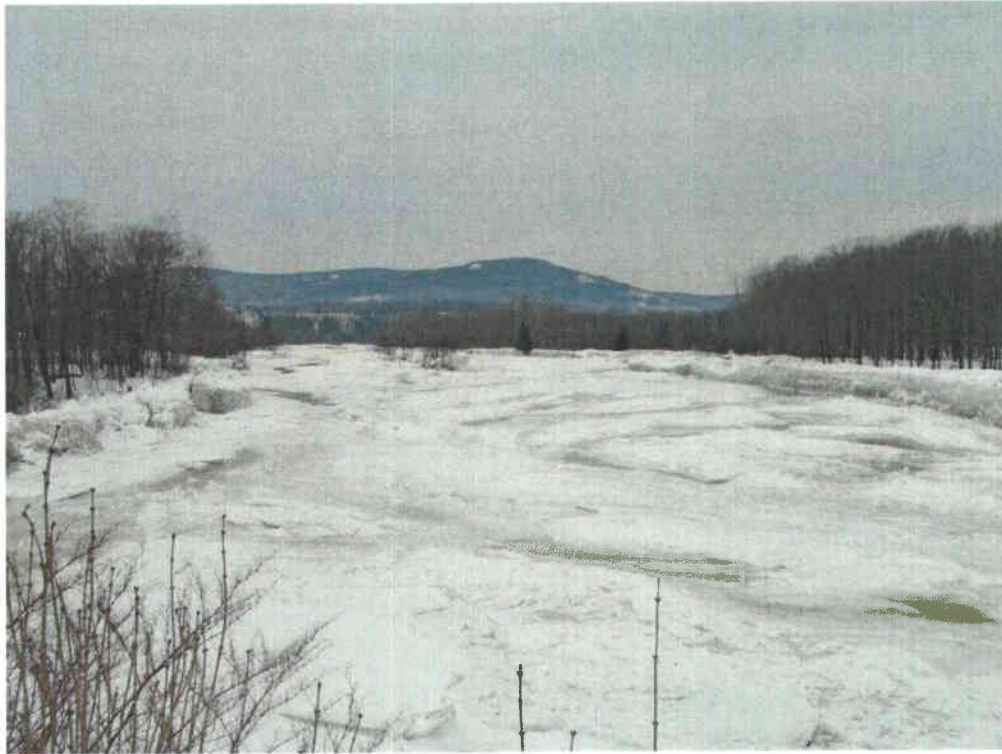
**Figure 10 : Couvert de glace reformé dans le secteur des Îlets/Trois-Saults le 6 janvier 2005.**

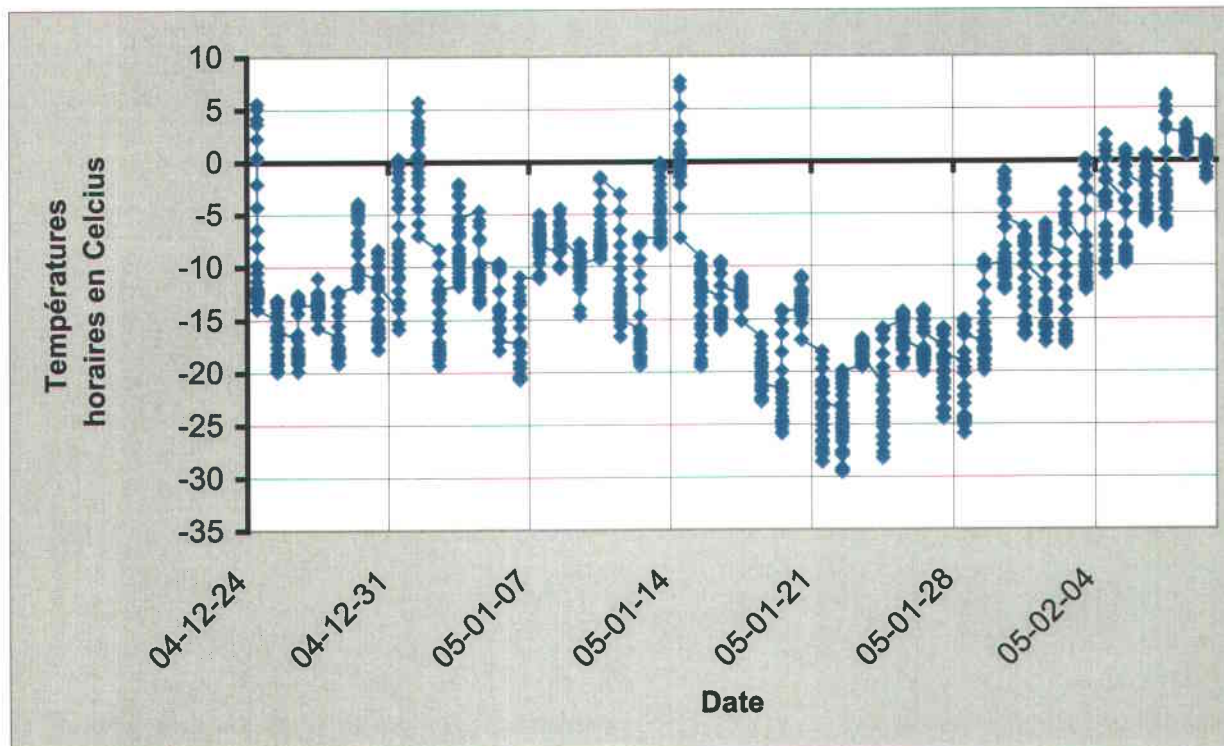
Figure 11: Températures horaires observées à l'aéroport Jean-Lesage dans les semaines postérieures à la débâcle

La Figure 11 montre la séquence des températures horaires observées à l'aéroport Jean-Lesage. Ce site a été retenu à cause de ses similarités de position par rapport aux phénomènes météorologiques observés à la hauteur de Boischatel/Beauport. On constate rapidement que le mercure s'est maintenu quasi systématiquement sous les  $-10^{\circ}\text{C}$  avec des minimums la nuit de  $-20^{\circ}\text{C}$  dans la première semaine suivant la débâcle. Après une période d'accalmie de deux semaines au début de janvier, le froid intense s'est installé avec des minimums la nuit frôlant les  $-30^{\circ}\text{C}$ , période extrêmement propice à la production massive de frasil dans les rapides des Trois-Saults.

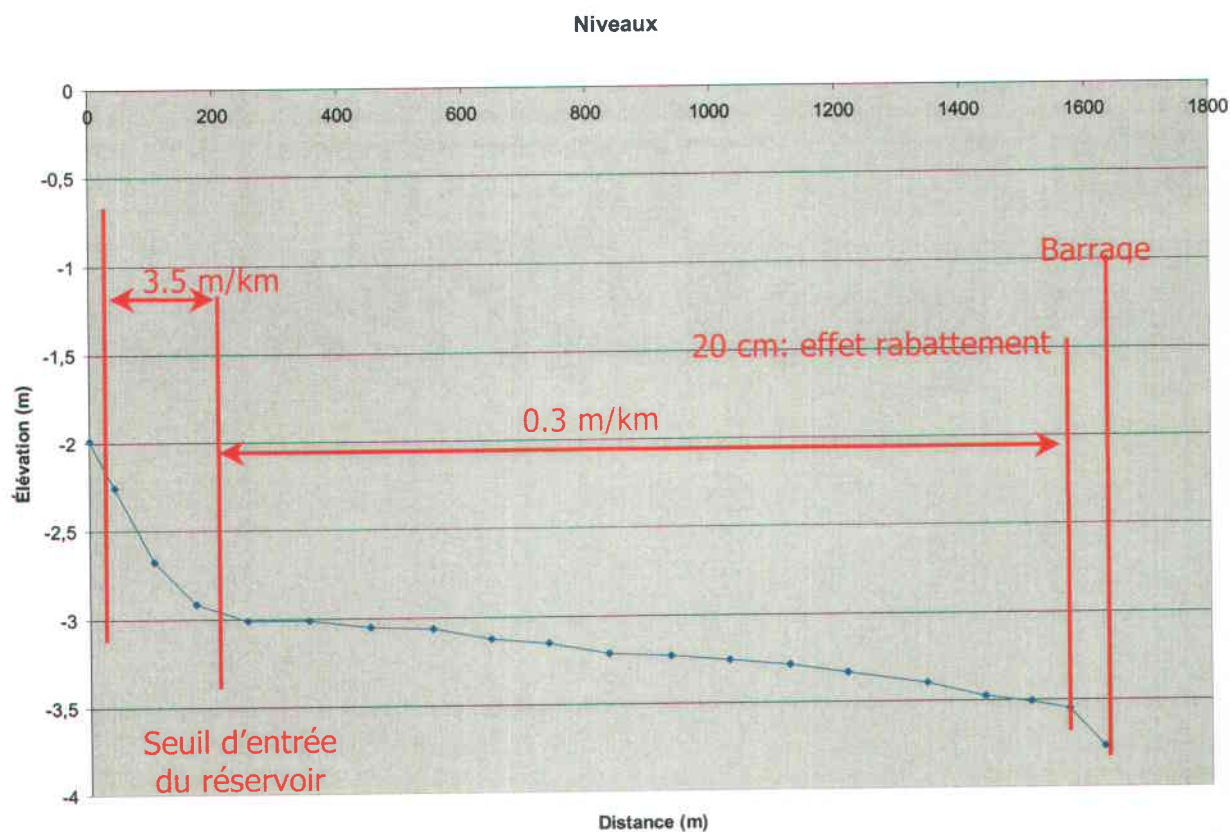
La Figure 12 et la Figure 13 montrent respectivement les niveaux d'eau (repère vertical relatif) observés sur les profils tracés à la Figure 2, page 6, le 7 février 2005. L'intérêt de ces profils n'est pas tant le niveau absolu atteint, important pour expliquer la submersion des quartiers résidentiels voisins, mais la pente de ces profils qui révèle les endroits où l'écoulement s'effectue plus difficilement (pertes de charge singulières)

**Figure 12 : Résultats de mesure du profil longitudinal (cours principal) – 7 février 2005 – Le référentiel des niveaux n'est pas géoréférencé**

Ainsi sur la première figure, trois segments distincts apparaissent : le premier près du barrage, le second caractérisant le bief de la retenue du barrage, et le troisième prenant son origine près de l'exutoire du lac du Délaiqué. Ces résultats seront présentés et discutés successivement ci-après.

Dans le segment près du barrage, on peut s'interroger sur la cause du rabattement observé de 20 cm typiquement. Notre interprétation est la suivante : selon les personnes responsables de l'opération de l'ouvrage (Boralex Énergie Inc.), aucun turbinage n'était en cours à ce moment mais un certain débit transitait par la prise d'eau menant aux turbines, les vannes de fermeture étant demeuré partiellement ouvertes. En supposant que l'ensemble du réservoir était rempli soit de glace ou de frasil (ou les deux), on tiendrait l'explication du rabattement observé qui ressemble à celui qui se produit autour de puits de pompage en milieu poreux. Cette explication n'a cependant que valeur d'hypothèse.

Concernant le segment amont couvrant l'ensemble de la retenue du barrage, on y observe une pente générale d'environ 30 cm/km ce qui n'est sans doute pas beaucoup plus élevée qu'en condition à l'eau libre étant donné les faibles vitesses d'écoulement et la grande profondeur qu'on y observe alors. De plus, près du barrage, le niveau d'eau absolu atteint est relativement à niveau avec la cote du déversoir latéral du barrage et n'a rien de comparable avec les niveaux maximums atteints en période de crues de printemps. Cette interprétation permet de disculper le barrage des Marches-Naturelles pour les hauts niveaux d'eau atteints dans le lac du Délaiqué suite à la débâcle. Enfin, on note un redressement assez significatif de la pente sur 300 m à

l'amont de la retenue ce qui suggère que l'écoulement s'y produit assez librement et que l'accumulation de glace/frasil devient plus dense à l'aval de ce point.

Concernant le dernier segment de profil près et à l'amont de l'exutoire du lac, on y observe sur une distance minimale de 200 m (et sans doute plus) une pente d'environ 350 cm/km ce qui est près de 12 fois plus que dans la retenue. Cette observation suggère la présence massive de glace à partir de ce point (le pied de l'embâcle), et possiblement la présence aussi de singularités morphologiques naturelles et/ou artificielles qui feraient obstruction majeure au passage de l'eau. Nous reviendrons sur ce point plus loin car cette hypothèse s'est trouvée confirmée par les observations sommaires relatives à la topographie du secteur (voir la section 3.9, page 24).

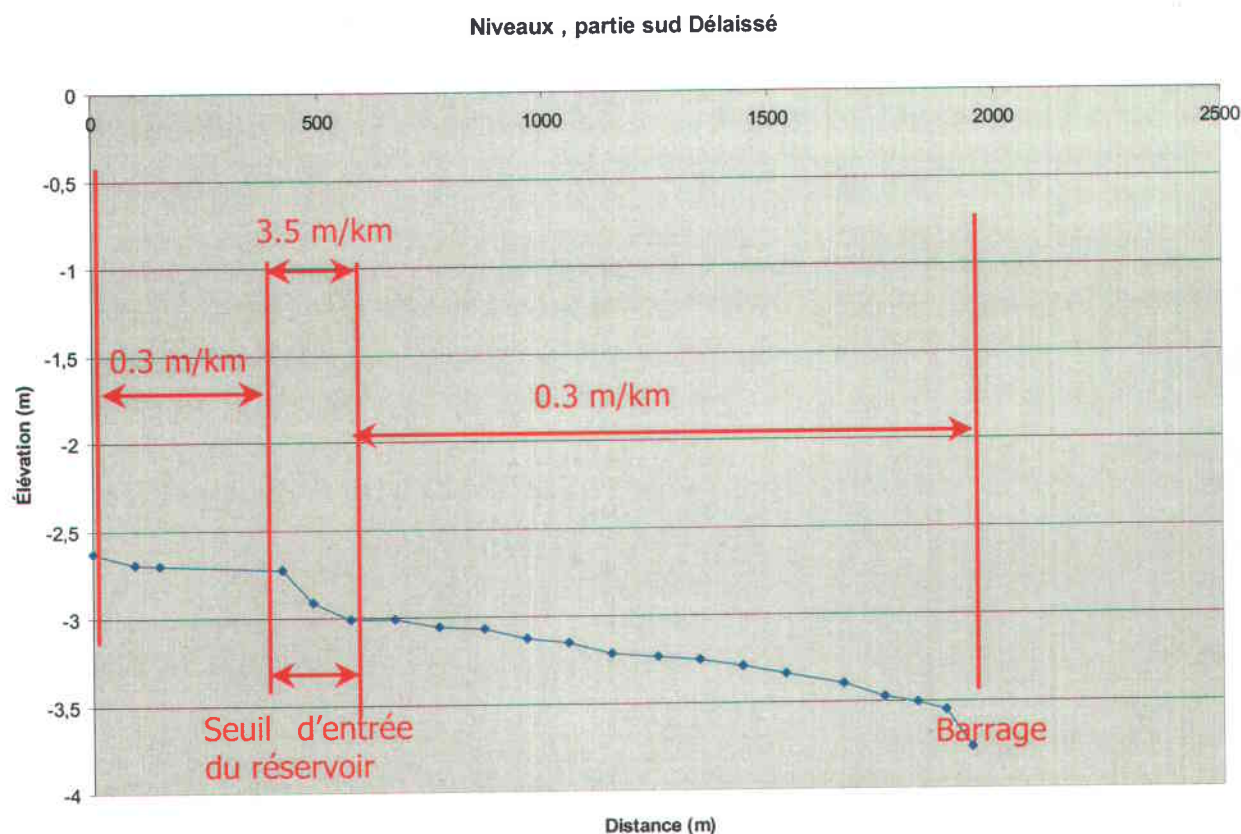
**Figure 13: Résultats de mesure du profil longitudinal (cours du bras sud du lac du Délaissé) – 7 février 2005 – Le référentiel des niveaux n'est pas géoréférencé**

La Figure 13 montre les profils de niveau d'eau équivalent observé dans l'axe du Délaissé (direction sud à partir de l'exutoire). On y observe les mêmes tendances générales sauf dans la partie amont du profil qui montre un redressement très significatif de la pente, semblable à celui observé dans la retenue des Marches-Naturelles (30 cm/km). De telles valeurs suggèrent que l'obstruction à l'écoulement n'y est pas suffisante pour créer des pertes de charge importantes et donc que l'écoulement s'y produit assez facilement

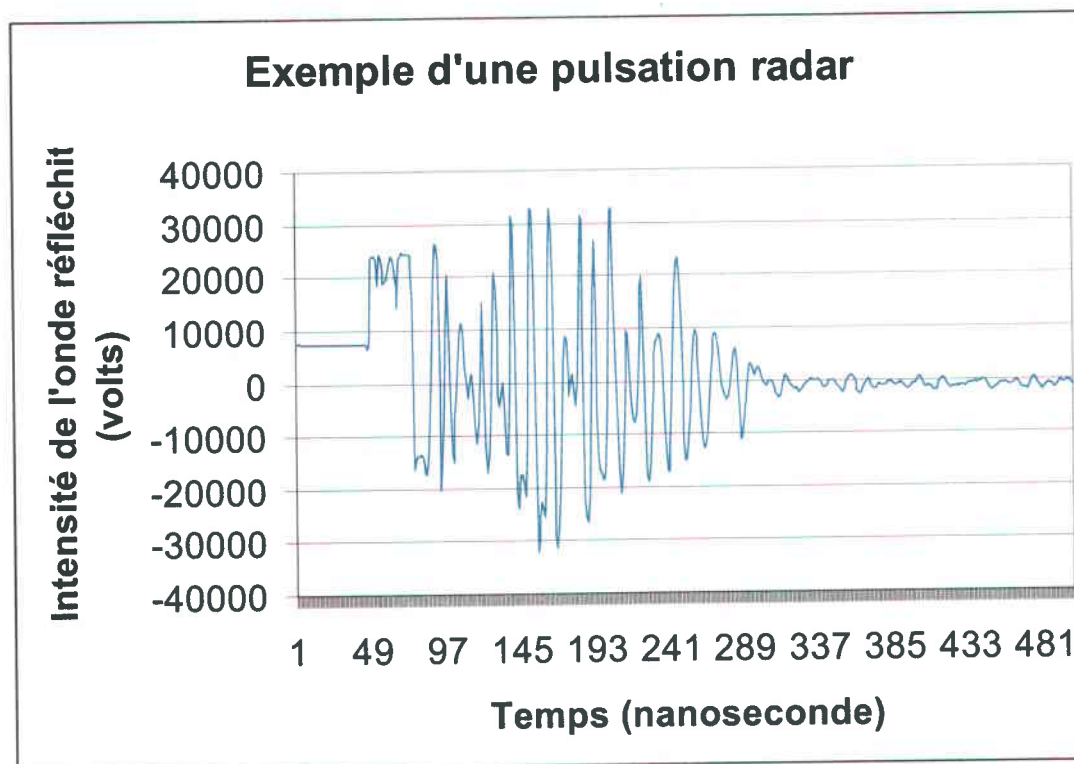
La Figure 14 montre la forme brute d'une onde de 50 mégahertz captée à la surface de la rivière.

Figure 14 : Exemple de pulsation radar brute captée à la surface du couvert de glace en place

En se propageant dans les différents milieux, l'onde électromagnétique subit une atténuation. Une amplification exponentielle (AEG) du signal a été effectuée afin de corriger cette atténuation.

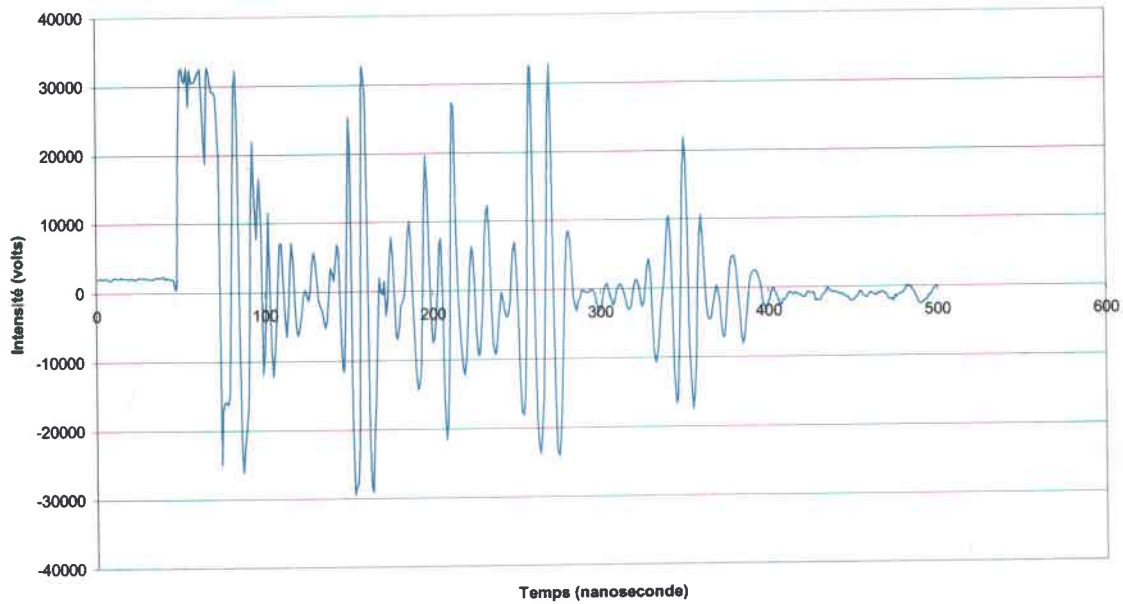
Afin d'identifier les différents interfaces, les signaux du radar ont été traités à l'aide d'*ondelettes* (*wavelets*). Les données ont été décomposées à l'aide d'une ondelette Daubechies 1 de niveau 1. Les détails de la décomposition ont été amplifiés et ensuite filtrés. Ce filtrage a pour objectif l'identification des perturbations associées aux changements de milieux. La Figure 15 et la Figure 16 présentent une onde avant et après la décomposition du signal.

Figure 15 : Géo-radar - Exemple de signal avec traitement

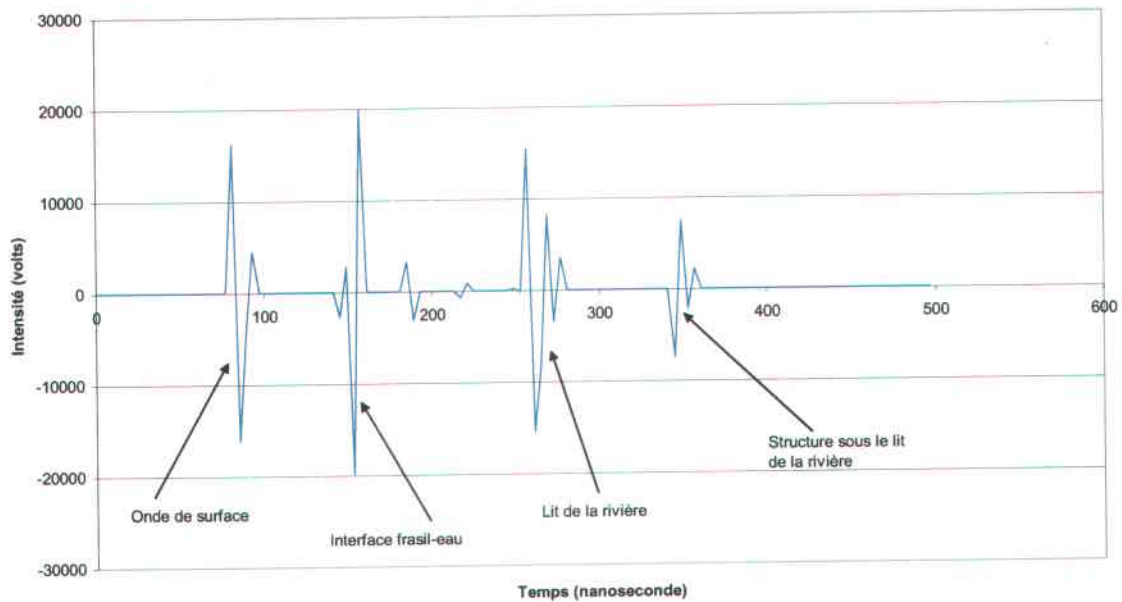
Figure 16 : Géo-radar - Résultat de la décomposition du signal

La décomposition du signal par ondelettes et l'isolation des détails ne permettent pas l'identification de l'interface entre la glace et le frasil; par contre, cet interface possède une signature claire dans le signal avant traitement.

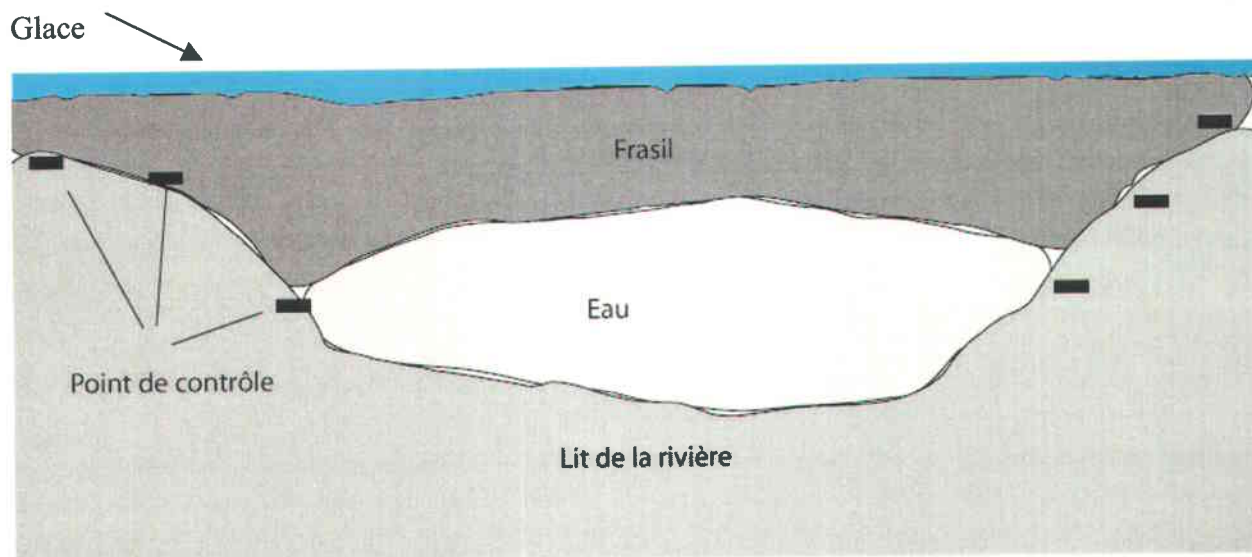
La Figure 17 montre une reconstruction spatiale des différents matériaux présents sur un transect. Les relevés ont été effectués avec une fréquence de 50 Mhz, une séparation des antennes de 2 m et un pas de 50 cm. À titre de comparaison, les points de contrôle mesurés mécaniquement sont représentés sur le schéma. Les épaisseurs de frasil estimées à l'aide du radar ont une précision moyenne de 34 cm par rapport aux épaisseurs mesurées mécaniquement.

**Figure 17 : Géoradar – Exemple de reconstruction de la géométrie verticale et transversale des différentes couches sous le couvert de glace en place**

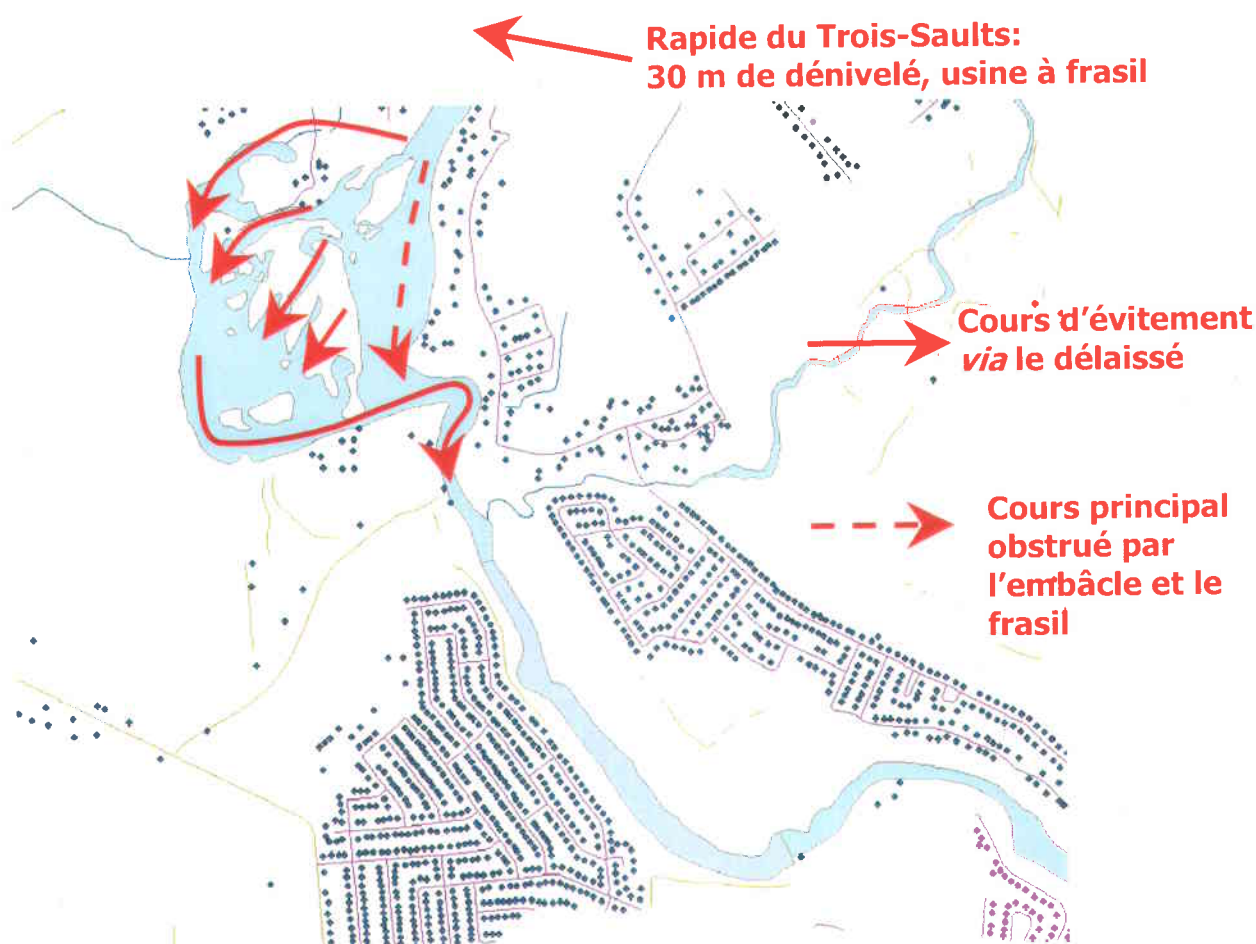
Compte tenu des divers processus ayant cours dans le lac du Délaissé en situation d'embâcle majeur accompagné de production de frasil. Il est possible d'interpréter le passage des écoulements de la manière suivante représentée à la Figure 18.

Figure 18 : Interprétation du passage des écoulements dans le lac du Délaissé suite à la débâcle et l'embâcle du 24 décembre 2004

Le niveau d'eau se trouvant soulevé massivement dans le cours principal situé du côté est de la rivière, il se produit un redirection générale de la pente d'écoulement vers le sud-est où se trouve le délaissé, c'est-à-dire, un bras secondaire de la rivière dont la fonction est de servir de trop-plein en de telles situations. D'ailleurs, la morphologie particulière du relief des Îles indique clairement l'existence de plusieurs passages généralement orientés dans la direction sud-est. Étant donné l'étroitesse de ces passages et l'existence d'un couvert végétal assez dense sur ces îles, il est fort probable qu'elles ont servi à retenir les glaces en dévalaison, elles-mêmes retenant le frasil produit massivement par les Trois Sauts.

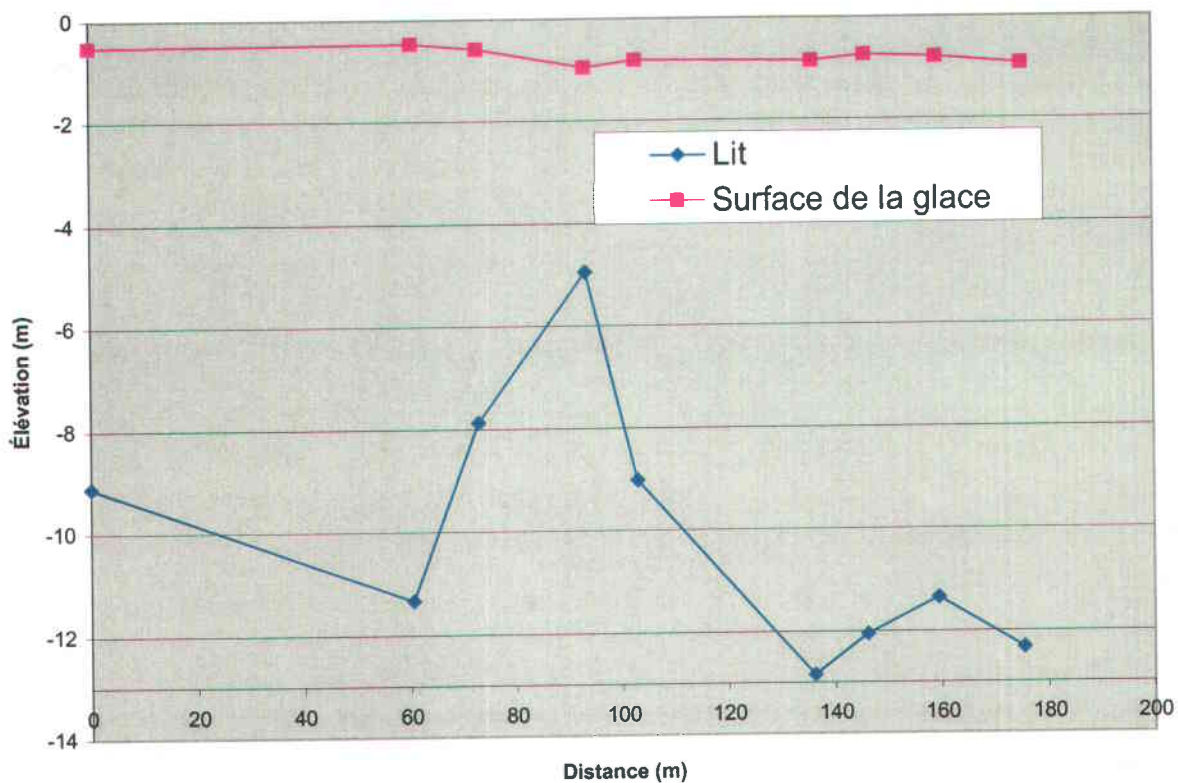
Revenons sur le point concernant le profil de la ligne d'eau très abrupt à la sortie du lac du Délaissé. Les relevés sommaires<sup>2</sup> de la bathymétrie effectués avec des perches graduées à la sortie du lac du Délaissé ont permis de mettre en évidence un relèvement très important du lit de la rivière à cet endroit. La Figure 19 montre les résultats des relevés effectués. L'analyse de ce profil montre qu'une dénivellation de 6 m est présente à l'amont de ce relèvement tandis qu'à l'aval, la différence de topographie atteint 7,5 m.

Figure 19 : Profil longitudinal du lit de la rivière à la sortie du lac du Délaissé

*Cette morphologie est-elle présente uniformément dans l'ensemble de la section transversale?* Les relevés ne permettent pas de l'affirmer. Toutefois, il semble selon certaines indications que non car, lors des relevés de niveau d'eau effectués sur des points secondaires (non rapportés) en rive gauche, de forts courants ont été identifiés sur une grande profondeur dans les trous de forage effectués, comme si l'écoulement forçait son passage à côté du relèvement de profil observé.

Il est donc trop tôt pour formuler des recommandations d'intervention précises à l'égard de ce seuil, sauf pour développer plus loin la connaissance des processus en cause et estimer les impacts possibles d'intervenir dans le sens indiqué.
