# Restauration des habitats côtiers de l'Anse-du-Portage : Restauration et suivis 2018

## Jalon 1

**Mars 2019**

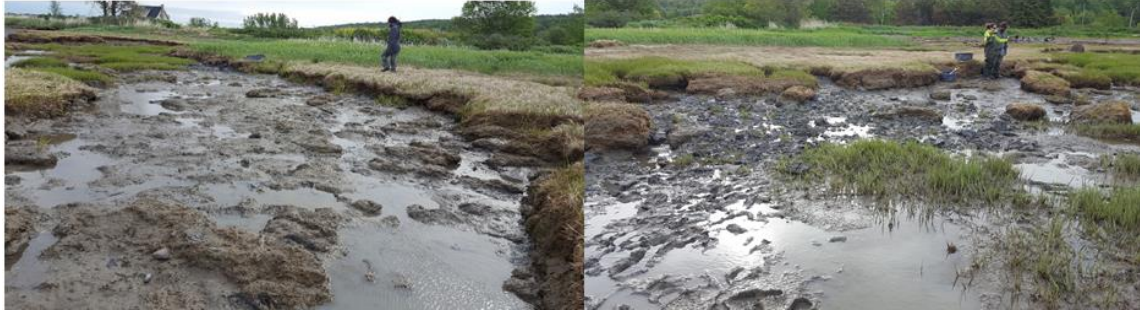
Le marais de l'Anse-du-Portage couvre une superficie de 38 300 m<sup>2</sup>. Il est composé d'un étage inférieur à spartine alterniflore, ainsi que d'un étage supérieur à spartine pectinée et étalée. Bien que les résultats de l'évolution historique révèlent une progression du marais depuis 1927, des relevés sur le terrain montrent des signes de dégradation de l'habitat (Comtois et coll., 2016). La présence d'une microfalaise entre le schorre supérieur et le schorre inférieur du marais a été observée à certains endroits au printemps 2018 (Figure 3).

**Figure 3.** Signes de dégradation observés sur le marais.

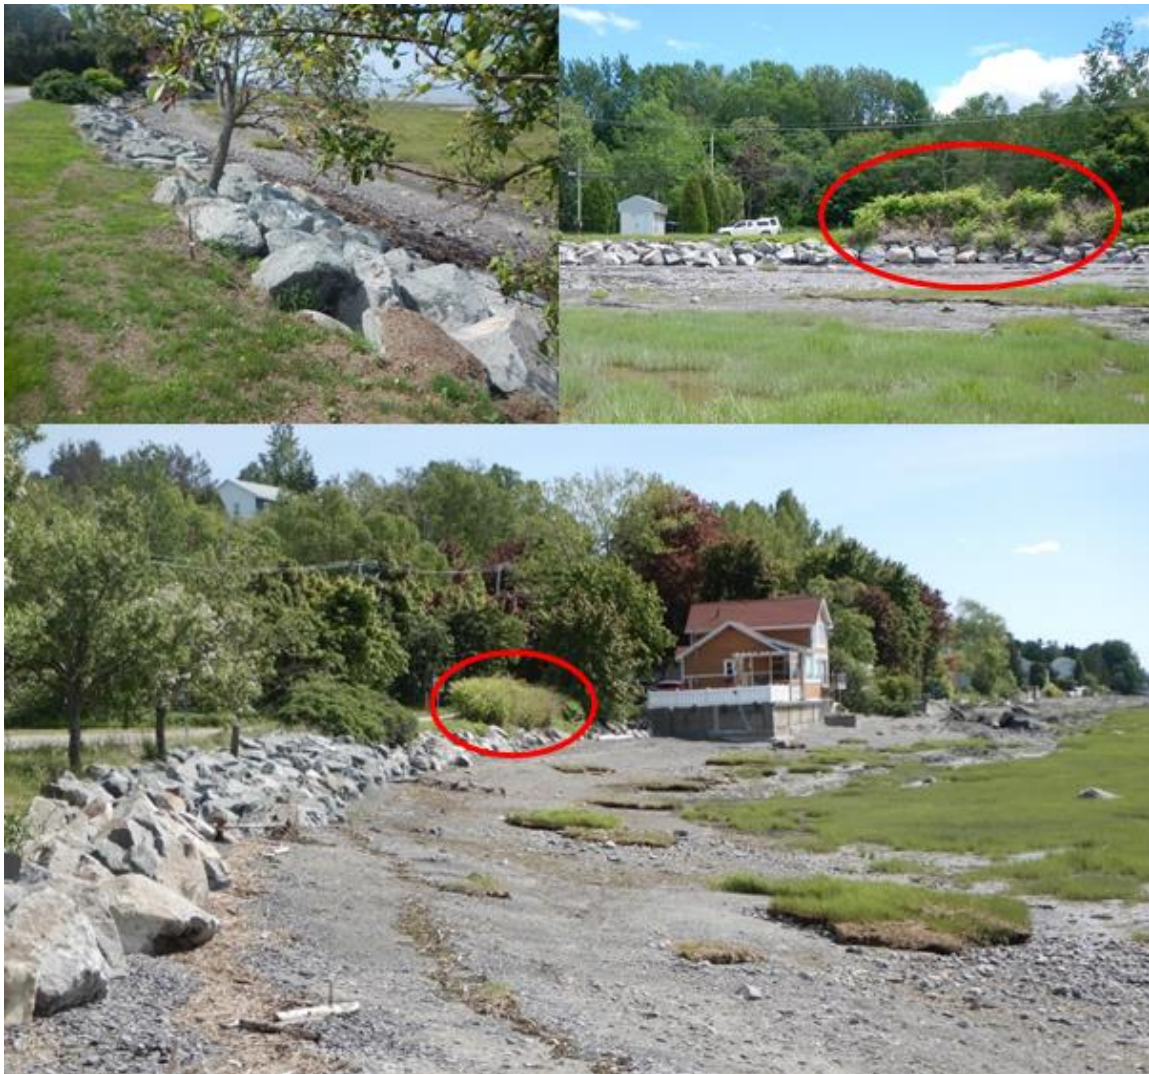
La plage de l'Anse-du-Portage couvre une superficie de 5 500 m<sup>2</sup> sur une longueur de 450 mètres de côte. Dans sa partie naturelle, sa largeur varie entre 5 et 15 mètres et est composée de sédiments grossiers (graviers et galets sur sable grossier). On y retrouve un cortège végétal composé d'élyme des sables, de fétuque de Richardson et d'autres graminées terrestres. La partie ouest de la plage est artificielle. D'une longueur de 130 mètres, cette section de plage présente des signes de dégradation sévères. Elle est très étroite (moins de 5 mètres) et il y a absence de végétation. L'enrochement est affaibli à plusieurs endroits et des encoches d'érosion à son sommet ont été observées (Comtois et coll. 2016). On note également la présence d'une colonie de renouée du Japon dans ce secteur. Lors d'une visite terrain au printemps 2018 les signes de dégradation étaient toujours présents (Figure 4).

**Figure 4.** Signes de dégradation observés sur la plage et présence de renouée du Japon (encerclé en rouge).

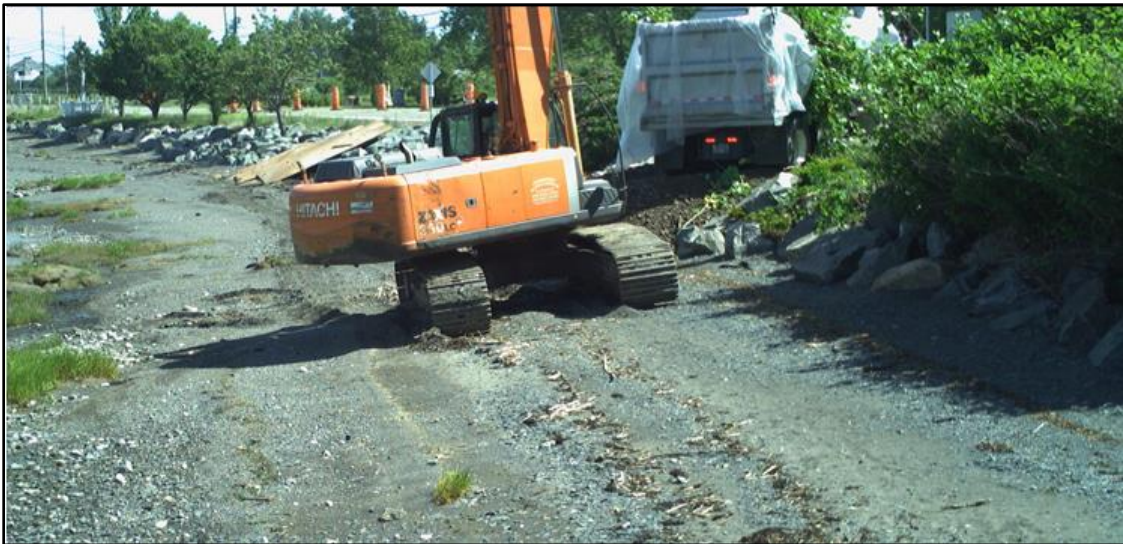
La première étape des travaux de restauration côtière de la plage fut d'extraire une colonie de renouée du Japon d'environ 10 m<sup>2</sup> à l'aide d'une pelle mécanique (Figure 9). La terre, le système racinaire ainsi que les tiges ont été extraits et expédiés selon les règles de l'art au lieu d'enfouissement technique (LET) de Rivière-du-Loup, situé à Rivière-des-Vases (Cacouna). La partie aérienne de la plante ainsi que la terre avec les racines de la renouée ont été excavées sur environ 50 cm de profondeur afin de retirer le maximum de racines. Une attention particulière a été prise afin de ne pas déstabiliser l'enrochement et la route à proximité. Les sédiments de part et d'autre de la colonie de renouée sur environ deux mètres ont été retirés. La quantité de sédiments contenant le système racinaire et les tiges de la colonie de renouée furent d'environ 8 m<sup>3</sup>. L'entrepreneur avait préalablement recouvert la benne d'un camion d'un sac de plastique géant utilisé habituellement pour le transport de l'amiante et s'était assuré de refermer le sac de manière à ne pas laisser s'envoler des tiges ou des feuilles. Le LET de Rivière-du-Loup fut contacté 48 heures à l'avance afin qu'il puisse préparer le lieu où sera enfouie la terre contaminée. Un suivi mensuel du site d'extraction fut réalisé afin de contrôler les éventuelles repousses (voir section suivi 4.1.1.2).

**Figure 9.** Extraction de la renouée du Japon.

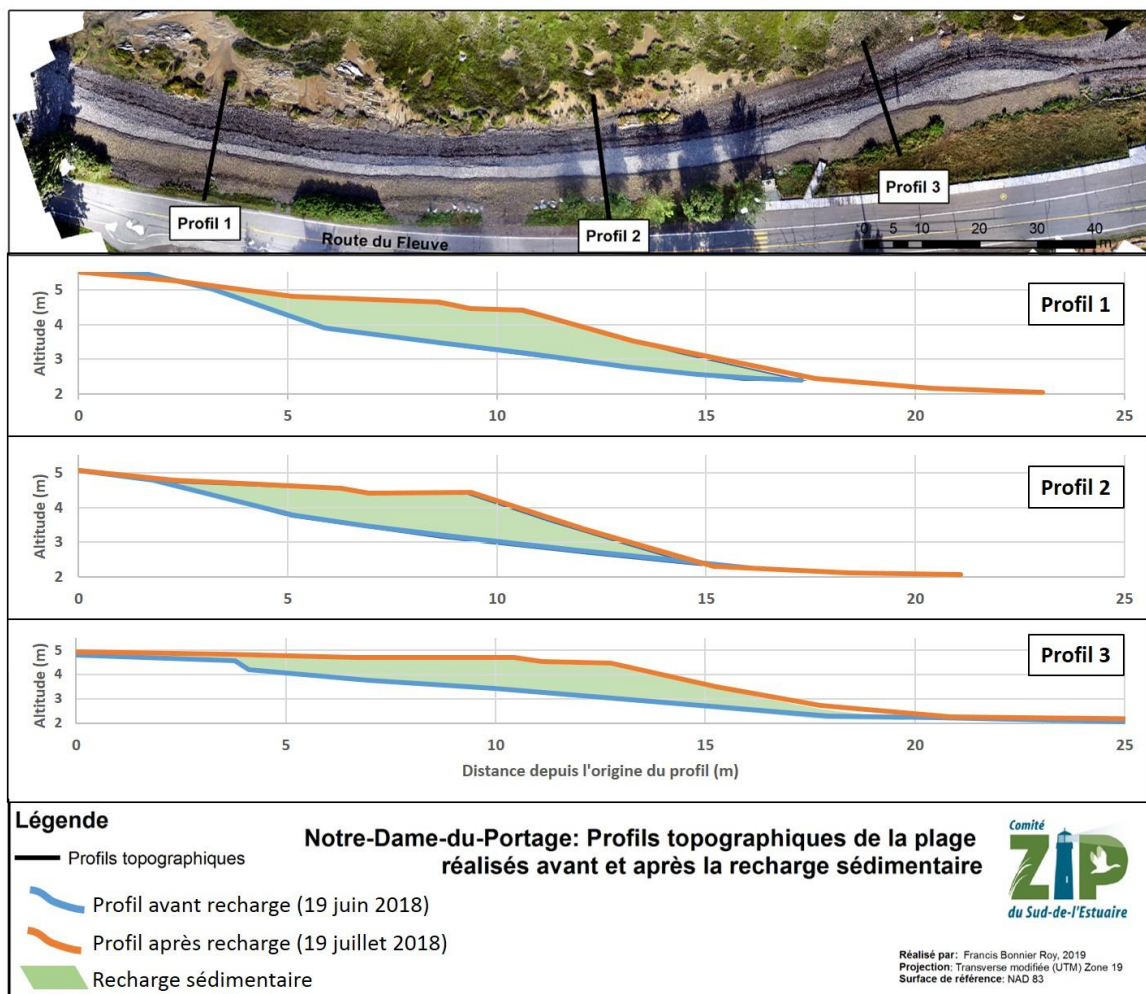
Les travaux de la recharge de la plage en sédiment ont été effectués entre le 3 juillet et le 9 juillet 2018 par la compagnie Transport Pierre Dionne. Une quantité de 1 726 m<sup>3</sup> de sédiments d'un diamètre médian (D50) de 20 mm a été déposée sur 190 mètres linéaires couvrant une superficie de 2 446 m<sup>2</sup> (Figure 10 et Tableau 2). Une quantité de 248,2 m<sup>3</sup> de sédiments D50 de 20 mm a été entreposée sur un site appartenant à la municipalité de manière à être disponible pour des recharges d'entretien au cours des prochaines années.

Figure 10. Profils topographiques de la plage réalisés avant après la recharge sédimentaire

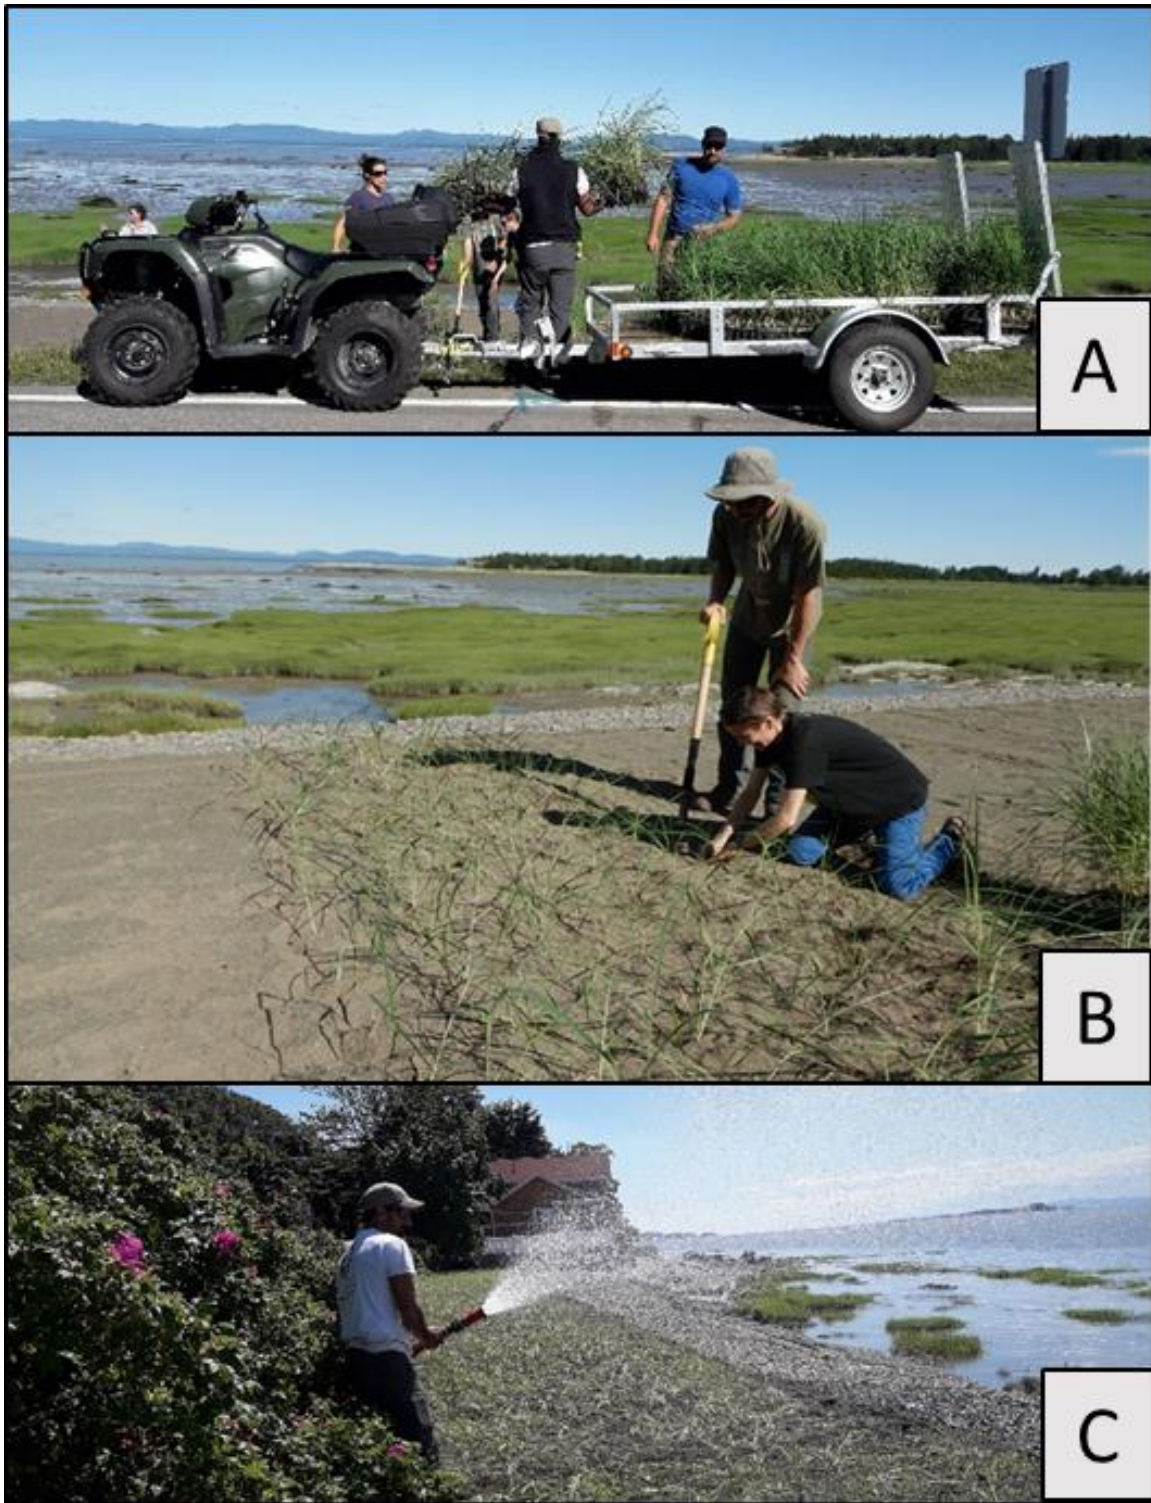
La plantation des végétaux nécessite plusieurs étapes (Figure 13). Tout d’abord il est important d’arroser avant la plantation afin de consolider les sédiments et de faciliter la plantation. L’arrosage fut réalisé à l’aide d’une motopompe et d’une citerne approvisionnée en eau à partir des installations de la municipalité de Notre-Dame-du-Portage. Les plants sont ensuite plantés en quinconce avec un espace d’environ 25 cm entre chaque plant. Enfin, lorsque la plantation fut terminée, l’équipe de la ZIPSE fit un deuxième arrosage de l’ensemble de la plantation et un balisage a été installé pour délimiter la zone des travaux. Une entente a été prise avec la municipalité de Notre-Dame-du-Portage afin que les plants soient arrosés hebdomadairement pendant l’été.

**Figure 13.** Principales étapes de la plantation des végétaux réalisée à l'Anse-du-Portage. Transport des plants à l'aide d'un VTT et remorque (A) Plantation des végétaux à l'aide d'une équipe de bénévoles (B) et arrosage du site de la plantation pendant les travaux (C).

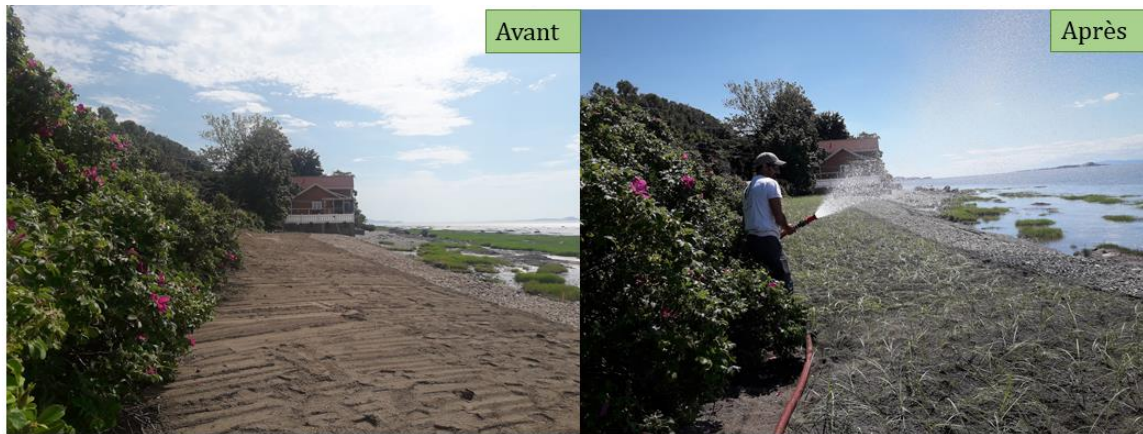
Les rosiers ont été plantés sur la partie supérieure de la recharge sédimentaire sur divers secteurs. Ceux-ci furent plantés en quinconce en petit groupe de manière à créer des buissons une fois que les plants auront atteint la maturité. La superficie de la plantation d'élymes des sables et de rosiers totalise 723,5 m<sup>2</sup>. La Figure 14 montre la recharge sédimentaire de la plage avant et après sa revégétalisation.

**Figure 14.** Vue de la recharge sédimentaire avant et après sa revégétalisation.

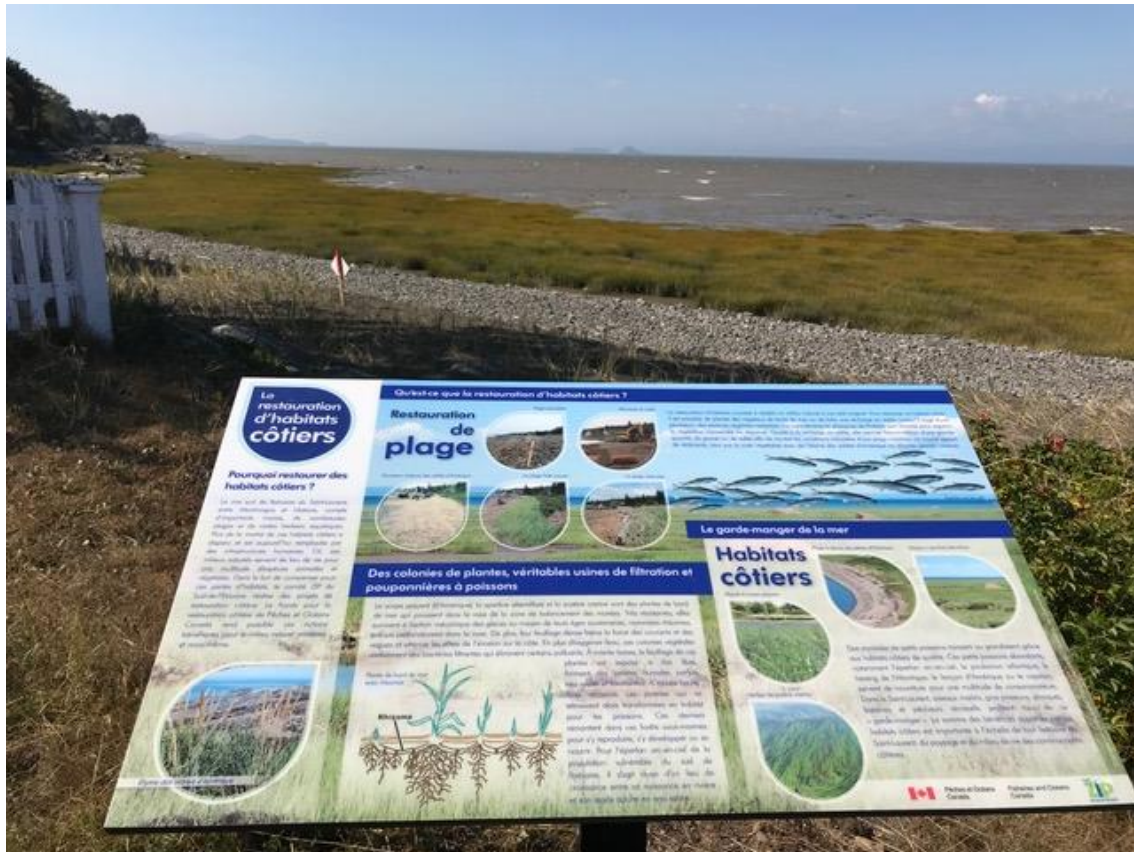
Figure 15. Panneau d'interprétation installé sur le site de restauration à Notre-Dame-du-Portage.

Un panneau d'interprétation fut installé près d'un accès à la plage par les employés de la municipalité de Notre-Dame-du-Portage à la toute fin des travaux de restauration côtière (Figure 5). Celui-ci permettra à la population de Notre-Dame-du-Portage ainsi qu'aux visiteurs de mieux comprendre le type d'habitat qu'est l'Anse-du-Portage ainsi que de faire connaître les travaux qui furent réalisés à cet endroit (Figure 15).

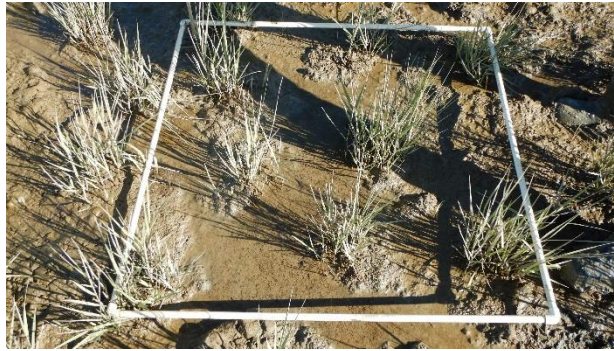
Chaque parcelle fut géoréférencée au DGPS. Une tige de métal a été laissée au même endroit afin d'aider à retrouver l'emplacement de celui-ci pour les prochains suivis. Un cadre en plastique mobile de 1 m<sup>2</sup> permet de délimiter la parcelle à chaque suivi. Le cadre est positionné de manière à ce que la tige de métal se retrouve dans le coin

supérieur droit toujours orienté vers le nord-est. Lors du suivi, les unités de transplantation se retrouvant dans la parcelle ont été dénombrées et le pourcentage de recouvrement de la végétation dans la parcelle a été estimé. Le pourcentage de recouvrement de la végétation a été estimé selon 4 classes (moins de 25%, 25-50%, 50-75% et plus de 75%). Aussi, la hauteur de cinq tiges de spartine alterniflore choisies aléatoirement dans la parcelle a été mesurée afin de suivre la croissance des plants. Finalement, une photo de l'ensemble de la parcelle dans le cadre fut prise afin d'avoir une évolution visuelle de celle-ci (Figure 17).

**Figure 17.** Suivi dans le marais à l'aide d'une parcelle.

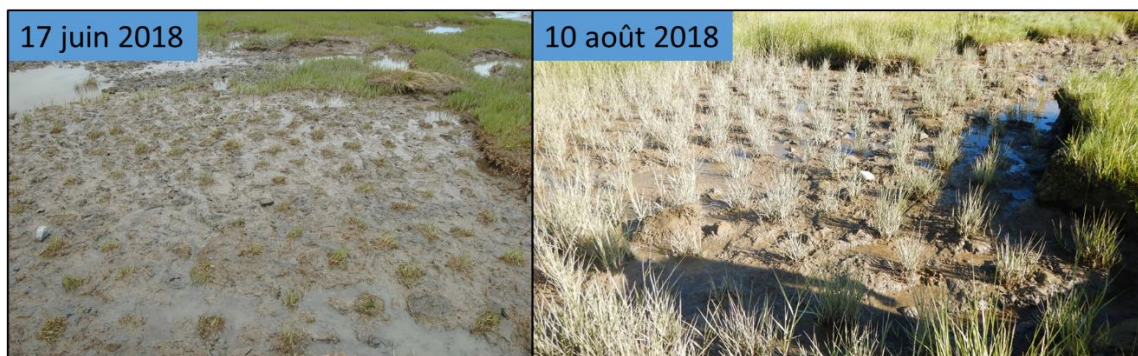
Suite aux travaux de plantation du marais, un premier suivi fut réalisé lors de l'installation des parcelles le 19 juin 2018. Ces premiers résultats ont servi de point de référence à la reprise végétale pour les quatre autres suivis qui furent réalisés en juillet, août, septembre et octobre 2018 (Figure 18).

**Figure 18.** Illustration de la reprise végétale de la plantation du marais entre juin et août 2018.

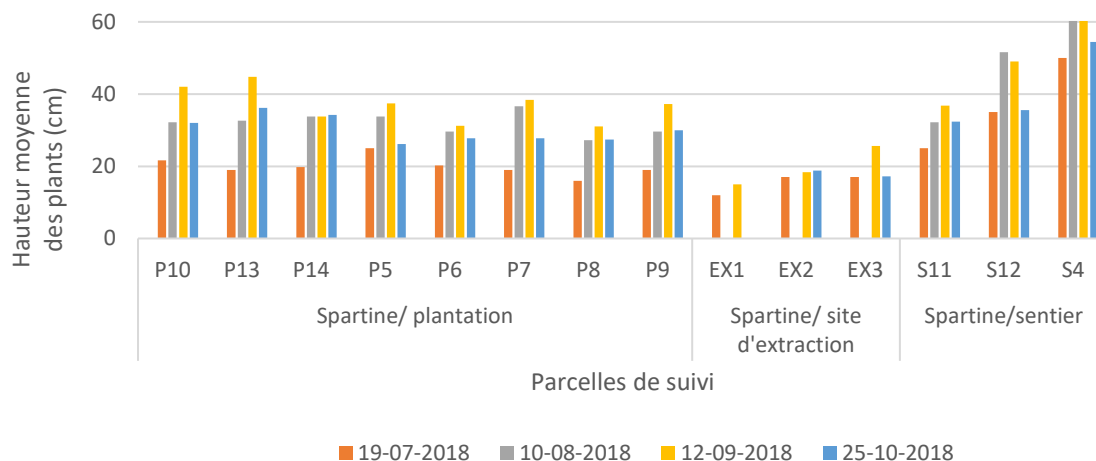
La Figure 19 montre l'évolution sur quatre mois de la hauteur moyenne des plants dans la zone de plantation et d'extraction ainsi que dans les sentiers empruntés lors des travaux. Bien que le suivi en juin n'ait pas été effectué pour cette variable, les résultats montrent une augmentation de la hauteur moyenne des plants durant la période estivale atteignant son maximum en septembre, et ce autant pour la zone de plantation que pour la zone utilisée pour l'extraction et les sentiers.

**Figure 19.** Évolution de la hauteur moyenne des plants entre juillet et octobre 2018.

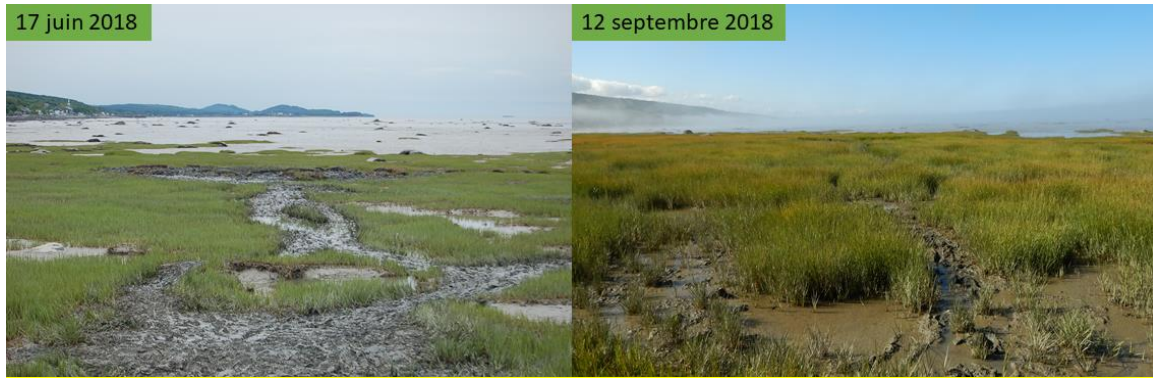
**Figure 21.** Illustration des sentiers pour acheminer les plants de la zone d'extraction vers la zone de plantation en juin et septembre 2018.

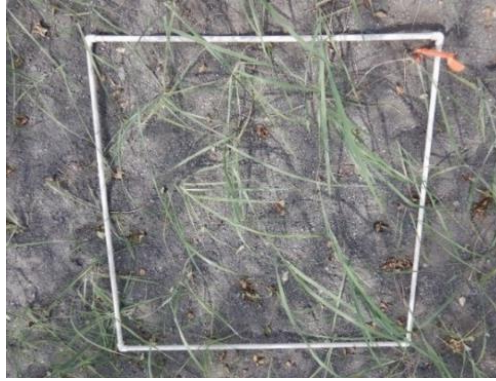
Une tige en métal, identifiée à l'aide d'un ruban coloré, est installée dans la plage afin de repérer facilement les parcelles de suivi pour les prochaines visites terrain. Chaque tige a été marquée d'un point au DGPS. Le cadre en plastique mobile de 1 m<sup>2</sup> est positionné de manière à ce que la tige de métal se retrouve toujours dans le coin supérieur droit orienté vers le nord-est (Figure 23).

**Figure 23.** Parcelle de suivi de la végétation à l'aide du cadre mobile de 1 m<sup>2</sup>.

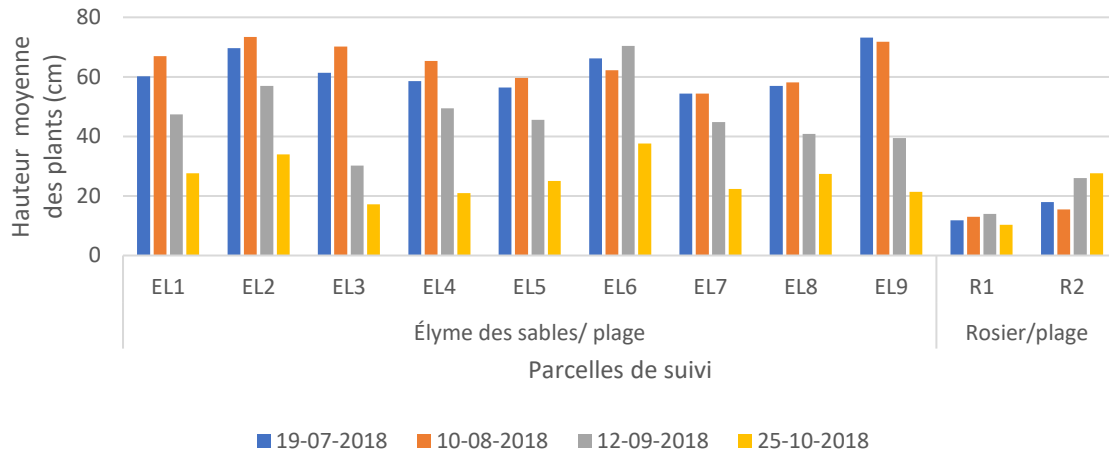
La Figure 24 présente l'évolution de la hauteur moyenne des plants d'élyme des sables et de rosiers, à travers les quatre relevés réalisés entre le mois de juillet et octobre 2018. Les résultats révèlent une légère augmentation de la hauteur moyenne des plants de rosiers lors des quatre relevés. Quant aux plants d'élyme des sables, les résultats montrent une variabilité lors des mois du suivi. Une légère augmentation de la hauteur moyenne des plants d'élyme des sables a été observée durant la période estivale (mois de juillet et août) puis une diminution vers la fin de l'été (mois de septembre et d'octobre). Ce constat n'est pas anormal puisqu'il reflète le cycle de croissance annuelle des plants de cette espèce, c'est-à-dire une période de croissance durant la période estivale et une période de dormance hivernale vers la fin de l'été (Figure 25). Il est également important de noter que l'arrosage des plants par la municipalité durant la période estivale qui fut particulièrement chaude et sèche a joué un rôle important dans la croissance de ces plants.

**Figure 24.** Évolution de la hauteur moyenne des plants entre juillet et octobre 2018.

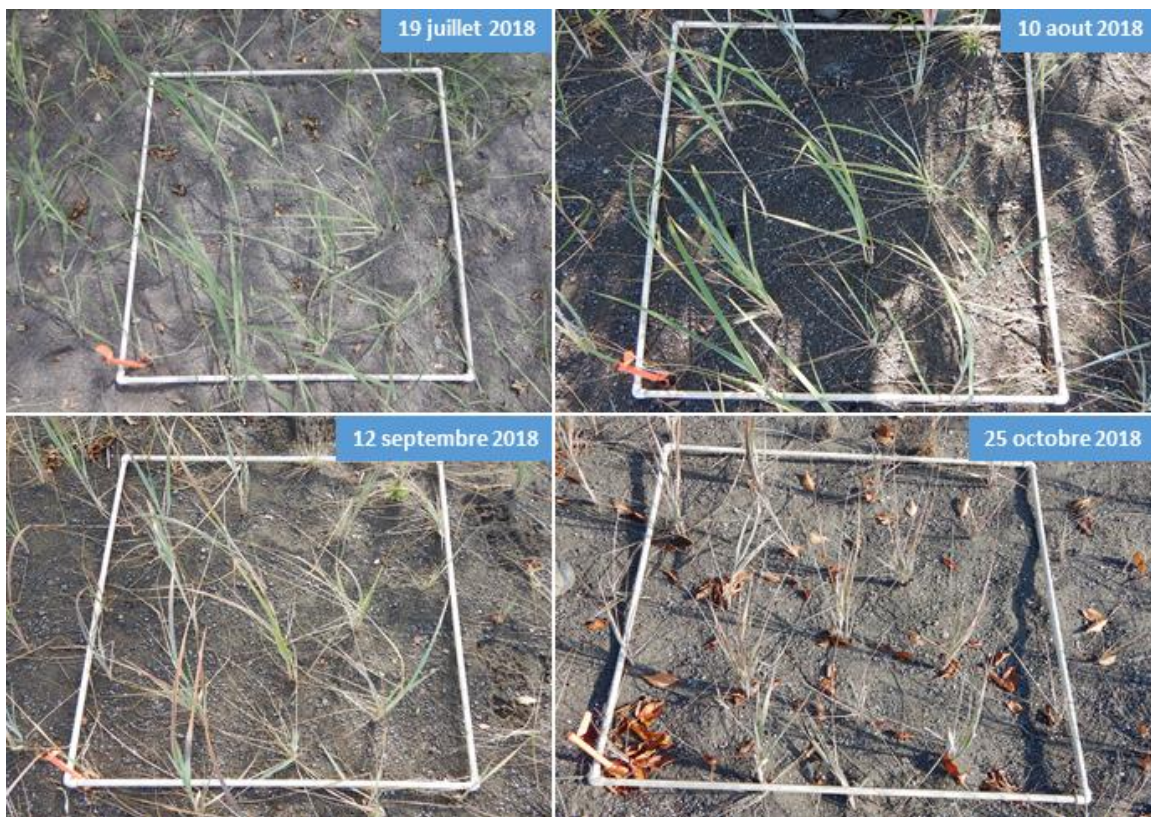
**Figure 25.** Cycle de croissance annuelle observé à la parcelle EL6 lors des relevés réalisés entre le mois de juillet et octobre 2018.

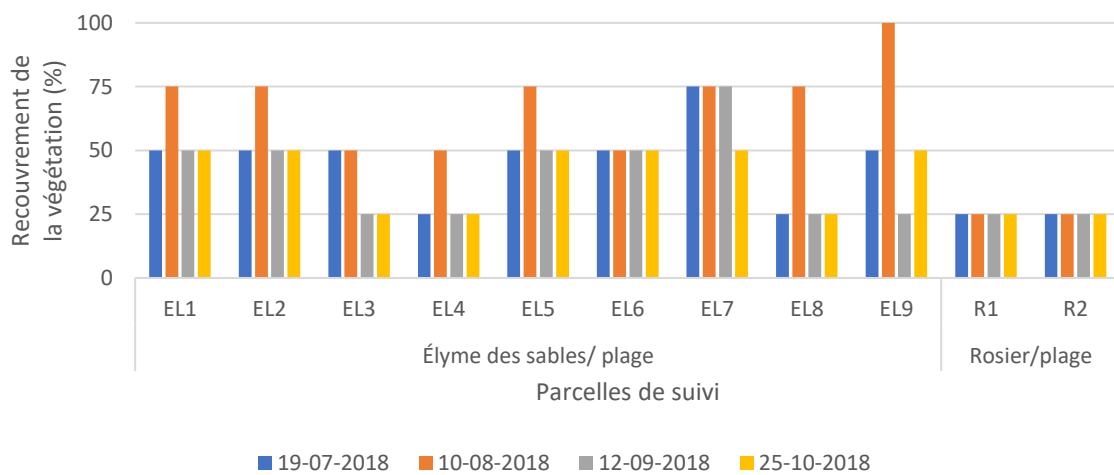
La Figure 26 démontre l'évolution du pourcentage de recouvrement de l'élyme des sables et des rosiers pour les suivis réalisés en 2018. Les résultats montrent que le pourcentage de recouvrement des rosiers est demeuré inchangé pour les quatre relevés. Au niveau des élymes des sables, leur pourcentage de recouvrement a connu un gain durant la saison de croissance et une diminution lors des derniers inventaires en raison du jaunissement des plantes et leur préparation biologique à la période hivernale. Ces résultats corroborent avec ceux de la hauteur moyenne des plants observés dus au cycle de croissance annuelle.

**Figure 26.** Évolution du pourcentage de recouvrement de l'élyme des sables et des rosiers entre juillet et octobre 2018.

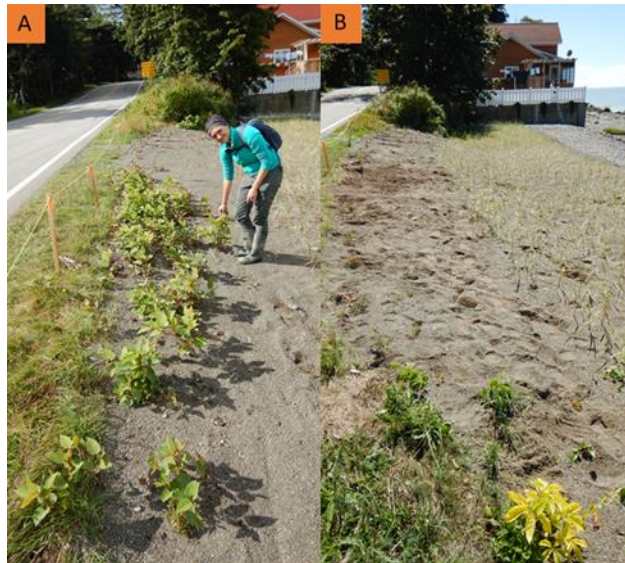
**Figure 29.** Suivi de la renouée du Japon A) avant l'extraction B) après l'extraction.

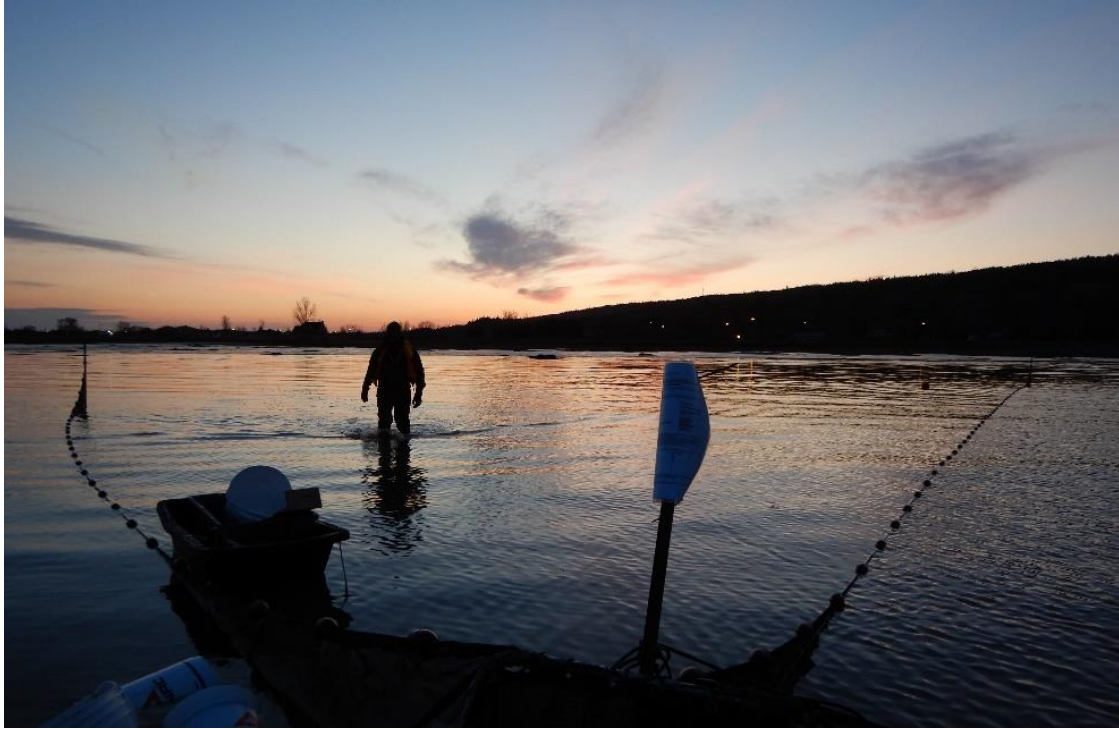
À chaque marée basse, les poissons capturés grâce au verveux furent dénombrés, identifiés et 30 individus par espèce, choisis aléatoirement, furent mesurés (Figure 31). Par la suite, tous les poissons furent relâchés lors de la marée montante. Trois sessions de traits de senne furent également réalisées (Figure 31) le long de la rive à marée montante. La technique d'identification utilisée fut la même que pour les inventaires réalisés avec le verveux et tous les poissons furent également remis à l'eau après leur identification.

**Figure 31.** Inventaire ichthyologique réalisé à partir d'un verveux à l'Anse-du-Portage.

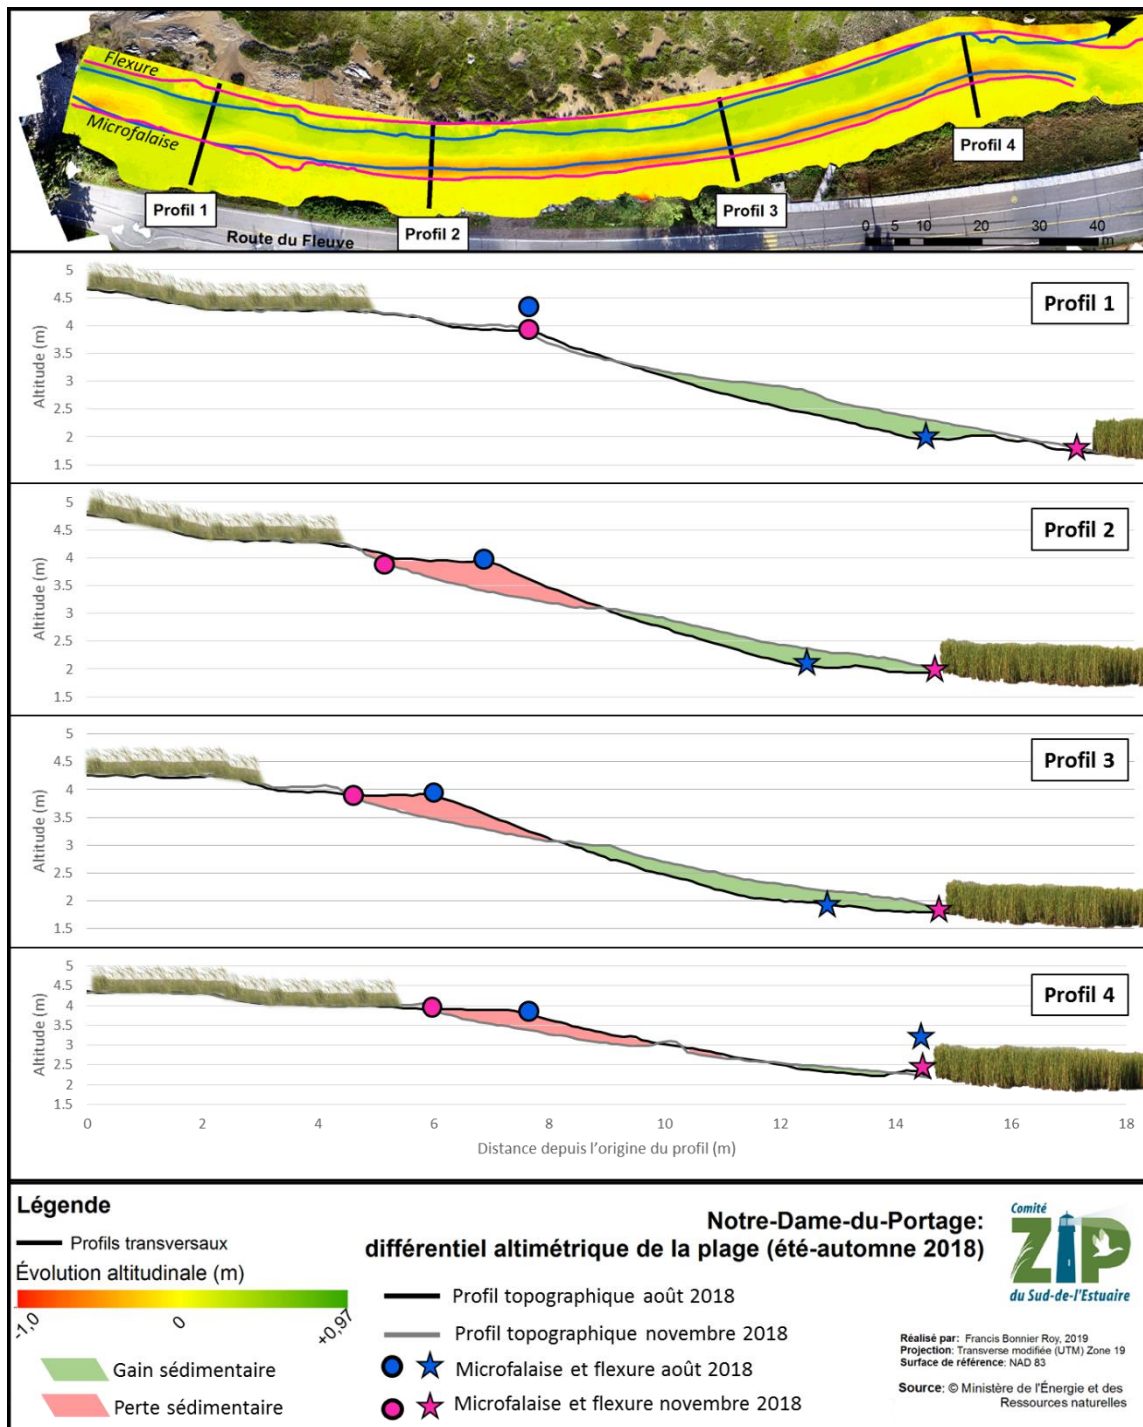
Ainsi, l'objectif de ce suivi est de comparer l'état de référence (10 août 2018) à celui du 8 novembre 2018, soit environ quatre mois après les travaux. Malgré que ce levé d'automne soit tôt pour connaître l'ampleur du déplacement des sédiments de la recharge par les vagues, ou encore les glaces, quelques épisodes de fortes tempêtes ont précédé l'acquisition des images. La comparaison des deux levés démontre un reprofilage de la recharge tendant vers un état naturel de la plage (Figure 35). Sur la Figure 35, le médaillon du haut présente un différentiel altitudinal entre le levé d'été et celui d'automne. Les zones colorées en rouge représentent des pertes sédimentaires tandis que les zones en vert sont en accumulation. Les zones en jaune sont les endroits où il n'y a pas eu de changements. Toujours sur le même médaillon, deux lignes indiquent la position de la microfalaise en août (bleue) et en novembre (rose). Les mêmes couleurs sont utilisées pour désigner les deux flexures à pareille date en bas de plage. De plus, quatre profils sont visibles sur la carte et montrés dans une vue transversale. Ces profils permettent d'exposer clairement le déplacement des sédiments de la recharge par les vagues durant la saison automnale. Il est possible de voir que le bris de pente du talus a reculée entre les deux levés, sauf pour le profil 1 où elle n'a pas bougé. En réaction à cette érosion, les sédiments de la recharge ont été redistribués sur le bas de la plage tel qu'attendu (voir marqueurs ronds et étoilés).

**Figure 35.** Modèle numérique d'élévation (CGVD2013) et orthophotographie réalisés à partir des levés de la plateforme SIMBA en août et novembre 2018 ainsi que 4 profils topographiques de la plage.

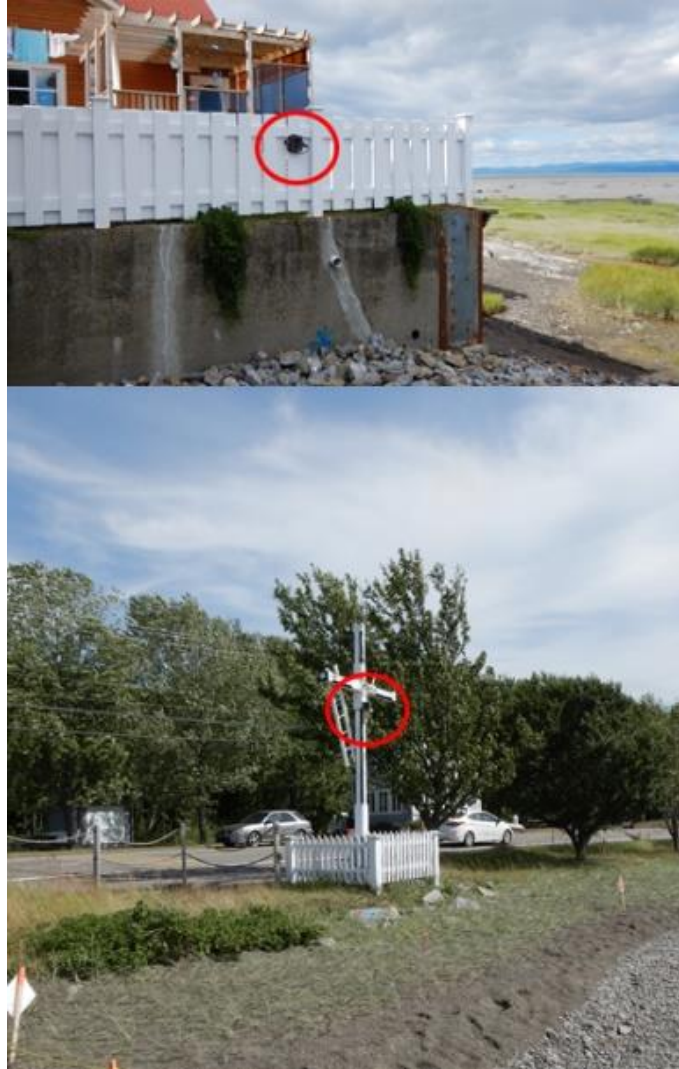
En juin 2018, deux caméras *Reconyx HS2X HyperFire2* ont été installées de façon à suivre en image les changements environnementaux qui modifient la recharge sédimentaire (Figure 36). L'une d'entre elles a été installée à la propriété se retrouvant à l'ouest de la recharge, pointant vers l'est. L'autre fut installée plus à l'est (sur la croix) pointant aussi vers l'est. Les images prises aux cinq minutes sont

recueillies puis consultées à la manière d'une vidéo permettant d'observer et d'analyser le déroulement de processus sur la côte tels que l'impact des vagues ou des glaces.

**Figure 36.** Localisation des caméras de suivi à l'Anse-du-Portage.

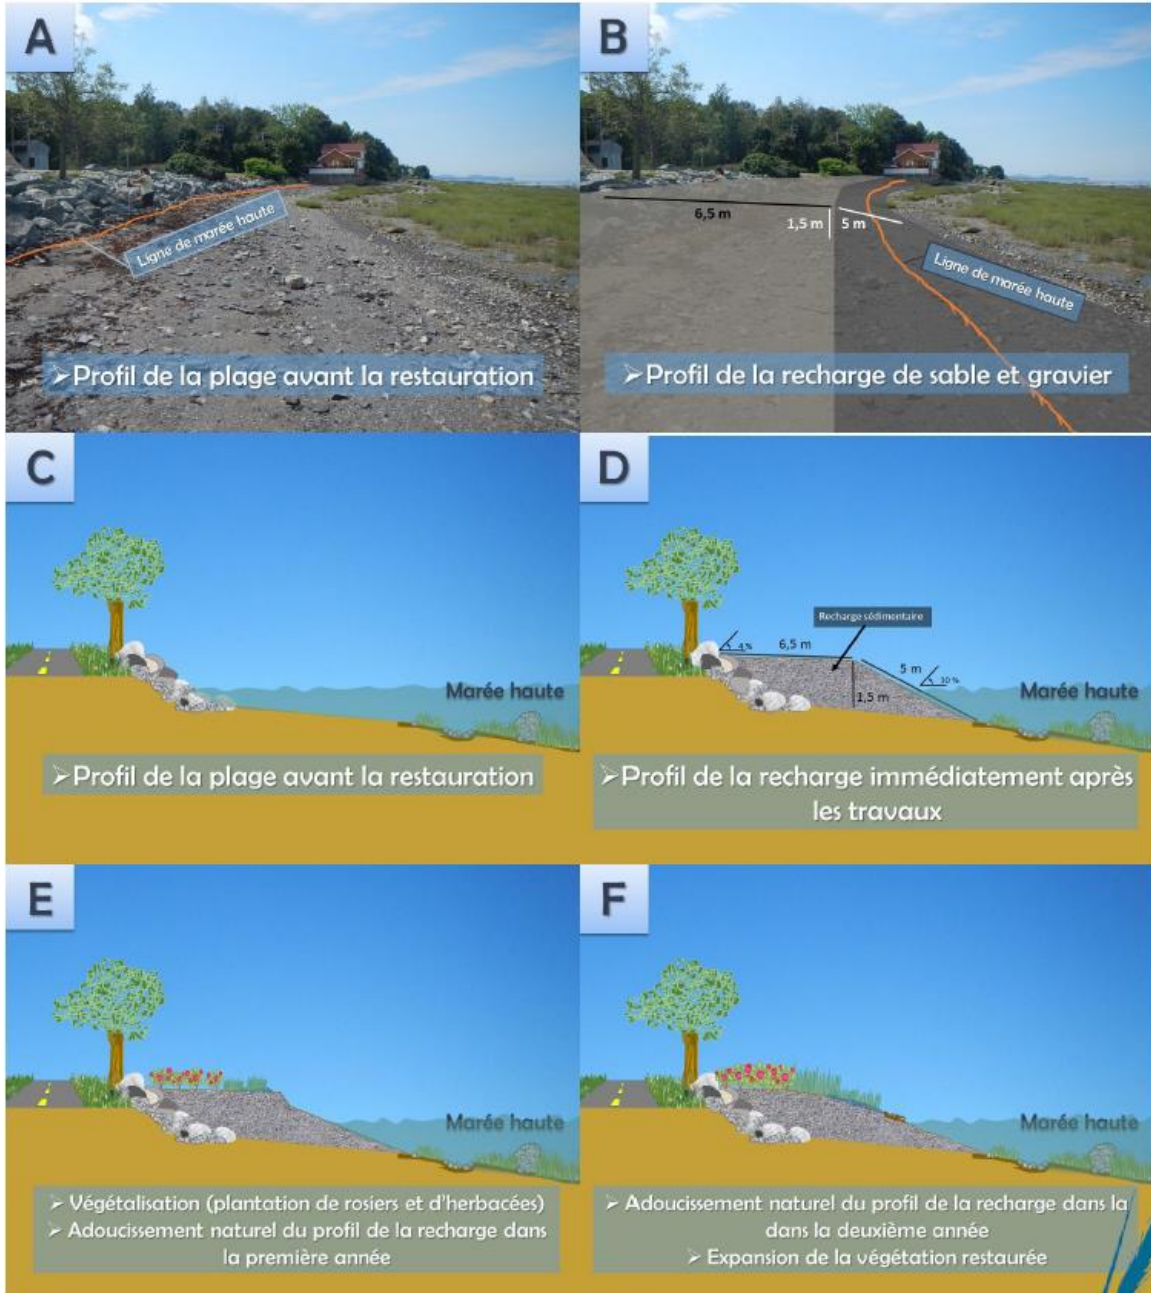
Ces changements, le recul de la microfalaise et le reprofilage du talus, étaient prévisibles et attendus. En effet, le reprofilage de la recharge sédimentaire au fil des années correspond à une dynamique naturelle. Ainsi, il est à prévoir que les sédiments seront redistribués, au gré des conditions environnementales locales, pour atteindre un profil de plage beaucoup plus doux et plus stable avec une pente graduelle (Figure 39). Ainsi, l'érosion observée au niveau de la recharge est associée à un cycle naturel guidé par les conditions météo-marines saisonnières. À l'automne et au printemps, des périodes plus dynamiques en milieu côtier sont enregistrées et on observe un abaissement de la plage. Les relevés sur le terrain qui seront réalisés au cours des prochaines années permettront de documenter cette tendance qui se dégage pour cette première année de suivi.

**Figure 39.** Profils de plage théorique avant (A) et après (B) la recharge sédimentaire de la plage de l'Anse-du-Portage et reprofilage attendu du talus créant un profil d'aspect naturel ainsi qu'une reprise végétale du haut de la plage (B-F).
