# Patrimoine agricole bâti du Québec

## Guide des types architecturaux

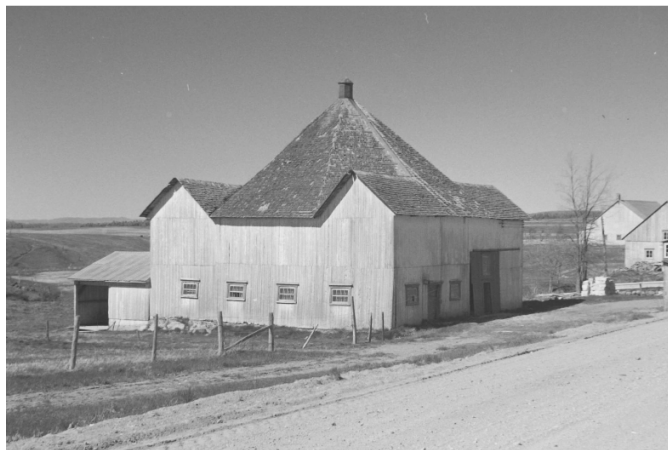
**Photo 41 – Grange-étable carrée dans le rang de la Grand' Ligne, Dorchester**

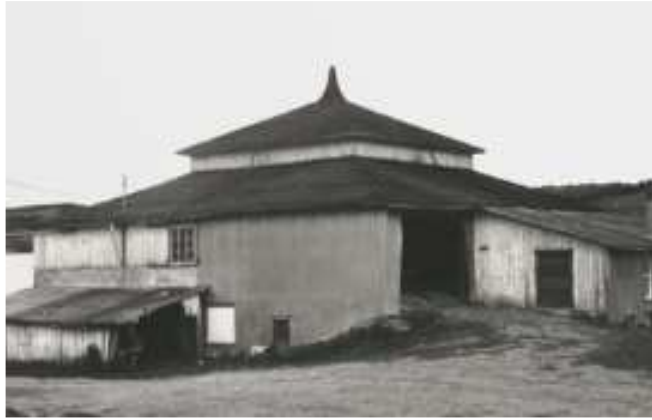
**Photo 42 – Grange-étable carrée avec lanterneau du 1900, rang Saint-Étienne Sud à Sainte-Marie, avant 1940**
