MONASTÈRE DE
L'HÔPITAL
GÉNÉRAL
DE QUÉBEC

Travaux de réaménagement du second niveau de la première aile de la Communauté 2021-2022

Rapport d'intervention
sur les cloisons et les planchers d'origine

Juin 2022

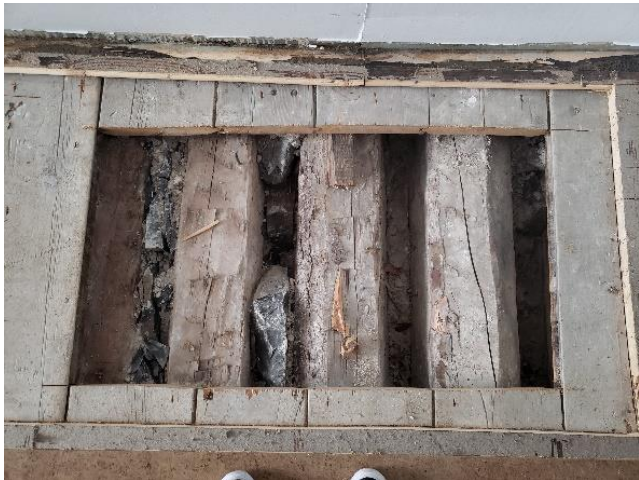
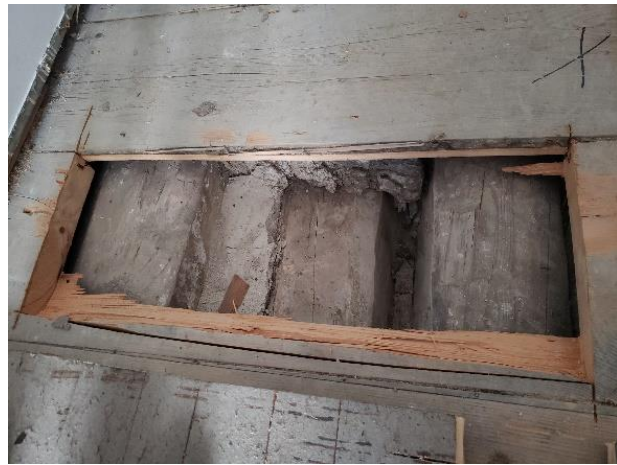
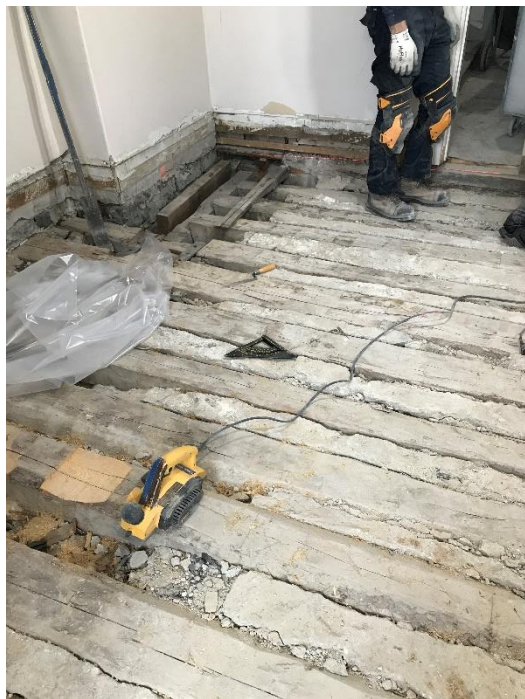
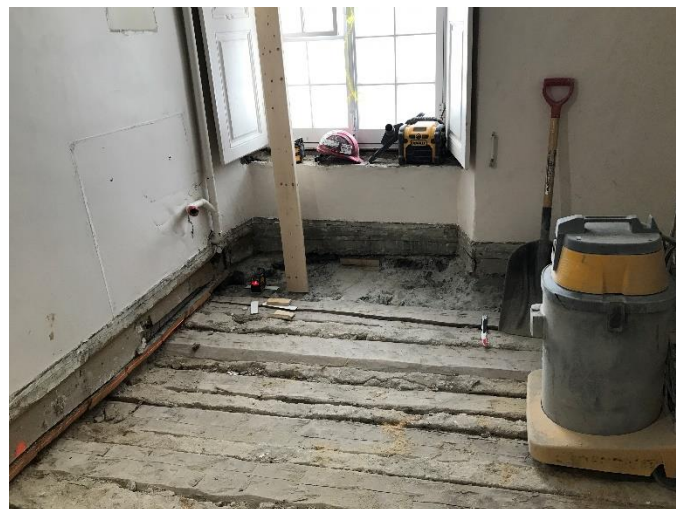
La structure du plancher du 2^e étage et celle du 3^e étage sont d'origine (1737). Avant le rehaussement d'un étage de cette aile, en 1851, le plancher du 3^e étage servait de combles. Le dégarnissage partiel des revêtements et du planchéage pour aménager les nouvelles salles de toilettes au 2^e étage a révélé une charpente à simple solivage supportée par les murs massifs en maçonnerie de l'étage inférieur. Cette charpente est constituée de poutrelles en bois de forme trapézoïdale presque accolées les unes aux autres et entièrement hourdies entre elles. L'espace entre les solives est comblé de pierres et de mortier, comme le sont habituellement les murs en colombage pierroté. Sur le dessus, pour réaliser le plancher, les solives sont recouvertes de madriers de pin emboutetés de 70 mm. En dessous, pour constituer le plafond de l'étage inférieur, les solives sont recouvertes d'un lattis crépi de mortier et enduit de plâtre ou de chaux. Cette technique, spécifiquement européenne, est assez peu fréquente ici. Habituellement, les charpentes de plancher à simple solivage hourdies laissent un espace plus grand entre les solives, soit de 200 à 300 mm. Ce système de construction du 18^e siècle, en France, est appelé « dalle à mortier de chaux »¹. Les percées exploratoires effectuées au plancher du 3^e étage ont confirmé que la même technique y fut utilisée.

« On retrouve dans la première aile de la Communauté (1737), un élément structurel particulier. Les planchers sont constitués de solives trapézoïdales collées les unes sur les autres. Comme l'a signalé l'architecte Vianney Guidon, ce type de plancher, en plus d'offrir une grande solidité, constitue une excellente barrière antifeu². C'est d'ailleurs pour cette raison qu'on le trouve habituellement dans des bâtiments militaires et rarement dans des ensembles conventuels. »³

Les planchers d'origine du second niveau de la première aile de la communauté, monastère de l'Hôpital général de Québec. Photos : Mélanie Tremblay, 2022.

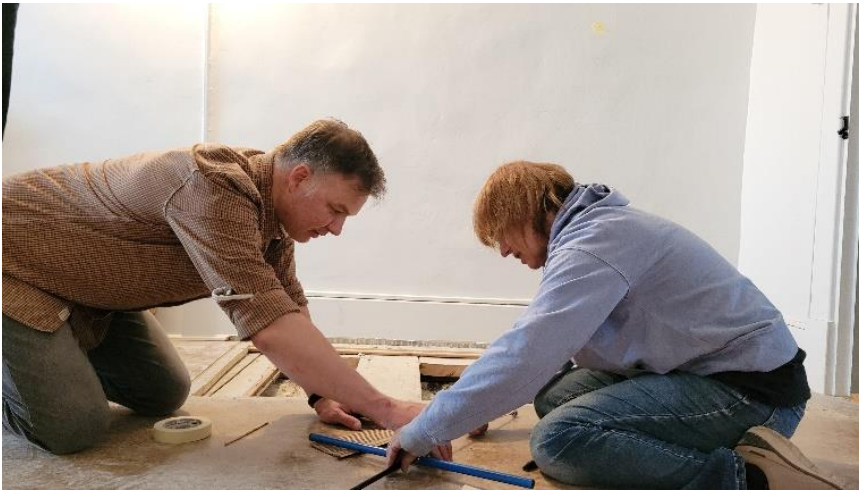
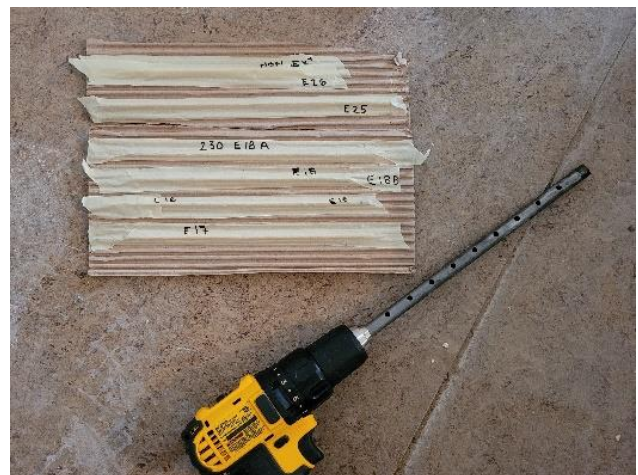
Avant de couvrir à nouveau le plancher, un relevé photographique et dessiné a été effectué pour documenter ce mode de construction inusité. De plus, dans le cadre de la constitution d'une banque de référencement pour la datation des constructions, les responsables du laboratoire de dendrochronologie de l'Université Laval ont effectué un carottage des poutres qui, ont-ils pu le confirmer, sont faites d'épinette.

Les carottes prélevées dans les pièces du plancher ont permis au laboratoire de dendrochronologie de l'Université Laval de compléter une banque de référencement de l'épinette. Cette banque permettra dorénavant de dater les constructions anciennes.

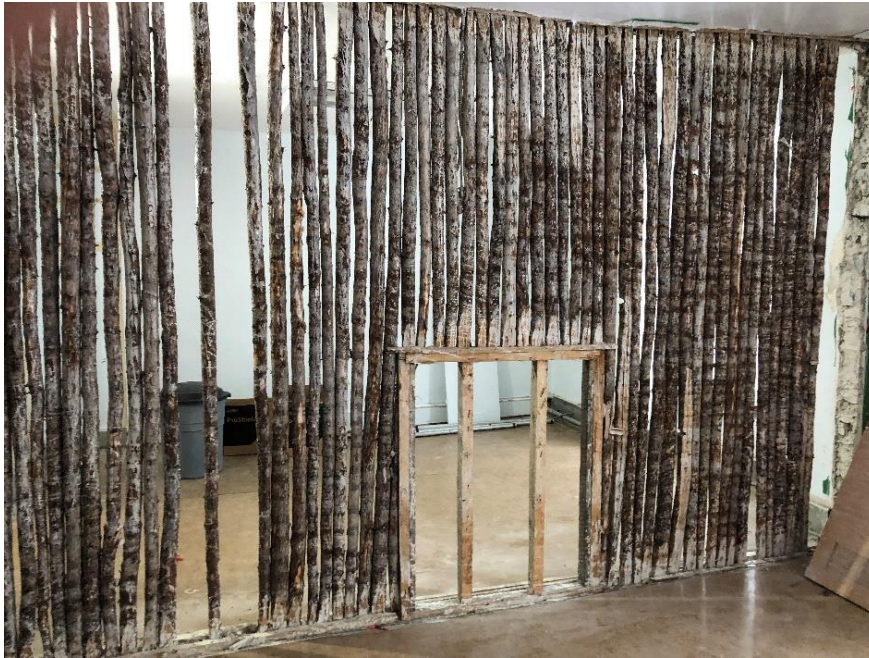
L'intervention sur les cloisons a aussi révélé au pied et au centre d'un des murs la présence d'une ouverture d'une hauteur de 1 090 mm sur 900 mm de largeur. L'utilité de cette ouverture est encore mal connue. Il est possible qu'elle ait eu pour fonction de permettre la circulation de la chaleur d'une chambre à l'autre.

Cloison de grumes avec une ouverture qui aurait permis la circulation de la chaleur entre les pièces. Monastère de l'Hôpital général de Québec.
Photo : Mélanie Tremblay, 2022

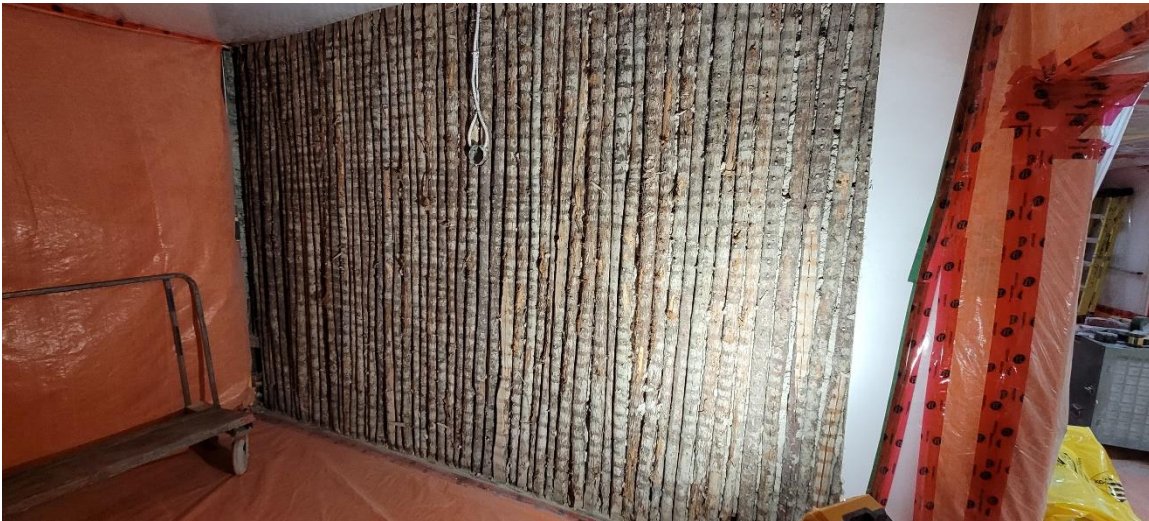
Cloison de grumes sans son crépi, entre deux cellules de religieuses, monastère de l'Hôpital général de Québec. Photo : Mélanie Tremblay, 2022.

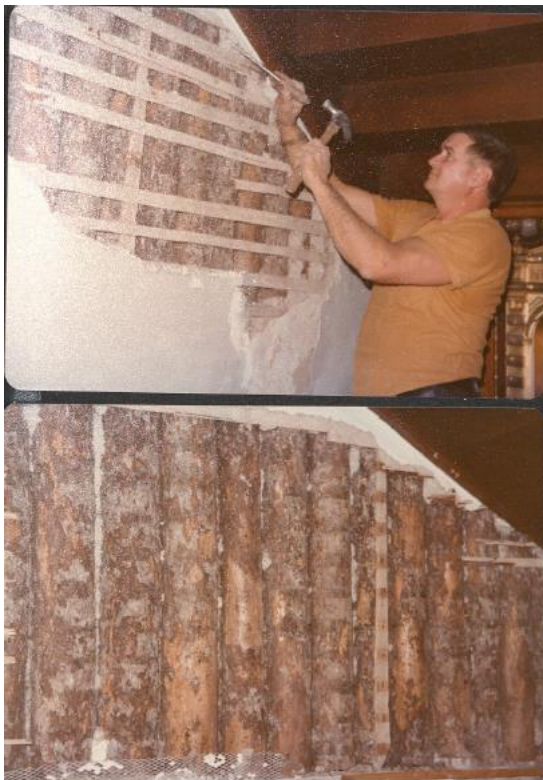
Travaux de restauration de la cloison entre le réfectoire des Récollets et le carrefour de l'escalier en 1979. Sources : Le Monastère des Augustines, HG-A-26.23.11.2

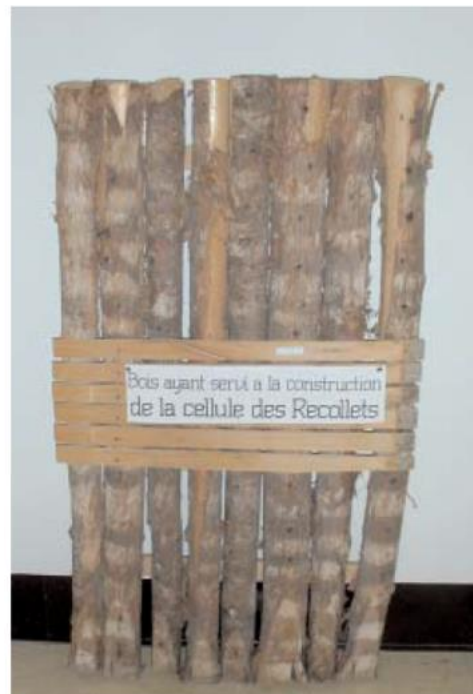
Portion de cloison attribuée aux cellules des Récollets exposée dans le musée aujourd'hui démantelé. Sources : Desmeules, Claire, *Le patrimoine des Augustines du monastère de l'Hôpital général de Québec, collection des biens mobiliers*, 2003, p. 20

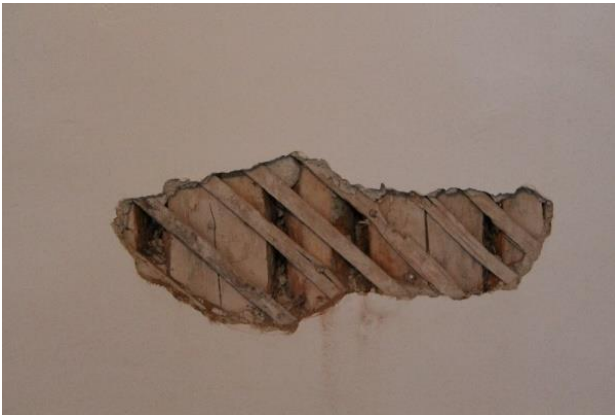
Mur de grumes des cellules du monastère de l'Hôtel-Dieu de Québec
Photo : ABCP architecture, 2012

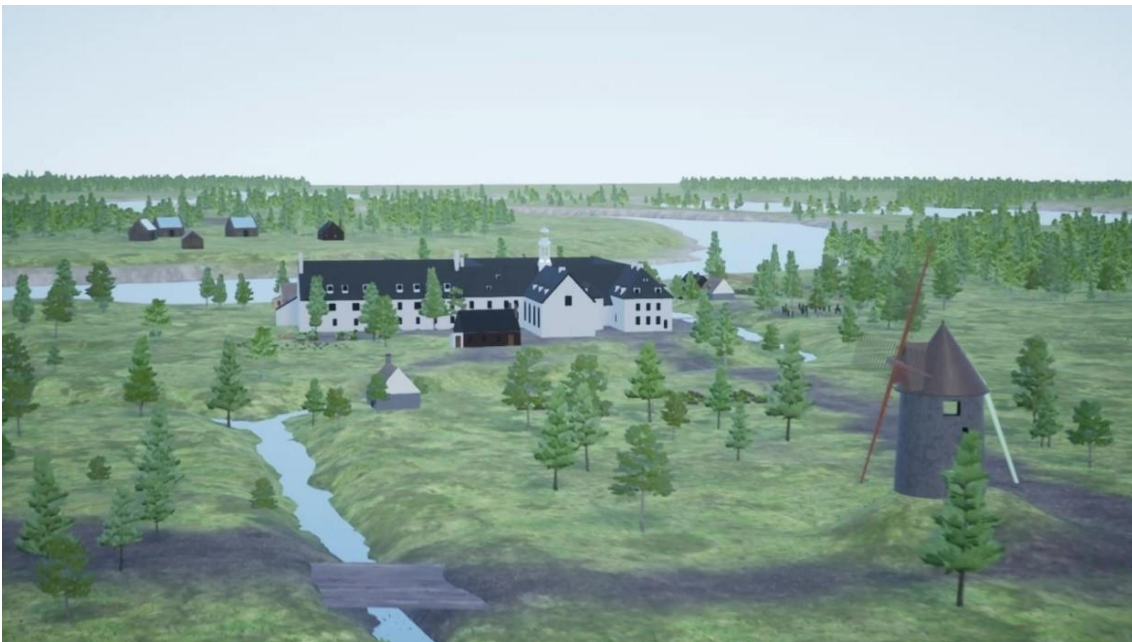
Le monastère de l'Hôpital général de Québec après la construction de la première aile de la communauté. Image extraite de la reconstitution animée disponible sur : <https://vimeo.com/569401869>
