**CARACTÉRISATION BIOPHYSIQUE DU MARAIS INTERTIDAL DE  
MONTMAGNY ET RESTAURATION D'HABITATS CÔTIERS VULNÉRABLES**

**RAPPORT DE SUIVI DE RESTAURATION 2018**

**RAPPORT FINAL**

**JANVIER 2019**

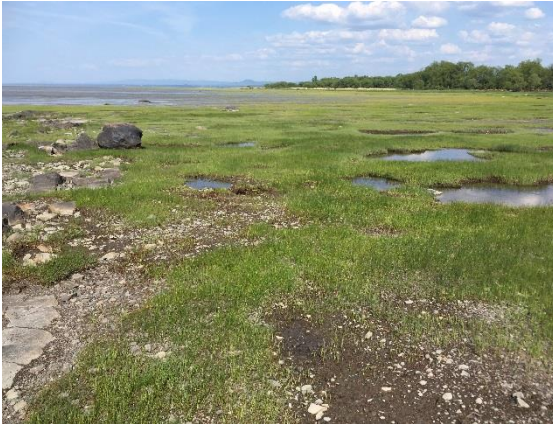
**Figure 1 Marais côtier, Pointe Saint-Thomas, juin 2018**

Bassin de Montmagny. En 2016, le comité ZIP du Sud-de-l'Estuaire (ZIPSE) effectue une caractérisation biophysique de 6 km linéaires du marais à scirpe de Montmagny entre le quai de la gare fluviale et la Pointe Saint-Thomas (Figure 1). Cette étude permet d'identifier des habitats à l'état stable et à la biodiversité intègre, mais aussi des zones perturbées.

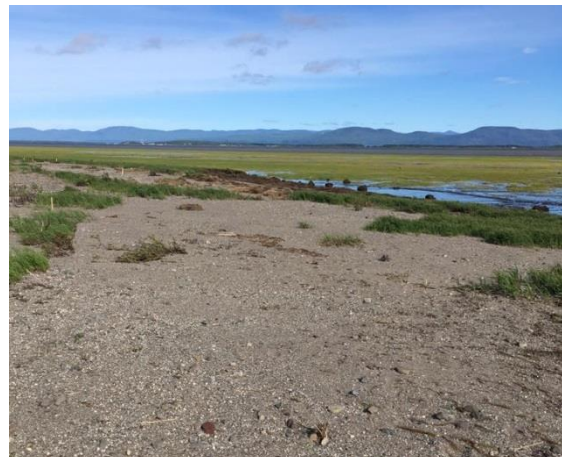
**Figure 2 Lobe transgressif sur le haut marais, secteur Rivière à Lacaille, mai 2018**

Une des perturbations identifiées par l'étude du comité ZIPSE est l'apparition récente de plages sablo-graveleuses, aussi nommées lobes transgressifs (Figure 2), sur le haut marais (schorre supérieur). Pour certains auteurs, ces lobes sont un signe de transgression marine donc, d'une hausse du niveau moyen des mers. Leurs sédiments sont transportés par-dessus l'habitat du marais indiquant une migration de la ligne de rivage vers les terres. Ces lobes ont été sélectionnés par le comité ZIPSE afin de réaliser des plantations qui visent à ralentir

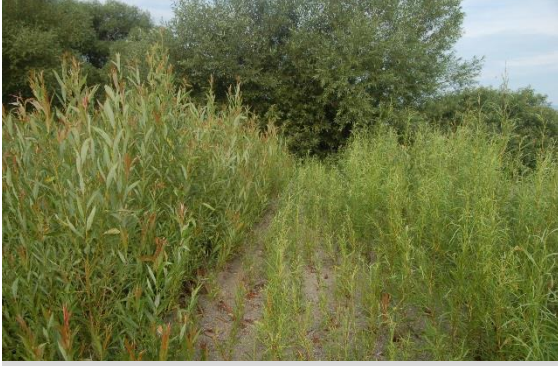
**Figure 3 Plantations de grandes boutures de saule discolore et de petites boutures de saule de l'intérieur, août 2018**

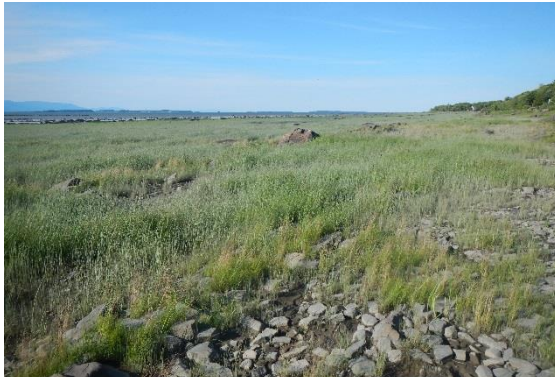
Figure 4 Marais côtier à l'ouest de Montmagny

Les côtes naturelles du sud de l'estuaire moyen entre Berthier-sur-Mer et Rivière-du-Loup sont en majeure partie constituées de marais maritimes (Conseil du Saint-Laurent, 2017). Ces marais sont situés dans la zone la plus turbide du Saint-Laurent où les marées brassent d'abondantes concentrations de fines particules argileuses et limoneuses en suspension dans l'eau (Troude, 1986 et Troude et Sérodes, 1989). Communément

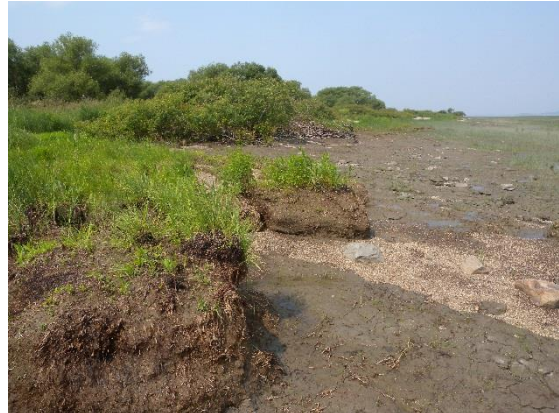
**Figure 5** Ligne de rivage en érosion, haut marais, est du quai de Montmagny

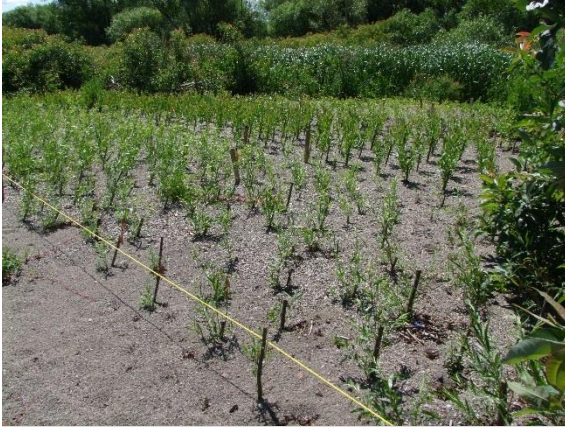
Figure 8 Boutures de saules plantées en quinconce

La méthodologie de plantation réunissait des techniques empruntées au génie végétal et au regarnissage. Des plançons d'herbacées et des boutures d'arbustes furent plantés uniquement à la main. Afin de couvrir les surfaces dénudées à restaurer, les espèces choisies ont été réparties en quinconce<sup>1</sup> (Figure 8) selon un nombre moyen de 12 tiges par m<sup>2</sup>. Plus précisément, il s'agissait de 12 à 13 boutures par m<sup>2</sup> pour toutes les espèces de saules arbustifs et de 15 à 17 plançons par m<sup>2</sup> pour les graminées et l'eupatoire. L'asclépiade commune fut plantée en plus grande densité, soit à 30 tiges par m<sup>2</sup>.

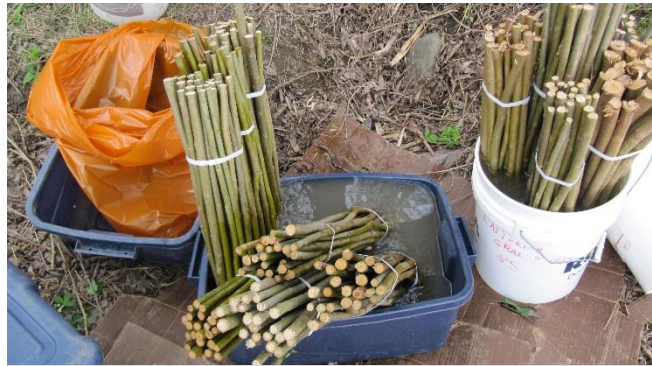
Figure 9 Trempage de boutures de saules dans des contenants remplis d'eau

(Figure 9). C'est donc gorgées d'eau et prêtes à s'enraciner que les boutures furent enfouies dans le sol. Lorsque nécessaire, un maillet de caoutchouc pouvait être utilisé pour enfoncer les grandes boutures de plus de 30 cm aux deux tiers de leur longueur dans le sol. Des tarières faites de tiges d'acier étaient aussi nécessaires pour pratiquer des trous dans les sédiments plus compacts. Deux types de boutures furent utilisées d'ailleurs : des grandes de 60 cm et des petites de 40 cm avec un diamètre pouvant varier de 0,5 cm à 3,5 cm.

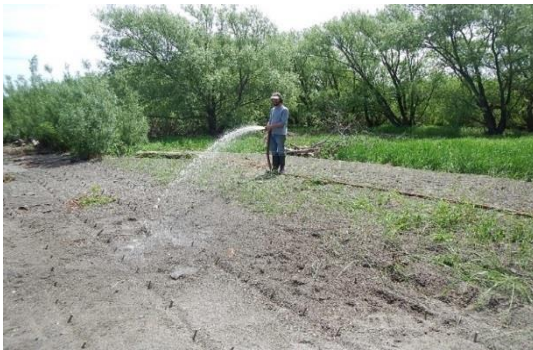
**Figure 10 Arrosage d'une plantation nouvellement réalisée**

Un arrosage fut réalisé avant chaque plantation afin de favoriser la cohésion des sédiments pour faciliter l'insertion des herbacées dans le sol (Figure 10). Des arrosages subséquents furent aussi faits après les plantations afin de favoriser la croissance des boutures et des plançons. Les caissettes étaient disposées à l'ombre de grands saules près des sites de plantation.

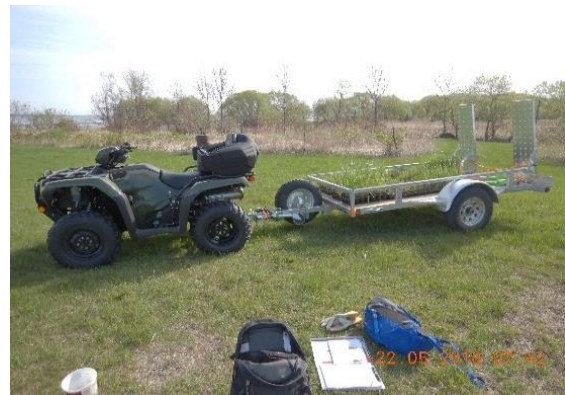
**Figure 11 Véhicule tout-terrain « 4 roues » et remorque**

Le transport des caissettes de plants, des boîtes de boutures, du matériel de plantation (plautoirs, tarières, pelles, maillets, etc.), de la motopompe et des tuyaux de pompage se faisait au moyen d'une petite remorque tractée par un véhicule tout-terrain de type « 4 roues » (Figure 11). La circulation avec le VTT se réalisait dans les zones dénudées de végétation, au-dessus de la ligne des hautes eaux.

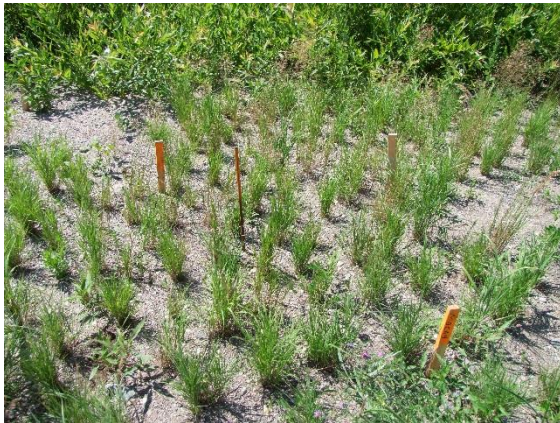
**Figure 12** Quadrat de suivi dans une parcelle de calamagrostide du Canada

Étant donné que quelques aires de plantation furent ajoutées en 2018, il a donc été nécessaire d'augmenter le nombre de quadrats de suivi (Figure 12). Deux nouvelles parcelles ont été ajoutées, des extensions à celles de 2017 ont été faites des parcelles endommagées furent aussi regarnies. En 2017, 38 quadrats de suivi furent implantés et documentés. À cette superficie suivie, furent ajoutés 15 autres quadrats pour un total de 53 sur 10 parcelles en 2018. La plupart des nouveaux quadrats concernaient le suivi de nouvelles parcelles implantées en 2018. Trois quadrats furent consacrés à augmenter le suivi d'une espèce plantée en 2017 qui n'avait pas suffisamment de répliqués pour avoir une valeur statistique dans l'ensemble. Les suivis de 2018 ont été réalisés en partenariat avec Biopterre les 27 juin, 20 juillet, 16 août et 13 septembre. À ces suivis méthodiques, s'ajoutèrent deux journées de suivi d'ensemble. Ces deux autres journées réalisées respectivement le 1er août et le 20 septembre 2018 avaient pour but de corriger le balisage abîmé, photographier les perturbations et géolocaliser les espèces plantées afin d'en obtenir les superficies. Lors de ces suivis supplémentaires, plusieurs actions pertinentes ont pu être réalisées, telles qu'entretenir des communications avec les gestionnaires de la ZEC de l'Oie-Blanche-de-Montmagny et réaliser des observations d'oiseaux.

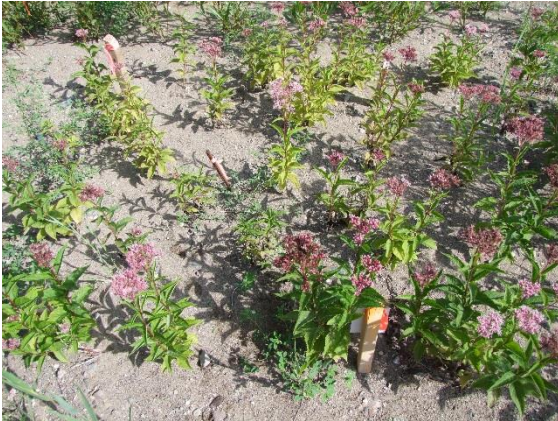
**Figure 14** Quadrat de suivi dans une parcelle d'eupatoire maculée

Les figures suivantes (Figure 15 à Figure 18) font la synthèse des performances des espèces par comparaison de leurs moyennes de croissance et de leur taux de survie pour l'ensemble des quadrats. En somme, des taux de survie variant entre 60 % et 160 % montrent que le projet atteint largement les objectifs prévus de 70 % de survie. Avec un taux moyen de survie de 110 % pour 2017 et de 90 % pour 2018, les pertes sont minimales. De plus, les grandes boutures

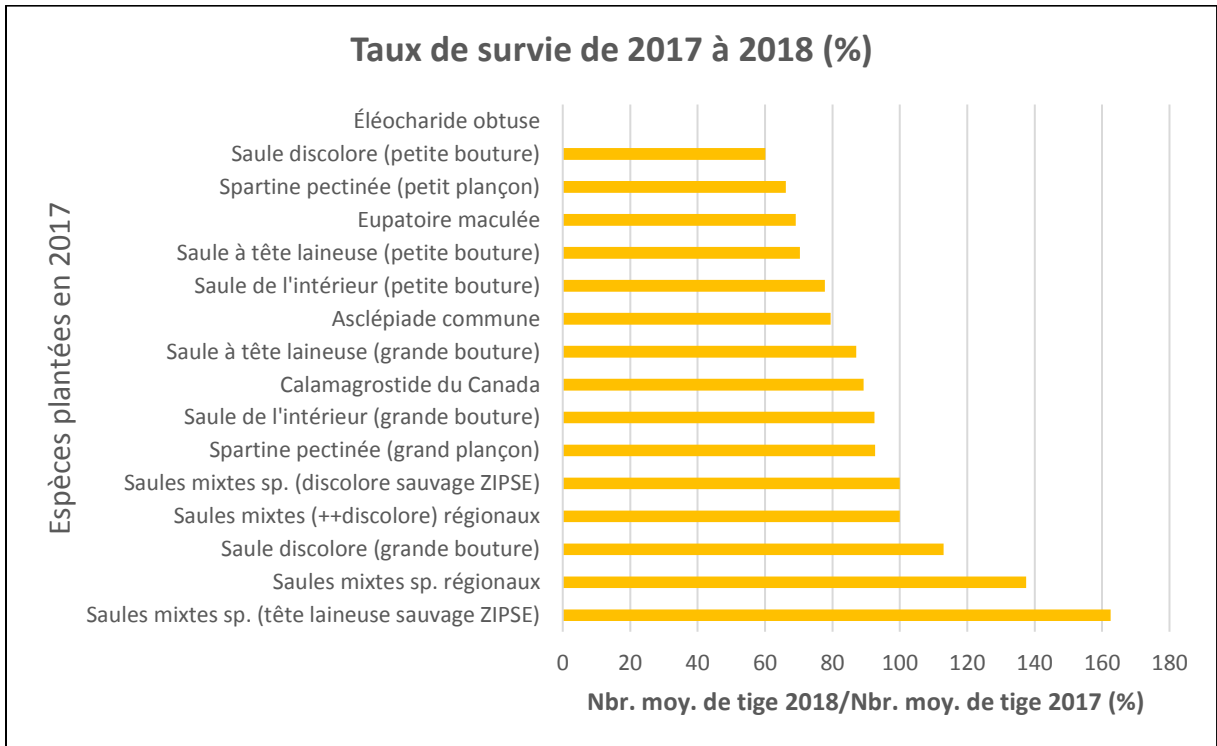
**Figure 15 Synthèse des taux de survie de 2017 à 2018**

- **Le Taux de survie** : nombre de tiges vivantes lors du dernier suivi en septembre 2018 multiplié par cent et divisé ensuite par le nombre de tiges vivantes lors du premier suivi (un mois après la plantation).
- **La croissance moyenne** : hauteur moyenne du premier suivi soustraite à la hauteur du dernier suivi.

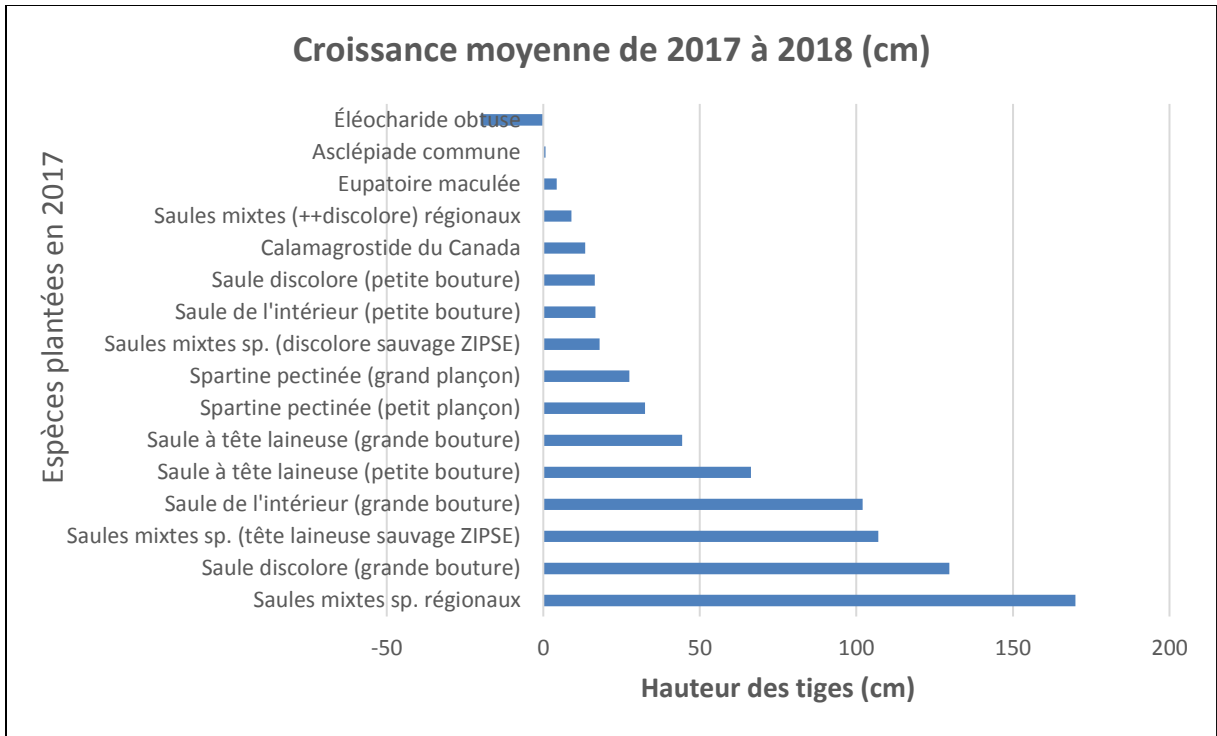
Figure 16 Synthèse de la croissance moyenne de 2017 à 2018

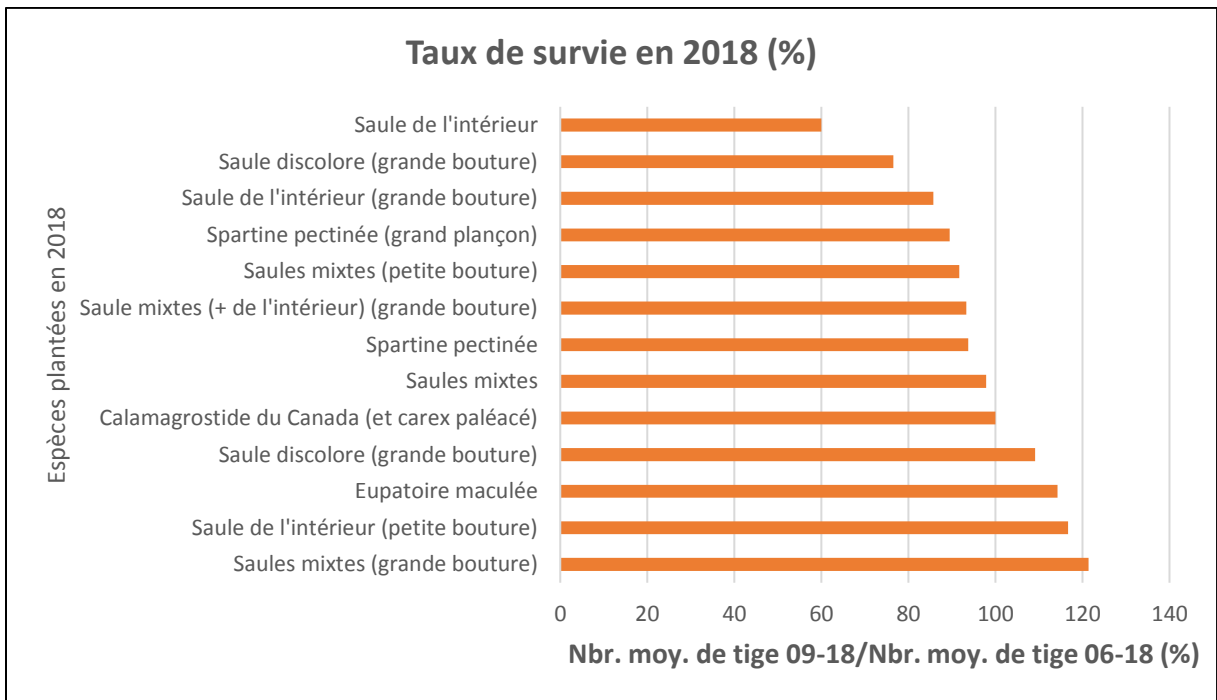
Figure 17 Synthèse des taux de survie en 2018

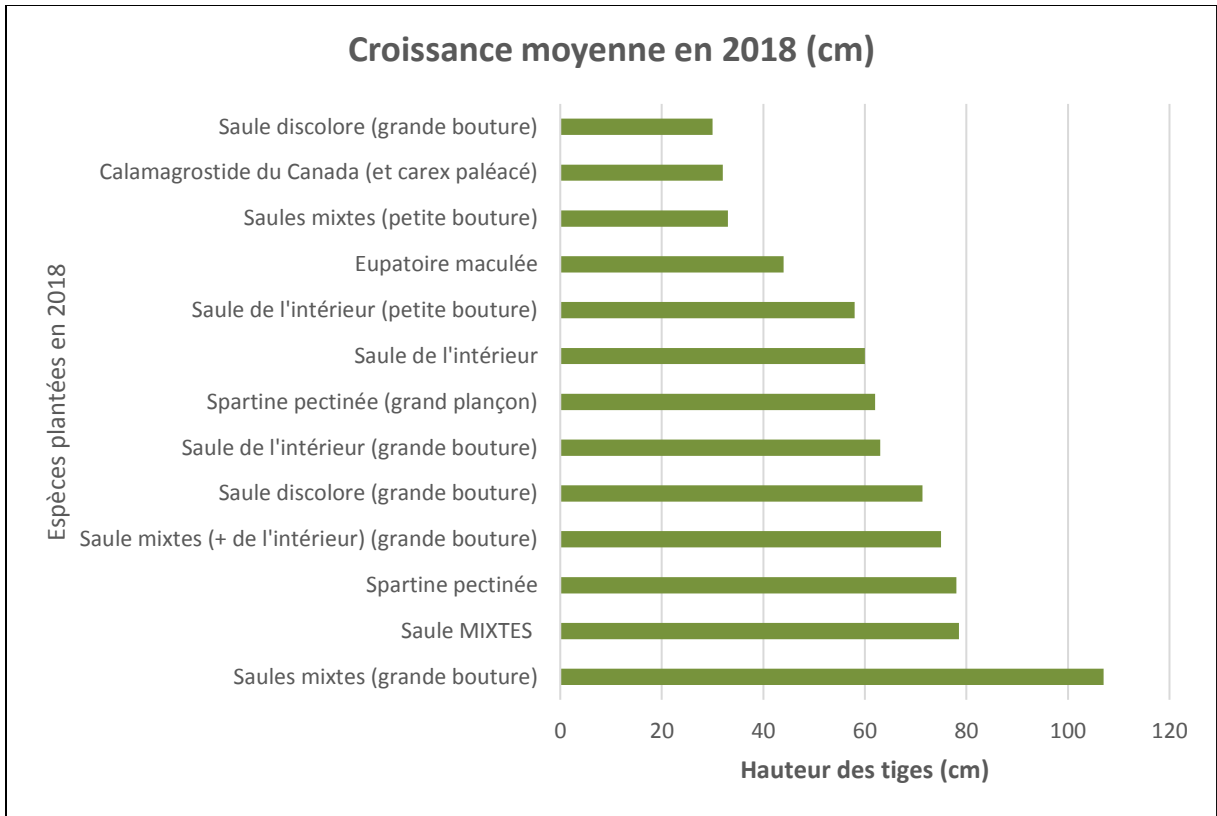
**Figure 18 Synthèse de la croissance moyenne en 2018**

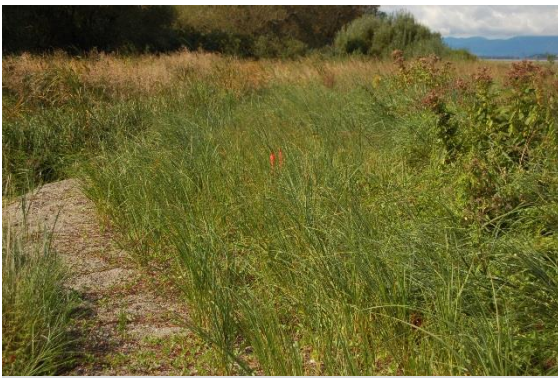
**Figure 30 Dispositif de spartine pectinée et végétation naturelle fusionnée (Parcelle L)**

Les observations d'ensemble ont permis de constater que ce projet est une réussite. De prime abord, les plantations étaient luxuriantes au terme de leur saison de croissance lors des suivis de septembre. Très peu de mortalité a été remarquée. Certaines parcelles sont fusionnées avec la végétation naturelle adjacente, atteignant une densité semblable (Figure 30). Ils forment maintenant de nouveaux hauts marais végétalisés. Certains lobes transgressifs ayant migré entre 2015 et 2017 semblaient même avoir été stabilisés par la végétation et ralentis dans leur migration. Lors des photographies aériennes prises en mai 2018, il fut remarqué que les saules forment rapidement de véritables barrières qui freinent les débris et les sédiments qui se déplacent lors des tempêtes printanières. Les rangées de saules protègent alors, les herbacées placées derrière, le temps qu'elles atteignent des tailles plus résistantes à l'ensablement.

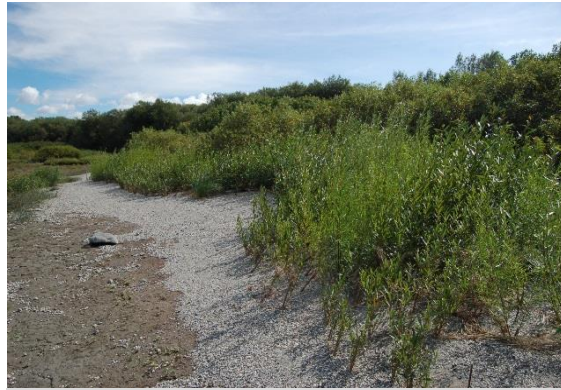
**Figure 31 Dispositif de saules mixtes à la parcelle K**

Leur croissance montre néanmoins une vigueur surprenante après deux ans. Une croissance fulgurante fut remarquée pour les saules de l'intérieur implantés sur la parcelle K (Figure 31) en 2018. On observe la même chose pour le saule de l'intérieur à la parcelle D implanté en 2017. Les grandes boutures de saule sont toujours plus performantes que les petites après un an, mais les petites boutures qui survivent à une deuxième année connaissent alors un essor de croissance.

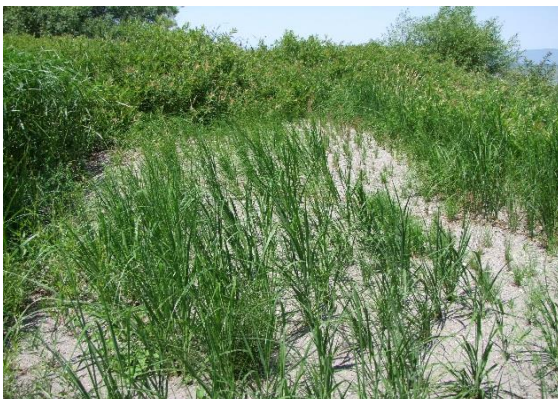
**Figure 32 Dispositif de spartine pectinée, parcelle L, juillet 2018**

La spartine pectinée est de loin l'herbacée qui s'adapte le mieux à la transition entre la serre et le milieu naturel. Elle atteint des hauteurs remarquables et se reproduit (clones et fructifications) après deux ans (Figure 32). Cette graminée montre une excellente résistance à la transplantation dans les graviers secs et incultes des lobes transgressifs ainsi qu'aux sécheresses estivales. Il faut dire que les eaux du Saint-Laurent viennent parfois recouvrir les

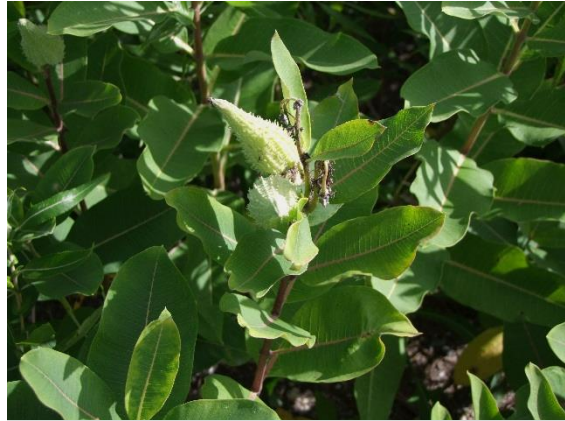
**Figure 33** Plançons d'asclépiade commune montés en graines

L'asclépiade commune flétrit rapidement en septembre et peine à atteindre sa maturité là où la compétition végétale est forte. Le suivi d'août montre qu'elle a pourtant cru dans l'ensemble. D'ailleurs, certains plants d'asclépiades ont fleuri ou sont montés en graines en 2018 (Figure 33).

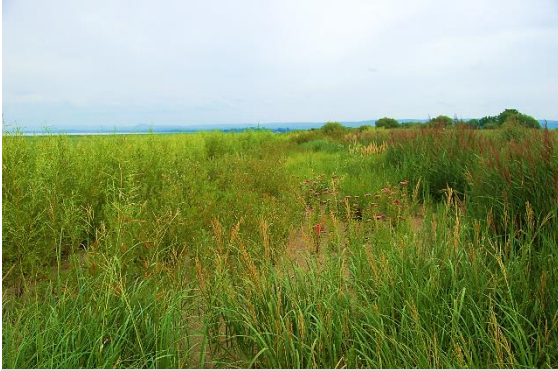
**Figure 34** Habitat propice au bruant de Nelson, parcelle D

Les marécages et marais côtiers de Montmagny sont des habitats hautement fréquentés par la faune aviaire telle que la littérature et la caractérisation le démontrent. Sans pour autant faire d'inventaires exhaustifs des oiseaux présents lors des plantations et du suivi de ces dernières, l'ornithologue du comité ZIPSE a réalisé des observations intéressantes. Deux mâles chanteurs de bruant de Nelson, une espèce susceptible d'être désignée menacée ou vulnérable au Québec<sup>7</sup> ont été entendus et brièvement aperçus dans les hautes herbes des plantations de la parcelle D (Figure 34). Cette espèce historiquement présente dans le marais de Montmagny (SOS-POP, 2008) n'avait pas été retrouvée dans le marais côtier en 2016 lors de la caractérisation, mais en terres agricoles contiguës. Il n'avait pas été décelé non plus en 2017 lors des suivis. Il s'agit d'une excellente mention pour ce projet puisque les plantations ont possiblement permis à cette espèce rare de revenir fréquenter son habitat d'élection : le marais à spartine pectinée. De plus, certaines espèces de passereaux communes telles que les parulines masquées et jaunes, les bruants chanteurs et des marais et un limicole, le chevalier grivelé, ont été observées dans les parcelles de restauration.

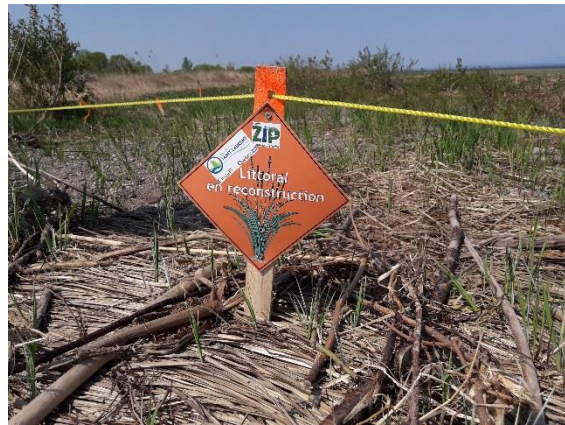
**Figure 36** Balisage dans une parcelle

poursuivi leur transgression en se déplaçant sur environ un mètre vers les terres, affectant parfois certaines plantations au passage. D'importantes laisses de marées (herbacées, déchets et débris ligneux) ont été transportées sur et à l'arrière des lobes transgressifs dans le marais dulcicole et la saulaie arborescente (Figure 37). Le phénomène est notamment visible sur les parcelles A, I, H, J, L et K. D'ailleurs, certaines parcelles d'herbacées furent partiellement recouvertes de débris ou de sédiments (sables et petits graviers), mais seulement à la base des tiges, n'affectant pas la survie des plants. Plusieurs boutures de saules ont aussi été ensablées partiellement. L'éléocharide obtuse de la parcelle L a totalement disparu sous un nouvel apport de sable. Inversement, la parcelle H, qui avait été recouverte par d'abondantes laisses de marées en mai au moment de la plantation, a été nettoyée par les eaux. Quelques plançons et quelques boutures ont également été déchaussés et certaines furent emportées. Malgré ces perturbations, il y a très peu de perte dans l'ensemble. Des dégâts ont surtout été causés aux cordages, aux panneaux et aux piquets de balisage (Figure 36). Il serait préférable d'éviter de relier les pancartes de restauration avec des cordes qui entraînent le déchaussement des piquets de bois, lorsque poussées par les débris flottants. Aussi, les piquets des quadrats de suivi ont aussi été déchaussés, mais dans une moindre mesure. La résilience des plantations face à cet aléa côtier est donc efficace, puisque plusieurs piquets de bois de balisage ont été arrachés alors que les arbustes et herbacées ont seulement pliés sous la force de la

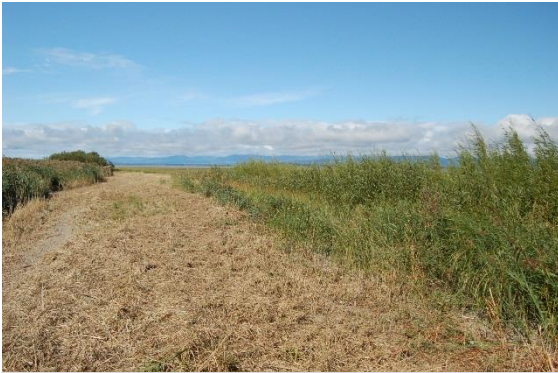
**Figure 39 Bordures fauchées, bordure de la parcelle D, septembre 2018**

bordures ne représentant qu'un pourcentage minime des parcelles. Cela n'occasionne pas de dommages pouvant mettre en péril la survie des espèces plantées. De plus, ayant suffisamment emmagasiné de réserves d'énergie à la fin de la saison végétative, les espèces coupées pourraient certainement reprendre en 2019 grâce à leur système racinaire épargné sous la surface du sol. Les caches étaient cependant recouvertes de roseaux communs montés en graines. Ces caches recouvertes de roseau pourraient constituer des vecteurs d'introduction accidentelle de cette espèce exotique envahissante sur les parcelles n'ayant pas encore été envahies (ex. : parcelle J).

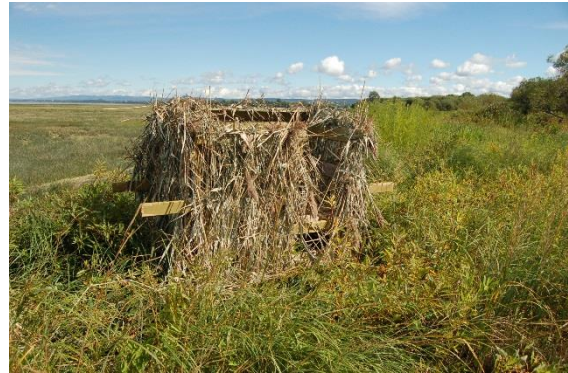
**Figure 38 Cache intégrée dans la parcelle J**

Le comité ZIPSE a émis des recommandations écrites, un protocole de coupe arbustive appuyé par le MELCC Chaudière-Appalaches (ANNEXE 2. **Protocole de coupe**) et réalisé un dépliant de sensibilisation à l'intention des chasseurs et des gestionnaires de la ZEC. Afin qu'une attention particulière soit portée aux plantations qui seront de moins en moins discernables, intégrées à la végétation sauvage, la communication avec la SACOMM sera nécessaire. Noter que la cache à la parcelle J est tout de même intégrée à la plantation sans avoir eu recours à de la fauche, ce qui est une bonne approche de camouflage (Figure 38).

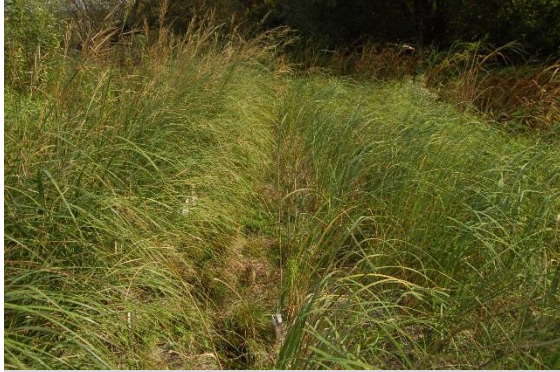
**Figure 40 Parcelle de spartine pectinée fusionnée avec la spartine naturelle**

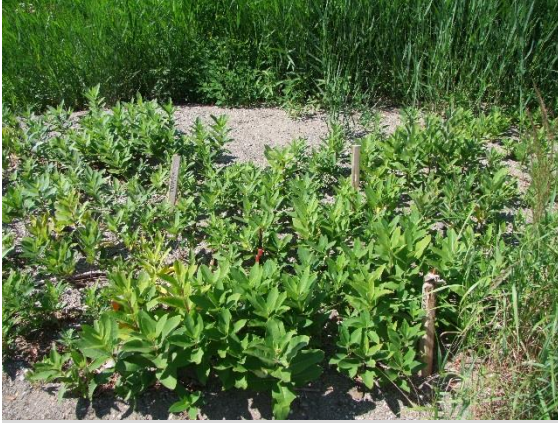
**Figure 41** Quadrat de suivi dans une parcelle d'asclépiade commune

à la croissance excellente et ignorer une autre zone avec un haut taux de mortalité sur la même parcelle dans la même espèce planté quelques mètres plus loin (Figure 41). Le fait est que les quadrats ont été implantés aléatoirement. Néanmoins, le suivi d'ensemble servait, à tout le moins, à corriger cet écueil.

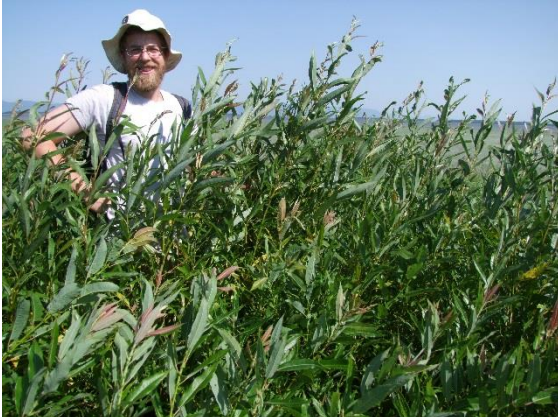
**Figure 43** Stagiaire dans une parcelle de saule discolore

Ce projet est une réussite dans son ensemble. Le suivi des parcelles de plantation a prouvé que certaines parties du haut marais à scirpe de Montmagny seront bientôt entièrement restaurées grâce aux plantations réalisées par le comité ZIPSE. Les saules discolores, de l'intérieur et la spartine pectinée montrent les taux de croissance les plus performants (Figure 43 et Figure 45), mais les autres espèces montrent des résultats intéressants pour la restauration.

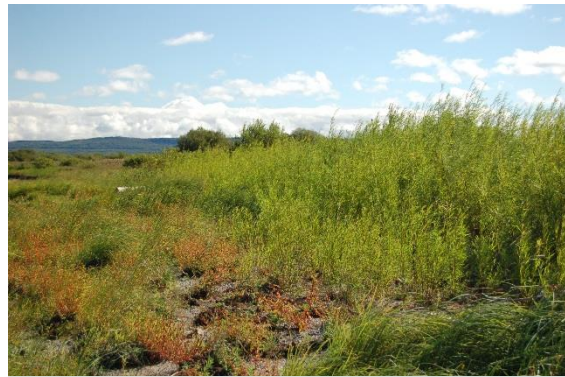
**Figure 44** Dispositif luxuriant de saules de l'intérieur à la Parcelle B

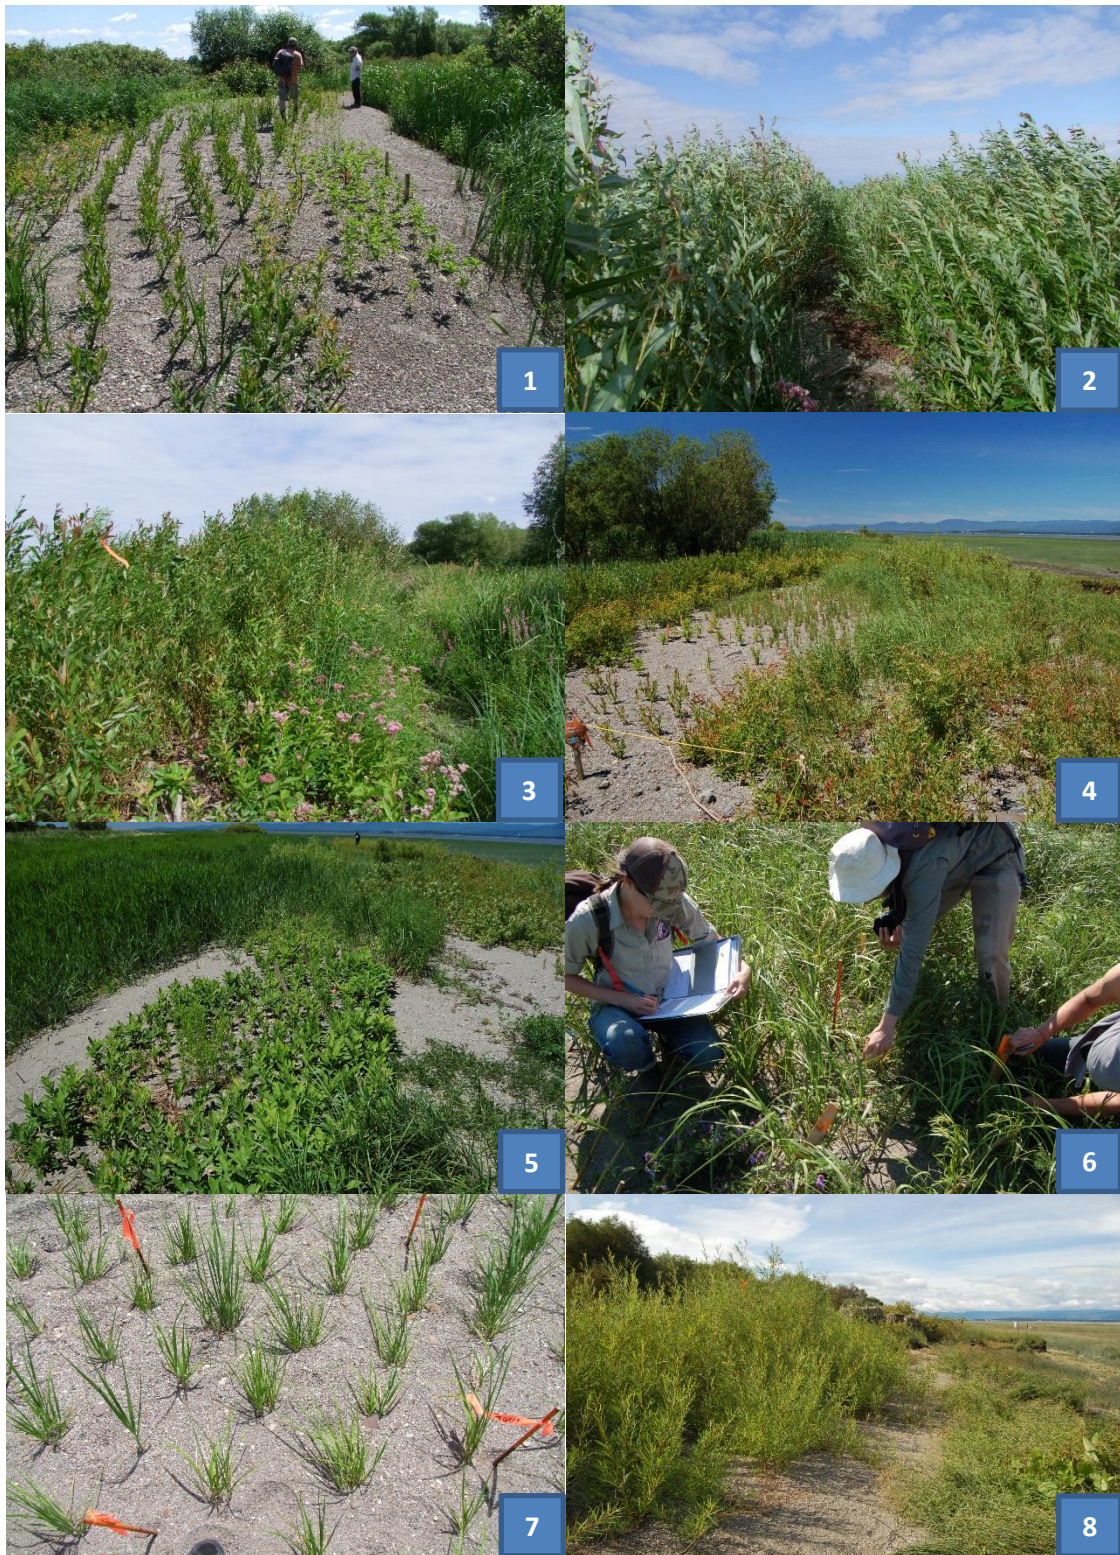
**Figure 45 Restauration du haut marais à scirpe de Montmagny, 2018**

1) Parcelle A en juillet, 2) Plantation de saule discoloré à la parcelle B, 3) saule discoloré et eupatoire maculée à la parcelle A, 4) Parcelle M en septembre, 5) Plantation d'asclépiade commune à la parcelle D, 6) Équipe de suivi en action, 7) Quadrat de suivi de spartine pectinée et 8) Saules de l'intérieur à la parcelle J
