Avril 2018

# Sur les traces des Récollets – Interventions archéologiques au sous-sol de l'aile de l'Hôpital, Site de l'Hôpital Général de Québec, CeEt-600

## Interventions archéologiques 2017

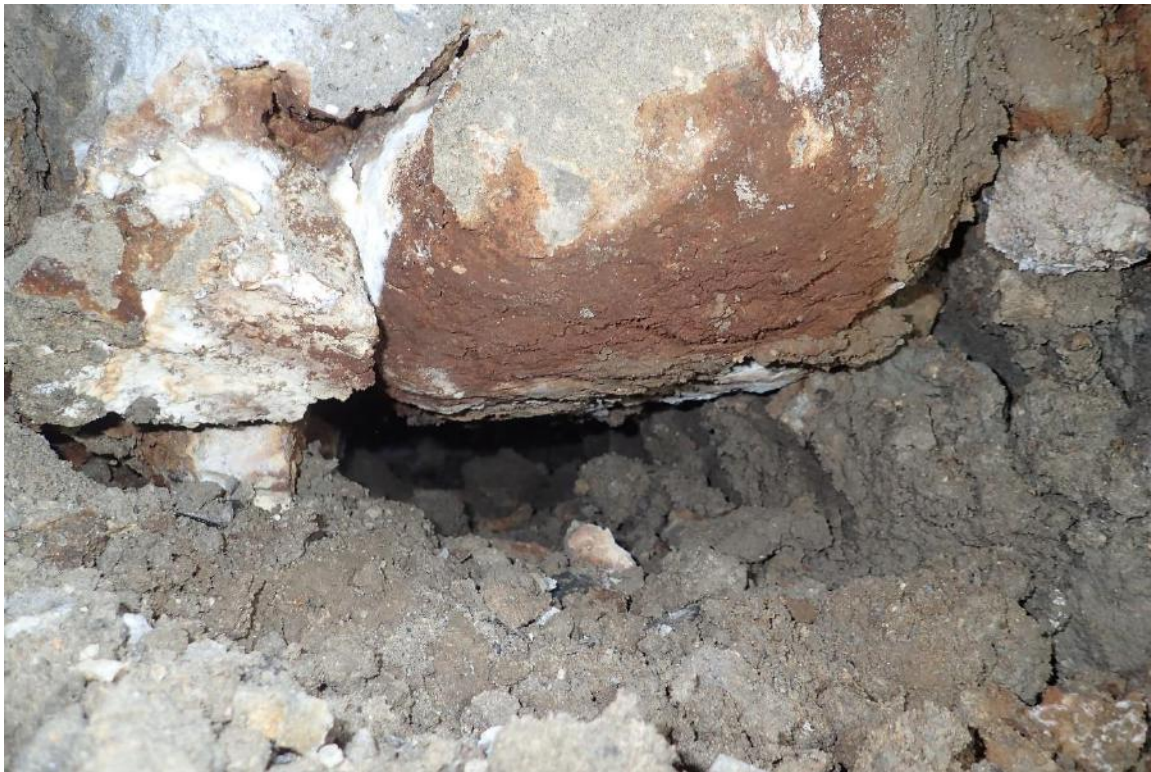
**Figure 69.** Détail du vide observé sous le vestige CeEt-600-23A1200, vue vers l'ouest (Artefactuel, photo 127).
