# FOUILLES ET SURVEILLANCE ARCHÉOLOGIQUES *SUR LE SITE DU COLLÈGE DES JÉSUITES DE QUÉBEC, 2014*

Serge Rouleau | Ville de Québec | 2016

**Division de l'architecture et du patrimoine  
Service de l'aménagement et du développement urbain  
Ville de Québec**

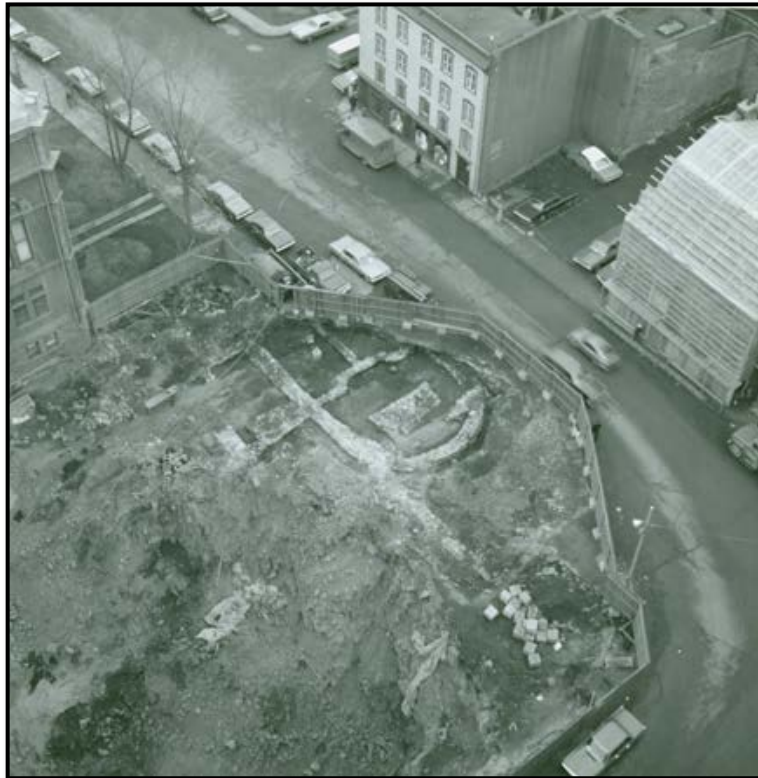
Figure 1. Vestiges de l'église des Jésuites dégagés en 1971.  
Ministère de la Culture et des Communications.

En 1971, les travaux de construction d'un stationnement souterrain de l'hôtel de ville avaient entraîné le dégagement de vestiges de l'église des Jésuites érigée en 1666. Le déroulement des travaux sans expertise archéologique avait alors soulevé l'opinion publique. À la suite du tollé, une équipe d'archéologues du ministère des Affaires culturelles du Québec fut dépêchée sur le site et travailla jour et nuit, au mois d'avril, dans des conditions difficiles (Gaumond 1971). Cette intervention a permis la découverte de cinq sépultures de même que les fondations du chevet, du transept ouest et son autel, du maître-autel et de la balustrade.

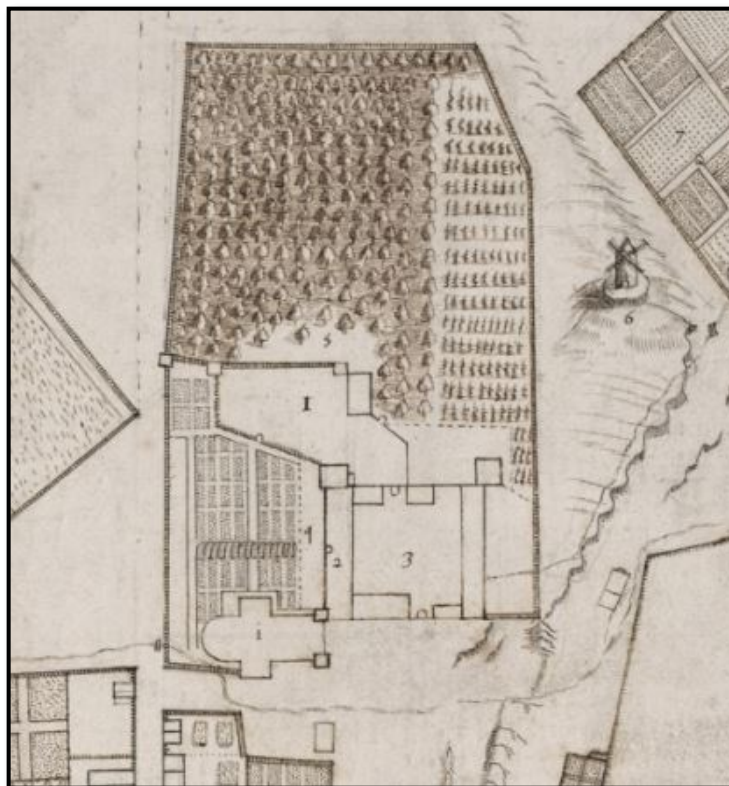
Figure 2. Le complexe du collège des Jésuites en 1670. Détail du plan «La Ville haute et basse de Quebec en la Nouvelle France». Le nord pointe vers la droite.  
Archives nationales d'outre-mer (ANOM), France.

À l'origine, le complexe des Jésuites se composait donc de trois édifices disposés autour d'une cour (figure 2). Dès 1650, le terme collège était utilisé pour identifier ce complexe. Les sources contemporaines concernant ces édifices sont peu nombreuses et laconiques. L'historien Lucien Campeau proposait une description de la propriété durant cette période : «Les Jésuites ont construit leurs deux corps de logis parallèles, au sud et au nord d'un quadrilatère qui reste ouvert sur la place, où son front occupe quelque 130 pieds. La maison des offices, bâtie la première au nord, avait environ 115 ou 120 pieds de longueur, mais elle était plus étroite que le corps principal, élevé sur le côté sud, de même longueur et de 30 pieds de largeur. Celui-ci a probablement été démoli, lors de la reconstruction de 1725, plutôt que d'y être intégré» (Campeau 1972 : 81). Les dimensions mentionnées dans cette description semblaient provenir d'une interprétation personnelle de l'auteur. Une autre source secondaire, plus précise dans l'identification des édifices, soutenait que l'aile occupant le côté nord de la cour était destinée à recevoir les cabinets du supérieur et du procureur de même que des espaces pour l'enseignement (Lebel 2003 : 6). Selon cette source, l'édifice érigé du côté sud de la cour servait de résidence aux Jésuites.

La consultation des plans et cartes historiques de cette période suggère également quelques détails supplémentaires. La carte de la ville datée de 1670 illustre bien la maison des offices et le corps de logis principal de même que la chapelle de la Congrégation de la Sainte-Vierge (figure 2). Tel que mentionné précédemment, la consultation des plans de la ville subséquents révélait la présence d'un nouvel édifice érigé au nord de la chapelle afin d'encadrer l'entrée principale donnant accès à la place publique (figure 3). Le mur ouest de ce nouvel édifice était d'ailleurs aligné avec celui de la chapelle de la Congrégation de la Sainte-Vierge. Par contre, la maison des offices érigée du côté nord de la propriété comportait des dimensions plus réduites que la version illustrée sur le plan de 1670. Ces informations indiquaient une harmonisation dans

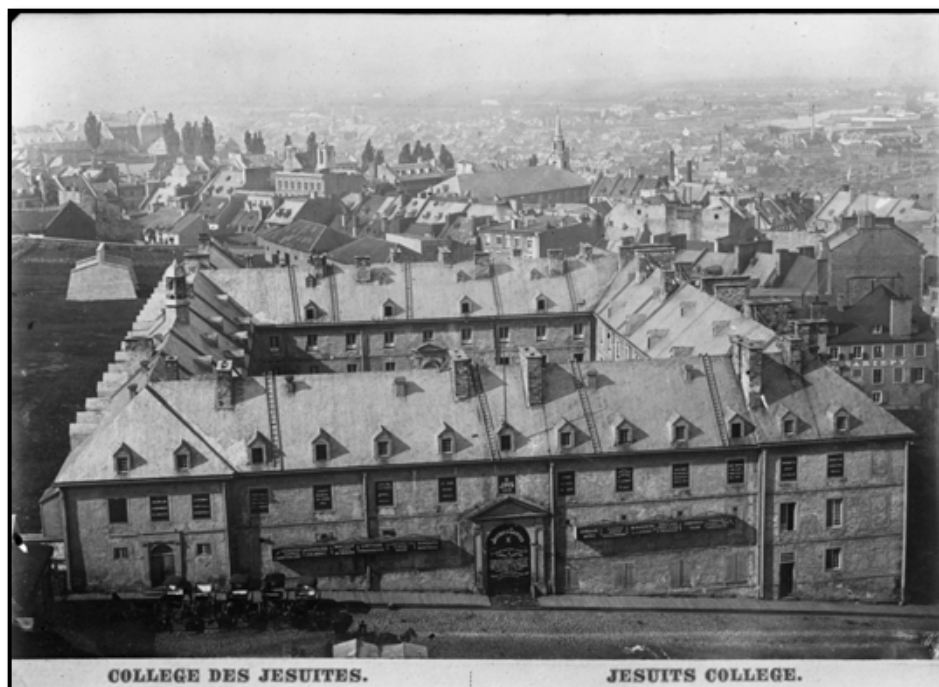
Figure 13. Les casernes des Jésuites avant leur démolition. Notez les détails de l'entrée principale et le clocheton coiffant l'aile sud. Bibliothèque et Archives Nationales du Québec.

Le retrait des troupes britanniques de Québec en 1871 a entraîné l'abandon des casernes (figure 13). L'édifice laissé vacant fut occupé par des sinistrés chassés par l'incendie du quartier Montcalm (Tessier 1996 : 26). L'édifice abandonné fut alors décrié sur certaines tribunes sous prétexte de salubrité et de fragilité. Sous la pression, le gouvernement provincial a finalement décidé de démolir les casernes et les travaux furent complétés en 1878. Cette décision s'inscrivait dans une séquence de démolition sans précédent à Québec, une séquence déclenchée suite au départ de la garnison britannique. Cette période fut particulièrement marquée par la démolition des ouvrages avancés des fortifications de la ville et de ses portes. À l'époque, les autorités municipales et plusieurs personnalités locales proposaient même la démolition complète des fortifications (Jean 2013 : 2).

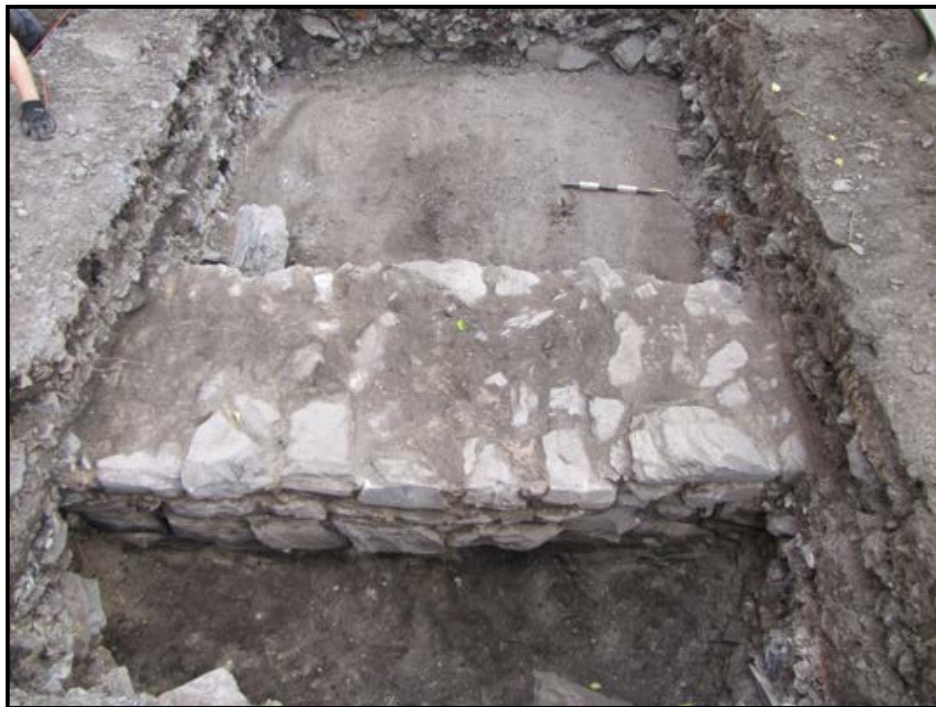
Figure 16. Vue de la fondation du mur sud de la chapelle 12D4. En direction nord, photo Serge Rouleau, A14-03-01.

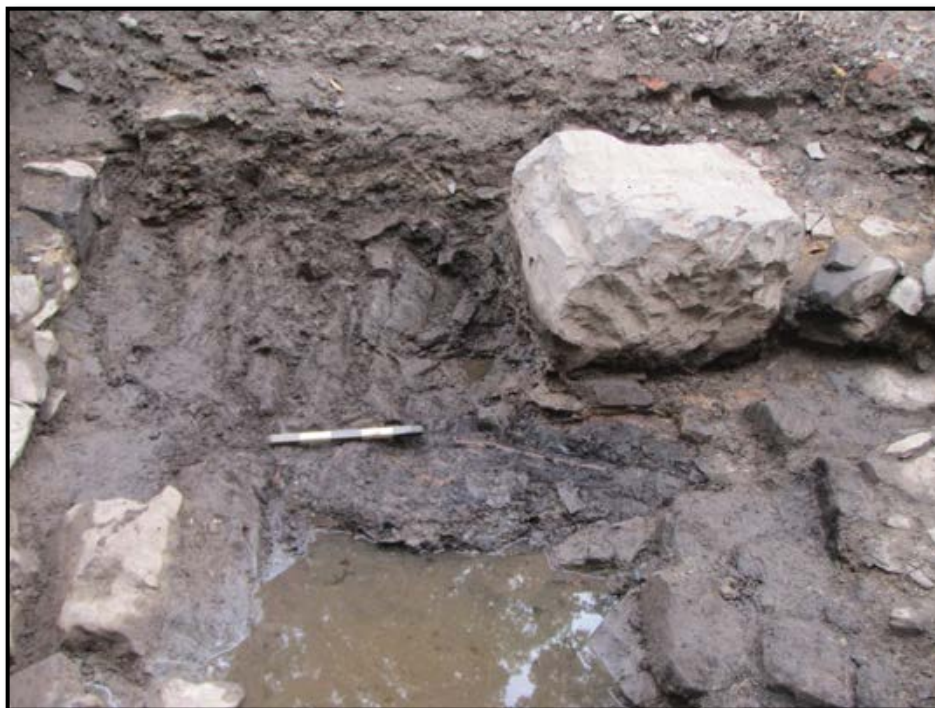
Figure 17. Le bloc de calcaire 12N111. En direction est, photo Serge Rouleau, A14-16-12.

Enfin, un bloc de calcaire gris (12N111) de bonne dimension avait été mis en place à l'angle nord-ouest de la chapelle érigée en 1650 (planche 6, figure 17). En raison de la présence de sols remaniés autour de cet élément, il a été difficile de déterminer si sa mise en place remontait au XVII<sup>e</sup> siècle ou lors des travaux de 1725. En fait, seule sa position à l'angle nord-est de la chapelle nous permet de l'associer à l'entrée principale du collège au XVII<sup>e</sup> siècle. De forme relativement carrée, ce bloc de calcaire mesurait 0,78 m sur 0,75 m et 0,73 m de hauteur. Sa surface fut dégagée à une altitude de 45,62 m NMM.

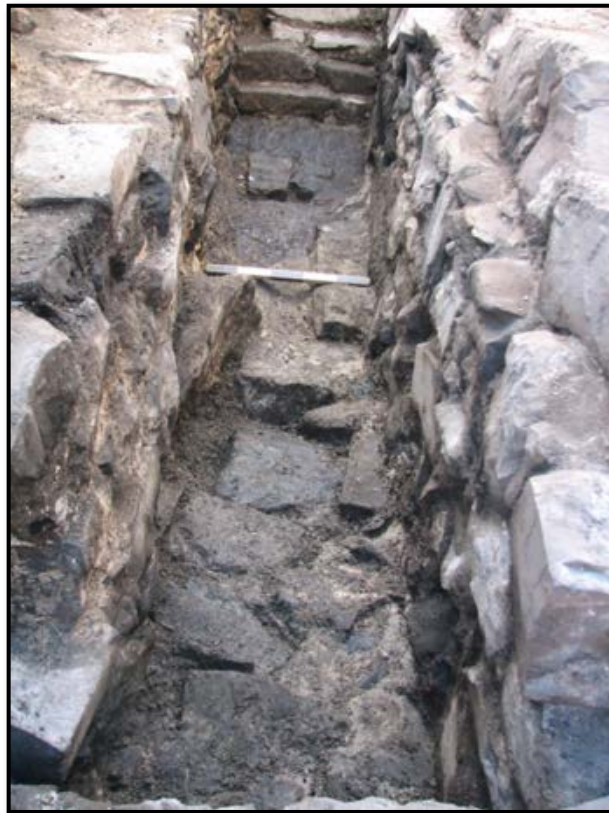
Figure 18. Vue du vestige 12N31 encadré par les vestiges 12N100 à gauche, 12N104 à l'arrière-plan et le vestige 12N101 à droite. En direction sud, photo Manon Goyette, A14-19-40.

La moitié nord de la fondation du mur ouest de la chapelle avait été appuyée sur une maçonnerie plus ancienne identifiée par le lot 12N31 (figure 18). La limite sud de ce vestige ancien se situait à proximité de la fondation 12N104, sans y toucher. Les limites nord, ouest et est sont inconnues parce qu'elles ont été recouvertes par des fondations subséquentes. Seule la surface du vestige 12N31 était visible à 45 m NMM. Cet ouvrage en maçonnerie fut dégagé sur 2,80 m de longueur et 0,60 m de largeur. La surface se composait de pierres ébauchées de calcaire gris et de schiste liées au mortier de couleur beige. Ces pierres étaient posées sur le plat et le vestige subsistait sur un maximum de deux à trois assises de hauteur.

Le vestige 12N104 fut dégagé en paroi sud de la sous-opération 12N puis associé à une structure inconnue disposée contre le mur ouest de la chapelle (planche 6, figure 18). Le parement nord du vestige a été dégagé sur 4,25 m de longueur et sa surface se situait à 45,66 m NMM. L'extrémité ouest du vestige fut dégagée à la main au dernier jour de la fouille et en dehors de la limite ouest de la sous-opération. Il fut possible de dégager l'angle nord-ouest de cette structure dont la surface se situait à 45,83 m NMM et de constater le prolongement de la fondation en direction sud. D'autre part, une partie du vestige 12N104 avait été recouverte par la fondation du mur ouest (12N101) de l'aile reconstruite en 1725, mais son extrémité orientale avait été simplement appuyée contre le parement extérieur de la fondation du mur ouest de la chapelle de la congrégation (12N100) mis en place en 1650. La disposition de quelques assises du vestige 12N104 pourrait même laisser croire qu'il avait été démantelé lors de la construction du mur ouest de la chapelle. D'ailleurs, à cet endroit, la base de 12N104 se situait à seulement une vingtaine de centimètres du vestige 12N31, une structure sur laquelle le mur ouest de la chapelle avait été appuyé. Il est donc possible que ces vestiges inconnus, 12N104 et 12N31, aient été associés à une même structure, et ce, avant la construction de la chapelle.

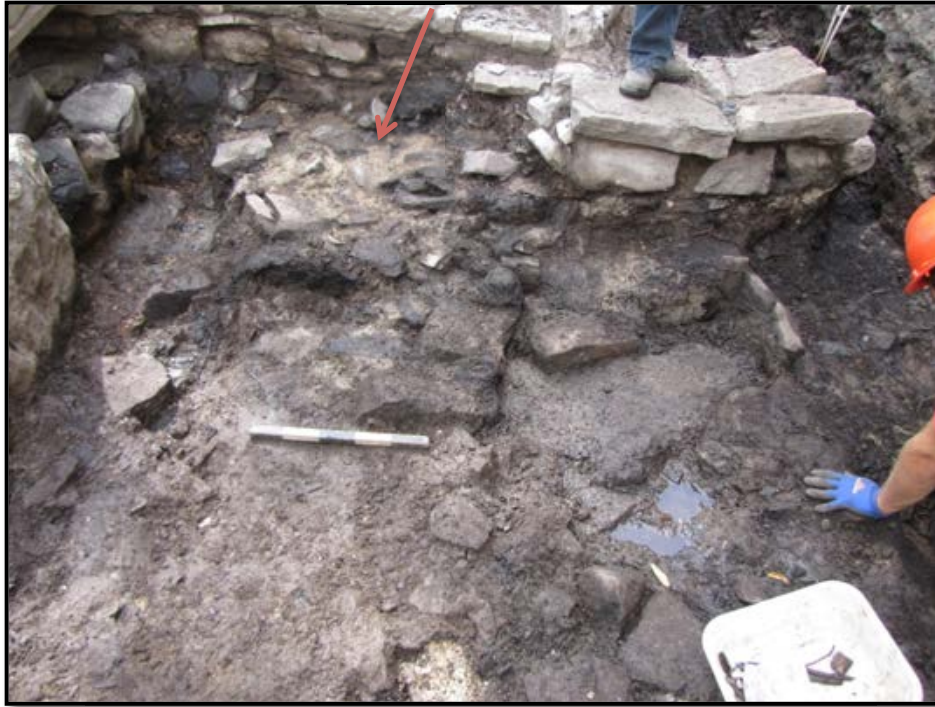
Figure 19. Vue du 12N110 en cours de dégagement. Les pierres sont disposées dans le prolongement du vestige 12N108, visible à l'arrière-plan du jalon. Notez les pierres disposées à la verticale à droite. En direction sud, photo Serge Rouleau, A14-14-30.

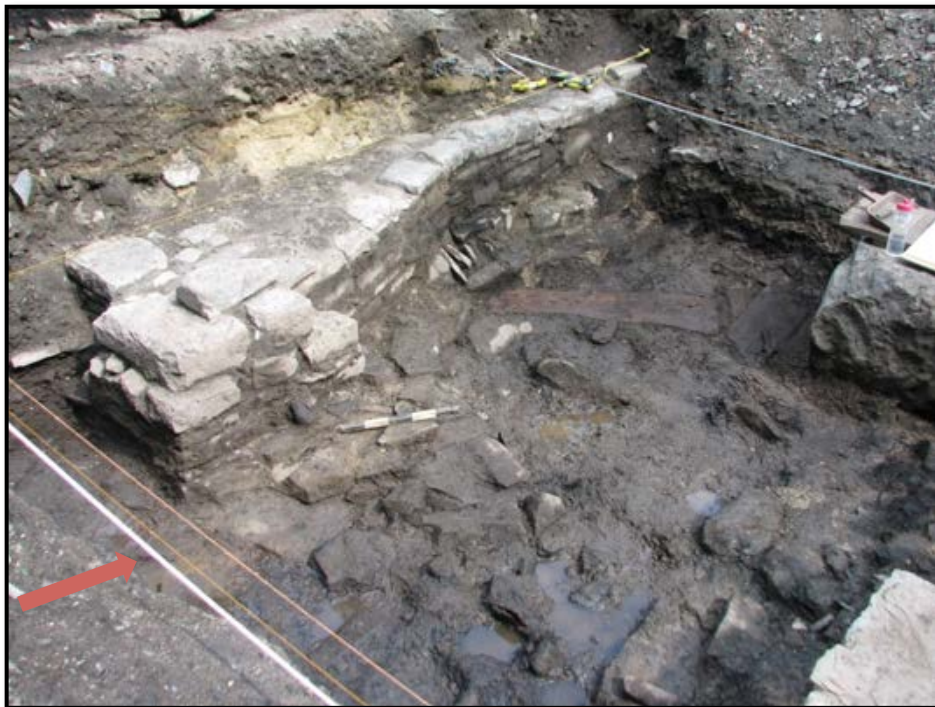
Figure 20. Vue du vestige 12N46 au pied du mur nord de l'entrée principale du collège érigée vers 1725. En direction nord-est, photo Manon Goyette, A14-19-62.

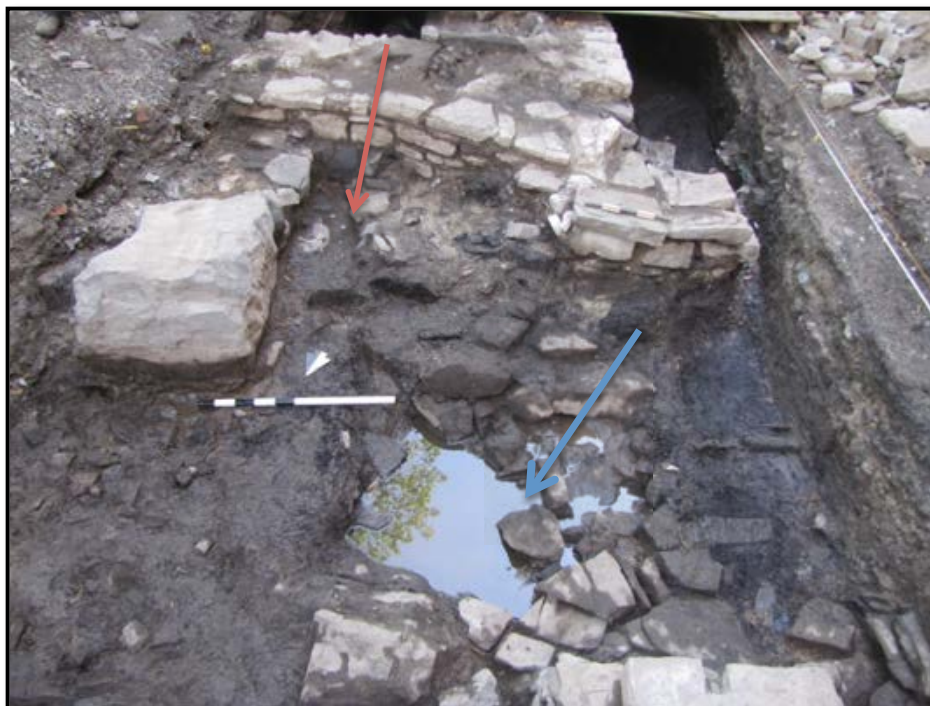
Figure 21. Vue du vestige 12N108 et des pierres prélevées 12N110 dans la cavité. En direction sud, photo Serge Rouleau, A14-15-22.

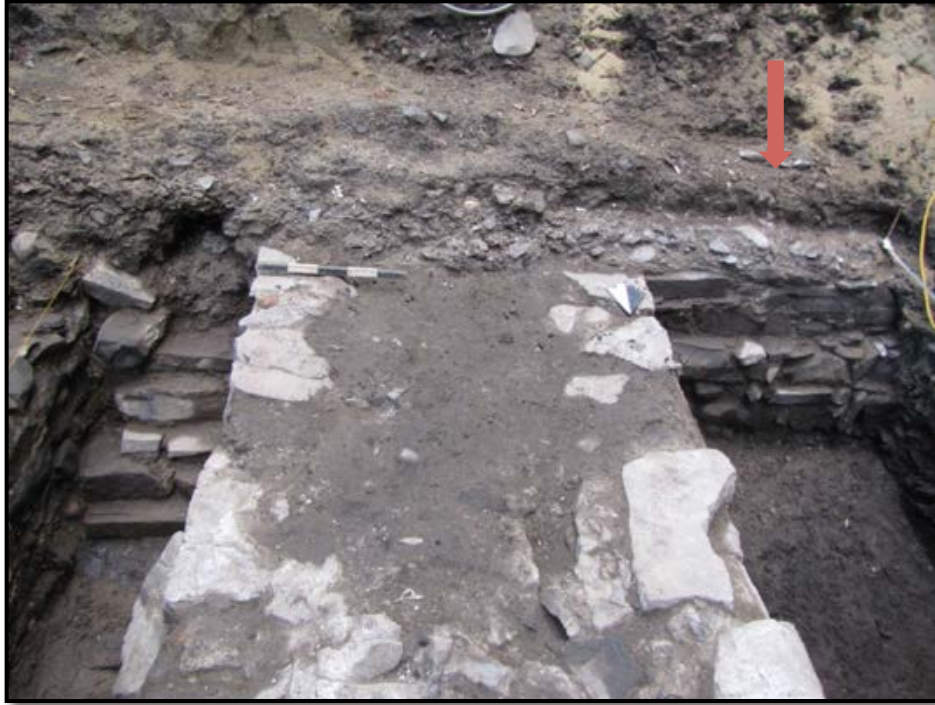
Figure 22. Le vestige 12N104 recouvert par la fondation du mur ouest du second Collège (12N101). En direction sud, photo Serge Rouleau, A14-16-23.

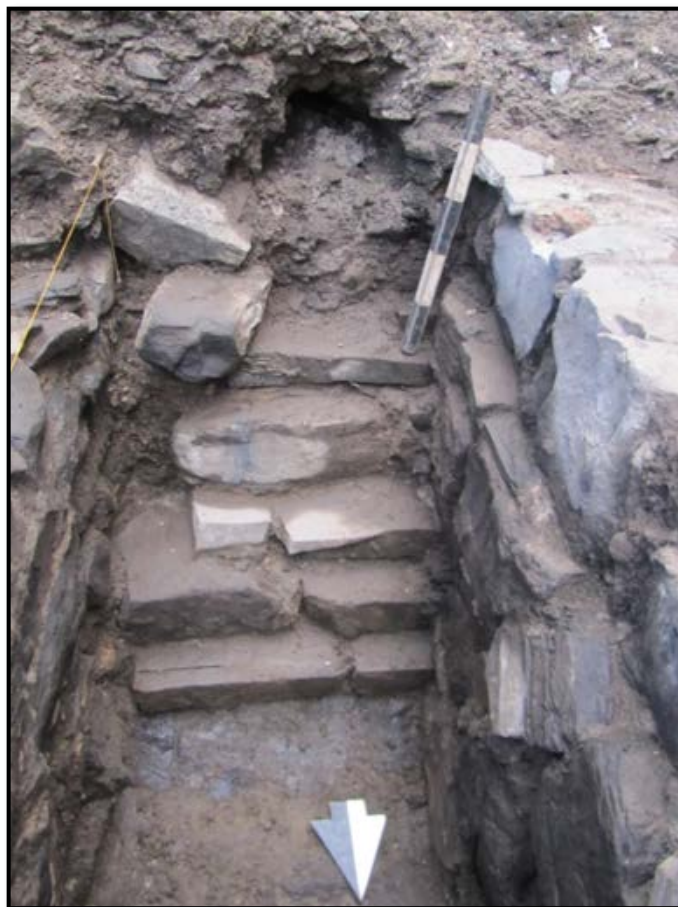
Figure 23. Partie est du vestige 12N104 dont les assises sont déployées en escalier. Notez le parement extérieur de la fondation de la chapelle (12N100) à gauche et le parement intérieur de la fondation du mur ouest du collège érigé vers 1725 à droite. En direction sud, photo Serge Rouleau, A14-16-25.

excédentaire constituait un empattement dont l'altitude se situait à 45,57 m NMM. La portion orientale du vestige, à proximité de la fondation de la chapelle, était passablement différente. L'ensemble du parement était déployé en escalier (figure 23). Cette configuration était probablement justifiée pour adapter la fondation à la pente d'une crête rocheuse à cet endroit.

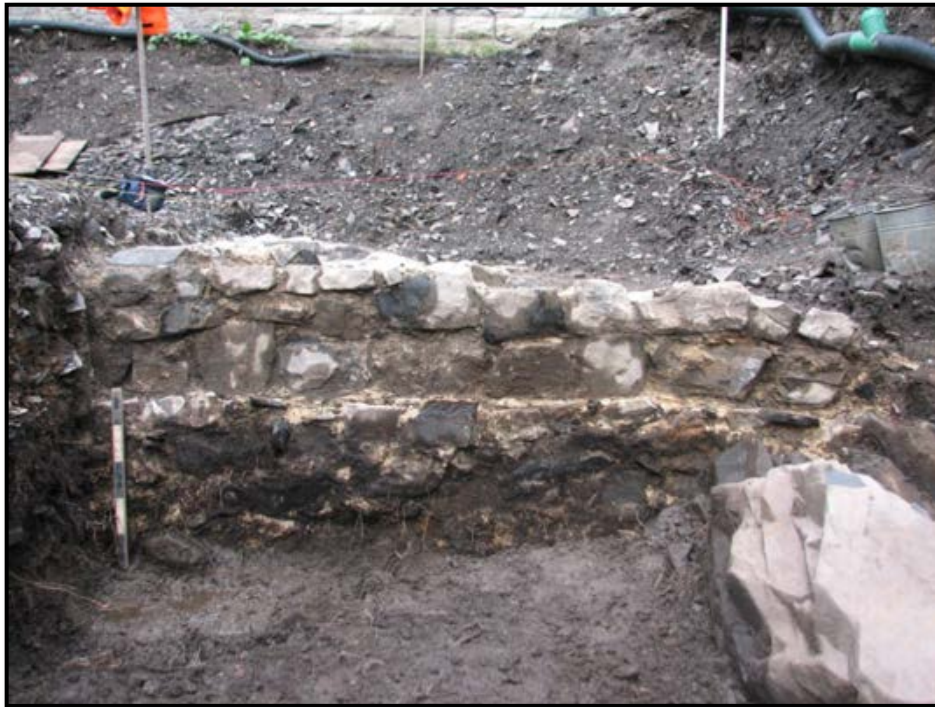
Figure 24. Parement intérieur de la fondation 12J100. En direction ouest, photo Manon Goyette, A14-02-138.

Orientée dans un axe nord-sud, la fondation 12J100 était un ouvrage à deux parements et à blocage interne (figure 24). Les assises étaient taillées dans du calcaire gris et du schiste du cap. La partie basse du vestige se démarquait de la partie haute dont la surface fut dégagée à une altitude de 44,64 m NMM. Cette dernière mesurait de 0,75 m à 0,90 m de largeur et 0,44 m de hauteur. Le parement de la partie supérieure était composé de blocs bien agencés dans un appareil quasi régulier et liés avec du mortier beige. Visible sur deux à trois assises de hauteur, ce parement était légèrement en retrait et formait un empiètement d'une dizaine de centimètres à la surface de la partie basse. L'altitude de cet empiètement se situait à 44,24 m NMM. La partie basse était appuyée sur le roc et mesurait 0,50 m de hauteur. Son parement était de facture nettement moins soignée et les assises étaient sommairement dressées. De plus, l'appareil était carrément irrégulier et le mortier débordait amplement des joints.

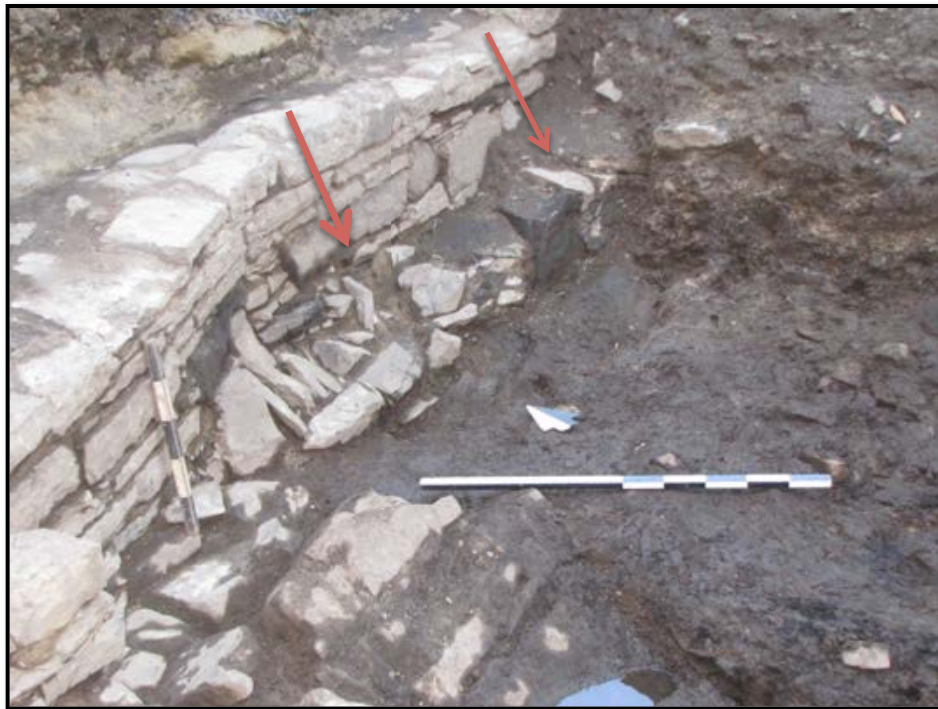
Figure 25. Vue du vestige 12N109. En direction est, photo Serge Rouleau, A14-15-10.

Un dernier vestige (12N109) pourrait être associé à la section sud de l'édifice en place au XVII<sup>e</sup> siècle dans le secteur nord-est du collège (figure 25). Il a été extrêmement difficile d'établir la période de construction du vestige 12N109 en raison des bouleversements générés lors de la reconstruction du collège vers 1725. Quoique le mur nord de l'entrée principale érigée vers 1725 soit appuyé sur le vestige 12N109, ce dernier pourrait avoir été associé à l'édifice bordant la place publique au XVII<sup>e</sup> siècle. Le vestige 12N109 était orienté dans un axe est-ouest et fut découvert à une altitude de 45,08 m NMM. Dégagé sur 1,02 m de longueur et 0,36 m de largeur, le parement était visible sur 0,23 m de hauteur. Il s'agit d'un ouvrage très irrégulier construit à l'aide de pierres de schiste et de calcaire schisteux gris noyées dans un mortier beige. L'ensemble était visible sur une ou deux assises de hauteur et butait contre la paroi extérieure d'une petite chambre souterraine utilisée pour contenir l'eau. Le vestige 12N109 ne fut pas démantelé de sorte que nous ne savons pas s'il est associé à cette chambre souterraine ou au mur sud d'un édifice en place au XVII<sup>e</sup> siècle.

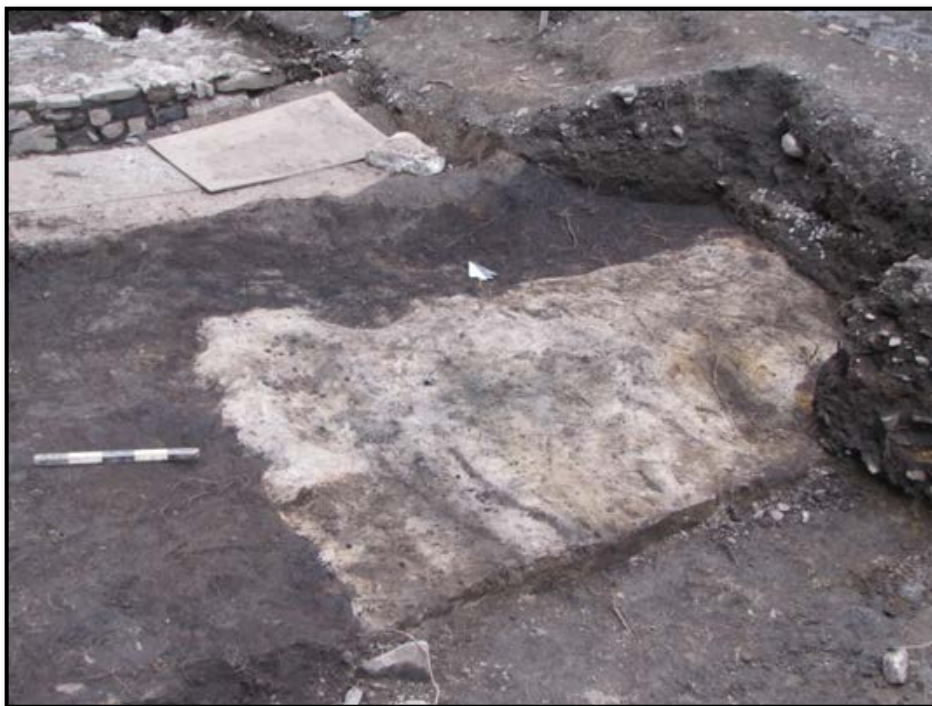
Figure 26. Déposition de sable 12J17-12L9 dégagée dans le sondage 12L. En direction nord, photo Serge Rouleau, 14-06-34.

Le périmètre de la cavité était comblé de sable beige homogène au moment de sa découverte (figure 26). Étonnamment, le sable ne comportait pas de déchets, de cailloux ou de sol. Identifiée par les lots 12J17 et 12L9, la surface du sable relativement nivelée fut dégagée à une altitude variant entre 44 m NMM et 44,08 m NMM. Dans la sous-opération 12L, le sable en profondeur a été identifié par le lot 12L10 et était mêlé à un limon organique brun très foncé similaire au sol naturel. D'ailleurs, le fond de la cavité se composait du sol naturel remanié et comportait de multiples empreintes similaires à un piétinement. Le sable beige comblait les cavités de ces empreintes. Le prélèvement du sable a révélé la dimension maximum de la cavité pouvant atteindre 0,27 m de profond. Il est pertinent de rappeler que la surface du sable 12J17-12L9 ne comportait aucune trace ou empreinte pouvant indiquer le déroulement d'activités particulières. Cette surface intacte était d'autant plus étonnante que ce sable meuble devait être particulièrement réceptif à toutes dépositions. L'explication réside peut-être dans la présence d'un plancher ou un recouvrement au XVII<sup>e</sup> siècle.

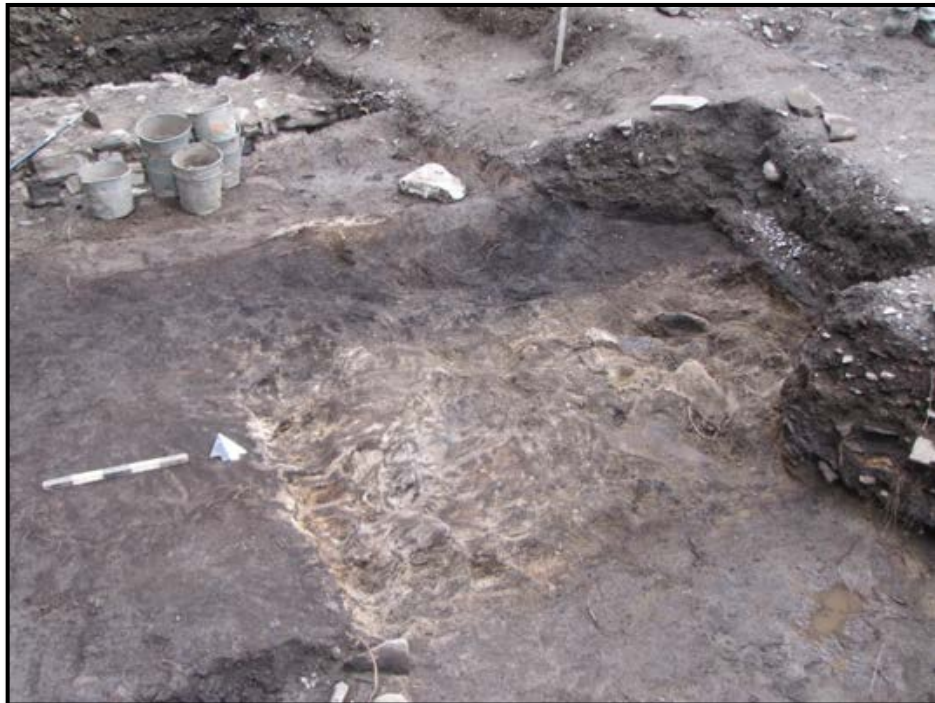
Figure 27. Vue de la surface 12L10 après le prélèvement du sable 12J17-12L9 dans la cavité. En direction nord, photo Serge Rouleau, 14-07-08.

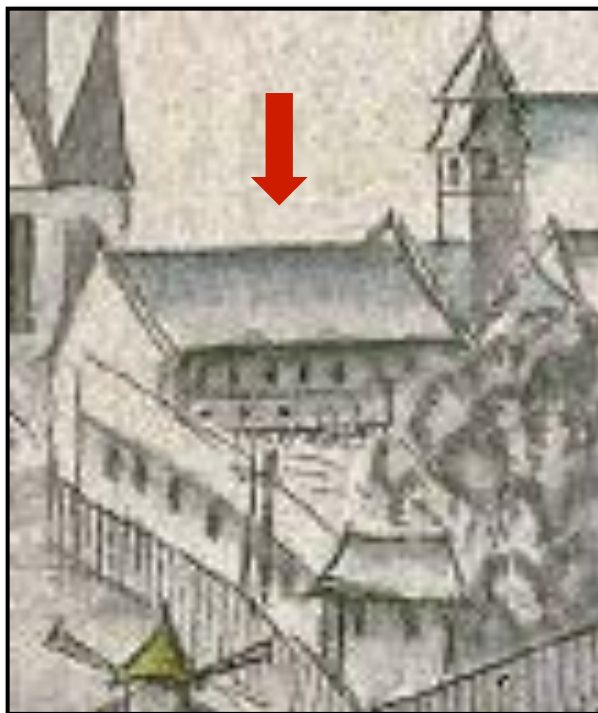
Figure 28. Vue du côté ouest de l'édifice en place dans le secteur nord-est du collège des Jésuites en 1699. Le vestige 12J100 est associé au mur ouest. Au sud, notez la présence du clocheton sur la chapelle ou l'entrée principale. Détail d'un dessin de Fondville provenant de la carte de J. B. Franquelin, Québec vue de la Canardière, 1699, Bibliothèque et Archives Nationales du Québec (NC89-11-62).

La présence d'un édifice en place au XVII<sup>e</sup> siècle dans la partie nord de la façade du collège a également été confirmée. La fondation 12J100 constituait le témoin le plus tangible de cet édifice. Du côté est, le vestige 13E3 pourrait être associé à la fondation du mur longeant la place publique. Pour ce vestige, il a été impossible de déterminer si nous étions en présence des ajouts de maçonnerie apportés à la façade du collège après 1725 en raison des conditions de découvertes lors de la surveillance archéologique des travaux d'aménagement. Le vestige 12N109 pourrait être associé aux fondations du mur sud de cet édifice. Cependant, la proximité des fondations supportant les murs implantés au XVIII<sup>e</sup> siècle n'a pas permis une identification hors de tout doute. Néanmoins, il a été possible d'estimer les mensurations de l'édifice occupant cet emplacement à 22,5 m de longueur sur environ sept mètres de largeur.

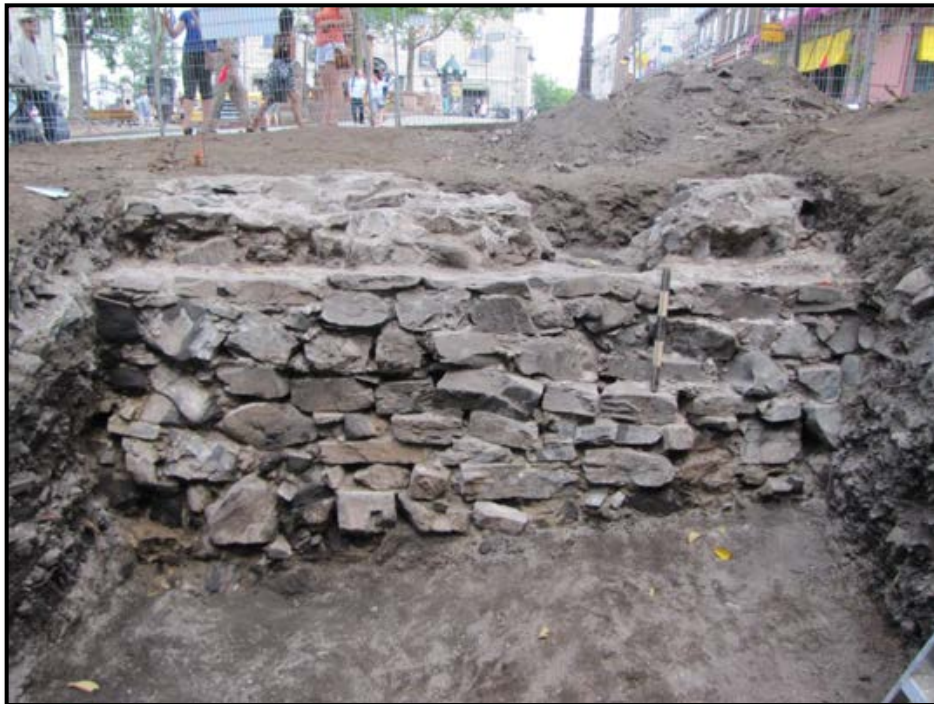
Figure 30. Vue du parement interne de la fondation de façade du collège 12G3. En direction est, photo Serge Rouleau, A14-04-24.

Le vestige 12G3 était associé au mur de façade de l'aile orientale du collège des Jésuites reconstruit en 1725. Mesurant 1,53 m de largeur à la base, cette fondation était bien capable de supporter un édifice en maçonnerie de trois étages (figure 30). Le prolongement en direction nord de ce vestige a été dégagé lors des excavations requises pour les aménagements paysagers du projet de réfection et identifié par le lot 13E1. Une autre fondation du mur de façade du collège a été partiellement mise au jour, plus au nord, à une altitude de 45,18 m NMM (13E3).

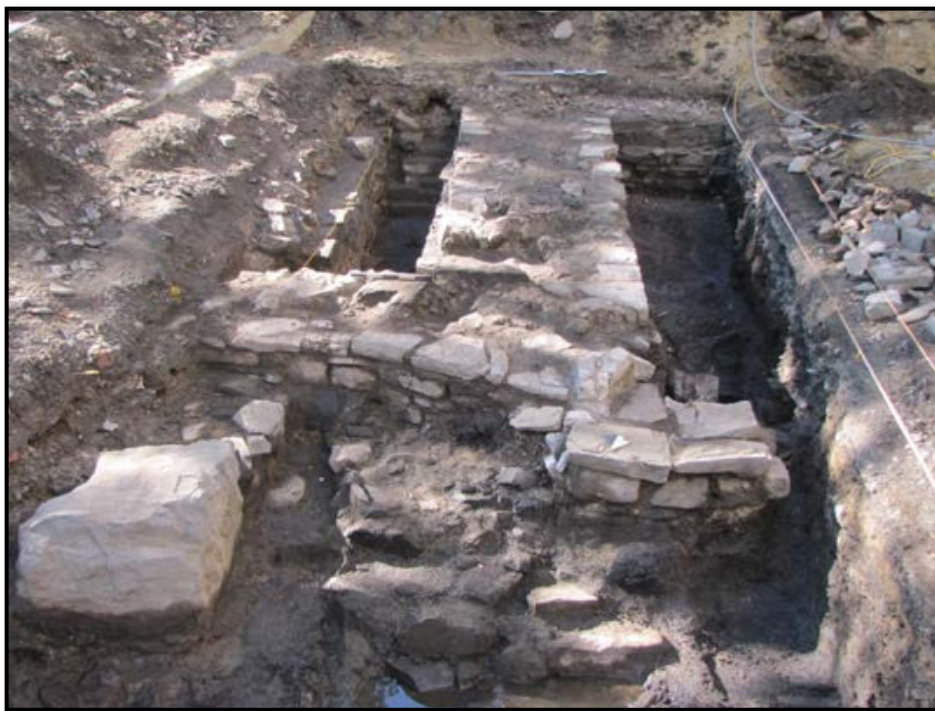
Figure 31 La fondation du mur ouest du collège (12N101) et celle du mur sud de l'entrée principale (12N102). En direction sud, photo Serge Rouleau, A14-16-01.

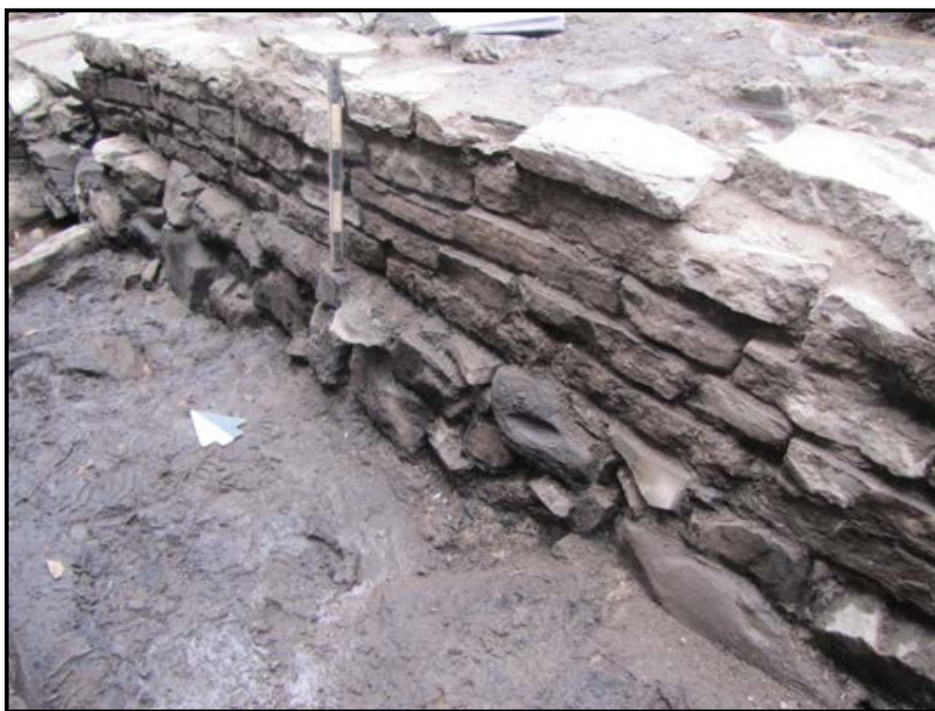
Figure 32. Vue du parement extérieur (ouest) de la fondation du mur ouest du collège 12N101. En direction nord-est, photo Serge Rouleau, A14-16-29.

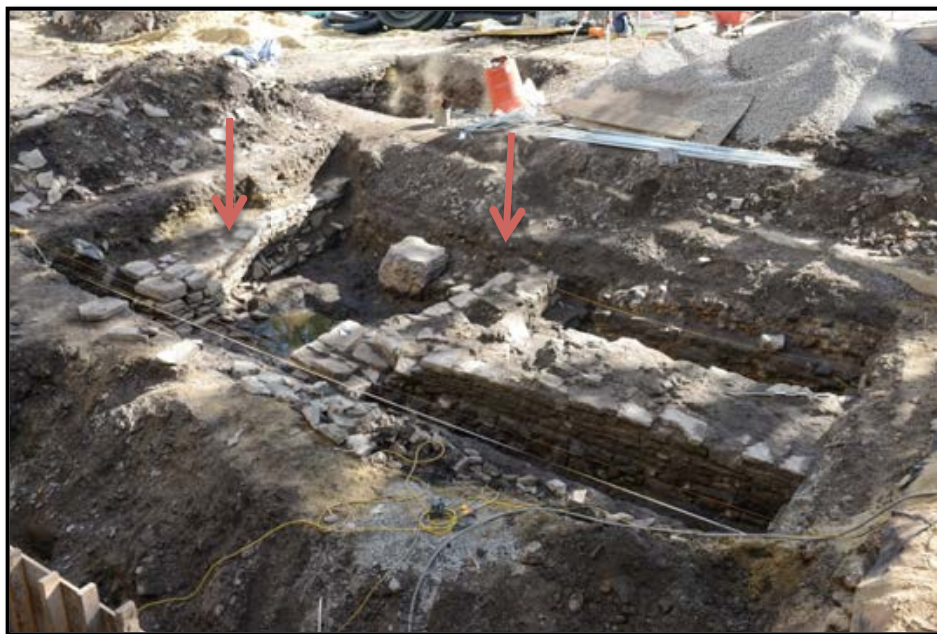
Figure 33. Vue d'ensemble de la fondation du mur ouest 12N101 et de l'entrée principale du collège. Celle-ci est formée par les vestiges 12N106 au nord et 12N102 au sud. En direction du nord-est, photo Chantal Gagnon.

Le vestige 12N106 fut dégagé sur 3,75 m de longueur en paroi nord de la sous-opération (figures 33, 34). Le plan au sol du parement de la fondation était orienté dans un axe est-ouest à l'exception de l'extrémité ouest empiétant légèrement du côté sud. Une partie de la surface fut dégagée et le parement fut mis au jour sur 0,60 m de hauteur. Ce dernier était construit de pierres taillées majoritairement dans du calcaire gris et quelques-unes de schiste noir. La disposition de gros blocs avait produit un appareil irrégulier. Néanmoins, les lignes d'assises régulières rehaussaient l'aspect de la maçonnerie. Le vestige 12N106 recouvrait une dizaine de pierres alignées et disposées à la verticale afin de former la surface extérieure d'un arc de décharge. D'une longueur de 0,70 m, cet arc occupait un espace situé à 0,25 m au sud du parement de 12N106. La surface de cet arc de décharge se situait à une altitude de 44,96 m NMM. À l'origine, la surface de ces pierres se situait sous les niveaux de circulation de l'entrée principale. Les pierres agencées en arc de décharge étaient associées à la paroi sud d'une

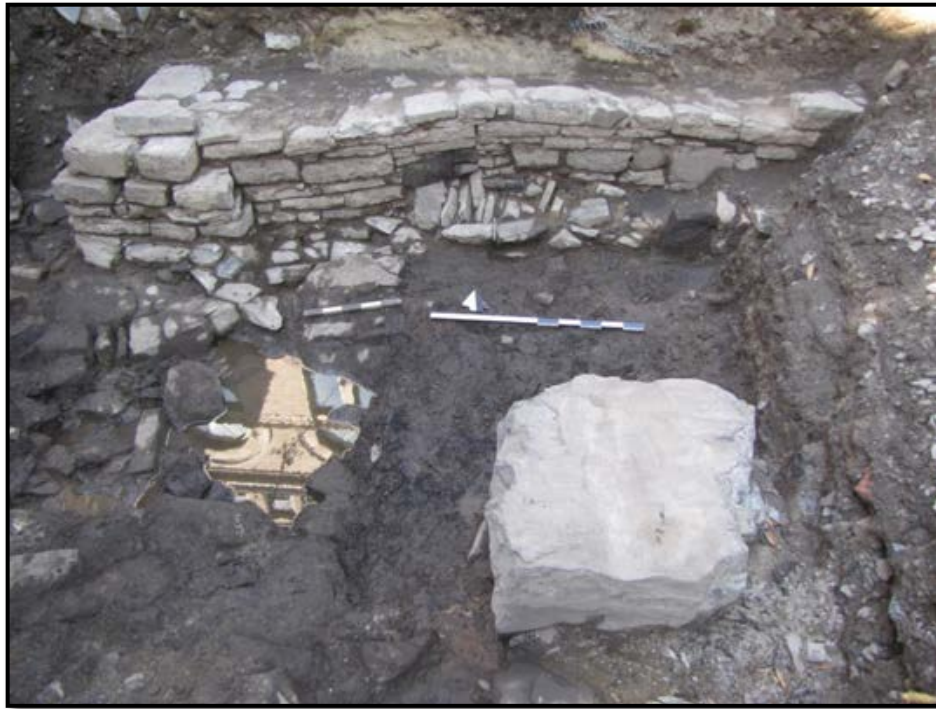
Figure 34. Vue de la fondation du mur nord de l'entrée principale du collège 12N106. En direction nord, photo Serge Rouleau, A14-15-01.

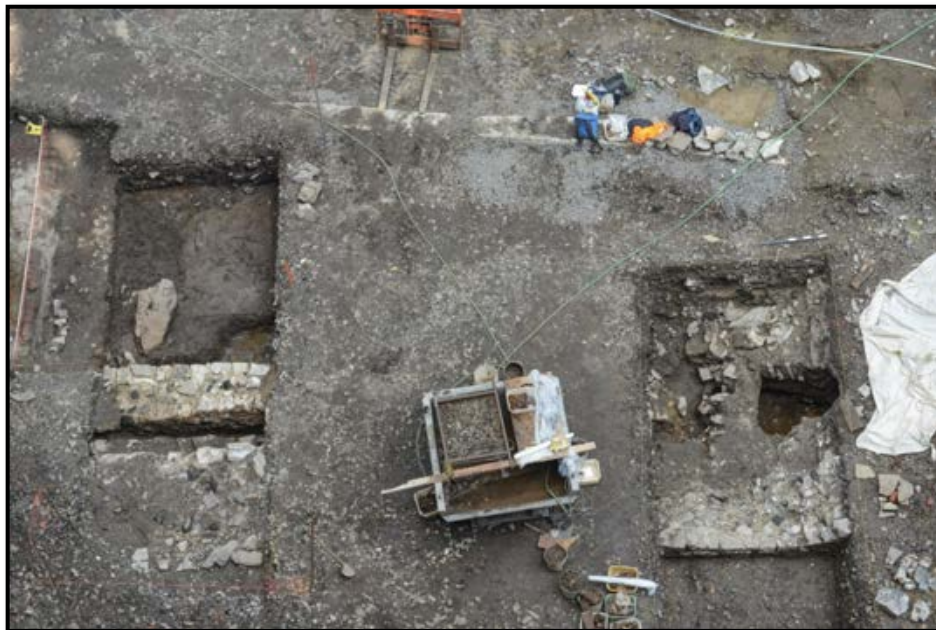
Figure 35. Dégagement en cours du massif de maçonnerie abritant une citerne à droite (12H18). La fondation du mur ouest du collège 12J101 est visible en bas à gauche. En direction est, photo Robert Greffard.

La portion sud du mur ouest de l'aile mise en place vers 1725 a été dégagée dans la sous-opération 12H. À cet endroit, un élargissement de la maçonnerie avait permis l'aménagement d'une chambre souterraine utilisée comme citerne (figures 35, 36). La fondation du mur ouest 12H18 fut mise au jour sur deux mètres de long et 1,05 m de hauteur. La surface fut dégagée à une altitude maximale de 45,42 m NMM et mesurait 1,30 m de largeur. Visible sur six à huit assises de hauteur, le parement extérieur était légèrement irrégulier et comportait des lignes régulières d'assises (figure 36). Celles de calcaire gris avaient des pans bien dressés et les joints étaient évidés. Du côté oriental de la fondation, quelques assises témoignaient de la largeur initiale du mur malgré la démolition de 1878. La partie inférieure débordait sur 0,53 m supplémentaire vers l'intérieur de l'édifice et formait un empattement à la fondation. L'espace jouxtant la fondation permettait, à l'origine, l'écoulement du trop-plein d'eau provenant de la citerne.

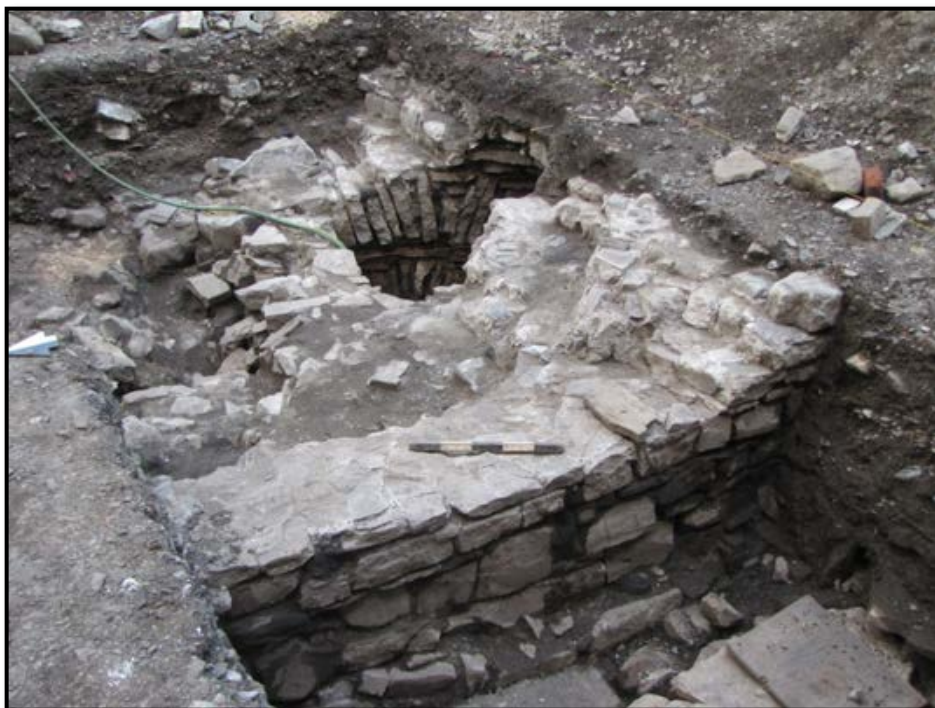
Figure 36. Vue du parement de la fondation du mur ouest du collège et de la citerne entouré d'un massif (12H18). En direction sud-est, photo Serge Rouleau, A14-07-31.

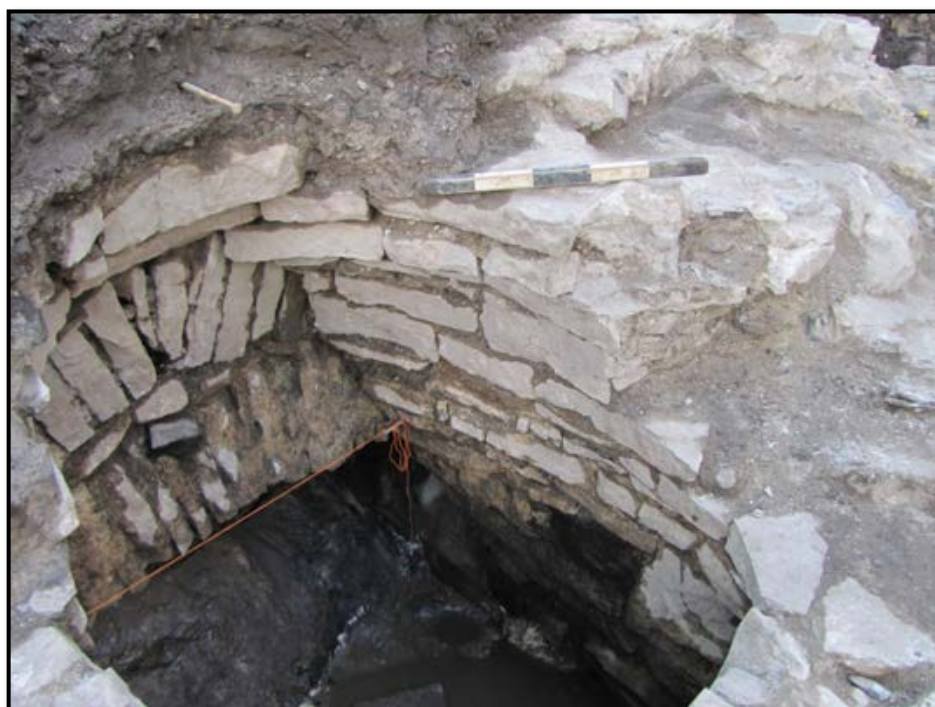
Figure 37. Vue rapprochée de l'ouverture supérieure de la citerne 12H18. Notez la forte pente de la paroi rocheuse sud. En direction sud-ouest, photo Serge Rouleau, A14-08-24.

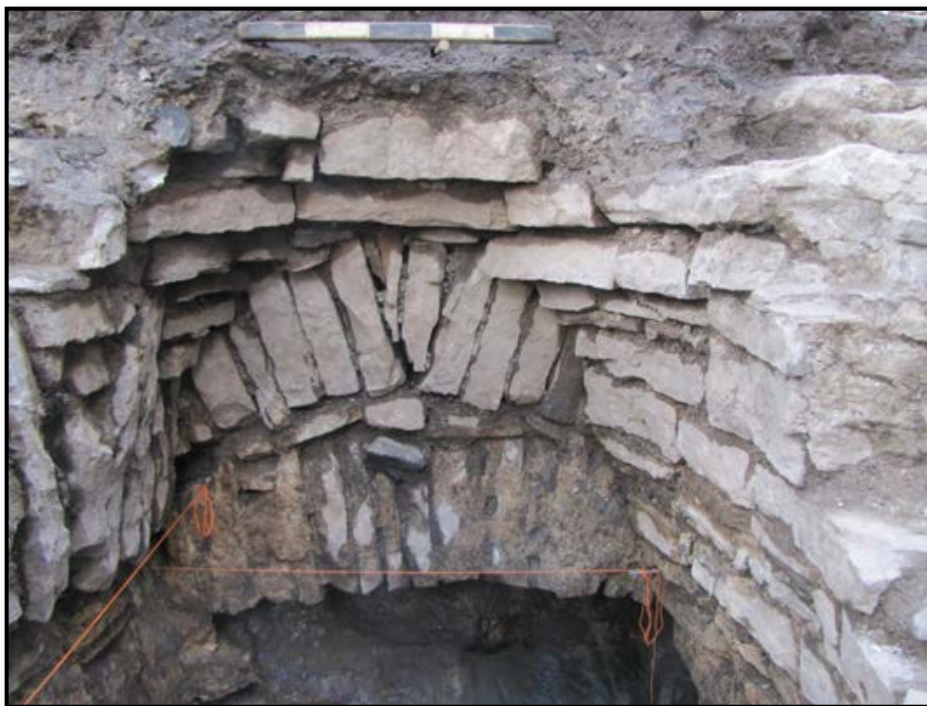
Figure 38. Vue de la face interne sud de la citerne 12H18. En direction sud, photo Serge Rouleau, A14-08-23.

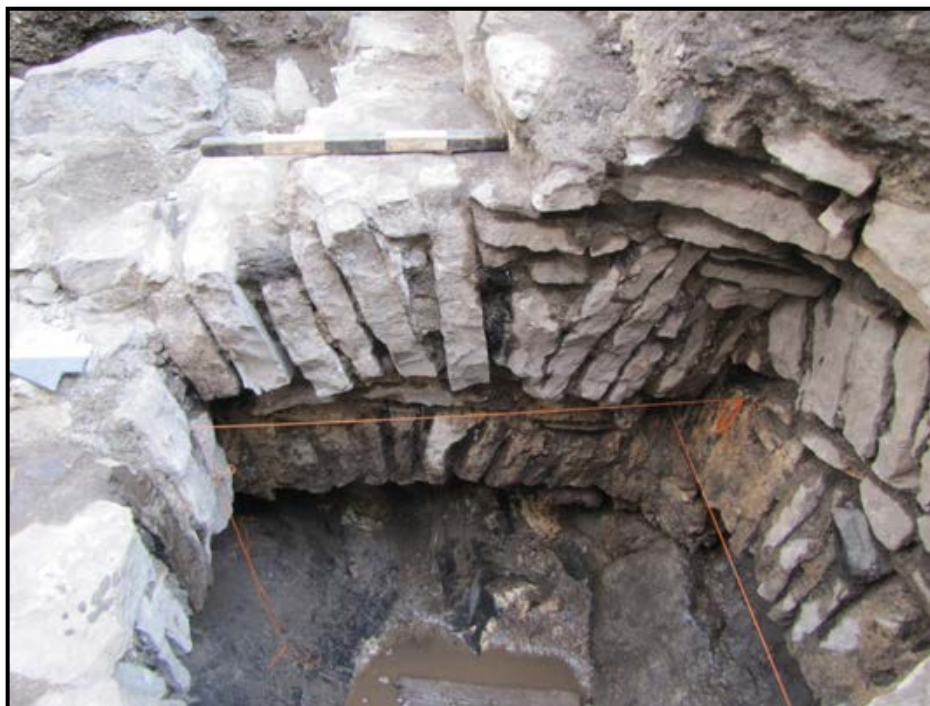
Figure 39. Vue de la face interne orientale de la citerne 12H18. En direction est, photo Serge Rouleau, A14-08-20.

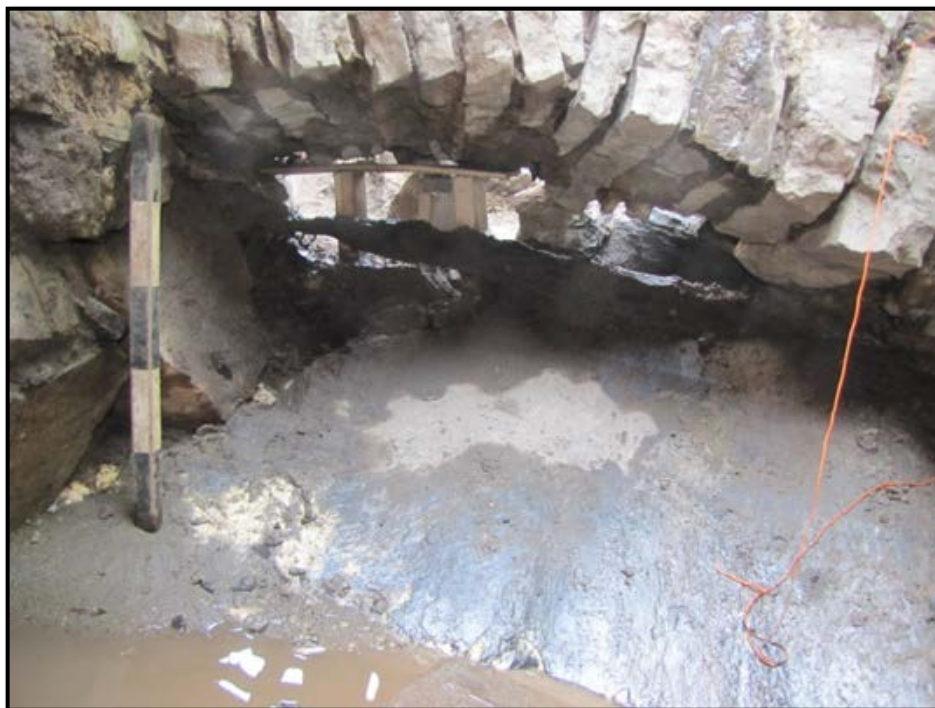
Figure 40. Arc dans la paroi nord de la citerne 12H18. Notez la paroi rocheuse plus haute sous l'arc.  
En direction nord, photo Serge Rouleau, A14-08-19.
