# FOUILLES ET SURVEILLANCE ARCHÉOLOGIQUES *SUR LE SITE DU COLLÈGE DES JÉSUITES DE QUÉBEC, 2014*

Serge Rouleau | Ville de Québec | 2016

**Division de l'architecture et du patrimoine  
Service de l'aménagement et du développement urbain  
Ville de Québec**

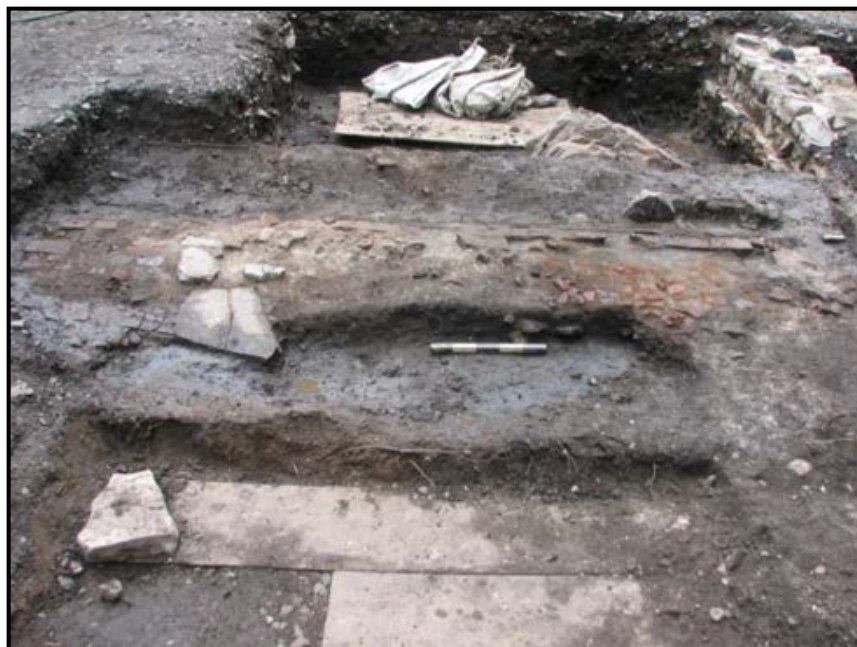
Figure 41. Vue d'ensemble du vestige 12L100. En direction sud, photo Manon Goyette, A14-02-147.

D'autre part, une structure démantelée fut dégagée au sous-sol de la portion nord de l'aile orientale du collège dans la sous-opération 12L. Il s'agit manifestement de la base d'une structure en brique déposée sur la terre battue. Mesurant quatre mètres de longueur dans un axe est-ouest et 1,12 m de largeur maximum dans un axe nord-sud, la surface du vestige 12L100 fut dégagée à 44,30 m NMM (planches 4, 5). Une partie du côté nord avait été altérée par un aménagement implanté au XX<sup>e</sup> siècle. Un alignement de briques rouges posées à plat et aboutées formait une droite orientée d'est en ouest. L'on pouvait deviner deux autres rangées de briques pour une largeur de 0,30 m sur cet axe principal. Ces alignements de brique avaient été disposés du côté sud d'une pièce de bois orientée dans le même axe. Celle-ci subsistait sur 2,25 m de longueur et son extrémité ouest empiétait sur l'empattement intérieur de la fondation 12J100. Le vestige comportait tous les indices d'un démantèlement et l'on discernait son étalement au sol en forme de U, la partie ouverte pointant vers le nord. Quelques pierres plates de calcaire schisteux gris avaient été disposées afin de former une surface dans une partie de la section est du vestige (figures 41, 42, 43). Cette section mesurait 0,75 m de largeur et 0,80 m de longueur. Celle-ci était constituée de 10 rangées de briques, chacune orientée dans un axe est-ouest. L'on devinait l'étendue de la section ouest mesurant 0,80 m sur 0,80 m. L'espace entre ces deux sections de briques pouvait donc mesurer 1,60 m de largeur et avait été garni de pierres posées sur le plat comme l'attestaient trois pierres résiduelles toujours en place. Les briques et les pierres avaient été déposées sur un lit de mortier. Aucune fondation d'un mur de refend n'a été découverte dans ce périmètre.

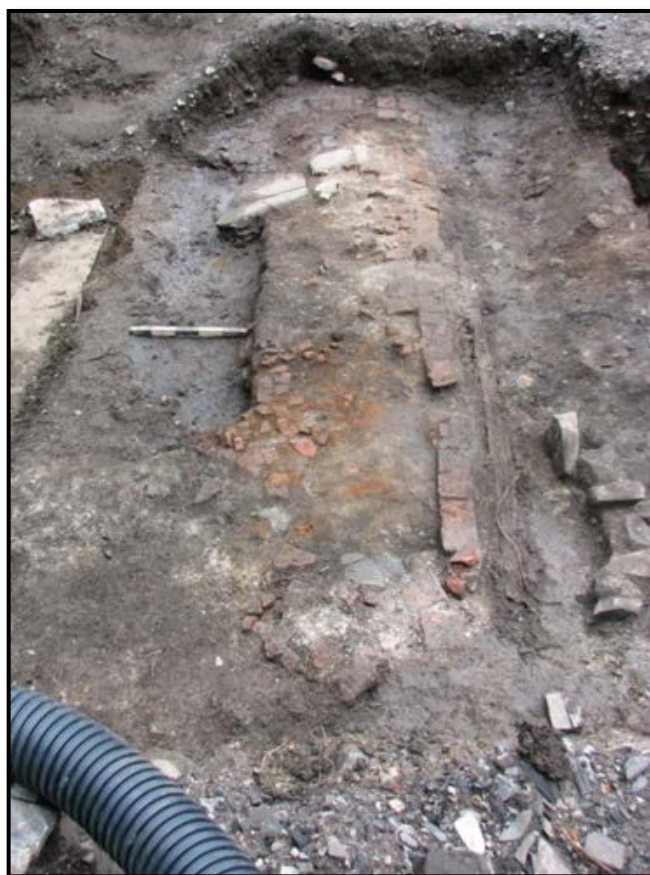
Figure 42. Vue du vestige 12L100. Notez la pièce de bois à droite de l'alignement de brique.  
En direction est, photo Manon Goyette, A14-02-150.

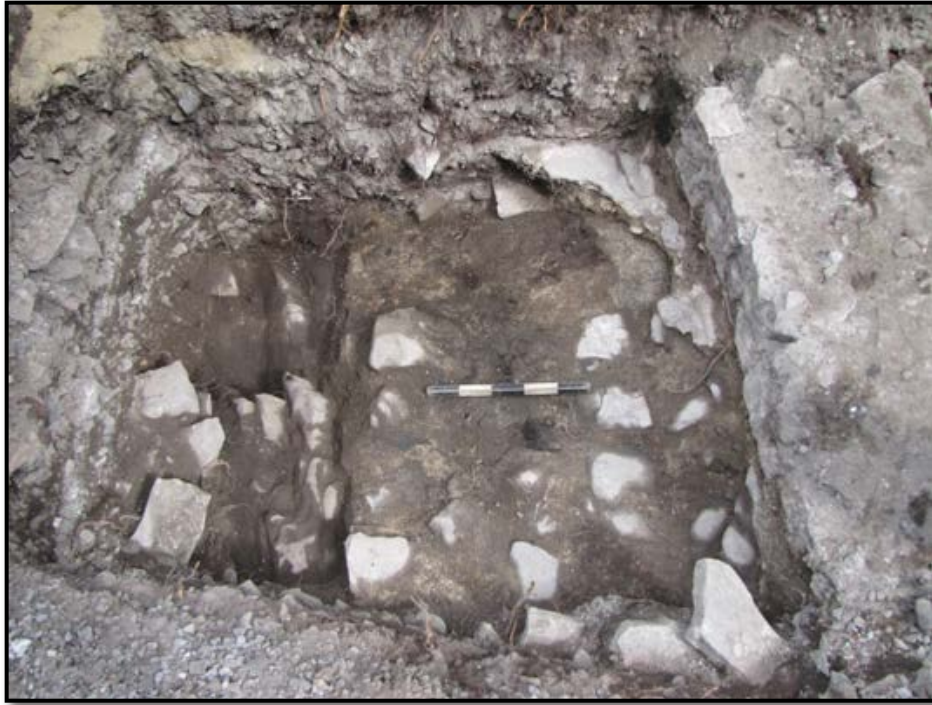
Figure 44. Surface de maçonnerie 12P8 près du parement nord de la fondation 12P7. En direction est, photo Serge Rouleau, A14-12-33.

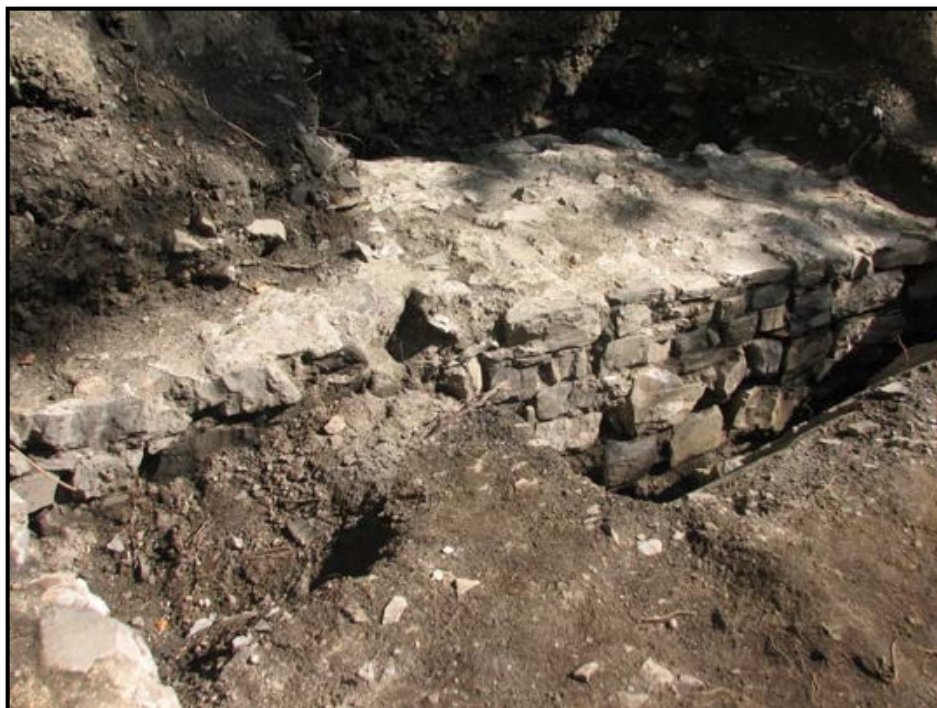
Figure 45. Vue du parement sud du vestige 12K100. En direction du nord-est, photo Manon Goyette, A14-02-165.

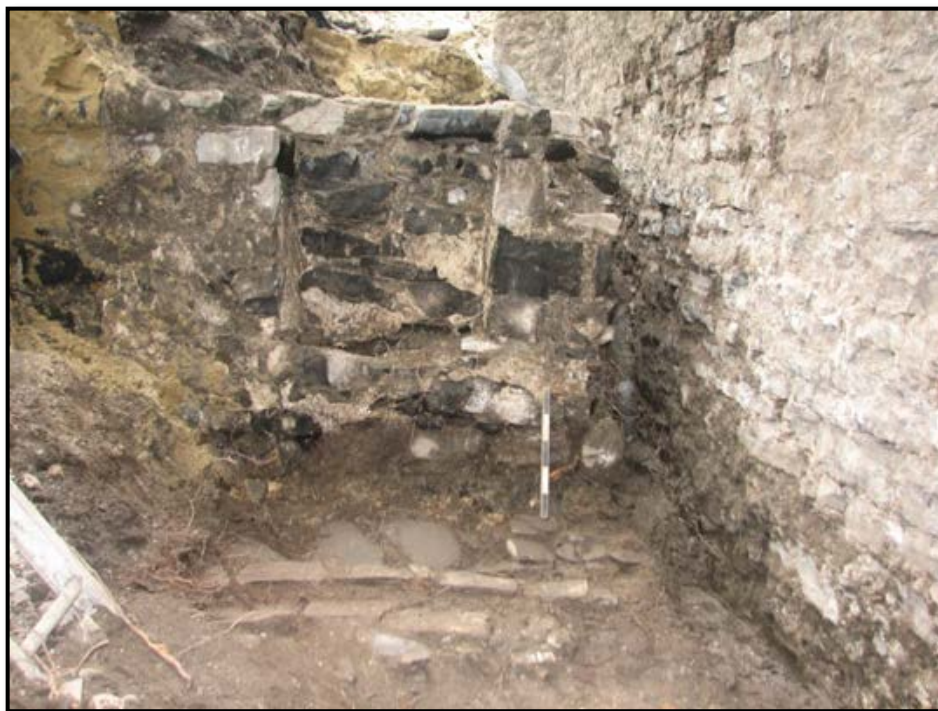
Figure 46. Vue du parement nord du vestige 12K100 dégagé lors de la surveillance des travaux. La cavité 13B100 est aménagée dans le parement de la fondation. En direction sud, photo Manon Goyette, A14-18-33.

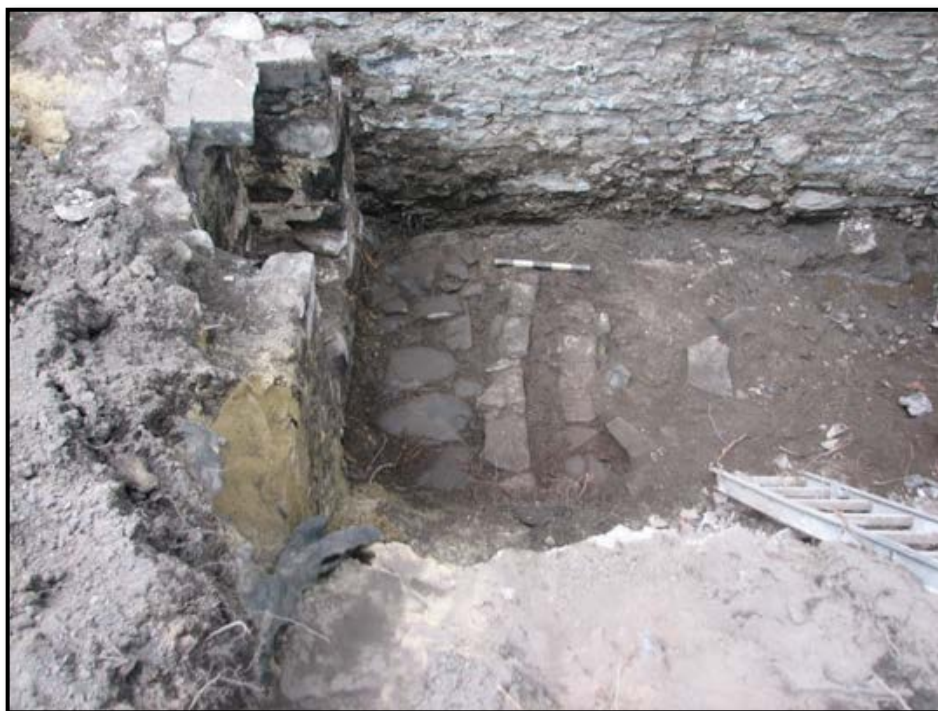
Figure 47. Vue du dallage 13B101 et du caniveau 13B102. À gauche, notez la pierre en porte-à-faux dans la niche 13B100. En direction ouest, photo Manon Goyette, A14-18-26.

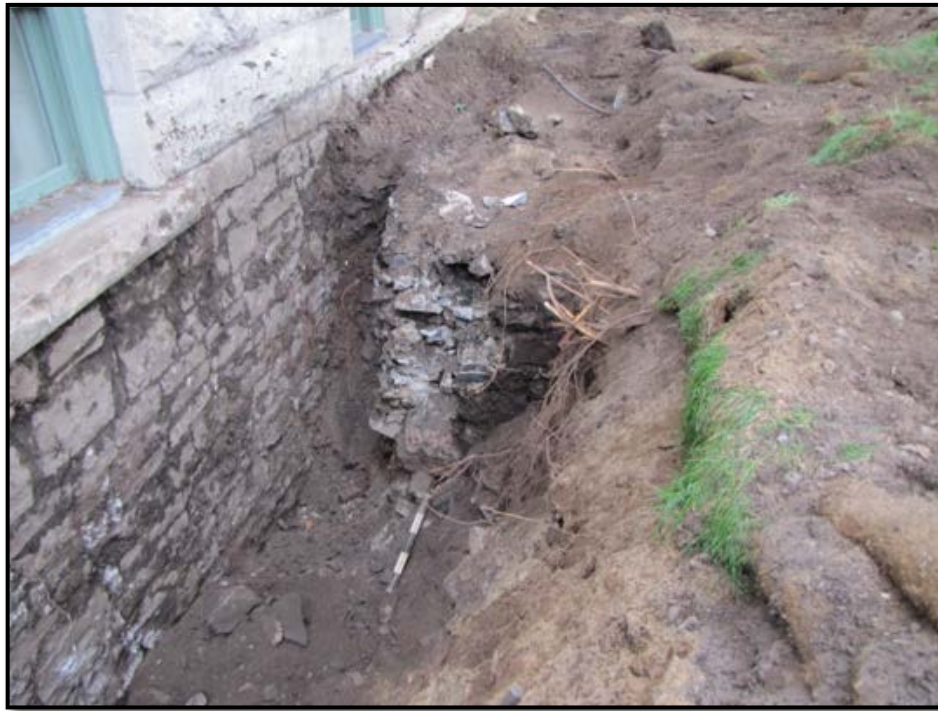
Figure 48. Vue du parement sud du vestige 13F1. En direction nord, photo Serge Rouleau, A14-10-35.

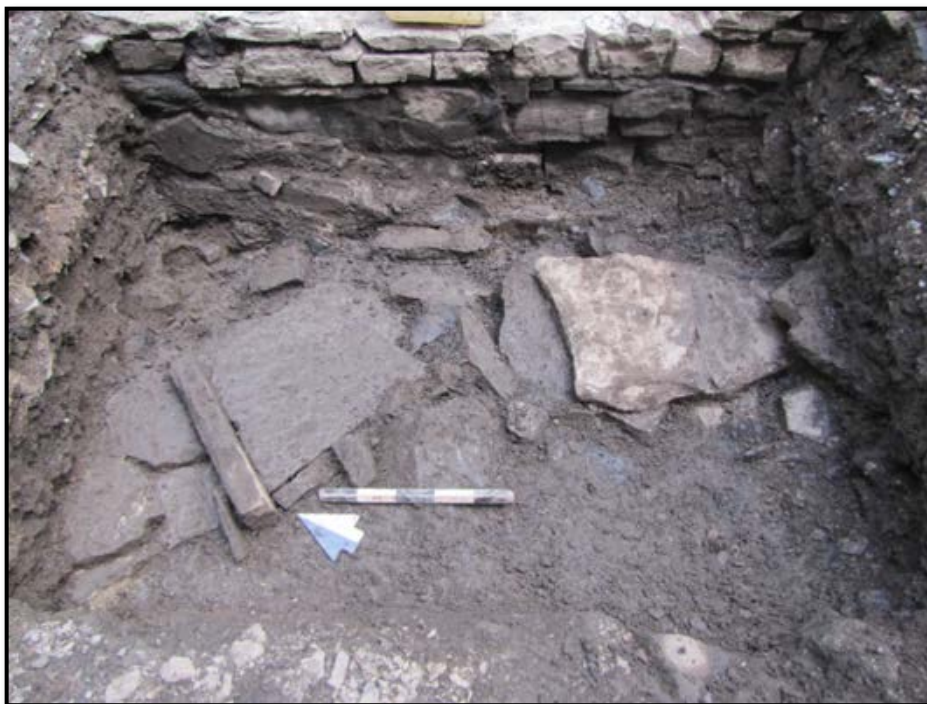
Figure 49. Le vestige 12H19 lors de sa découverte. Les dalles posées à plat recouvraient la canalisation souterraine. En direction est, photo Serge Rouleau, A14-06-07.

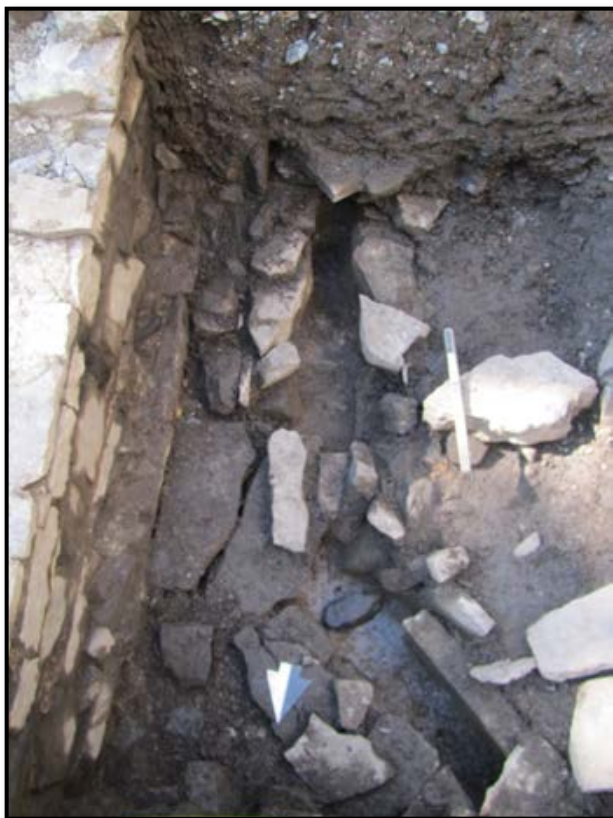
Figure 50. Le vestige 12H19 sans les dalles de surface. À noter le changement d'orientation du tracé. En direction sud, photo Serge Rouleau, A14-07-17.

Quelques structures enfouies ont été découvertes lors des fouilles archéologiques et la surveillance accompagnant les travaux d'aménagement (figures 49 à 53). Une canalisation souterraine (12H19) fut mise au jour dans la cour du collège, à proximité de la fondation du mur ouest de l'aile nord-est. Dégagée sur 2,40 m de longueur, la surface variait de 44,62 m NMM à 44,46 m NMM. Une autre portion (13C1) fut dégagée un peu plus loin sur 1,85 m de longueur à 44,50 m NMM. La canalisation 12H19-13C1 était orientée dans un axe nord-sud, parallèle au mur ouest près de l'entrée du collège et empruntait, par la suite, un tracé en direction nord-ouest pour traverser la cour intérieure. Ce vestige était construit de pierres de calcaire schisteux gris et noir.

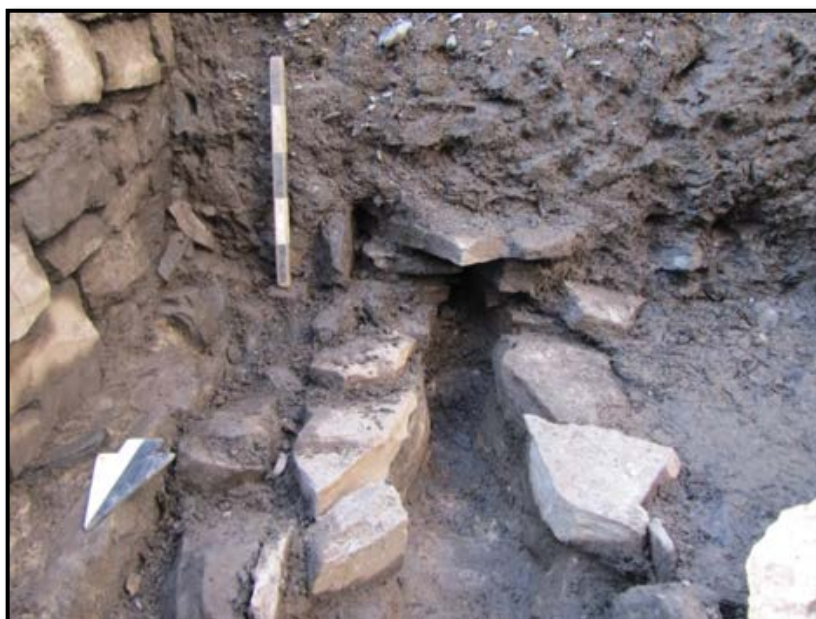
Figure 51. Le vestige 12H19 en paroi sud du sondage. Les parois de la canalisation sont construites de quelques assises en raison de l'important dénivelé du roc à cet endroit. En direction sud, photo Serge Rouleau, A14-07-15.

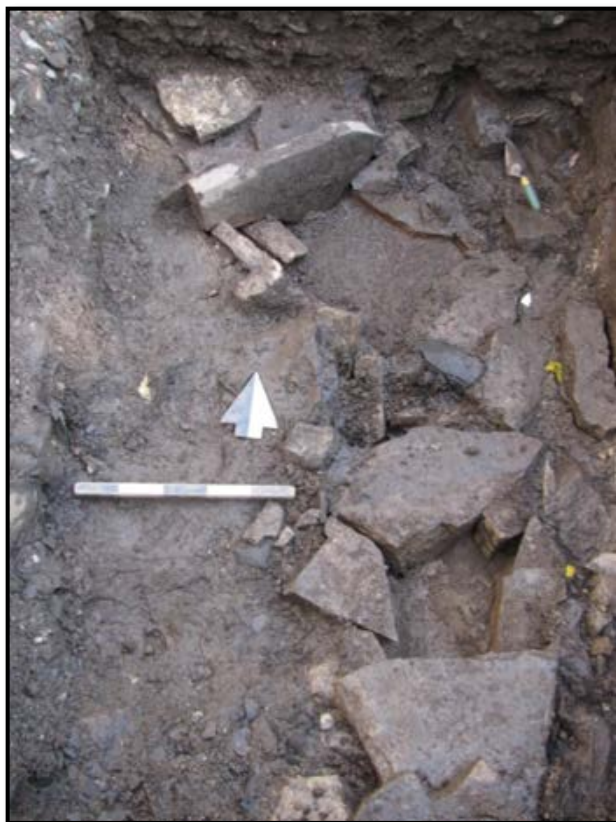
Figure 52. Le vestige 12H19 et une pierre disposée à la verticale afin d'obstruer la canalisation. En direction nord, photo Serge Rouleau, A14-06-12.

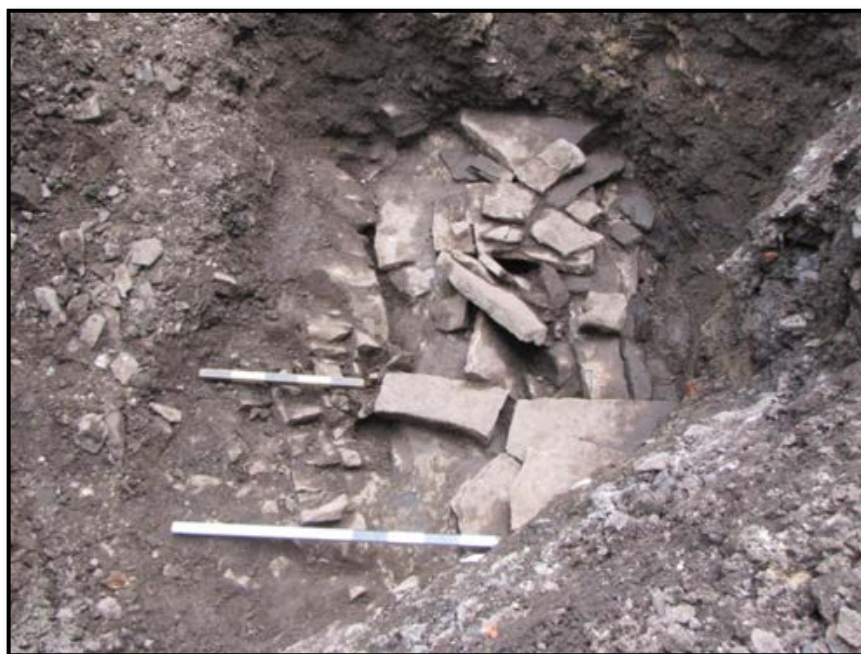
Figure 53. Le vestige 13C1 découvert fortuitement lors des travaux d'aménagement. La canalisation fut aménagée entre deux crans de roc. En direction sud, photo Serge Rouleau, A14-12-14.

Il s'agit de deux alignements de pierres parallèles distants de 0,15 m à 0,18 m. Chaque alignement était composé d'une à trois assises superposées. Le côté dressé des pierres avait été disposé sur le côté intérieur afin de former une paroi droite. Les parois de la canalisation 13C1 étaient liées à l'aide de mortier de couleur beige, mais aucun liant n'a été observé sur le vestige 12H19. Les parois étaient recouvertes par une série de grandes pierres plates mesurant 0,50 m de largeur (figure 49). Le canal mesurait donc de 0,20 m à 0,41 m de hauteur sur 0,18 m de largeur maximum. Initialement, le fond était formé par la surface du roc, mais l'écoulement des eaux avait entraîné la formation d'un dépôt de sable homogène dont la surface nivelée était quasiment pétrifiée. L'altitude de ce dépôt variait de 44,34 m à 44,24 m pour le vestige 12H19. La mise en place de cette canalisation souterraine ayant entraîné un bouleversement des sols, il a été impossible de dater précisément la construction de cette structure. Sa mise en place est antérieure au milieu du XVIII<sup>e</sup> siècle.

D'autre part, la reconstruction de la façade du collège vers 1725 aurait entraîné l'enfouissement d'une ramification du ruisseau traversant la rue des Jardins et longeant la côte de la Fabrique. Les cartes historiques, produites au XVIII<sup>e</sup> siècle, n'indiquaient plus le parcours de ce ruisseau. Conscients de la fragilité de cette interprétation, nous étions néanmoins obligés d'en tenir compte pour la datation de la canalisation 12N44-12H19-13C1. Une portion fut donc dégagée près du côté nord-ouest de l'entrée principale du collège (vestige 12N106). Le vestige 12N44 fut rencontré à une altitude de 44,94 m NMM et mis au jour sur 0,70 m de longueur. Une autre portion de canalisation (12H19) fut dégagée sur 2,40 m de longueur près de la fondation du mur ouest du collège dont la surface se situait à une altitude de 44,62 m NMM au sud et 44,37 m NMM au nord. La largeur maximale observée pour le vestige 12H19 variait de 0,65 m à 0,80 m. Pour sa part, la surface du vestige 13C1 fut mise au jour sur 1,85 m de longueur, à une altitude de 44,50 m NMM. La structure souterraine était orientée dans un axe nord-sud et disposée à quelques centimètres de long du côté ouest du collège. La portion nord de la canalisation était orientée en direction du nord-ouest et son parcours l'amenait vers le sous-sol de l'aile nord. Il est possible que ce parcours ait été dicté par la configuration de la roche-mère comme l'a démontré l'aménagement du vestige 13C1 entre deux crans.

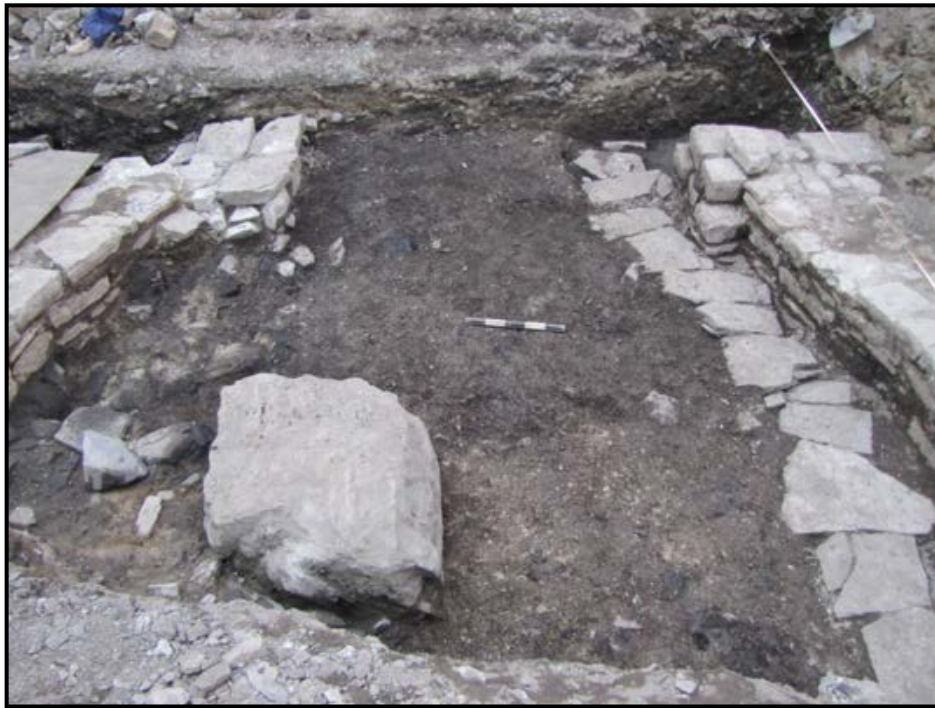
Figure 54. Le vestige 12N105 près du mur nord de l'entrée du collège. En direction ouest, photo Serge Rouleau, A14-14-20.

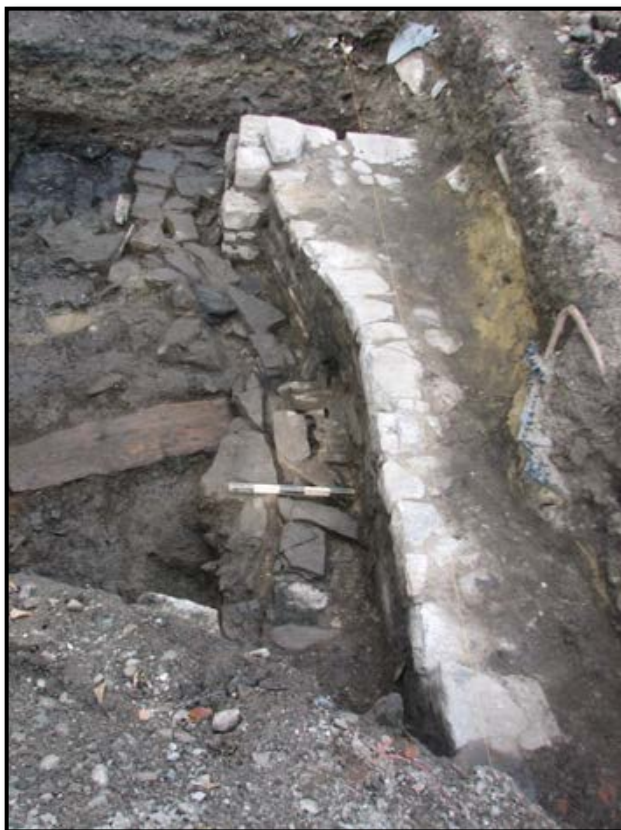
Figure 55. Le drain 12N45 (jalon) sous le recouvrement 12N105. En direction ouest, photo Manon Goyette, A14-19-45.

Le drain 12N45 se composait de pierres de calcaire ébauchées disposées en deux rangées dans une tranchée ou une cavité du terrain. Les soins apportés à cette déposition se limitaient à ne pas déborder du périmètre de la tranchée. Aucun espace entre les deux rangs de pierres ne fut observé afin de créer une canalisation (figure 55). La déposition des pierres était simplement destinée à créer un vide sous le recouvrement 12N105 et faire fonction de drain français.

Les lots 12N45 et 12N105-12P9 identifiaient un drain français implanté le long de la fondation du mur nord de l'entrée principale du collège. Le vestige 12N45 était un ensemble de pierres de calcaire ébauchées posées à plat dans une tranchée traversant l'entrée principale dans un axe est-ouest. Les pierres déposées sans soins encadraient un espace interne pouvant jouer le rôle d'un caniveau. Un sable loameux dont la couleur variait de brun à gris était présent entre les pierres. Le tout fut recouvert par une série de grandes pierres de calcaire et de calcaire schisteux posées à plat (12N105 et 12P9) (figure 63). La surface de cette structure fut dégagée à une altitude variant de 45,19 m NMM à l'est, à 45,04 m NMM sur le vestige 12N105 et de 45,32 m à 45,10 m NMM pour le vestige 12P9. Donc, la surface de ces pierres indiquait bien une pente en direction ouest. Aucun liant n'a été observé sur ces pierres et la surface fut recouverte d'une couche d'argile compacte identifiée par le lot 12N23. La couleur de ce sol variait de brun à gris foncé.

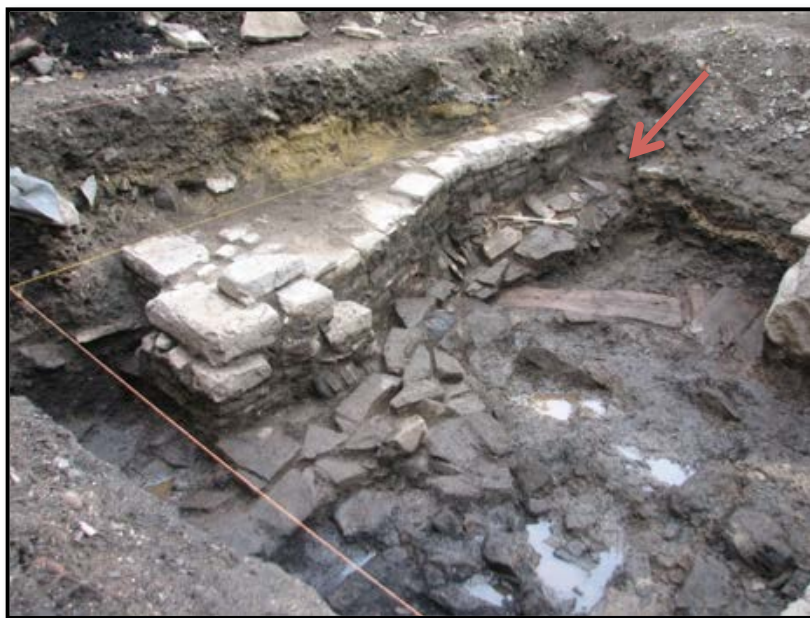
Figure 56. Le vestige 12N45 longeant le côté nord de l'entrée du collège. En direction nord-est, photo Manon Goyette, A14-19-50.

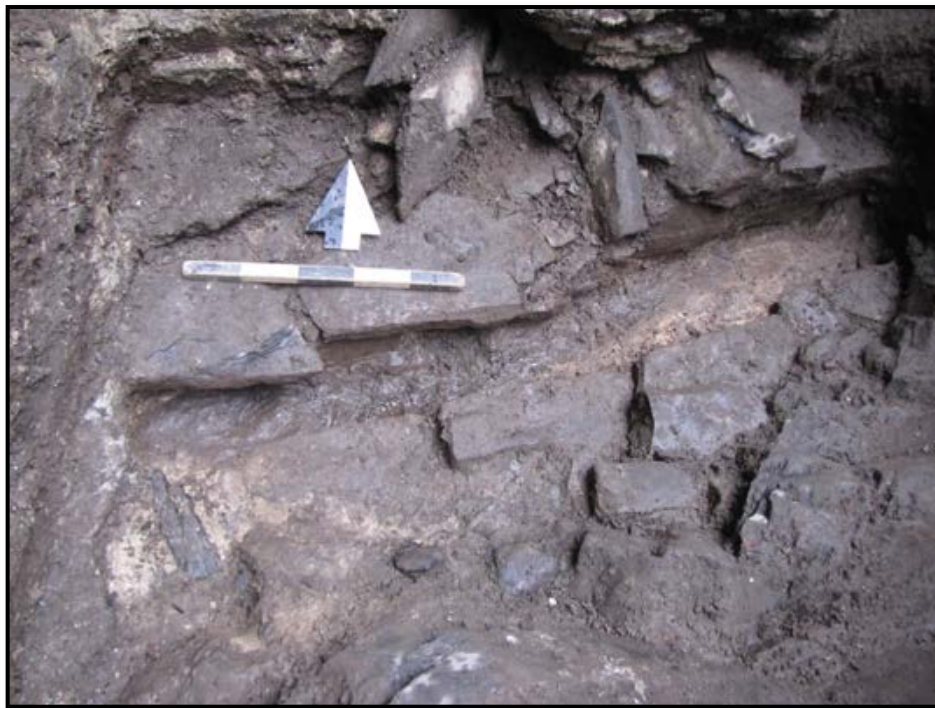
Figure 57. La canalisation 13A1. En direction nord, photo Serge Rouleau, A14-10-30.

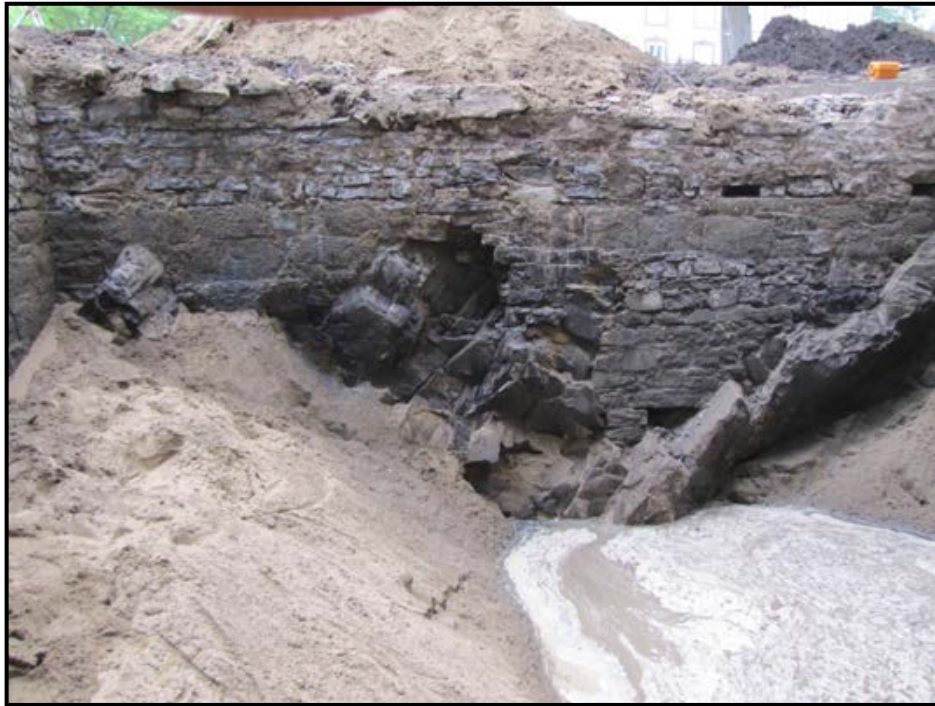
Figure 58. Le parement 12B5. En direction est, photo Serge Rouleau A14-10-11.

D'autre part, une partie du parement de la paroi orientale de la citerne des casernes des Jésuites (12B5) avait été mise en place avant la construction de cette structure (ca 1800). De toute évidence, la portion sud de ce parement fut la paroi intérieure d'un ancien puits ou citerne aménagée contre le mur ouest de l'aile de la façade afin de desservir la cour du collège des Jésuites (figure 58). Par la suite, cette structure fut agrandie lors de la construction de la citerne des casernes vers 1797-1800 et ce parement fut intégré à la face orientale de cette nouvelle citerne. Construit de pierres de calcaire et de calcaire schisteux, le parement 12B5 avait été judicieusement disposé dans une cavité rocheuse naturelle en forme de V. Ce pan de maçonnerie mesurait 3,50 m de longueur et 1,60 m de hauteur. Une ouverture avait été disposée à la base afin de faciliter l'écoulement de l'eau (44,20 m NMM) (figure 59). Les matériaux utilisés, la disposition dans une cavité du roc et la présence d'une ouverture pour laisser écouler les eaux suggéraient une construction contemporaine au second collège des Jésuites (post-1725). Il semble bien que nous soyons en présence d'une structure aménagée contre ou à proximité du mur ouest de l'aile orientale du collège. Ce point d'eau pourrait avoir été couvert par une structure hors terre appuyée en appentis contre le mur ouest de l'aile du collège. D'ailleurs, une structure compatible avec notre hypothèse est bien illustrée sur les plans historiques du XVII<sup>e</sup> siècle et de la première moitié du XVIII<sup>e</sup> siècle (figures 3, 4).

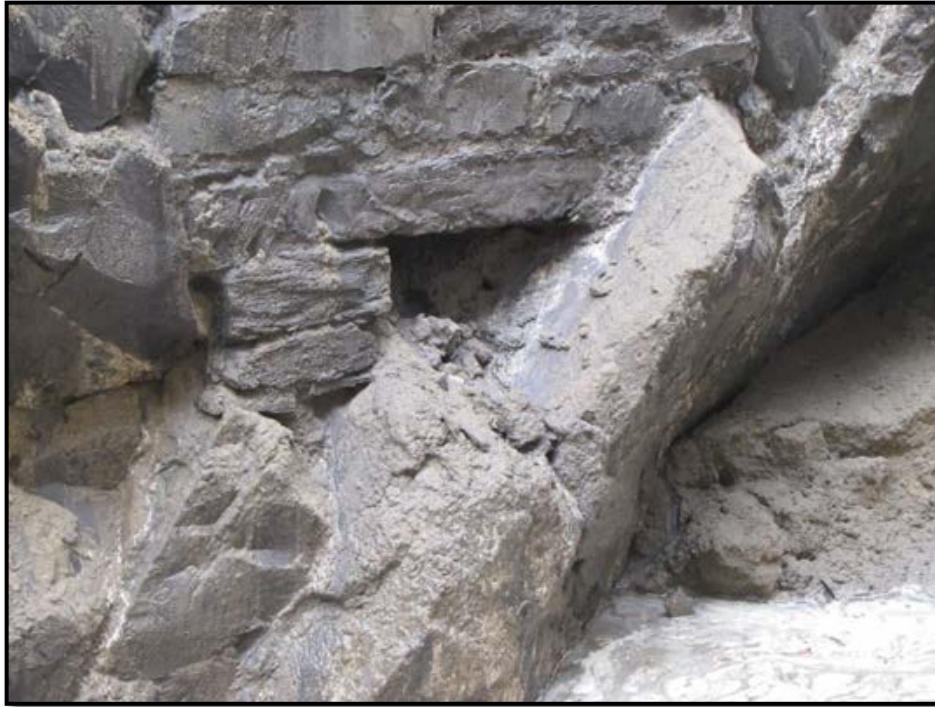
Figure 59. Vue détaillée de l'ouverture à la base du parement oriental de la citerne. En direction est, photo Serge Rouleau, A14-10-13.

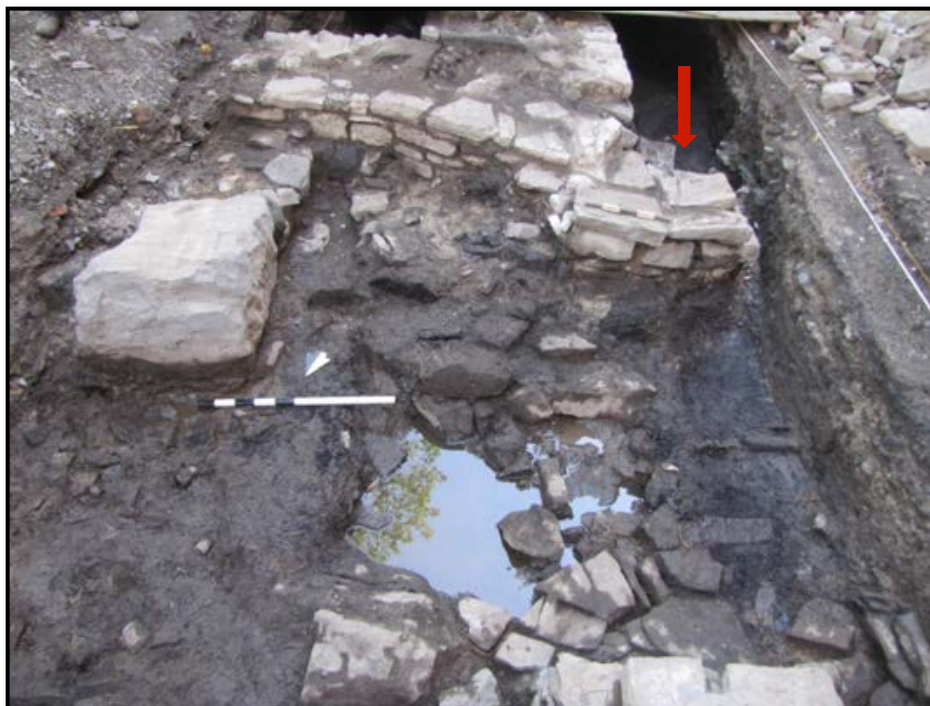
Figure 60. Vestige 12N107 du côté sud de la porte cochère. En direction sud, photo Serge Rouleau, A14-15-22.

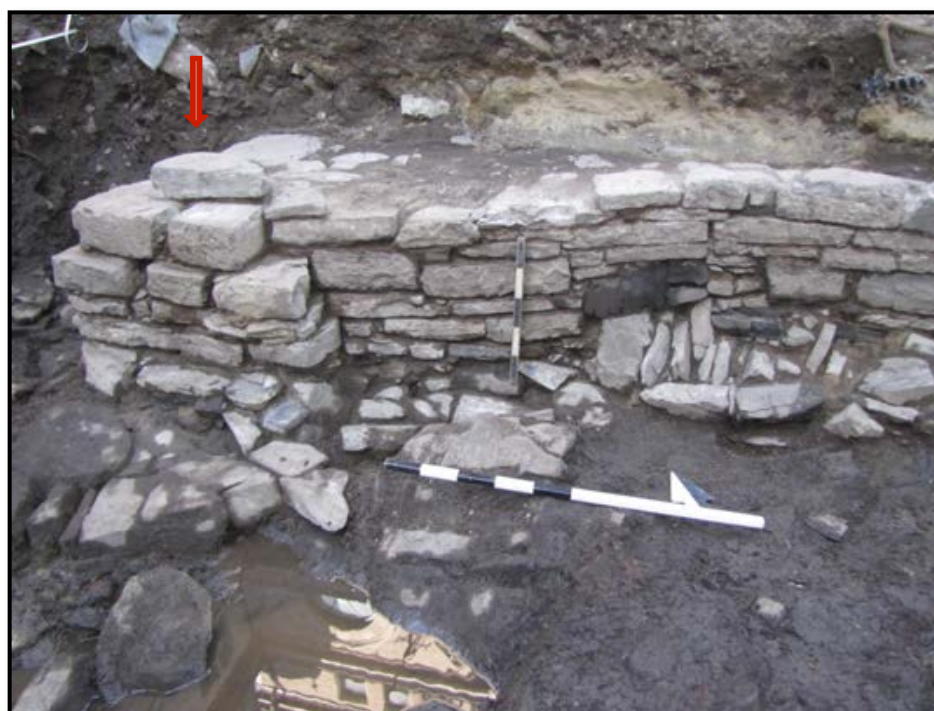
Figure 61. Assemblage d'assises à l'extrémité ouest du mur nord de l'entrée principale. En direction nord, photo Serge Rouleau, A14-15-05.

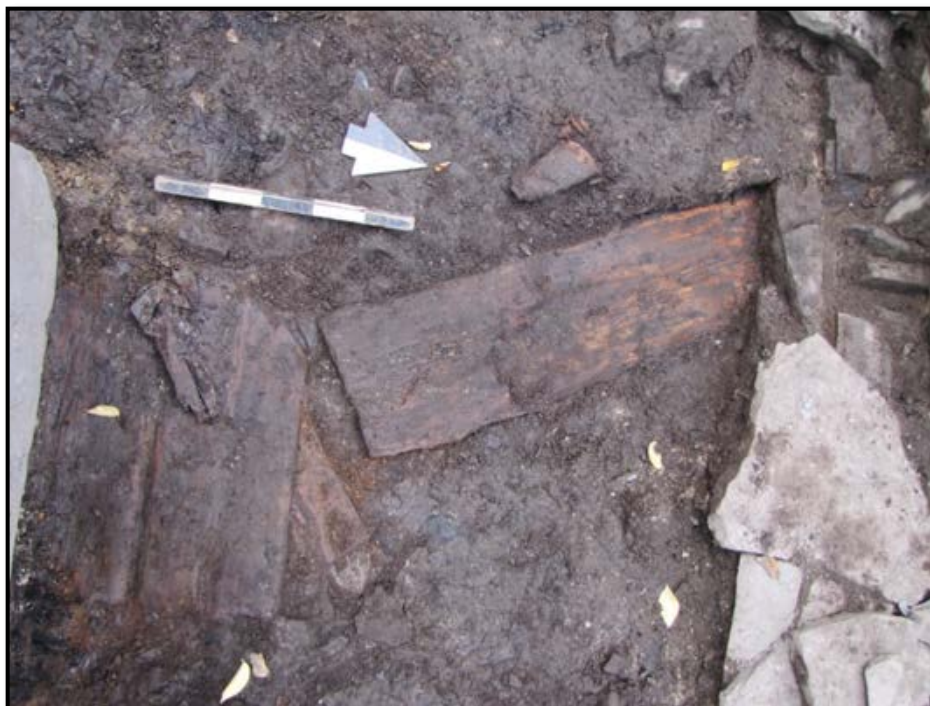
Figure 62. Les pièces de bois 12N43 en cours de dégagement. En direction ouest, photo Serge Rouleau, A14-14-37.

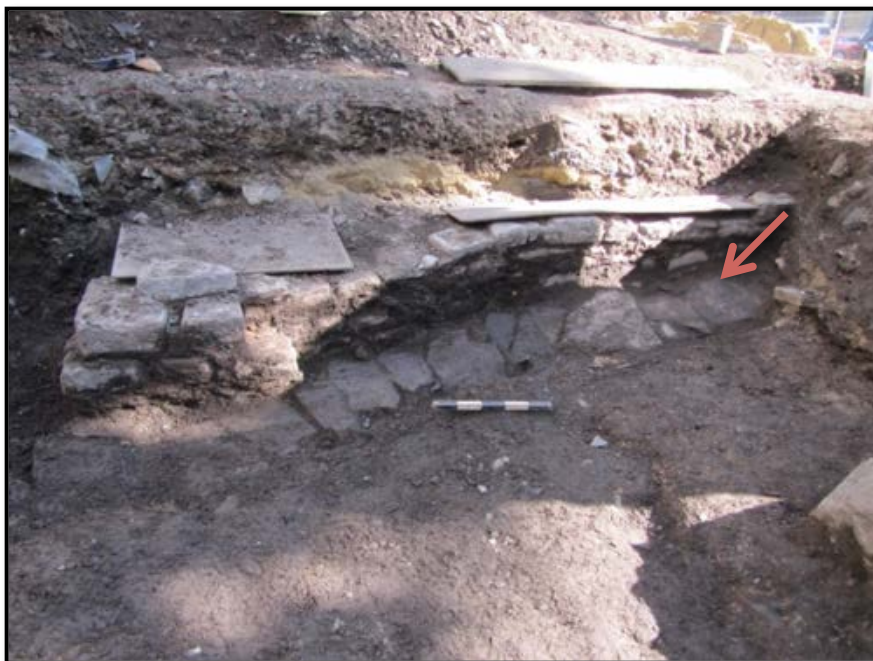
Figure 63. Vestige 12N105 couvrant la canalisation 12N45 enfouie le long du mur nord de l'entrée principale du collège. En direction nord, photo Serge Rouleau, A14-14-14.

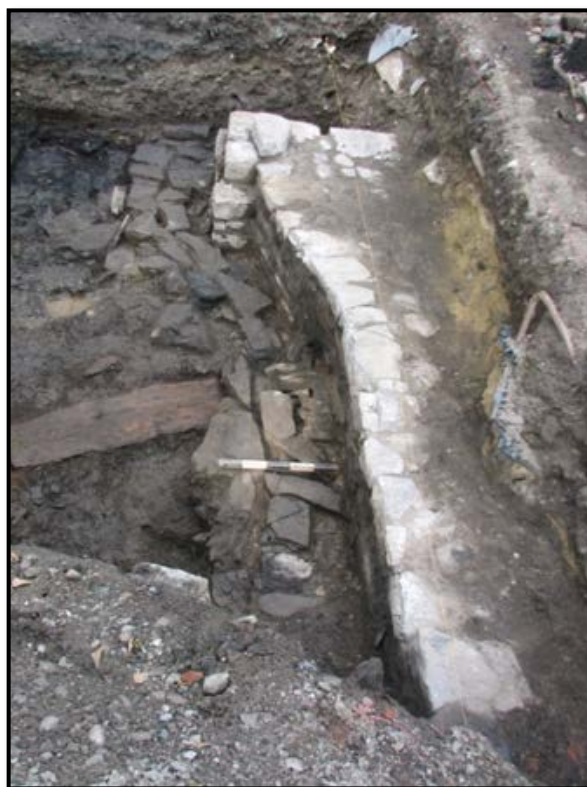
Figure 64. La canalisation 12N45 sans les pierres 12N105. En direction ouest, photo Manon Goyette, A14-19-45.

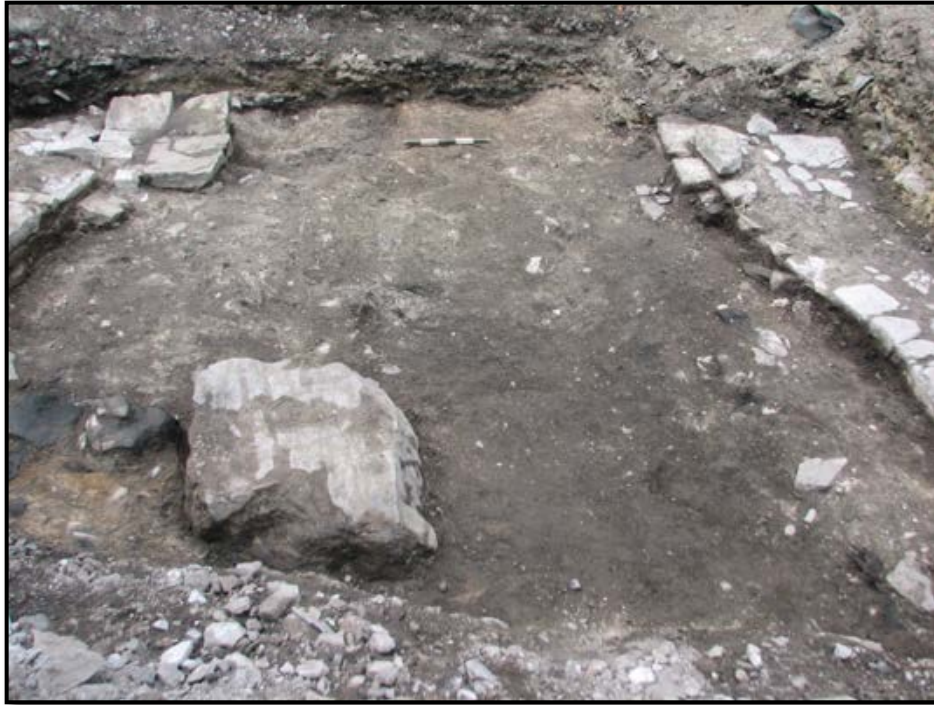
Figure 65. La surface de circulation 12N15 datant du milieu du XVIII<sup>e</sup> siècle. Le jalon est disposé entre les empreintes. Notez le bloc de pierre 12N111, à l'avant-plan, qui limitait l'espace disponible dans le périmètre de l'entrée principale. En direction ouest, photo Manon Goyette, A14-19-23.

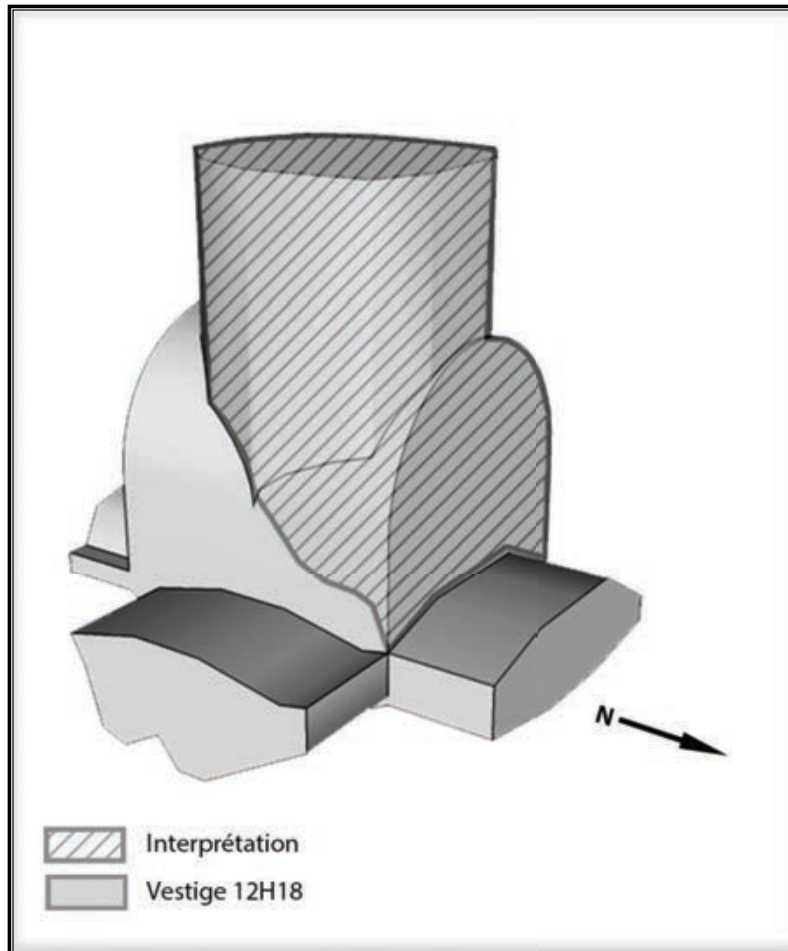
Figure 66. Illustration volumétrique de la citerne des Jésuites 12H18. La partie supérieure représente une interprétation. André Tanguay et Sergey Shaulov, Ville de Québec.

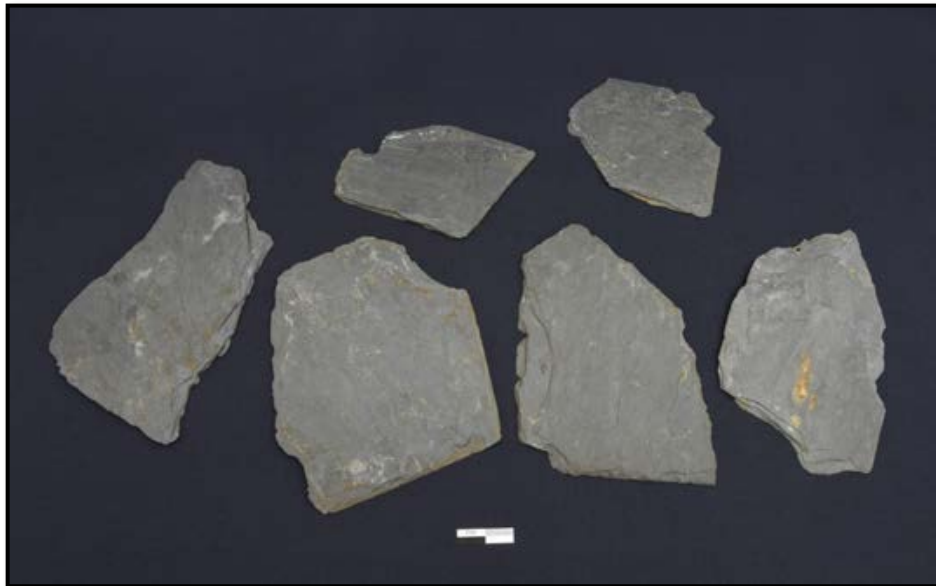
Figure 67. Fragments d'ardoise provenant de la toiture. Photo Chantal Gagnon.

Les artefacts provenant de tous les contextes liés à l'occupation du collège des Jésuites étaient surtout associés à l'architecture extérieure et intérieure. Les fragments d'ardoise indiquaient l'utilisation de ce matériau pour couvrir certains édifices du collège, dont la chapelle érigée en 1650 (figure 67). D'autre part, les nombreux fragments provenant de poêles à chauffage en céramique suggéraient une adaptation au climat nordique de la ville (figures 68, 69). Ce type d'artefacts n'est pas inhabituel sur les sites du Régime français, mais leur présence se limite souvent à quelques fragments. En raison de la quantité et la distribution de ces fragments sur le site, il semble que ce type d'appareil ait été largement utilisé dans les ailes du collège. La présence de ces appareils de chauffage par la communauté suggérait la recherche d'un niveau de confort. Des fragments de ces appareils ont également été retrouvés à la mission des Jésuites de Sillery.

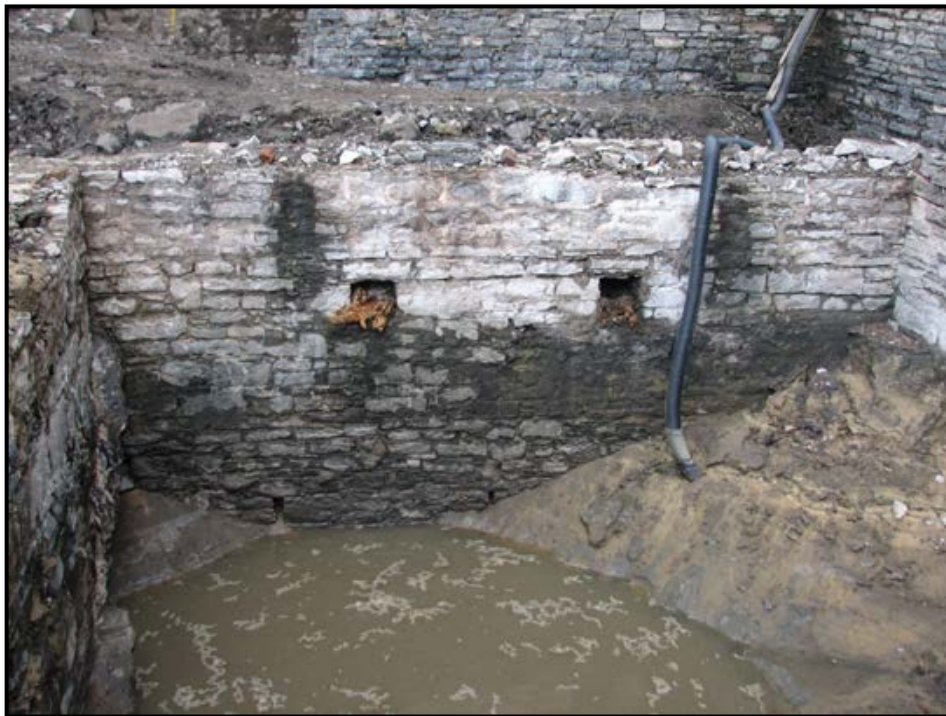
Figure 75. La paroi sud de la citerne des casernes des Jésuites 12B2. Notez les ouvertures à la base de la paroi. En direction sud, Photo Manon Goyette, A14-18-19.

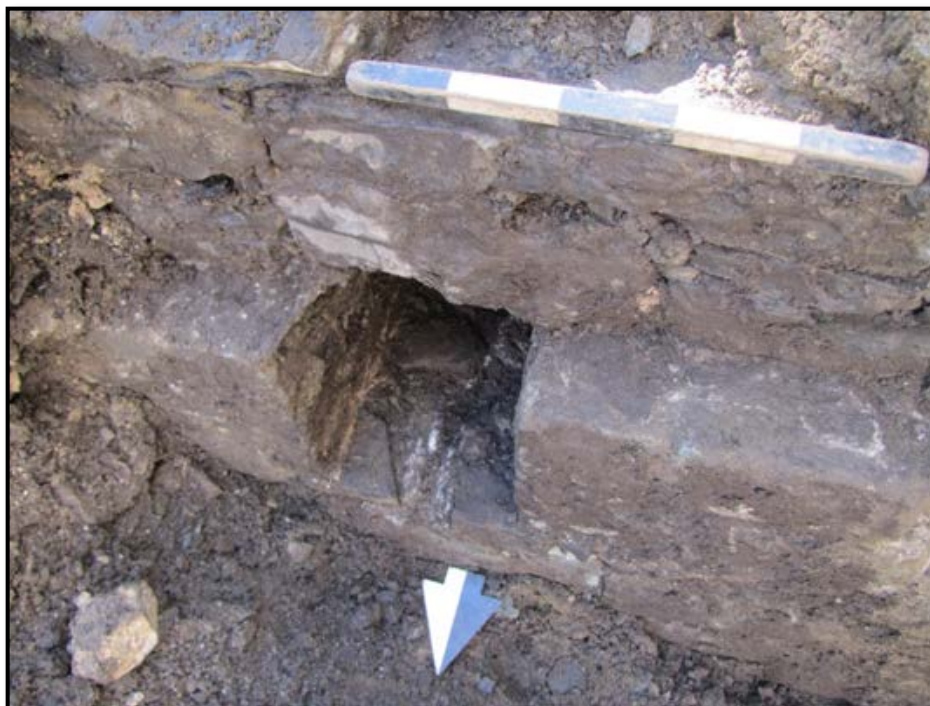
Figure 76. Vue d'une ope dans la paroi nord de la citerne des casernes. Prise de vue du parement extérieur. En direction sud, photo Serge Rouleau, A14-11-35.

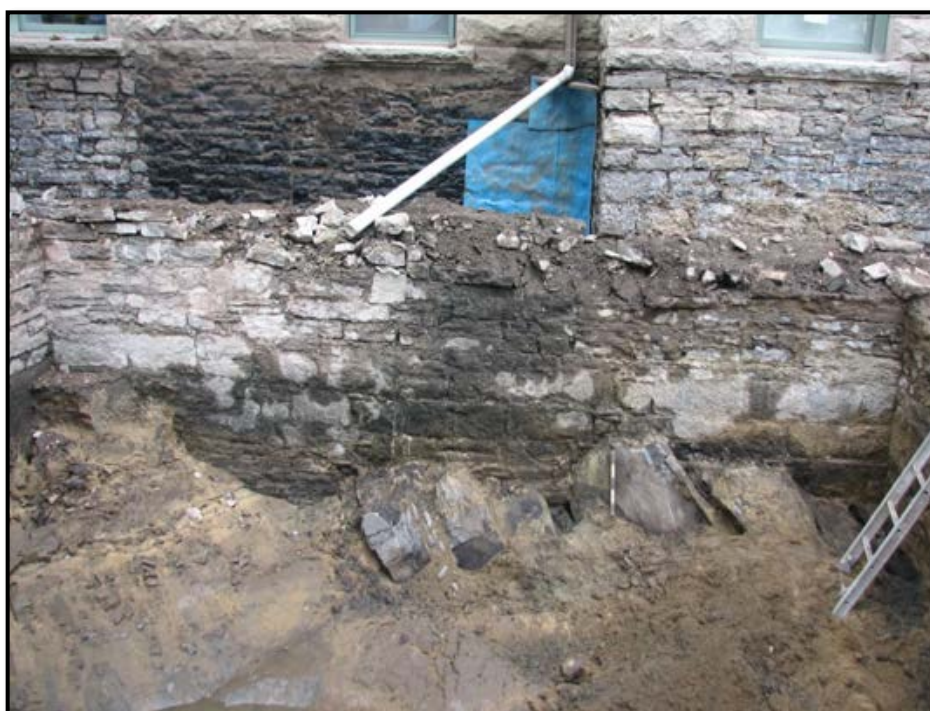
Figure 77. Paroi ouest de la citerne des casernes. En direction ouest, photo Manon Goyette, A14-18-06.

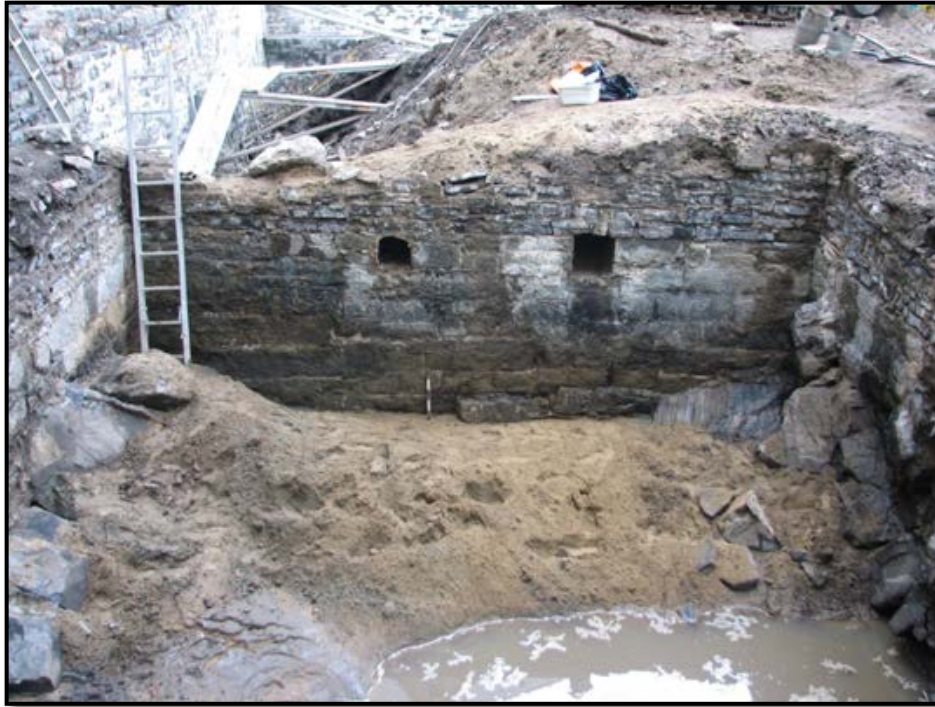
Figure 78. Paroi nord de la citerne des casernes. En direction nord-est, photo Manon Goyette, A14-18-14.

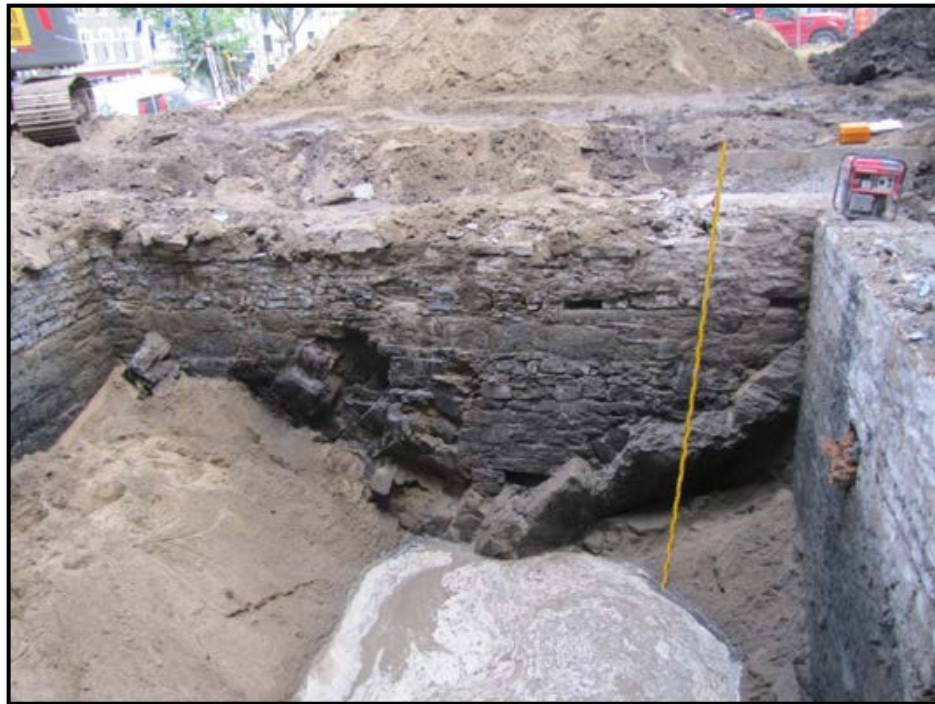
Figure 79. Paroi est de la citerne des casernes. En direction est, photo Serge Rouleau, A14-09-33.
