# FOUILLES ET SURVEILLANCE ARCHÉOLOGIQUES *SUR LE SITE DU COLLÈGE DES JÉSUITES DE QUÉBEC, 2014*

Serge Rouleau | Ville de Québec | 2016

**Division de l'architecture et du patrimoine  
Service de l'aménagement et du développement urbain  
Ville de Québec**

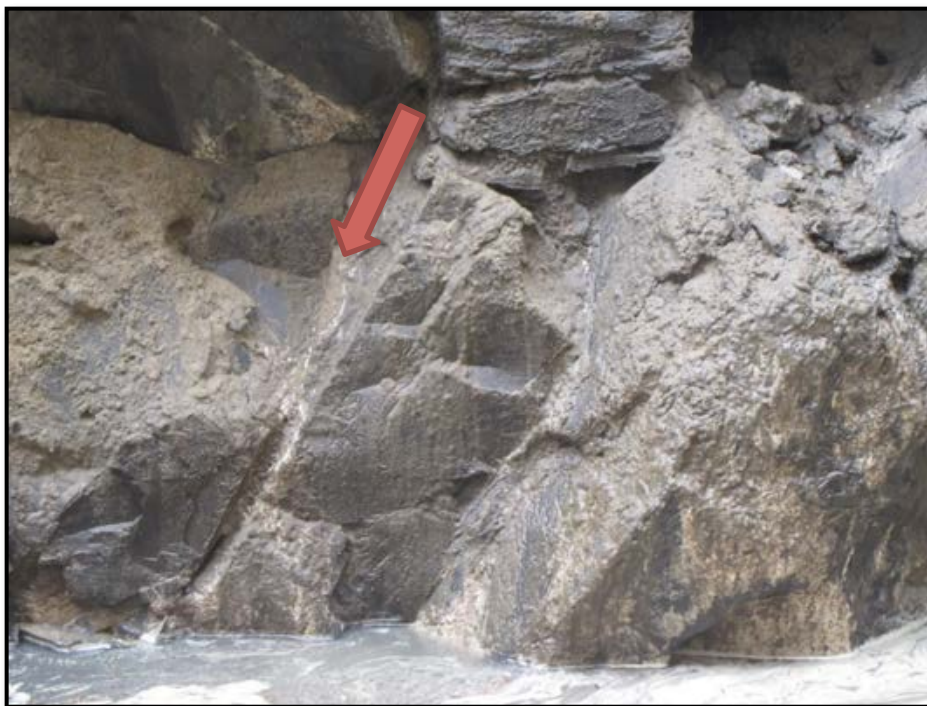
Figure 80. Empreinte d'une barre à mine en paroi est. En direction est, photo Serge Rouleau, A14-10-22.

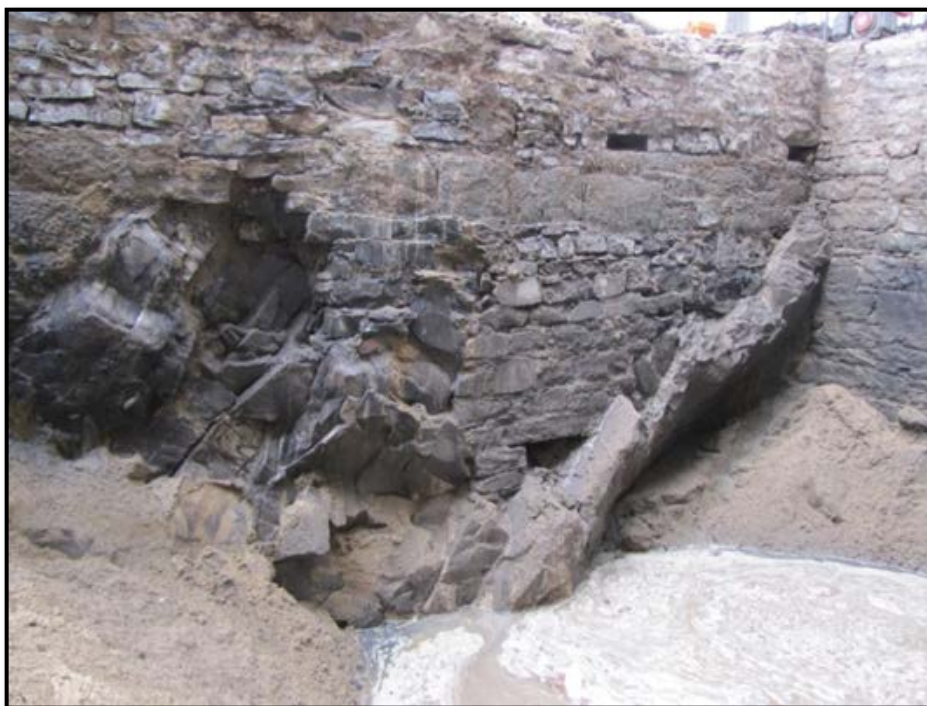
Figure 81. Vue rapprochée de la paroi est de la citerne. En direction sud-est, photo Serge Rouleau, A14-10-12.

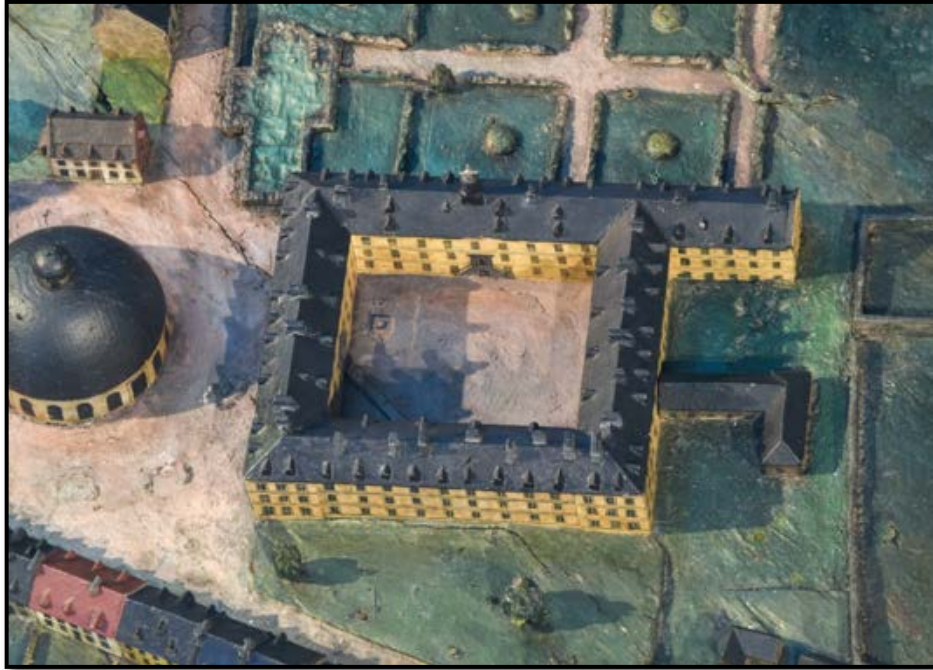
Figure 92. Vue des casernes des Jésuites vers 1806. Notez le contour de la citerne aménagée dans le coin sud-est de la cour intérieure, gauche supérieur. Le bloc des latrines en forme de L fut construit du côté ouest du complexe. Plan-relief de Québec par Duberger (1806-1808) conservé par Parcs Canada. Photo Chantal Gagnon, Ville de Québec.

Concernant les vestiges, les composantes d'une immense citerne extérieure ont été dégagées lors des travaux de construction. Oubliée depuis la démolition des casernes en 1878, la portion souterraine de cette citerne fut néanmoins utilisée jusqu'au XX<sup>e</sup> siècle pour recueillir l'eau de pluie provenant des gouttières de l'hôtel de ville. L'aménagement de cette citerne dans l'angle sud-est de la cour intérieure s'est probablement déroulé lors des travaux amorcés en 1797 et visant à transformer le collège des Jésuites en casernes. Des indices forts suggéraient que l'on ait utilisé et agrandi un puits extérieur déjà en place et aménagé par les Jésuites. En raison des dimensions de la citerne des casernes, il est permis de croire que cette structure était destinée à desservir l'ensemble du complexe militaire (figures 92, 95). Manifestement couverte, la citerne a possiblement été pourvue de structures ou appareils destinés à puiser et distribuer l'eau. Cette structure ne fut pas fouillée faute de temps dans le cadre du projet.

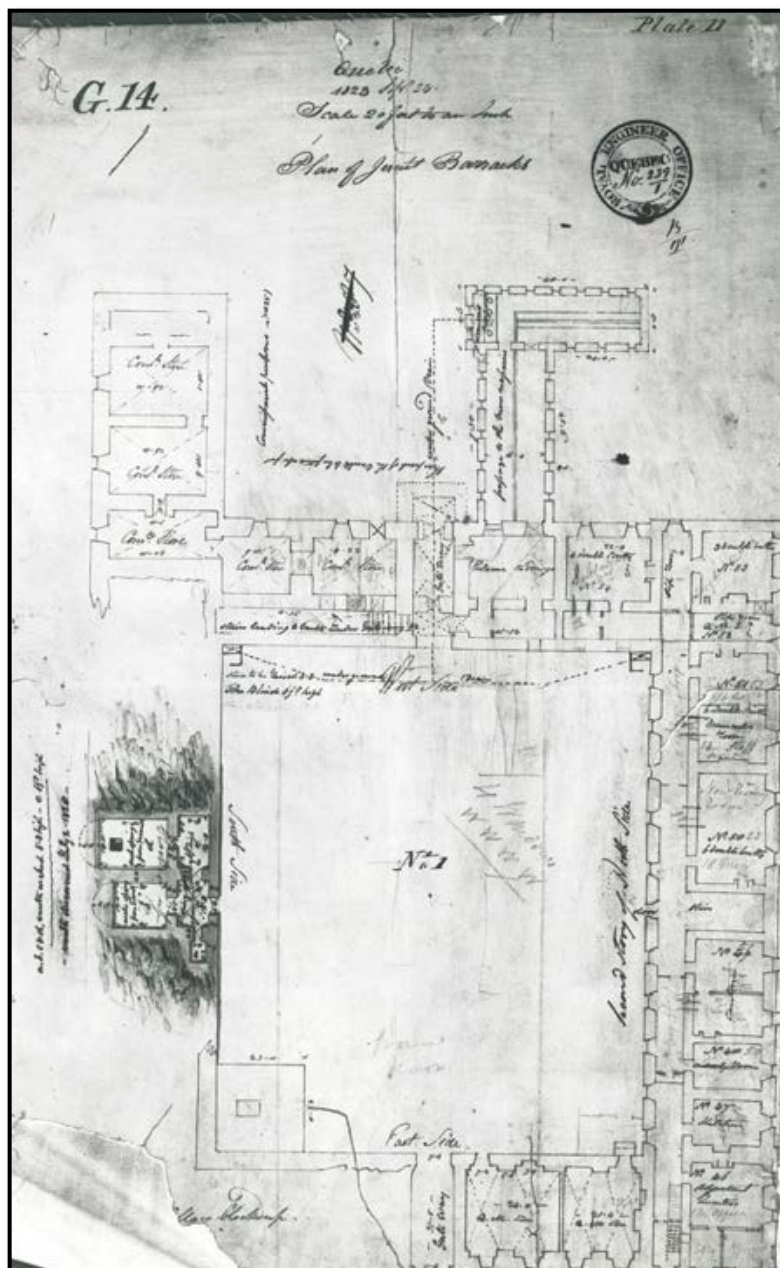
Figure 95. Plan du sous-sol des casernes en 1823. L'ancien secteur de la chapelle au sud de l'entrée principale n'est pas accessible. Deux voûtes sous l'aile sud ont été découvertes (?) le 2 juillet 1820. La ligne visible de la paroi nord de la citerne de la cour vers la place publique n'apparaît pas sur les autres versions. Le drainage souterrain de la cour est illustré par un trait pointillé. Bibliothèque et Archives Canada.

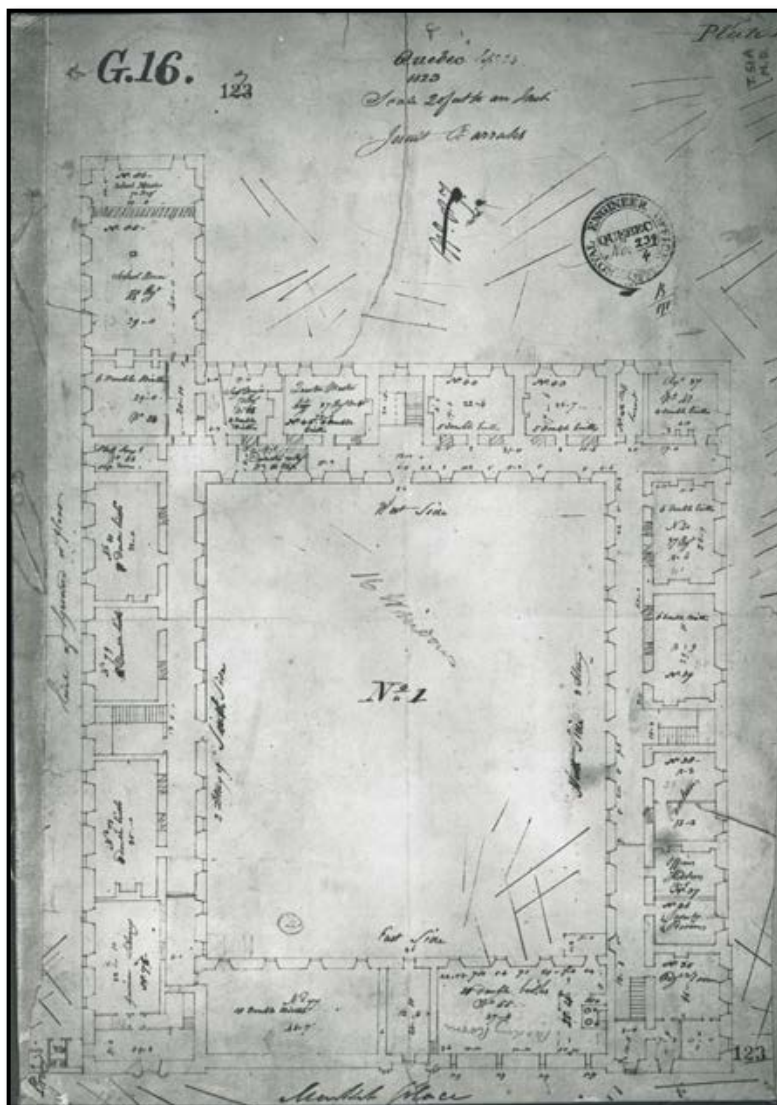
Figure 96. Plan des casernes en 1823. Le second niveau de l'aile sud correspond au troisième de l'aile nord. Bibliothèque et Archives Canada.

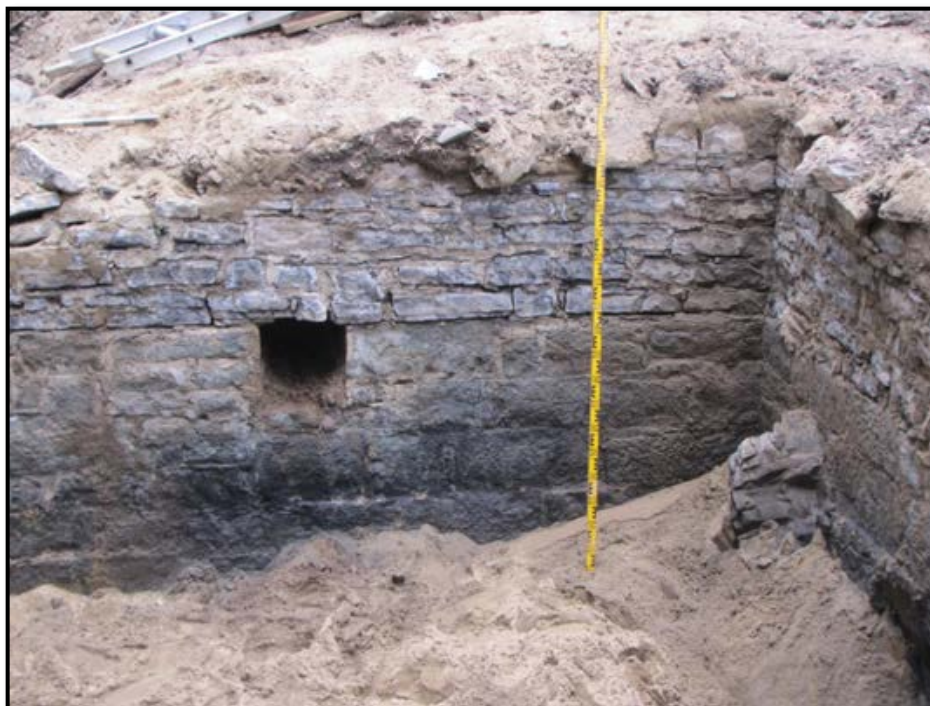
Figure 97. Parement de pierre calcaire visible dans la portion supérieure de la paroi nord de la citerne (12B2). En direction nord, photo Serge Rouleau, A14-10-05.
