# Communautés ichthyologiques des petits cours d'eau de la Montérégie et leur réponse à différents types d'interventions à des fins de drainage agricole

Rapport technique  
Décembre 2021

MINISTÈRE DES FORÊTS, DE LA FAUNE ET DES PARCS

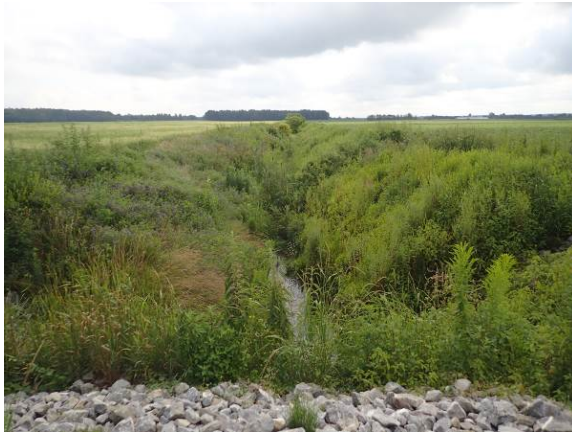
**Figure 7.** Évolution de la reprise végétale à la suite du curage traditionnel effectué dans l'embranchement Morin-Gauthier (témoin) à la fin de mai 2019

L'intervention non prévue réalisée dans le témoin vers le 23 mai 2019 a permis de documenter l'évolution physique du cours d'eau ainsi que celle de la communauté de poissons dans les semaines et les mois suivants. L'intervention de 2019 a inclus le curage du fond et des berges. Les visites sur le terrain aux fins du présent suivi ont été réalisées les 13 juin, 23 juillet et 5 septembre, soit 3, 9 et 15 semaines après le curage. La figure 7 illustre l'évolution de la reprise végétale et l'état du chenal d'écoulement.

une hauteur permettant d'ombrager et de rafraîchir le cours d'eau. Il n'y a presque pas d'eau dans le lit, à cause probablement de la combinaison du curage récent et de la sécheresse ayant eu cours dans les semaines précédant la campagne de septembre.

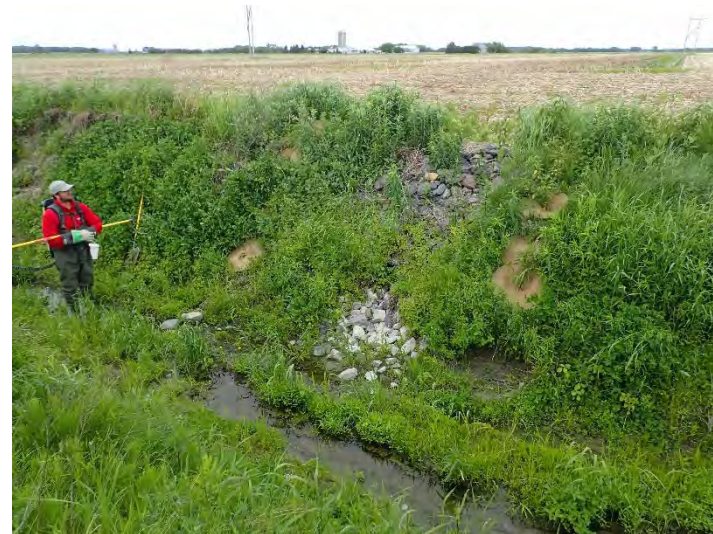
P6130026, 15-06-2019

Épis et arbustes

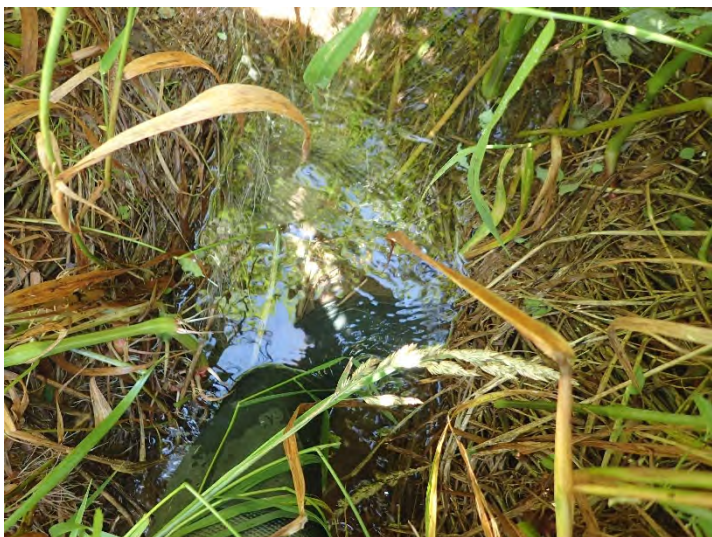
P7180088, 18-07-2017

Montre la faible largeur et hauteur d'eau et l'envahissement du lit d'écoulement par les plantes

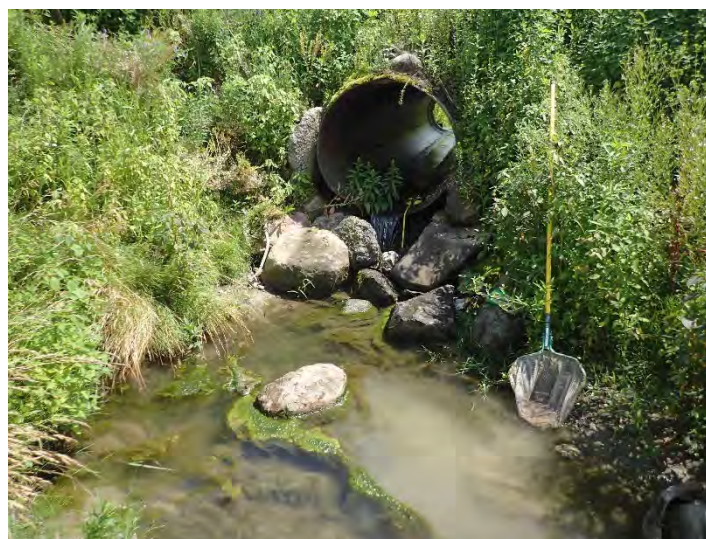
P7180074, 18-07-2017

Ponceau perché

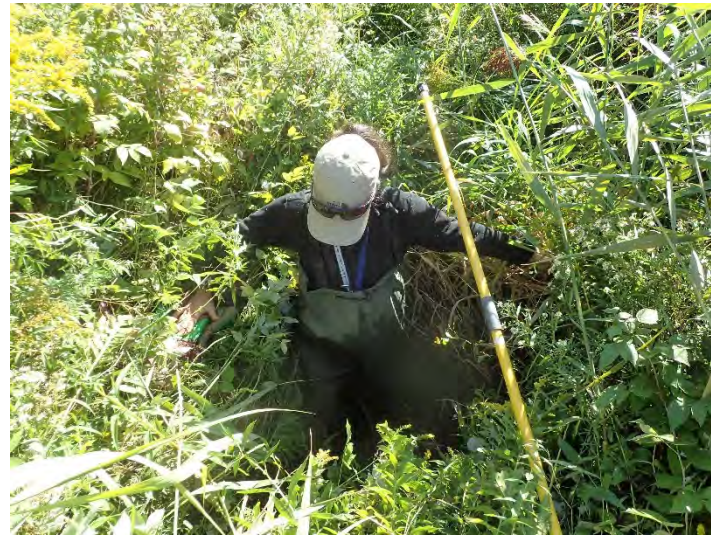
P9050366, 05-09-2019

Aggravation de l'incision du lit en aval du cours d'eau (à hauteur de la taille)

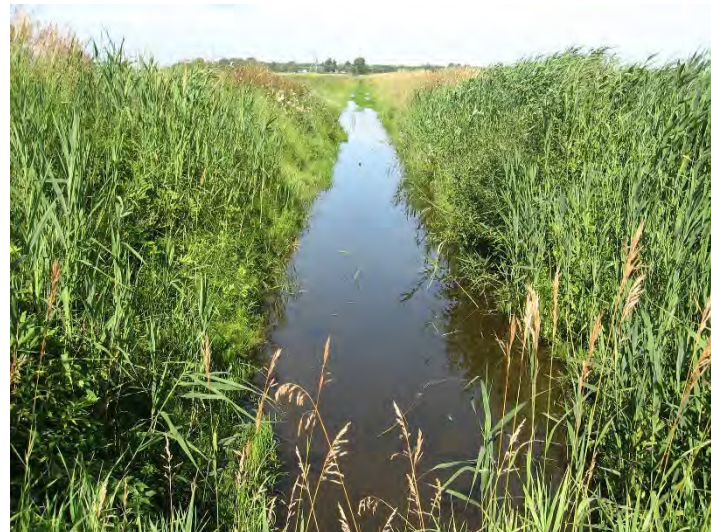
IMG\_5868, 18-07-2019

Fosse aménagée à l'aval du cours d'eau

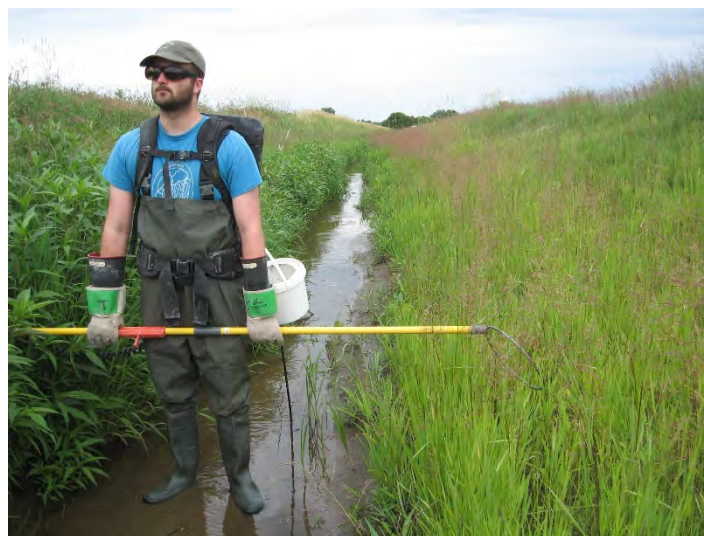
IMG\_5896, 18-07-2019

Allure du chenal à deux niveaux, zone peu profonde (eau concentrée dans chenal central)

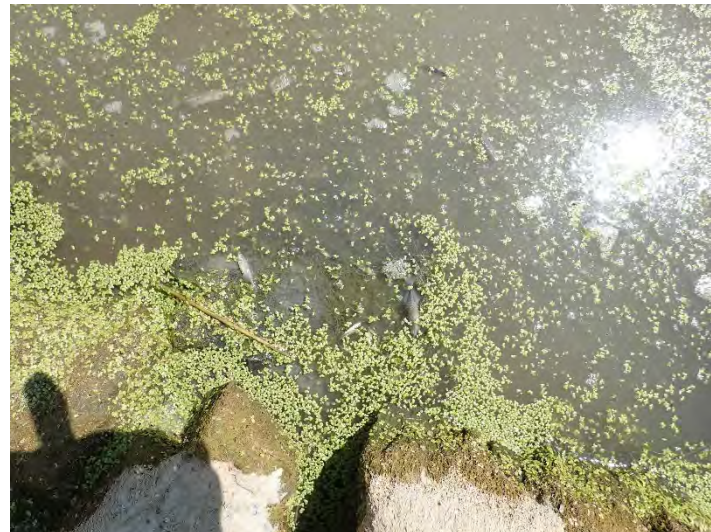
P8160051, 06-08-2017

Mortalité de poisson. La saturation en oxygène dissous était de 3,6 %.

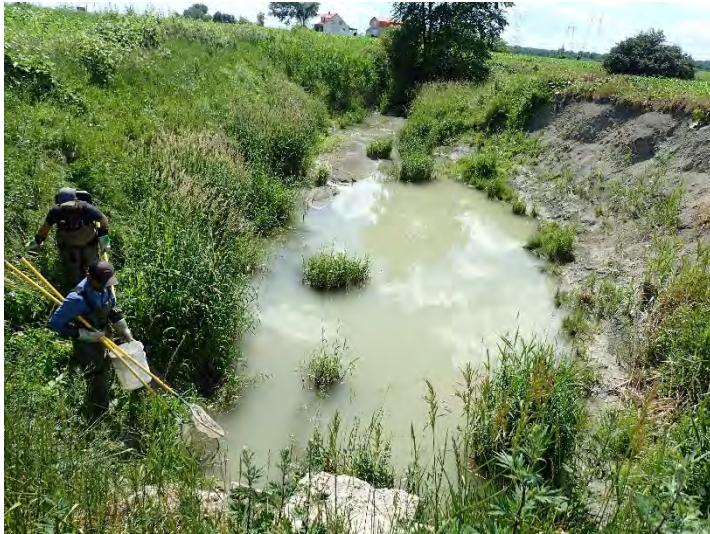
P7040049, 04-07-2017

Fosse artificielle générée par le ponceau (aval de la station)
