# Portrait du bassin versant du ruisseau des Aulnages

## Portrait du bassin versant du ruisseau des Aulnages

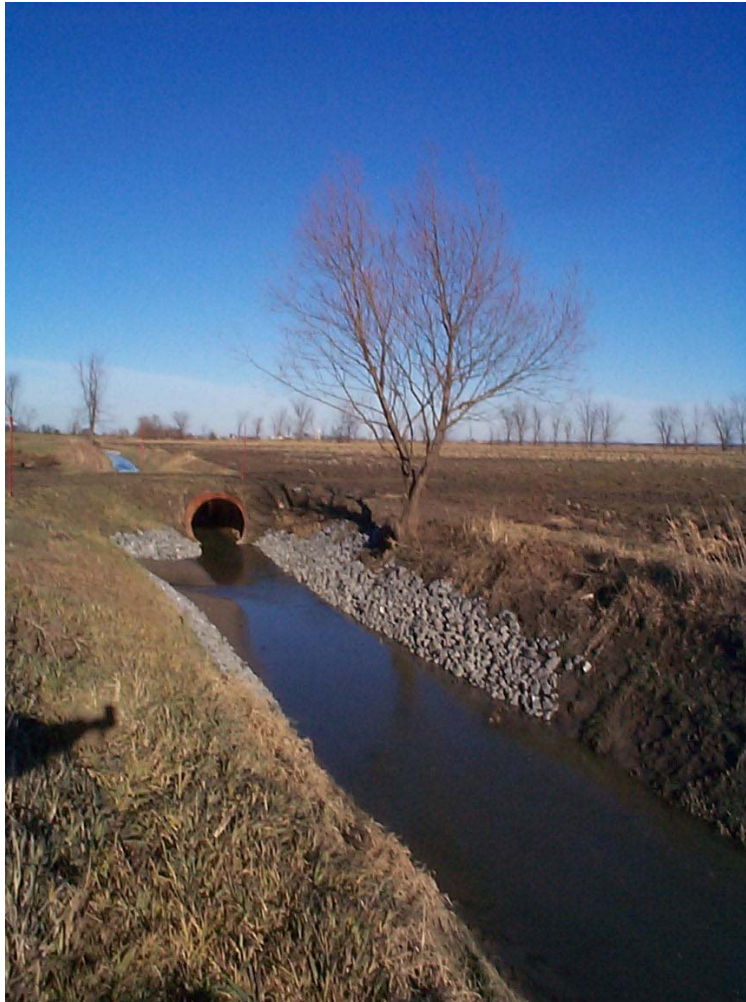
**Figure 23** Carte de localisation des ponceaux et leur stabilité

Les ponceaux sont localisés sur la carte de la Figure 23 à la page suivante et les données sur les ponceaux sont incluses dans le Tableau 18 ci-dessous. À noter que neuf ponceaux ont une chute en aval, créant ainsi un obstacle à la remontée des poissons.
