# Évaluation avant-après de l'expérience piétonne à deux intersections de la Ville de Drummondville

Rapport remis à la Ville de Drummondville

Date : Janvier 2022

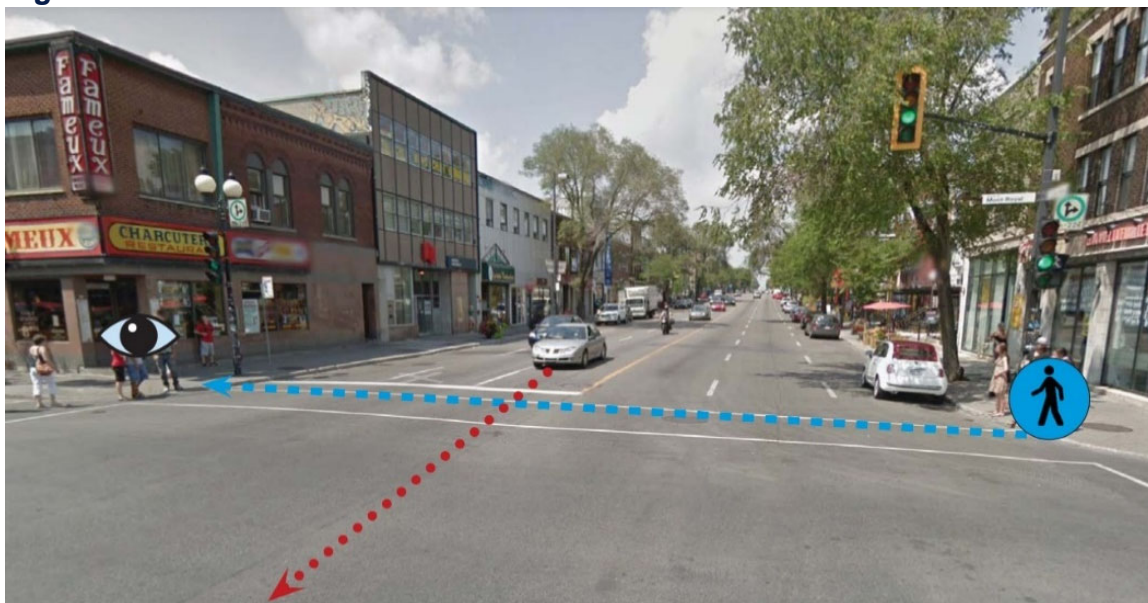
**Figure 2 : Schématisation d'une interaction**

En plus des caractéristiques propres aux piétons observés, les observateurs devaient noter la présence d'une interaction avec un véhicule lors de la traversée. La figure 2 illustre la définition retenue d'une interaction. Lorsque la trajectoire d'un véhicule (vélo, voiture, camion, etc. : ligne rouge) se retrouve dans l'axe de traversée du piéton (ligne bleue) lorsque celui-ci est encore sur la chaussée, l'observateur notait une interaction. Pour chacune d'entre elles, les observateurs notaient aussi le type de véhicule, son mouvement sur la chaussée (tout droit ou virage) et la distance estimée par les observateurs entre les deux usagers (moins d'un mètre, entre un et deux mètres, plus de deux mètres). Bien que certaines interactions ne soient pas nécessairement dangereuses, notamment quand la distance entre le piéton et le véhicule est plus que 2 mètres, elles peuvent contribuer au sentiment d'insécurité des piétons et certaines études les relient à plus de collisions (Cloutier et al. 2019). L'analyse du taux d'interaction avant et après le changement de mode de fonctionnement des feux piétons sera ainsi informative sur la sécurité des piétons.

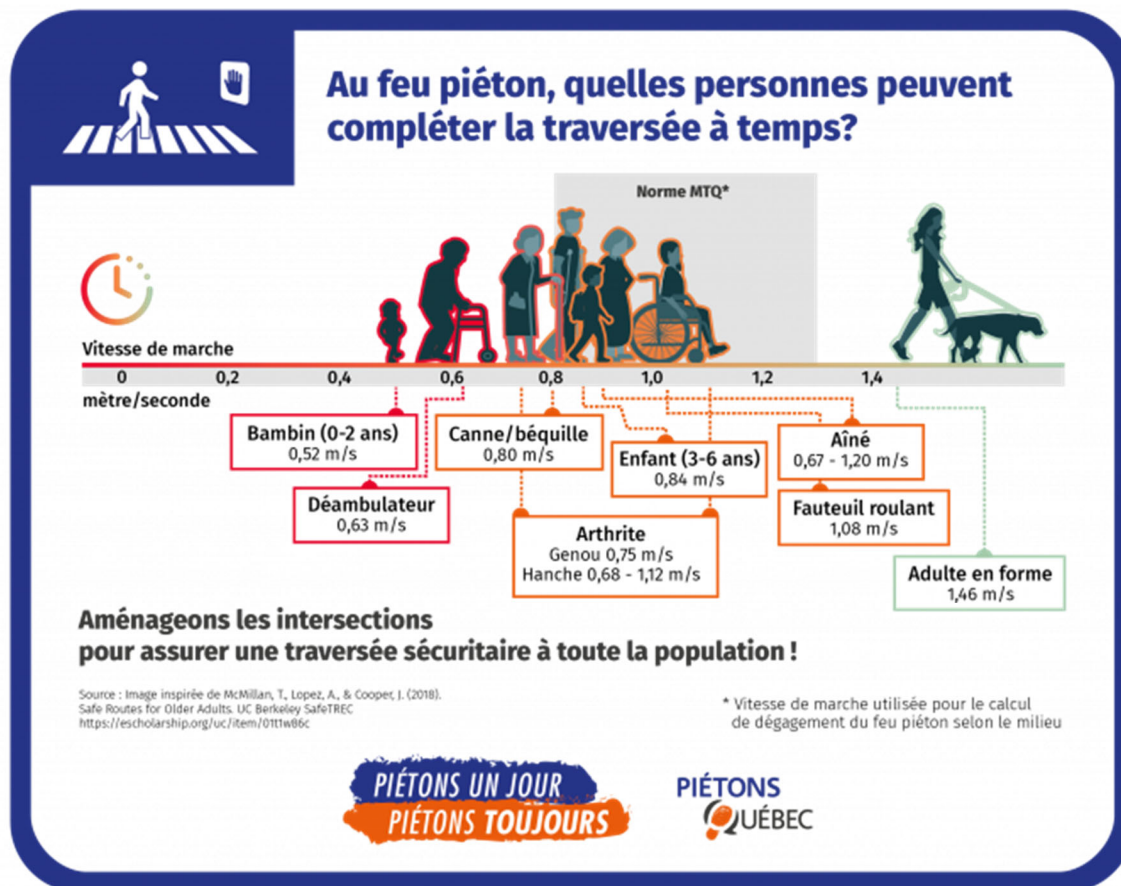
**Figure 4 : Vitesse de marche de différents piétons**

est important de s'assurer que la vitesse de marche utilisée pour la programmation des feux soit adéquate pour cette population (voir Figure 4). À ce titre, Piétons Québec vient de publier des fiches informatives à l'attention des municipalités pour tenir compte des besoins des piétons âgés (Piétons Québec 2021).
