À LA DÉCOUVERTE DU PASSÉ

FOUILLES À LA PLACE ROYALE

MICHEL LAFRENIÈRE et
FRANÇOIS GAGNON

SÉRIE PLACE ROYALE

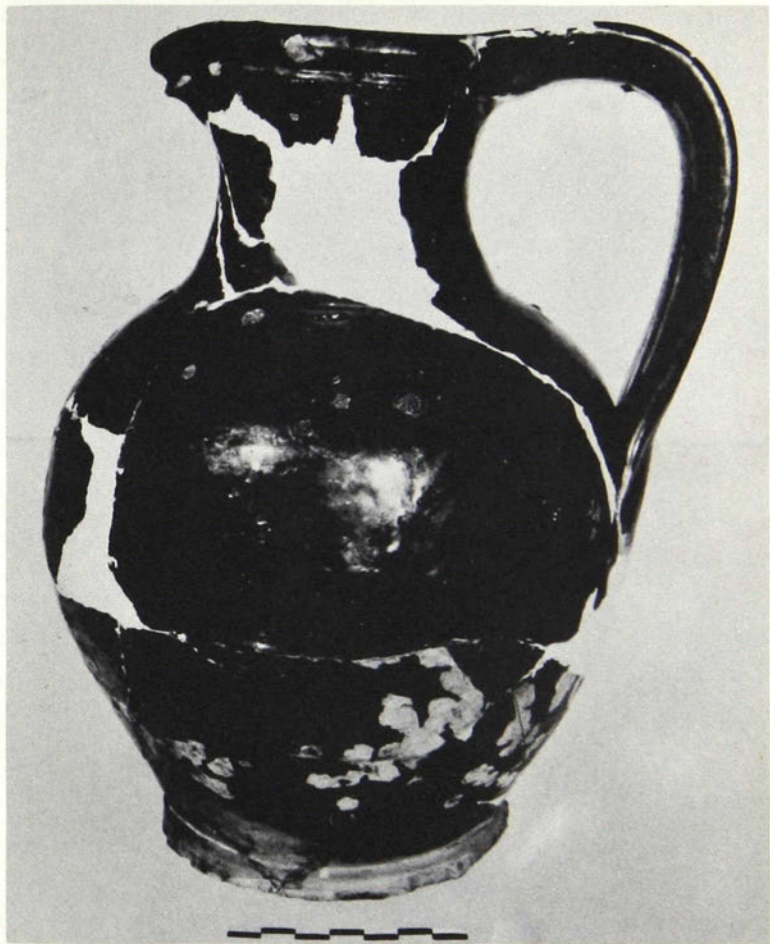
Photo 4

- Poterie française, début XVIII^e siècle.
- Latrine du pavillon de la maison Charest.
- Pichet en terre cuite, pâte beige, recouverte d'une glaçure de cuivre verte.
Hauteur: 26.5 cm.
- Restauration: plâtre de Paris. Pièce n° 2126-59

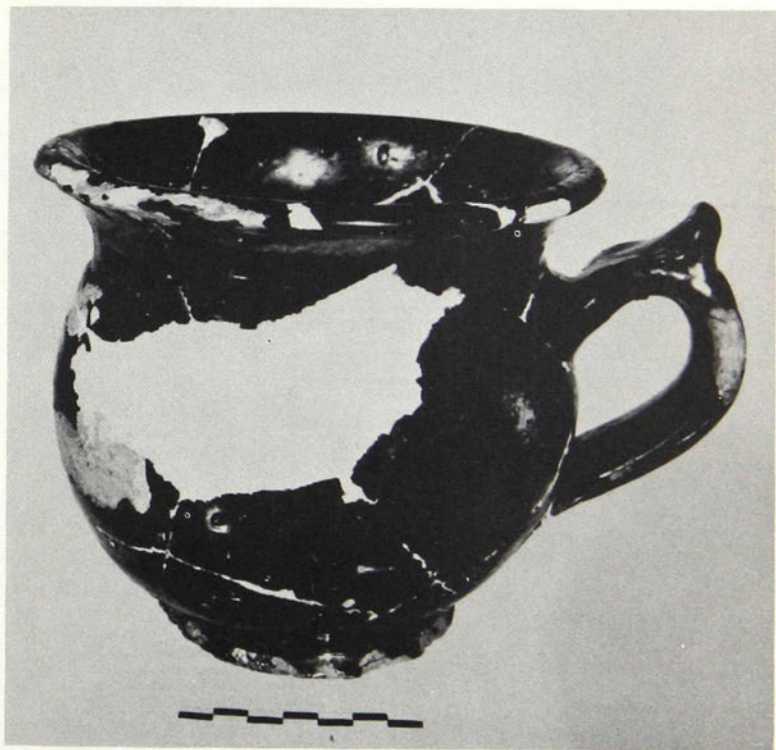
Photo 6

- Poterie française, début XVIII^e siècle.
- Latrine du pavillon de la maison Charest.
- Pichet en terre cuite, pâte beige recouverte de glaçure verte.
Hauteur de la pièce 15.5 cm.
- Restauration: plâtre de Paris. Pièce n° 2126-6

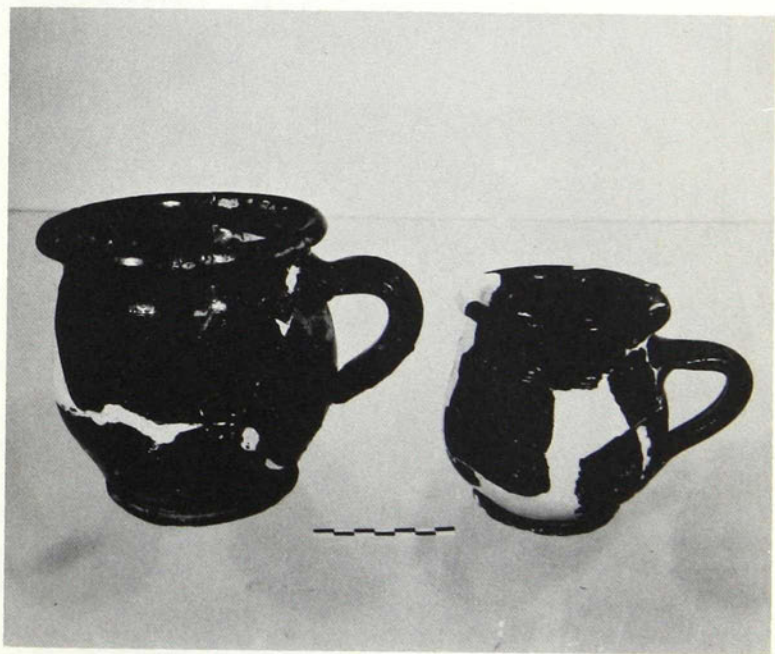
Photo 7

- Poterie française, début XVIII^e siècle.
- Voûtes des maisons Charest et Chevalier.
- Deux pichets en terre cuite, pâte beige recouverte d'une glaçure verte.
- Restauration: plâtre de Paris. Pièces n° 2126-9, 2289-4

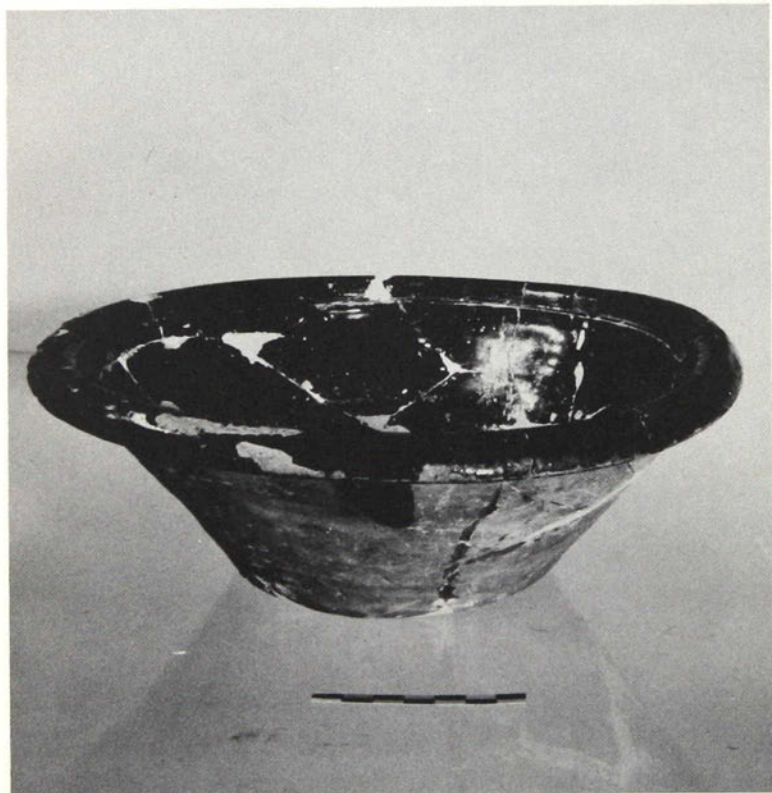
Photo 8

- Poterie française, début XVIII^e siècle.
- Latrine du pavillon de la maison Charest.
- Terrine en terre cuite, pâte beige recouverte de glaçure de cuivre verte à l'intérieur, bavure à l'extérieur.
Diamètre: 30.3 cm.
- Restauration: plâtre de Paris. Pièce n° 2126-5

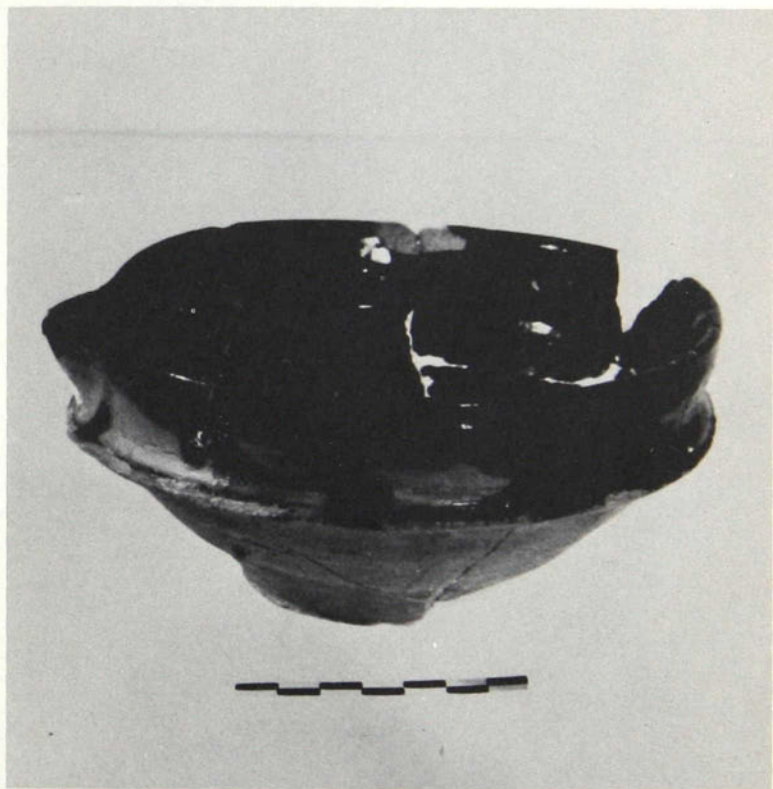
Photo 11

- Poterie française, début XVIII^e siècle.
- Voûte de la maison Milot.
- Bain-marie de terre cuite, pâte beige recouverte d'une glaçure de cuivre verte à l'intérieur, bavures à l'extérieur, bec versoir.
Diamètre: 17 cm.
- Restauration: plâtre de Paris. Pièce n° 2149-12

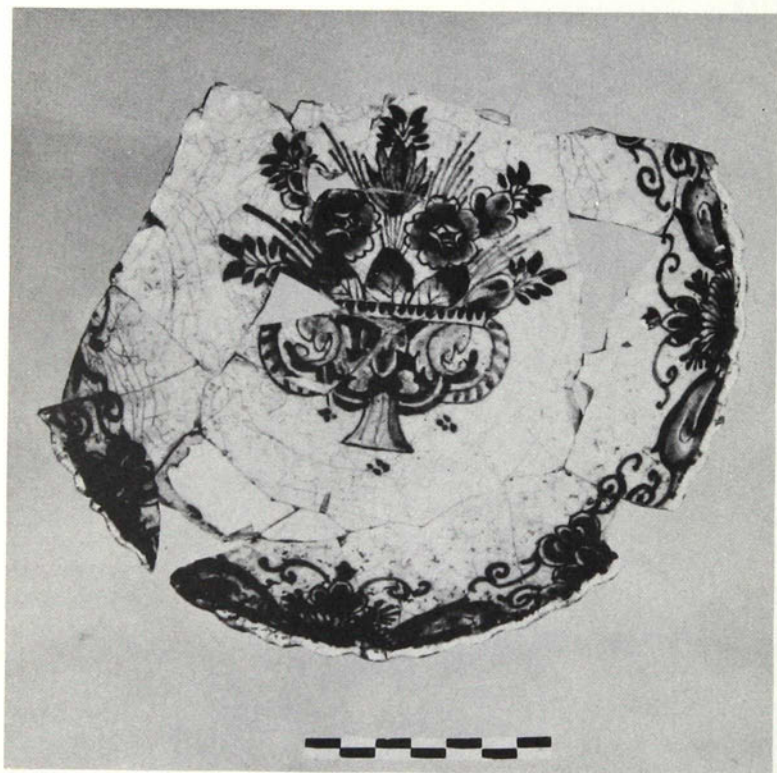
Photo 16

- Faïence française, fin XVII^e siècle.
- Latrine du pavillon de la maison Charest.
- Assiette à bord festonné, émail blanc.
Marli orné de godrons modelés, motif de rocaille bleu royal chatironné de bleu marine.
Motif central: bouquet de fleurs.
Poinçon: le chiffre 15 surmonté d'une ancre de bateau.
Diamètre: 22 cm.
- Restauration partielle. Pièce n° 2126-72

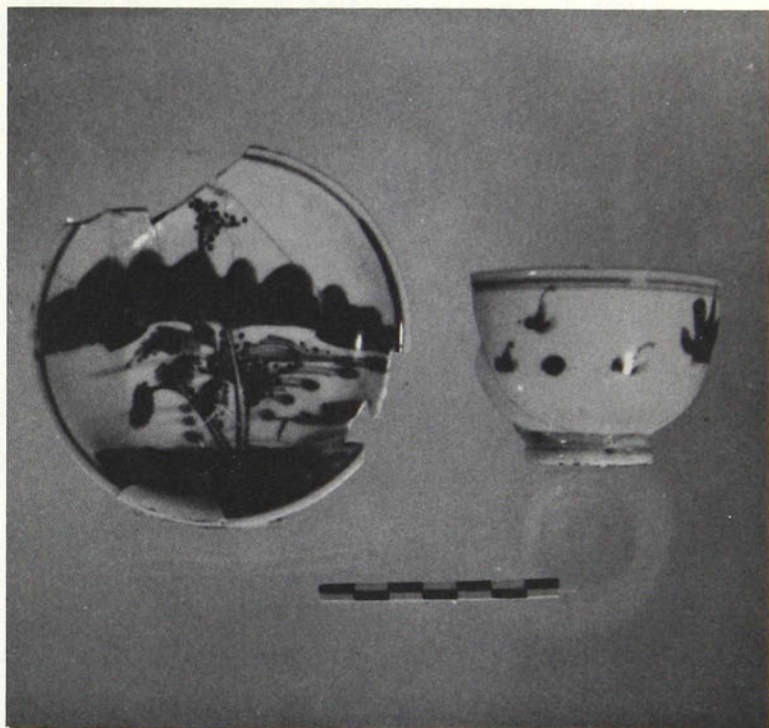
Photo 25

- Porcelaine chinoise, fin du XVII^e siècle.
- Latrine du pavillon de la maison Charest.
- Soucoupe: porcelaine de haute qualité, blanche recouverte d'un vernis bleu pâle.
Décor: paysage chinois, bleu royal chatironné de bleu marine.
- Tasse: Décor: animaux mythologiques, bleu royal chatironné de bleu marine.
Poinçon: caractères chinois.
- Restauration partielle. Pièces n° 2126-67, 2126-45

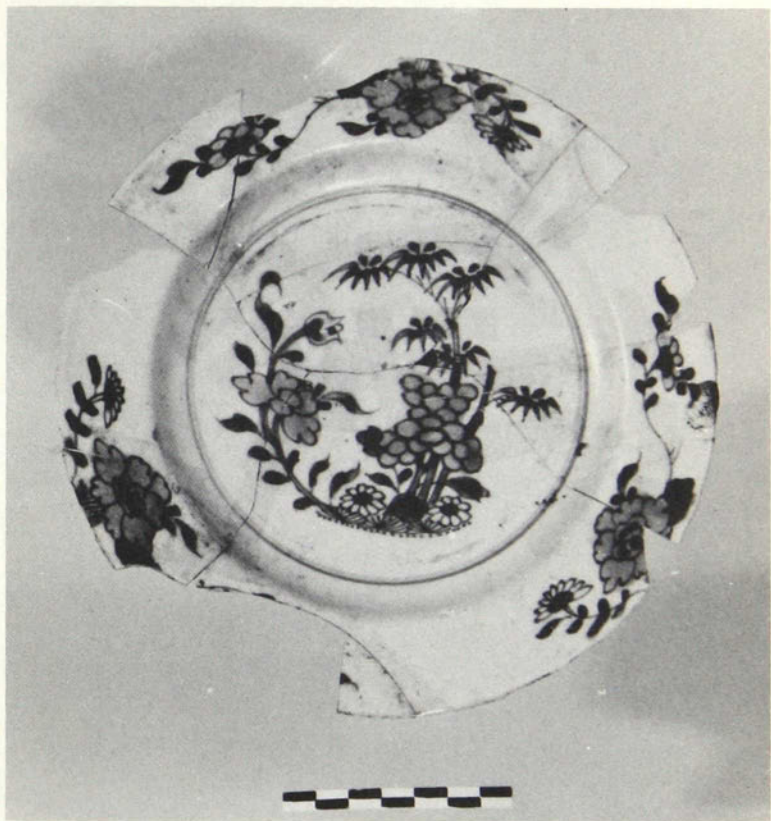
Photo 27

- Porcelaine du XVIII^e siècle.
- Voûte de la maison Milot.
- Assiette de porcelaine blanche recouverte d'un vernis bleu pâle. Marli: trois motifs floraux bleu ciel chatironné de bleu royal. Motif central: agencement de bambous et de fleurs d'inspiration chinoise. Diamètre: 22.4 cm.
- Restauration partielle. Pièce n° 2150-81

Plusieurs pièces qui en proviennent sont en partie restaurées; entre autres une grande assiette chantournée, en faïence de Rouen (*photo 17*), un pichet de grès allemand (*photo 33*), plusieurs assiettes de porcelaine bleue et blanche avec motif chinois (*photos 26-27-29*), deux bols de faïence à glaçure d'étain (*photo 21*). Sous cette importante couche, un mort terrain ou presque, composé d'une terre caillouteuse de trente pouces d'épaisseur, recouvre l'une des découvertes les plus intéressantes de la voûte. À six pieds de profondeur, on a buté sur des poutres de bois bien conservées que l'on croyait d'abord être les vestiges d'un plancher. La disposition des poutres et des planches a cependant laissé perplexes les chercheurs. Quatre séries de poutres de huit pouces carrés, disposées deux par deux dans le sens longitudinal de la voûte couvrent la presque totalité de l'aire excavée. Deux pièces maîtresses, litées ensemble par des traverses, sont séparées des deux suivantes par une distance de trente-six à quarante pouces. Cet espace est couvert en partie de planches de dix à douze pouces de largeur. Ces dernières cependant, reposent, non sur les poutres, mais sur le sol même (*ill. 7*).

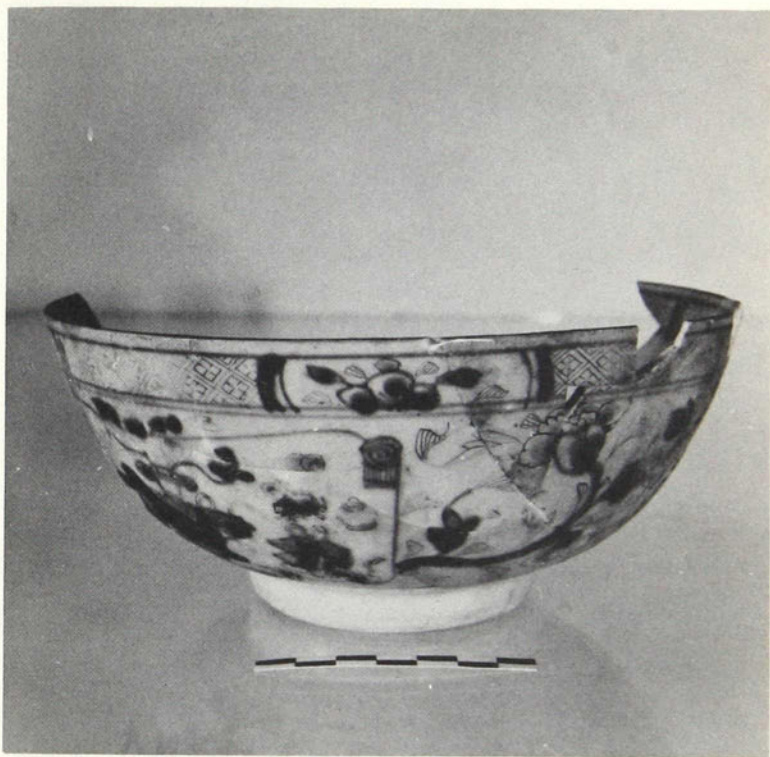
Photo 29

- Porcelaine du XVIII^e siècle.
- Voûte de la maison Milot.
- Bol de porcelaine blanche recouverte d'un vernis bleu pâle.
Décor polychrome.
Marli: alternance de motifs géométriques et floraux.
Décor intérieur: fleur.
Décor extérieur: deux parchemins déroulés représentant des objets de cultures chinoises séparés de motifs floraux.
Diamètre: 19.25 cm.
- Restauration partielle. Pièce n° 2150-79.

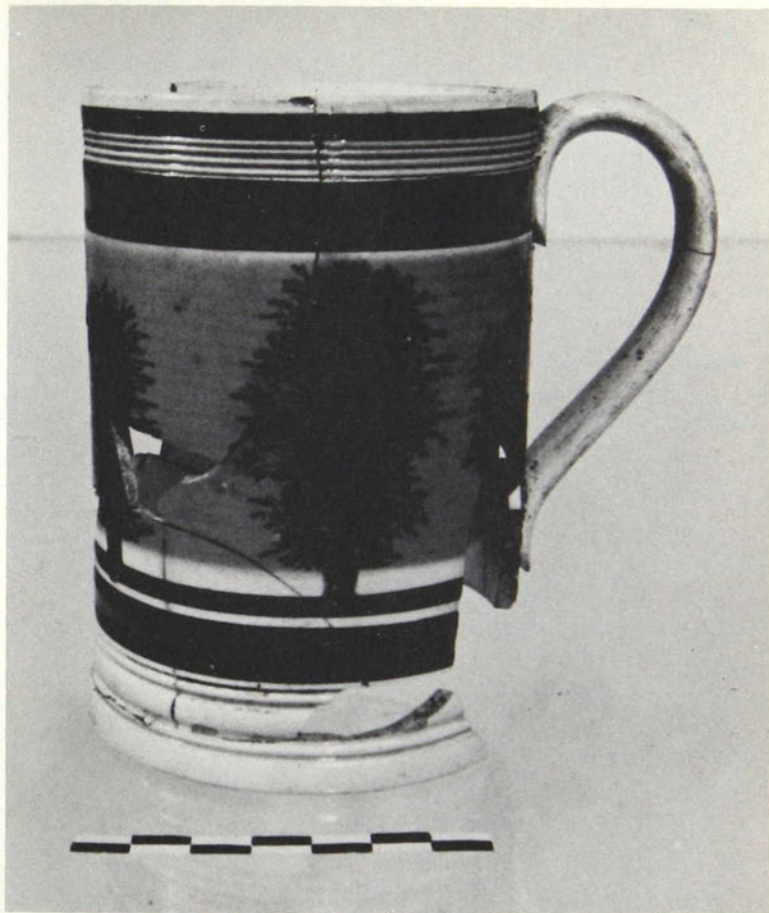
Photo 31

- Porcelaine anglaise, XIX^e siècle.
- Voûte de la maison Charest.
- Chope à bière en porcelaine du type «moka», beige pâle, décorée de lignes oranges, brunes et bleues. Au centre, motifs d'arbres sur fond gris.
Hauteur: 12.2 cm.
- Restauration partielle. Pièce n° 2126-56

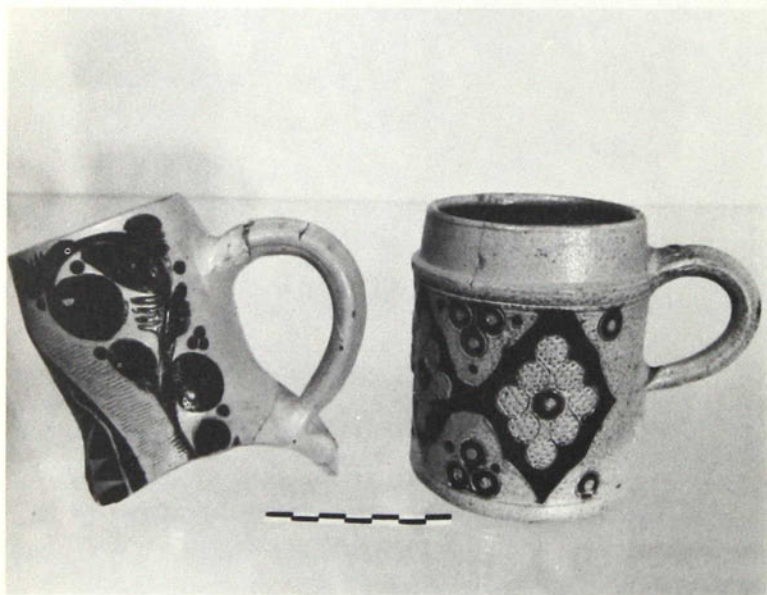
Photo 32

- Grès allemand, XVIII^e siècle.
 - Latrine du pavillon de la maison Charest.
 - Gauche: pichet en grès gris, motif gravé peint violet et mauve.
 - Droite: chope à bière en grès gris, motif gravé sur fond bleu.
 - Poinçon: sceau gravé des lettres G R (Georges II).
- Pièce n° 2126-1

poinçon est généralement attribué à l'époque de Georges II (*photo 32*).

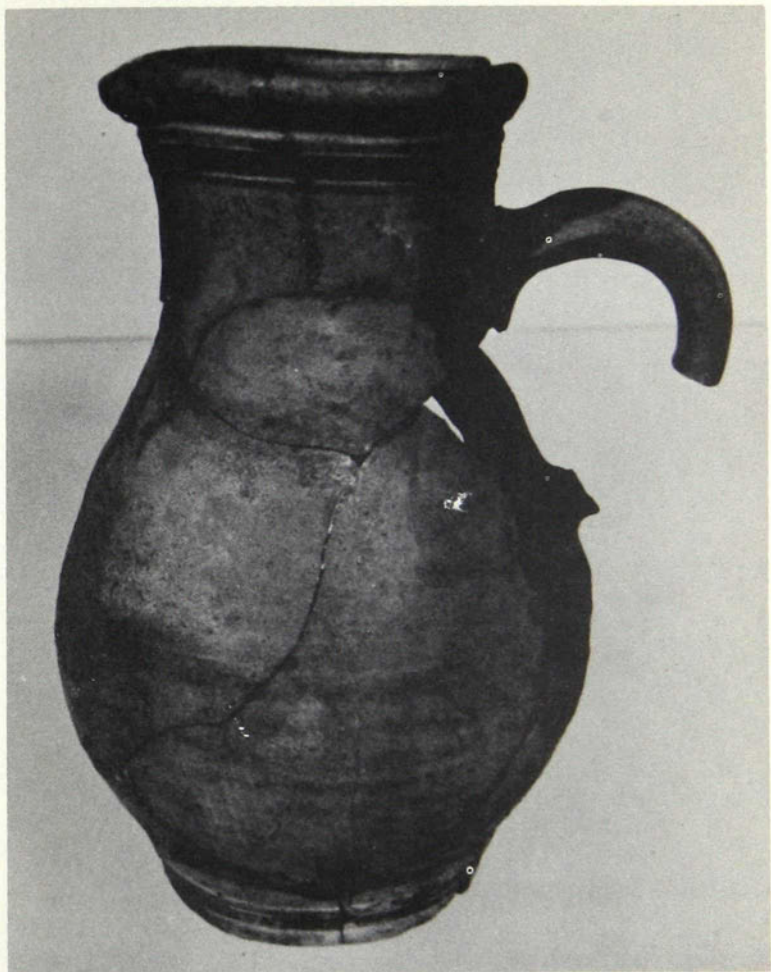
Photo 33

- Grès allemand, début XVIII^e siècle.
- Voûte de la maison Milot.
- Pichet de grès gris, motif peint en cobalt bleu.
Hauteur: 24.4 cm.
- Restauration: plâtre de Paris. Pièce n° 2150-77

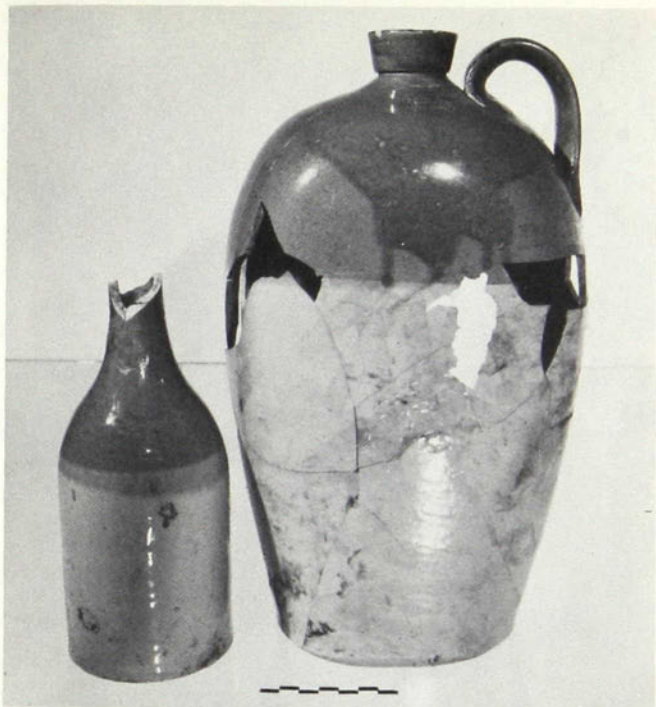
Photo 35

- Grès du XIX^e siècle.
- Voûte de la maison Milot.
- A gauche: bouteille de grès beige, glaçure à deux tons: beige et brun «caramel».
Poinçon: PRICK
BRISTOL
Hauteur: 21 cm.
- A droite: cruche de grès beige, glaçure à deux tons: beige et brun «caramel».
Poinçon: POWELL
POTTER
BRISTOL
Hauteur: 33.5 cm.
- Restauration partielle.

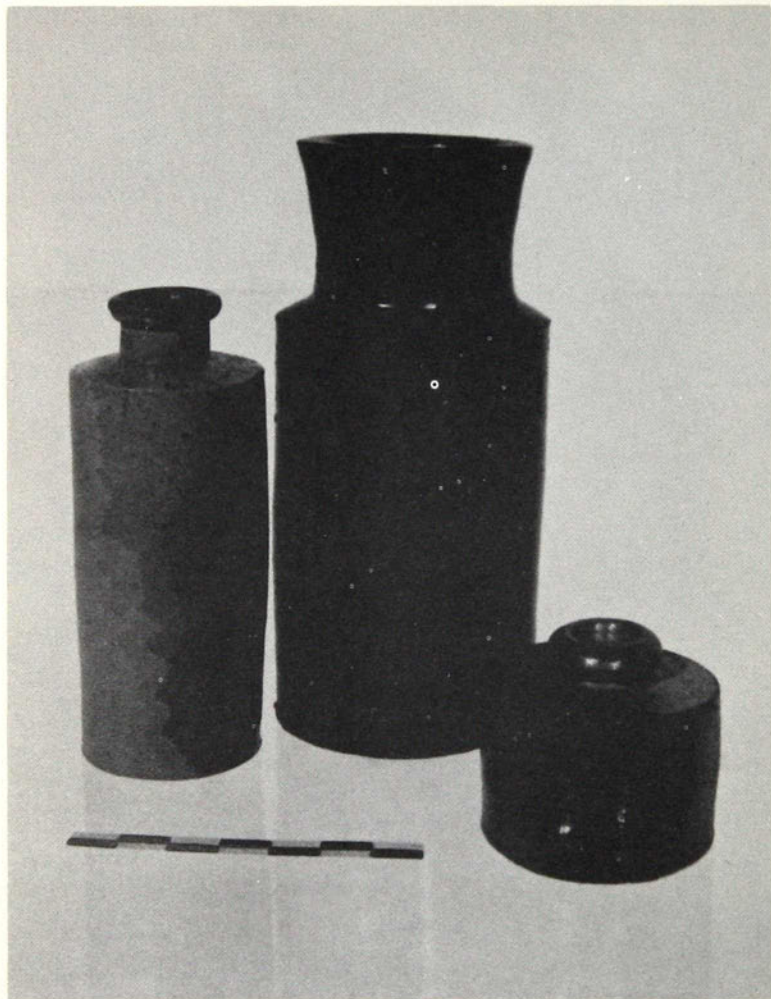
Photo 36

— Grès du XIX^e siècle.

— Voûte de la maison Milot.

— Trois formats d'encriers de grès très répandus au XIX^e siècle.
Pièces n° 2150-11, 2150-7, 2150-8

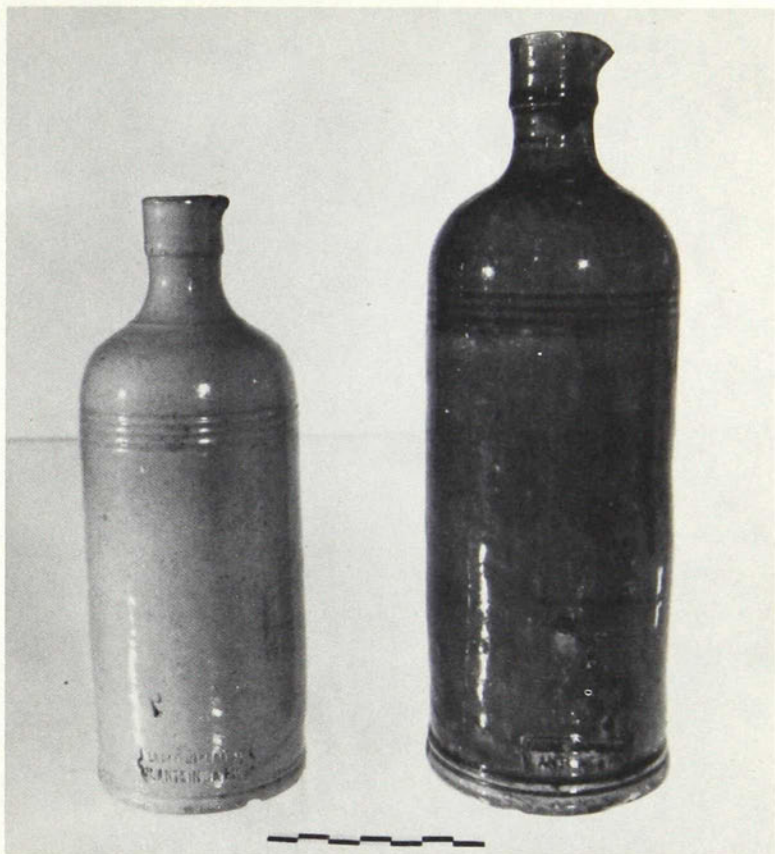
Photo 37

- Grès, XIX^e siècle.
- Voûte de la maison Charest.
- Bouteilles d'encre japonaise, bec versoir.
Gauche: grès beige recouvert d'une glaçure grise.
Hauteur: 20.5 cm.
Droite: grès beige recouvert d'une glaçure brune.
Hauteur: 25.5 cm.
- Poinçon: encre japonaise, N. Antoine & Fils.
Pièces n° 2126-14, 2126-73

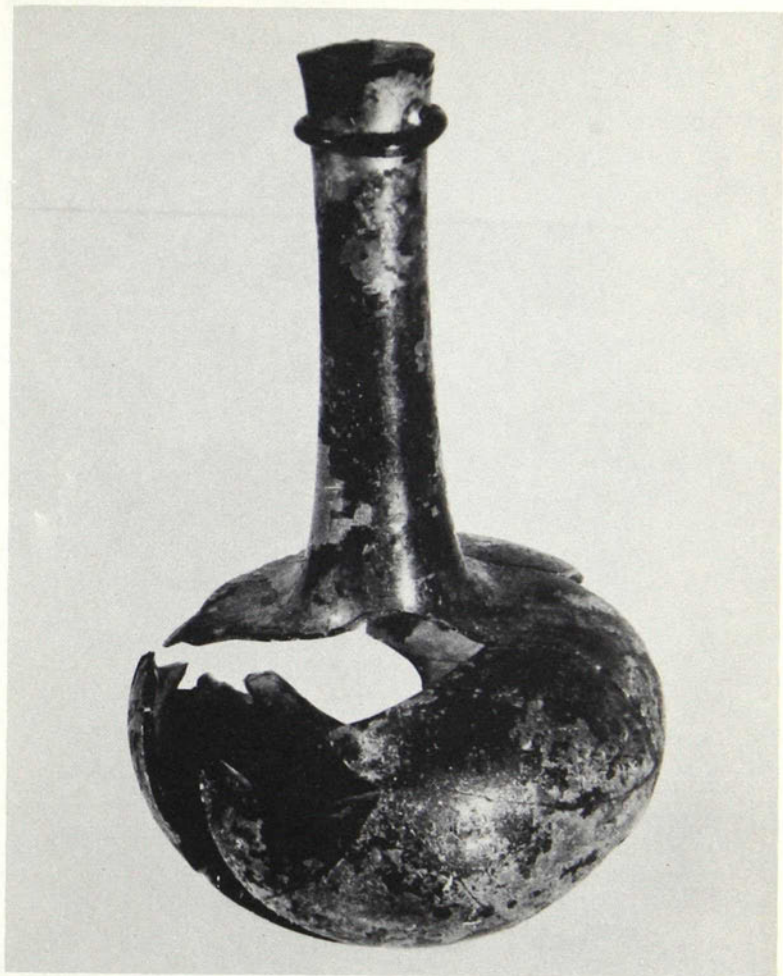
Photo 39

- Bouteille de vin, XVII^e siècle.
- Latrine du pavillon de la maison Charest.
- Bouteille en verre soufflé, située entre 1640 et 1660.
Hauteur: 25 cm.
- Restauration partielle. Pièce n° 2126-68

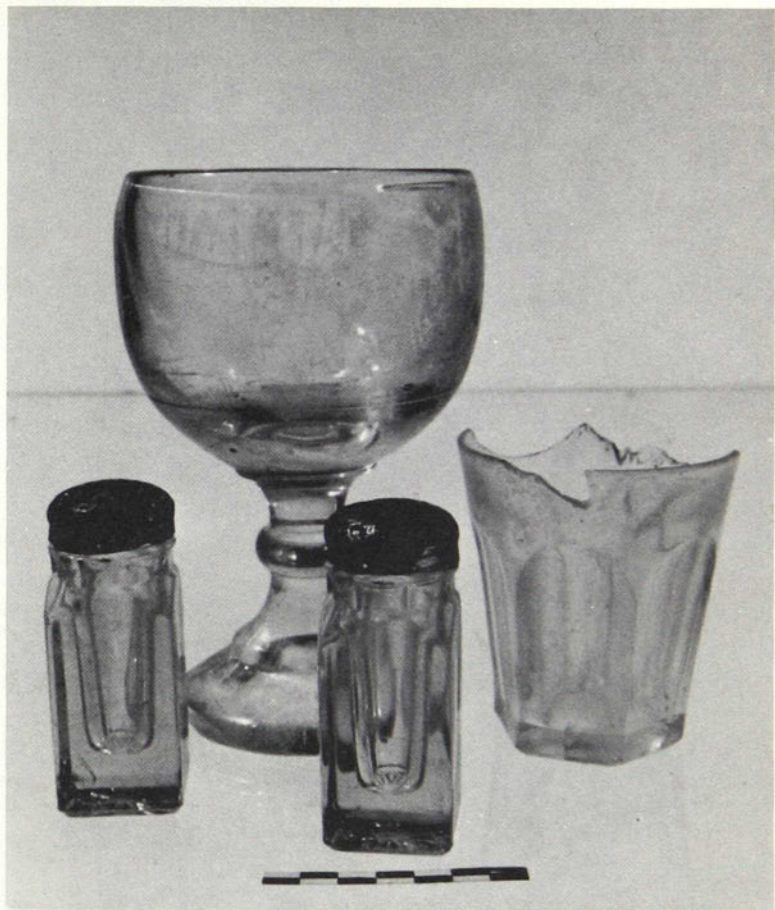
Photo 45

- Verres, XIX^e siècle.
 - Voûte de la maison Charest.
 - Salière et poivrière en verre moulé, bouchons d'étain.
 - Verre à eau style colonial.
 - Coupe à fruits en verre moulé.
- Pièces n° 2126-18, 2126-20, 2126-41

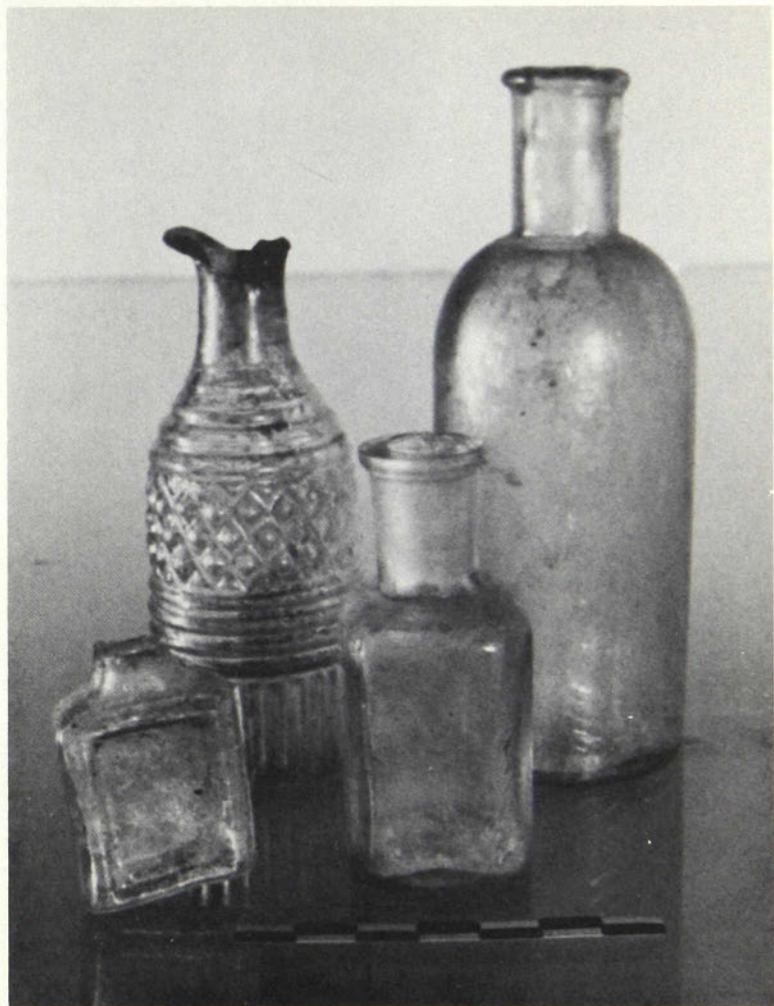
Photo 47

- Divers types de bouteilles utilisées au XVIII^e siècle, telles que bouteilles de parfum et bouteilles de médicament.
- Voûte de la maison Charest.
Pièces n° 2149-8, 2150-31-42-27

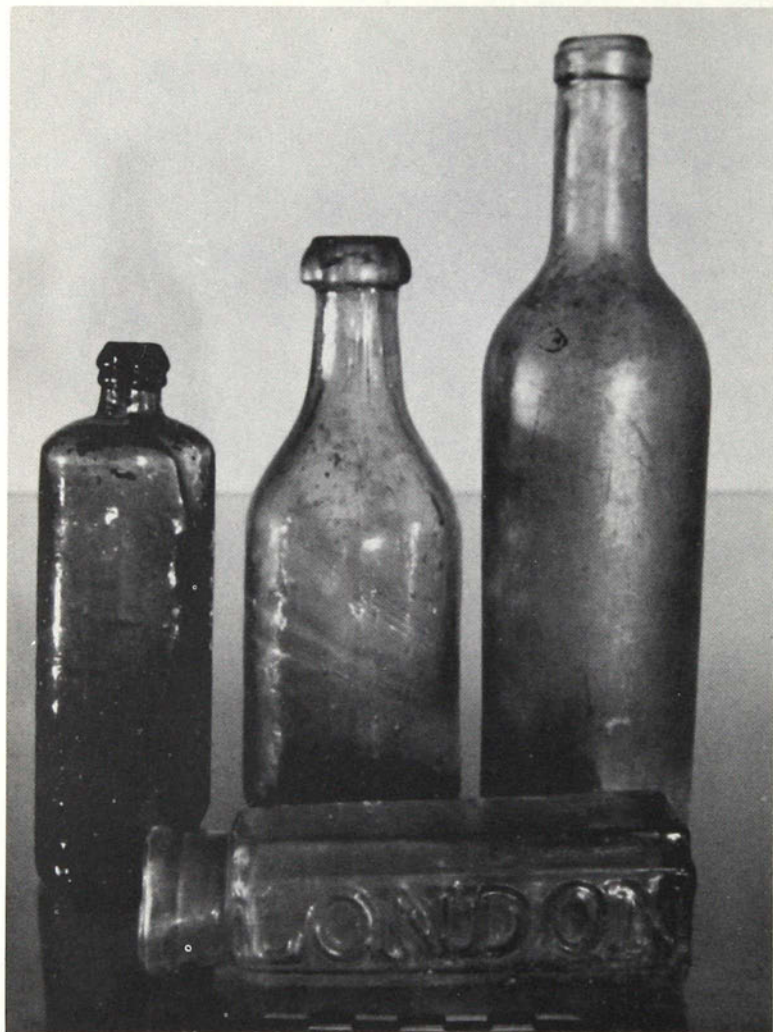
Photo 48

- Divers types de bouteilles utilisées au XIX^e siècle.
- Voûte des maisons Milot et Charest.
- Pièces n° 2150-45-44-40-43

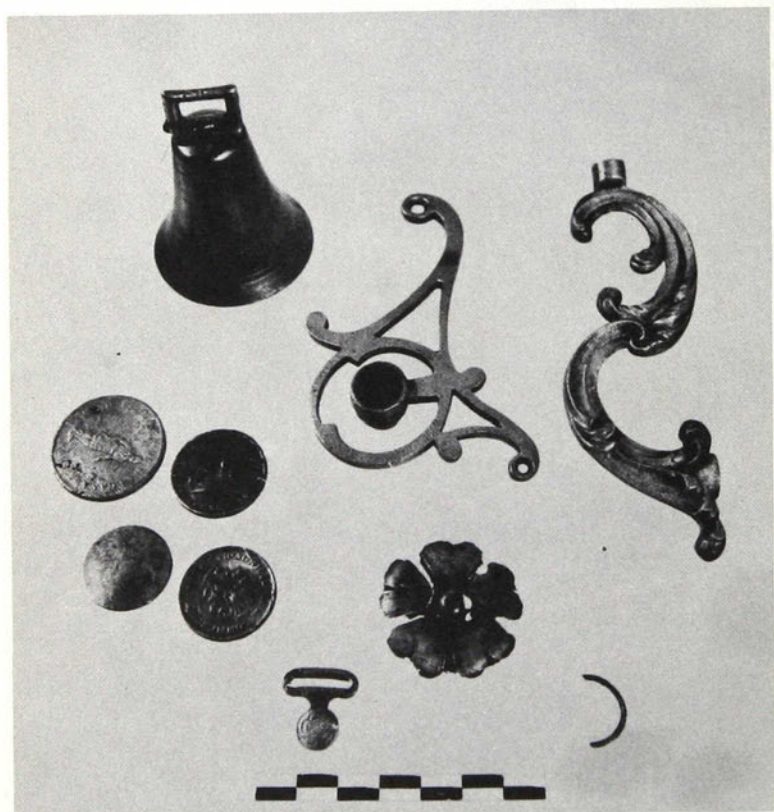
Photo 60

- Cuivre, XIX^e siècle.
- Voûtes de la maison Charest.
- Menus objets en cuivre tels que pièces de monnaie, clochette et pièces décoratives.
