# Programme d'échantillonnage des tributaires

## Analyse et recommandations 2014

Préparé par Alexandra Roy, coordonnatrice de projets

Janvier 2015

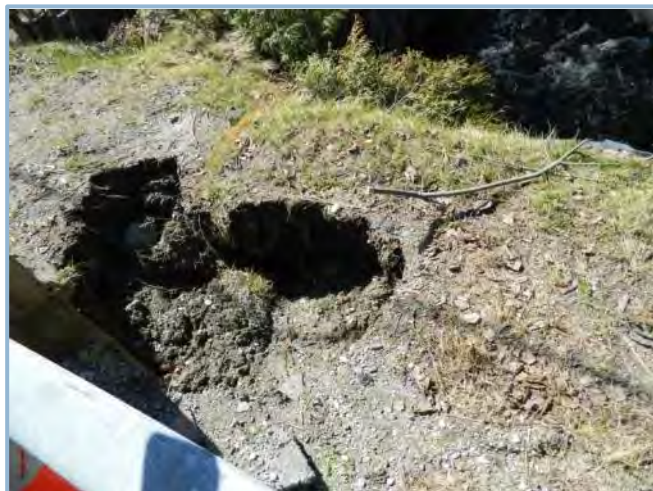
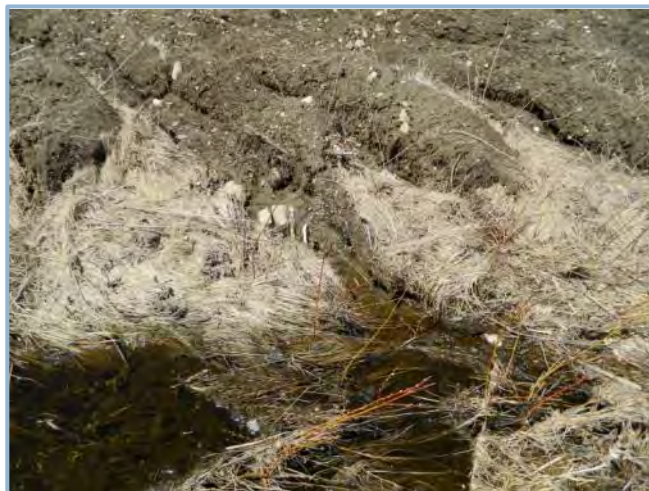
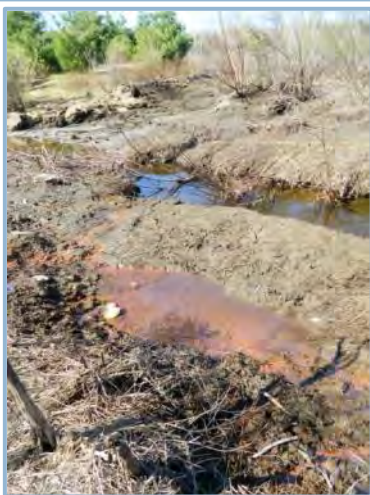
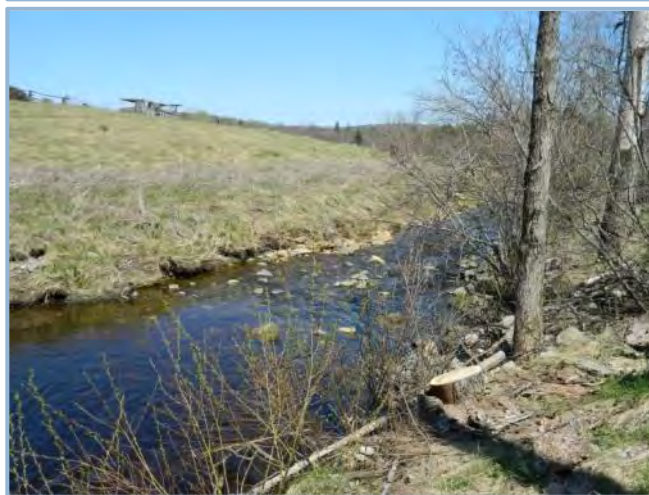
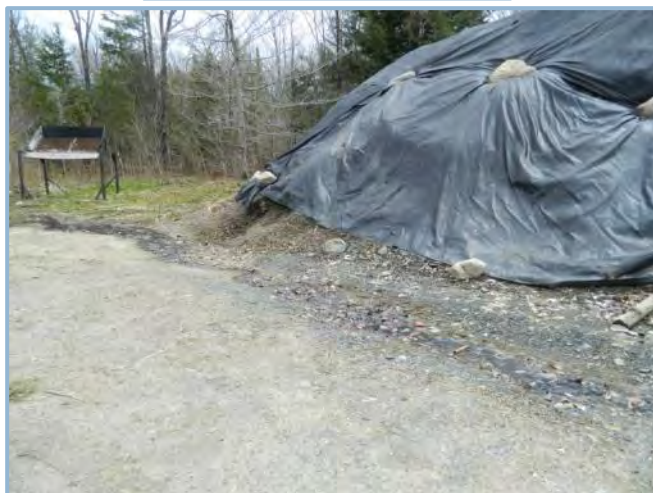
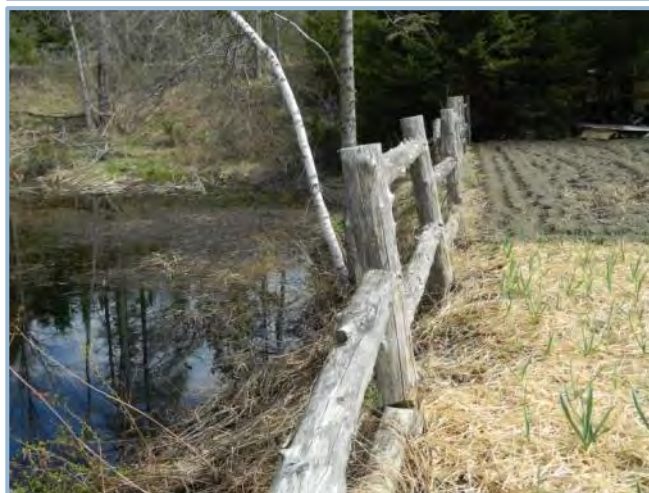
## Exemples d'éléments pouvant contribuer à la dégradation de la qualité de l'eau du ruisseau Alger

- Les ponceaux des chemins Bordeleau, Légaré, Alger's Cove, Tétreault et Gendron (un près du chemin Marcoux et l'autre près du chemin Tétreault) semblent problématiques. On remarque soit un affaissement, des fissures sur la route, de l'érosion provenant du remblai, une accumulation de branche nuisant au bon écoulement de l'eau, ou l'ouverture située trop haute par rapport au lit du ruisseau. L'ouverture du ponceau en amont du chemin Bordeleau est entièrement enrochée, causant une accumulation d'eau et de sédiment dans le fossé routier.

- Les parcelles agricoles en culture annuelle sur le chemin Gendron (près du chemin Marcoux) sont problématiques. Les terres sont labourées jusqu'à la rive, les bandes riveraines réglementaires ne sont pas respectées et les sols, en pentes, sont laissés à nu. Dans ces conditions, l'érosion est inévitable et peut contribuer à l'apport de matière en suspension, de phosphore, d'azote, de pesticides et de coliformes fécaux.
- Il serait important de sensibiliser le propriétaire au respect de la bande riveraine réglementaire en milieu agricole et sur l'érosion. Des options sont disponibles afin de réduire les pertes de sol (par exemple : semi-direct, engrais verts, culture intercalaire).
- Sur le chemin Gendron, le ruisseau passe dans un enclos de la ferme Fitch Bay Bison. Le bétail semble

- Sur le chemin Gendron, un lac artificiel se situe près d'un site d'entraînement pour les chevaux. Ce lac se déverse dans un milieu humide où commence un embranchement du ruisseau Alger. La bande riveraine de ce lac est entièrement gazonnée. Il est possible que les eaux de ruissellement entraînent des particules de sols riches en nutriments et des coliformes fécaux vers les plans d'eau. Sensibiliser le propriétaire sur l'importance de la bande riveraine composée de trois strates de végétation afin de filtrer les eaux de ruissellement, stabiliser les berges et favoriser les habitats fauniques.
