**SUIVI DES IMPACTS DU PROLONGEMENT  
D'UNE AUTOROUTE SUR LE CERF DE VIRGINIE  
AUTOROUTE ROBERT-CLICHE (73),  
SAINT-JOSEPH-DE-BEAUCE  
ET BEAUCEVILLE**

Ministère des Ressources naturelles et de la Faune  
Ministère des Transports

Août 2010

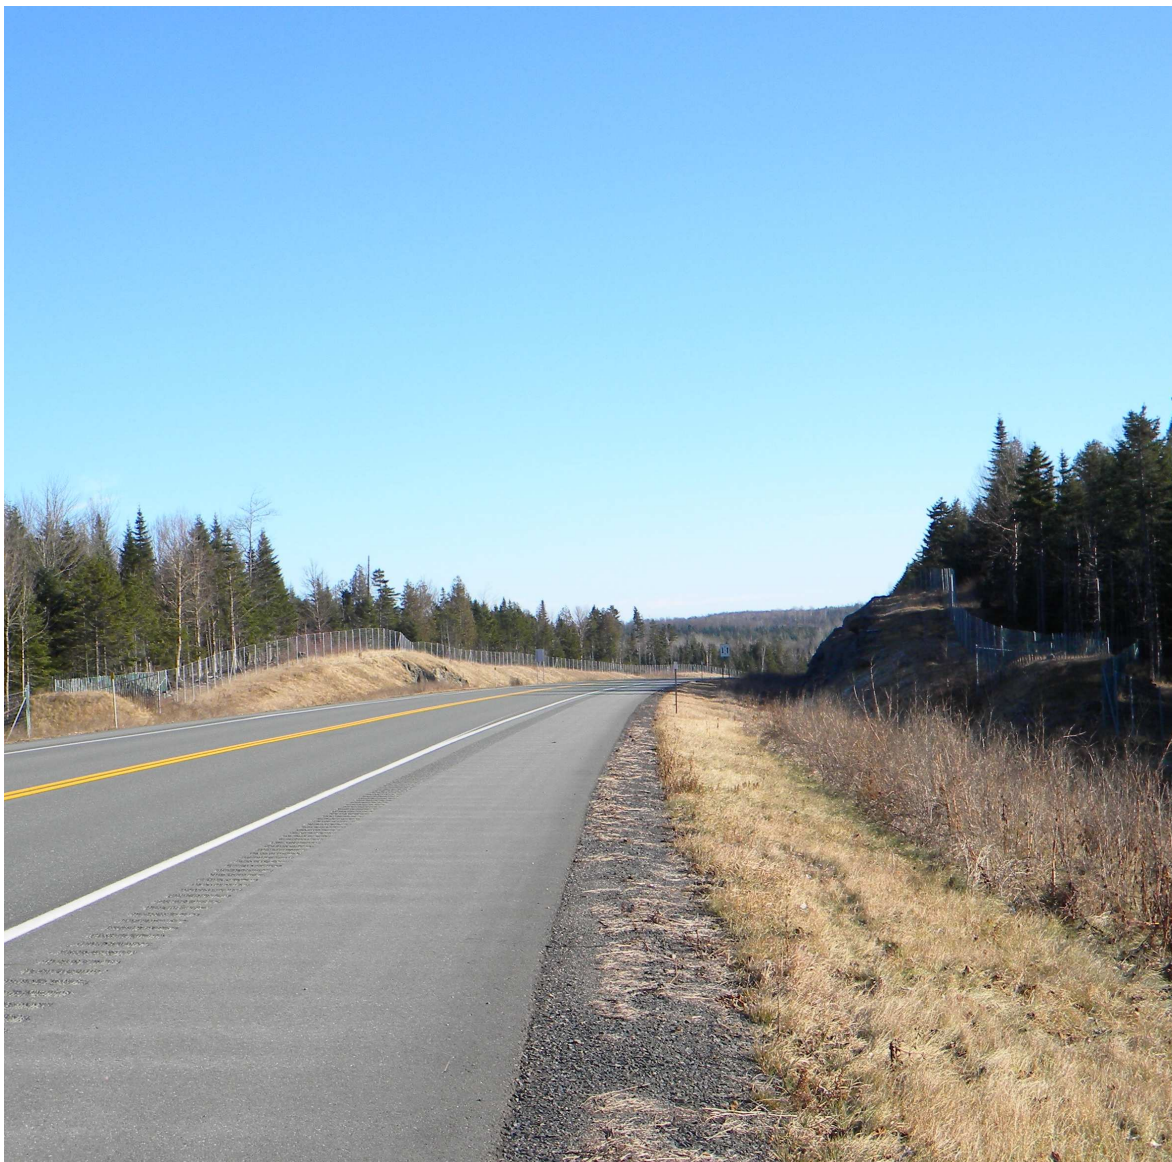
## ANNEXE I

### Section de route à une chaussée à deux voies contiguës

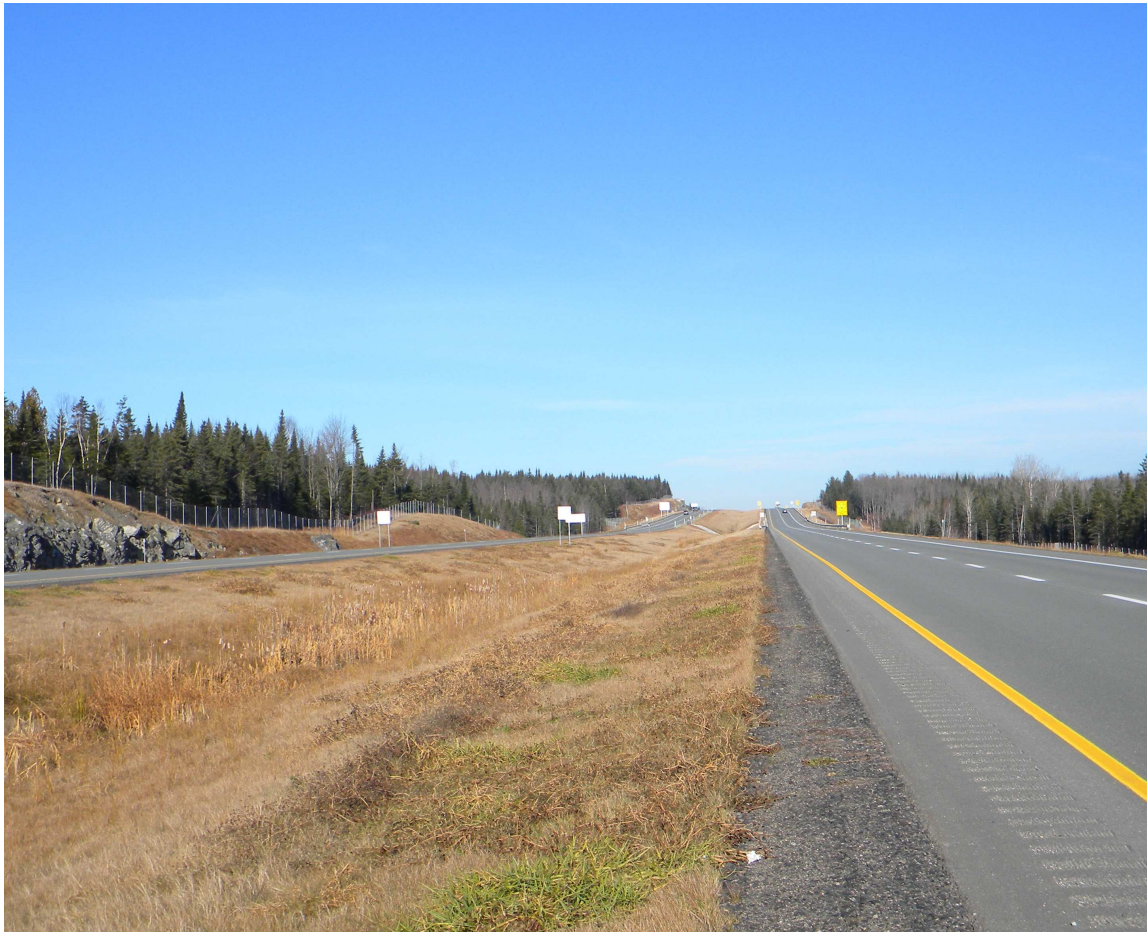
## ANNEXE II

### Section de route à deux chaussées séparées et quatre voies

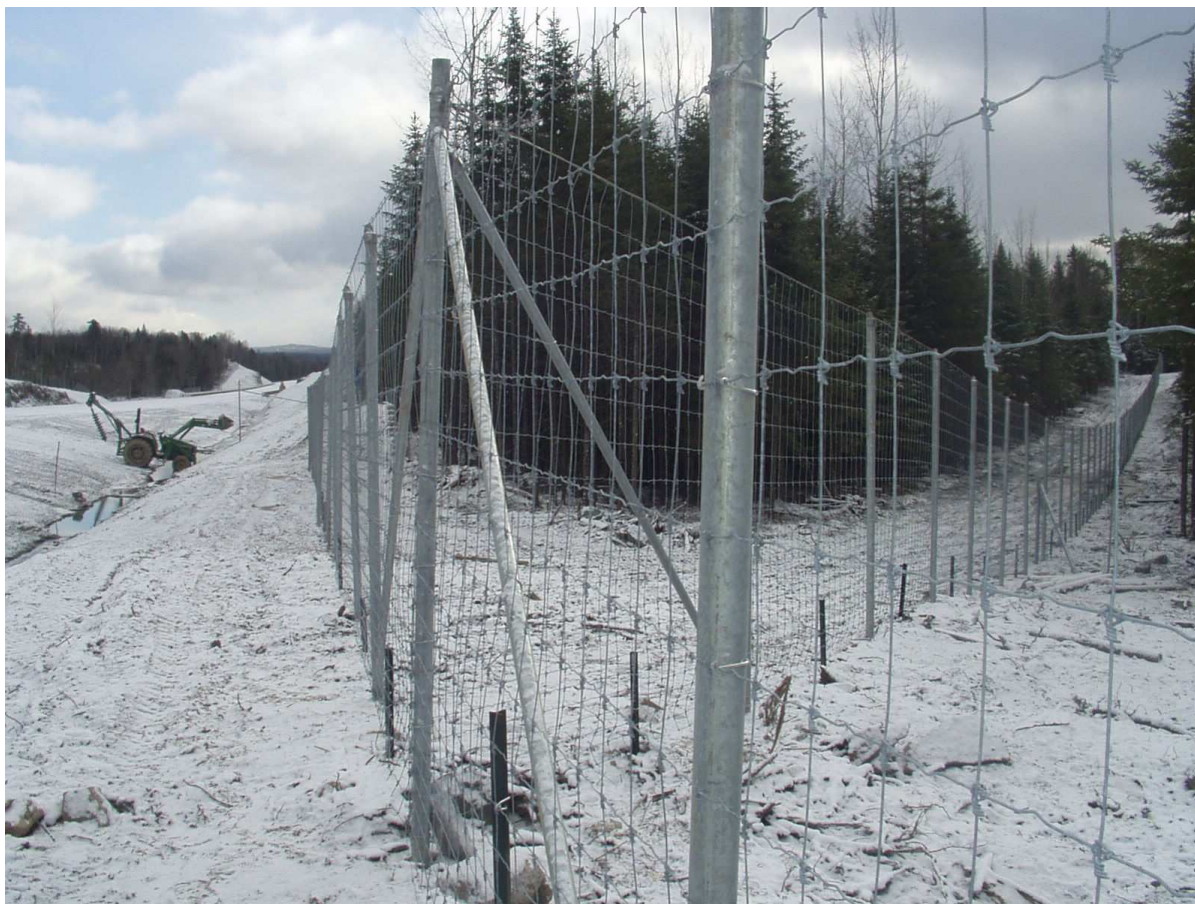
## ANNEXE IV

### Clôture de déviation

Deux clôtures de déviation ont également été installées à l'extrémité nord de l'emprise clôturée afin de limiter le passage des cerfs sur la route immédiatement après la fin des clôtures. Celle du côté ouest est à angle aigu par rapport à la clôture à cervidés et a une longueur d'environ 185 m en dehors des limites de l'emprise routière (Annexe IV). Cette longue clôture a pu être installée grâce à la conformation des terres privées et nécessiterait des conditions particulières pour être intégrée à d'éventuels projets. La clôture de déviation du côté est a été aménagée dans la moitié de l'emprise correspondant à la future deuxième

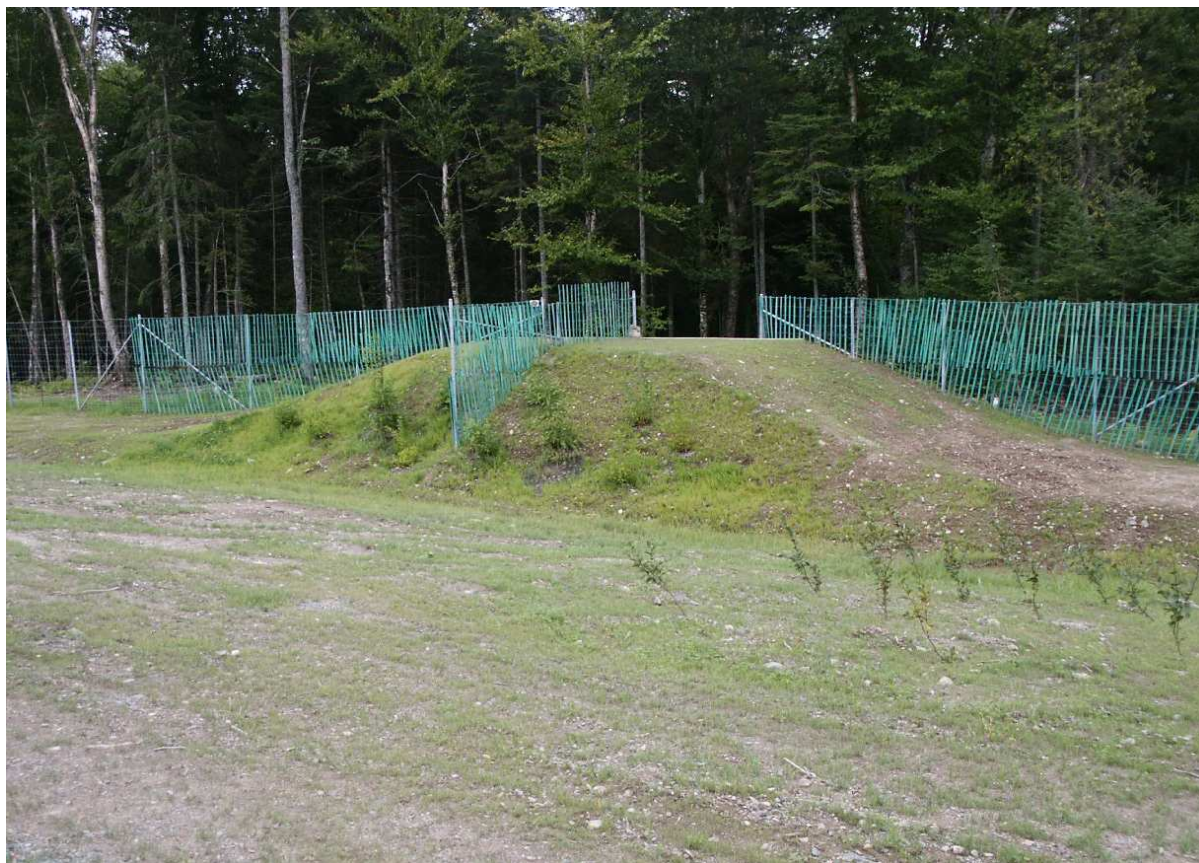
**ANNEXE V****Clôture à cervidés doublée de clôture à neige**

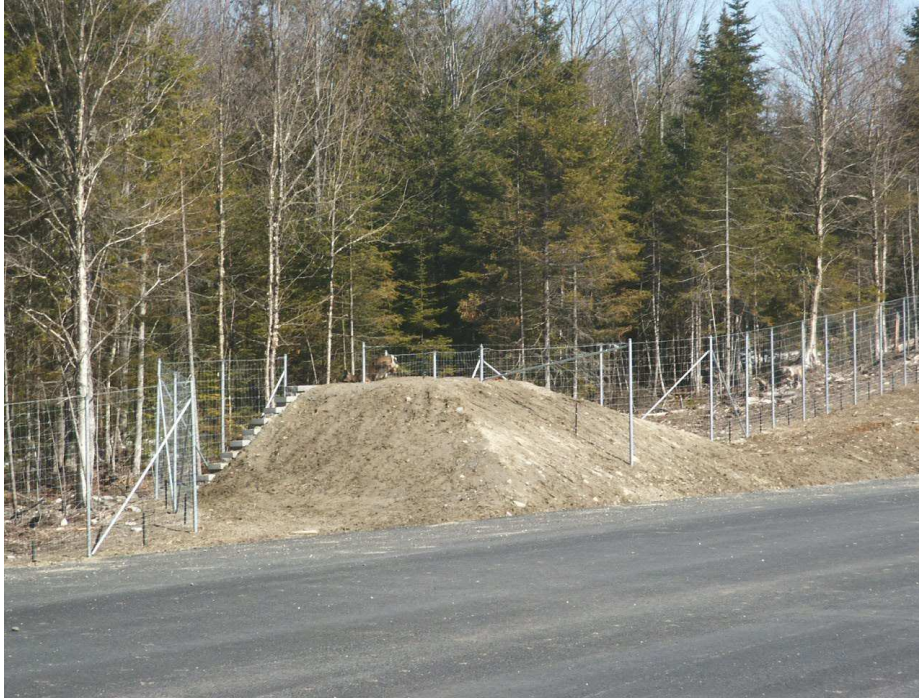
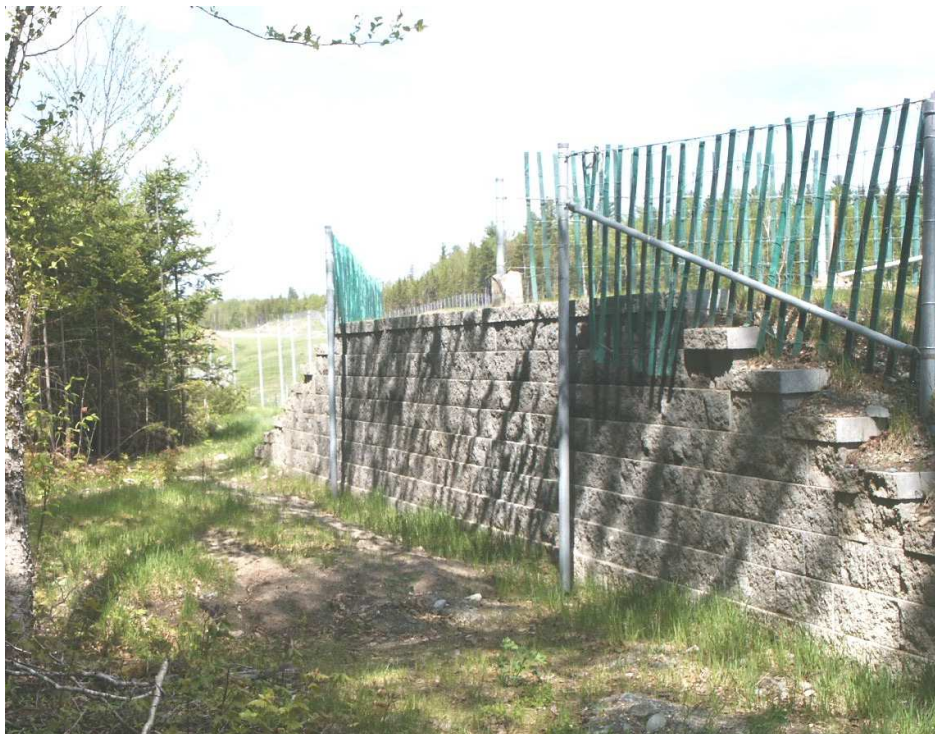
**ANNEXE VI****Sautoir ou rampe de fuite****A)**

Les sautoirs construits après le printemps 2006 l'ont été selon un nouveau modèle. Les pentes latérales ont été adoucies à 6H : 1V, la pente centrale a été rallongée à 5,5 m et la clôture centrale à 7,5 m (Annexe VI a et b). Il a également été décidé de localiser les sautoirs plus bas que le niveau de la route lorsque c'était possible, pour faciliter leur utilisation, les cerfs ayant tendance à fuir vers le bas. Enfin, on a planté quelques tiges d'arbres ou d'arbustes sur chaque sautoir.

Au cours de l'hiver 2007-2008, qui fut particulièrement rigoureux, l'accumulation de neige a été si importante que des cerfs franchissaient les sautoirs en sens inverse. Afin de les empêcher d'entrer dans l'emprise clôturée par les sautoirs, des filets semi-perméables ont été installés pendant quelques semaines. Ces filets, faits de mailles de 4,4 cm étirées, mesurent 6,1 m sur 1,5 et possèdent un cadre d'une largeur de 1 cm. Un anneau aux deux coins supérieurs du filet permet de l'attacher au sommet des sautoirs jugés à risques afin de bloquer l'accès de l'extérieur. Par contre, comme le filet n'est pas attaché à la base, un cerf voulant sortir de l'emprise clôturée peut le pousser avant de sauter.

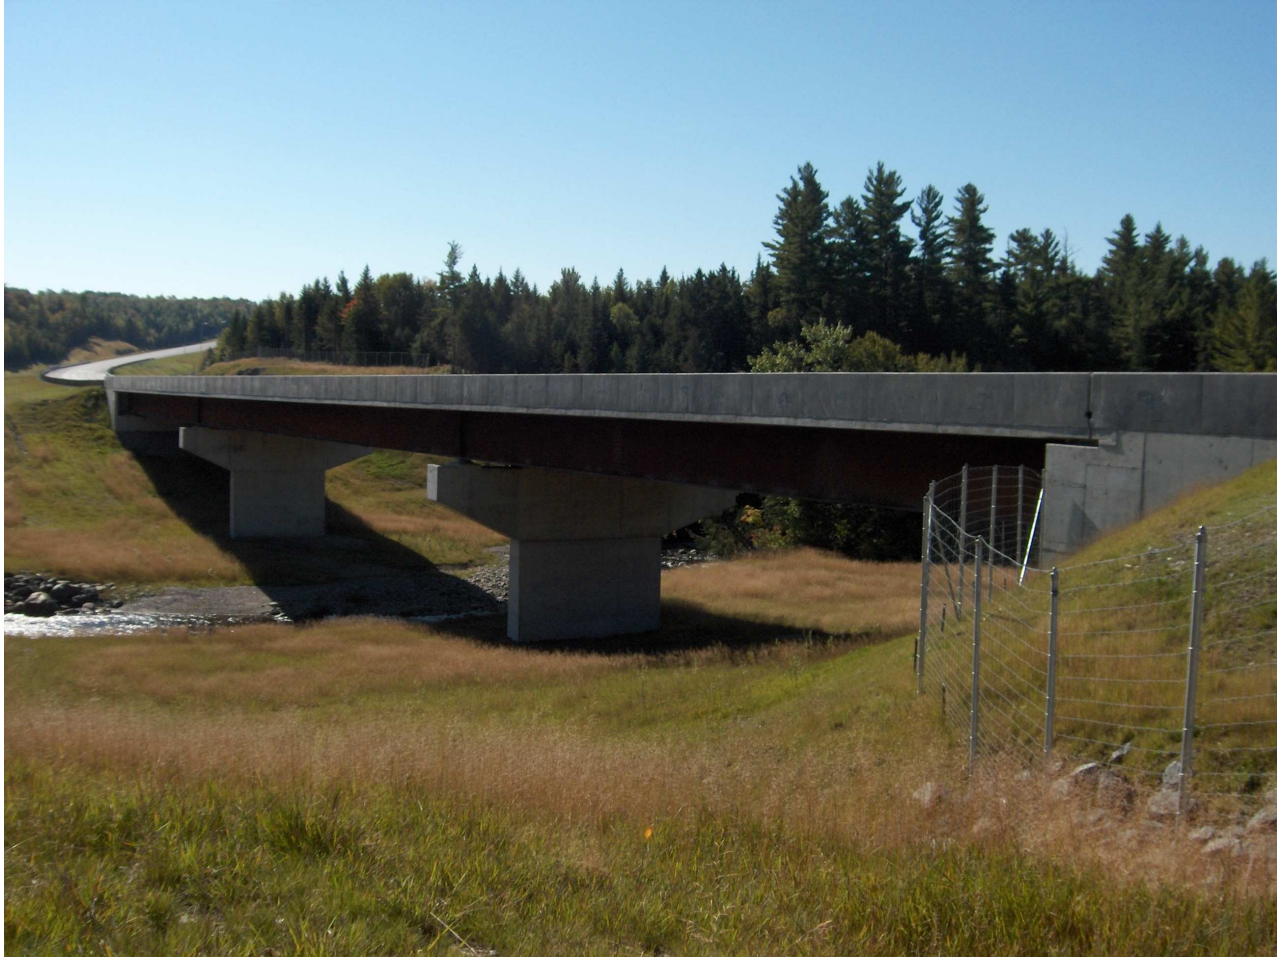
## ANNEXE VII

### Pont de la rivière Calway

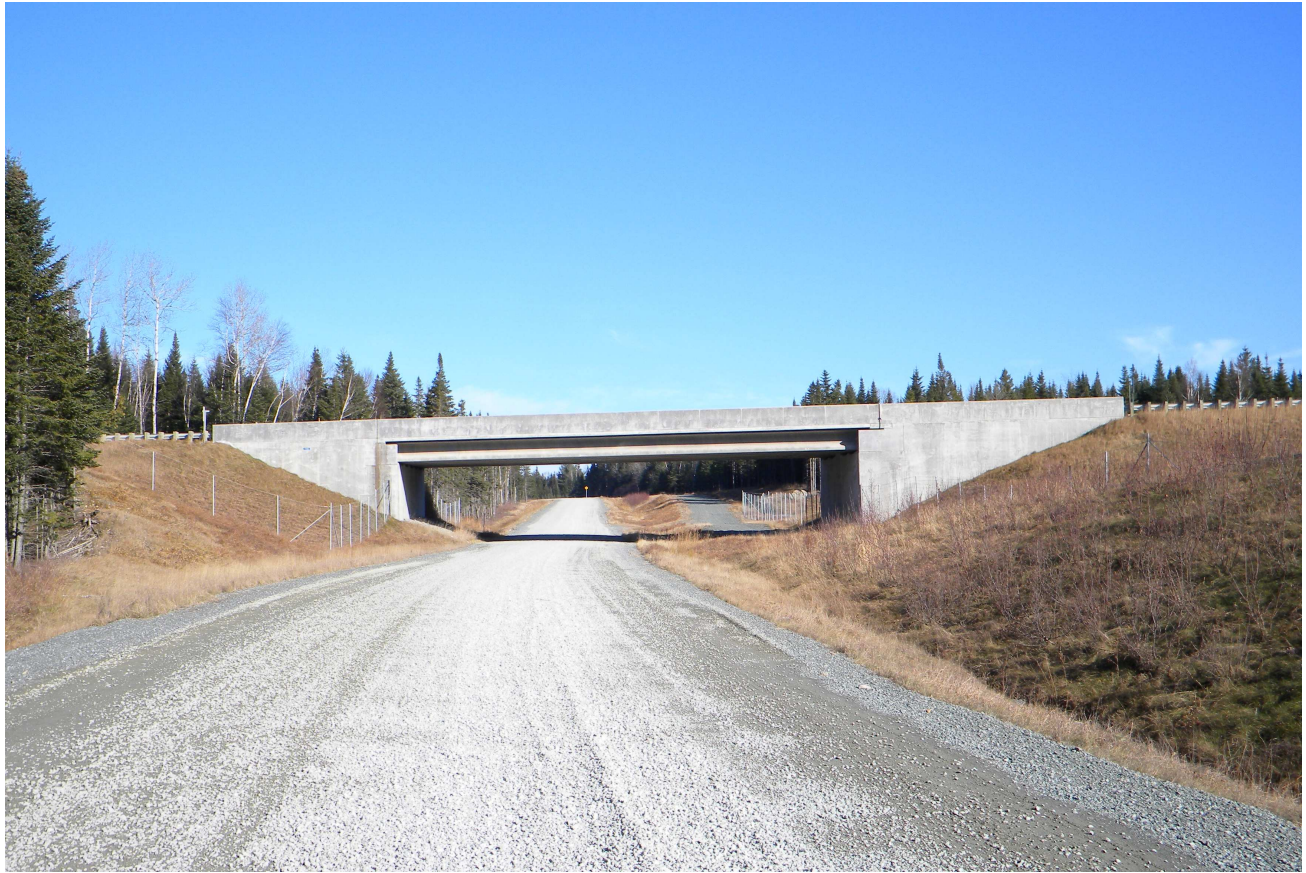
## ANNEXE VIII

### Pont d'étagement de la route Calway

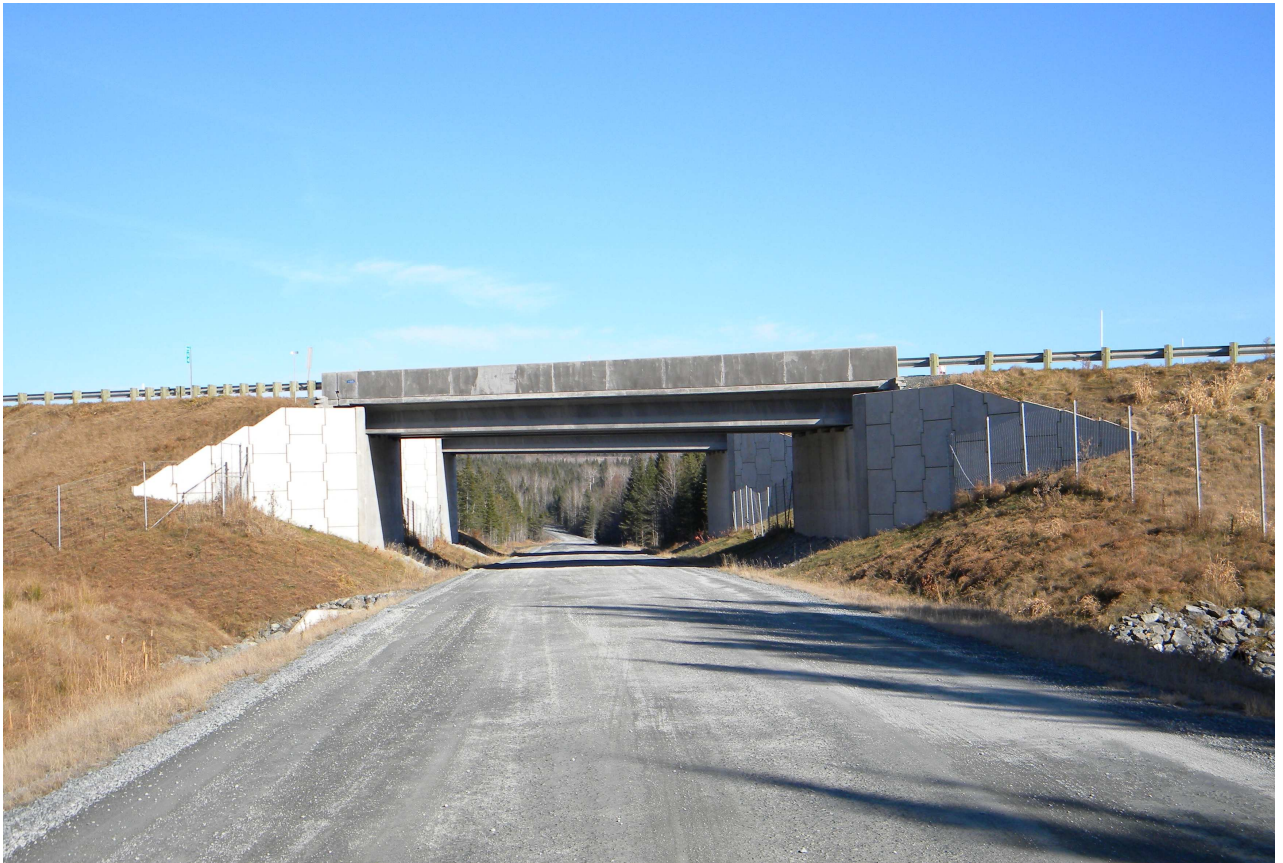
## ANNEXE IX

### Pont d'étagement du chemin de la Carrière

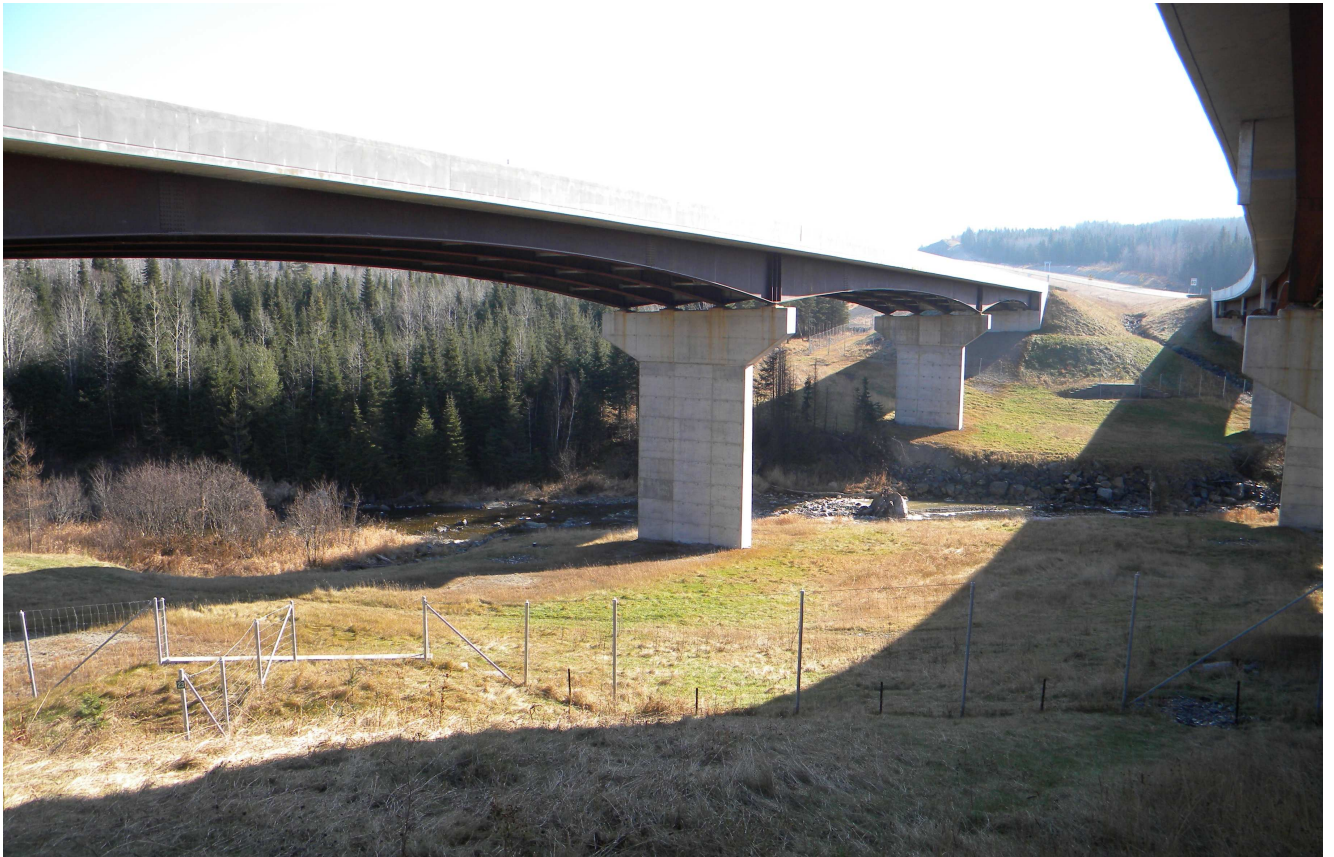
## ANNEXE X

### Pont de la rivière des Plante

Les cinq structures de franchissement n'ont pas été fréquentées par le même nombre de cerfs (test de  $\chi^2$ ,  $n = 1702$ ,  $P < 0,001$ ; Tableau 7). Le pont de la rivière des Plante a été la structure la plus utilisée, suivie par le pont de la rivière Calway, le passage à faune du ruisseau Doyon, le pont d'étagement de la route Calway et le pont d'étagement du chemin de la Carrière. Le pont de la rivière des Plante a été utilisé par les cerfs principalement en période de confinement, soit entre les mois de janvier et avril (68 %, test de  $\chi^2$ ,  $n = 772$ ,  $P < 0,001$ ; Tableau 8), alors que le pont de la rivière Calway a été utilisé principalement lors des migrations (59 %, test de  $\chi^2$ ,  $n = 538$ ,  $P < 0,001$ ; Tableau 8) tout comme le passage à faune

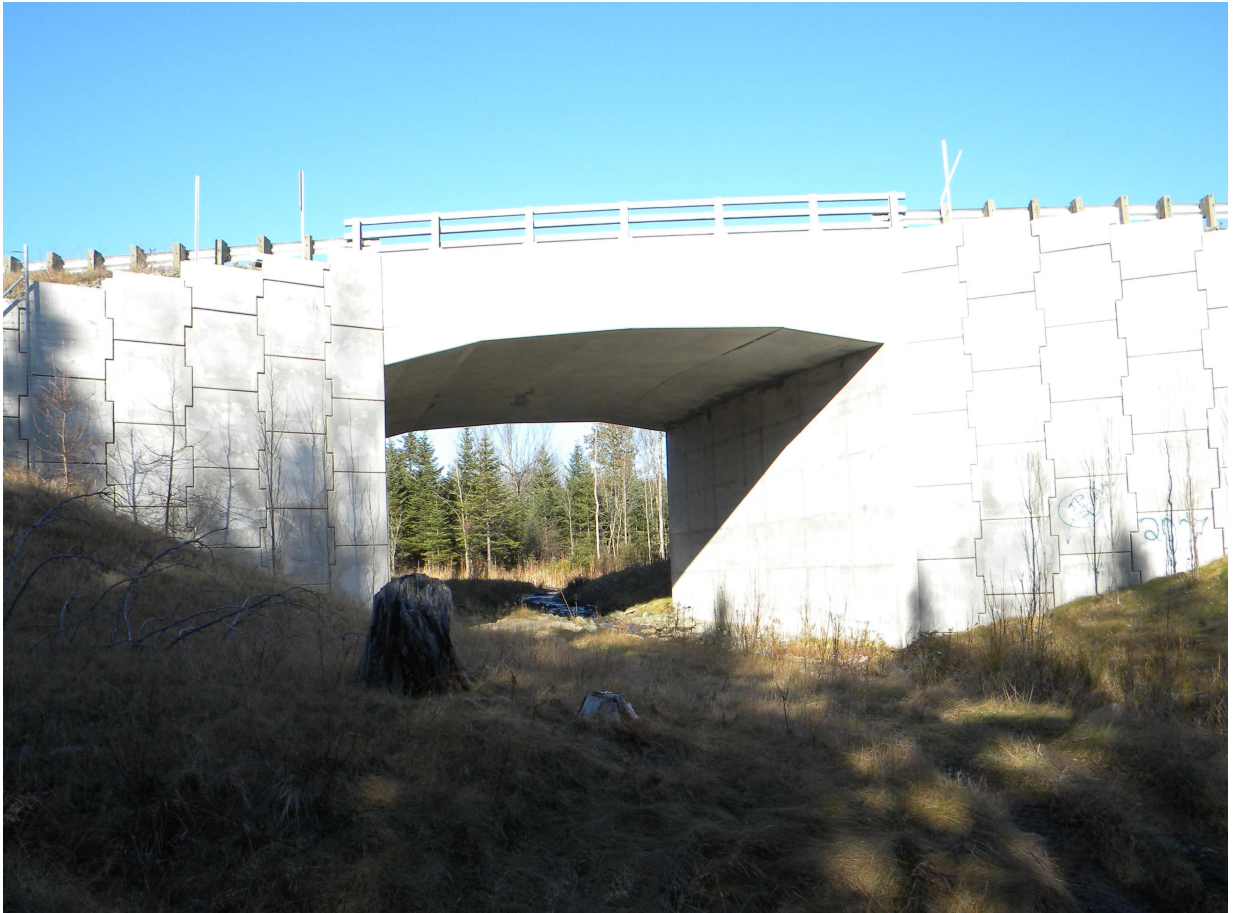
## ANNEXE XI

### Passage à faune du ruisseau Doyon

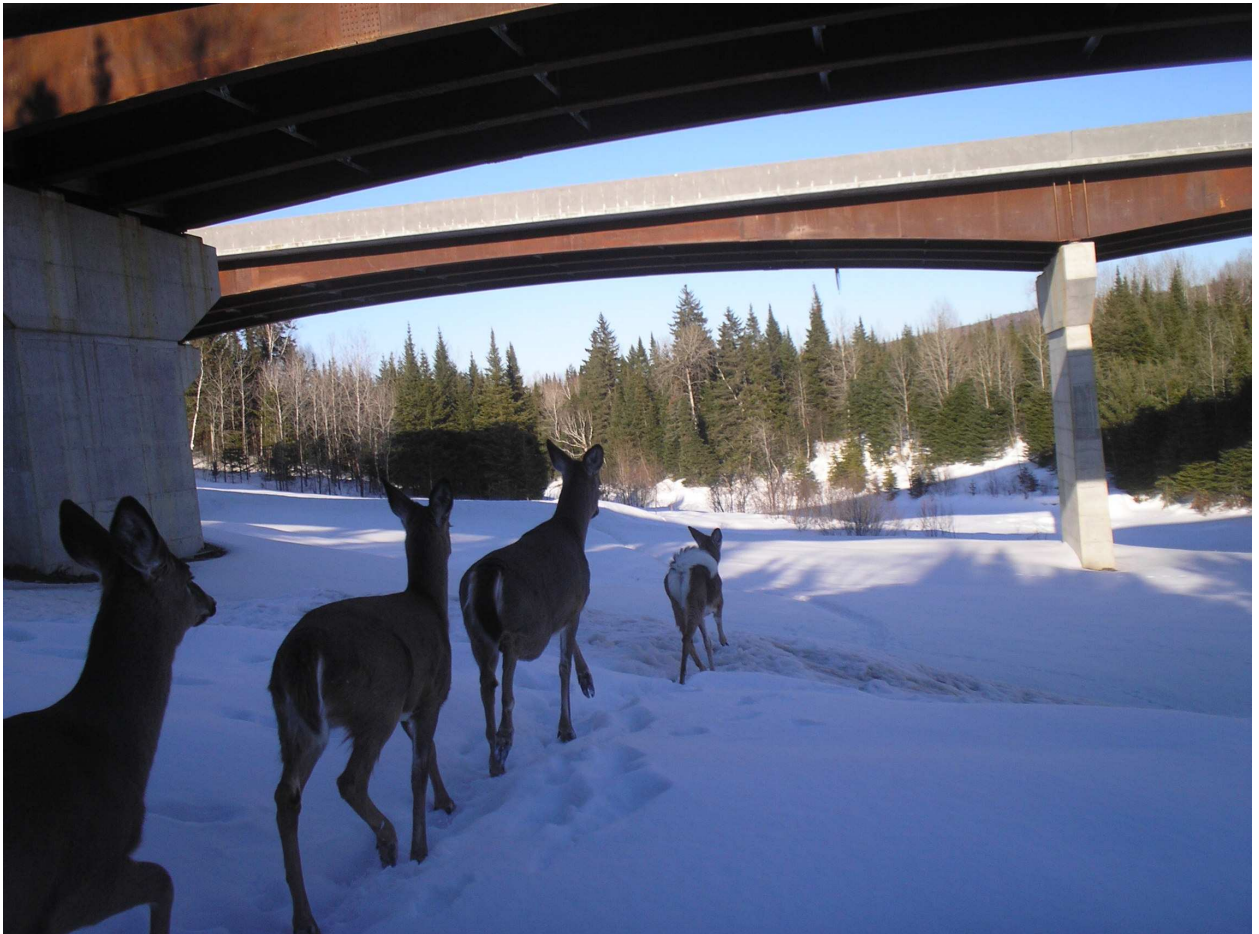
## ANNEXE XVI

**Cerfs de Virginie utilisant le passage sous le pont de la rivière des Plante**
