Rapport de la
Phase II - Faisabilité

**Développement de solutions techniques
innovatrices pour le contrôle des embâcles
de la rivière Montmorency**

Rapport conjoint enregistré à
l'Université Laval - Département de Génie civil - GCT-2002-03
et à l'INRS-Eau-Terre-Environnement R577b

Février 2002

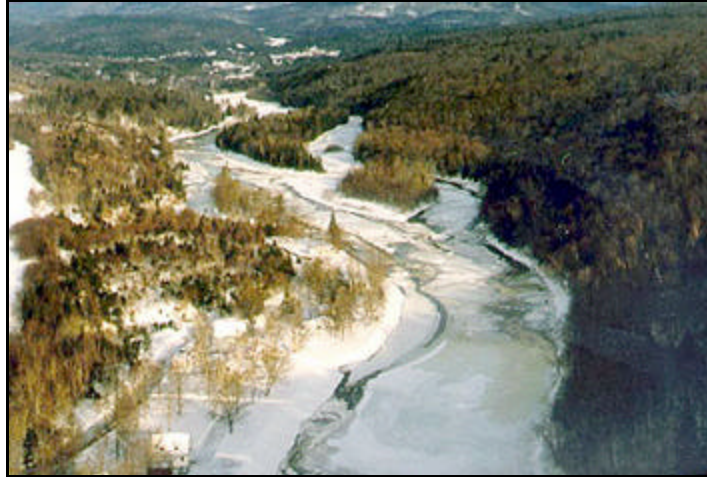
Le débit relativement faible de la rivière au moment des événements a probablement empêché les glaces de descendre plus bas sur la rivière. Cet avis provient du fait que la glace, en aval de l'embâcle, était en partie recouverte d'eau. Le couvert déjà fragilisé par l'eau aurait pu, en cas de pression plus forte de l'eau et des glaces, être entraîné. L'état du couvert en aval de l'embâcle est observable sur la Figure 3. Les deux îles, qu'il est possible d'apercevoir en premier plan sur la photographie, sont situées en aval de l'Île-Enchanteresse que l'on devine en arrière plan.

**Figure 3 : Situation du couvert de glace en aval de l'Île-Enchanteresse le 25 janvier 1999
(Source : Ministère de l'Environnement du Québec)**

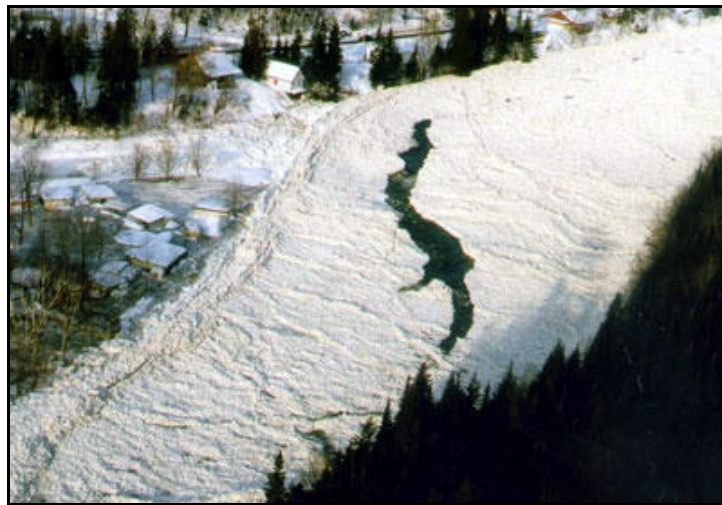
Les glaces remontent par la suite dans le chenal est de l'Île-Enchanteresse (tronçon de 1,02 km). L'entrée du chenal ouest a, semble-t-il, été obstruée par les glaces au tout début des événements, empêchant les glaces de s'y introduire par la suite (Figure 4).

**Figure 4 : Situation du couvert de glace à la pointe Nord de l'Île-Enchanteresse le 25 janvier 1999
(Source : Ministère de l'Environnement du Québec)**

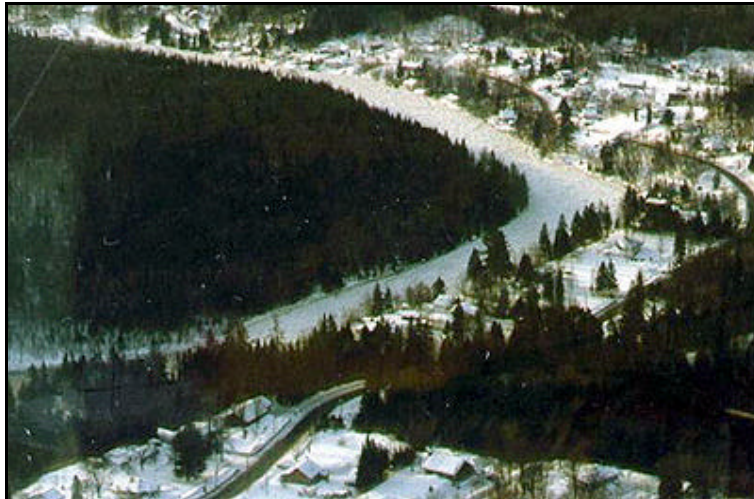
L'embâcle se termine environ 900 mètres plus haut que la pointe amont de l'Île-Enchanteresse. À quelques centaines de mètres en amont de l'Île (à la hauteur du 132 de l'avenue Sainte-Brigitte), le niveau de glace et d'eau est encore supérieur d'environ 3,2 m à sa position normale. Cette information est confirmée par le propriétaire de la résidence qui nous a indiqué avec précision la hauteur d'eau atteinte. Un tronçon de rivière est par la suite dégagé de glaces sur 14 km. La Figure 5 indique la localisation de la tête de l'embâcle.

**Figure 5 : Tête de l'embâcle du 25 janvier 1999
(Ministère de l'Environnement du Québec)**

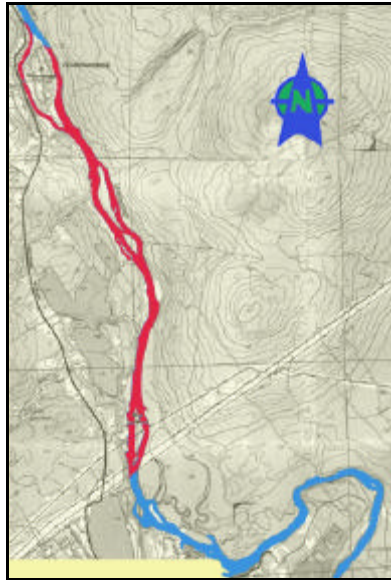
L'embâcle se forme dans le secteur du Bocage (près du km 11) à Beauport pour remonter en amont, jusqu'à l'Île-Enchanteresse. On peut constater grâce à la Figure 6 (carte de localisation) et à la Figure 7 (vue de l'embâcle) l'importance de cet événement.

Figure 6 : Localisation de l'embâcle du 26 février 1996

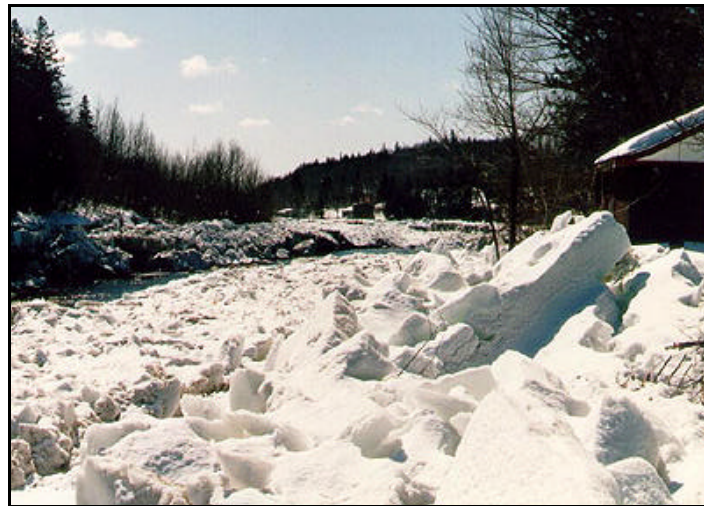
Figure 7 : Vue de l'embâcle du 26 février 1996 (Ministère de l'Environnement du Québec)

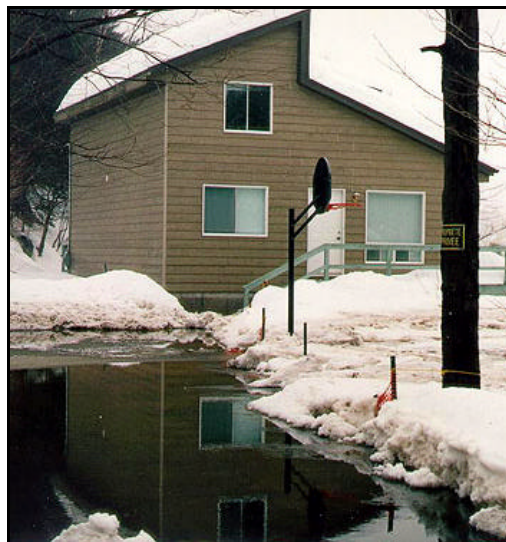
La Figure 8, prise à la rue des Deux-Rapides, montre qu'à cet endroit l'eau a atteint le niveau de la route pourtant située 3,3 m plus haut que le niveau moyen de la rivière. Il est logique de penser que le niveau d'eau et de glace ait été encore plus élevé au début de l'embâcle.

Figure 8 : Niveau d'eau atteignant la hauteur de la rue des Deux-Rapides le 26 janvier 1996 (Ministère de l'Environnement du Québec)

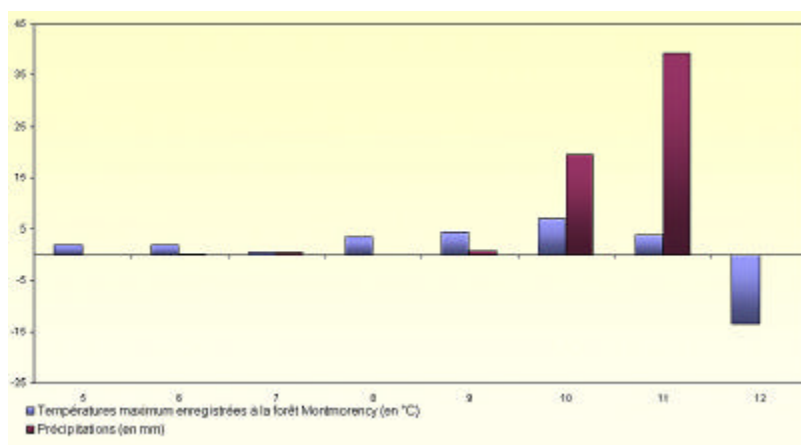
Figure 9 : Températures maximums et précipitations journalières dans la semaine précédant l'embâcle du 12 mars 1992

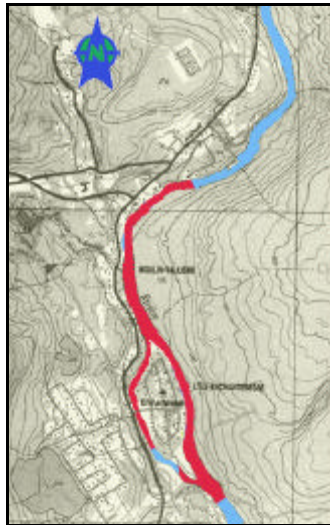
L'embâcle débute encore une fois à la hauteur de la rue des Deux-Rapides à Sainte-Brigitte-de-Laval (Figure 10). Selon des observations faites sur place, les glaces embarquent par-dessus le couvert de glace rigide. La rivière est en charge dans tout le secteur et l'eau s'écoule sur la rive (Guilbert, 1992). À l'Île-Enchanteresse, les glaces remontent profondément dans le chenal ouest.

Figure 10 : Localisation de l'embâcle du 12 mars 1992

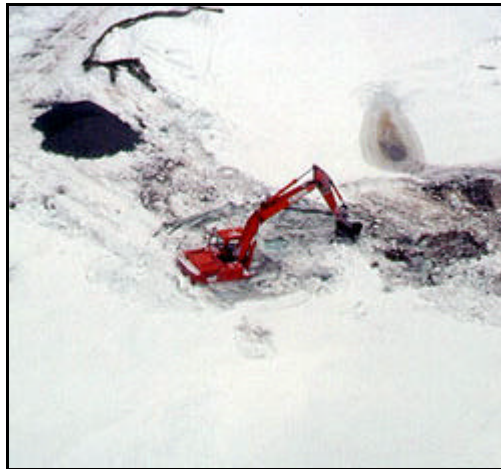
Afin de prévenir une nouvelle hausse du niveau d'eau advenant un coup d'eau majeur dans les jours ou les semaines qui suivraient l'embâcle, il fut décidé de dégager le chenal est sur toute sa longueur. Cette tâche de déblaiement fut effectuée avec de la machinerie conventionnelle. Cette solution entraîne des risques pour les opérateurs, comme le démontre la Figure 13 où une pelle mécanique a défoncé le couvert peu stable de l'embâcle. Les travaux ont été achevés malgré tout.

Figure 13 : Pelle mécanique en difficulté lors des travaux effectués suite aux événements de mars 92 (Ministère de l'Environnement du Québec)

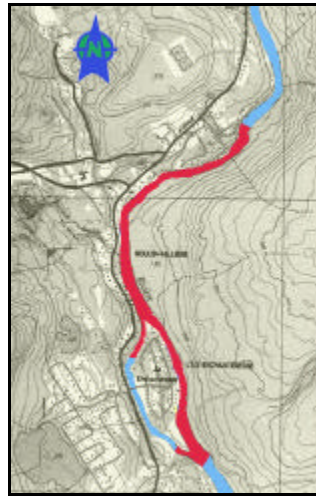
chenal est qui fut complètement obstrué. Quelques glaces ont aussi emprunté la branche ouest descendant à mi-chemin entre la pointe nord de l'Île et le pont (Figure 14).

Figure 14 : Localisation de l'embâcle du 10 février 1986

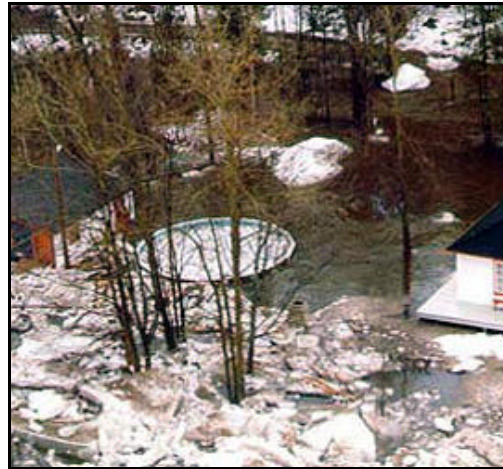
nous fut impossible de mesurer avec précision le niveau d'eau atteint à cet endroit. Par contre, une piscine hors terre faisant au moins 1 m de hauteur, et sachant que la hauteur moyenne du talus sur la rue des Deux-Rapides est de 3 m, on peut en déduire que le niveau dépassait de 4 m son niveau normal.

Figure 16 : Inondation créée par un embâcle sur la rue des Deux-Rapides le 11 avril 1980 (Source : Ministère de l'Environnement du Québec)

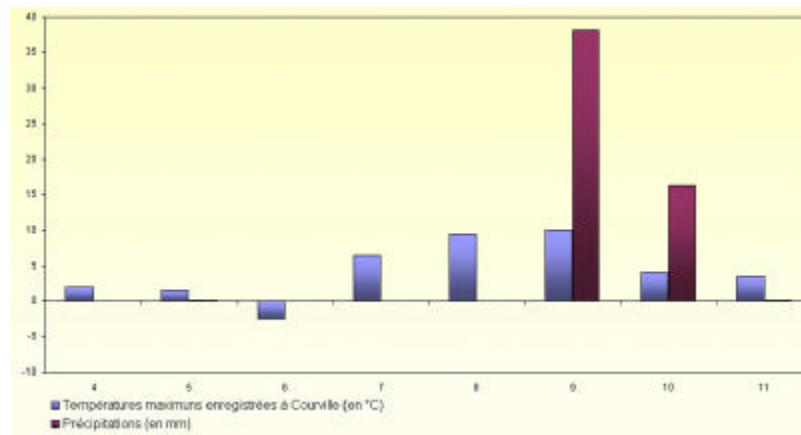
Figure 17 : Températures maximums et précipitations journalières dans la semaine précédant l'embâcle du 11 avril 1980

Les conditions météorologiques (redoux printanier accompagné de fortes précipitations) étaient probablement la cause du décrochement du couvert (Figure 17). De plus, la pré-débâcle devait déjà être fort avancée à cette époque de l'année. Les pluies des deux jours précédant l'événement suffirent, selon toutes probabilités, à gonfler suffisamment le niveau d'eau pour que la débâcle se produise et que la glace dévale la rivière.

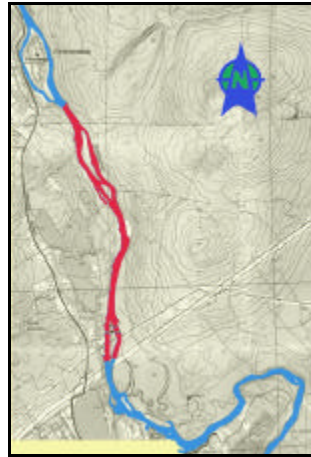
L'embâcle débutait à environ 200 m en aval de l'île de Canteloup (environ au km 10,5) pour se terminer à 300 m en aval de la pointe sud de l'Île-Enchanteresse. Les glaces s'étalaient sur une longueur de 3,4 km et atteignaient 4,6 m de hauteur (Barabé, 1978). En amont de l'embâcle, une zone de 21 km était à l'eau libre (voir aussi la Figure 18).

Figure 18 : Localisation de l'embâcle du 11 janvier 1978

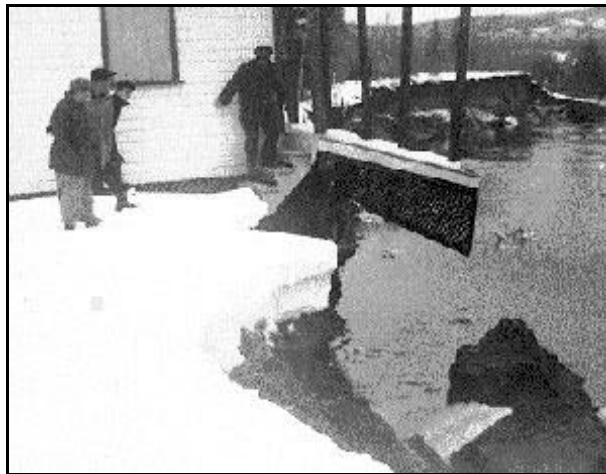
À la demande du gouvernement provincial, l'Armée canadienne est intervenue avec ses artificiers (dynamiteurs) pour faire sauter le pied de l'embâcle et évacuer la glace avant le retour du temps froid. Suite au dynamitage, l'eau accumulée d'eau (réservoir) s'est vidangée à un rythme très rapide (heures). Cela a mis en branle un écoulement fortement érosif qui a causé beaucoup de dommages en berge aux propriétés riveraines adjacentes (voir la Figure 20)⁶.

Figure 20 : Érosion des berges suite à la purge rapide de l'eau retenue derrière l'embâcle de décembre 1957

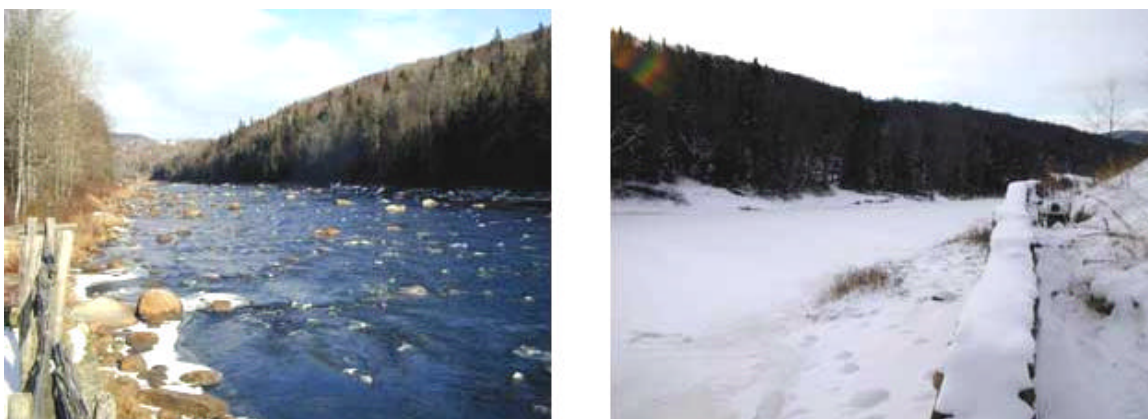
La première section (du 300 de l'avenue Sainte-Brigitte à la rue Parent) est constituée à l'amont d'une zone de rapide. La rivière devient moins turbulente au niveau de la rue Parent. À cette hauteur, il fut d'ailleurs noté que le couvert se formait tôt en saison. Dès la première sortie sur le terrain, le 25 novembre 2000, le couvert était déjà en place sur une bonne longueur de la rivière. Après s'être ouvert un chenal, la semaine suivante, l'eau disparut sous le couvert de glace jusqu'à la débâcle du 19 décembre 2000. Par la suite, le couvert se reforma très rapidement pour rester complet jusqu'en avril. Beaucoup de frasil est généré et transféré dans cette partie par les rapides situés juste en amont. (voir la Figure 23).

Figure 23 : Vue vers l'amont à la hauteur du 300 avenue Sainte-Brigitte le 2 décembre 2000 (à gauche). Vue vers l'aval à la rue Parent le 10 décembre 2000 (à droite)

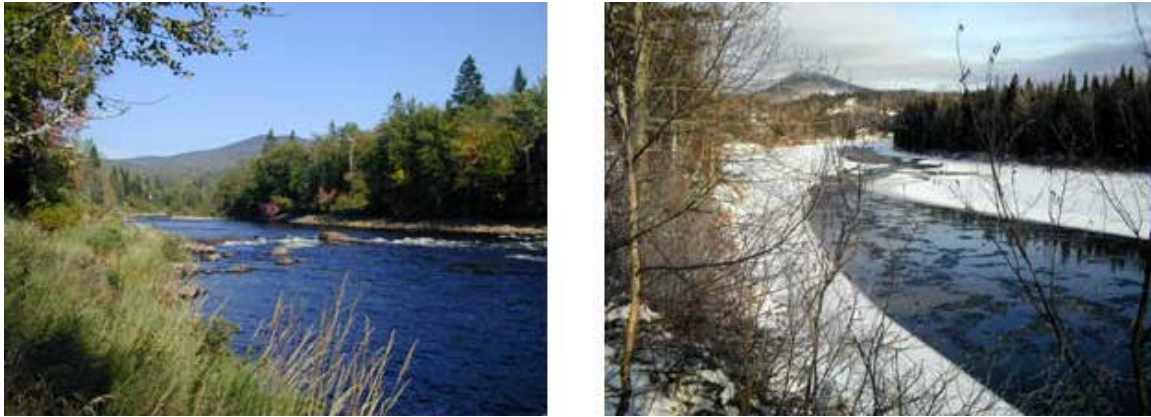
mètres. Elle est bordée en amont et en aval par deux petites zones de rapides. Le rapide le plus en aval est caractérisé par une bande de rochers qui s'avancent dans la rivière en créant un rétrécissement localisé. Il s'agit du seuil que l'on retrouve à la hauteur de la vieille école. Voir aussi la Figure 24)

Figure 24 : Vue du seuil à la hauteur du site "vieille école" pris en septembre 2000 (à gauche). Vue vers l'amont de la rivière à partir du Nettoyeur Coté (km 15) prise le 12 décembre 2000 (à droite).

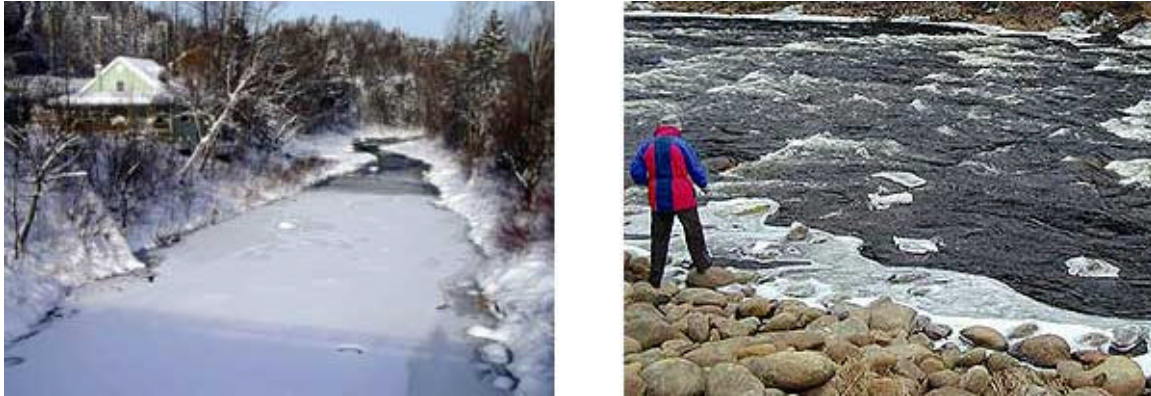
En aval de l'Île-Enchanteresse, le secteur de la rue des Deux-Rapides est reconnu pour être la zone où les embâcles vont s'arrêter naturellement. La rivière s'élargit à cet endroit (autour de 80 m) et la pente se redresse favorisant à la fois la sédimentation d'alluvions grossiers et la formation d'embâcles. Le courant y est moins rapide qu'à l'amont de l'Île. Le couvert de glace se forme un peu plus rapidement à cet endroit que dans les autres sections de la rivière. Moins rapidement toutefois qu'à la hauteur de la rue Parent. Le début de la fonte du couvert y est aussi observé un peu plus tard qu'ailleurs. Nos sondages révèlent des quantités de frasil extrêmement importantes.

Figure 25 : Vue vers l'amont du bras ouest (secondaire) de l'Île-Enchanteresse prise le 16 décembre 2000 (à gauche). Rapides dans le bras est (principal) de la rivière à l'Île-Enchanteresse pris en décembre 1999 (à droite).

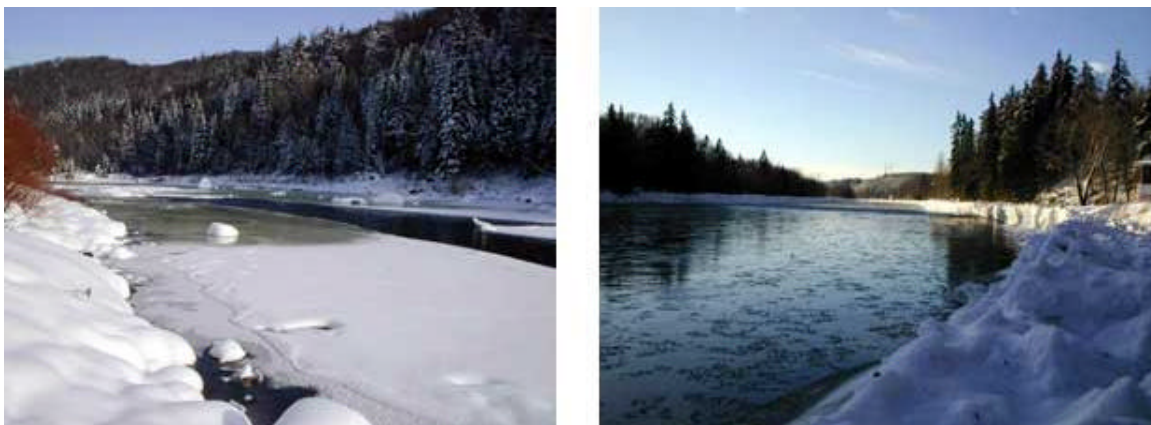
Le dernier tronçon sous étude situé le long de la rue Côte-du-Lac ne fut suivi que durant l'hiver 2000-2001. La rivière y est généralement assez large (environ 80 m). La prise du couvert s'y fait progressivement au début de l'hiver par accumulation de frasil le long des berges. Les glaces recouvraient environ les deux tiers de cette section de rivière lors de la débâcle de décembre. Suite au passage de la débâcle, le 17 décembre, des murailles de glace apparurent le long de chaque berge. Ces murailles ont été évaluées à une hauteur de 2 m. La glace se reforma par la suite pour atteindre une couverture complète de la rivière aux alentours de la mi-janvier. Cette date correspond avec la réapparition de couverts semblables ailleurs sur la rivière.

Figure 26 : Vue depuis la rue Côte-du-Lac en direction amont (à gauche) prise le 16 décembre 2000. Vue vers l'aval après le passage de la débâcle le 19 décembre 2000 (à droite)

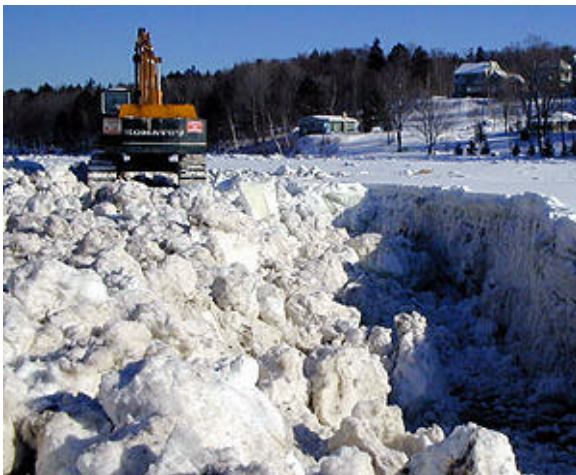
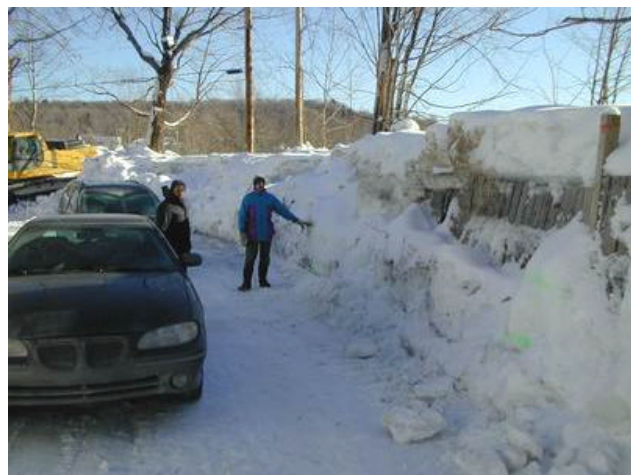
**Figure 27 : (a) travaux de dégagement d'un chenal suite à l'embâcle
(b) Brian Morse indiquant le niveau atteint par l'eau à proximité du lac du Délaissé**

Suite aux événements initiaux, la situation sembla se stabiliser. Le retour au temps froid, durant le congé de Noël, généra toutefois énormément de frasil. Celui-ci se retrouva en quantité importante dans le lac du Délaissé, colmatant les chenaux d'écoulement qui avaient pu se créer à travers l'embâcle. L'eau recommença à s'élever forçant l'évacuation de certaines résidences de partie basse de la rue Saint-Pierre. La décision fut alors prise de déblayer la glace à travers l'embâcle afin de recréer des chenaux d'écoulement. La situation encore instable força d'abord l'utilisation d'une machinerie spécialisée appelée communément « grenouille ». Au mois de janvier, constatant l'inefficacité de cette machinerie dans les circonstances particulières du lac du Délaissé (surabondance de frasil sur de grandes profondeurs), les travaux se poursuivirent avec l'utilisation de machines plus conventionnelles (Figure 27). La présence importante de frasil fut confirmée par les opérateurs de cette machinerie et par différents relevés fait par la suite.

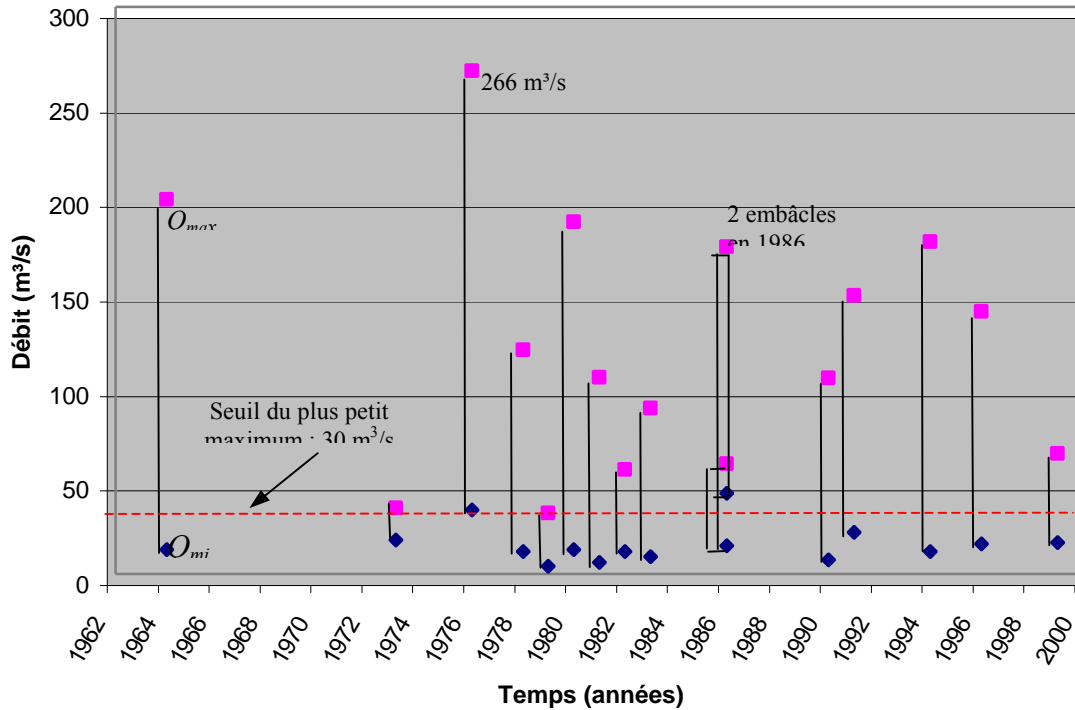
Figure 28: Historique des variations maximales du débit horaire lors de la formation des embâcles

Au delà des analyses de Doyon (2001), il reste un dernier moyen d'identifier le débit évacuateur. À la Figure 28 le débit déclencheur se situe entre 32 et 266 m³/s car c'était la fourchette des débits lors des embâcles historiques. Basée sur ces données, nous pouvons faire l'interprétation que, dans des conditions de plus forts débits que cette fourchette, il n'y a pas d'embâcles parce que les glaces s'évacuent jusqu'à la chute Montmorency. Interpréter ainsi ces données pour identifier un débit évacuateur est une extrapolation basée non pas sur des observations mais sur l'absence d'observation (d'embâcle). Alors affirmer que les débits les plus extrêmes notés à la Figure 28 (soient $Q_{\text{évacuateur}} = 200$ à 266 m³/s) correspondent aux débits évacuateurs est une hypothèse qui demeure faible. Par contre, il reste vrai qu'il n'y a pas eu d'embâcle observé à des valeurs supérieures et c'est pourquoi l'hypothèse est retenue.

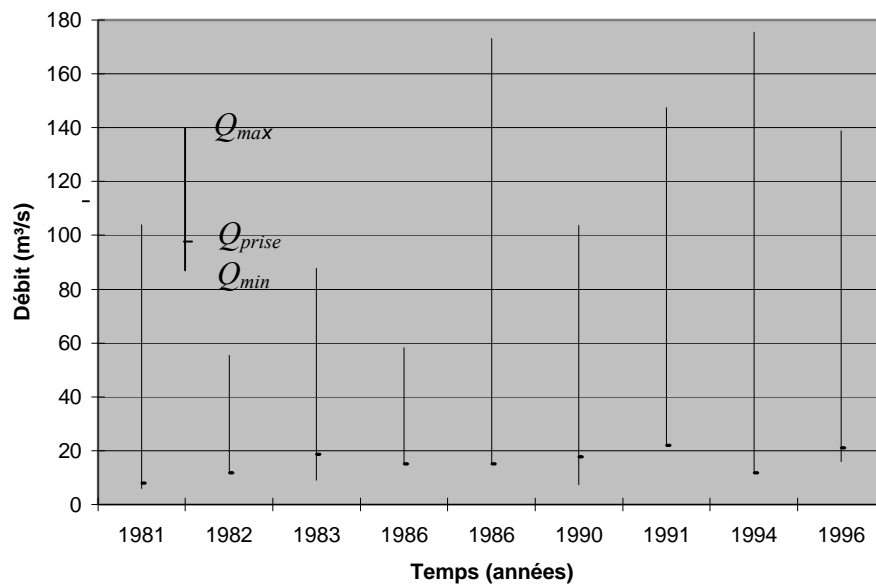
À la Figure 29, nous avons tenté de réduire la plage de valeurs abritant le débit déclencheur en ajoutant une nouvelle information au graphe. Comme il est reconnu que la rupture du couvert se produit généralement alors que le niveau d'eau est égal ou supérieur à celui qui prévalait lors de la prise des glaces à l'automne précédent, nous avons ajouté le débit moyen au moment de la prise et ce, pour les 20 dernières années. Tel qu'escompté, il s'ensuit une légère réduction de la fourchette de débits, nettement insuffisante toutefois pour nous permettre d'identifier le débit déclencheur.

Figure 29: Débit moyen à la prise des glaces et variation maximale des débits horaires lors de la formation des embâcles

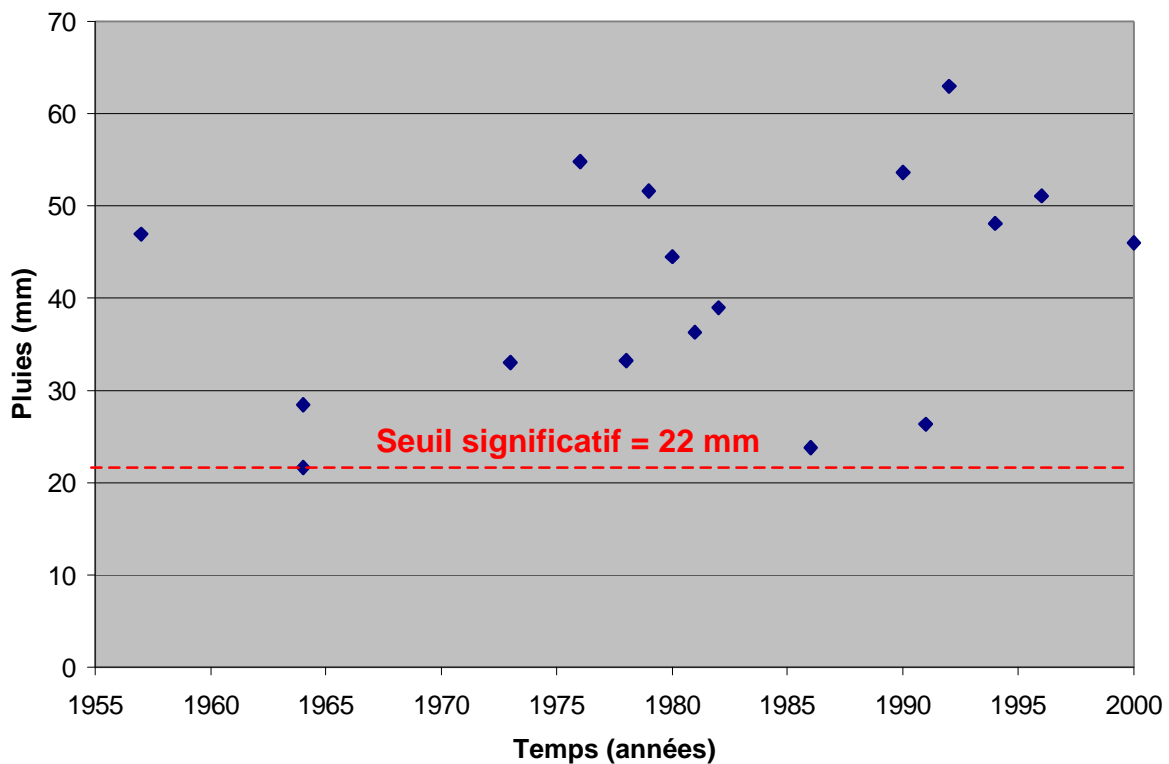
Figure 30: Pluies totales tombées dans la semaine précédant la formation d'un embâcle

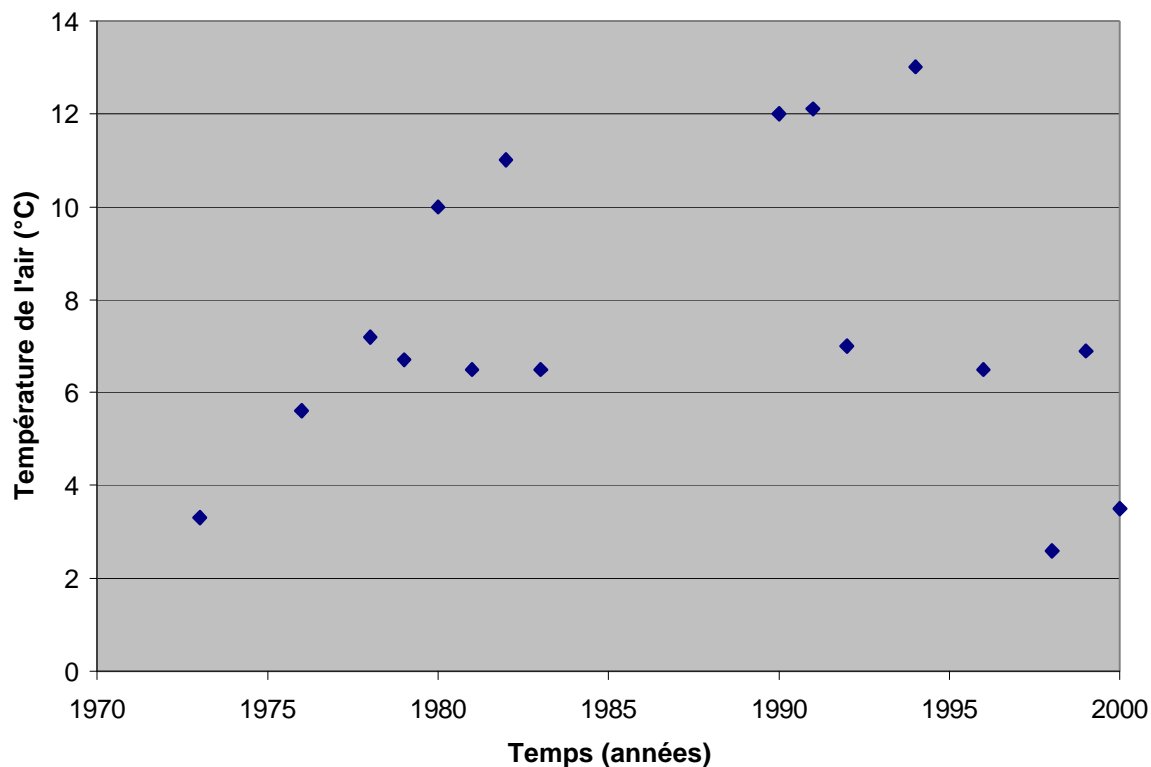
Figure 32: Température de l'air maximale atteinte dans la semaine précédant la formation de l'embâcle

Enfin, il est nécessaire de rappeler que des températures moyennes journalières au-dessus du point de congélation ne sont pas obligatoirement synonymes de débâcle. En effet, la fonte sur place est une avenue pour laquelle la nature peut toujours opter. En d'autres mots, des températures de l'air moyennes journalières supérieures à 0°C contribuent à l'installation de conditions favorables mais ne sont pas suffisantes à elles seules au déclenchement de la débâcle.

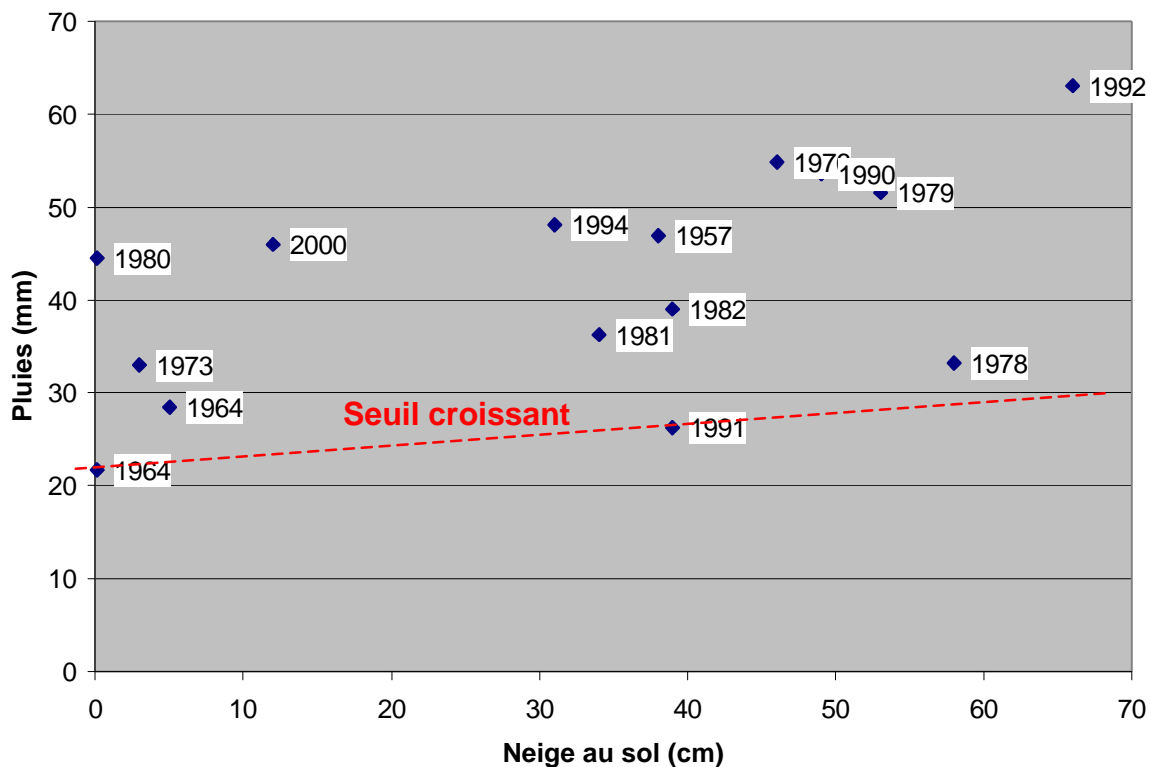
Par ailleurs, le seuil de 22 mm identifié précédemment demeure valide et s'avère même conservateur puisqu'il s'est produit dans les pires conditions, alors qu'il n'y avait pas de neige au sol.

Figure 33 : Pluies totales tombées lors de la formation de l'embâcle et neige au sol correspondante

Pour cette raison, nous proposons un nouveau seuil qui varie en fonction des conditions d'enneigement. Ainsi, avec une épaisseur de 70 cm de neige au sol, c'est un minimum de 30 mm de pluie que la rivière pourra théoriquement recevoir avant de voir le couvert de glace se soulever et se rompre et entreprendre sa dévalaison. Notons au passage que ce graphe ne tient pas compte de l'état du mûrissement du couvert nival.

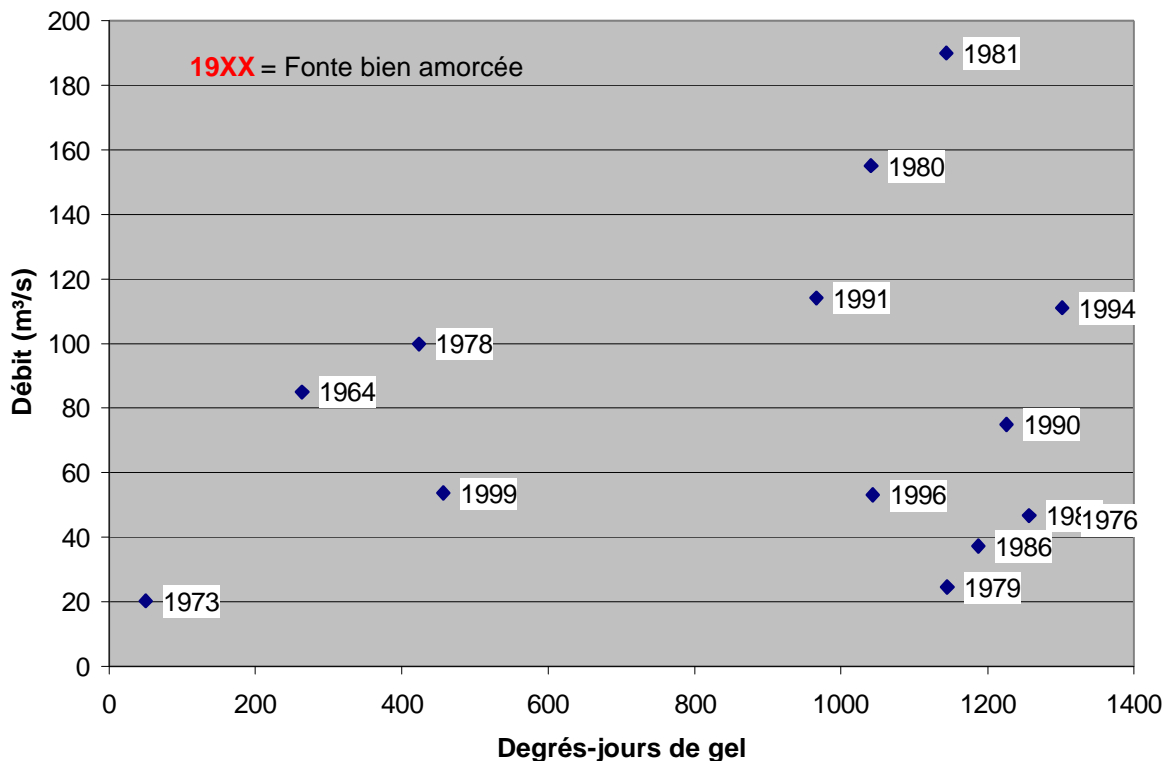
Figure 34: Degrés-jours de gel accumulés lors de la formation de l'embâcle et débit moyen journalier correspondant

Deux éléments d'intérêt ressortent. D'abord, si les données sont exactes, on note que de faibles débits sont capables d'emporter des couverts relativement épais, ce qui laisse toutefois présumer qu'ils ont été préalablement fragilisés par la fonte. Les données inscrites en rouge, indiquant que la fonte était bien amorcée au moment de la débâcle, montrent que c'est bel et bien le cas à l'exception de l'année 1979 où la fonte n'avait qu'à peine débuté. Des conditions particulières inconnues ont peut-être prévalu cette année-là accélérant ainsi la débâcle.

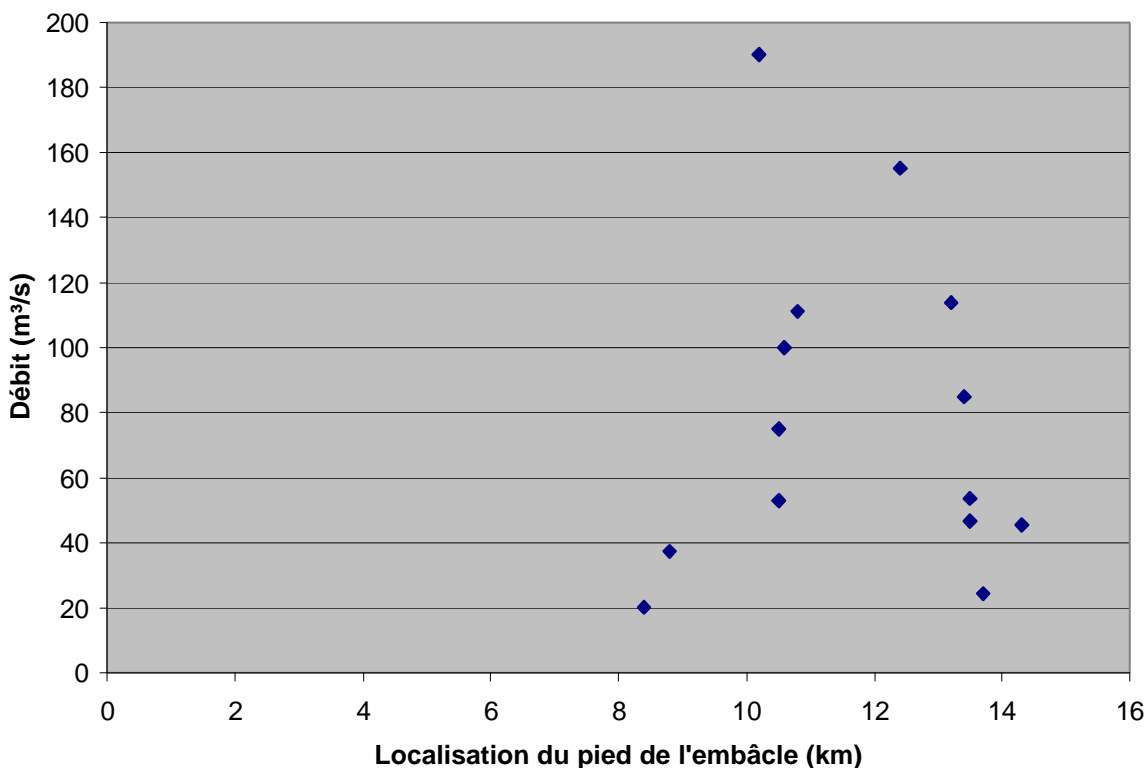
Figure 35: Débits journaliers moyens et localisation de l'embâcle correspondant

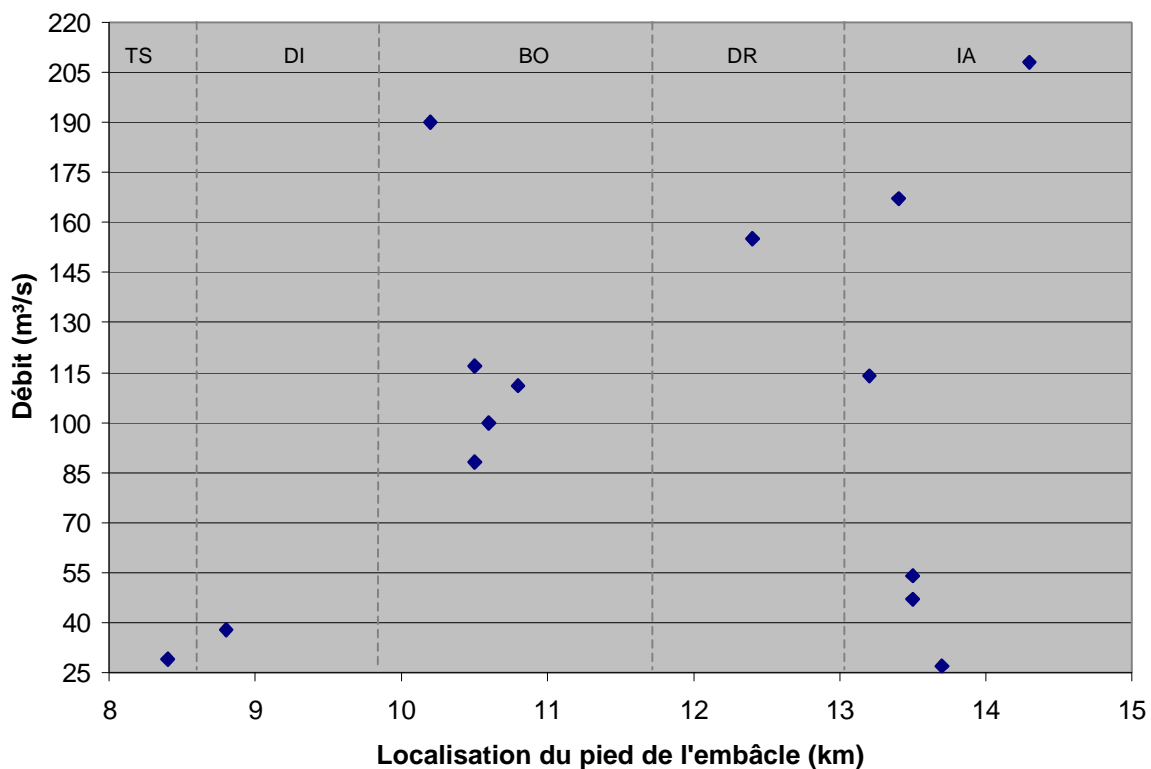
Figure 36: Débits moyens journaliers maximums précédant l'embâcle et localisation de l'embâcle correspondant

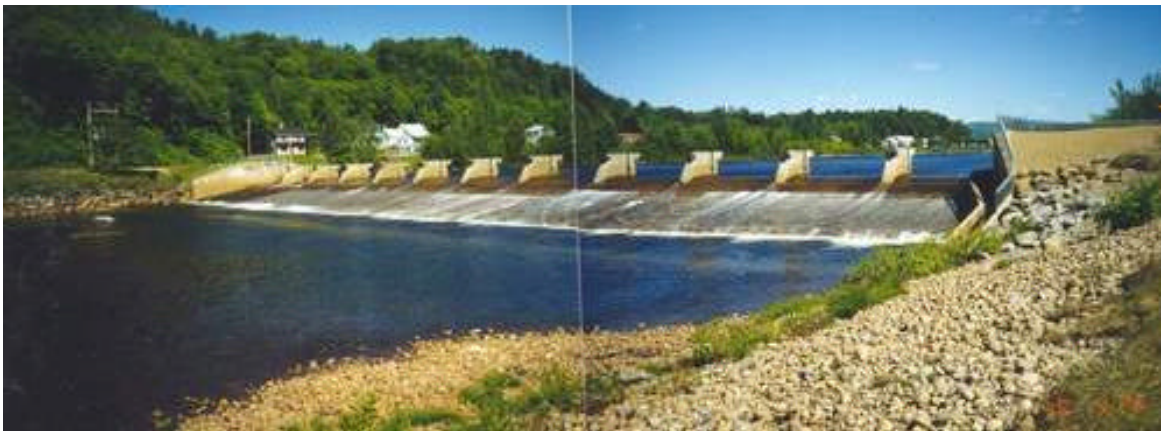
Figure 38 : Estacade de Saint-Raymond de Portneuf (Source : Ministère de l'Environnement)

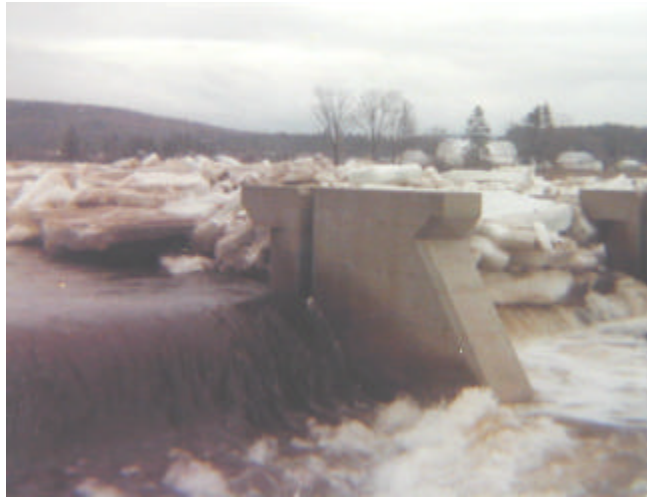
Figure 39 : Accumulation de glace sur l'estacade de Saint-Raymond de Portneuf (Magella Dery, riverain, photo non datée)

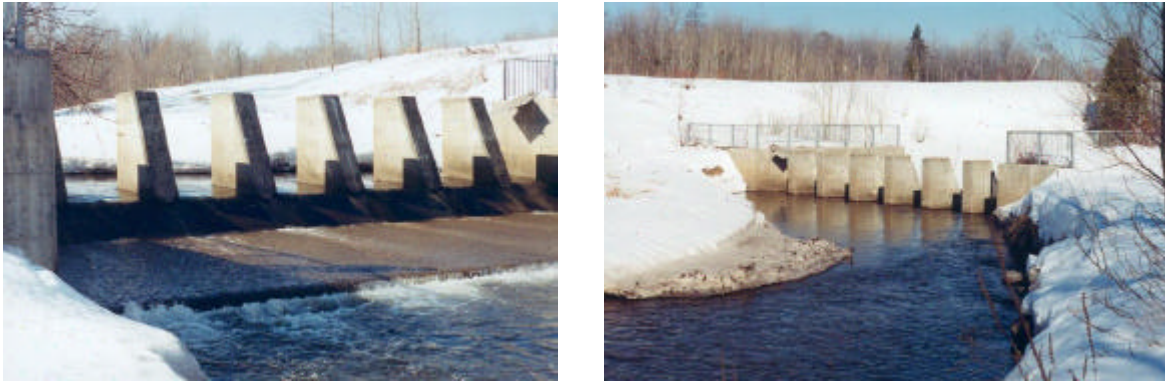
Figure 40 : Vues de l'estacade Duberger (Delcourt, 7 mars 2000)

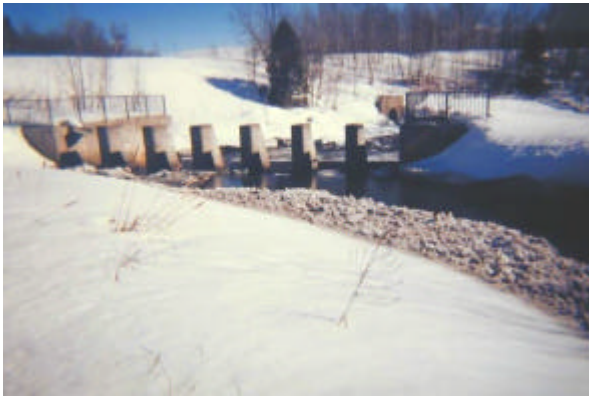
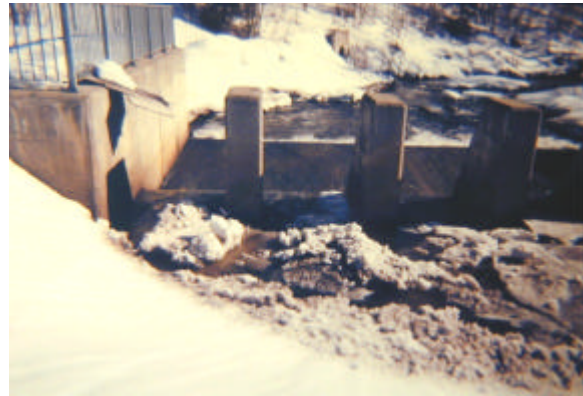
Figure 41: Vues de l'amont de l'estacade de la rivière Duberger (Morse, 7 mars 2000)

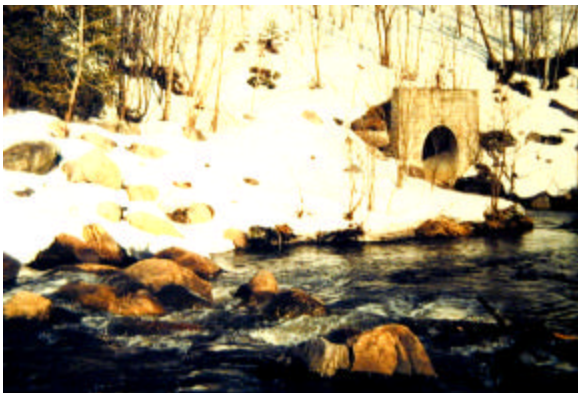
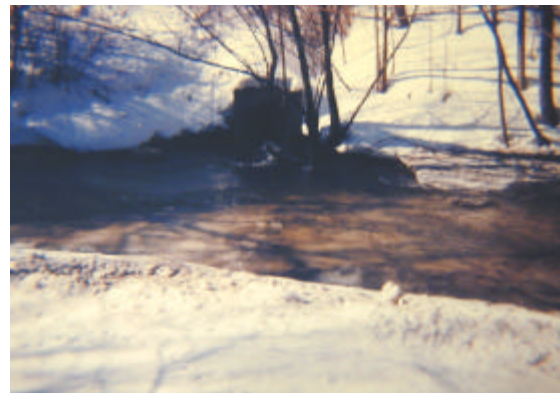
Figure 42 : Vue de l'aval de l'estacade de la rivière Duberger (Delcourt, 7 mars 2000)

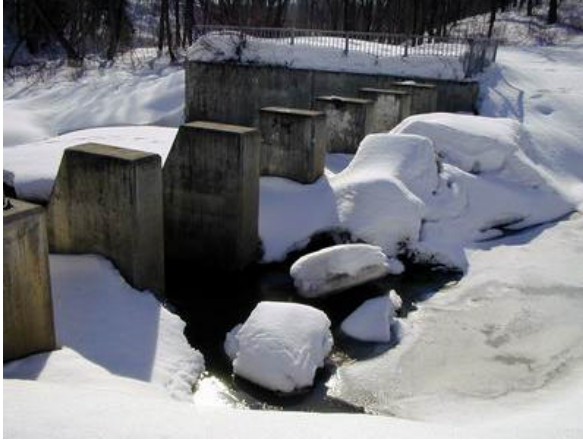
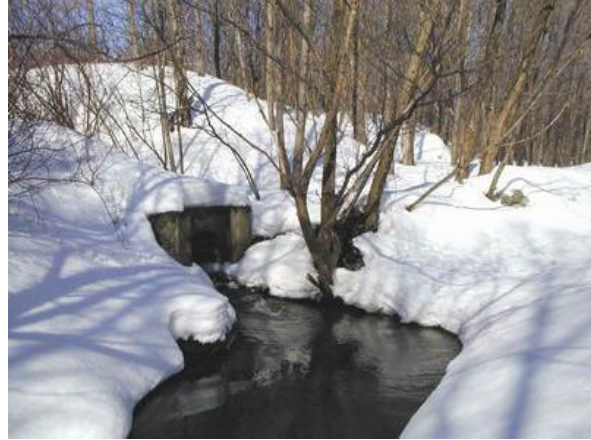
Figure 44 : Vue de l'amont de l'estacade de la rivière Duberger à la fin de l'hiver 2000-2001. Résidus de glace accumulés en amont de l'estacade (Delcourt, 20 mars 2001)

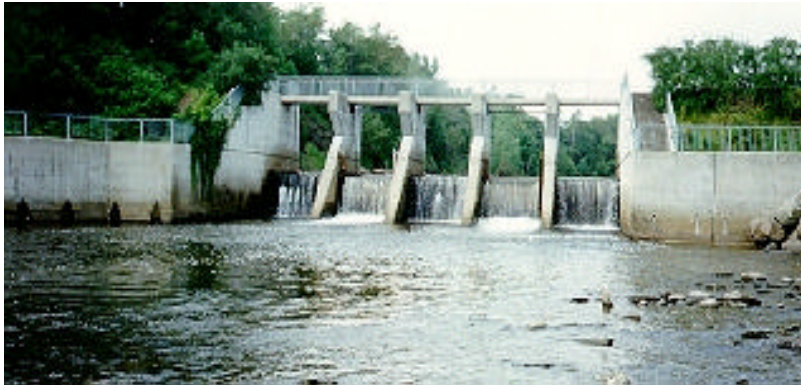
Figure 46 : Structure de la rivière Saint-Charles

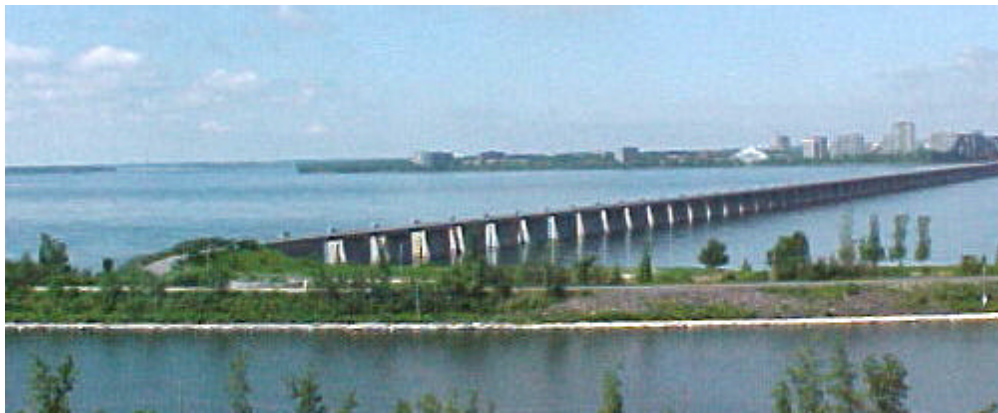
Figure 47 : Estacade du pont Champlain à Montréal (Source : PJCCI, 2001)

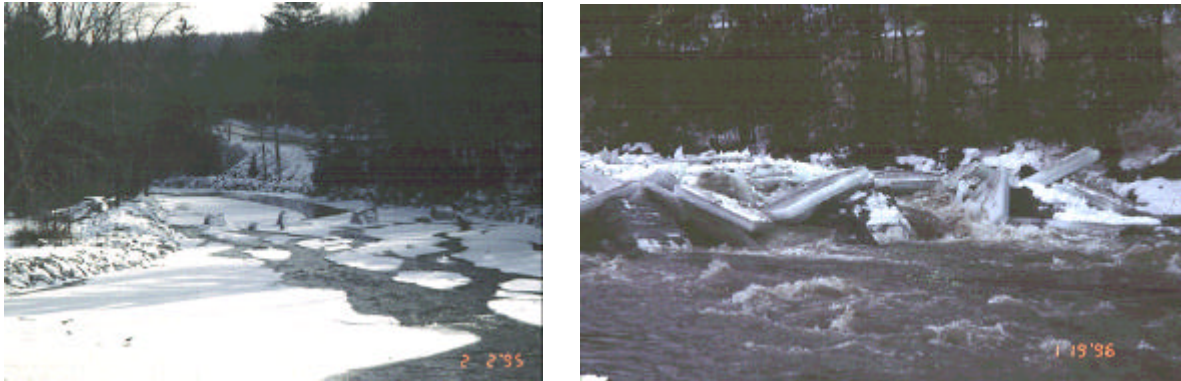
**Figure 50 : Vue de l'estacade de Hardwick durant les hivers 1995 et 1996
(URL du CRREL, 2000)**

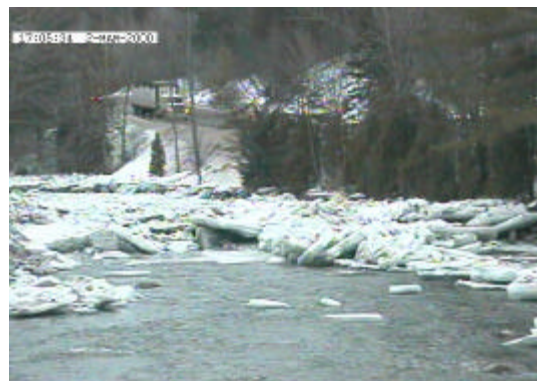
Figure 51: Vue de l'embâcle sur la rivière Lamoille (2 mars 2000)

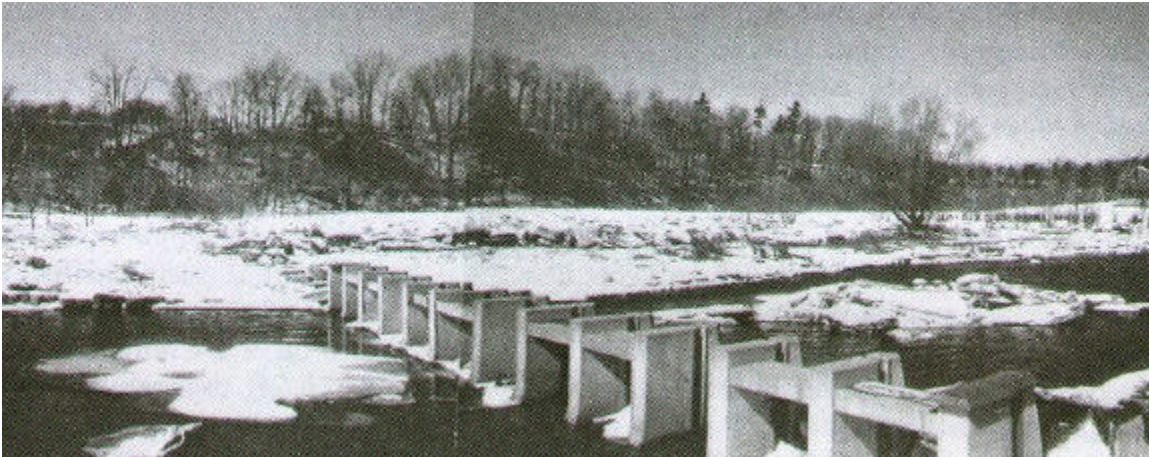
**Figure 52 : Estacade de la rivière Credit (Mississauga, Ontario).
Vue de la structure et de la plaine inondable (Tuthill, 1995)**

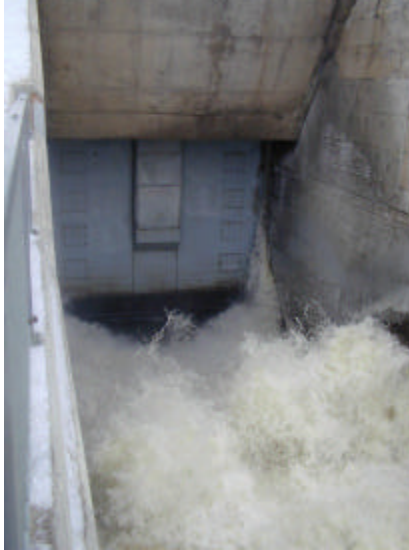
Figure 53 : Vanne de fond du barrage Sartigan (Delcourt, hiver 99-00)

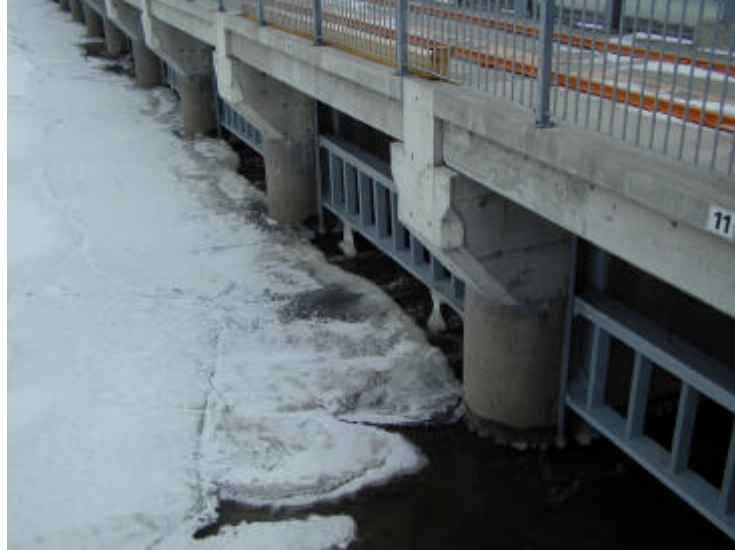
Figure 54 : Détail des grilles protégeant le déversoir (Delcourt, hiver 99-00)
