Rapport de la
Phase II - Faisabilité

**Développement de solutions techniques
innovatrices pour le contrôle des embâcles
de la rivière Montmorency**

Rapport conjoint enregistré à
l'Université Laval - Département de Génie civil - GCT-2002-03
et à l'INRS-Eau-Terre-Environnement R577b

Février 2002

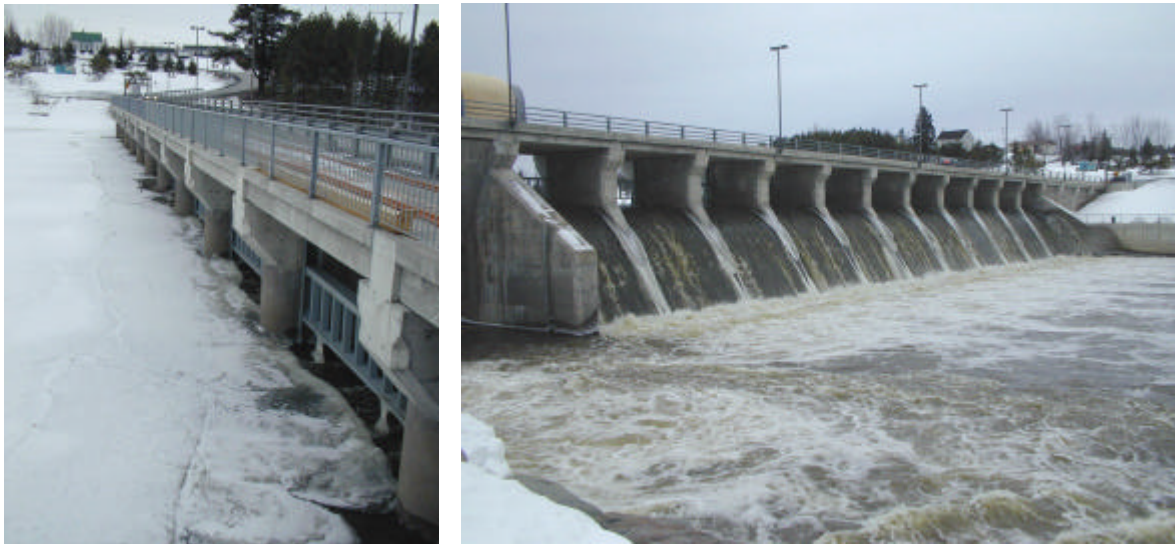
Figure 55 : Face amont du barrage Sartigan (Delcourt, hiver 99-00)
