Charpente Église Notre-Dame-des- Ange, Hôpital général, Québec

Rapport d'expertise

Mai 2020

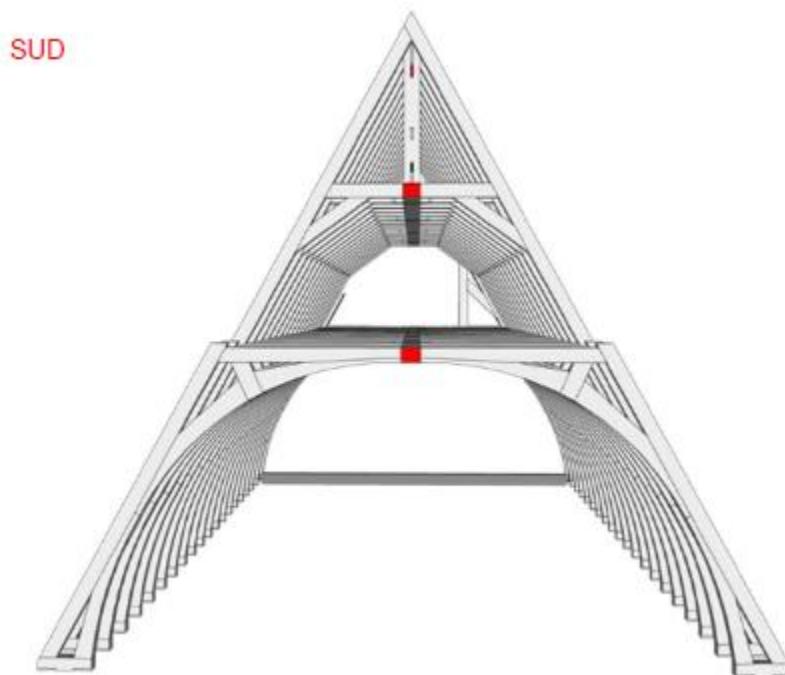
Image 3 : Modélisation de la charpente originale actuelle, vue depuis la façade située à l'est (coupe en rouge).

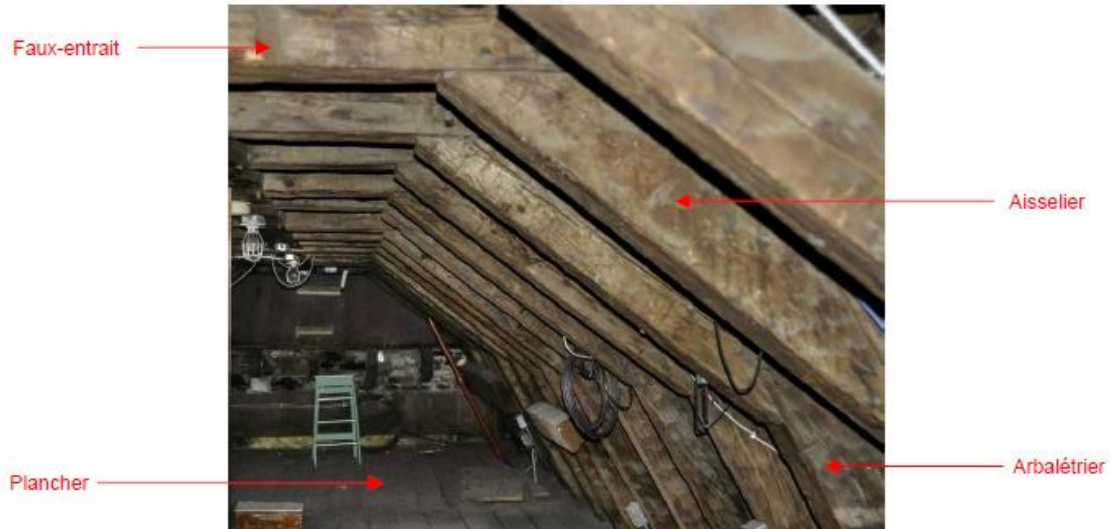
Photo 2 : Espace libre dans le comble de l'église de Notre-Dame-des-Anges.

La composition des fermes permet ainsi le dégagement complet d'un espace dans les combles, entre les 2 entrails, d'une hauteur de près de 192 cm (75,5 po) et rendant possibles la circulation et l'entreposage d'objets (voir la photo 2). Un plancher de madrier de bois a justement été posé sur les entrails retroussés pour permettre l'occupation de cet espace. Seuls des aisseliers rabaissent cet espace disponible sous le toit.

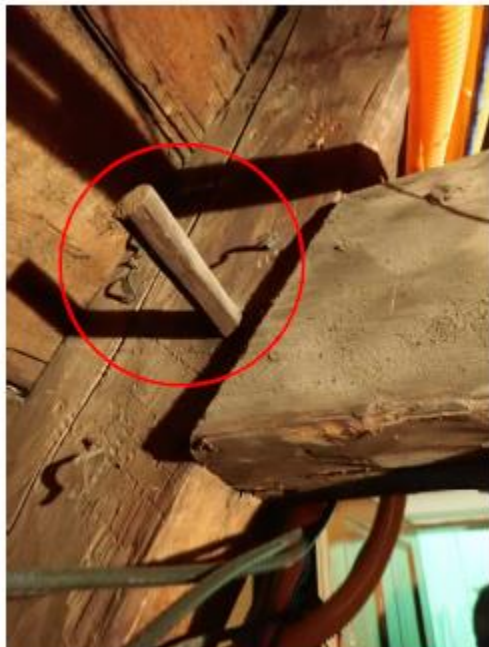
Photo 3 : Une cheville.

Les tenons ont une épaisseur de près de 38 mm (1 ½ po) et une longueur qui peut atteindre près de 102 mm (4 po), comme il est possible de le voir sur la photo 1 (voir la page 14). La largeur des épaulements varie toutefois selon les pièces examinées. Les chevilles qui traversent les assemblages et situées à environ 38 mm (1 ½ po) du bord de la pièce mortaisée, ont un diamètre de près de 22 mm (7/8 po) et une longueur très variable qui tourne autour de 28 cm (11 po). Elles sont toutes orientées de manière cohérente. Ainsi, pour les fermes secondaires, le chevillage a été effectué dans tous les cas de l'est vers l'ouest, alors que, pour les fermes principales, le contraire a été fait. Le chevillage du contreventement a, quant à lui, été réalisé du nord vers le sud.

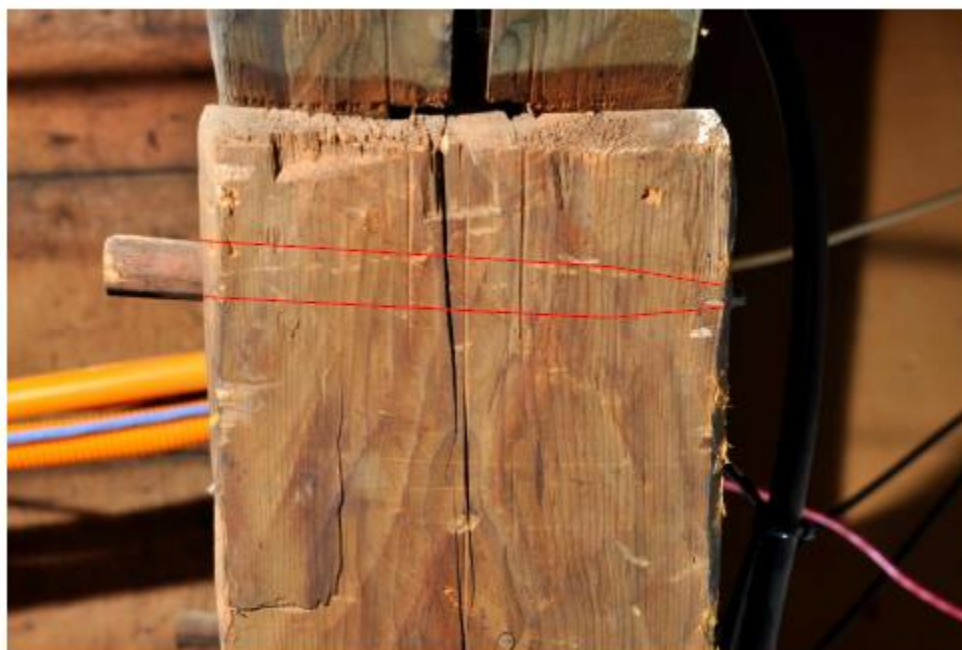
Photo 4 : Une cheville (ajout du contour de sa section cachée en rouge).

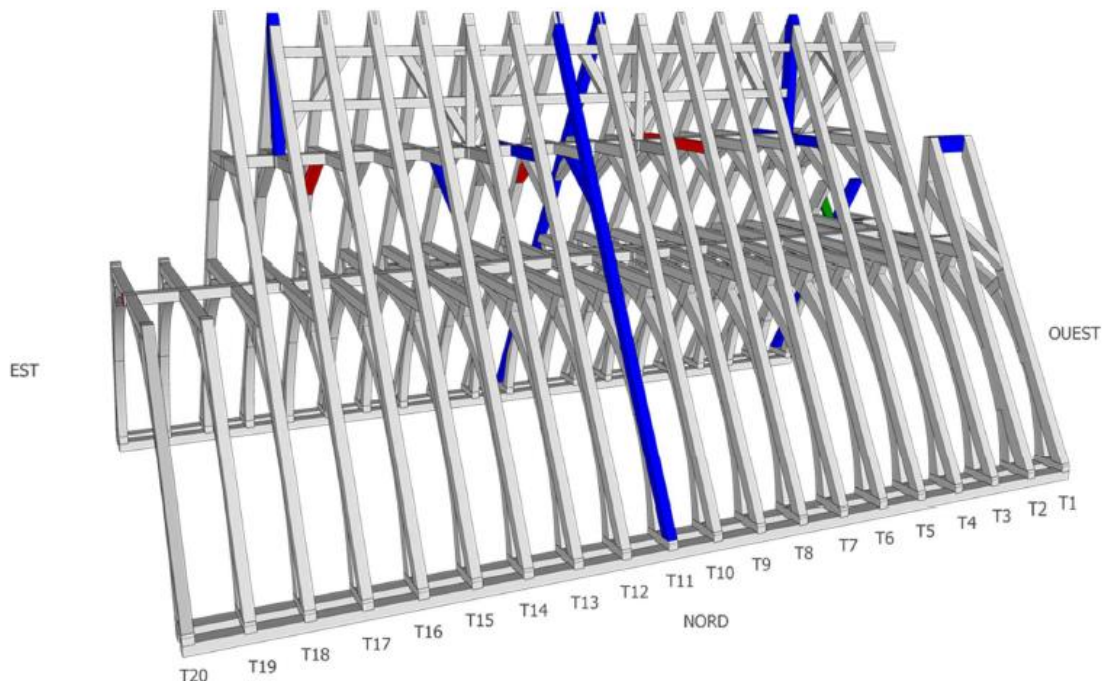
Image 15 : Essences de bois identifiées dans la charpente : épinette en bleu, pin en rouge et mélèze en vert.

Les analyses dendrochronologiques faites en 2008 par le Laboratoire d'études nordiques et les analyses réalisées par le Centre de conservation du Québec (voir le rapport en annexe 1) ont permis d'identifier le bois de 14 pièces de la charpente (voir l'image 15). Sur ces 14 éléments, 10 sont en épinette (bleu), 3 en pin (rouge) et 1 seul est en mélèze (vert). Les chevilles sont, quant à elles, faites de bois de chêne rouge. Dans l'image qui suit, la codification T-1 à T-20 sous chacune des fermes correspond à la numérotation qu'avait utilisée l'architecte Gingras en 1982 pour distinguer chacune des fermes de la charpente ancienne (voir l'image 17).

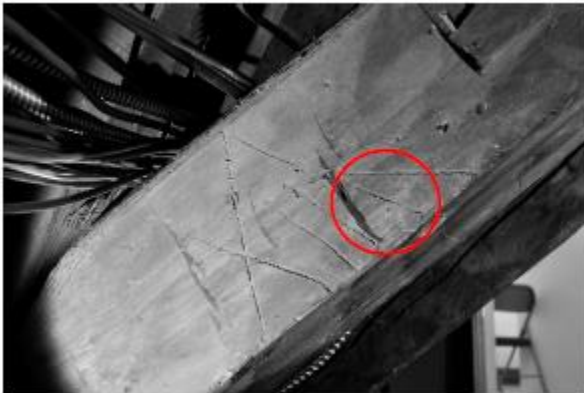
Photo 5 : Aisselier 17 (T-4) sud.

Les marques de numérotation ont été taillées à la rainette¹¹ sur le pan est de chacune des fermes (voir les photos 5 et 6), ainsi qu'aux extrémités de la face supérieure de leurs entrails (voir l'image 18). La ferme T-2, où commence le clocher, fait toutefois exception. Les marques de numérotation ont ici été faites à la fois à la rainette, au crayon noir sur le pan est de l'entrait et du lien nord et au crayon rouge (sanguine?) sur la section supérieure de l'aisselier interrompu situé du côté sud.

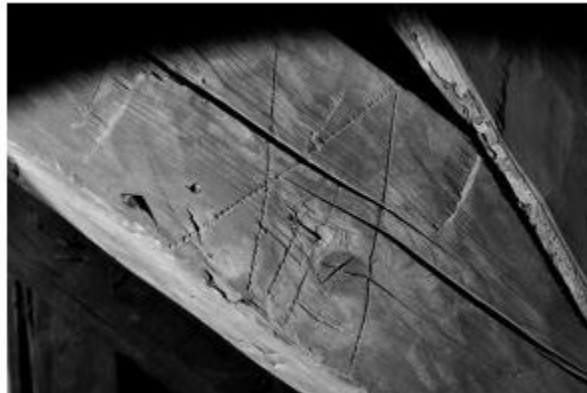
Photo 6 : Aisselier 17 (T-4) nord.

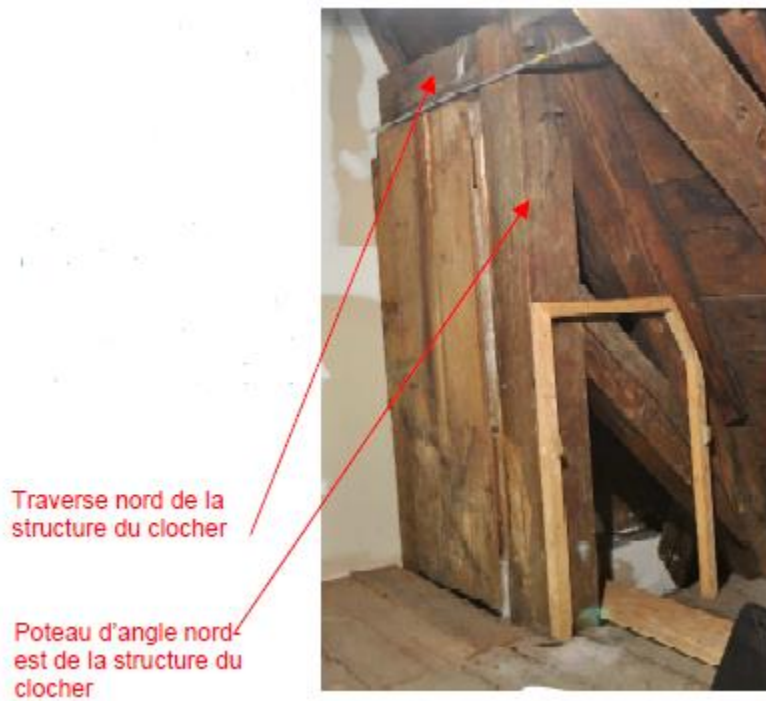
Photo 9 : Section nord-est de la structure du clocher.

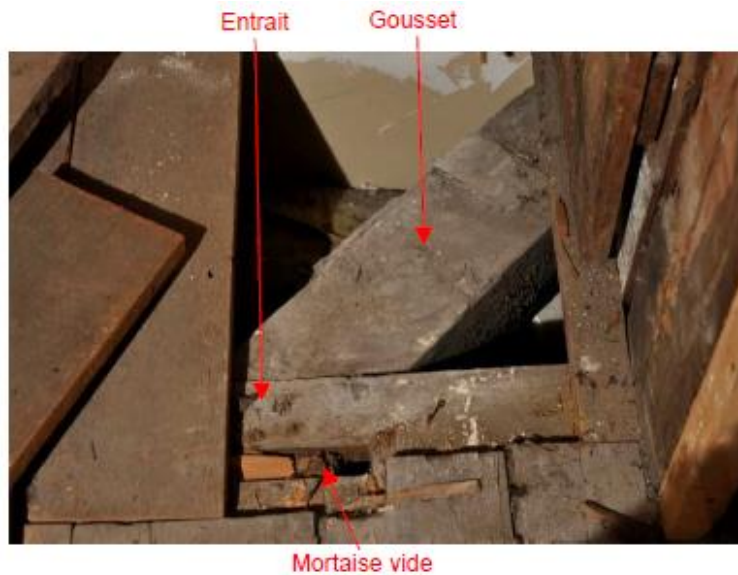
Photo 11 : Coin nord-est de la plateforme du clocher.

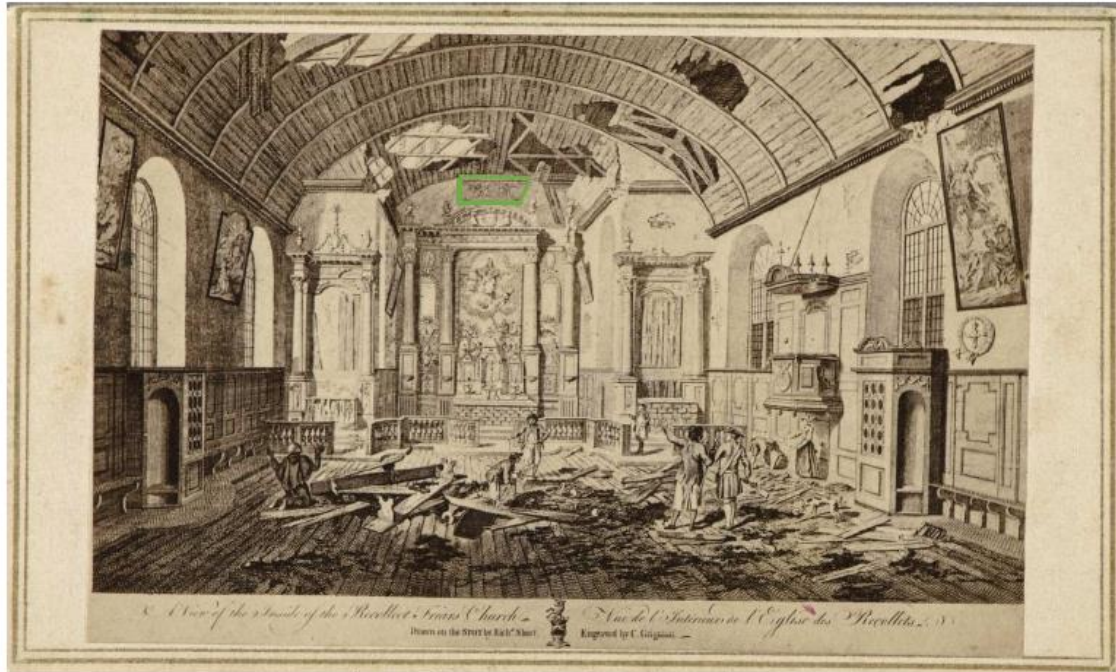
Image 29 : Photographie de Jules-Isaïe Benoît, dit Livernois, d'une gravure de Charles I Grinion d'après Richard Short (1761). *Vue de l'intérieur de l'église des Récollets*. Collection du Musée national des beaux-arts du Québec. Le contour du panneau est coloré en vert.

Au-dessus du mur de retable, nous pouvons observer ce qui semble être un panneau peint (nous avons coloré en vert son contour dans l'image 29). Son positionnement laisse très peu de doute quant à sa localisation au plafond de la voûte. Les lignes de fuite de celui-ci sont parfaitement alignées aux planches du plafond, de même que le grain de la gravure situé au-dessus du retable (non visible ici). Si nous plaçons un panneau recouvrant toute la partie inférieure de l'ouverture de la trémie du clocher dans notre modélisation et que nous nous positionnons à un endroit similaire à celui choisi par l'auteur de l'aquarelle, nous arrivons à une forme exactement similaire (voir l'image 30), où le côté gauche du panneau est droit et celui de droite, légèrement en angle puisque l'auteur de l'aquarelle est quelque peu décalé vers la gauche par rapport à l'axe central de l'église. Un panneau peint aurait donc très bien pu venir fermer la trémie du clocher et être retiré au besoin.

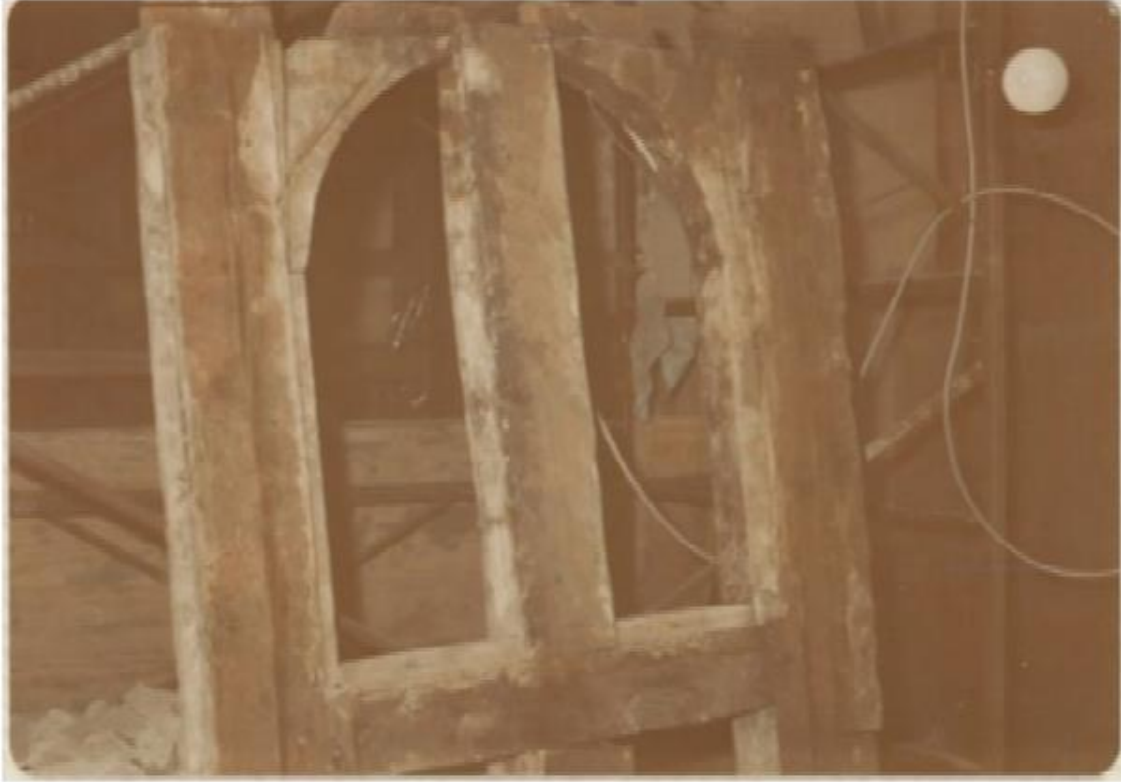
Photo 13 : Fenêtre du niveau B, 8 décembre 1982, Québec, Le Monastère des Augustines, HG-A-26 (Restauration de l'église, n° 443).

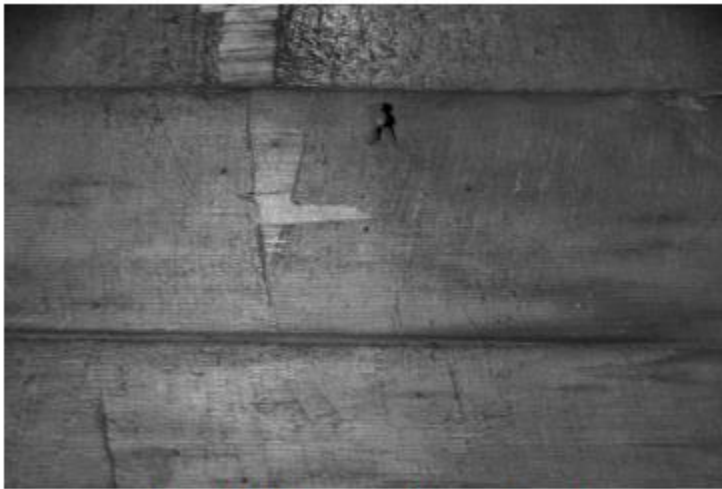
Photo 14 : Voligeage scié manuellement.

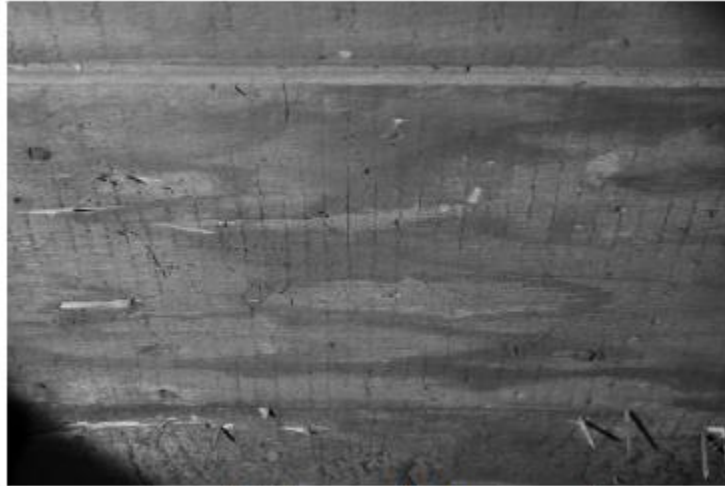
Photo 15 : Voligeage scié mécaniquement.
