**INTERVENTIONS ARCHÉOLOGIQUES (AUTOMNE 2021)**

**PROJET DE RÉAMÉNAGEMENT DE LA ROUTE 293 DANS LE  
SECTEUR LOCALISÉ AU SUD DU 2<sup>E</sup> RANG À NOTRE-DAME-  
DES-NEIGES (PROJET N° 154-86-0130)**

INTERVENTIONS ARCHÉOLOGIQUES (AUTOMNE 2021)  
PROJET DE RÉAMÉNAGEMENT DE LA ROUTE 293 DANS LE SECTEUR  
LOCALISÉ AU SUD DU 2<sup>E</sup> RANG À NOTRE-DAME-DES-NEIGES  
(PROJET N° 154-86-0130)

(N° de permis de recherche archéologique au Québec : 21-CIET-10)

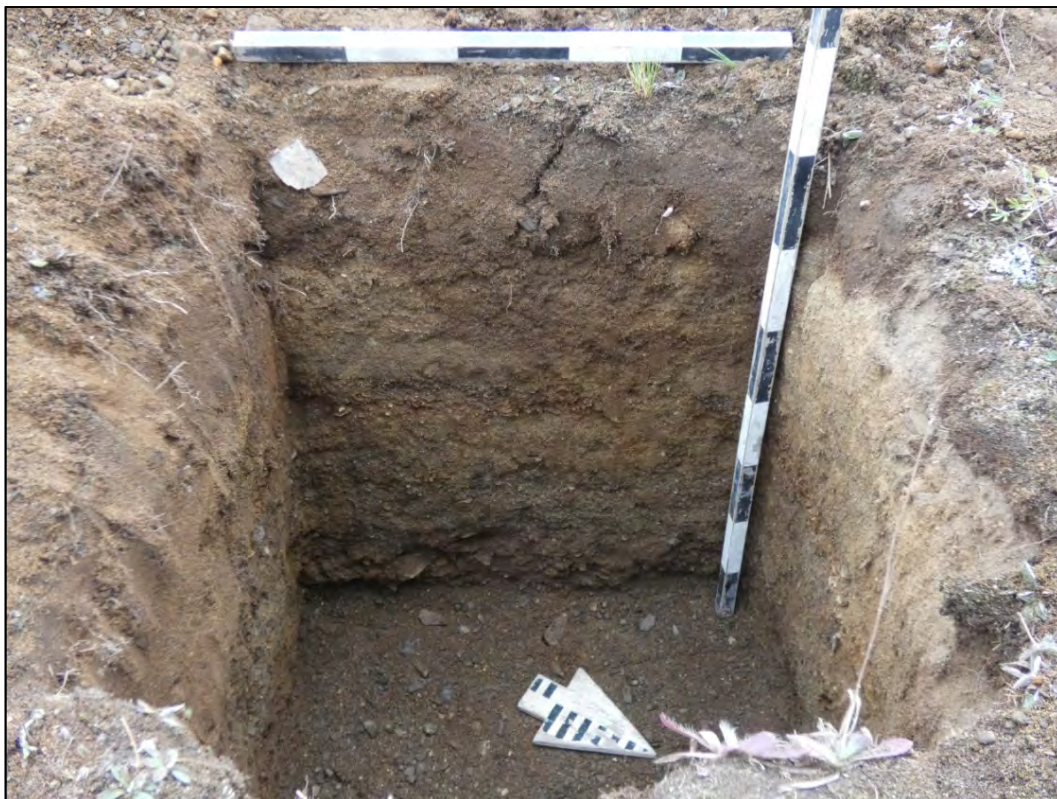
**Photo 4.** Paroi ouest du sondage test n° 1 (GPS n° 477), vers le sud-ouest (MTQ-NDDN-21-NUM1-005)

Ce sondage test présentait généralement la même séquence des sols des autres sondages effectués dans les limites du lot cadastral 5 547 240. Ce sable grossier ne correspondant pas à un type de dépôt généralement identifié dans la région de Trois-Pistoles (Roche-Dessau 2013), il semblerait qu'il puisse s'agir d'un remblai, d'autant plus qu'il était unique à ce terrain dans toute l'emprise à l'étude (**photo 4**).

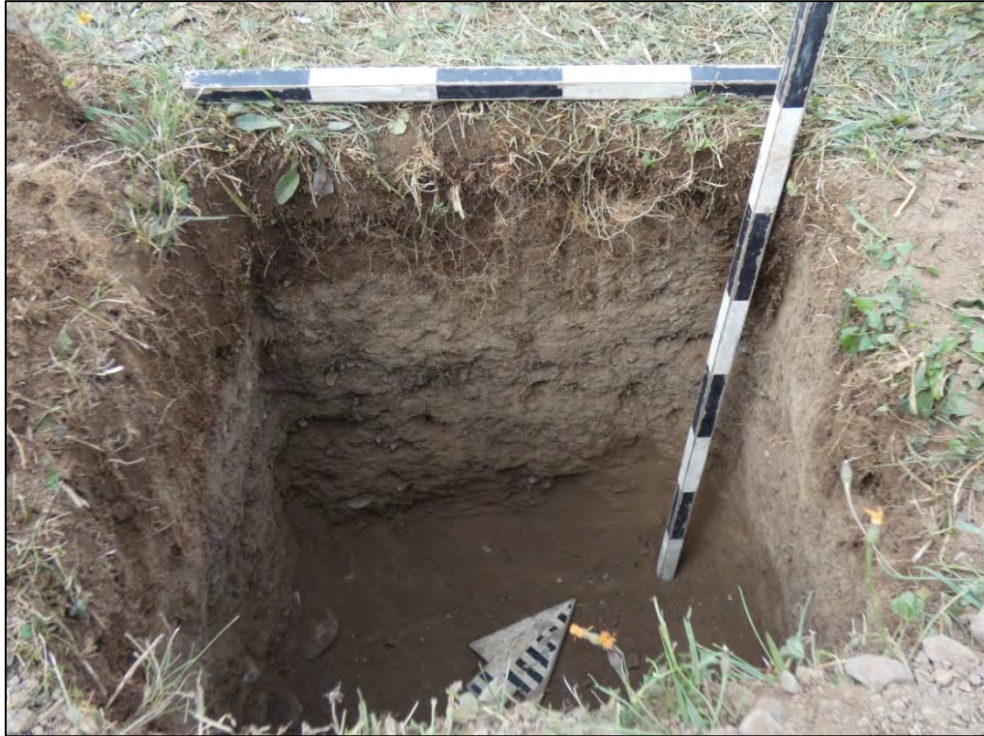
**Photo 5.** Paroi nord-ouest du sondage test n° 2 (GPS n° 506), vers le nord-ouest (MTQ-NDDN-21-NUM1-027)

Un second sondage test (GPS n° 506) (**photo 5**) réalisé dans la zone 1 était assez représentatif de ce secteur habité dont la topographie et l'environnement étaient plutôt diversifiés. Il a été effectué dans l'aire gazonnée devant l'habitation située sur le lot cadastral 5 547 245, à proximité du 2<sup>e</sup> rang Ouest, à une altitude d'environ 85,94 m NMM. La séquence des sols qu'il a permis d'observer était constituée d'un niveau de tourbe et d'humus (0,10 m) (niveau 1) reposant sur un sable légèrement limoneux brun à brun pâle, peu compact et organique, contenant des pierres arrondies et environ 10% de plaquettes de schiste (0,60 m) (niveau 2). Bien que la roche-mère composée de schiste brun orangé n'ait pas été atteinte dans celui-ci, d'autres sondages manuels réalisés à proximité ont permis de l'observer sous ce second niveau. À certains endroits dans cette zone, la roche-mère était très près de la surface (**photo 6**) et elle se situait généralement à une profondeur d'environ 0,50 m (**figure 21**). Le niveau 2 observé presque partout dans cette zone correspondait à un niveau naturel de type régosol possiblement remanié afin de niveler ou d'aménager les terrains privés. Enfin, ce niveau n'a livré que quelques tessons de terre cuite fine blanche isolés, soulignant la nature largement stérile de ce niveau (**annexe 1**).

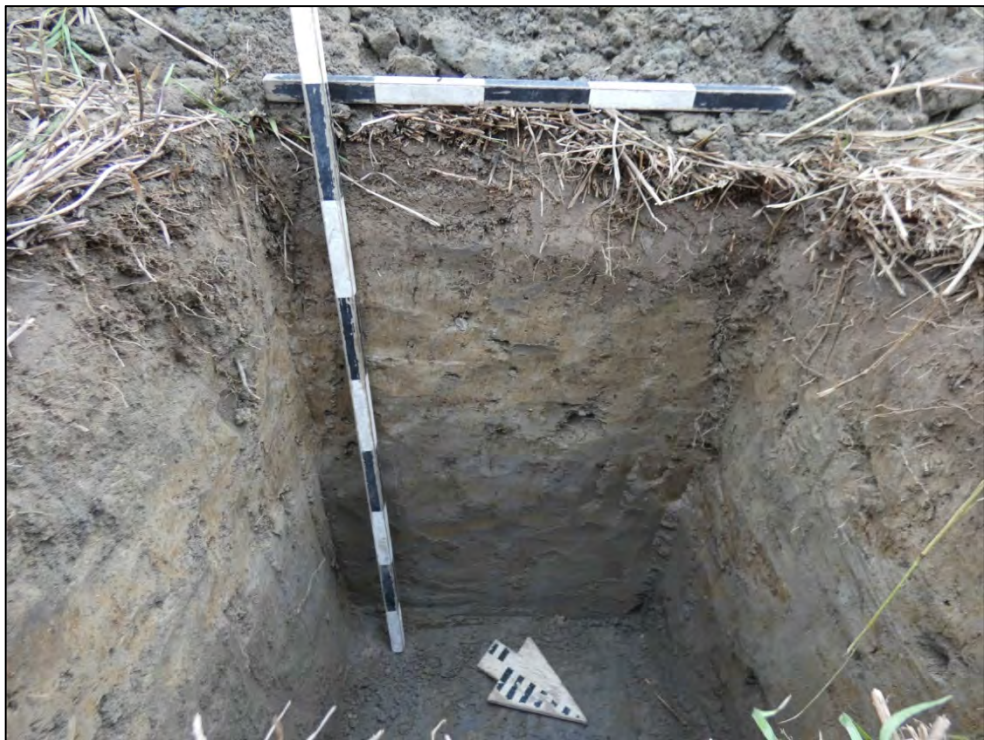
**Photo 8.** Paroi sud-ouest du sondage test n° 3 (GPS n° 584), vers le sud-ouest (MTQ-NDDN-21-NUM1-114)

Le sondage test n° 3 (GPS n° 584) se situait dans le coin ouest du périmètre à l'étude. Son altitude de surface se situait à environ 103,60 m NMM. Sa stratigraphie était composée de quatre niveaux (**photo 8**) : un humus de surface organique (0,03 m) (niveau 1), suivi d'un sable organique brun pâle peu compact (0,15 m) (niveau 2), puis d'un limon légèrement sableux beige orangé extrêmement compact et sec (0,18 m) (niveau 3) et finalement d'un sable limoneux gris-bleu, peu compact, présentant quelques marbres orangées, et dont la base n'a pas été atteinte (0,44 m) (niveau 4). La composition des niveaux 2 et 3 suggère qu'il s'agissait d'un ancien milieu humide. La compacité du niveau 3 indiquait que ces sols ont été drainés à plusieurs reprises, ce qui concorde avec des activités agricoles (**figure 23**).

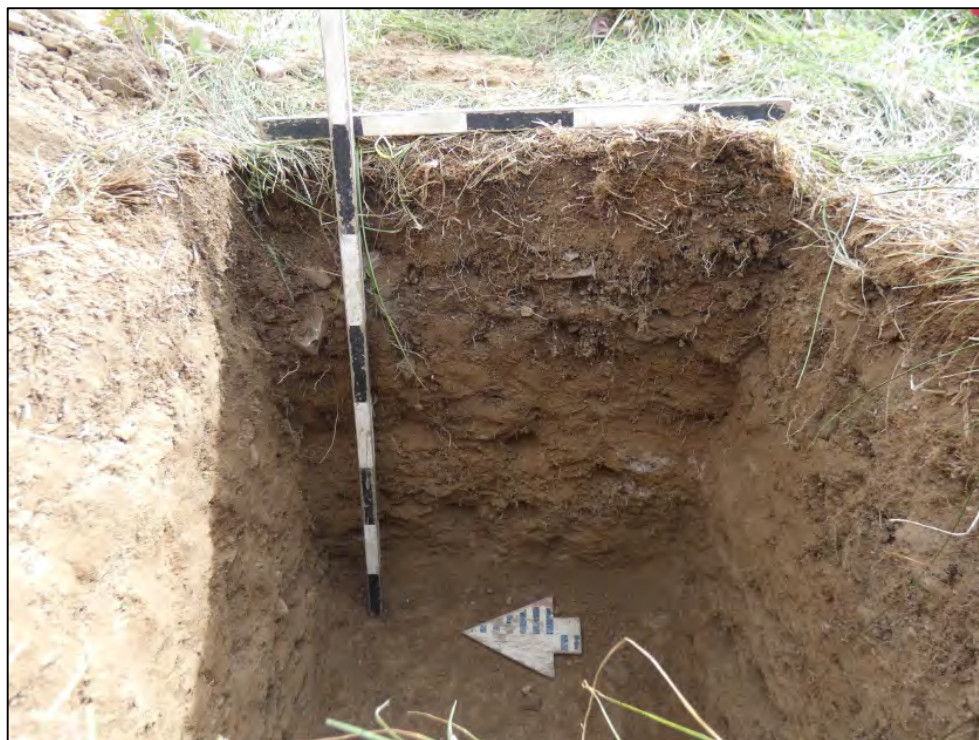
**Photo 27.** Paroi est du sondage n° 5 (GPS n° 750), vers l'est (MTQ-NDDN-21-NUM1-290)

Le premier sondage test (n° 5/GPS n° 750) qui y a été effectué était représentatif des sondages creusés à l'extérieur des limites de l'ancienne zone humide (**photo 27**). Il a permis d'observer une séquence stratigraphique composée d'un humus de surface (0,10 m) (niveau 1), puis d'un sable légèrement organique brun orangé, compact, contenant des pierres arrondies (0,30 m) (niveau 2). S'ensuivait un sable fin légèrement limoneux orangé, peu compact, contenant des lentilles de sable gris-blanc semblable à un horizon podzolique Ae avec quelques rares pierres arrondies (0,15 m) (niveau 3). Cette séquence était complétée par un sable grossier limoneux gris-beige, très compact, contenant des pierres arrondies et subarrondies pouvant mesurer jusqu'à 0,10 m de diamètre (0,20 m) (niveau 4) (**figure 28**).

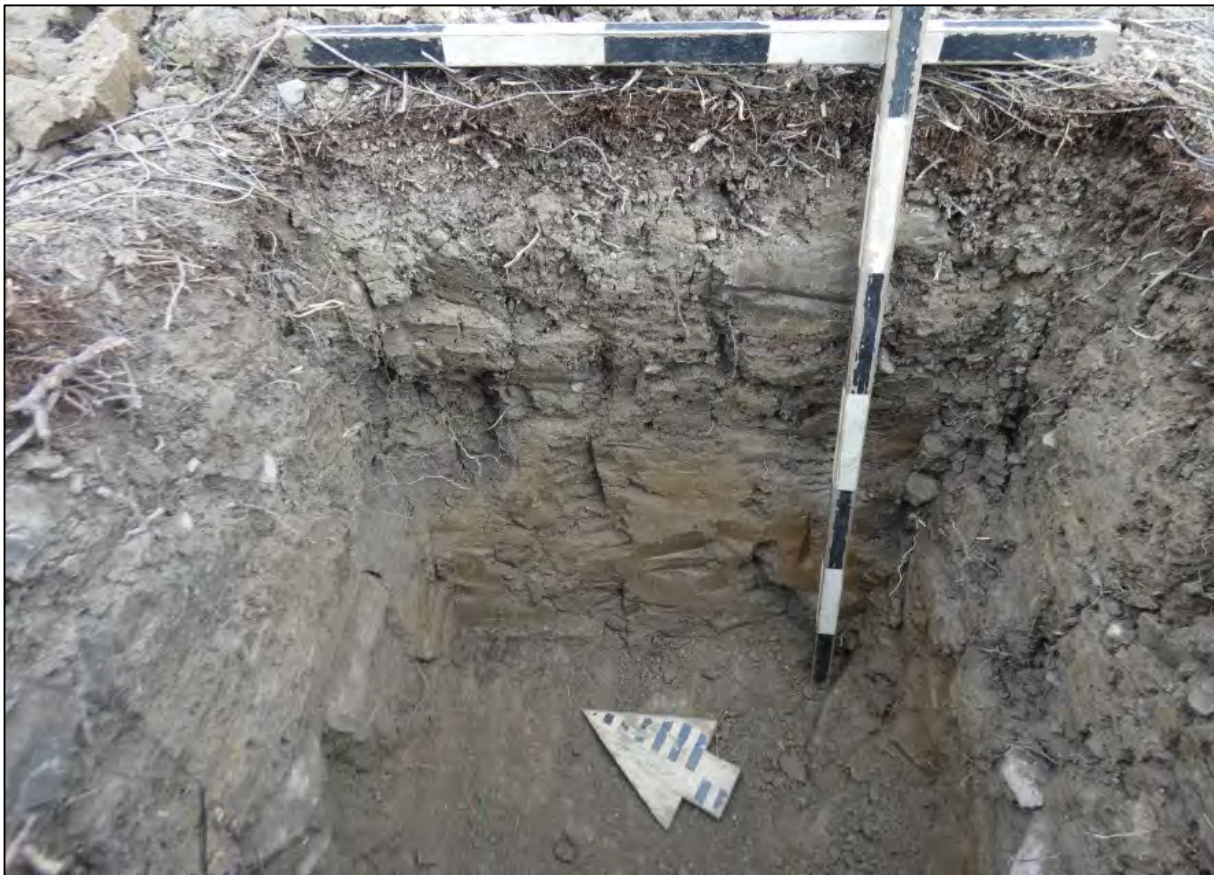
**Photo 28.** Paroi est du sondage test n° 6 (GPS n° 761), vers le nord-est (MTQ-NDDN-21-  
NUM1-331)

Un deuxième sondage test (n° 6/GPS n° 761) a été excavé à proximité afin d'illustrer la présence d'une ancienne zone humide dans le secteur (**photo 28**). Il présentait une séquence composée de trois niveaux : un humus de surface (0,03 m) (niveau 1), suivi d'un limon argileux gris marbré de brun, très compact, contenant des pierres arrondies (0,28 m) (niveau 2), puis d'un limon beige jaunâtre très compact ( $\geq 0,30$  m) (niveau 3). Le sondage test n'a pas été excavé jusqu'à une profondeur de 0,70 m en raison de l'extrême compacité des sols et de la nature stérile du niveau 3 qui a pu être confirmée sur plus de 0,30 m (**figure 29**). Bien que le niveau 2 ait pu être perturbé par des activités humaines telles que le labourage, aucun témoin anthropique n'y a été observé, ni dans tous les sondages dont la stratigraphie était comparable à ce sondage test. L'homogénéité du niveau 3 et la composition du sol en font sans aucun doute un niveau naturel associé à un ancien milieu humide.

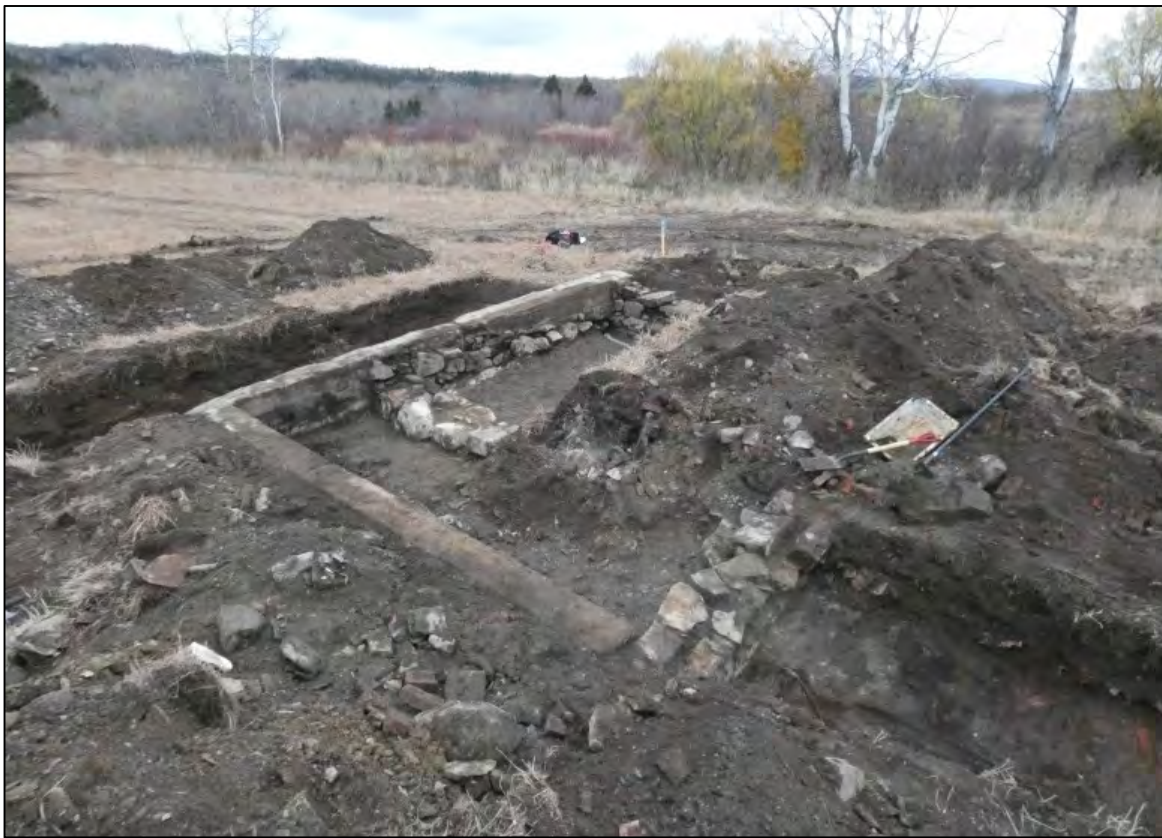
**Photo 37.** Vue d'ensemble des vestiges de l'ancien bâtiment agricole mis au jour dans les limites de la zone 8, vers le nord (MTQ-NDDN-21-NUM1-549)
