RUE DE SAINT-VALLIER EST (CeEt-120)  
FOUILLES ARCHÉOLOGIQUES DANS LE CADRE DE LA  
RÉFECTION DE CONDUITES

Rue De Saint-Vallier Est (CeEt-120)

Fouilles archéologiques dans le cadre de  
la réfection de conduites

Ethnoscop  
2023

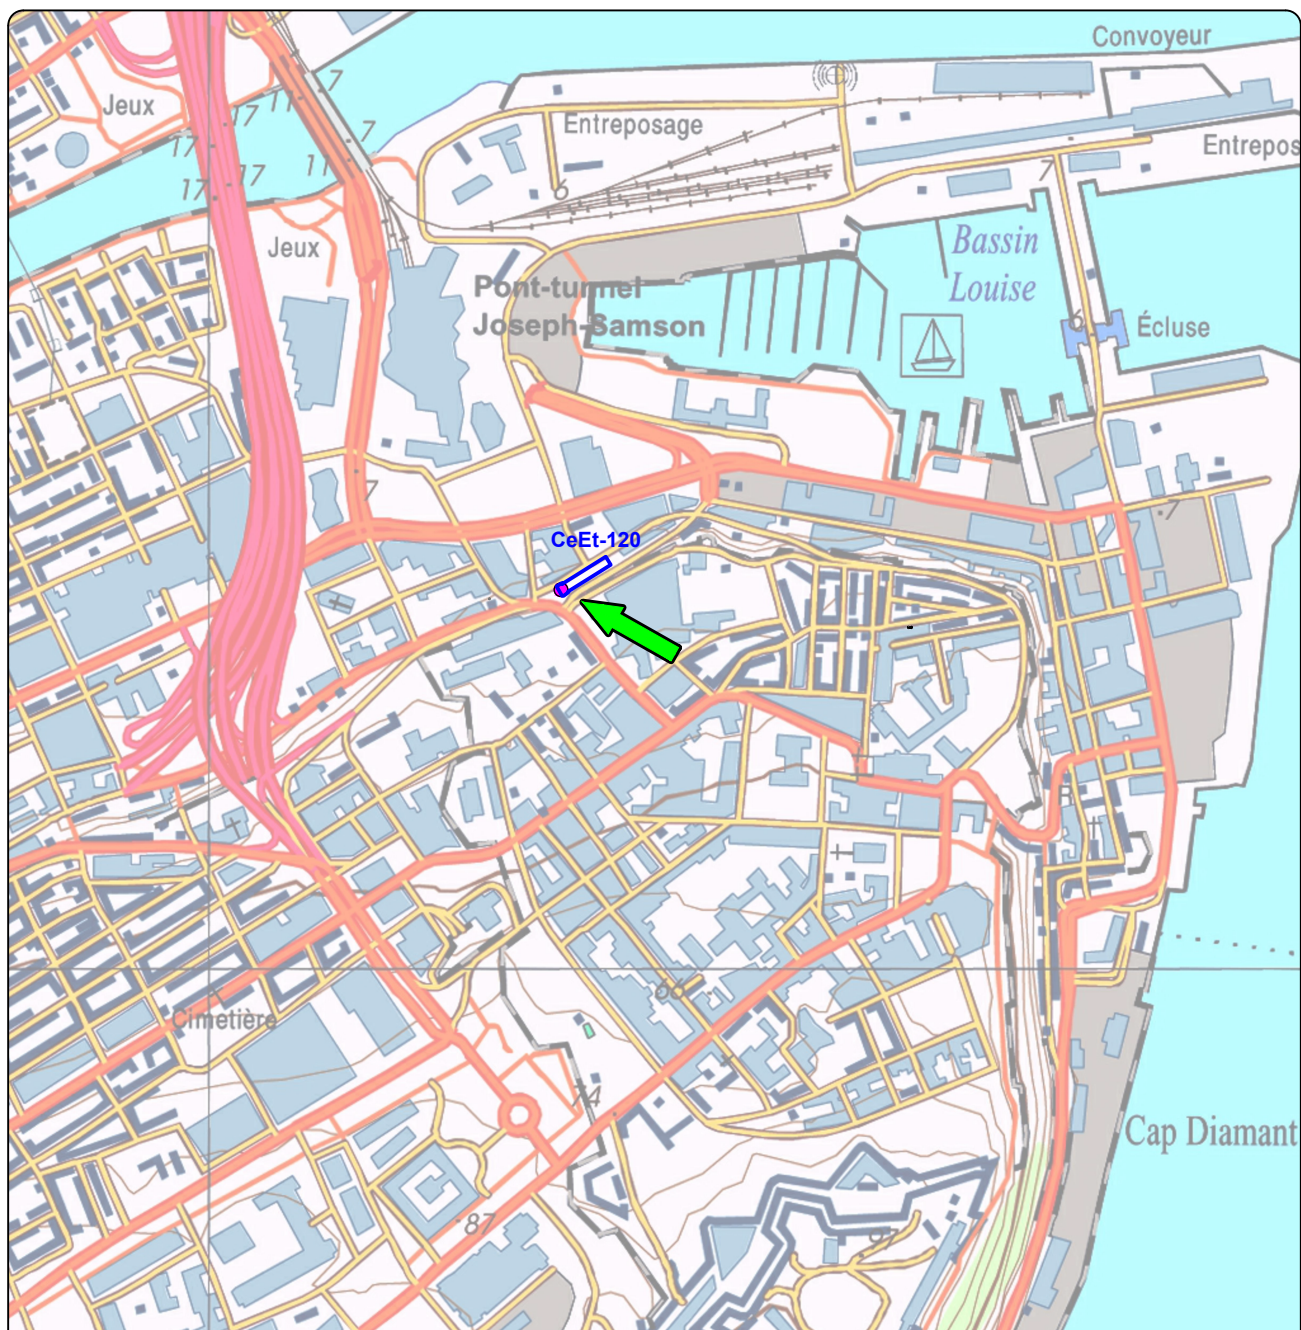
RÉFECTION DE CONDUITES, RUE DE SAINT-VALLIER EST (CeEt-120)  
FOUILLES ARCHÉOLOGIQUES  
LOCALISATION DE L'AIRE D'INTERVENTION ET DU SITE CeEt-120  
PLAN 1

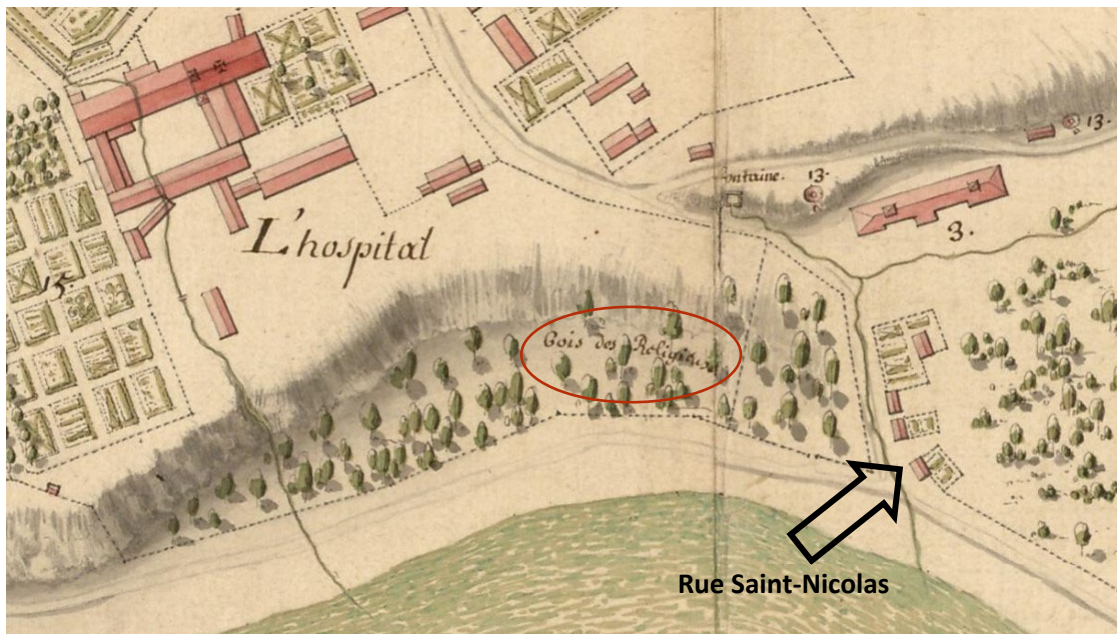
Figure 1 Robert de Villeneuve, « Carte des Environs de Quebec », 1686 (Gallica) – le nord est en bas.

Alors que la ville de Québec était vieille de près de 80 ans, le secteur de l'actuelle rue De Saint-Vallier Est n'était toujours pas développé. Un plan de 1685 dessiné par l'ingénieur militaire Robert de Villeneuve identifie cette portion comme étant le « bois des Religieuses » (figure 1). On y voit que la rue Saint-Nicolas a été tracée le long d'un ruisseau s'écoulant à l'est du petit bois.

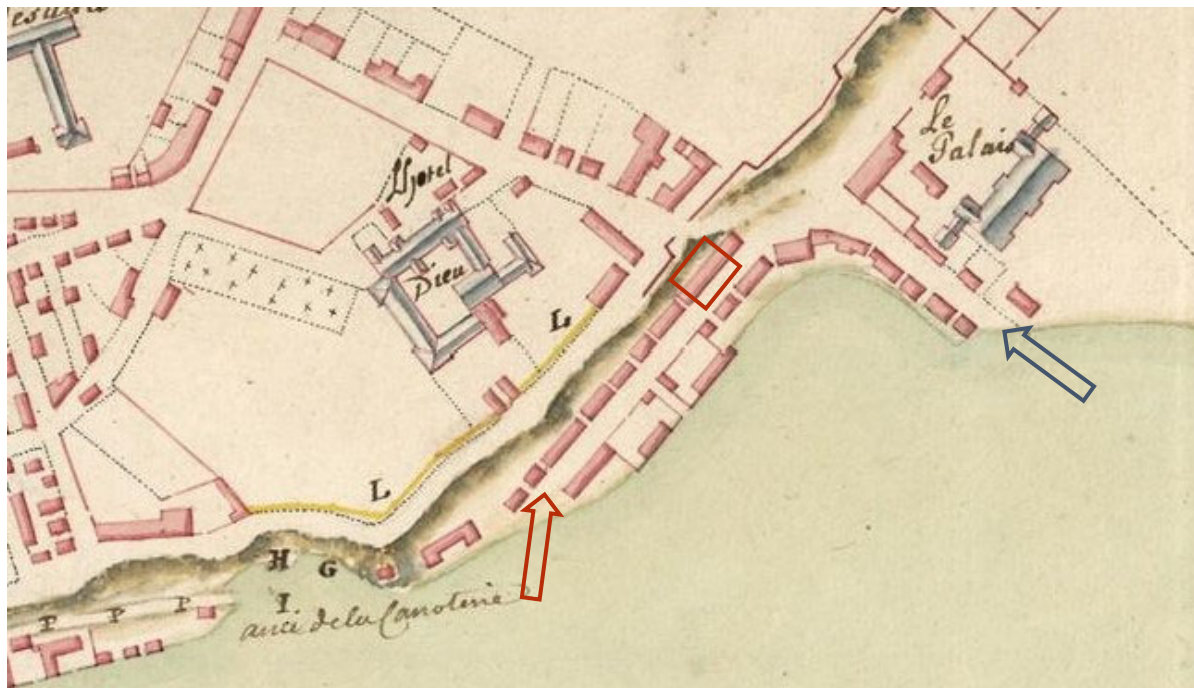
Figure 4 Gaspard-Joseph Chaussegros de Léry, plan du rempart et de l'anse de la canoterie, 1732 (ANOM FR CAOM 3DFC411C). La flèche rouge indique la rue Saint-Charles, la flèche bleue la rue Saint-Nicolas et le rectangle l'aire d'intervention approximative.

Les plans de la ville de Québec dessinés au XVIII<sup>e</sup> siècle représentent bien les rues Saint-Charles et Saint-Nicolas comme formant un tout reliant la canoterie à l'intendance en longeant l'anse du chantier naval royal (figure 4 et plan 5). Ces plans montrent une enfilade de maisons séparées par de petites allées permettant un accès aux arrière-cours.

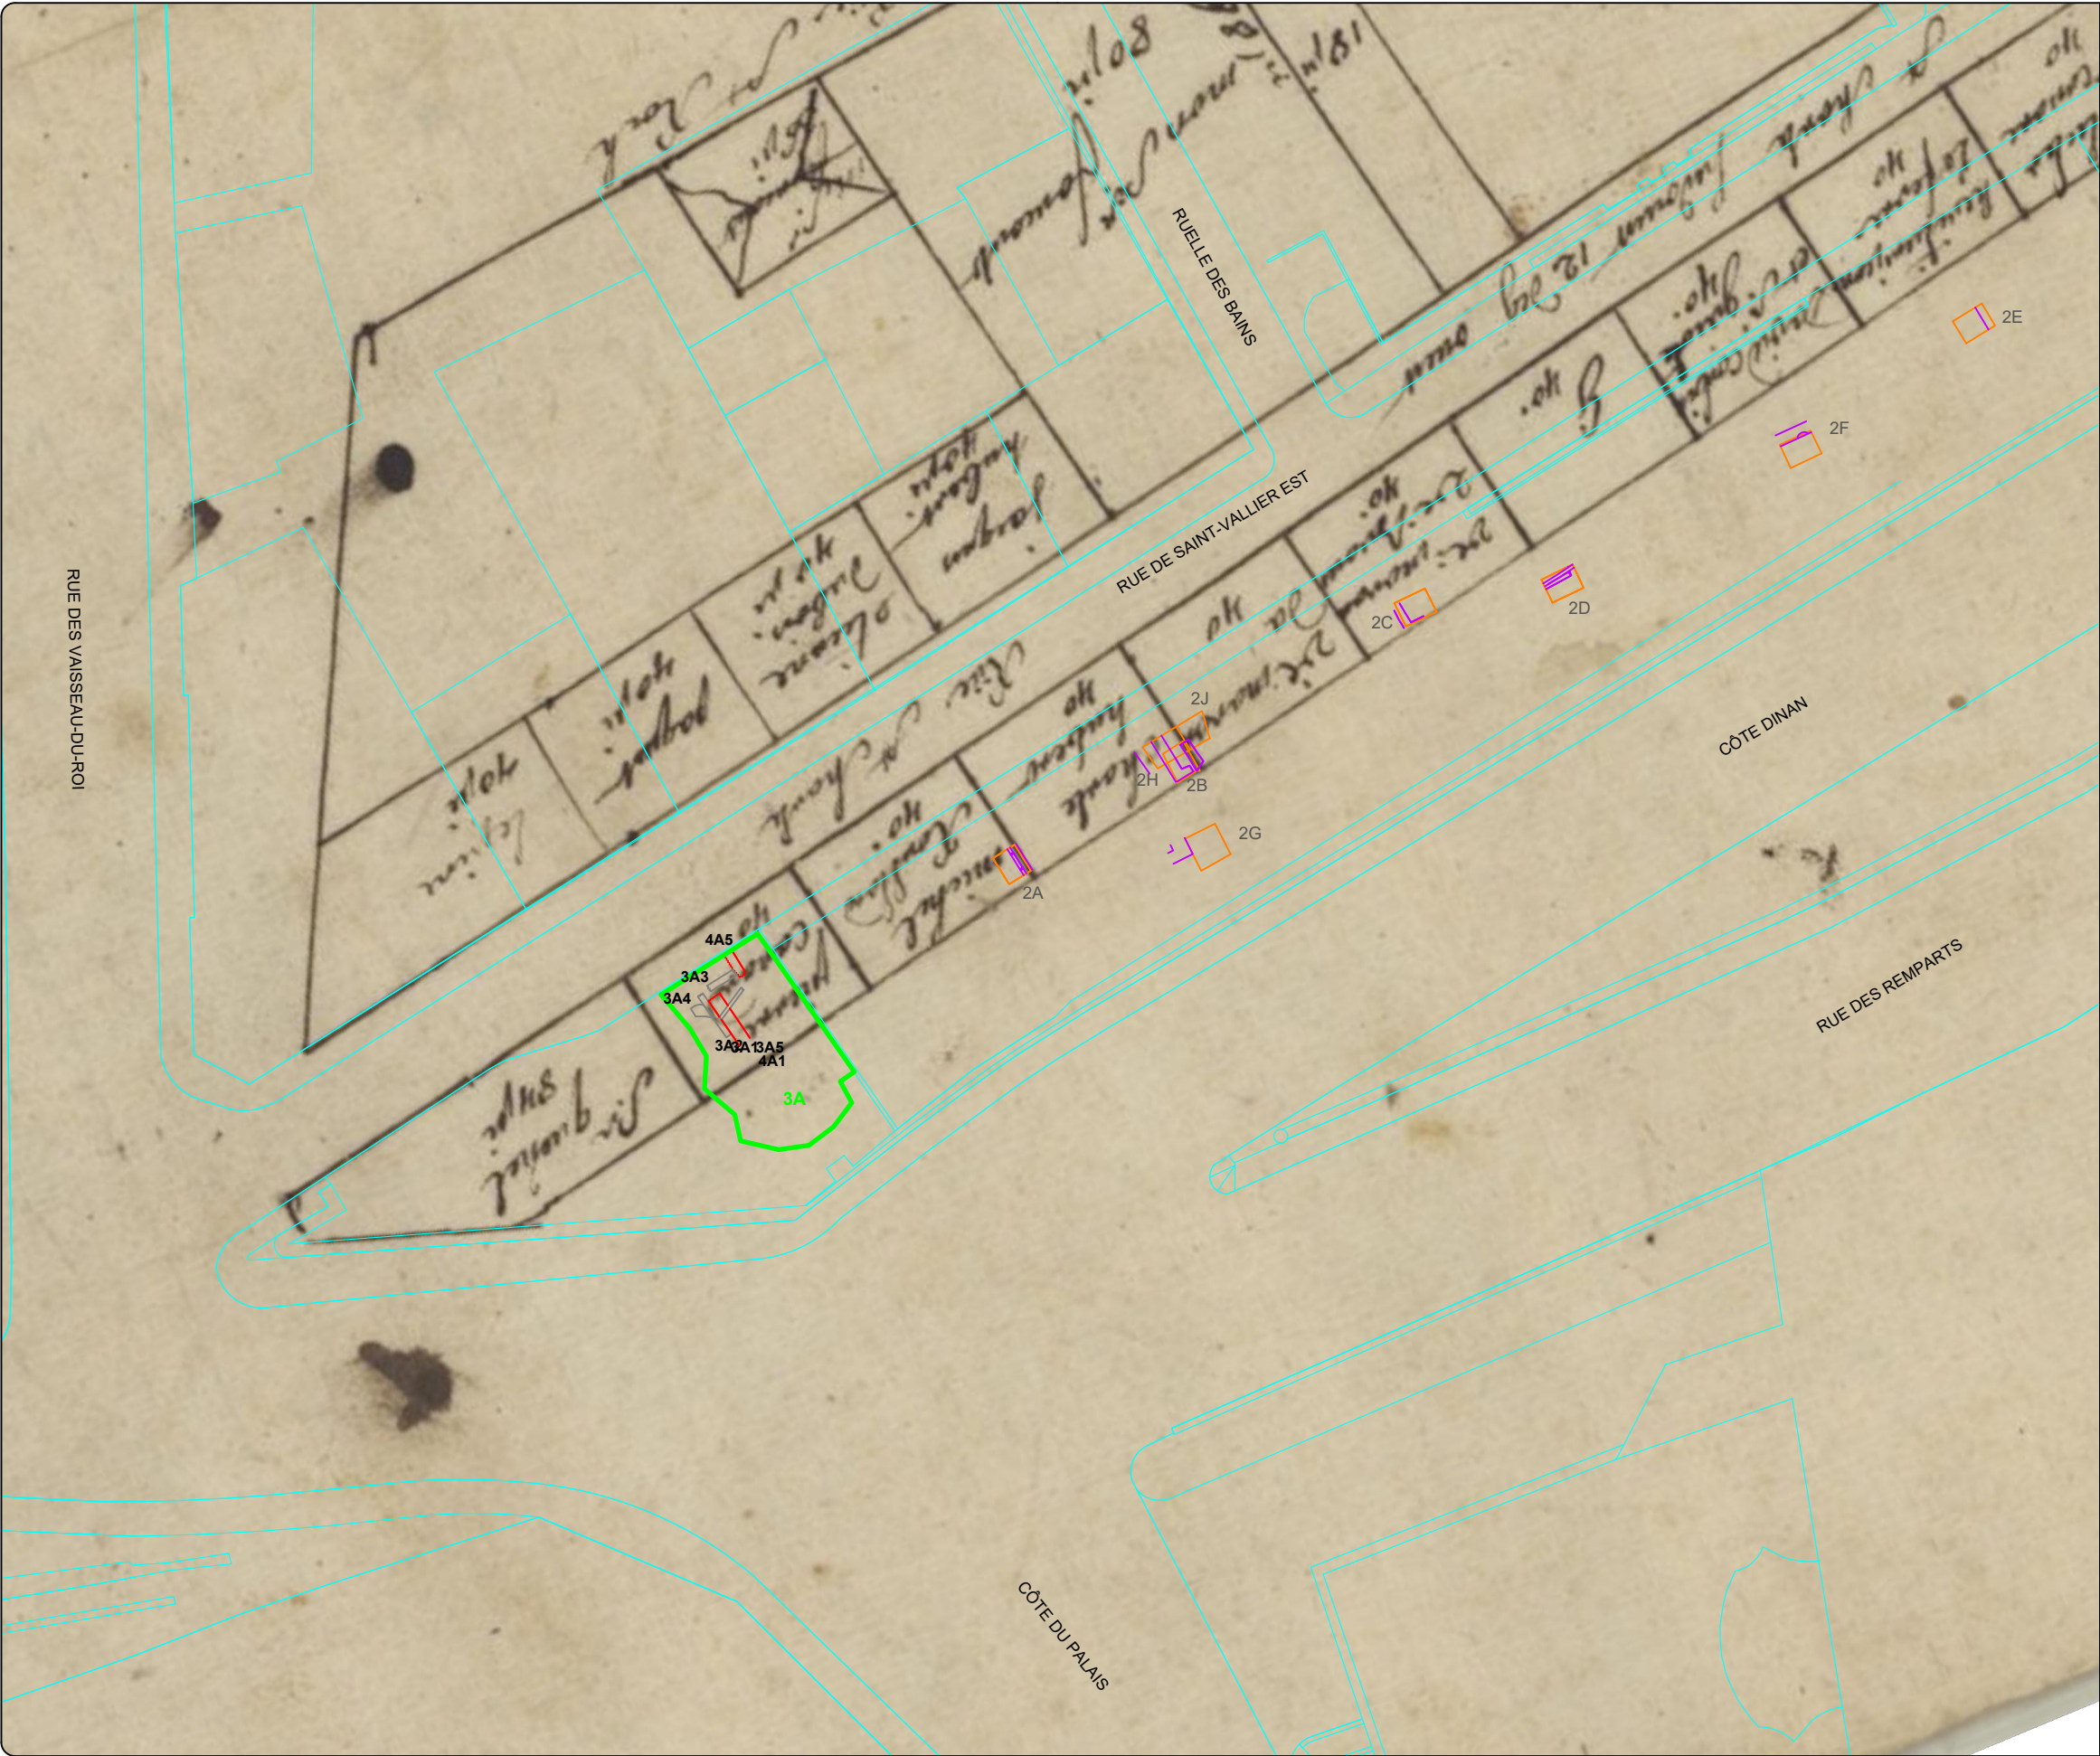
SUPERPOSITION DU PLAN D'IGNACE PLAMONDON (PÈRE) DE 1758 À LA TRAME ACTUELLE

- SOUS-OPÉRATION (MÉCANIQUE)
- 3A IDENTIFICATION DE SOUS-OPÉRATION
- MAÇONNERIE
- BÉTON
- 3A1 IDENTIFICATION DE VESTIGE
- INTERVENTION ANTÉRIEURE
- SOUS-OPÉRATION
- 1A IDENTIFICATION DE SOUS-OPÉRATION
- VESTIGE

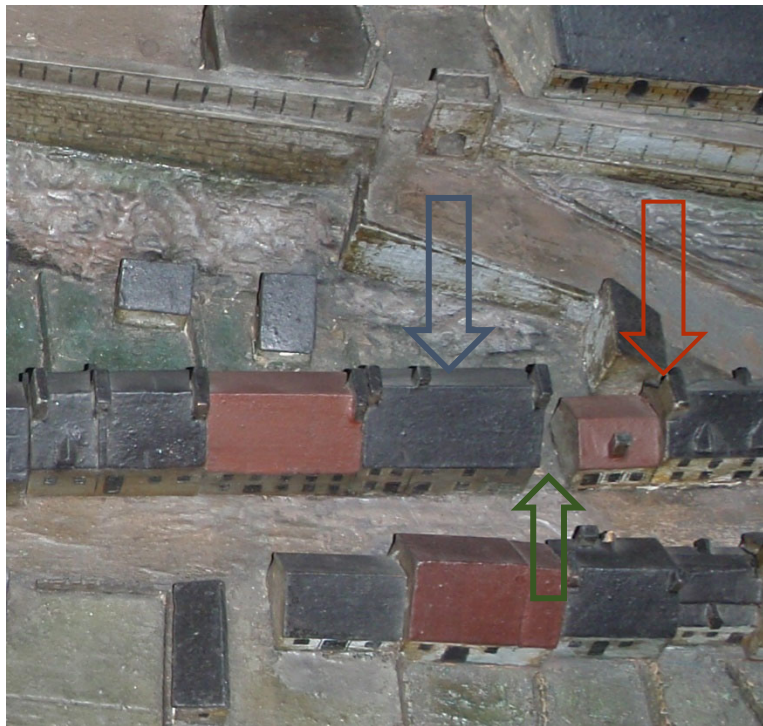
Figure 5 Détail de la maquette Duberger, 1808 (photographie Simon Santerre). Le nord est en bas. La flèche rouge pointe vers les maisons qui appartenaient autrefois à Pierre Quenel, la flèche bleue celle de Pierre Canar et la flèche verte l'emplacement de la fouille de 2022.

Un incendie a rasé plusieurs maisons du faubourg Saint-Nicolas en 1760 (Benoît *et al.* 1988 : 20). À la suite de la Guerre de Conquête, l'intendance avait grandement perdu de son lustre. Son attrait étant moindre, le quartier qui avait acquis un caractère bourgeois redevint rapidement artisanal et commercial. Un plan de 1780 présenté dans l'étude de potentiel de 2009 (Ethnoscop 2009 : 45) et dans le rapport d'intervention de 2010 (Ethnoscop 2010 : 24) indique sensiblement les mêmes informations que celui de 1758 mentionné précédemment. Il est donc fort probable que le plan de 1780 constitue une copie du précédent, d'autant plus que l'on sait que Marie-Anne Girard, veuve de Pierre Canar, avait cédé la propriété à Louis Bourbonnais en 1756. Pour sa part, la maquette Duberger représente bien l'enfilade de résidences bordant le côté sud de la rue Saint-Charles (figure 5).

La superposition des plans d'époque au bâti actuel montre bien que ces murs se trouvent à l'emplacement partagé par les maisons de Pierre Canar et de Pierre Quenel (plans 5 et 6). Ces plans sont plutôt schématiques et ne fournissent pas le même niveau de détail que la maquette Duberger qui elle, montre une allée entre les deux maisons (figure 5). Les deux vestiges correspondent respectivement au mur est de la maison de Pierre Quenel (lot 4A1) et au mur ouest de la maison de Pierre Canar (lot 4A5). Les sols fouillés entre ces deux murs démontrent clairement qu'il s'agissait d'un espace de circulation extérieur. De plus, tous les sondages réalisés à l'intérieur des maisons en 2010 ont révélé des planchers de bois, ce qui n'a pas été le cas en 2022. Ceci renforce donc l'hypothèse voulant que le sondage 4A ait été réalisé entre deux maisons.

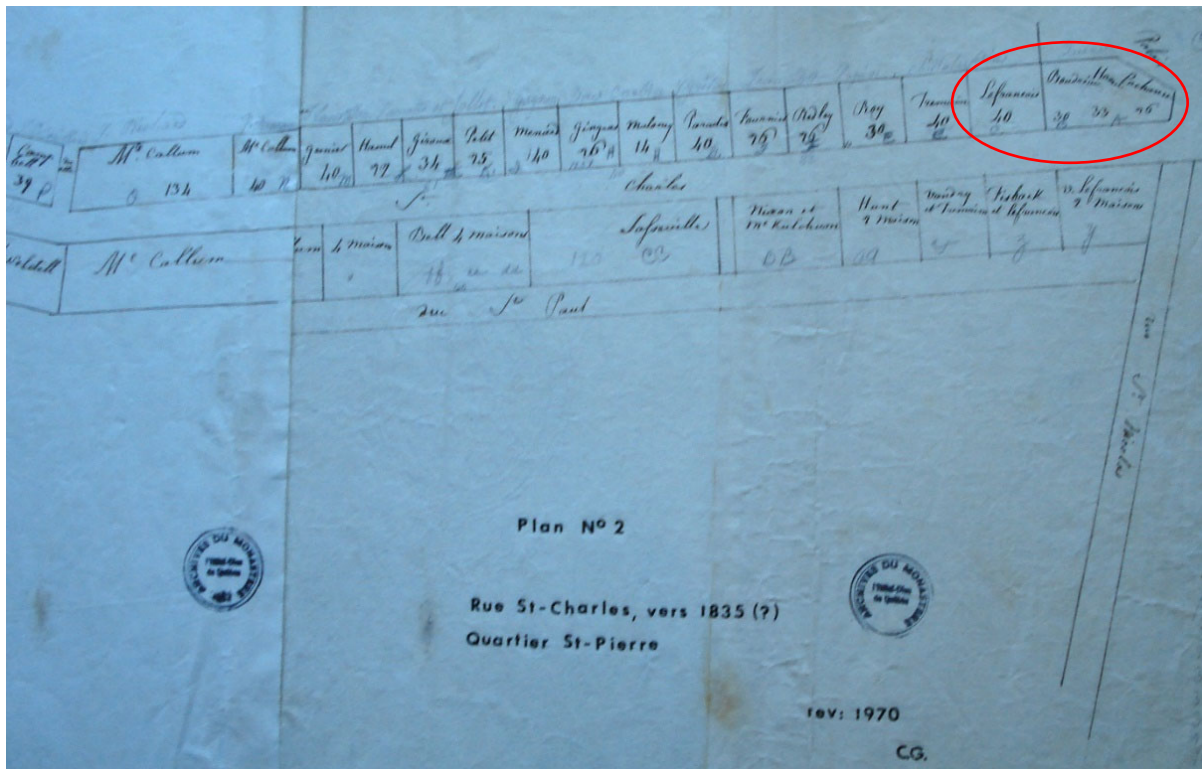
Figure 6 « Plan du quartier Saint-Pierre, rue Saint-Charles, vers 1835 » (AHDQ PR-00056-003) - Le nord est vers le bas.

Un plan datant tout juste d'avant l'incendie de 1845 présente une nouvelle génération de propriétaires des maisons, qui ne semblent pas avoir beaucoup changé (figure 6) :

On retrouve d'ouest en est du côté sud de la rue Saint-Charles (à partir du terrain à l'ouest de celui autrefois occupé par Quenel) : les héritiers Lefrançois avec les locataires John Hardison boulanger et D. Ray plâtrier; le bourgeois B. Tremain; le marchand W.H. Roy avec le locataire J. McElroy, un ouvrier; le boulanger W. Beadley avec le locataire A. Walker, aubergiste; la veuve de Joseph Fournier, tavernier; le menuisier F. Paradis avec les locataires Joseph Gingras aussi menuisier et P. Lapointe; Malony (?); P. Gingras avec le locataire John Finch, un ouvrier; la veuve Ménard, marchande, avec les locataires Charles Lemieux et Picard bateliers et un ouvrier; les héritiers Petit avec un ouvrier; Charles Giroux avec l'ouvrier Nixon; Victor Hamel avec le locataire A. Monday, un cordonnier; la brasserie St. Roc (près de la côte de la Canoterie) (Ethnoscop 2009 : 45).

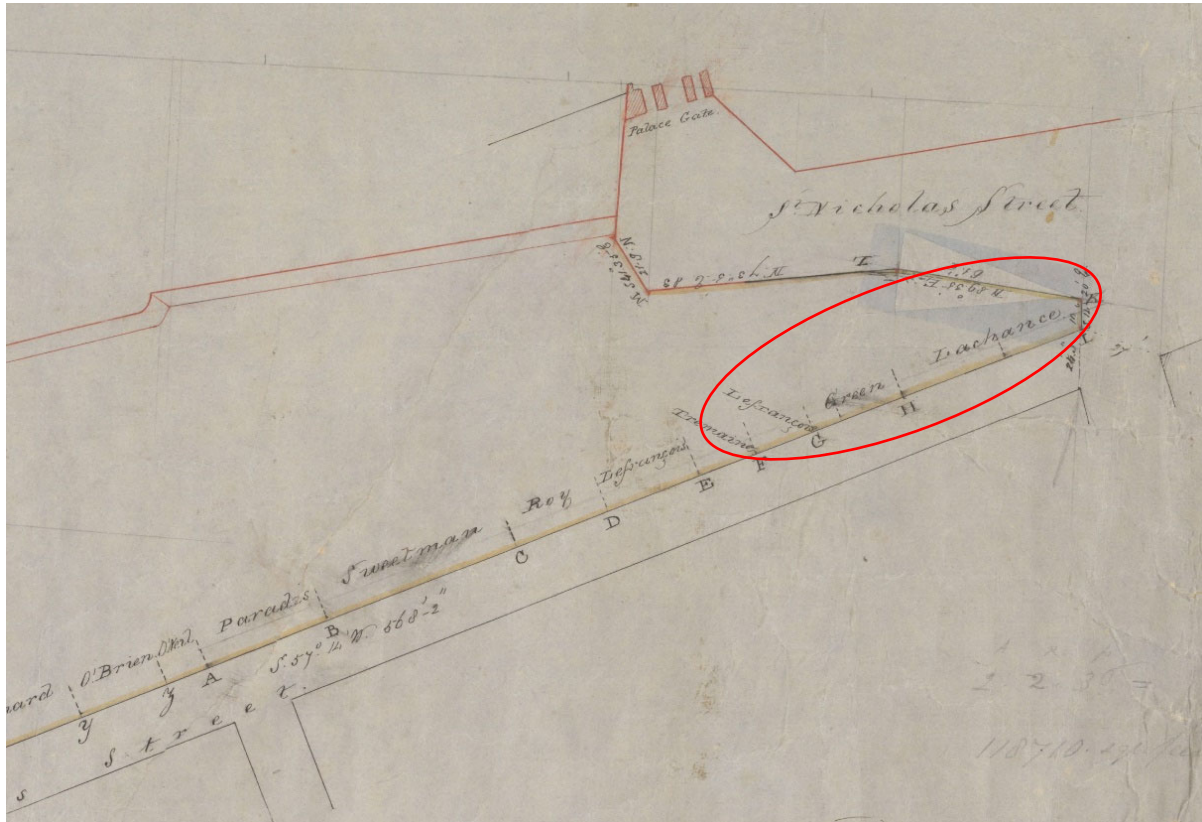
Figure 7 Gerald G. Dunlevie, canoterie et rue Saint-Charles, 1847 (BANQ Québec E2,S555,SS1,SSS22,P31). Le nord est vers le bas.

Un autre plan du secteur tracé en 1847 (figure 7) indique de nouveaux propriétaires. L'ancien terrain de Pierre Quenel était désormais la propriété d'un monsieur Lachance et ceux situés à l'est appartenaient à messieurs Green et Lefrançois. À la suite de l'incendie de 1845 et dépendamment de la date exacte à laquelle ces informations ont été colligées, ces propriétaires ne possédaient probablement que des terrains sur lesquels se trouvaient des ruines.

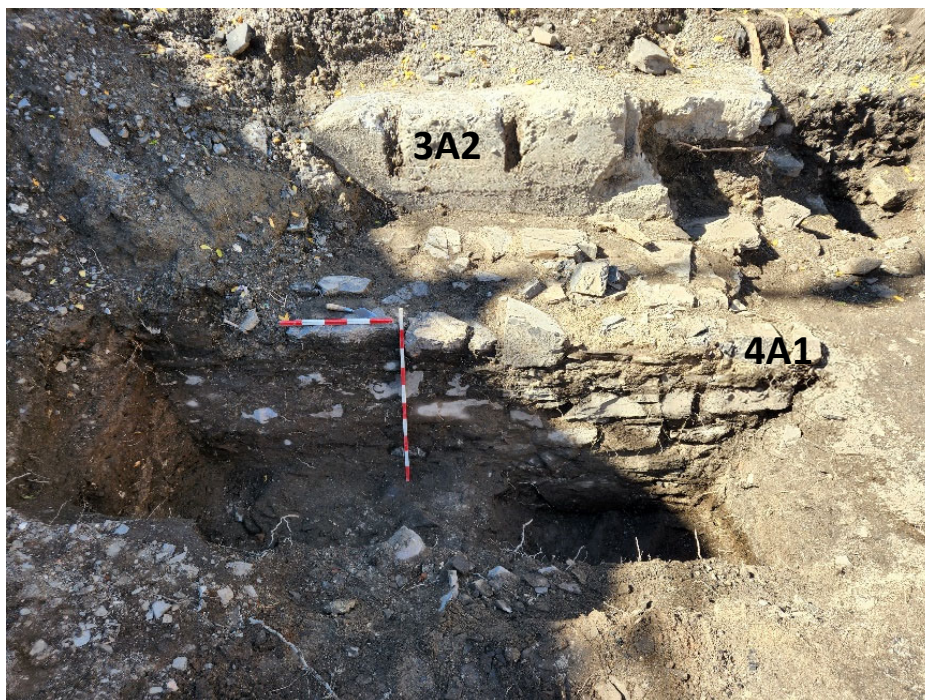
Photo 1 Parement est du vestige 4A1, vue vers l'ouest (CeEt-120-22-NUM1-51)

La rue Saint-Charles a été tracée en 1717 et dès lors, les premières résidences y ont été construites. La maison de Pierre Quenel a été érigée en 1722 à l'angle de la côte du Palais et de la rue Saint-Charles. Pour faire place aux résidences, il semble que l'on ait dû démanteler la batterie de canons et niveler le terrain en le décapant. Le vestige 4A1 est orienté dans un axe nord-sud. Il mesure 0,77 m de largeur et 2,60 m de longueur (photo 1). D'une hauteur de 1,25 m, il est composé de sept assises régulières de calcaire schisteux liées par un mortier sableux friable. Sa base a été atteinte lors de la fouille du sol stérile à une altitude de 9,80 m NMM, sans qu'une tranchée de construction ait pu être observée. Vers le sud, ce vestige disparaissait sous la paroi et au nord, il a été brisé par la tranchée d'installation d'une conduite d'égout.

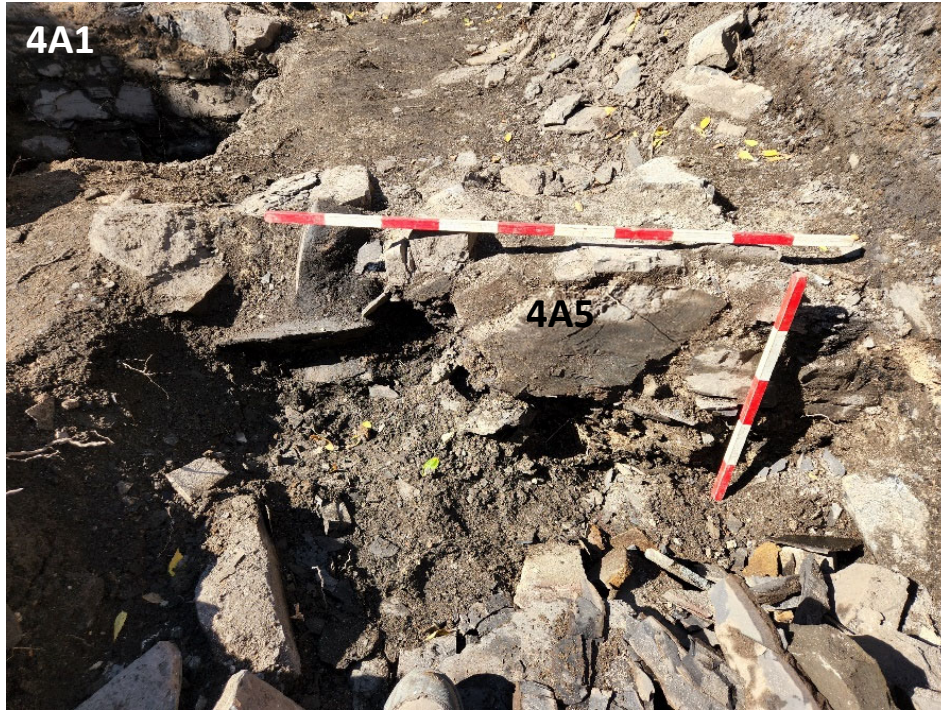
Photo 2 Parement est du vestige 4A5, vue vers l'ouest (CeEt-120-22-NUM1-45)

À une distance de 1,60 m plus à l'est, le vestige 4A5 est parallèle au précédent. Il est toutefois en bien moins bon état (photo 2). Son parement ouest a été brisé lors de l'installation d'un égout unitaire. Il est brisé au sud, pour la même raison et vers le nord il disparaît sous la paroi, vers la rue. Il mesure 1,40 m de longueur visible et sa largeur résiduelle est de 0,53 m.

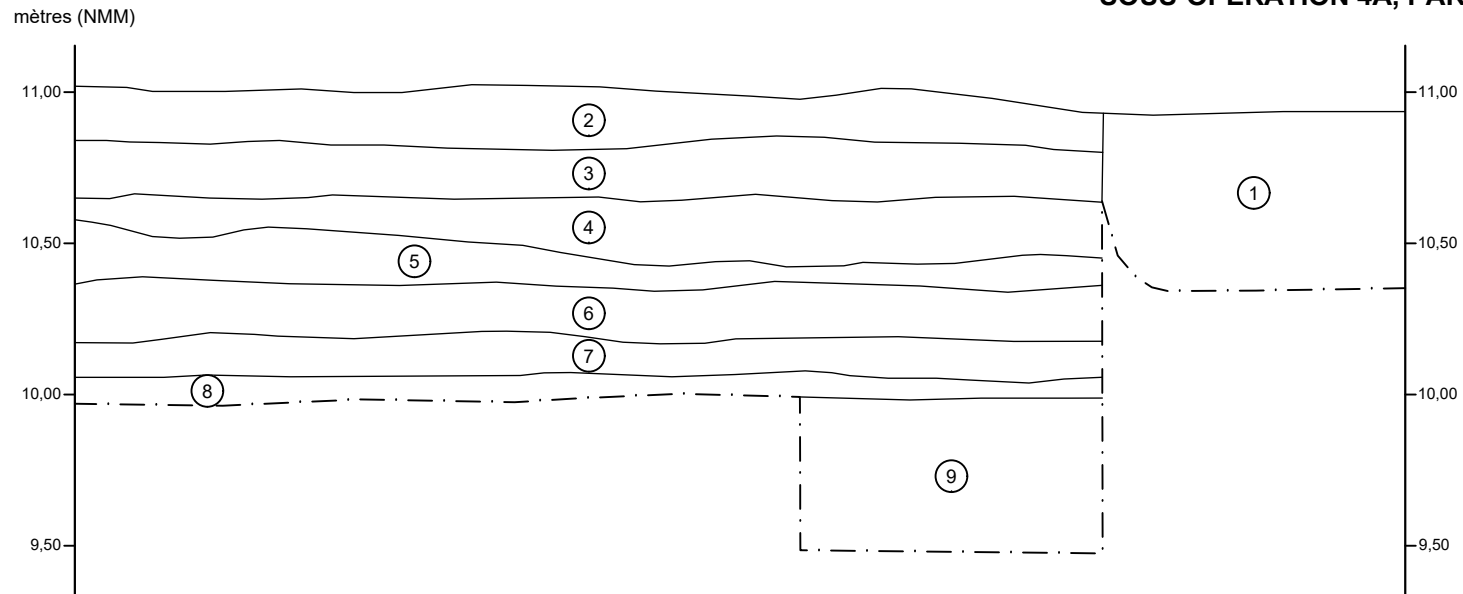
**CROQUIS STRATIGRAPHIQUE**

**SOUS-OPÉRATION 4A, PAROI OUEST**

- ① Sable brun foncé mélangé à des plaquettes de schiste éclatées et des particules et nodules de mortier (4A2)
- ② Sable loameux, ferme à meuble, avec beaucoup de mortier, d'éclats de pierres calcaires, de charbon de bois et de briques (4A3 et 4A4)

- ③ Sable loameux brun, organique et ferme, avec des éclats de schiste et de calcaire, du mortier, des racines et des radicelles (4A9)
- ④ Sable loameux, ferme à compact, avec du charbon de bois et du mortier (4A12)

Tout juste au-dessus, le lot 4A13 est un sable loameux brun pâle, ferme et contenant du charbon de bois, des briques et des plaquettes de schiste (couche 5 de la figure 12). Ce sol avait une épaisseur de 0,19 m et il contenait beaucoup d'artefacts, dont des fragments d'une marmite, de bols ou de terrines et d'autres contenants en terre cuite grossière locale, des fragments de contenants en terre cuite grossière française, un fragment de jarre ou de cruche en terre cuite grossière de Buckley, des fragments d'assiettes ou de plats creux en terre cuite grossière du Staffordshire, d'un pot, de bols et d'autres contenants en faïence blanche (parfois anglaise) et d'assiettes, de bols ou de tasses et d'autres contenants en *creamware*, des tuyaux et un fourneau de pipe en terre cuite fine argileuse blanche, un fragment de cruche ou de jatte en grès grossier de type Fulham-Lambeth, un fragment de contenant en grès grossier du Derbyshire, des fragments d'un pot de chambre en grès grossier rhénan gris, de bols, d'une assiette et d'autres contenants en grès fin salin blanc et d'une assiette en porcelaine fine orientale (photo 3). Des tessons de verre à vitre, un tesson de bouteille en verre teinté bleu-

Tout juste au-dessus, le lot 4A9 est un sable loameux brun, organique et ferme, avec des éclats de schiste et de calcaire, du mortier, des racines et des radicelles (couche 3 de la figure 12). Cette couche avait une épaisseur de 0,22 m. Les artefacts et écofacts qui y ont été trouvés, très nombreux, étaient posés à plat à sa surface. Parmi ceux-ci, on compte des os de boucherie variés, des dents de mammifères, des fragments d'un pot, d'une assiette ou d'un plat creux et d'autres contenants en terre cuite grossière anglaise, de bols ou de terrines et d'autres contenants en terre cuite grossière locale (dont certains recollant avec des fragments trouvés dans le lot 4A4), d'un contenant en terre cuite grossière d'Italie du Nord, de contenants en terre cuite grossière française, de plats de service français, d'assiettes et d'autres contenants en faïence blanche, un fragment de contenant en faïence brune, des fragments d'assiettes, de bols, d'une soucoupe et d'autres contenants en *creamware*, d'une assiette ou d'une soucoupe, de tasses et d'un autre contenant en terre cuite fine blanche, des tuyaux et des fourneaux de pipes en terre cuite fine argileuse blanche, un fragment de pot de chambre en grès grossier rhénan gris, un fragment de couvercle de théière en grès fin Rosso Antico, des fragments d'assiettes, de bols et d'autres contenants en grès fin salin blanc et d'assiettes, de bols et d'autres contenants en porcelaine fine orientale, des tessons de verres à tige et de bouchons en verre incolore au plomb, de bouteilles en verre incolore sans plomb et d'une bouteille en verre teinté turquoise, de la vitre, des tessons de bouteilles en verre teinté bleu-vert français, une perle en verre opaque brun foncé et des tessons de bouteilles à alcool (dont du gin) en verre vert foncé. Des clous forgés, une chanterelle en métal cuivreux, un bouton en os, deux pierres à fusil, une possible pierre à aiguiser et des billes en pierre complètent cet assemblage (photo 5). On y a aussi recueilli un fragment de silex qui pourrait correspondre à un nucléus. Puisque deux arquebusiers du roi ont habité dans la résidence située à l'ouest de l'allée, est-il possible que ceux-ci aient effectué des activités de taille de pierres à fusil sur le site? Un second nucléus, similaire mais chauffé, a d'ailleurs été trouvé dans le lot 4A4 situé tout juste au-dessus et dont l'assemblage est similaire et recoupe celui du lot 4A9.

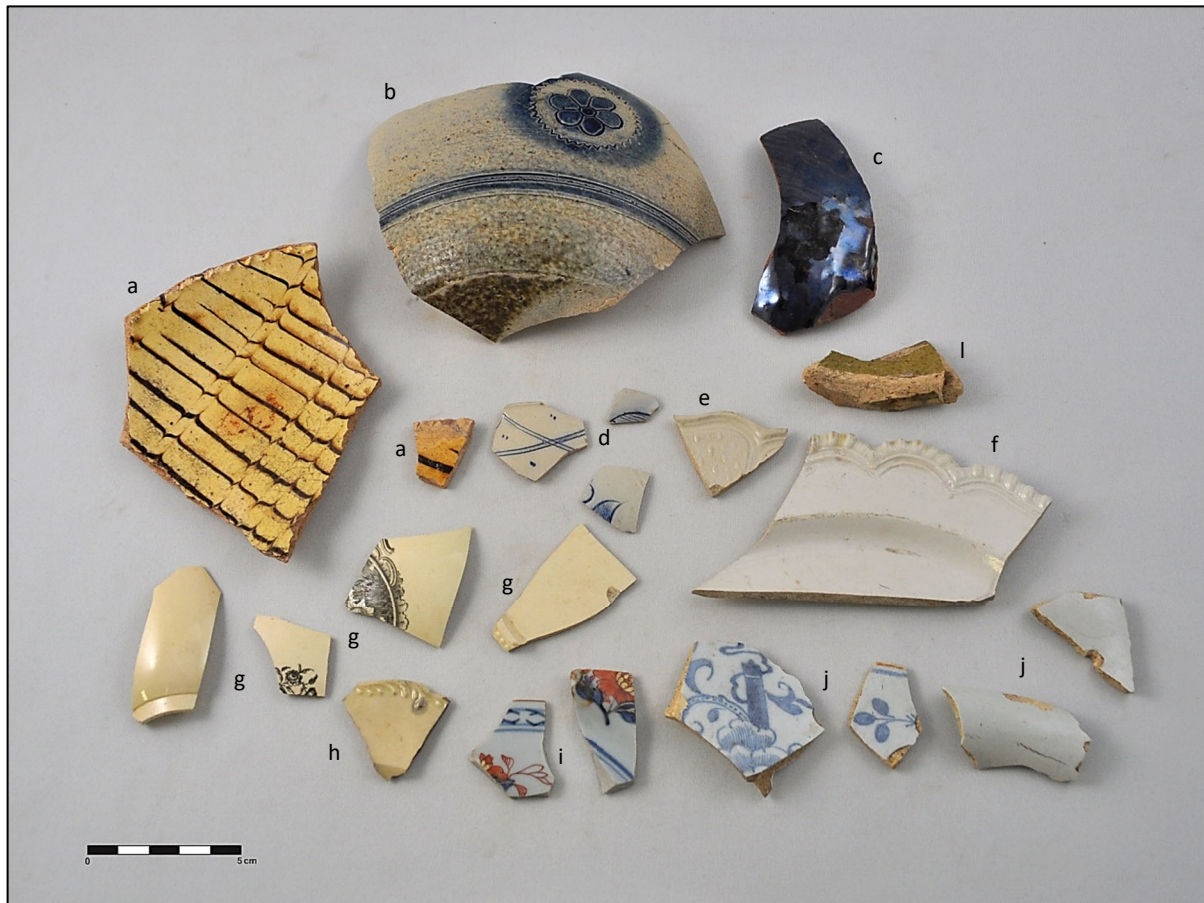
Photo 3 Assemblage d'artefacts provenant du lot 4A13 (photo Isabelle Hade)

vert français, des tessons de bouteilles à alcool en verre vert foncé, des clous probablement forgés ainsi qu'un bouton, une médaille et une boucle en métal cuivreux complètent l'assemblage. Il s'agirait d'un remblai mis en place dans la petite allée au début du Régime anglais.

- a : Assiettes ou plats creux en terre cuite grossière du Staffordshire
- b : Pot de chambre en grès grossier rhénan gris
- c : Jarre ou cruche en terre cuite grossière de Buckley
- d : Contenants en grès fin salin blanc à décor incisé et rehaussé au bleu de cobalt
- e : Assiette en grès fin salin blanc à motif de grain d'orge
- f : Assiette en grès fin salin blanc à motif godronné
- g : Contenants en *creamware*
- h : Assiette de type *feather-edge* en *creamware*
- i : Contenants en porcelaine fine orientale
- j : Contenant en faïence blanche

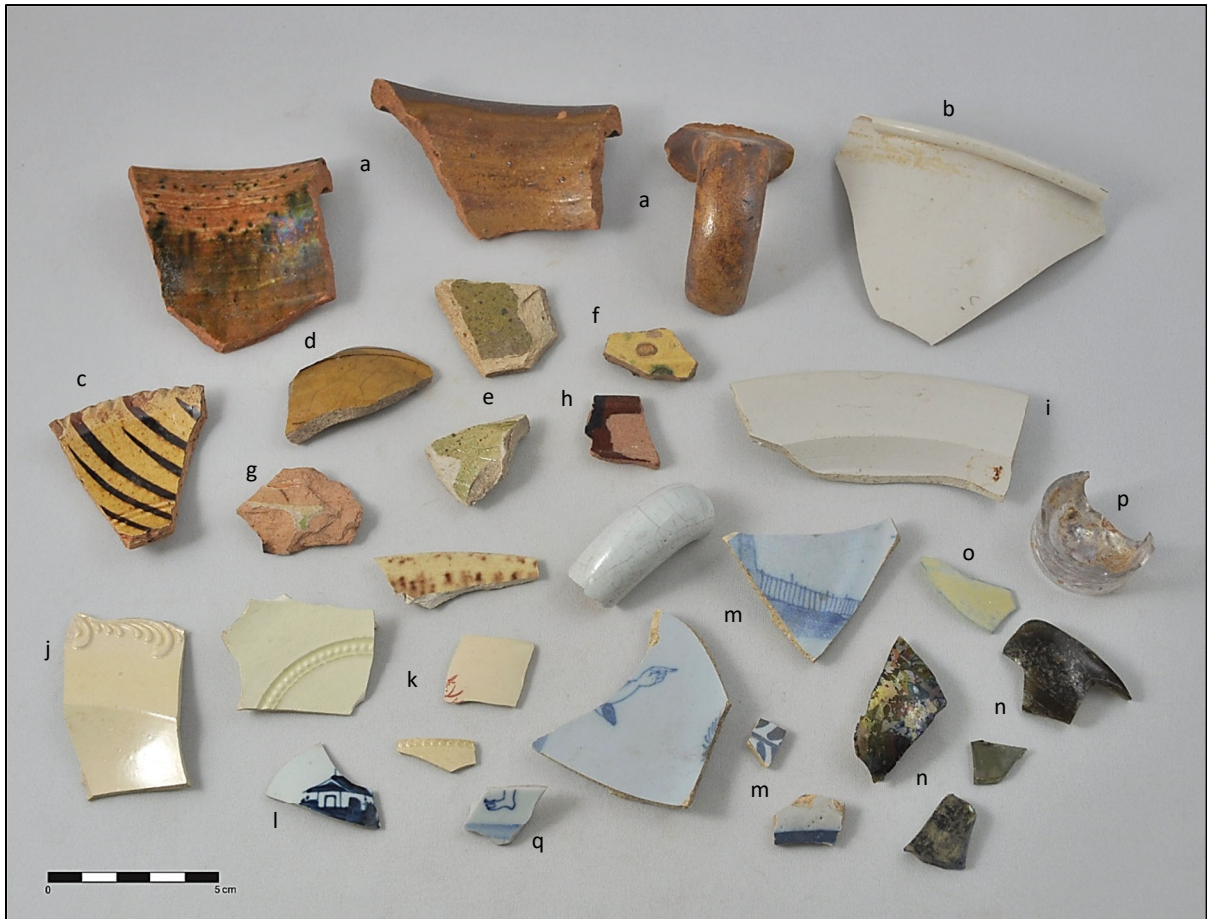
Photo 4 Assemblage d'artefacts provenant du lot 4A12 (photo Isabelle Hade)

Le lot 4A12 au-dessus est similaire (couche 4 de la figure 12). Il s'agit d'un sable loameux ferme à compact avec du charbon de bois et du mortier. On y a récolté plusieurs artefacts dont des fragments d'une marmite (le même objet que dans le lot sous-jacent) et d'autres contenants en terre cuite grossière locale, de contenants en terre cuite grossière française, d'un contenant en terre cuite grossière d'Italie du Nord, d'une assiette ou d'un plat creux et d'un autre contenant en terre cuite grossière du Staffordshire, de contenants en faïence blanche, d'une assiette, d'un bol ou d'une tasse, d'une soucoupe et d'un plat creux en *creamware*, des tuyaux de pipes en terre cuite fine argileuse blanche, des fragments de bols, d'une assiette, d'un pot de chambre et d'autres contenants en grès fin salin blanc, un fragment de contenant en porcelaine fine européenne et un fragment de contenant en porcelaine fine orientale (photo 4). Un tesson de bouteille en verre incolore au plomb, de la vitre, un tesson de bouteille en verre teinté bleu-vert français, des tessons de bouteilles à alcool (dont une de gin) en verre vert foncé, des boutons en métal cuivreux, des clous probablement forgés et une pierre à fusil y ont aussi été amassés. Des os de boucherie et des coquilles de mollusques sont également présents. D'une épaisseur de 0,16 m, il pourrait s'agir d'un remblai d'assainissement de la petite allée.

- a : Marmite en terre cuite grossière locale
- b : Pot de chambre en grès fin salin blanc
- c : Assiette ou plat creux en terre cuite grossière du Staffordshire
- d : Contenant en terre cuite grossière du Staffordshire
- e : Contenants en terre cuite grossière française
- f : Contenant en terre cuite grossière recouverte ou décorée d'engobe et vernissée (façon Huveaune)
- g : Contenant en terre cuite grossière de Saintonge
- h : Assiette en terre cuite grossière de l'Italie du Nord
- i : Assiette en grès fin salin blanc
- j : Assiette de type *feather-edge* en *creamware*
- k : Contenants en *creamware*
- l : Contenant en porcelaine fine européenne
- m : Contenants en faïence blanche
- n : Bouteilles en verre coloré transparent
- o : Bouteille en verre teinté bleu-vert
- p : Bouteille en verre incolore au plomb
- q : Contenant en porcelaine fine orientale

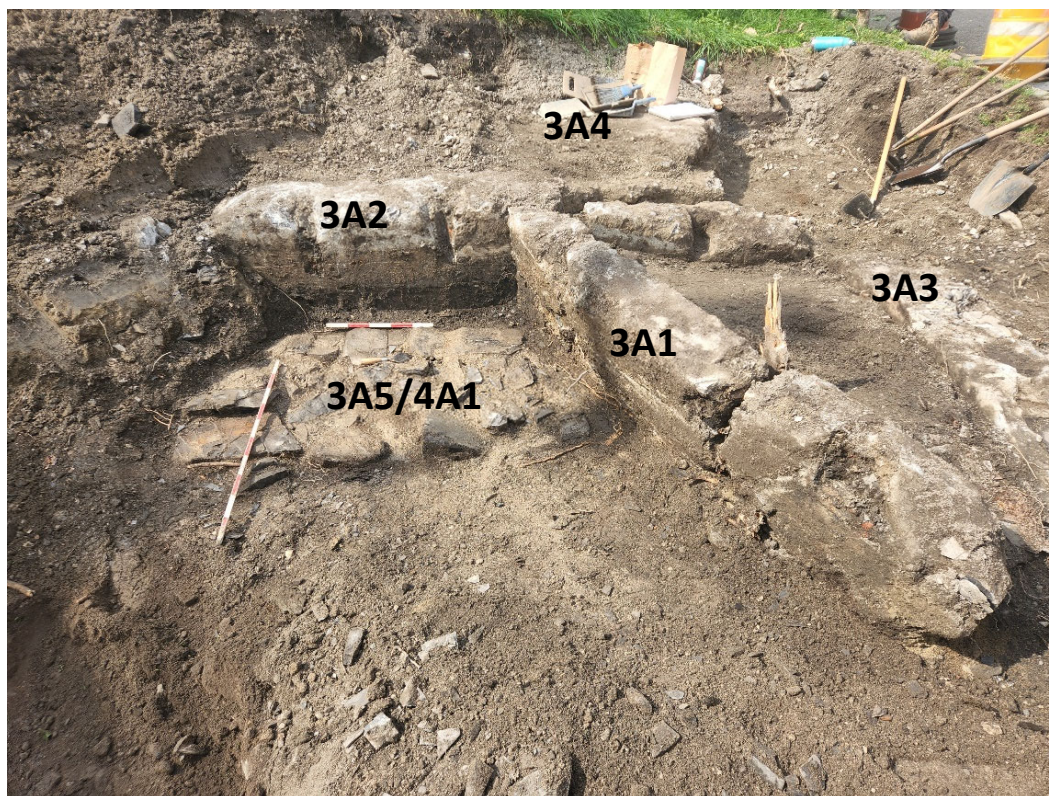
Photo 7 Vue d'ensemble vers l'ouest des vestiges 3A1 à 3A5 (CeEt-120-22-NUM1-15)

Directement sous les remblais de surface qui forment le talus gazonné du site, trois murets et une dalle de béton ont été dégagés (photo 7). Le muret 3A1 mesurait 2,20 m de longueur et 0,20 m de largeur. Orienté dans un axe nord-est/sud-ouest, il était appuyé contre le vestige 3A2, lui aussi en béton. Ce dernier, orienté dans un axe nord-sud, était visible sur une longueur de 2,70 m. Il formait un angle droit avec le vestige 3A3, qui mesurait 1,80 m de longueur dans un axe est-ouest. Ces deux vestiges avaient respectivement 0,35 m et 0,40 m de largeur. L'ensemble de ces murs était haut de 0,60 m reposait directement sur les sols d'intérêt archéologique et les vestiges de maçonnerie. Le vestige 3A2 a été laissé en place, mais les vestiges 3A1 et 3A3 ont été enlevés mécaniquement afin de pouvoir fouiller les sols qui se trouvent dessous. À l'ouest de cet ensemble de vestiges, une dalle de béton d'une épaisseur de 0,50 m disparaissait derrière la limite ouest des excavations. Il n'a pas été possible de retirer cette dalle pour voir ce qui se trouvait plus bas. D'après leur position, il est possible que le mur 3A3 ait constitué le mur nord de l'entrepôt des Industries G.I. Lachance, qui vendaient des matériaux de construction. Le mur 3A2 pourrait correspondre à une division intérieure et la dalle 3A4 pourrait être le plancher de la portion ouest de l'édifice. Le vestige 3A1, appuyé contre le vestige 3A2, pourrait avoir été ajouté ultérieurement au bâtiment. Il a une orientation particulière, mais il n'est pas possible de le rattacher à un élément architectural précis.
