ANALYSE DU MACRO-INVENTAIRE MONTRÉALAIS

ENSEMBLE SAINTE-MARIE

ETHNOTECH INC
5478 1ère avenue charlesbourg, G1H-6T7

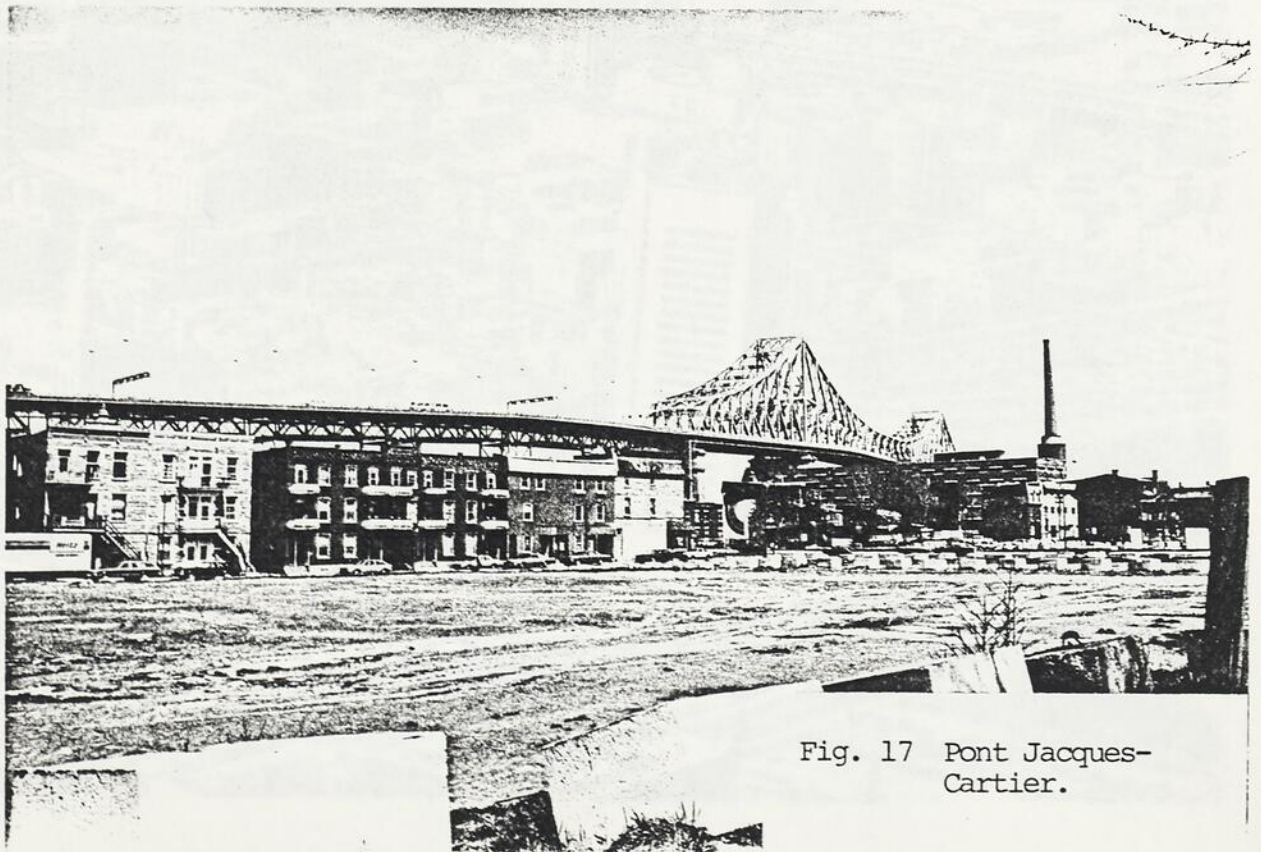
Fig. 17 Pont Jacques-
Cartier.

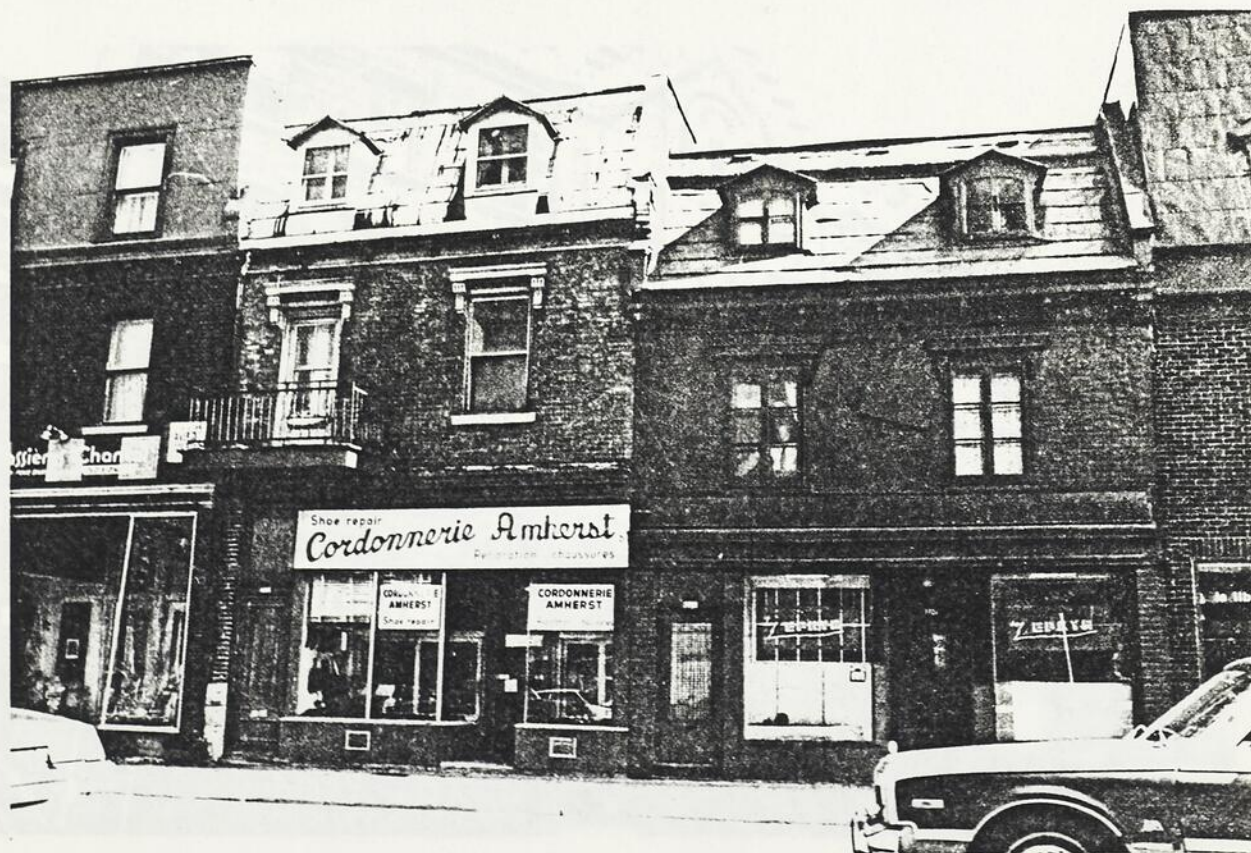
Fig. 42 Commerces intégrés à
l'habitation, 1701-1711
Amherst.
