PROGRAMME D'ÉCHANTILLONNAGE DES TRIBUTAIRES DE LA MRC DE MEMPHRÉMAGOG

ANALYSES ET RECOMMANDATIONS 2008

CHARGÉE DE PROJETS : ALEXANDRA ROY, B.SC.
DIRECTRICE DE PROJETS : CHRISTINE LABELLE, M. ENV.
10 DÉCEMBRE 2008

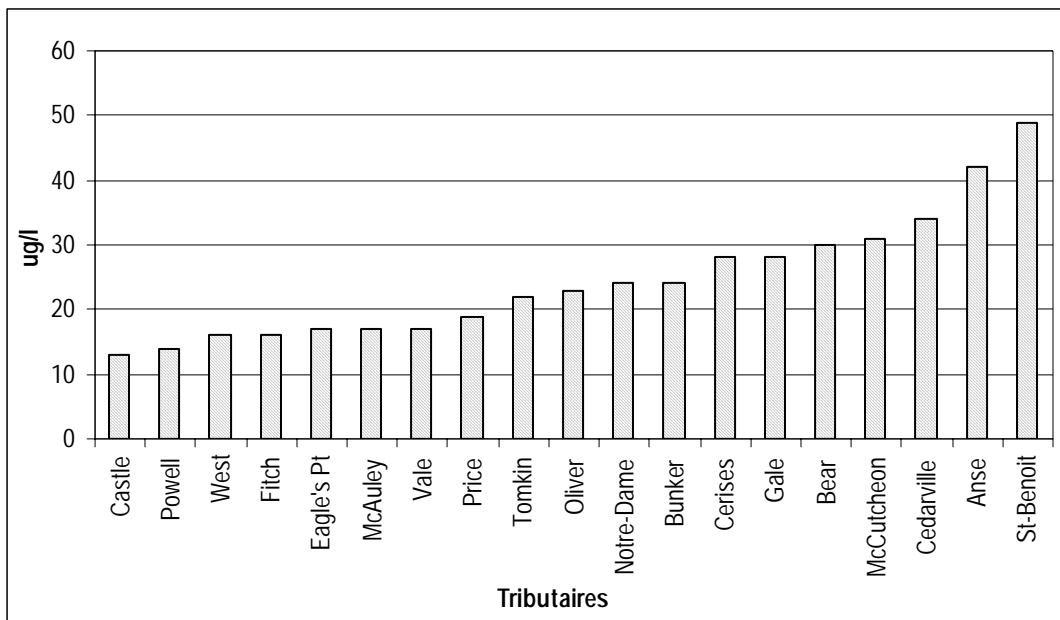
Figure 1: Concentrations médianes de phosphore total à l'embouchure des tributaires du lac Memphrémagog, 2008.

La figure 1 présente les concentrations médianes de phosphore total à l'embouchure des tributaires échantillonnés cet été. Rappelons que le MDDEP recommande une concentration maximale de 20 ug/l afin d'assurer une contribution minimale à l'eutrophisation d'un plan d'eau.

D'année en année, certains tributaires du bassin versant contribuent de façon plus problématique à l'apport de phosphore vers le lac. Bien que les débits doivent être considérés afin de bien évaluer l'apport de chaque ruisseau, il est cependant possible, en fonction des résultats obtenus, de cibler des secteurs plus sensibles, tels que : sous-bassin de la Rivière-aux-Cerises, secteur nord-est du territoire de la Ville de Magog (ruisseaux Oliver, Notre-Dame et de l'Anse), sous bassin de la baie Fitch et le secteur de la municipalité d'Ogden (ruisseaux Tomkin et Cedarville).

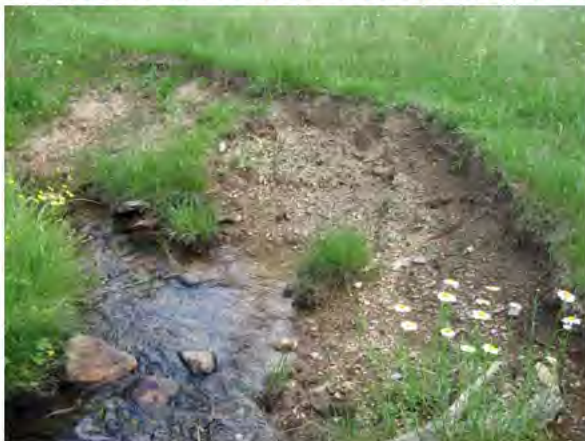
Les résultats de la caractérisation agricole réalisée au cours de l'été 2008 par la MRC ont permis d'observer que, dans certains secteurs en amont du sous-bassin, des animaux ont accès au cours d'eau pour s'abreuver et le piétinement des bêtes entraîne l'érosion des bandes riveraines. De plus, à certains endroits, du décrochage de talus a été observé. Les résultats de la caractérisation ont été transmis au MAPAQ.

Photo 1: Absence de végétation arbustive et érosion de la bande riveraine en milieu agricole.

Au niveau résidentiel, il est recommandé de préserver les trois strates de végétation sur les bandes riveraines boisées, et ce, sur une profondeur de 10 à 15 mètres. Le règlement municipal 2001-291-M interdit d'ailleurs l'entretien de la pelouse sur une profondeur de 5 à 7,5 mètres.

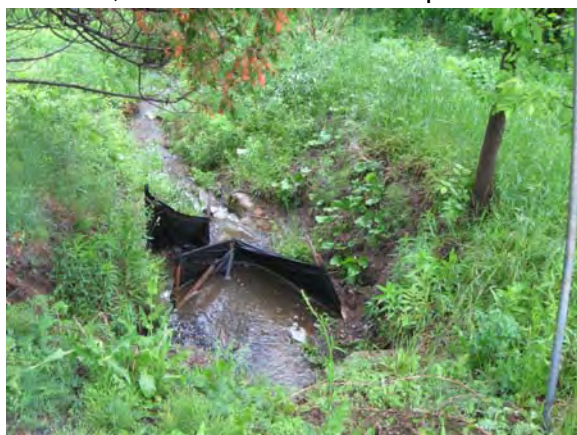
Photo 2: Barrières à sédiments dans un fossé nouvellement entretenu.

Finalement, il est recommandé que la municipalité continue de porter une attention particulière à la stabilisation des fossés de route nouvellement entretenus. L'utilisation de la méthode du tiers inférieur, l'ensemencement d'espèces herbacées et la mise en place de barrières à sédiments permettent de réduire l'érosion du sol et de capter les sédiments avant qu'ils n'atteignent le cours d'eau.

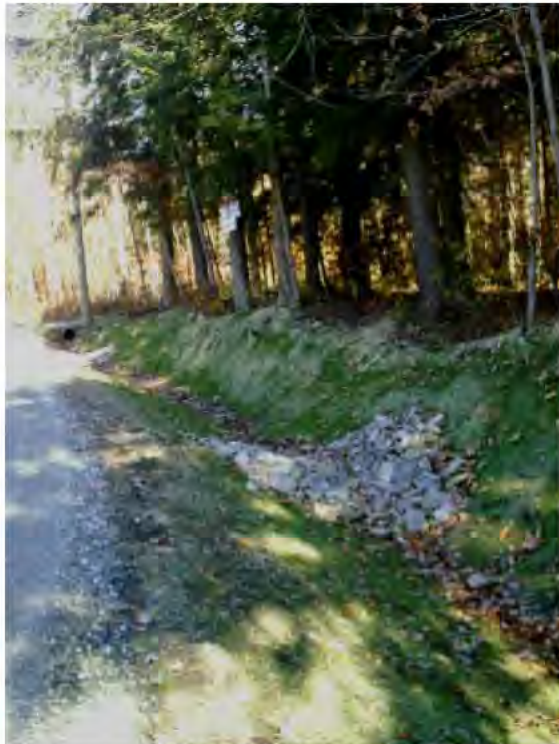
Comme il a été observé dans les rapports d'analyse des dernières années, plusieurs amoncellements de sédiments sont observables le long du ruisseau Castle. Afin de limiter

Photo 3: Stabilisation d'un nouveau fossé par ensemencement hydrolique et seuil d'écoulement, Canton d'Orford.

l'érosion du sol dans le sous-bassin et de protéger la qualité de l'eau du ruisseau Castle, il est essentiel que les municipalités du Canton d'Orford et de la Ville de Magog continuent d'apporter une attention particulière et soutenue aux projets de construction, à la gestion des sols et à l'aménagement des routes et fossés. Lorsque, suite à des travaux, le sol est à nu, il est recommandé de mettre en place des barrières à sédiments, des seuils d'écoulement, des ballots de foin ou des canaux de dérivation, et d'ensemencer des espèces herbacées. Ces méthodes permettent de limiter l'érosion, de filtrer les eaux de ruissellement pour retenir les sédiments et de recouvrir rapidement le sol à nu.

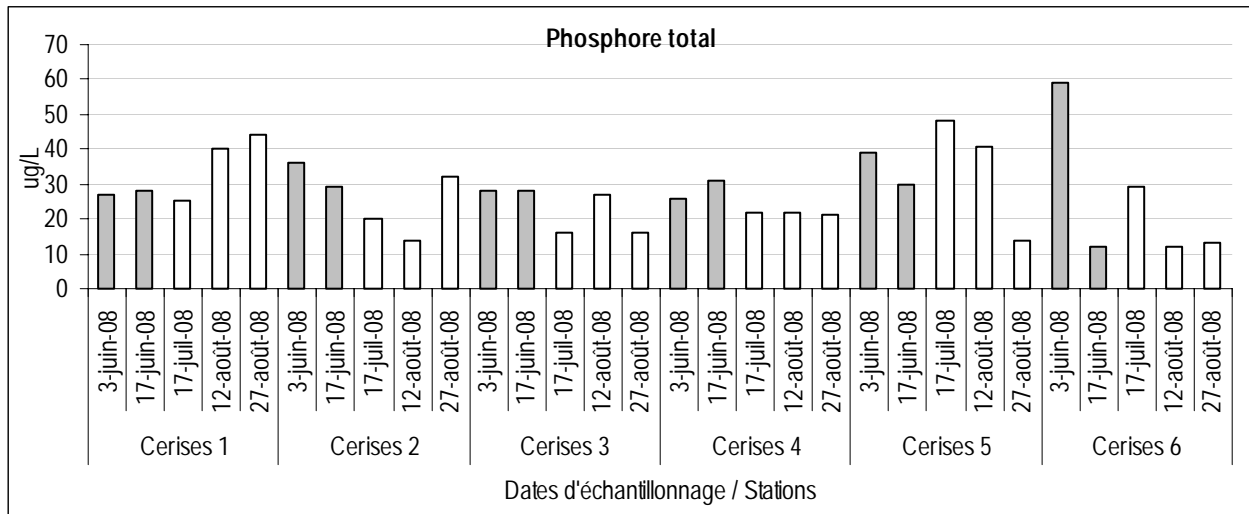
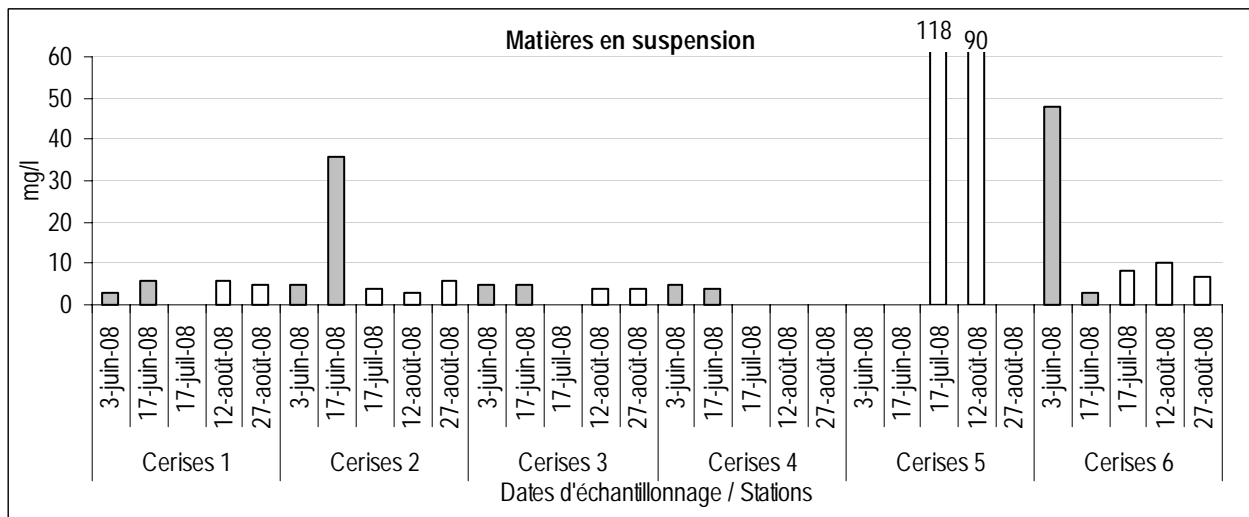
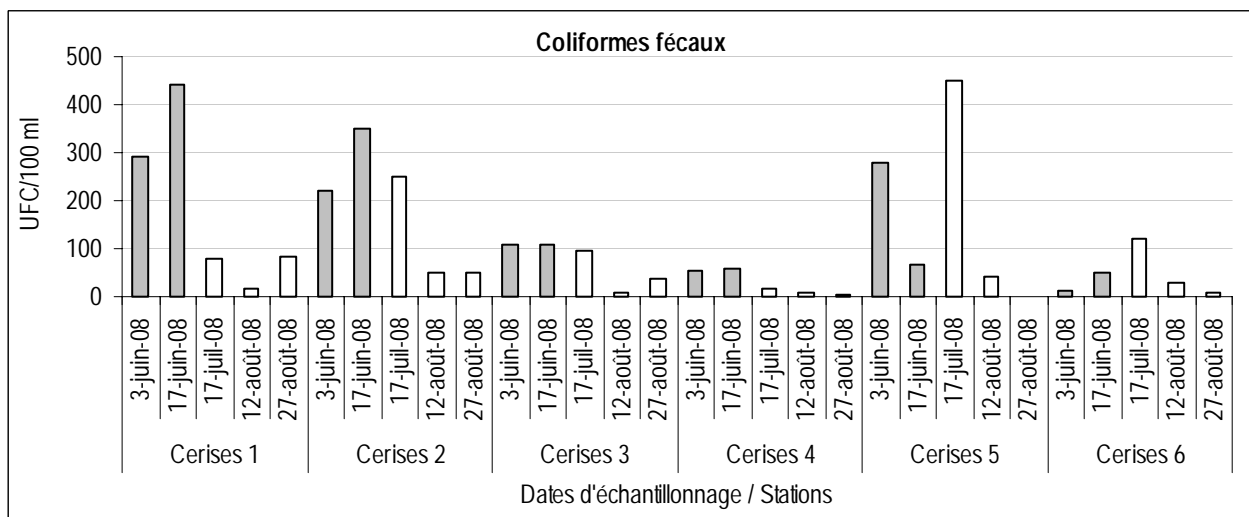
Figure 4: Résultats d'échantillonnage 2008 pour la Rivière-aux-Cerises.

Cette année, six stations d'échantillonnage ont été positionnées entre le lac à la Truite et l'embouchure de la Rivière-aux-Cerises et du lac Memphrémagog. À l'exutoire du lac à la Truite (station Cerises 6), des concentrations élevées de phosphore total et de matières en suspension ont été enregistrées le 3 juin. Les concentrations de matières en suspension sont d'ailleurs supérieures au critère du MDDEP dans quatre échantillons sur cinq. Il est possible que la descente des embarcations, sur le terrain situé juste en amont de la station d'échantillonnage, cause de l'érosion du littoral et que les particules riches en nutriments, dont le phosphore, soient entraînées vers l'exutoire du lac.

La station Cerises 2 était située en amont du marais de la Rivière-aux-Cerises, sur le territoire de la Ville de Magog. De façon générale, on observe une dégradation de la qualité de l'eau entre les stations Cerises 3 et Cerises 2. Des activités agricoles sont recensées dans cette portion du bassin. Le projet de caractérisation des cours d'eau en milieu agricole réalisé au cours de l'été 2008 par la MRC a permis d'identifier différents endroits où les bovins ont accès au cours d'eau pour s'abreuver. Le piétinement des bandes riveraines cause de l'érosion et les particules riches en nutriments contribuent à la sédimentation du cours d'eau. De plus, comme aucune ou très peu de végétation naturelle n'est présente aux abords du cours d'eau, les eaux de ruissellement chargées de contaminants ne sont pas filtrées. Les résultats de la caractérisation ont été transmis aux responsables de la direction régionale du MAPAQ ou aux conseillers du Club agroenvironnemental de l'Estrie, qui assureront un suivi auprès des agriculteurs. Dans cette partie du bassin, on retrouve aussi l'usine de traitement des eaux usées du Canton d'Orford. Des problèmes mécaniques ont entraîné une diminution de la qualité de l'effluent entre le 3 et le 12 juin. Il est possible que les rejets aient contribué à augmenter le taux de contaminants dans les échantillons prélevés le 3 et le 17 juin.

Entre les stations Cerises 2 et Cerises 1, on note une diminution des concentrations de matières en suspension. Le marais semble donc trapper une partie des sédiments provenant de l'amont du bassin. Cependant, au fil de l'été, les concentrations de phosphore total augmentent entre l'amont et l'aval du marais. La dégradation de la matière organique inondée par les micro-organismes libère des nutriments dans l'eau, ce qui semble contribuer à augmenter la charge totale de phosphore dans la Rivière-aux-Cerises.

Avec ses 54,8 km², la Rivière-aux-Cerises possède le sous-bassin le plus important de la portion québécoise du bassin versant du lac Memphrémagog. Cette superficie s'étend au nord du lac, sur le territoire des municipalités du Canton d'Orford et de la Ville de Magog. Huit pour cent du sous-bassin sont utilisés à des fins agricoles, tandis que les activités résidentielles et récréatives, la forêt et les milieux humides occupent respectivement 9 %, 2 %, 72 % et 5 % de la superficie. Les résultats d'échantillonnage sont présentés à la [figure 4](#), page 35.

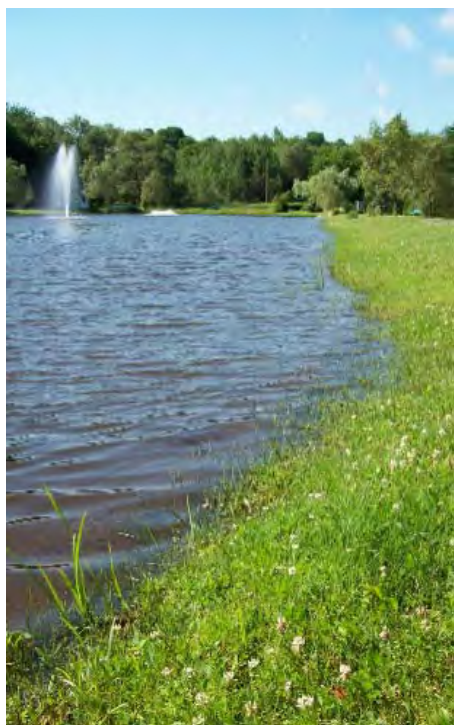
Photo 4: Rives engazonnées d'un étang artificiel, ruisseau de l'Anse.

Lors d'une visite terrain réalisée vers la fin juillet, des cyanobactéries ont été observées dans l'étang artificiel aménagé dans le secteur des Villas de l'Anse. Aucune végétation naturelle ne recouvrait les rives de l'étang et le gazon était entretenu jusqu'au bord de l'eau. De plus, un peu plus en aval, des travaux d'aménagement paysager avec remblais dans la bande riveraine étaient en cours. Ces observations ont été transmises à la Ville de Magog.

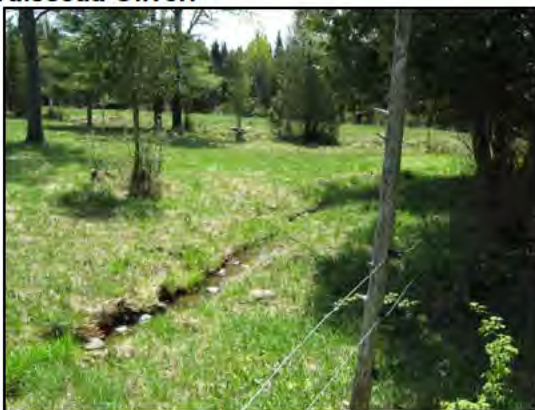
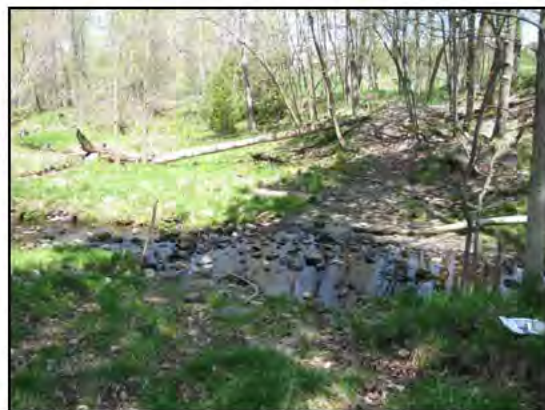
Photo 5: Branches secondaires du ruisseau Oliver sillonnant les pâturages dans le sous-bassin du ruisseau Oliver.

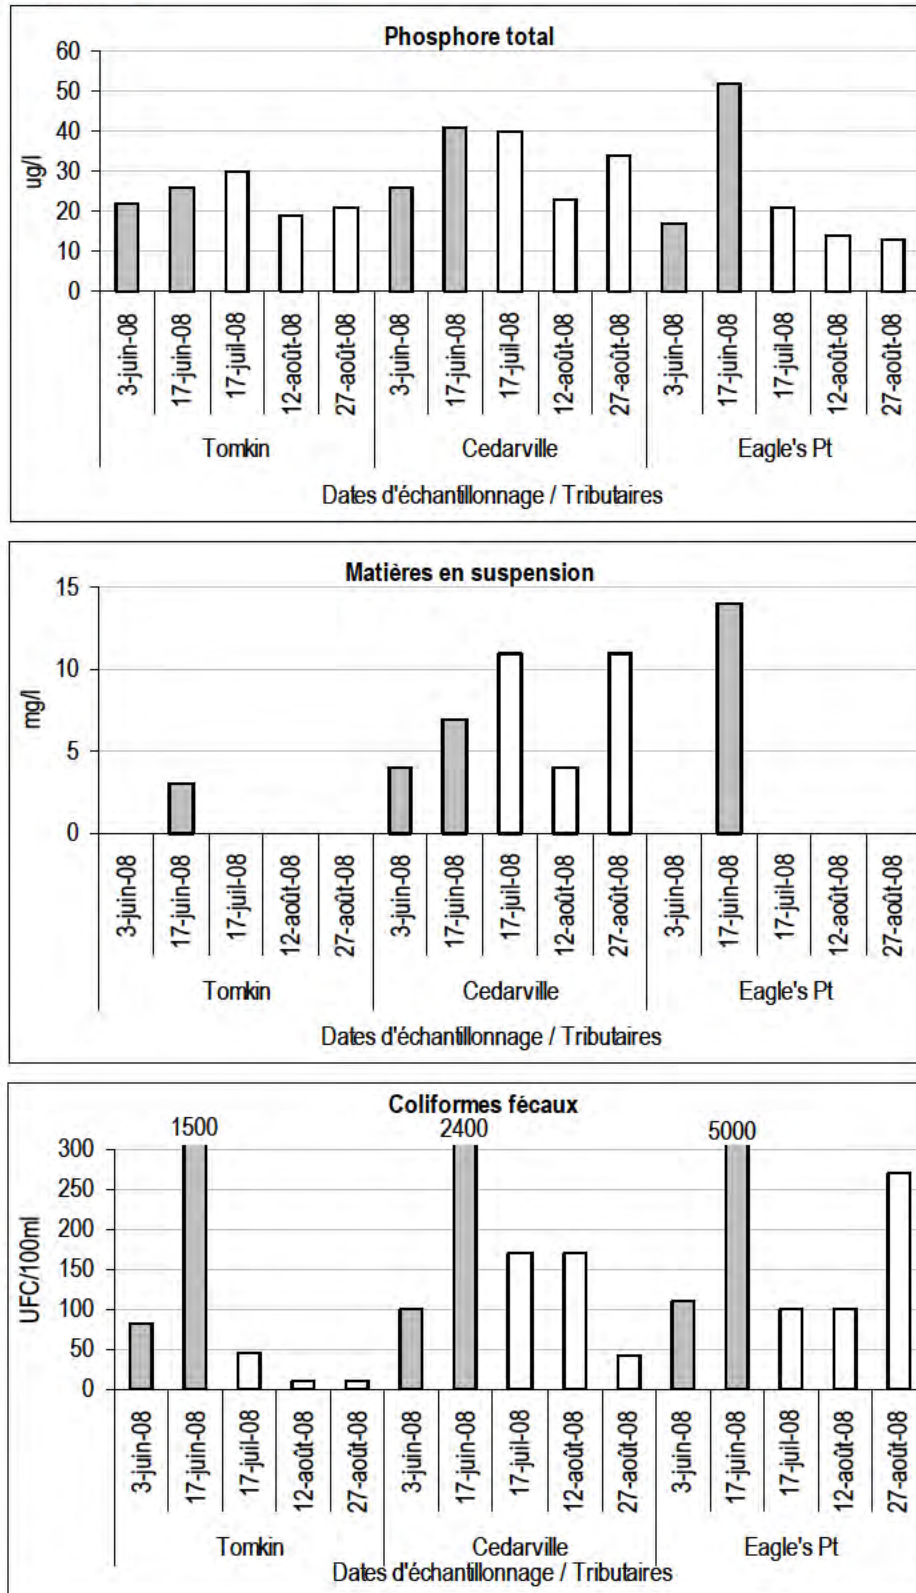
Figure 6: Résultats d'échantillonnage 2008 pour les tributaires du lac Memphrémagog, côté sud-est (Ogden).

La principale source de phosphore dans ce sous-bassin semble être la décomposition organique dans les milieux humides. En effet, lorsque la matière végétale est inondée, des micro-organismes se chargent de sa décomposition. Les nutriments contenus dans la matière végétale sont alors libérés dans l'eau. Une variation fréquente des niveaux d'eau dans les milieux humides favorise ce phénomène.

De plus, l'érosion des chemins en terre contribue à la sédimentation du cours d'eau. Lorsqu'elle ruisselle sur la surface des chemins et des fossés, l'eau de pluie entraîne des particules de sol qui se déposent dans le lit du ruisseau lorsque le courant est plus faible. Les sédiments colmatent les frayères et causent l'asphyxie des poissons.

Le ruisseau Tomkin est situé au sud de l'embouchure de la baie Fitch et son bassin versant de 20,3 km² s'étend sur le territoire de la municipalité d'Ogden. Dix-huit pour cent de cette superficie sont occupés par des activités agricoles. La forêt recouvre 65 % du bassin, et les milieux humides 7 %. Les résultats d'échantillonnage sont présentés à la [figure 6](#), page 59.

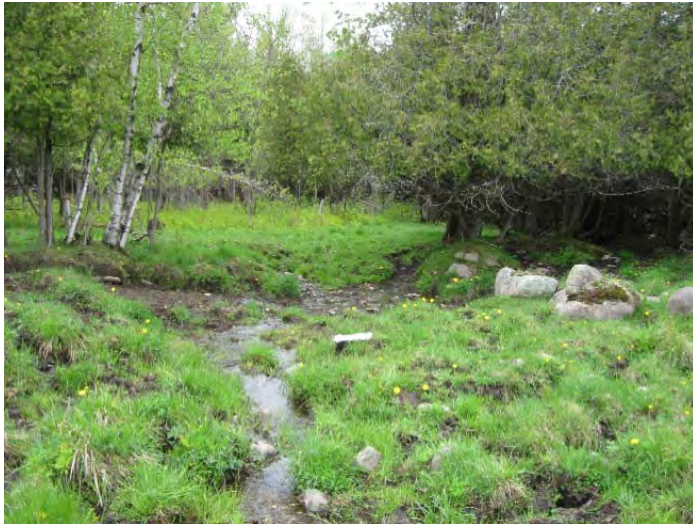
Photo 6: Érosion des rives causée par le piétinement des bovins en milieu agricole.

Par le biais du programme Prime-Vert, le MAPAQ offre aux agriculteurs des subventions pour, entre autres, clôturer les cours d'eau afin de limiter l'accès des bêtes et pour aménager des traverses adéquates. Le projet de caractérisation de la MRC a permis d'identifier les endroits problématiques où des améliorations sont souhaitables afin de réduire la pollution agricole du ruisseau Fitch. Le MAPAQ assurera un suivi auprès de producteurs agricoles visés dès l'hiver 2009.

Le projet de caractérisation de la MRC a permis d'identifier les endroits problématiques où des améliorations sont souhaitables afin de réduire la pollution agricole du ruisseau Fitch. Le MAPAQ assurera un suivi auprès de producteurs agricoles visés dès l'hiver 2009.

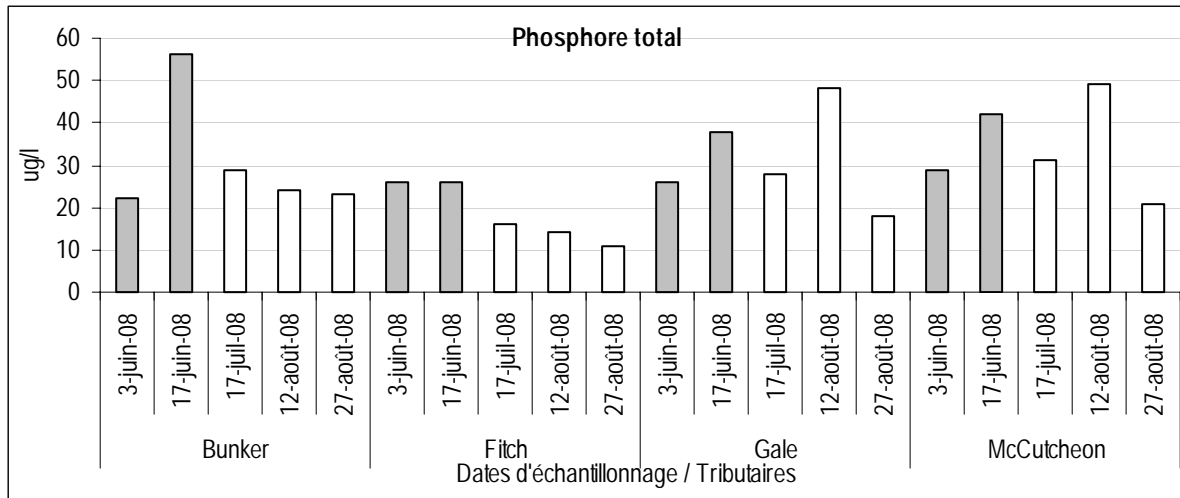
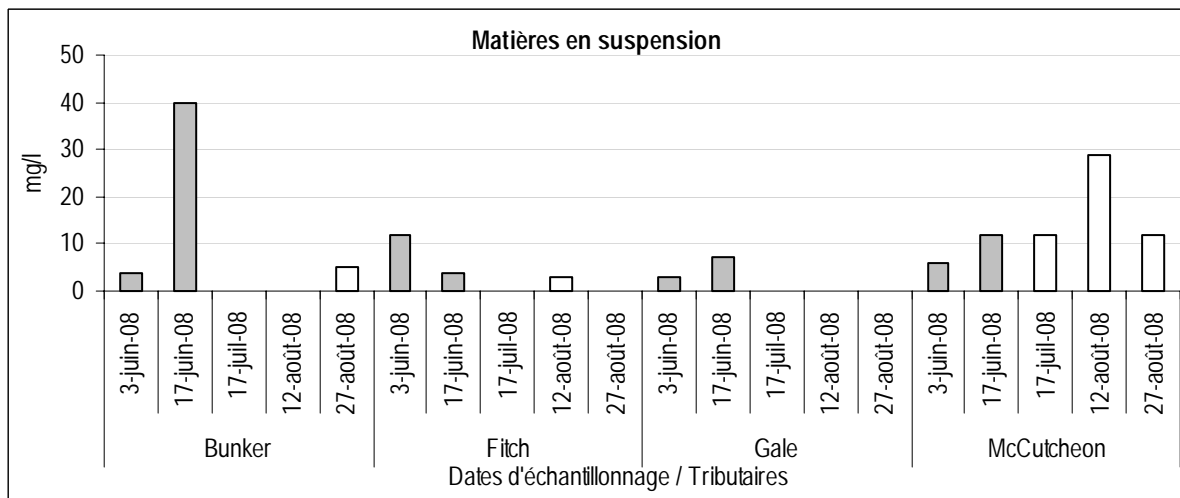
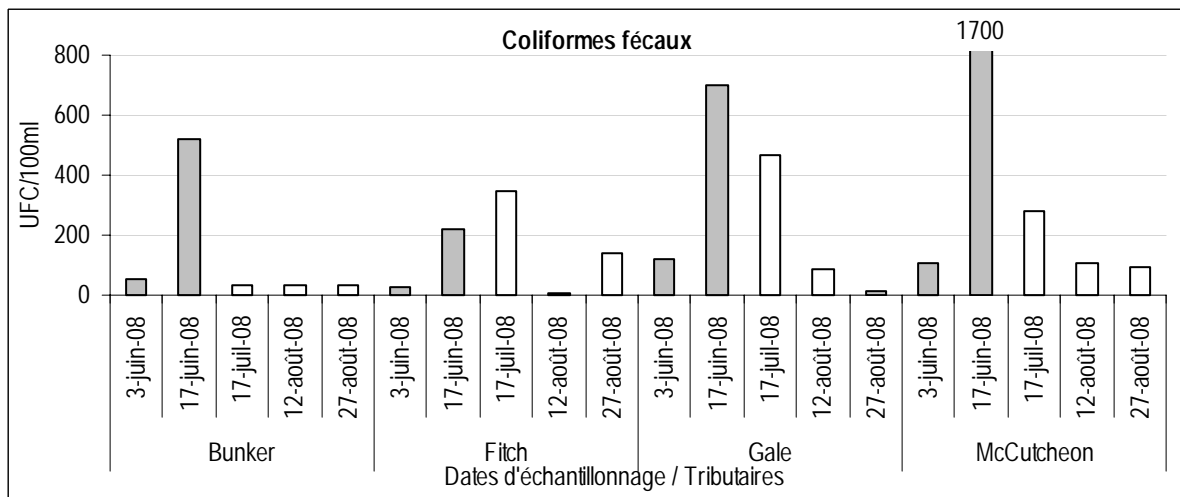
Figure 7: Résultats d'échantillonnage 2008 pour les tributaires de la baie Fitch, lac Memphrémagog.

La station d'échantillonnage est située à l'embouchure du ruisseau, quelques mètres en aval d'un important milieu humide. La qualité de l'eau y est mauvaise en termes de phosphore total, avec des concentrations supérieures au critère du MDDEP dans tous les échantillons. La qualité de l'eau est bonne pour ce qui est des matières en suspension et des coliformes fécaux.

Bien qu'ils permettent de trapper une partie des sédiments, les milieux humides de ce sous-bassin peuvent contribuer à augmenter la charge de phosphore total dans l'effluent. Des micro-organismes décomposent la matière organique inondée, ce qui entraîne le relargage des éléments, dont le phosphore, dans l'eau de surface.

Le ruisseau Bunker possède un sous-bassin de 12,4 km², situé à l'extrémité est de la baie Fitch. Dix pour cent de la superficie sont occupés par des terres agricoles, tandis que la forêt et les milieux humides occupent respectivement 71 % et 5 % du bassin. Les résultats d'échantillonnage sont présentés à la [figure 7](#), page 72.

Le ruisseau Gale est situé à l'extrémité est de la baie Fitch et son bassin versant s'étend sur 17,3 km², du côté sud-est de la baie. Vingt-trois pour cent de cette superficie sont utilisés à des fins agricoles, tandis que la forêt et les milieux humides occupent respectivement 54 % et 3 % du sous-bassin. Les résultats d'échantillonnage sont présentés à la [figure 7](#), page 72.

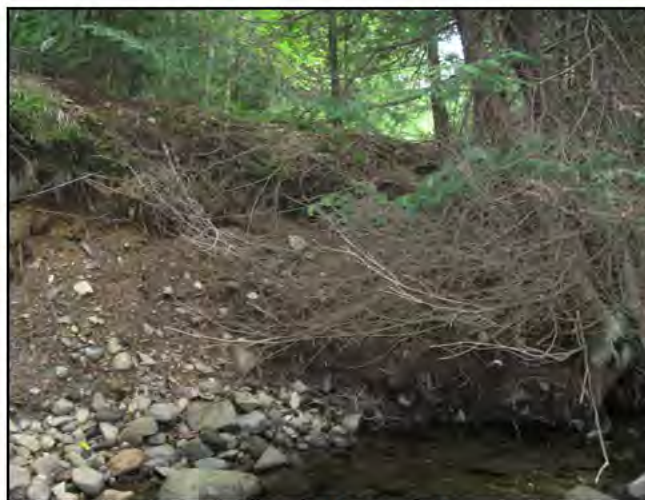
Le projet de caractérisation des cours d'eau en milieu agricole réalisé au cours de l'été 2008 par la MRC a permis d'identifier différents sites pouvant contribuer à la dégradation de la qualité de l'eau dans ce sous-bassin. Plusieurs sites d'érosion des bandes riveraines avec accumulation sédimentaire ont été observés, surtout en milieu forestier. Dans le secteur du chemin d'Ayer's Cliff, certains segments de bandes riveraines ont été clôturés et la végétation naturelle est en régénération. Aucun site où les animaux de ferme ont directement accès au cours d'eau n'a été recensé, mais de l'érosion a été observée au niveau de certaines traverses à gué. Les observations ont été transmises au MAPAQ.

Photo 7: Érosion en milieu forestier, ruisseau McConnell.

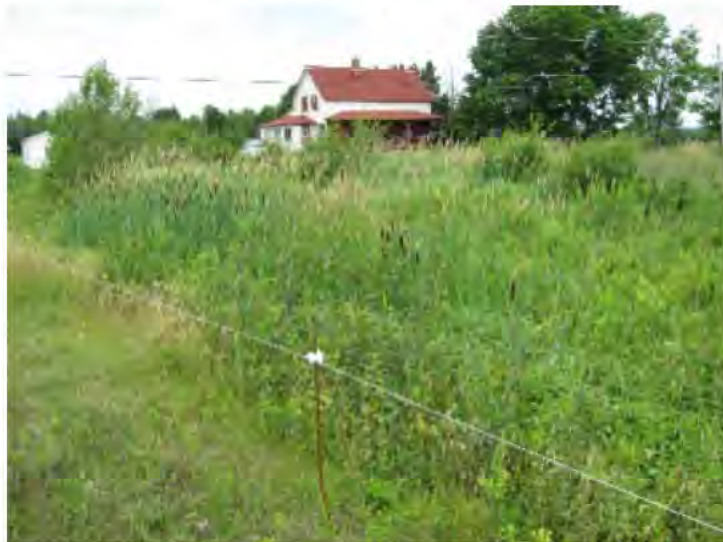
Le projet de caractérisation des cours d'eau en milieu agricole réalisé au cours de l'été 2008 par la MRC a permis d'identifier plusieurs terres agricoles où les cours d'eau ont été clôturés afin

que les bovins n'y aient pas accès. Les bandes riveraines, d'une profondeur de 2 à 3 mètres, sont en régénération et les trois strates de végétations naturelles permettront de filtrer une partie des contaminants véhiculés par les eaux de ruissellement.

Photo 8: Cours d'eau clôturé en milieu agricole et régénération de la végétation naturelle sur la bande riveraine.

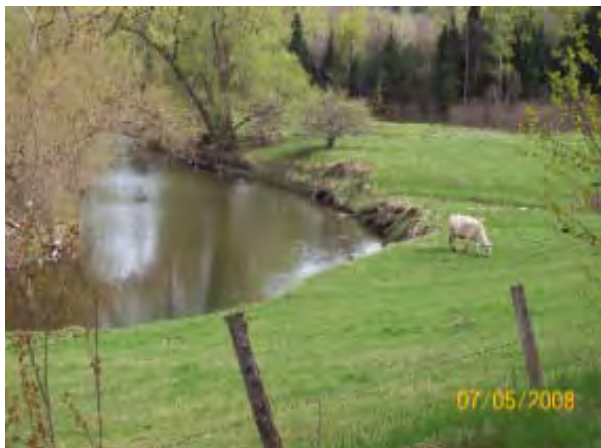
Un vaste projet de suivi des activités agricoles a été entrepris en 2007 dans le bassin de la rivière Tomifobia. Plusieurs partenaires unissent leurs efforts pour caractériser les cours d'eau et les champs, poser des diagnostics spécialisés, rencontrer les agriculteurs pour leur proposer des solutions agroenvironnementales et réaliser divers travaux. Les principaux partenaires impliqués sont le MAPAQ, le Club Agroenvironnemental de l'Estrie, l'UPA, les Aménagements Natur'Eau Lac, le COGESAF, la MRC de Coaticook et la MRC de Memphrémagog. Le projet vise à améliorer considérablement la qualité de l'eau de la rivière à moyen et long terme.

Photo 9: Pâturage en bordure de la rivière Tomifobia (érosion et absence de végétation naturelle sur les rives).
