**ÉVALUATION DE LA PRODUCTION ET  
DE LA PROPAGATION DU MONOXYDE  
DE CARBONE SUITE À DES TRAVAUX  
DE DYNAMITAGE EN MILIEU URBAIN**

*Rapport de recherche R-952*

*Novembre 2007*

## Rapport de recherche N° R-952

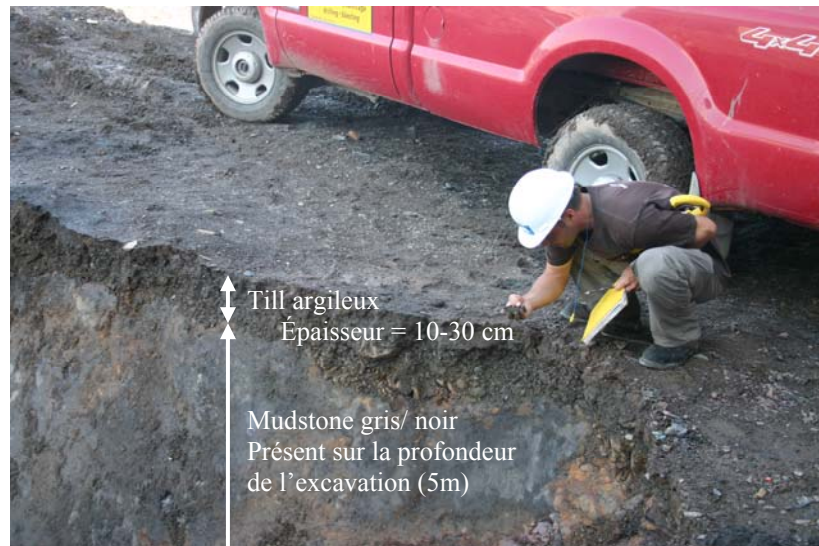
Le dépôt meuble recouvrant le roc fracturé est un till argileux de faible épaisseur variant de 10 à 30 cm sur le site (Figure 9). La granulométrie du till est très étalée (Figure 10), avec des particules de  $< 1 \mu\text{m}$  à plus de 8 mm de diamètre et un coefficient d'uniformité ( $d_{60}/d_{10}$ ) de 152 indiquant la diversité granulométrique de cette formation géologique d'âge quaternaire. La perméabilité du till, estimé par la méthode de Hazen (1911) basé sur le  $d_{10}$ , est d'environ 1 darcy ( $10^{-12} \text{ m}^2$ ) ce qui représente une perméabilité moyenne et indique que le till ne constitue pas une barrière imperméable pour la circulation verticale des gaz lors des sautages.

**Figure 9 : Examen du till silteux recouvrant le mudstone gris noir de la formation de Sainte-Foy**

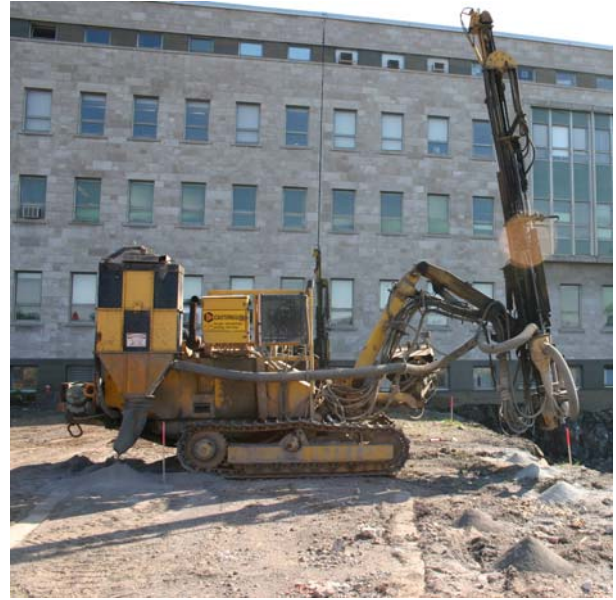
Les trois opérations de chantier qui sont susceptibles de créer des changements dans la migration des gaz d'explosifs sont le dynamitage, le forage et l'excavation. Par contre, seul l'influence des forages sur la pression au sein du roc est investiguée ici. Deux foreuses roto-percussion ont été utilisées pour réaliser les trous des patrons de dynamitage (Figure 13). Ces foreuses sont munies d'un compresseur qui injecte de l'air sous pression au niveau du foret lors du forage. L'injection d'air a pour but de refroidir le foret et de faire remonter à la surface les débris de forage qui sont produits. La majorité de l'air injecté sort directement vers la surface par le trou de forage et est aspirée vers l'arrière de la foreuse pour réduire l'exposition des foreurs aux poussières. L'autre partie de l'air est injectée dans le roc fracturé. La pression d'air supplémentaire dans les fractures du roc est susceptible de modifier le transport des gaz.

**Figure 13 : Foreuse roto percussion avec système d'injection d'air utilisée lors des travaux en chantier**

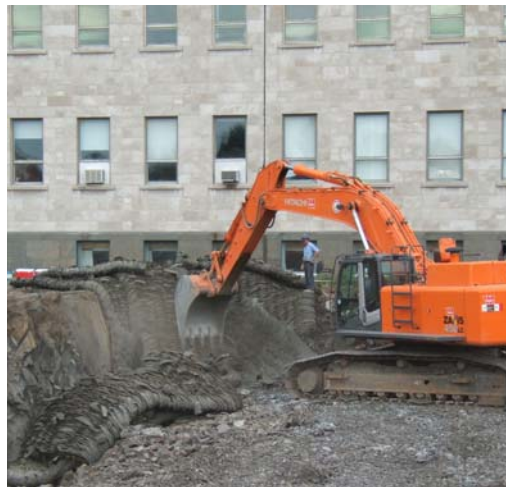
Pendant les travaux d'excavation qui se font en général dans les deux heures après le sautage, les teneurs les plus importantes en CO ont été de 10 ppm même si les concentrations originales contenues dans les débris étaient très élevées (58,000 ppm lors du sautage 1C). Ces faibles concentrations s'expliquent par la dilution rapide du CO dans l'air atmosphérique grâce au mélange intense d'air réalisé par la pelle mécanique en excavant les débris de roc. Après l'excavation, le CO dans l'air n'a pas été détectée. Ainsi, les limites d'exposition des travailleurs n'ont pas été dépassées pendant l'excavation.

**Figure 22 : Exposition du boutefeu lors de l'enlèvement des matelas pare-éclats**

Pour minimiser l'exposition des travailleurs au CO lors du retour au chantier, l'opérateur de la pelle mécanique devrait retirer les matelas immédiatement après la détonation puis procéder immédiatement à l'excavation des débris. Ces recommandations ont également été faites dans de récentes publications (Martel & al. 2002, 2004b) mais pour contrer la diffusion du CO dans le roc fracturé. Maintenant, il est clair que ces deux opérations ne réduisent pas seulement la migration des gaz d'explosifs dans le roc fracturé mais aussi les chances d'intoxication des travailleurs du chantier. Les résultats de la présente étude montre qu'une bonne partie du CO est dégagée et diluée dans l'atmosphère lors de l'enlèvement des matelas pare-éclats mais surtout
